REIAL MONESTIR DE SANTA MARIA DE PEDRALBES  
PLA DE RESTAURACIÓ DELS VITRALLS 1998-2010  
MEMÒRIA DELS TREBALLS DE CONSERVACIÓ-RESTAURACIÓ

**FINESTRAL  
NAU EIV**

**Reial Monestir de Santa Maria de Pedralbes.  
Pla de restauració dels vitralls 1998-2010**

**Memòria dels treballs de conservació-restauració.  
Finestral Nau EIV**

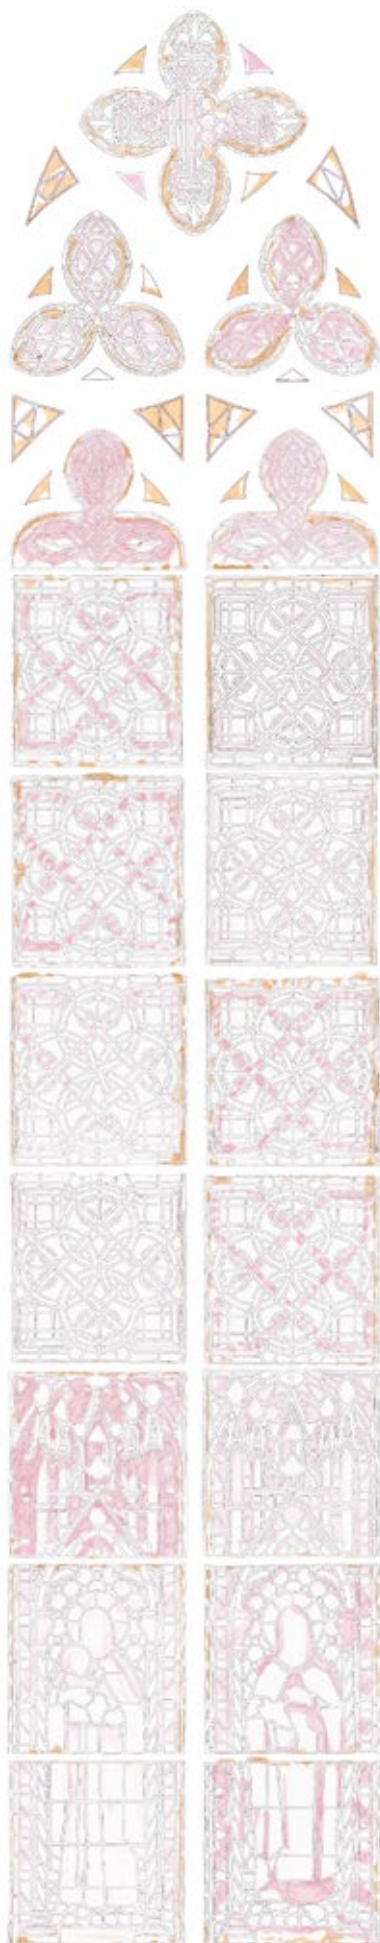
◀ Mapa 1 - cara interna

- **Restes de massilla:** trobem restes de massilla endurida i esquerpada en diversos plafons d'aquesta vidriera, principalment per la cara interna (a8, b1, b8, B2, B3, DO i D1) però també en algun punt de la cara externa (a8, B4, B5 i B6). La massilla es troba al perímetre dels vidres, indicant que es tracta de restes de massilla. Només al plafó a8, per la cara interna, la massilla es troba al centre del vidre, en correspondència amb una fractura. En aquest cas, la massilla podria haver estat aplicada per reforçar el vidre.

- **Fissures i fractures del plom:** les fractures del plom consisteixen en un trencament total de l'ànima i de les ales, que es fa evident en totes dues cares del plafó. A conseqüència d'això, la tira de plom queda totalment dividida. La fissura també es considera un trencament del plom, però sense arribar a fracturar tota l'ala o l'ànima. En el cas d'aquesta vidriera, es troben majoritàriament al perímetre dels plafons quadrangulars. En canvi, als trifolis i al quadrifoli, les fractures se situen al voltant dels vidres centrals que uneixen els lòbuls.

- **Fractures de vidres:** en aquests casos, el vidre queda dividit en dos fragments o més, sense que hi hagi pèrdua de material. S'han comptabilitzat 215 vidres fracturats sobre el total de 3.484 vidres que té aquesta vidriera. Això representa el 6,2 % dels vidres. La majoria de fractures es troben als vidres del perímetre dels plafons. En molts casos, els vidres fracturats són de forma allargada, lògicament els més fràgils. En alguns plafons, els vidres fracturats estan situats al centre, com és el cas dels plafons b3, b4 i b7.

- ◻ Recobriments negre
- ◻ Restes de morter
- ◻ Restes de massilla

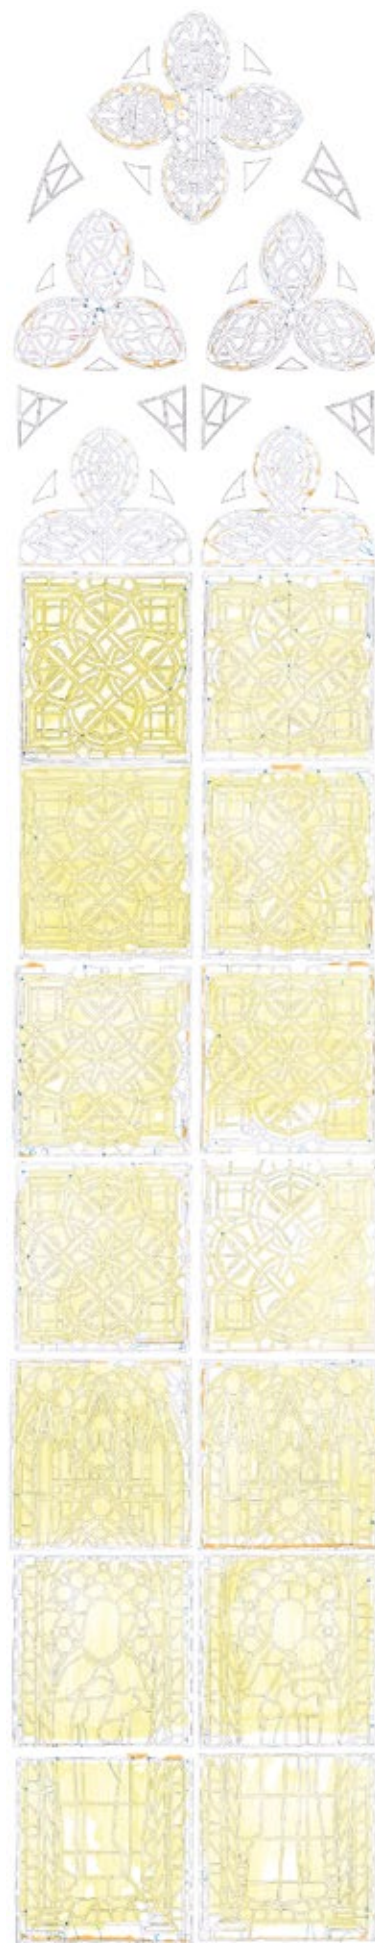
▶ Mapa 2 - cara externa

- Fractura de plom
- Fractura de vidre
- ◻ Restes de morter
- ◻ Restes de massilla
- ◻ Recobriments blancs

Les fractures de vidre sense pèrdua de material representen el 6,2 % dels vidres de tota la vidriera, un percentatge que considerem feble. La majoria de fractures, com que es troben al perímetre dels plafons, estan relacionades probablement amb les tensions provocades arran dels moviments de l'edifici i dels plafons sigui per la seva col·locació, el desmuntatge, etc. En altres casos, els vidres fracturats estan situats al centre del plafó. És possible que la causa, aquí, estigui relacionada amb tensions produïdes per la rigidesa exercida pels verguerons o, en els llocs on el vitrall està en contacte amb la pedra, pel mateix motiu. El que per una banda subjecta —pedra, verguerons—, per l'altra fa que minvi en flexibilitat, fet que provoca el col·lapse en certs vidres o zones molt concretes de la xarxa de plom. Tampoc descartem que les fractures siguin produïdes per les deflagracions durant la Guerra Civil, com ho fa notar la documentació històrica que hem pogut consultar.

Si ens fixem en les fractures de plom, són poc nombroses i, sens dubte, això s'explica per la mal·leabilitat que conserven els ploms. Les fractures es troben majoritàriament al perímetre dels plafons quadrangulars. És lògic pensar que estan relacionades amb les fractures de vidres i que també es produeixen arran de tensions provocades en el moment de la col·locació del plafó. O potser durant el desmuntatge o, per què no, durant la permanència en el seu lloc, on petits moviments de l'edifici podrien haver-lo afectat. Als trifolis i al quadrifoli de la traceria, les fractures se situen al centre dels plafons, punt on convergeixen les tensions dels lòbuls.

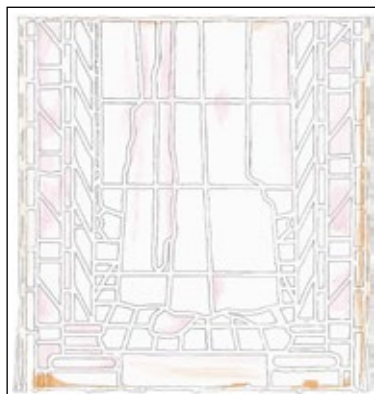
Mapa 1 - cara interna

- ▶▶ Bombament i deformació:  
Poc pronunciats.
- ▶▶ Fractura i fissura de plom:  
En sis punts de la part inferior del plafó.
- ▶▶ Fractura de vidre:  
En 11 vidres: set vidres blancs de la banda exterior, dos vidres verds del basament de les columnes, un vidre blanc de la cartel·la i un vidre vermell de la banda central.

- Recobriment negre
- Restes de morter

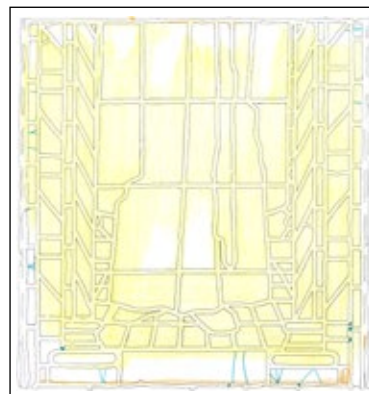
Mapa 2 - cara externa

- Fractura de plom
- Fractura de vidre
- Restes de morter
- Recobriment blanc

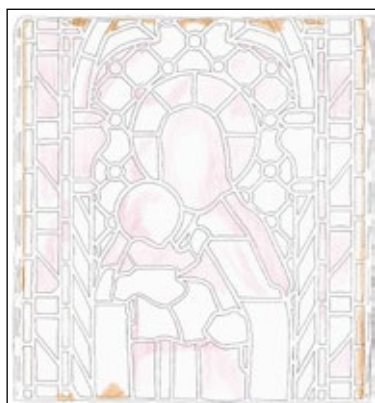
Mapa 1 - cara interna

- ▶▶ Bombament i deformació:  
Poc pronunciats.
- ▶▶ Fractura i fissura de plom:  
Una fissura al lateral del plafó.
- ▶▶ Fractura de vidre:  
En 14 vidres: 12 vidres blancs de la banda exterior, un vidre marró de la túnica i un vidre taronja de la banda central.

- Recobriment negre
- Restes de morter

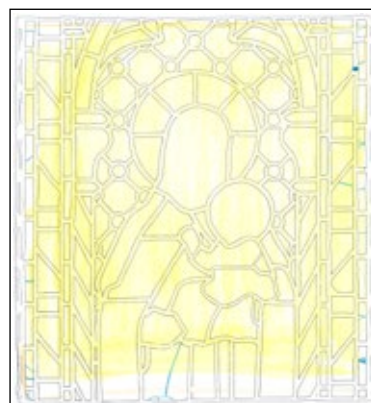
Mapa 2 - cara externa

- Fractura de plom
- Fractura de vidre
- Restes de morter
- Recobriment blanc

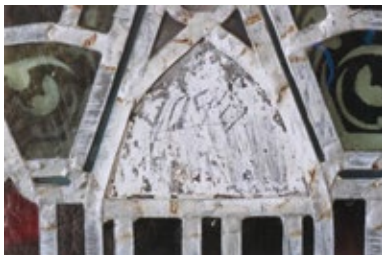
- ▶▶ Acumulació de pols, sutge i altres dipòsits superficials:  
Concentrada a les zones on hi havia els travessers de subjecció.
- ▶▶ Restes de morter:  
A la cara interna: en diversos punts al llarg de tot el perímetre, poc abundant.  
A la cara externa: sobre el perímetre inferior, el lateral esquerre i alguns punts dels lateral dret, poc abundant.
- ▶▶ Recobriment negre:  
A la cara interna: principalment sobre el fons i la banda lateral, molt abundant
- ▶▶ Recobriment blanc:  
A la cara externa: sobre la major part de la superfície. Sobre el recobriment blanc trobem escrit el nom «JOSE» en negatiu.

Detall de la inscripció «Jose» sobre el recobriment blanc. Foto de la cara externa sense llum transmesa.

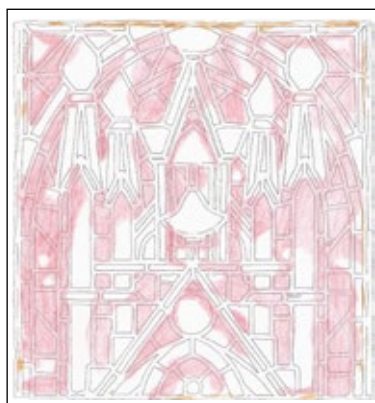
Mapa 1 - cara interna

- ▶▶ Bombament i deformació:  
Poc pronunciats.
- ▶▶ Fractura i fissura de plom:  
En dos punts del perímetre del plafó.
- ▶▶ Fractura de vidre:  
En vuit vidres: quatre vidres blaus del cel, tres vidres blancs de la banda exterior i un vidre vermell de la banda central.
- ▶▶ Vidre catedral:  
215 vidres.
- ▶▶ Vidre catedral amb raf:  
12 vidres vermells del fons.
- ▶▶ Vidre glaçat:  
10 vidres blancs de les magolles de les torres exteriors, del pinacle de la torre central i de la rosassa i la magolla del gablet.
- ▶▶ Xarxa de plom grafilat:  
Tots els ploms.
- ▶▶ Doble tira de plom:  
Als dos laterals del plafó.
- ▶▶ Veladura negra:  
En 100 vidres, aproximadament en correspondència amb els vidres que no tenen recobriment negre.
- ▶▶ Presència d'un fragment d'etiqueta de paper al centre de la vora superior de la cara interna; no es conserva cap inscripció.

- Recobriment negre
- Restes de morter

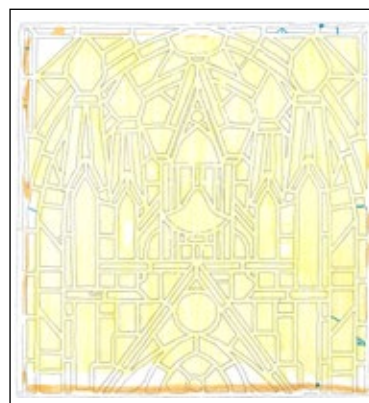
Mapa 2 - cara externa

- Fractura de plom
- Fractura de vidre
- Restes de morter
- Recobriment blanc

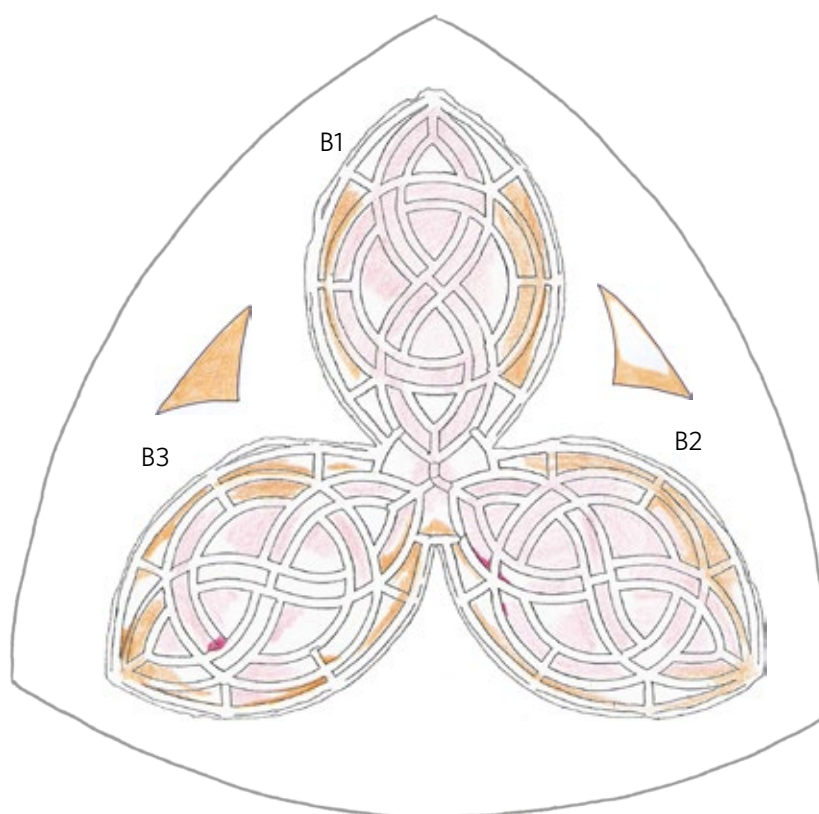
Mapa 1 - cara interna

- Recobriment negre
- Restes de morter
- Restes de massilla

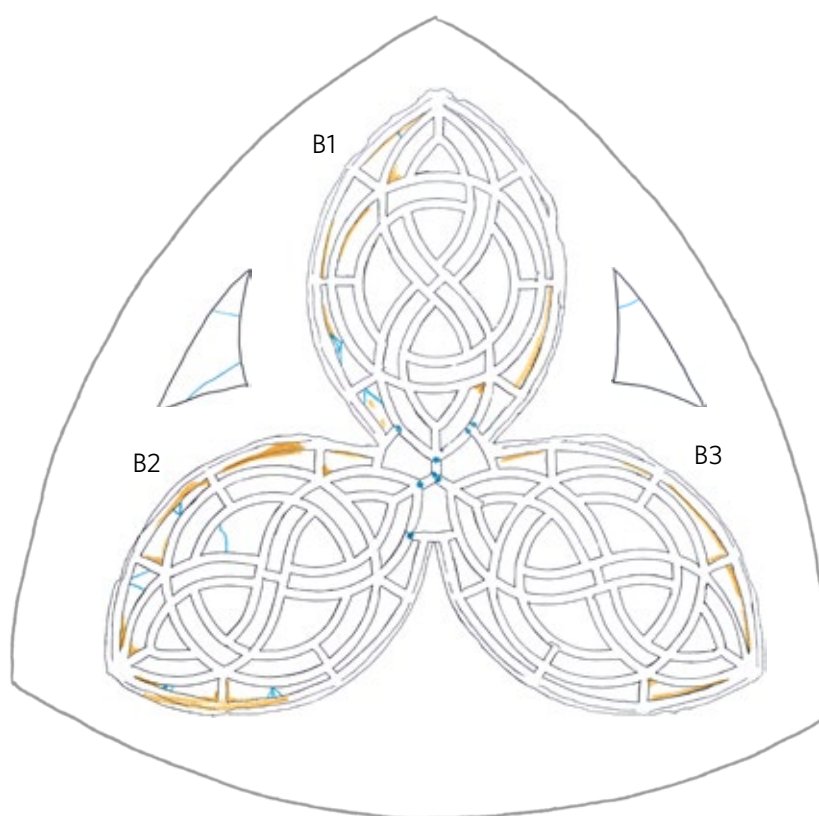
Mapa 2 - cara externa

- Fractura de plom
- Fractura de vidre
- Restes de morter

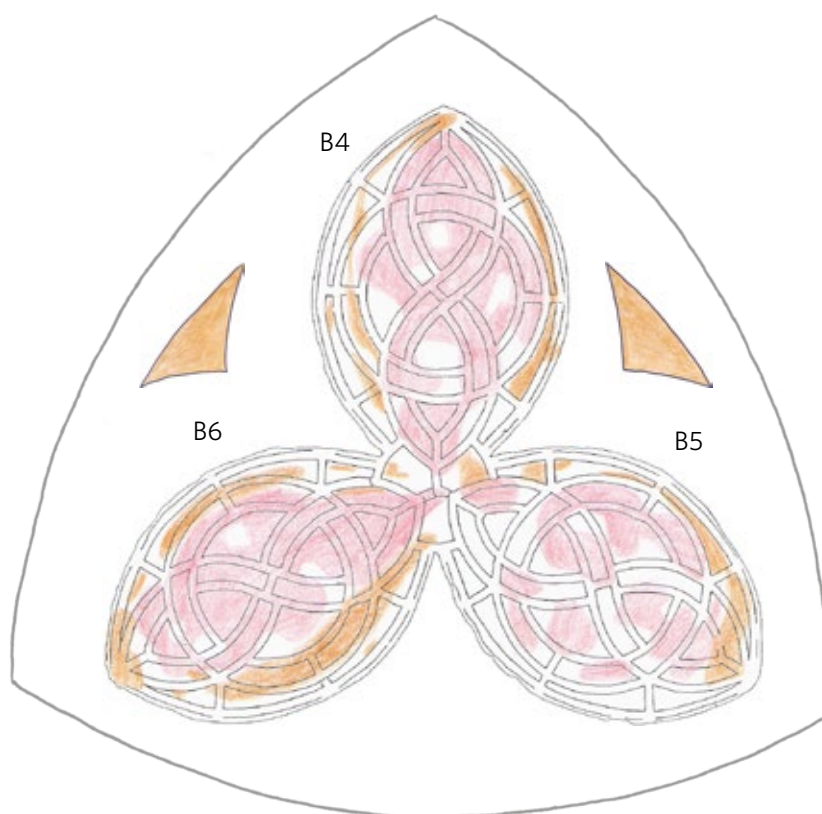
Mapa 1 - cara interna

- ▶▶ Acumulació de pols, sutge i altres dipòsits superficials.
- ▶▶ Restes de morter:
  - A la cara interna: sobre la major part de tota la superfície de dos triangles.
- ▶▶ Fractura de vidre:
  - En un vidre d'un triangle.
- ▶▶ Vidre bufat:
  - Els tres triangles.
- ▶▶ Veladura negra:
  - En un dels tres triangles.

- Recobriment negre
- Restes de morter

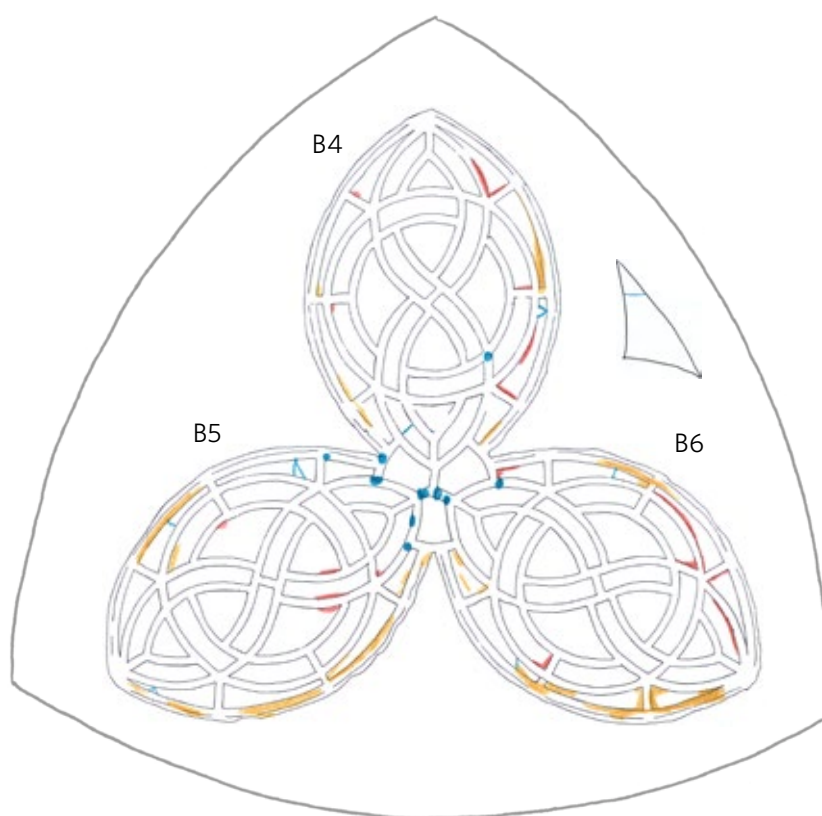
Mapa 2 - cara externa

- Fractura de plom
- Fractura de vidre
- Restes de morter
- Restes de massilla

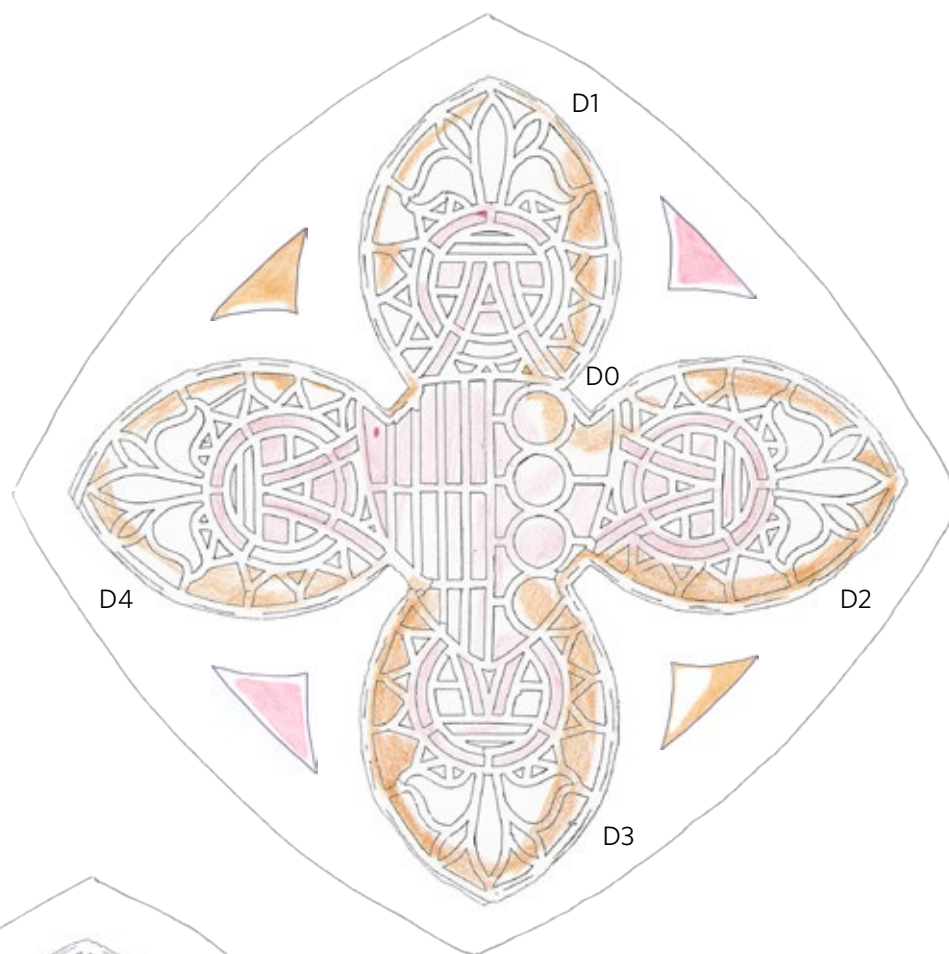
Mapa 1 - cara interna

- Recobriment negre
- Restes de morter
- Restes de massilla

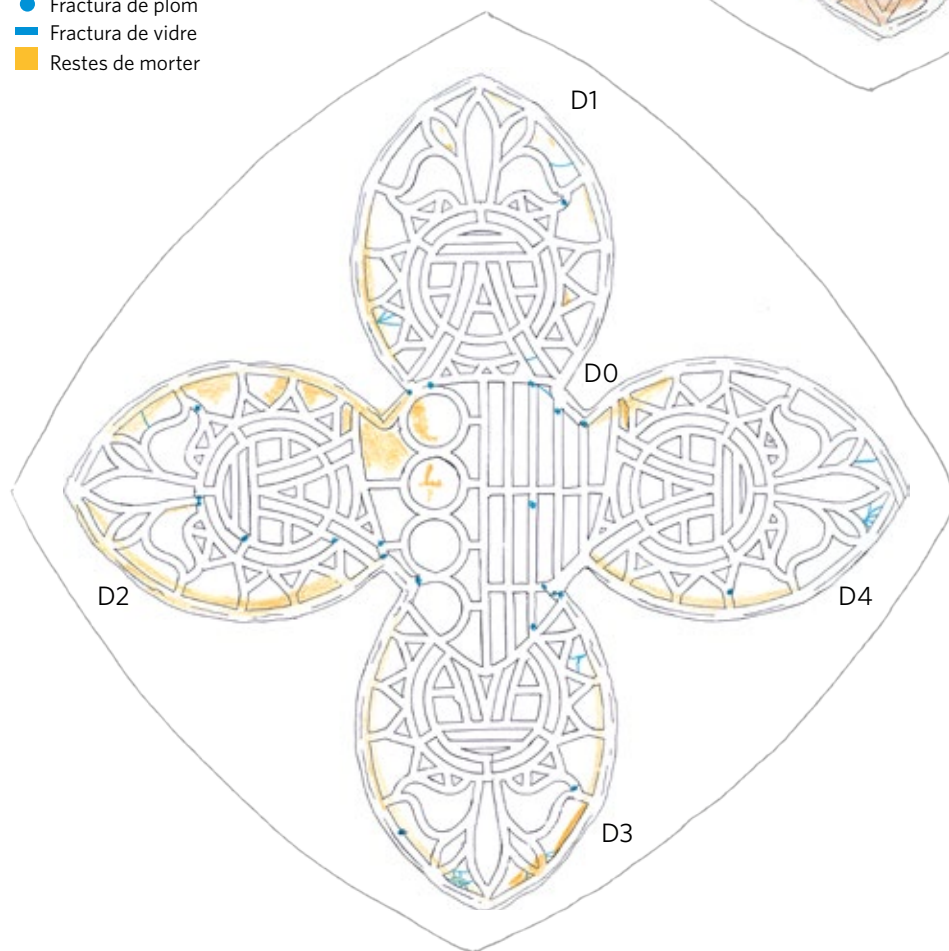
Mapa 2 - cara externa

- Fractura de plom
- Fractura de vidre
- Restes de morter
