REIAL MONESTIR DE SANTA MARIA DE PEDRALBES  
PLA DE RESTAURACIÓ DELS VITRALLS 1998-2010  
MEMÒRIA DELS TREBALLS DE CONSERVACIÓ-RESTAURACIÓ

**FINESTRAL  
NAU OIV**

**Reial Monestir de Santa Maria de Pedralbes.  
Pla de restauració dels vitralls 1998-2010**

**Memòria dels treballs de conservació-restauració.  
Finestral Nau OIV**

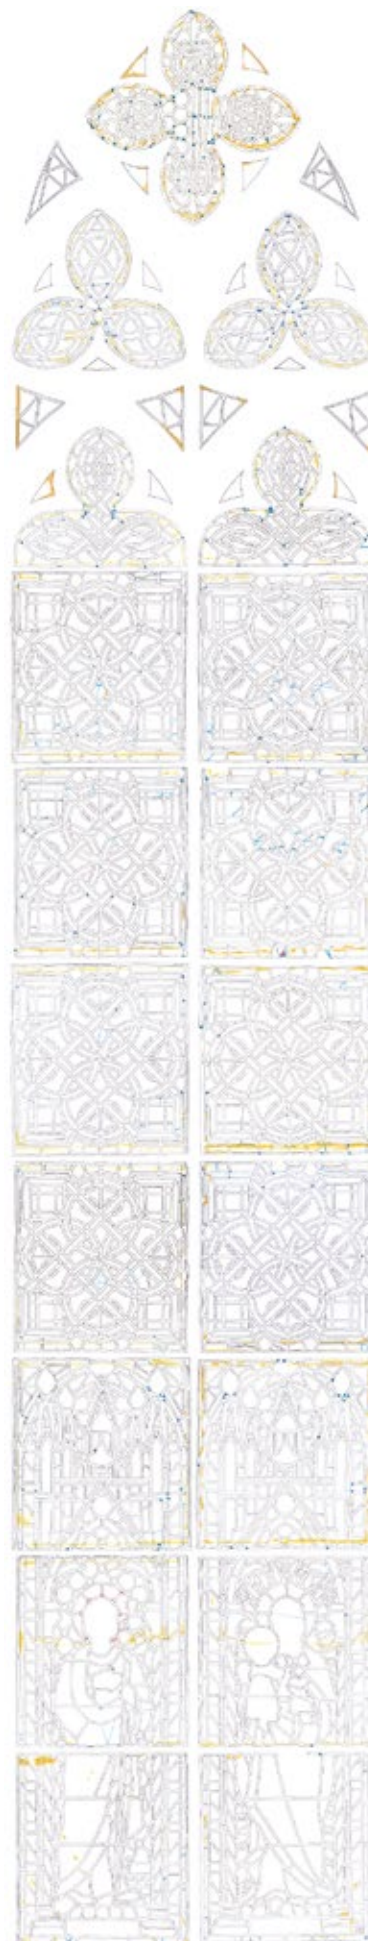
▶ Mapa 2 - cara externa

- Fractura de plom
- Fractura de vidre
- Restes de morter
- Restes de massilla

Les pèrdues de vidre i de plom —la degradació més important i més notòria, per l'impacte visual que suposa— són escasses i molt puntuals. Només s'identifiquen pèrdues de vidre en quatre plafons i pèrdues de plom en cinc, sense que les primeres estiguin relacionades amb les segones, llevat d'un cas.

Quant a fractures de vidre sense pèrdua de material, representen un percentatge que considerem feble. La majoria de fractures, com que es troben al perímetre dels plafons, estan relacionades probablement amb les tensions provocades arran dels moviments de l'edifici i dels plafons, sigui per la seva col·locació, el desmuntatge, etc. És possible que la causa, aquí, estigui relacionada amb tensions produïdes per la rigidesa exercida pels verguerons o, en els llocs on el vitrall està en contacte amb la pedra, pel mateix motiu. El que per una banda subjecta —pedra, verguerons—, per l'altra fa que minvi en flexibilitat, fet que provoca el col·lapse en certs vidres o zones molt concretes de la xarxa de plom.

Si ens fixem en les fractures de plom, són poc nombroses i, sens dubte, això s'explica per la mal·leabilitat que conserven els ploms. Les fractures es troben majoritàriament al perímetre dels plafons quadrangulars. És lògic pensar que estan relacionades amb les fractures de vidres i que també es produeixen arran de tensions provocades en el moment de la col·locació del plafó. O potser durant el desmuntatge o, per què no, durant la permanència en el seu lloc, on petits movi-

ments de l'edifici podrien haver-lo afectat. Als trifolis i al quadrifoli de la traceria, les fractures se situen al centre dels plafons, punt on convergeixen les tensions dels lòbuls. Les fractures de plom particularment presents en els trifolis s'han d'atribuir molt probablement als moviments de carreus de pedra, els quals en aquest nivell de la traceria estaven descalçats.

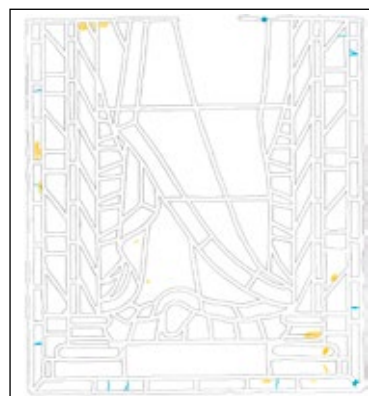
Mapa 2 - cara externa

- ▶▶ Bombament i deformació:  
Poc pronunciats.
- ▶▶ Fractura i fissura de plom:  
En dos punts del perímetre del plafó.
- ▶▶ Fractura de vidre:  
En vuit vidres: set vidres taronja de la banda exterior i un vidre verd de la banda central.

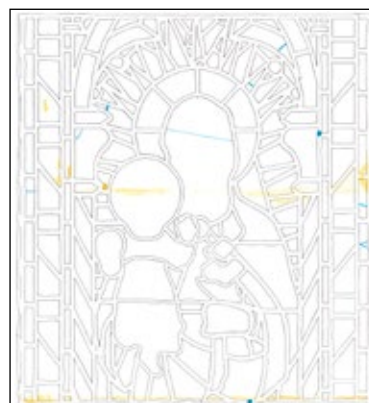
Mapa 2 - cara externa

- ▶▶ Bombament i deformació: Poc pronunciats.
- ▶▶ Fractura i fissura de plom: En dos punts: a la vora inferior i a la banda interior.
- ▶▶ Fractura de vidre: En vuit vidres: una fractura important que travessa la cara de la mare de Déu, tres vidres taronja de la banda exterior, un vidre taronja i un de rosa dels rajos, un vidre rosa de la fornícula i un vidre groc del capitell.

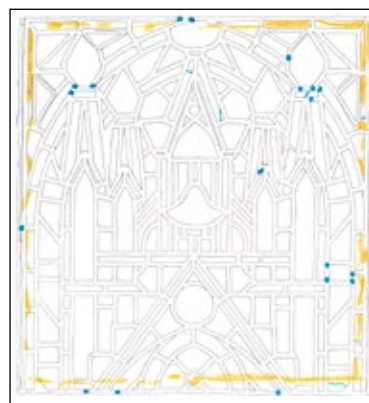
Mapa 2 - cara externa

- ▶▶ Bombament i deformació:  
Poc pronunciats.
- ▶▶ Fractura i fissura de plom:  
En 19 punts: als laterals del plafó, a les magolles blanques de les torres exteriors i a la banda lateral dreta.

- ▶▶ Fractura de vidre:  
En cinc vidres: dos vidres grocs del pinacle central, un vidre verd clar de la vora exterior, un vidre blau de la banda central i un vidre blanc d'una magolla.

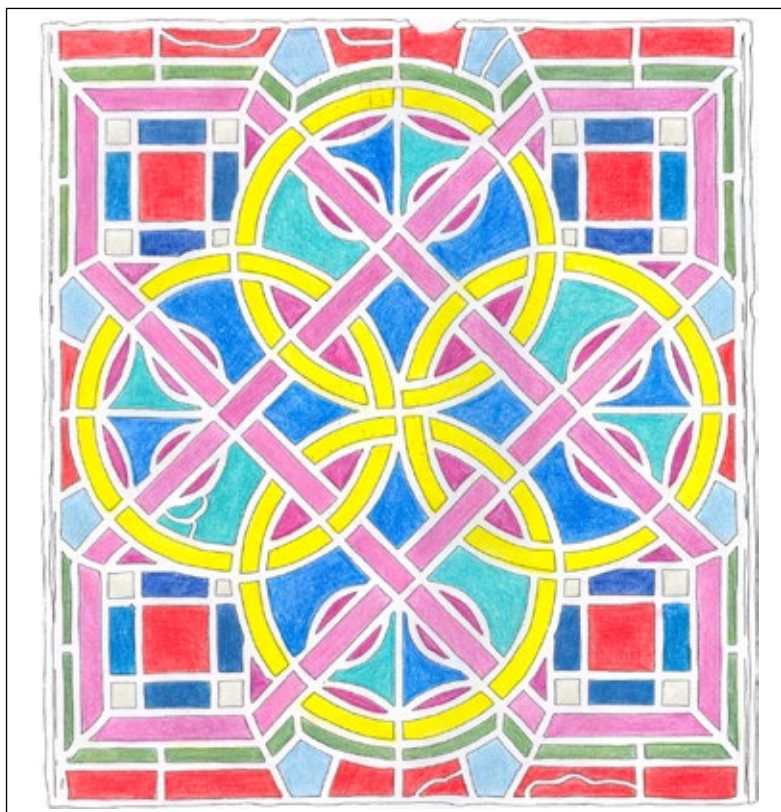
Mapa dels colors dels vidres - cara interna.  
Recull la pèrdua de plom.

- ▶▶ Pèrdua de plom:
  - En un punt: a la part central de la vora superior.
  - Observem que el plafó presenta quatre fractures de vidres vermells de la banda vermella que tanca la composició del vitrall —dues a la part superior i dues a la inferior—, produïdes possiblement durant el procés de realització del plafó. Ens ho fa pensar el fet que les fractures han estat reparades amb una verga de plom i una ànima, una intervenció força acurada que requereix que el plafó s'hagi desmuntat, contràriament a les reparacions amb ploms cecs.

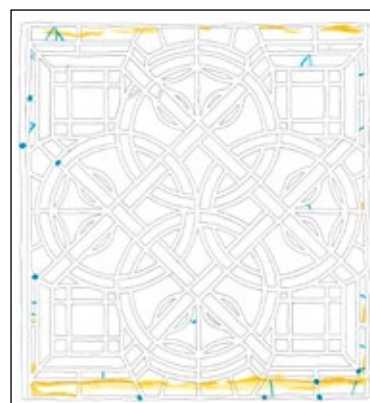
Mapa 2 - cara externa

- ▶▶ Fractura de vidre:  
En 17 vidres: nou vidres verds de les bandes laterals —dos dels quals visibles després de la neteja i, per tant, no marcats al mapa 2—, tres vidres vermells de les bandes superior i inferior, dos vidres fúcsia del contorn de l'aspa, un vidre blau i un de verd de l'interior dels anells i un vidre groc d'un anell —visible després de la neteja i, per tant, no marcat al mapa 2.

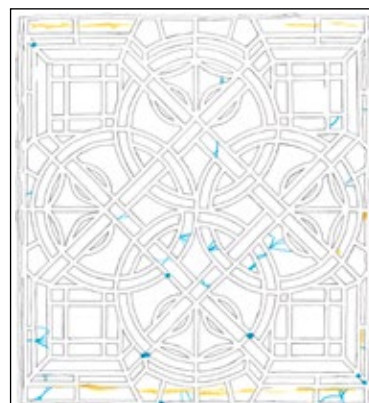
Mapa 2 - cara externa

- ▶▶ Fractura de vidre:  
En 23 vidres: sis vidres fúcsia del contorn de l'aspa —un dels quals visible després de la neteja i, per tant, no marcat al mapa 2—, cinc vidres grocs dels anells, quatre vidres verds de les bandes laterals, tres vidres vermells de les bandes superior i inferior —un dels quals visible després de la neteja i, per tant, no marcat al mapa 2—, un vidre fúcsia, un de verd i un de blau de l'interior dels anells, un vidre vermell del lateral dret i un vidre blanc d'un quadrat.

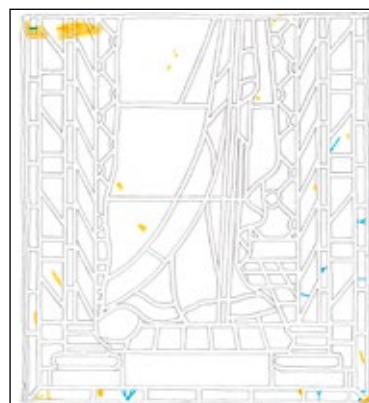
Mapa 2 - cara externa

- ▶▶ Bombament i deformació:  
Poc pronunciats.
- ▶▶ Fractura de vidre:  
En 10 vidres: set vidres taronja de la banda exterior, un vidre verd de la banda central, un vidre taronja de la banda interior i un vidre taronja del fust de la columna.

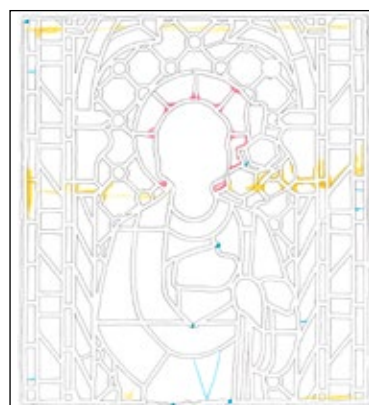
Mapa 2 - cara externa

- ▶▶ Bombament i deformació: Poc pronunciats.
- ▶▶ Fractura i fissura de plom: En cinc punts, localitzats en diferents llocs del plafó.
- ▶▶ Fractura de vidre: En sis vidres: tres vidres taronja de la banda exterior, un vidre groc de la banda interior, un vidre verd de la decoració floral del bastó i un vidre verd del mantell.

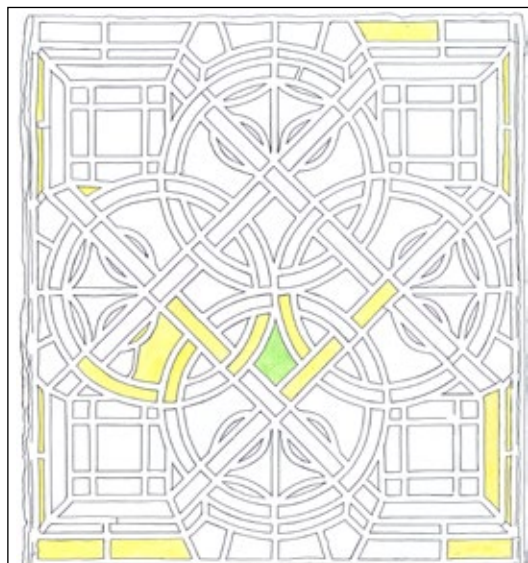
Mapa de procés 2 - cara interna

Un fragment de vidre de l'interior de l'anell inferior es presentava amb nombroses fractures, però sense pèrdues aparents. Després de la neteja i en el moment de la unió de fragments va ser necessari completar alguna petita pèrdua amb resina.

- Unió de vidre amb resina
- UNIÓ I Reintegració de vidre amb resina

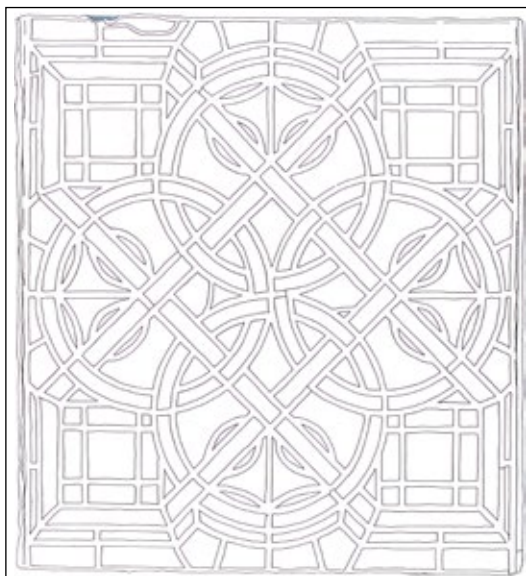
Mapa de procés 1 - cara interna

En el cas del vidre fracturat a la banda vermella, unit per una verga de plom, es decideix conservar-lo: no afecta la lectura iconogràfica ni la translucidesa del vidre i és una solució que forma part de la història del plafó.

■ Reintegració amb plom nou
