REIAL MONESTIR DE SANTA MARIA DE PEDRALBES
PLA DE RESTAURACIÓ DELS VITRALLS 1998-2010
MEMÒRIA DELS TREBALLS DE CONSERVACIÓ-RESTAURACIÓ

FINESTRAL NAU OI

Memòria dels treballs de conservació-restauració.
Finestral Nau OI

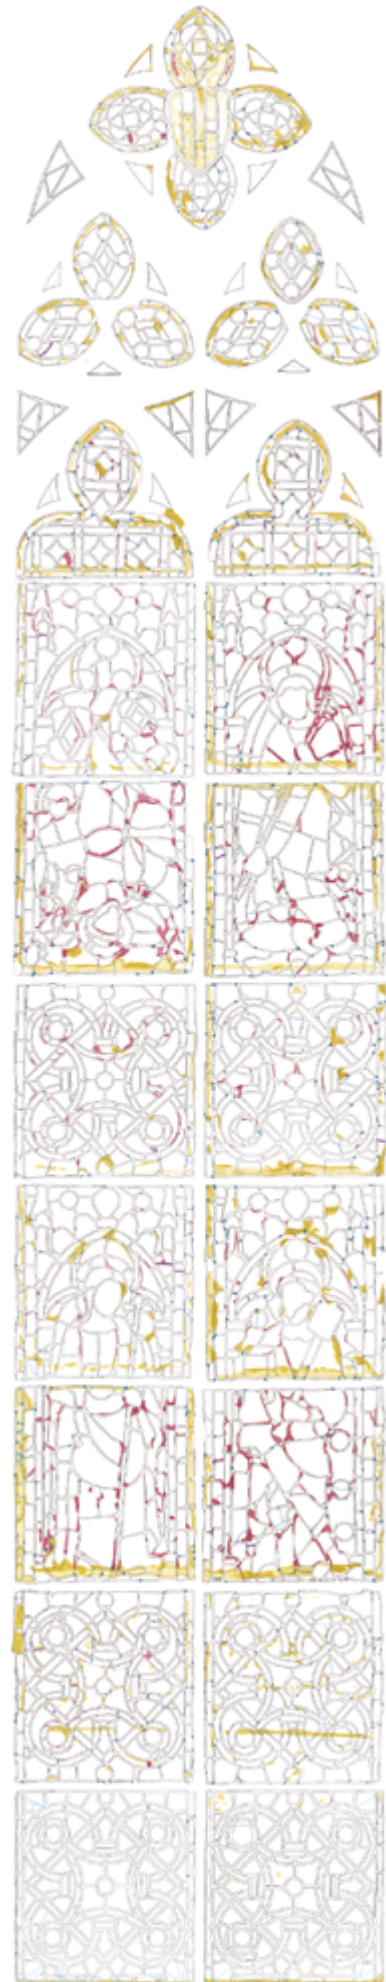
presència de morter diluït, o sigui, amb una feble gruixària, sobre la cara externa dels elements D1 i D2 del quadrifoli. També trobem morter per tapar pèrdues de vidre, com és el cas del plafó D3. En canvi, al plafó D4 veiem regalims de morter.

- Restes de massilla: trobem restes de massilla endurida i esquerpada en ambdues cares de la vidriera, però amb predominança per la cara interna. Es troba en tots els plafons, excepte els plafons a1, b1, B4 i B6 i els arquets i els triangles mixtilinis. La massilla es troba al perímetre dels vidres, cosa que indica que es tracta de restes de massilla aplicada després d'emplomar els vidres. Però la massilla també és present al centre d'alguns vidres, associada a ploms cecs o utilitzada per tapar pèrdues o fractures de vidre —plafons b2, b3, b5, b6 i D3.
- Taques de color taronja: esquitxos de pintura de color taronja distribuïts sobre tota la superfície externa de tots els plafons, però no dels triangles mixtilinis i dels arquets.

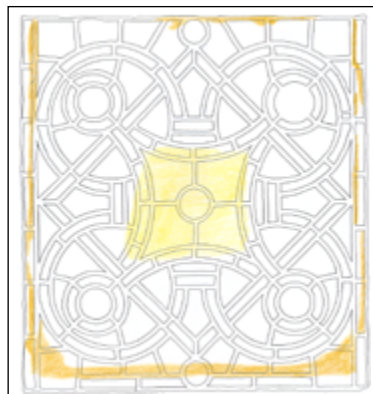
Mapa 2 - cara externa

- ▶▶ Taques de color taronja:
A la cara externa: esquitxos sobre tota la superfície.
- ▶▶ Bombament i deformació:
Poc pronunciats.
- ▶▶ Fractura i fissura de plom:
En quatre punts del costat dret i inferior.

- ▶▶ Fractura de vidre:
En 15 vidres: nou vidres blancs de les llenques, tres vidres blancs amb decoració foliar, un vidre blanc del filet emperlada, un vidre blau del fons i un vidre groc fosc del contorn.

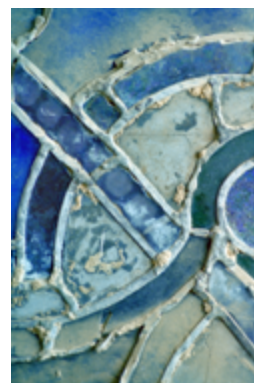
▶ Restes de morter i fractures de vidre. Foto de la cara externa sense llum transmesa.

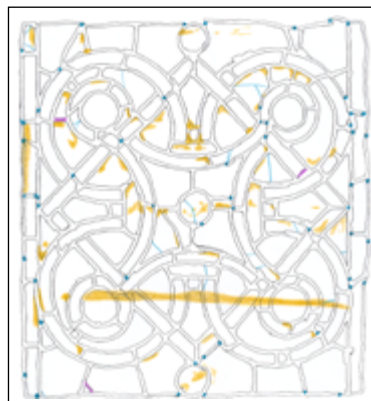
Mapa 2 - cara externa

- ▶▶ Fractura i fissura de plom:
En 57 punts del plafó, principalment al perímetre i en alguns punts del centre.
- ▶▶ Fractura de vidre:
En 18 vidres: sis vidres vermells de l'interior dels lòbuls, tres vidres verds de les anelles, tres vidres blaus del fons —un de visible

després de la neteja i, per tant, no marcat al mapa 2—, dos vidres grocs del contorn, dos vidres blancs de les llenques —un de visible després de la neteja i, per tant, no marcat al mapa 2—, un vidre groc de la decoració central i el vidre verd del centre.

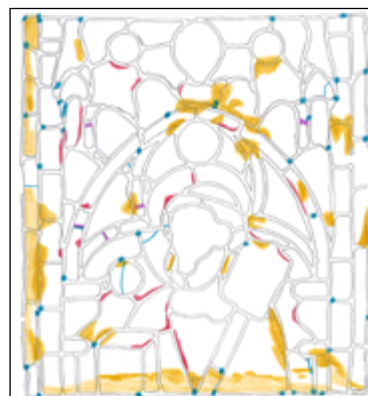
Mapa 2 - cara externa

- ▶▶ Fractura i fissura de plom:
En 47 punts del plafó, principalment a les bandes laterals i en diversos punts del centre.
- ▶▶ Fractura de vidre:
En 14 vidres: tres vidres grocs de la motllura de la fornícula, tres vidres vermells del fons —un de visible després de la neteja i, per tant, no marcat al mapa 2—, un vidre blanc de la llenca, un vidre fúcsia de l'aurèola, un vidre verd de la coberta, un vidre verd de les frondes —visible després de la neteja i, per tant, no marcat al mapa 2—, un vidre groc dels cabells, un vidre vermell d'una flor, un vidre blau del fons i un vidre vermell de la banda ornamental —visible després de la neteja i, per tant, no marcat al mapa 2.

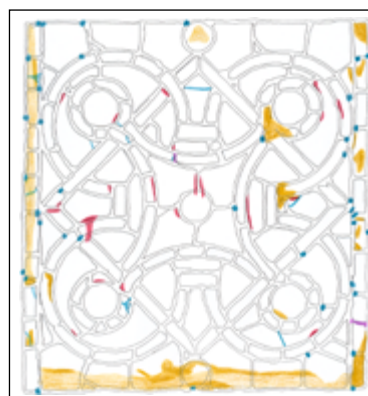
Mapa 2 - cara externa

- ▶▶ Taques de color taronja:
A la cara externa: esquitxos sobre tota la superfície.
- ▶▶ Bombament i deformació:
Poc pronunciats.
- ▶▶ Fractura i fissura de plom:
En 39 punts del plafó, principalment al perímetre i en alguns punts del centre.

- ▶▶ Fractura de vidre:
En 14 vidres: sis vidres blancs de les llenques —un de visible després de la neteja i, per tant, no marcat al mapa 2—, quatre vidres verds de les anelles, dos vidres vermells de l'interior dels lòbuls i dos vidres blaus del fons.

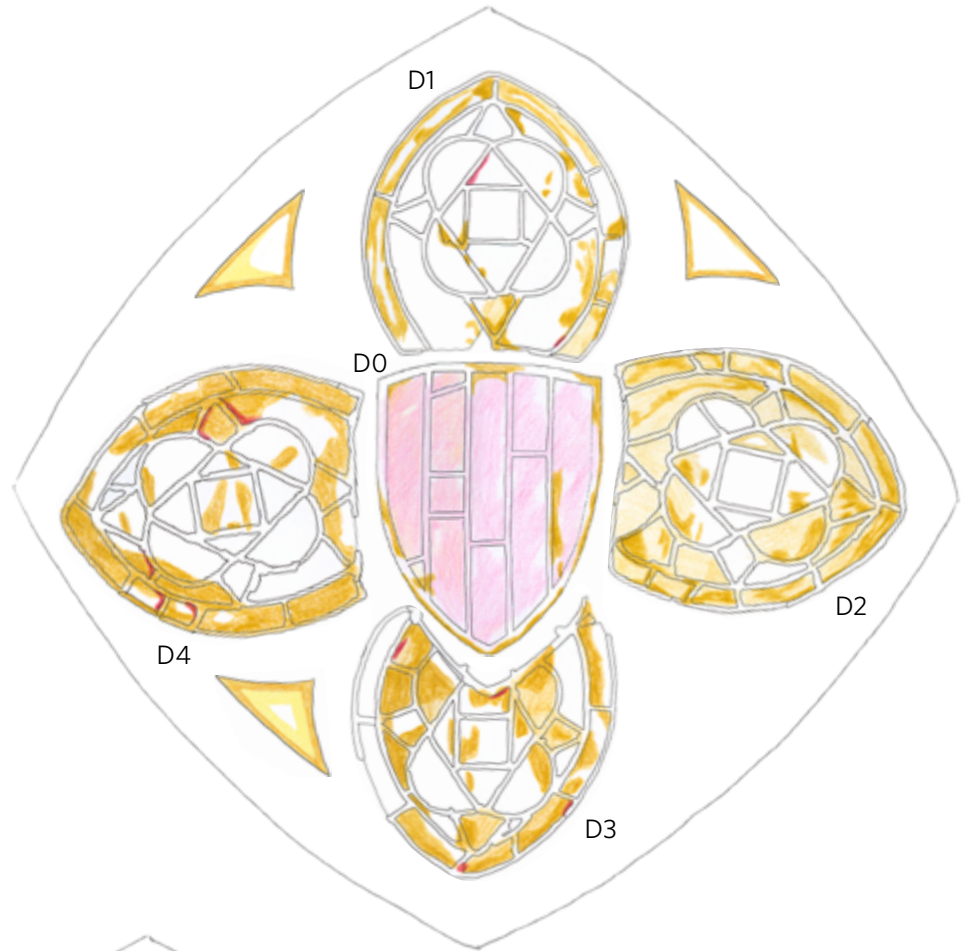
Mapa 1 - cara interna

Una pèrdua total d'un vidre blanc del perímetre de l'element D1. Cinc pèrdues parcials en un vidre blanc del perímetre de l'element D1, en dos vidres blaus de l'element D1 i en dos vidres fúcsia dels elements D1 i D3.
