REIAL MONESTIR DE SANTA MARIA DE PEDRALBES  
PLA DE RESTAURACIÓ DELS VITRALLS 1998-2010  
MEMÒRIA DELS TREBALLS DE CONSERVACIÓ-RESTAURACIÓ

**FINESTRAL  
NAU OVII**

**Memòria dels treballs de conservació-restauració.  
Finestral Nau OVII**

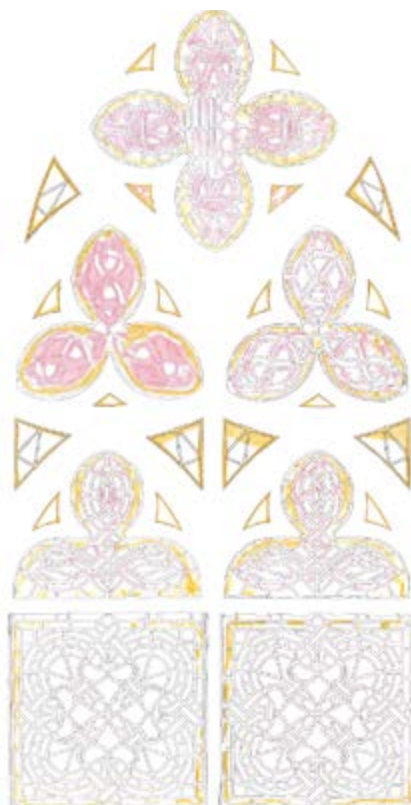
◀ Mapa 1 - cara interna

- ◻ Recobriment negre
- ◻ Restes de morter
- ◻ Restes de massilla

Les fractures de vidre sense pèrdua de material representen el 8,4 % dels vidres de tota la vidriera, un percentatge que considerem feble. Els plafons més afectats per les fractures són l'a1 i b1, en particular els costats inferior i superior. La majoria de fractures, com que es troben al perímetre dels plafons, estan relacionades probablement amb les tensions provocades arran dels moviments de l'edifici i dels plafons sigui per la seva col·locació, el desmuntatge, etc. En altres casos, els vidres fracturats estan situats al centre del plafó. És possible que la causa, aquí, estigui relacionada amb tensions produïdes per la rigidesa exercida pels verguerons o, en els llocs on el vitrall està en contacte amb la pedra, pel mateix motiu. El que per una banda subjecta —pedra, verguerons—, per l'altra fa que minvi en flexibilitat, fet que provoca el col·lapse en certs vidres o zones molt concretes de la xarxa de plom. Tampoc descartem que les fractures siguin produïdes per les deflagracions durant la Guerra Civil, com ho fa notar la documentació històrica que hem pogut consultar.

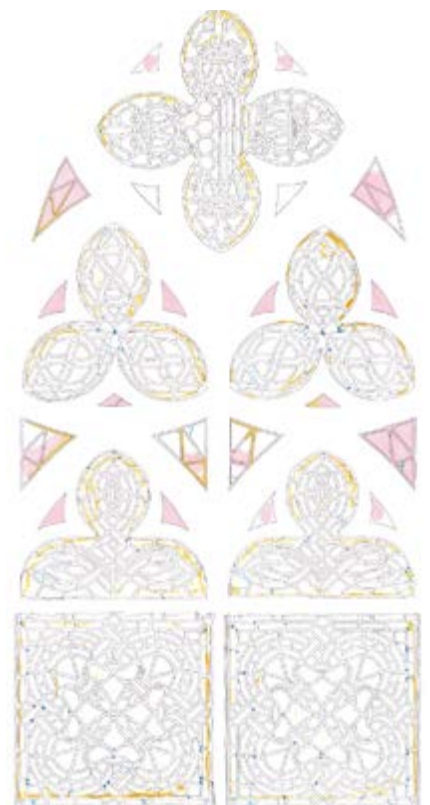
▶ Mapa 2 - cara externa

- Fractura de plom
- Fractura de vidre
- ◻ Recobriment negre
- ◻ Restes de morter
- ◻ Restes de massilla

Si ens fixem en les fractures de plom, considerem que són poc nombroses i, sens dubte, això s'explica per la mal·leabilitat que conserven els ploms. Les fractures es troben majoritàriament al perímetre dels plafons quadrangulars. És lògic pensar que estan relacionades amb les fractures de vidres i que també es produeixen arran de tensions provocades en el moment de la col·locació del plafó. O potser durant el desmuntatge o, per què no, durant la permanència en el seu lloc, on petits moviments de l'edifici podrien haver-lo afectat. Als trifolis i al quadrifoli de la traceria, les fractures se situen al centre dels plafons, punt on convergeixen les tensions dels lòbuls.

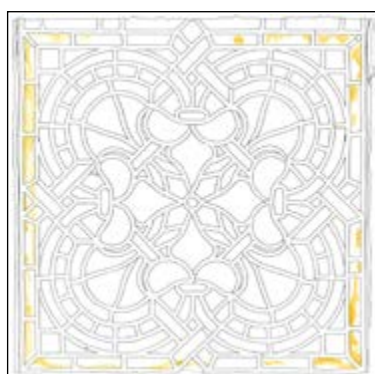
Mapa 2 - cara externa

- ▶▶ Bombament i deformació:  
Poc pronunciats.
- ▶▶ Fractura i fissura de plom:  
En 30 punts, principalment al voltant del contorn de l'aspa i de les anelles que uneixen els lòbuls.

- ▶▶ Fractura de vidre:  
En 12 vidres: vuit vidres grocs del contorn de l'aspa, dos vidres blancs de la vora superior, un vidre rosa d'una voluta i un vidre blanc del cor de la flor central.

● Fractura de plom  
— Fractura de vidre  
Restes de morter

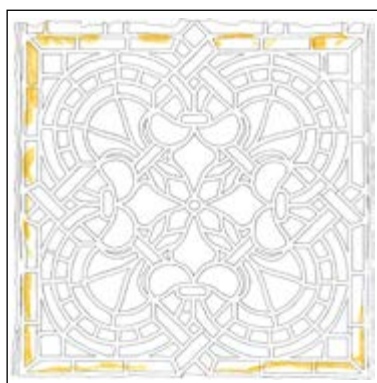
Mapa 2 - cara externa

- ▶▶ Bombament i deformació:  
Poc pronunciats.
- ▶▶ Fractura i fissura de plom:  
En 20 punts, principalment al voltant del contorn de l'aspa i de les anelles que uneixen els lòbuls.

- ▶▶ Fractura de vidre:  
En 18 vidres: vuit vidres grocs del contorn de l'aspa —un dels quals visible després de la neteja i, per tant, no marcat al Mapa 2—, tres vidres blancs i un de fúcsia de la vora superior, un vidre rosa d'una voluta, un vidre blau d'una can-

● Fractura de plom  
— Fractura de vidre  
Restes de morter

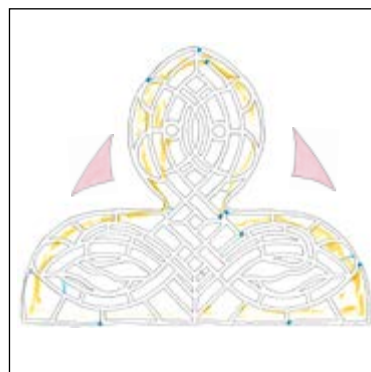
Mapa 2 - cara externa

- ▶▶ Fractura i fissura de plom:  
En nou punts situats al perímetre.
- ▶▶ Fractura de vidre:  
En set vidres: tres vidres blaus del camper, un vidre groc del meandre, un vidre verd d'una fulla, un vidre vermell de l'interior d'un meandre del capcer i un vidre rosa d'una tija del capcer.

- Fractura de plom
- Fractura de vidre
- Recobriment negre
- Restes de morter

Un vidre de color blau del fons presenta una fractura que no s'ha unit amb resina ja que és de petites dimensions i queda subjectat per les ales de plom.

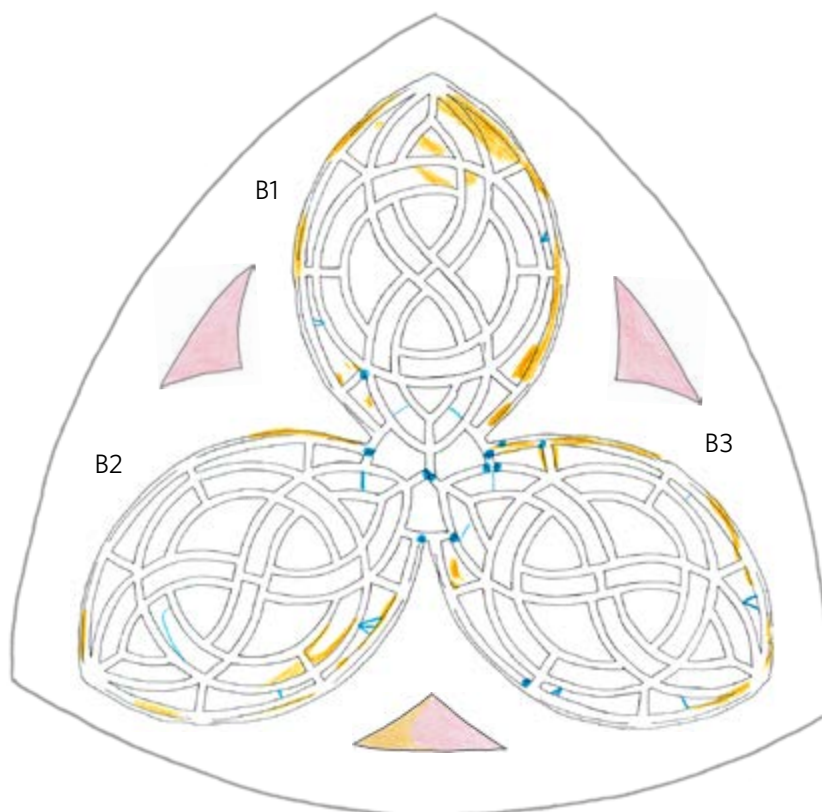
Mapa 2 - cara externa

- ▶▶ Fractura de vidre:  
En 20 vidres: 12 vidres vermells del fons —dos dels quals visibles després de la neteja i, per tant, no marcats al Mapa 2—, sis vidres blau clar dels meandres —un dels quals visible després de la neteja i, per tant, no marcat al Mapa 2— i dos vidres grocs dels anells —un dels quals visible després de la neteja i, per tant, no marcat al Mapa 2.
- ▶▶ Pèrdua de vidre:  
En un vidre vermell del fons del plafó B3.

- Fractura de plom
- Fractura de vidre
- Recobriment negre
- Restes de morter

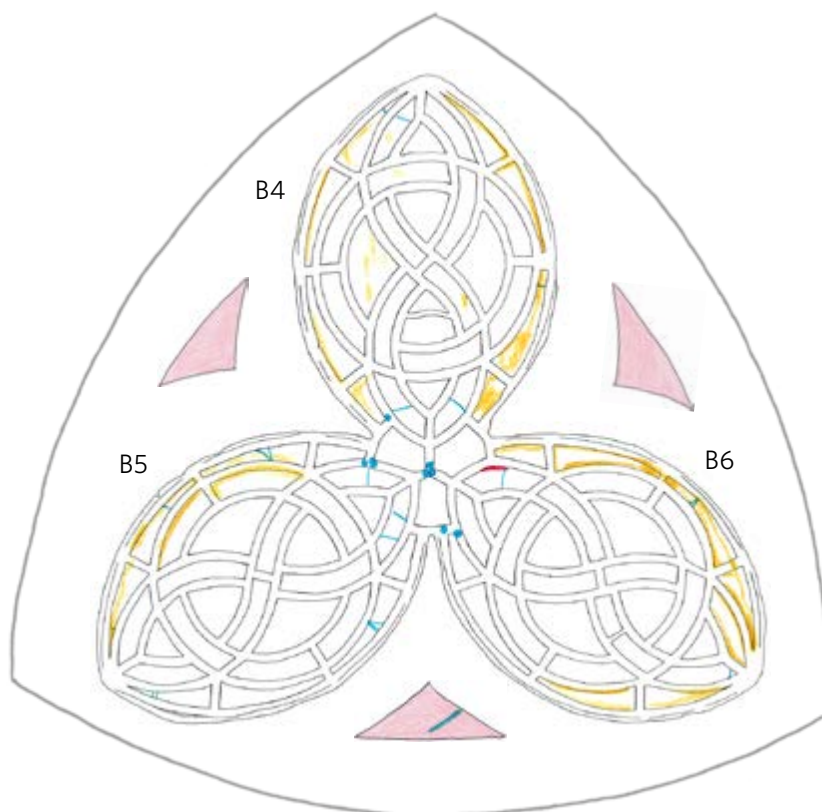
Mapa 2 - cara externa

- ▶▶ Fractura i fissura de plom:  
En vuit punts concentrats a l'eix d'unió entre lòbuls.
- ▶▶ Fractura de vidre:  
En 15 vidres: vuit vidres blaus del fons i set vidres blau clar dels meandres.

- ▶▶ Vidre bufat:  
Els tres triangles.
- ▶▶ Acumulació de pols, sutge i altres dipòsits superficials.
- ▶▶ Restes de morter:  
A la cara interna: a tot el perímetre dels tres triangles.
- ▶▶ Recobriment negre:  
A la cara externa: sobre tota la superfície dels tres triangles.
- ▶▶ Fractura de vidre:  
En el vidre del triangle inferior.

- Fractura de plom
- Fractura de vidre
- Recobriment negre
- Restes de morter
- Restes de massilla

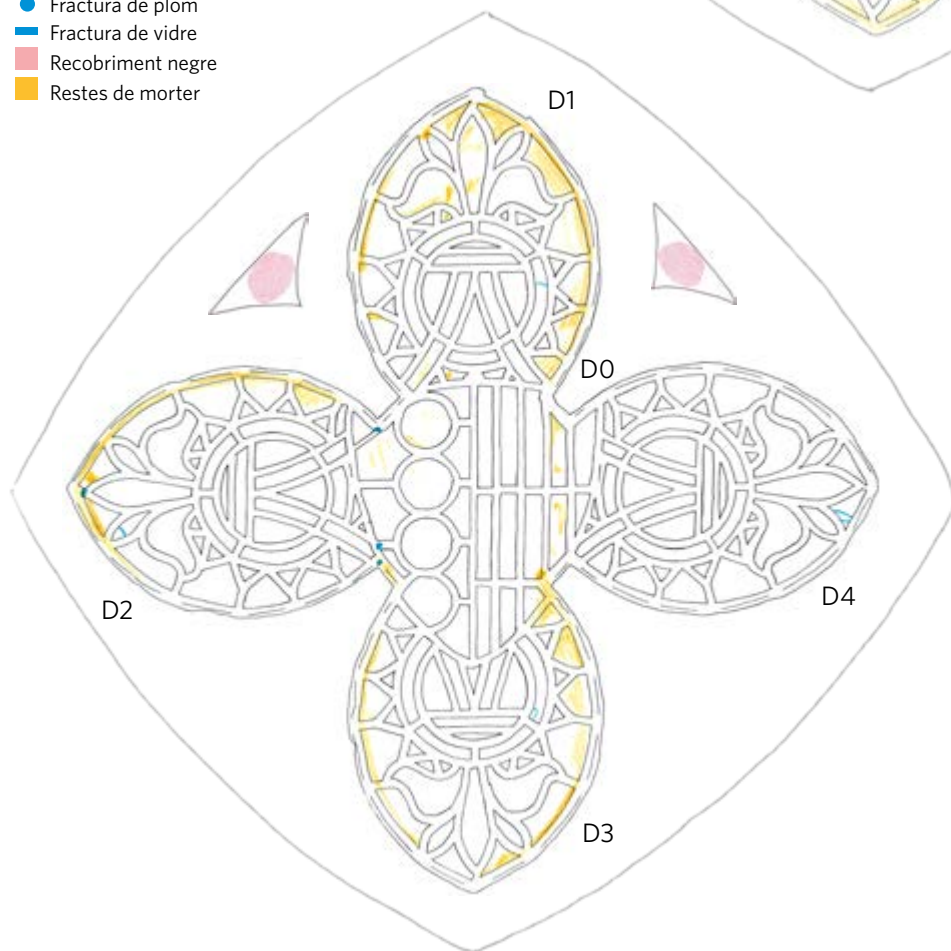
Mapa 2 - cara externa

- ▶ Fractura i fissura de plom: En quatre punts: tres a la unió entre el plafó D0 i el D2 i un punt al perímetre del plafó D2.
- ▶ Fractura de vidre: En quatre vidres: dos vidres verds de les anelles dels plafons D1 i D3, un vidre verd clar d'una flor del plafó D2 i un vidre lila del fons del plafó D4.

- Fractura de plom
- Fractura de vidre
- Recobriment negre
- Restes de morter
