REIAL MONESTIR DE SANTA MARIA DE PEDRALBES
PLA DE RESTAURACIÓ DELS VITRALLS 1998-2010
MEMÒRIA DELS TREBALLS DE CONSERVACIÓ-RESTAURACIÓ

**FINESTRAL
NAU OVI**

**Memòria dels treballs de conservació-restauració.
Finestral Nau OVI**

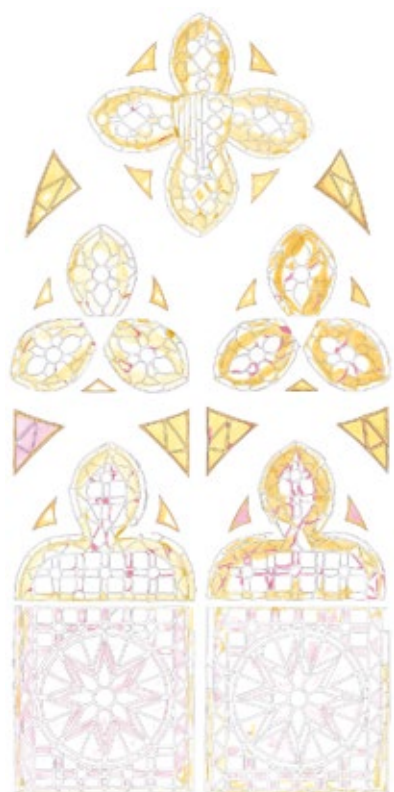
◀ Mapa 1 - cara interna

- Restes de morter
- Recobriments negre
- Restes de massilla

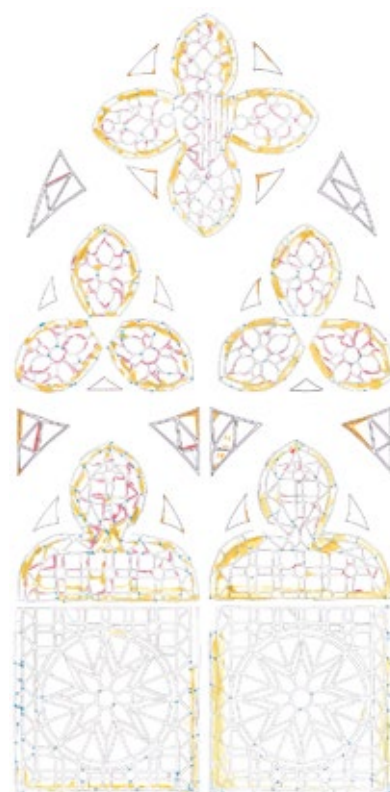
▶ Mapa 2 - cara externa

- Fractura de plom
- Fractura de vidre
- Restes de morter
- Restes de massilla

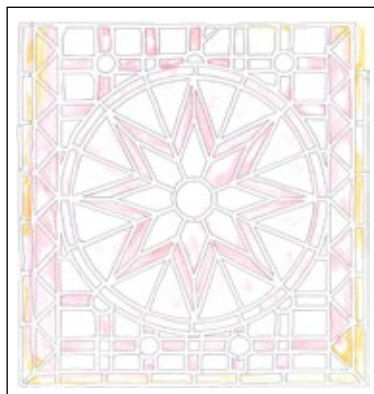
Mapa 1 - cara interna

- ▶▶ Fractura i fissura de plom:
En 36 punts del plafó, principalment als laterals, a la vora inferior i puntualment al centre del plafó.
- ▶▶ Fractura de vidre:
En vuit vidres: set vidres blancs de les llenques situades a les vores inferior i dreta i un vidre vermell del fons —visible després de la neteja i per tant no marcat al mapa 2.

- ▶▶ Pèrdua de plom:
En un plom de la cantonada superior dreta del plafó.
- ▶▶ Pèrdua de vidre:
En tres vidres blancs de les llenques del costat esquerre.

- Recobriment negre
- Restes de morter

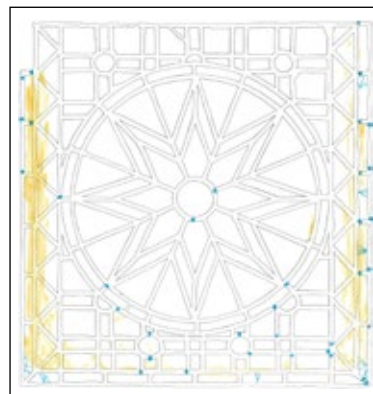
Mapa 2 - cara externa

- Fractura de plom
- Fractura de vidre
- Restes de morter

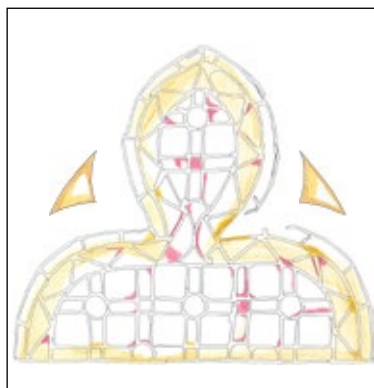
Mapa 1 - cara interna

- ▶▶ Vidre medieval sense grisalla:
Els dos triangles.
- ▶▶ Acumulació de pols, sutge i altres dipòsits superficials.
- ▶▶ Restes de morter:
A la cara interna: a tot el perímetre dels dos triangles, tapant gairebé tota la superfície.
A la cara externa: a un dels costats d'un triangle.

- Recobriment negre
- Restes de morter
- Restes de masilla

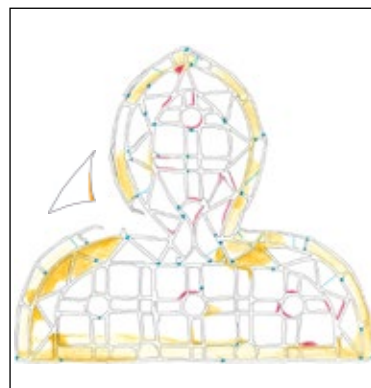
Mapa 2 - cara externa

- ▶▶ Bombament i deformació:
Poc pronunciats.
- ▶▶ Fractura i fissura de plom:
En 42 punts del plafó, principalment al perímetre i a la zona d'unió entre el capcer i el lòbul.

- ▶▶ Fractura de vidre:
En 10 vidres: sis vidres blancs del perímetre, tres triangles verds, un semicercle vermell i un rectangle groc —visible després de la neteja i per tant no marcat al mapa 2.

- Fractura de plom
- Fractura de vidre
- Restes de morter
- Restes de masilla

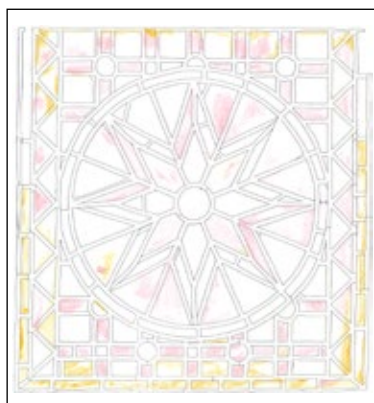
Mapa 1 - cara interna

- Recobriment negre
- Restes de morter

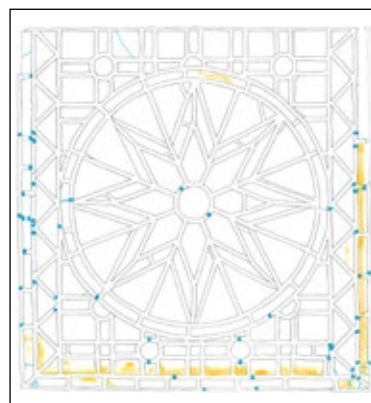
Mapa 2 - cara externa

- ▶▶ Bombament i deformació:
Poc pronunciats.
- ▶▶ Fractura i fissura de plom:
En 53 punts, principalment als laterals i a la zona inferior del plafó.
- ▶▶ Fractura de vidre:
En nou vidres: cinc vidres blancs de les llenques, un vidre fúcsia d'un triangle, un vidre blau d'un triangle del fons de l'estrella

- Fractura de plom
- Fractura de vidre
- Restes de morter

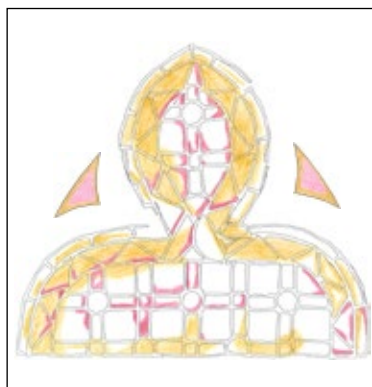
Mapa 1 - cara interna

- Recobriment negre
- Restes de morter
- Restes de massilla

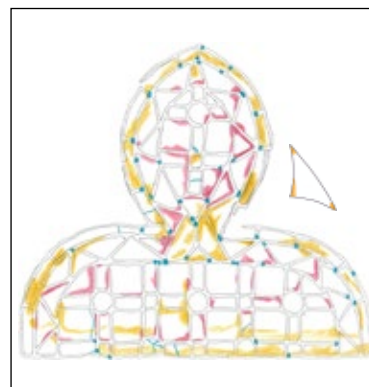
Mapa 2 - cara externa

- ▶▶ Fractura i fissura de plom:
En 46 punts del plafó, principalment al perímetre i a la zona d'unió entre el capcer i el lòbul.
- ▶▶ Fractura de vidre:
En 12 vidres: sis vidres grocs de la quadrícula —un visible després de la neteja i per tant no marcat al mapa 2—, dos vidres blancs de la banda del perímetre, un vidre quadrat vermell, un vidre semicircular verd, un vidre quadrat blau i un triangular fúcsia —tots dos visibles després de la neteja i per tant no marcats al mapa 2.

- Fractura de plom
- Fractura de vidre
- Restes de morter
- Restes de massilla

Un vidre de color groc del costat inferior no s'ha enganxat perquè la fractura era molt petita i quedava subjectada pel plom.

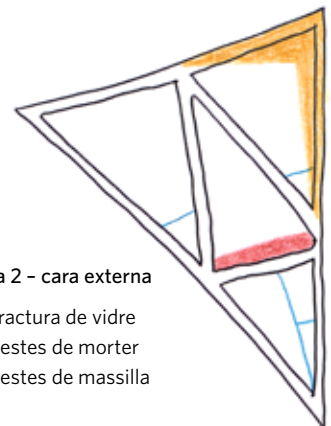
Mapa 1 - cara interna

- ▶▶ Vidre medieval sense grisalla:
Els quatre vidres.
- ▶▶ Xarxa de plom medieval:
Tots els ploms.
- ▶▶ Acumulació de pols, sutge i altres dipòsits superficials.
- ▶▶ Restes de morter:
A la cara interna: a tota la superfície.
A la cara externa: al vèrtex superior i a dos costats.
- ▶▶ Restes de massilla:
A la cara interna: als vèrtexs dels tres vidres superiors.
A la cara externa: a un costat del vidre central.
- ▶▶ Fractura de vidre:
En els tres vidres de color vermell.

- Restes de morter
- Restes de massilla

Neteja *in situ* amb una solució mixta al 50 % d'aigua destil·lada i etanol, aplicada amb cotó realitzant fregaments suaus, per eliminar la brutícia superficial i estovar els dipòsits de materials diversos. S'han fet servir eines metàl·liques i de fusta per eliminar les restes de morter i de massilla. Els tres triangles fracturats s'han unit *in situ* amb una resina de tipus cianoacrilat.

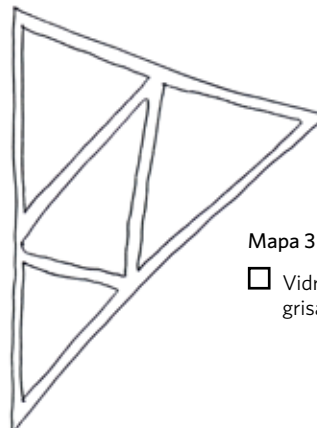
Mapa 2 - cara externa

- Fractura de vidre
- Restes de morter
- Restes de massilla

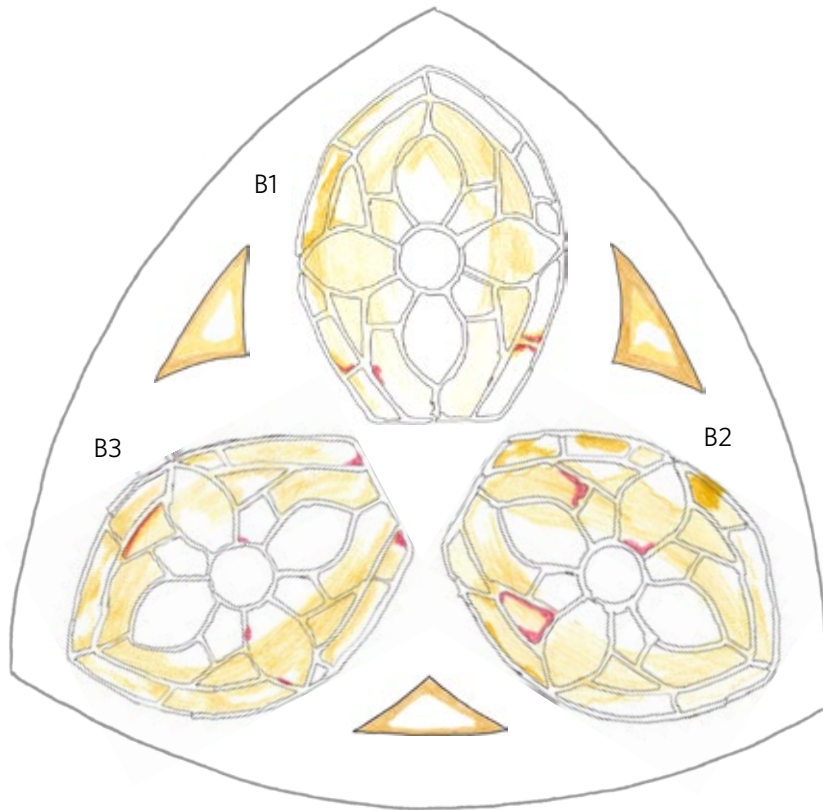
Mapa 1 - cara interna

- ▶▶ Restes de massilla:
A la cara interna: puntualment sobre els tres elements, però més abundants al voltant del vidre bufat de color blau de l'element B2.
A la cara externa: puntuals però més abundants que sobre la cara interna.
- ▶▶ Fractura i fissura de plom:
En 35 punts situats principalment al perímetre de cada element i al seu centre.
- ▶▶ Fractura de vidre:
En cinc vidres: tres vidres de l'element B1 —dues fractures a la banda blanca i una al camper blau—, un vidre de l'element B2 del camper blau subjectat per mitjà de boles d'estany aplicades als extrems i un vidre de l'element B3 de la banda blanca del perímetre —visible després de la neteja i per tant no marcat al mapa 2.
- ▶▶ Pèrdua de vidre:
En un vidre de l'element B1 situat a la banda blanca del perímetre.

- Restes de morter
- Restes de massilla

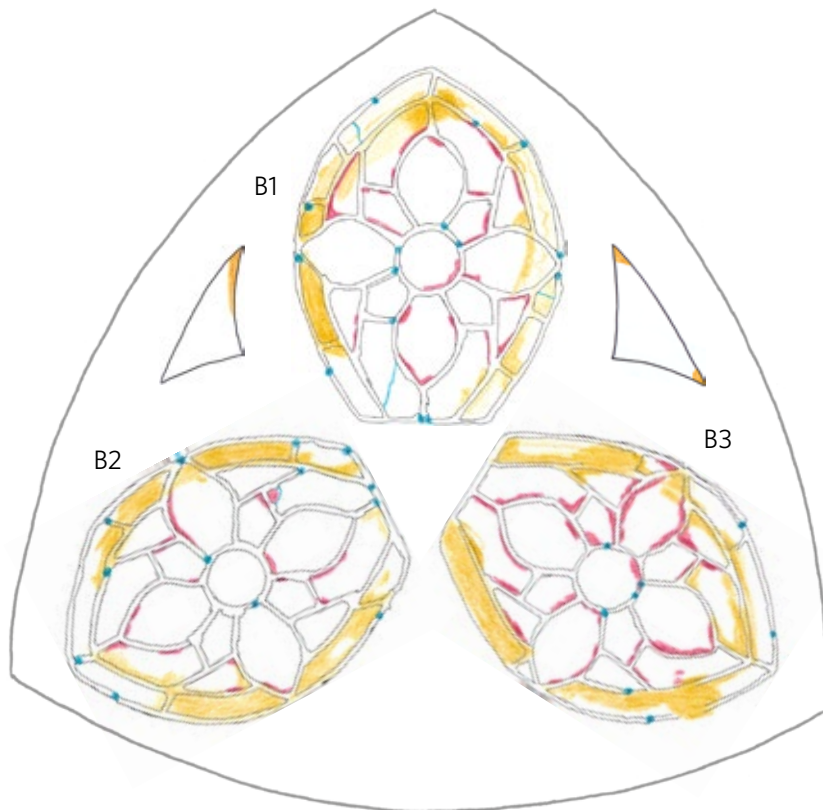
Mapa 2 - cara externa

- Fractura de plom
- Fractura de vidre
- Restes de morter
- Restes de massilla

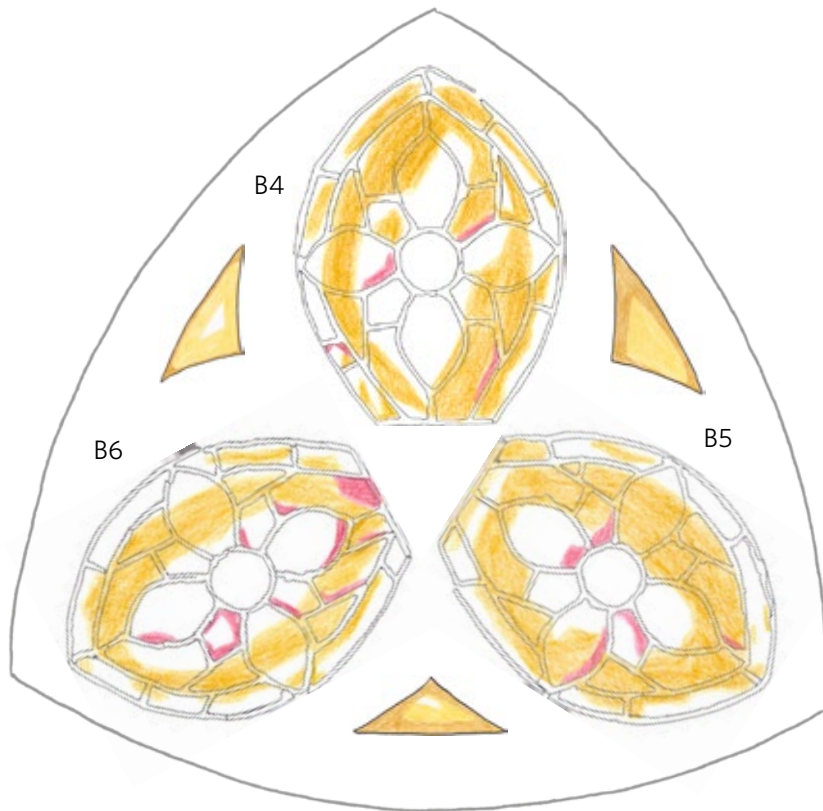
Mapa 1 - cara interna

- ▶▶ Restes de massilla:
A les dues cares: puntualment sobre els tres elements, més abundants sobre la cara externa.
- ▶▶ Fractura i fissura de plom:
En 37 punts situats principalment al perímetre de cada element i al seu centre.

- Restes de morter
- Restes de massilla

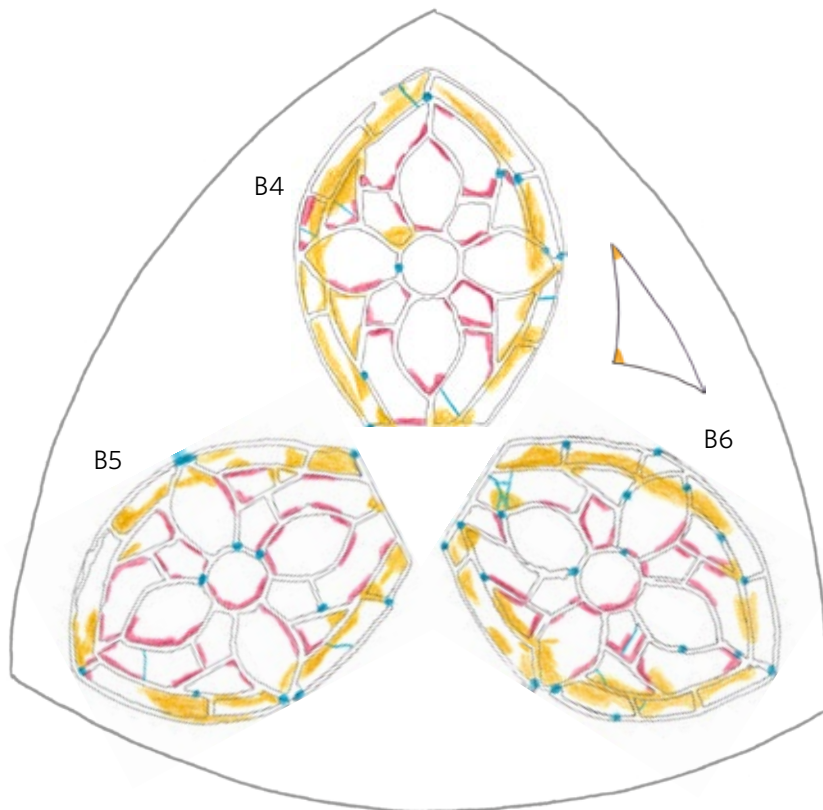
Mapa 2 - cara externa

- ▶▶ Fractura de vidre:
En 11 vidres: cinc de l'element B4 —tres a la banda blanca i dos al camper blau—, dos vidres de l'element B5 —un a la banda blanca i una al camper blau—, quatre vidres de l'element B6 —tres al camper blau i un a la banda blanca perimetral.

- Fractura de plom
- Fractura de vidre
- Restes de morter
- Restes de massilla

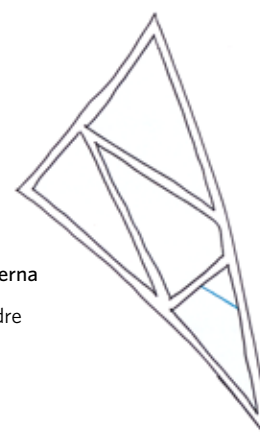
Mapa 1 - cara interna
■ Restes de morter

- ▶▶ Vidre medieval sense grisalla:
Els quatre vidres.
- ▶▶ Xarxa de plom medieval:
Tots els ploms.
- ▶▶ Acumulació de pols, sutge i altres dipòsits superficials.
- ▶▶ Restes de morter:
A la cara interna: sobre pràcticament tota la superfície.
- ▶▶ Fractura de vidre:
En un vidre del triangle inferior de color blau.

Neteja *in situ* amb una solució mixta al 50 % d'aigua destil·lada i etanol, aplicada amb cotó realitzant fregaments suaus, per eliminar la brutícia superficial i estovar els dipòsits de materials diversos. S'han fet servir eines metàl·liques i de fusta per eliminar les restes de morter. La fractura de vidre s'ha unit *in situ* amb una resina de tipus cianoacrilat.

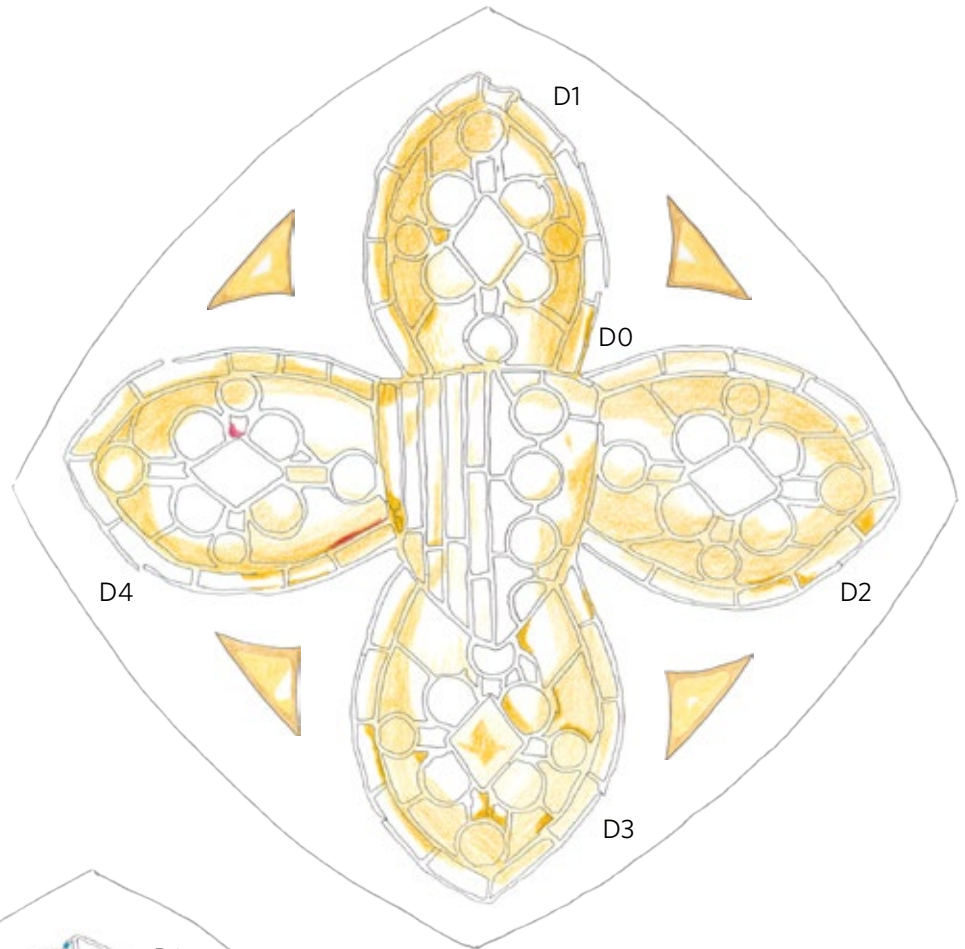
Mapa 1 - cara interna

- Restes de morter
- Restes de massilla

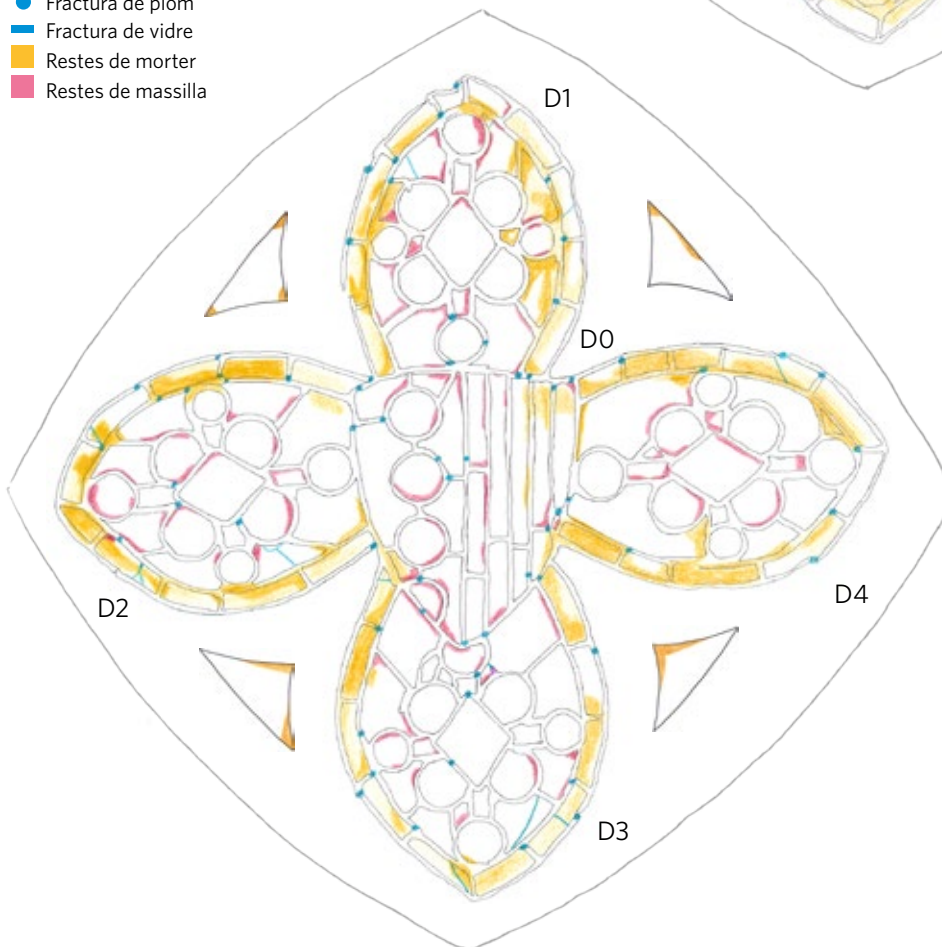
Mapa 2 - cara externa

- ▶▶ Fractura de vidre:
 - En 12 vidres: tres vidres del plafó D1 —dos vidres blaus del camper i un vidre blanc de la banda del perímetre—, tres vidres del plafó D2 —un vidre blau del camper i dos vidres fúcia de la banda del perímetre—, cinc vidres del plafó D3 —dos vidres blaus del camper,

- Fractura de plom
- Fractura de vidre
- Restes de morter
- Restes de massilla
