REIAL MONESTIR DE SANTA MARIA DE PEDRALBES  
PLA DE RESTAURACIÓ DELS VITRALLS 1998-2010  
MEMÒRIA DELS TREBALLS DE CONSERVACIÓ-RESTAURACIÓ

**FINESTRAL  
NAU OV**

**Reial Monestir de Santa Maria de Pedralbes.**  
**Pla de restauració dels vitralls 1998-2010**

**Memòria dels treballs de conservació-restauració.**  
**Finestral Nau OV**

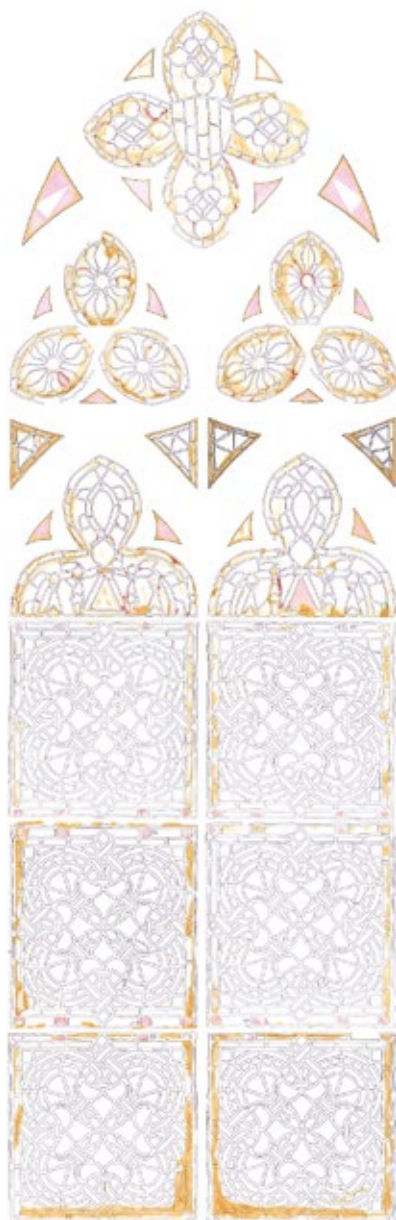
◀ Mapa 1 - cara interna

- Restes de morter
- Recobrint negre
- Restes de massilla

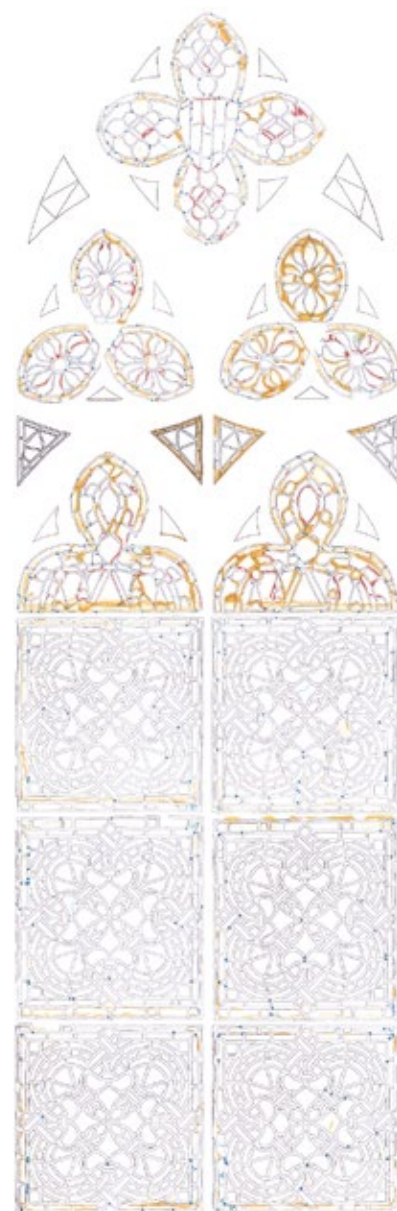
▶ Mapa 2 - cara externa

- Fractura de plom
- Fractura de vidre
- Restes de morter
- Restes de massilla

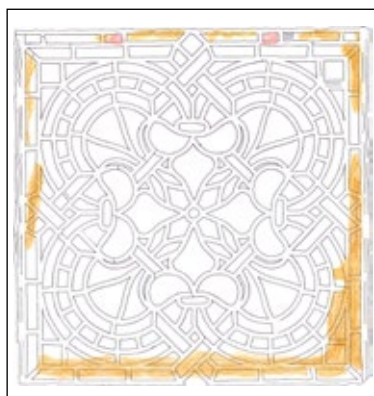
Mapa 1 - cara interna

- ▶▶ Triple tira de plom:  
Als dos laterals del plafó.
- ▶▶ Fractura i fissura de plom:  
En 24 punts del perímetre i de l'interior del plafó.
- ▶▶ Fractura de vidre:  
En 13 vidres: vuit vidres grocs del contorn de l'aspa, dos vidres verds i un de groc clar de les flors de lis, un vidre blanc del quadrilòbul i un vidre groc del contorn de l'aspa —visible després de la neteja i per tant no està marcat al mapa 2.

Recobriments negre  
Restes de morter

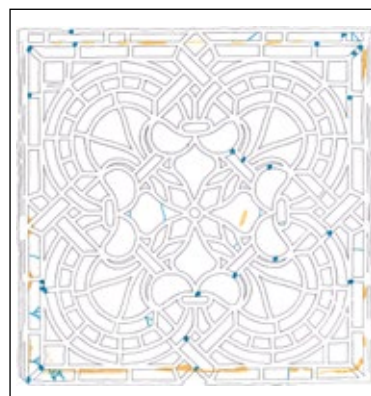
Mapa 2 - cara externa

Fractura de plom  
Fractura de vidre  
Restes de morter

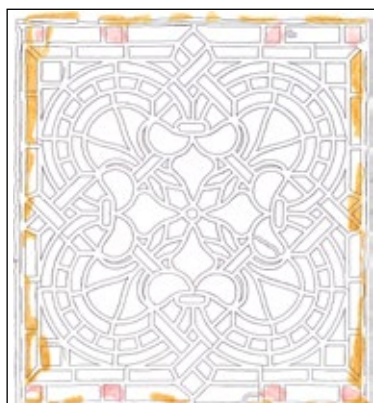
Mapa 1 - cara interna

- Recobriment negre
- Restes de morter

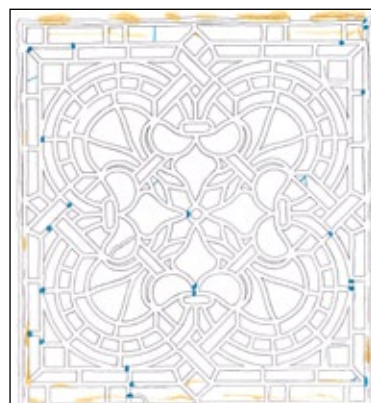
Mapa 2 - cara externa

- ▶▶ Doble i triple tira de plom:  
Doble tira de plom al costat superior i triple tira als dos laterals del plafó.
- ▶▶ Fractura i fissura de plom:  
En 22 punts del perímetre i del centre del plafó.

- ▶▶ Fractura de vidre:  
En set vidres: tres vidres grocs del contorn de l'aspa, un vidre groc clar de la tija d'una flor, un vidre vermell de la banda superior, un vidre blanc del quadrilòbul i un vidre blau del fons, aquests dos últims visibles després de la neteja i per tant no marcats al mapa 2.

- Fractura de plom
- Fractura de vidre
- Restes de morter

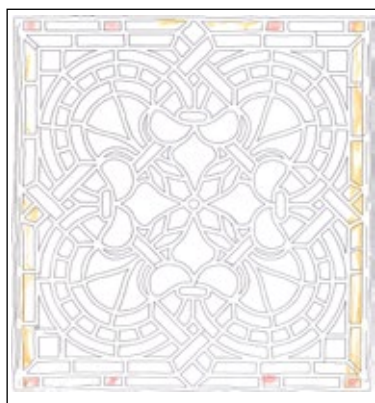
Mapa 1 - cara interna

- Recobriment negre
- Restes de morter

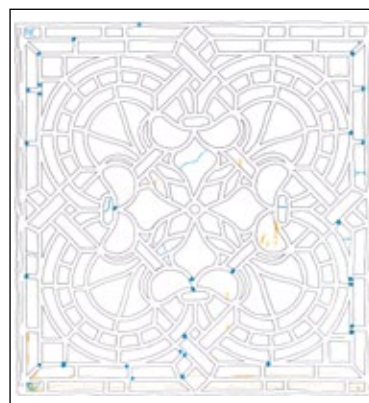
Mapa 2 - cara externa

- ▶▶ Triple tira de plom: Als dos laterals del plafó.
- ▶▶ Fractura i fissura de plom: En 30 punts del perímetre i de l'interior del plafó.
- ▶▶ Fractura de vidre: En 10 vidres: dos vidres blancs de la banda superior i inferior, dos vidres grocs del contorn de l'aspa, dos vidres blancs del quadrilòbul, un vidre verd de la flor de lis, un vidre groc clar de la tija d'una flor, un vidre blau del fons i un darrer vidre groc del contorn de l'aspa —visible després de la neteja i per tant no marcat al mapa 2.

- Fractura de plom
- Fractura de vidre
- Restes de morter

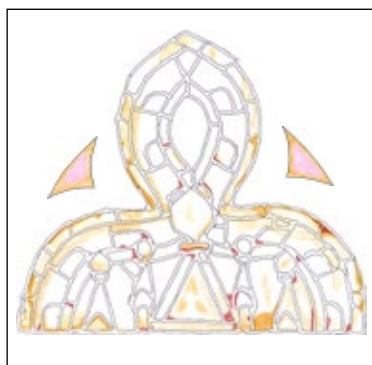
Mapa 1 - cara interna

- Recobriment negre
- Restes de morter
- Restes de massilla

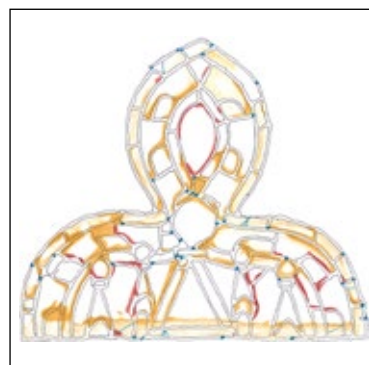
Mapa 2 - cara externa

- Fractura de plom
- Fractura de vidre
- Restes de morter
- Restes de massilla

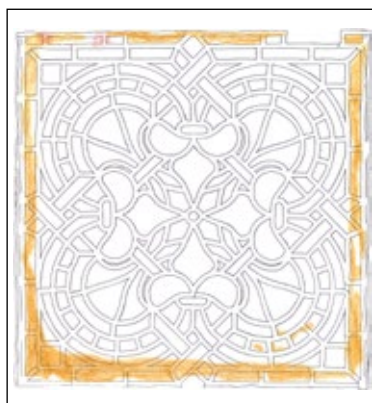
Mapa 1 - cara interna

- Recobriment negre
- Restes de morter

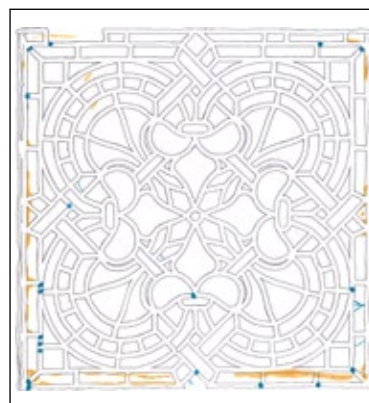
Mapa 2 - cara externa

- ▶▶ Triple tira de plom:  
Als dos laterals del plafó.
- ▶▶ Fractura i fissura de plom:  
En 19 punts, principalment del perímetre del plafó.
- ▶▶ Fractura de vidre:  
En cinc vidres: quatre vidres grocs del perfil de l'aspa —un dels quals visible després de la neteja i per tant no marcat al mapa 2— i un vidre groc clar de la tija d'una flor.

- Fractura de plom
- Fractura de vidre
- Restes de morter

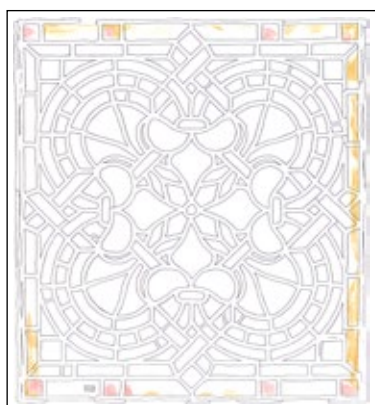
Mapa 1 - cara interna

- Recobriment negre
- Restes de morter

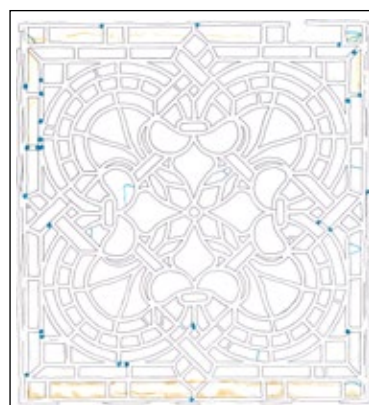
Mapa 2 - cara externa

- ▶▶ Doble i triple tira de plom: Als dos laterals del plafó i restes d'una doble tira de plom al costat inferior.
- ▶▶ Fractura i fissura de plom: En 27 punts, principalment del perímetre del plafó.

- Fractura de plom
- Fractura de vidre
- Restes de morter

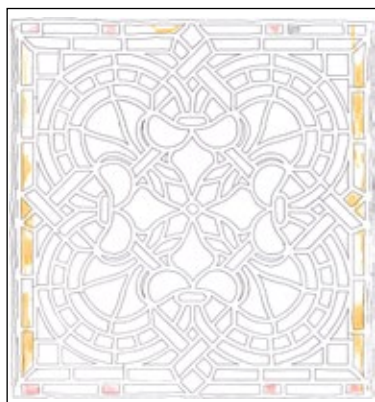
Mapa 1 - cara interna

- Recobriment negre
- Restes de morter

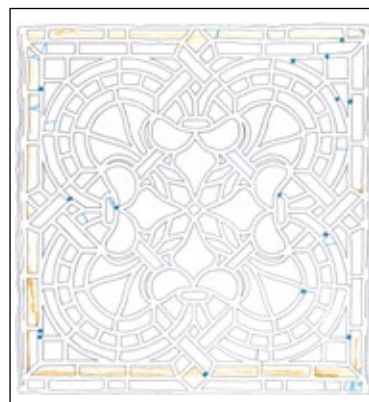
Mapa 2 - cara externa

- Fractura de plom
- Fractura de vidre
- Restes de morter

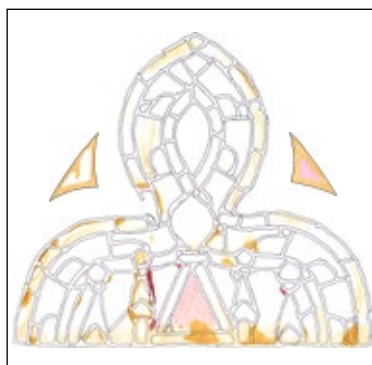
Mapa 1 - cara interna

- Recobriment negre
- Restes de morter
- Restes de massilla

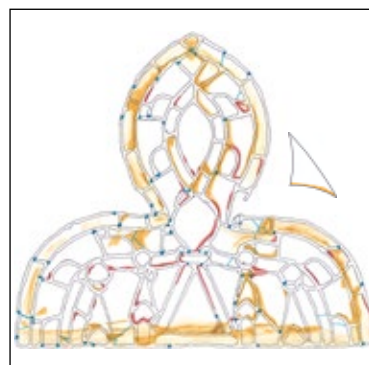
Mapa 2 - cara externa

- Fractura de plom
- Fractura de vidre
- Restes de morter
- Restes de massilla

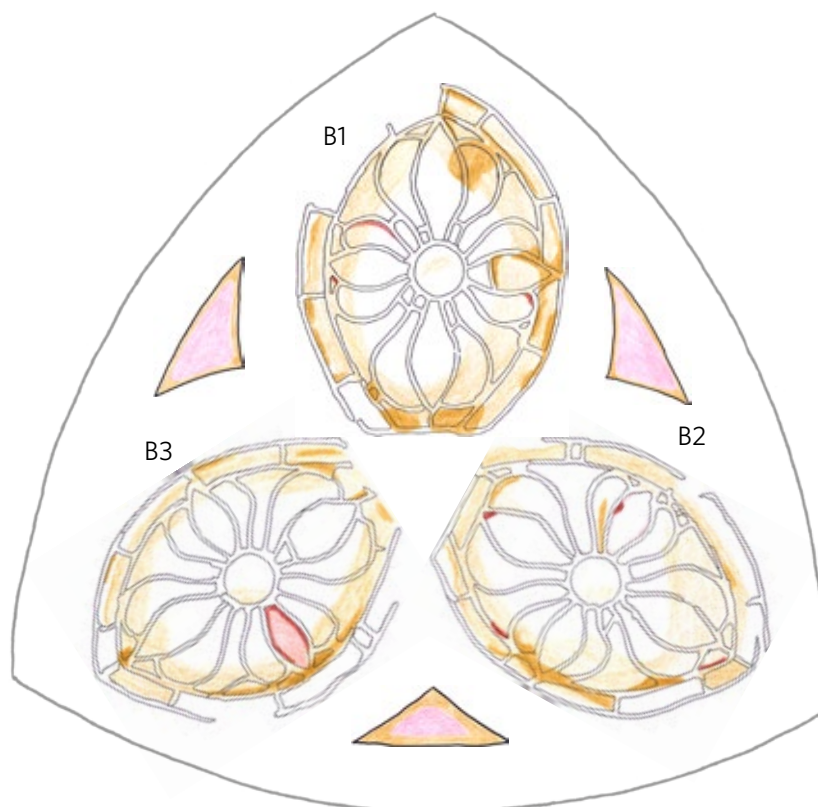
Mapa 1 - cara interna

- Recobriment negre
- Restes de morter
- Restes de massilla

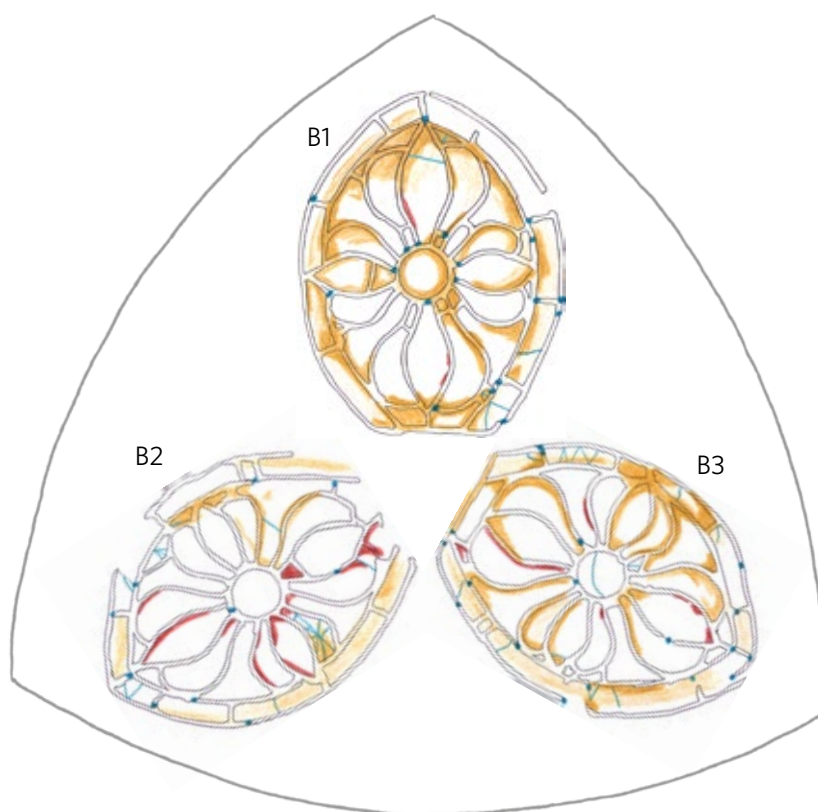
Mapa 2 - cara externa

- ▶▶ Fractura i fissura de plom:  
En 47 punts: al perímetre del plafó i alguns punts centrals.

- Fractura de plom
- Fractura de vidre
- Restes de morter
- Restes de massilla

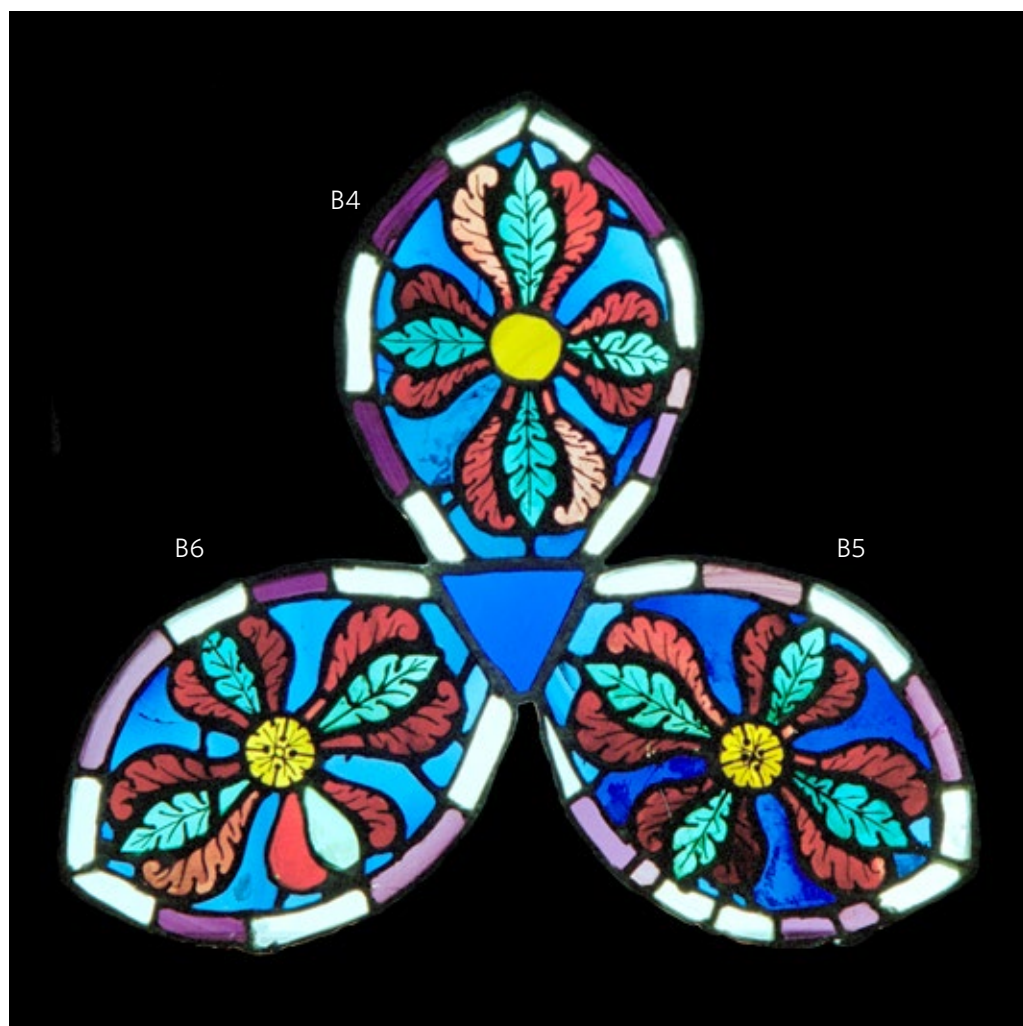
L'element B5 presenta marques amb grisalla inusuals. Per la cara externa es poden apreciar signes en forma de «4», de «x» o de petites ratlles superposades. Ens alguns casos, coincideixen amb marques semblants del vidre contigu. Pensem que es tracta d'indicacions del vitraller per a la col·locació dels vidres durant la realització del plafó. El fet que estiguin fetes amb grisalla cuita, i per tant siguin marques que no es poden eliminar fàcilment, ens sembla un fet excepcional.

Detall de les marques amb grisalla sobre la cara externa del vitrall.

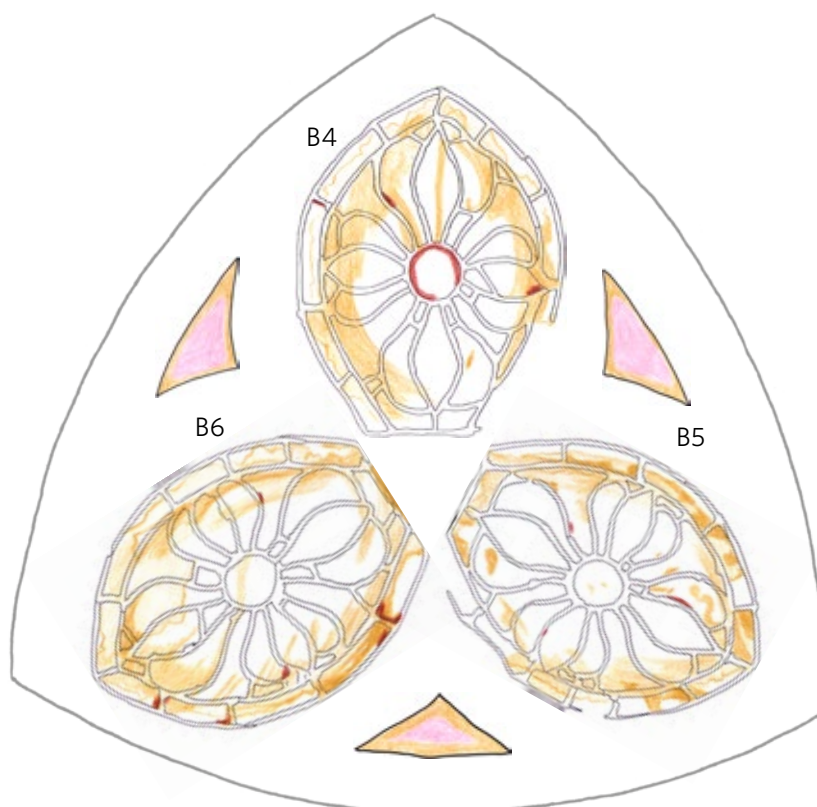
Mapa 1 - cara interna

- Recobriment negre
- Restes de morter
- Restes de massilla

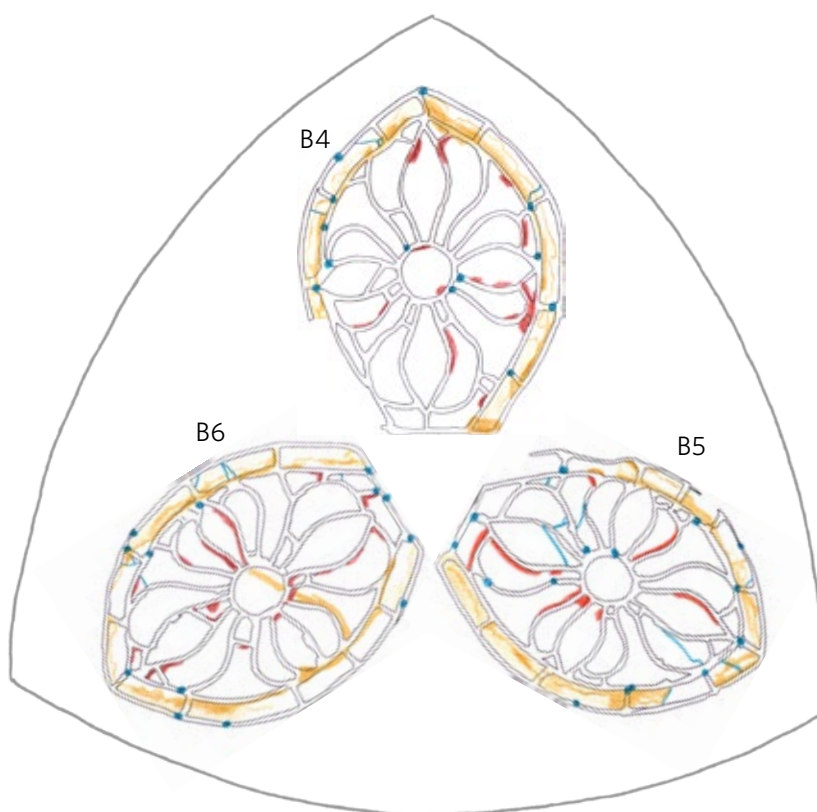
Mapa 2 - cara externa

- Fractura de plom
- Fractura de vidre
- Restes de morter
- Restes de massilla

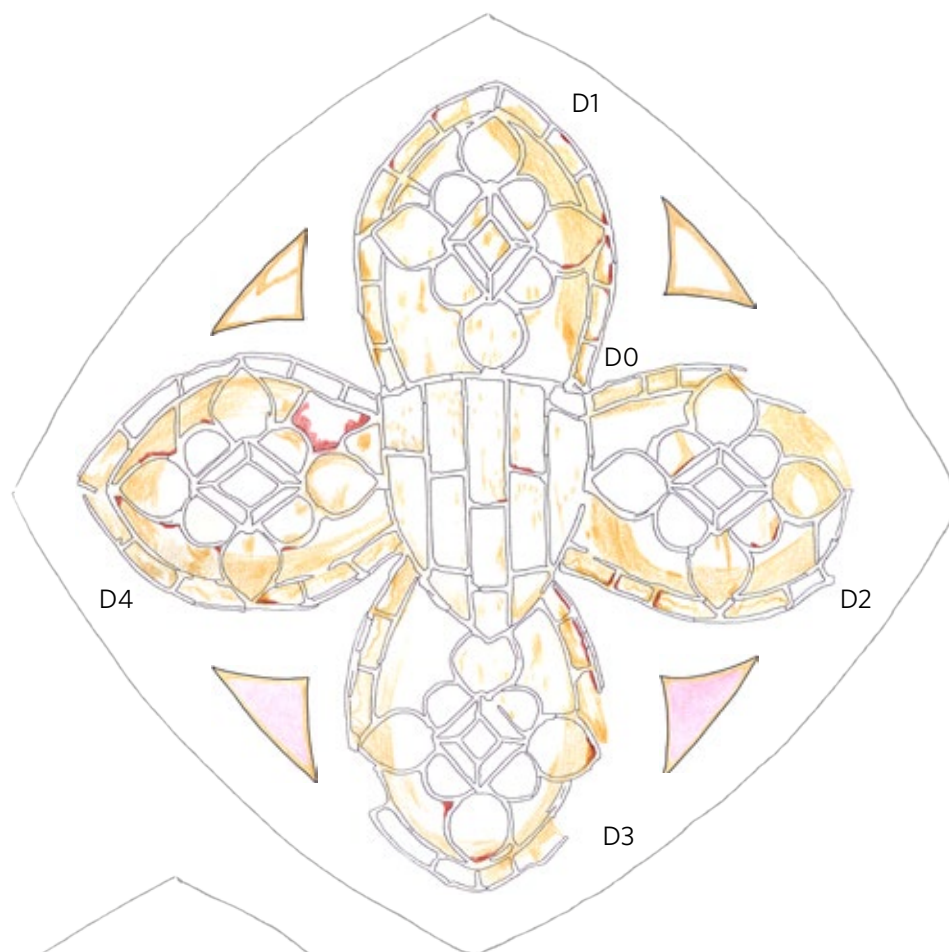
Mapa 1 - cara interna

- Recobriment negre
- Restes de morter
- Restes de massilla

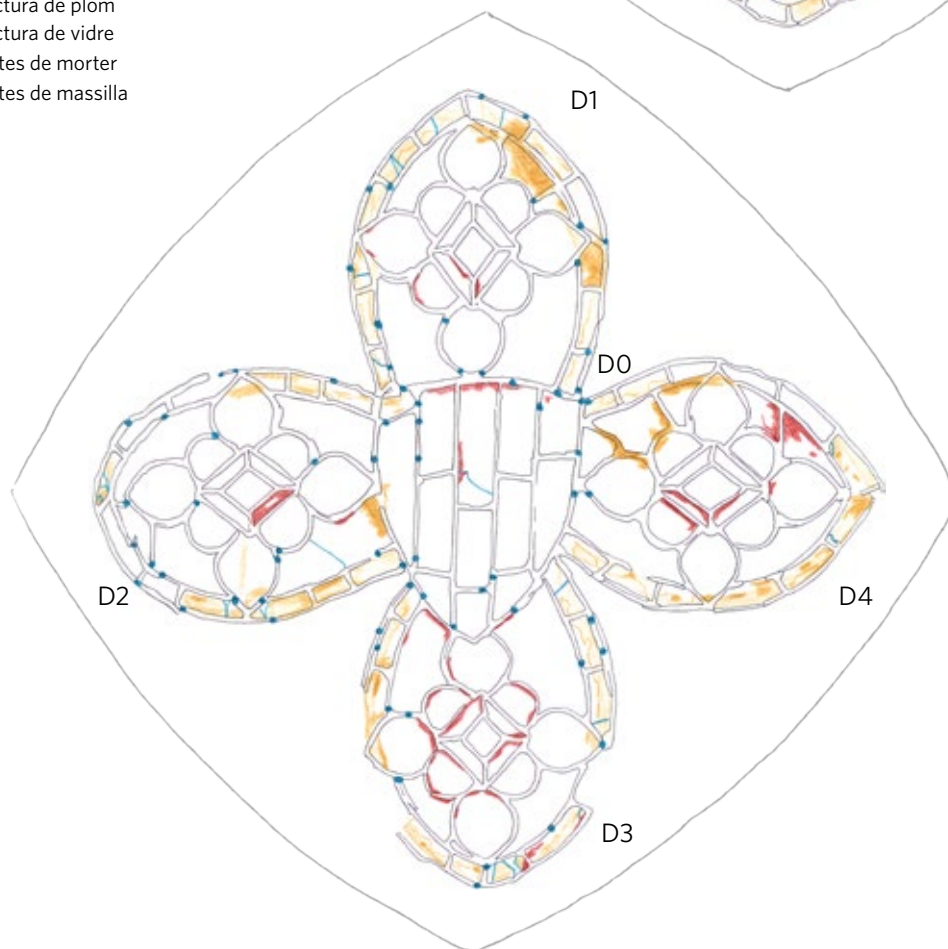
Mapa 2 - cara externa

- Fractura de plom
- Fractura de vidre
- Restes de morter
- Restes de massilla
