REIAL MONESTIR DE SANTA MARIA DE PEDRALBES
PLA DE RESTAURACIÓ DELS VITRALLS 1998-2010
MEMÒRIA DELS TREBALLS DE CONSERVACIÓ-RESTAURACIÓ

**ROSASSA
EIII**

Memòria dels treballs de conservació-restauració.
Rosassa EIII

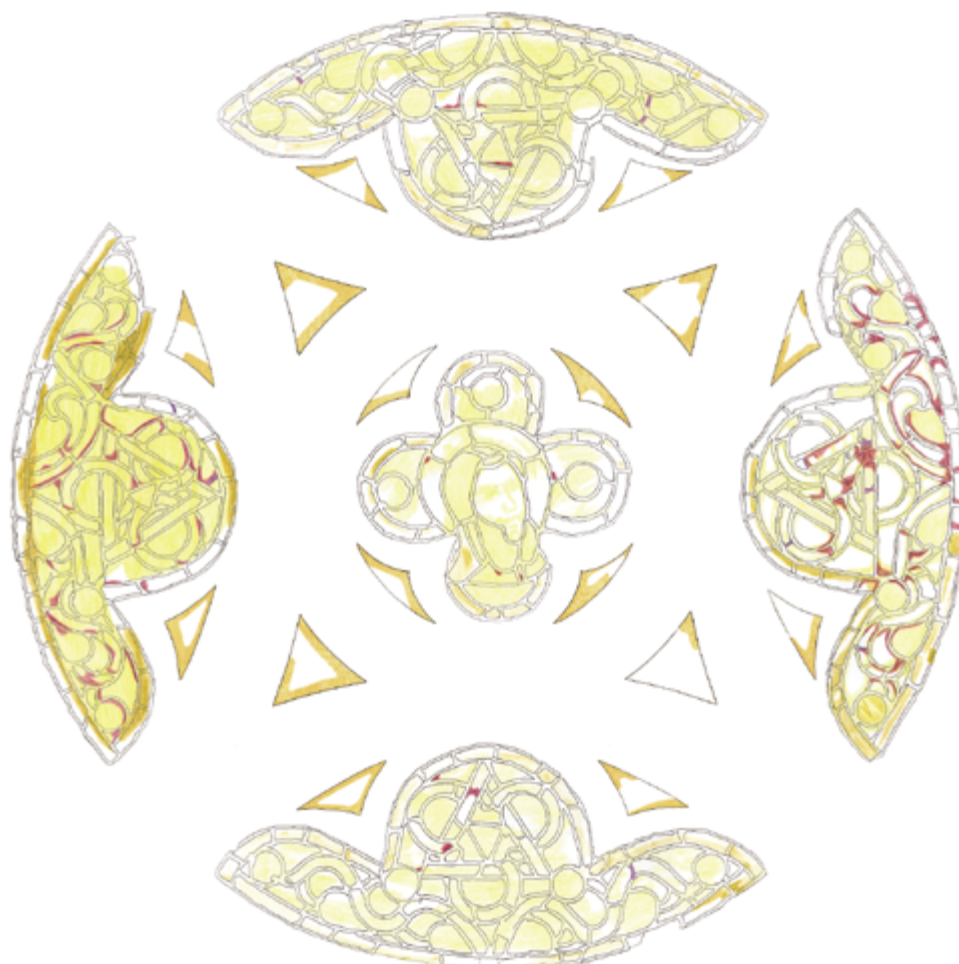
► Mapa 1 - cara interna

- **Recobriments grisos:** es tracta d'un emblanquinat —a base de carbonat càlcic, segons les anàlisis al laboratori— que enfosqueix el vidre, minvant l'entrada de llum a l'església. Es troba únicament a la cara interna. Presenta gruixos irregulars, marques de línies de pinzell i està molt adherit tant al vidre com al plom. No s'ha de confondre amb el recobriments blancs present per la cara externa d'algunes vidrieres. A la rosassa EIII, el recobriments gris es troba sobre els cinc plafons i cobreix gran part de la superfície. En el cas del plafó 0, el recobriments gris ressegueix el dibuix dels ulls, del nas i de la boca i al plafó 1 cobreix principalment els vidres amb grisalla.

Pel que fa a la presència de morter, podem dir que es troba a la totalitat dels plafons, inclosos els triangles mixtilinis. Generalment, se situa al perímetre i és més abundant per la cara interna que per l'externa. Quant a les restes de massilla, n'hi ha sobre l'interior dels cinc plafons, particularment sobre els plafons 2 i 4 on també n'hi ha per la cara externa. En el cas del plafó 2, les restes abundants de massilla estan associades a la presència d'un plom cec, probablement per segellar bé el vidre fracturat.

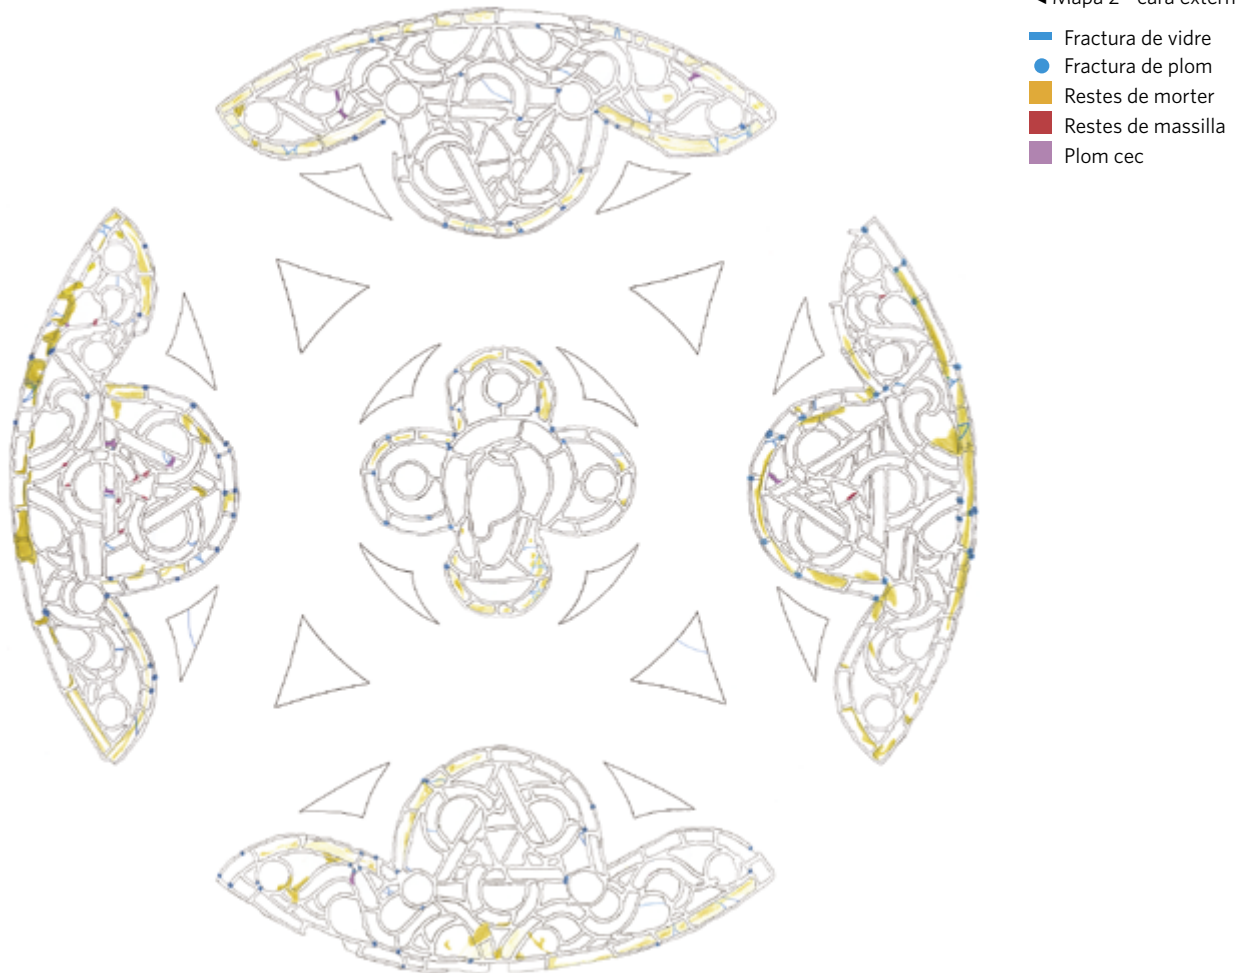
◀ Mapa 2 - cara externa

- Fractures de vidres: en aquests casos, el vidre queda dividit en dos fragments o més, sense que hi hagi pèrdua de material. S'han comptabilitzat 57 vidres fracturats —en els cinc plafons i en dos triangles mixtilinis— sobre el total de 500 vidres que té aquesta vidriera. Això representa un 11,4 % dels vidres. La majoria de fractures es troben als vidres del perímetre dels plafons.

Les fractures de vidre sense pèrdua de material representen l' 11,4 % dels vidres de tota la vidriera, considerem que és un percentatge poc elevat considerant que tota la vidriera és d'època medieval. La majoria de fractures es troben en vidres del perímetre dels plafons, en vidres de forma allargassada, en els vidres de mides més grans o a les extremitats de vidres amb angles obtusos. Estan relacionades probablement amb les tensions provocades arran dels moviments de

Si ens fixem en les fractures de plom, es troben majoritàriament al perímetre dels plafons tot i que també n'hi ha al centre. És lògic pensar que estan relacionades amb les fractures de vidres i que també es produeixen arran de tensions provocades en el moment de la col·locació del plafó o desmuntatge. O, per què no, durant la permanència en el seu lloc, on petits moviments de l'edifici podrien haver-lo afectat. Les fractures en la xarxa de plom són més elevades que en la resta de rosasses, tanmateix hem de considerar que la rosassa EIII és la única que conserva la quasi totalitat de la xarxa de plom medieval.

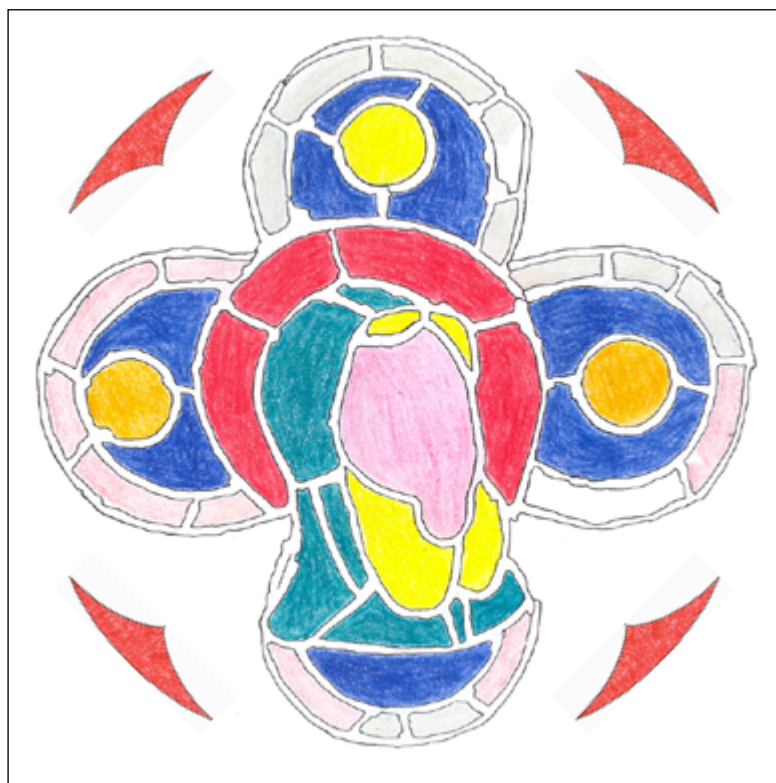
Mapa dels colors dels vidres - cara interna
Recull la pèrdua de vidre.

- ▶▶ Pèrdua de vidre:
En tres vidres: una pèrdua total i dues de parcials de vidres blancs del perímetre.

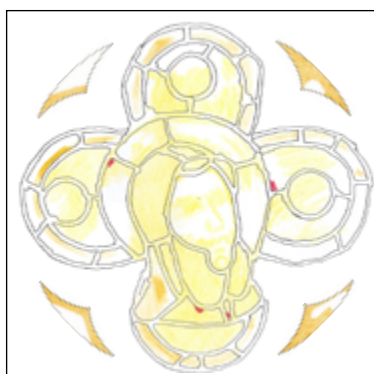
Mapa 1 - cara interna

- ▶▶ Acumulació de pols, sutge i altres dipòsits superficials.
- ▶▶ Recobriment gris:
A la cara interna: sobre la majoria de vidres a excepció dels vidres blancs del perímetre. En el vidre del rostre el recobriment gris ressegueix el dibuix dels ulls, del nas i de la boca.

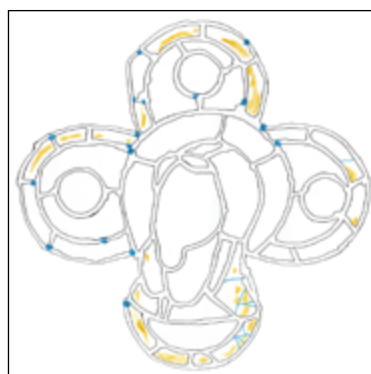
Mapa 2 - cara externa

- ▶▶ Manca de cohesió de la grisalla:
En tres vidres verds de la caputxa.
- ▶▶ Fractura i fissura de plom:
En 17 punts situats al perímetre del plafó.
- ▶▶ Fractura de vidre:
En tres vidres: dos vidres blancs del perímetre i un vidre verd de la caputxa situat al perímetre.

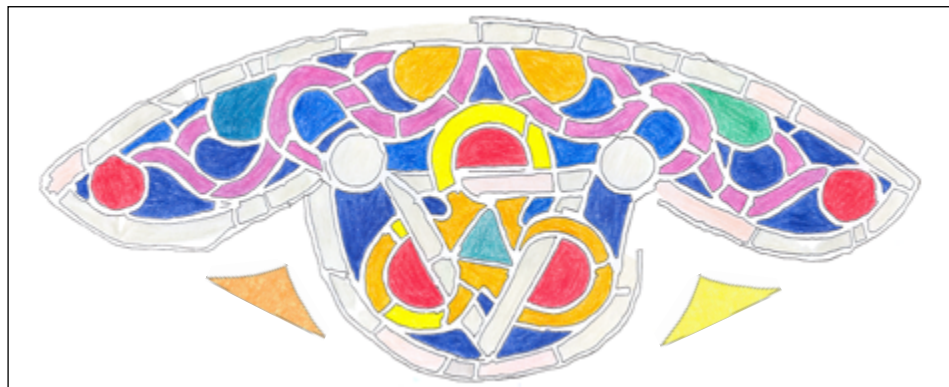
Mapa dels colors dels vidres - cara interna
 Recull la pèrdua de vidre i de plom.

- ▶▶ Pèrdua de plom:
En tres punts del perímetre de plafó.
- ▶▶ Pèrdua de vidre:
En vuit vidres: vuit pèrdues parcials dels vidres blancs del perímetre —un dels quals visible després de la neteja i, per tant, no marcat al mapa de colors.

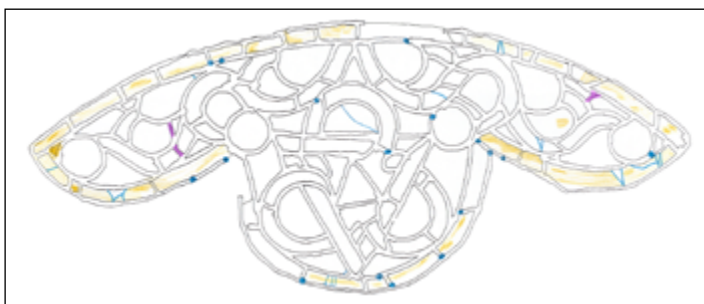
Mapa 2 - cara externa

- ▶▶ Fractura i fissura de plom:
En 17 punts situats principalment al perímetre del plafó i secundàriament en el centre del plafó.
- ▶▶ Fractura de vidre:
En 14 vidres: sis vidres blancs del perímetre —un dels quals visible després de la neteja i, per tant, no marcat al mapa 2—, quatre vidres fúcsia de les tiges —un dels quals visible després de la neteja i, per tant, no marcat al mapa 2—, dos vidres blaus dels fons, un vidre vermell de l'interior d'una anella i un vidre verd d'una fulla.

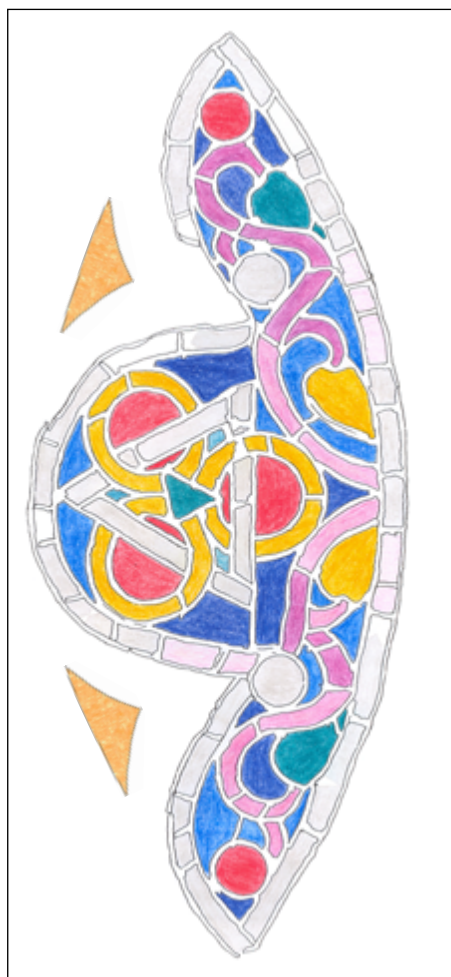
Mapa dels colors dels vidres - cara interna
Recull la pèrdua de vidre i de plom.

- ▶▶ Bombament i deformació:
Molt poc pronunciats.
- ▶▶ Fractura i fissura de plom:
En 23 punts situats al perímetre del plafó.
- ▶▶ Fractura de vidre:
En 21 vidres: set vidres blancs del perímetre —un dels quals visible després de la neteja i, per tant, no marcat al mapa 2—, quatre vidres blancs del triangle, tres vidres fúcsia de les tiges, dos vidres taronja de les anelles —un dels quals visible després de la neteja i, per tant, no marcat al mapa 2—, tres vidres blaus dels fons —dos dels quals visibles després de la neteja i, per tant, no marcats al mapa 2—, un vidre verd d'una fulla i el vidre taronja d'un dels dos triangles mixtilinis.

- ▶▶ Pèrdua de plom:
En un punt del perímetre de plafó.
- ▶▶ Pèrdua de vidre:
En nou vidres: tres pèrdues totals i sis pèrdues parcials dels vidres blancs del perímetre.

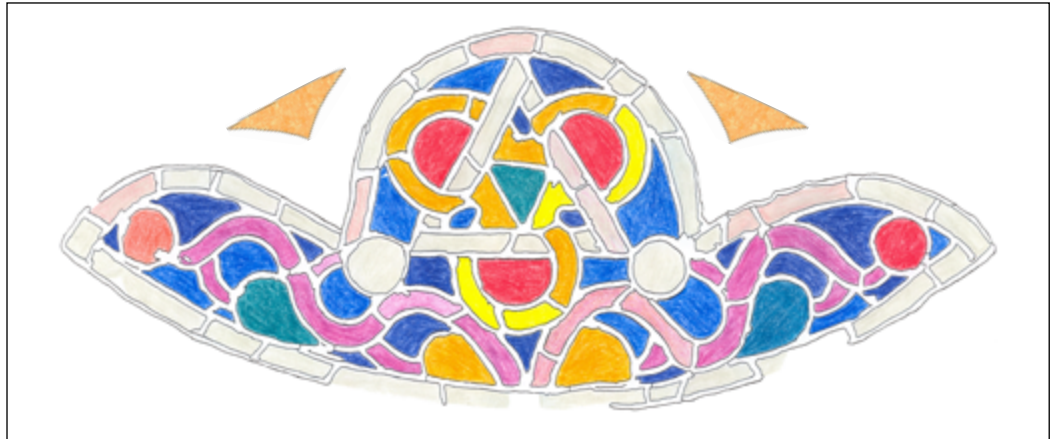
Mapa dels colors dels vidres - cara interna
Recull la pèrdua de vidre i de plom.

- ▶▶ Pèrdua de plom:
En sis punts del perímetre de plafó.
- ▶▶ Pèrdua de vidre:
En sis vidres: quatre pèrdues parcials dels vidres blancs del perímetre, una pèrdua parcial d'un vidre taronja d'una anella i una pèrdua parcial d'un vidre blau dels fons.

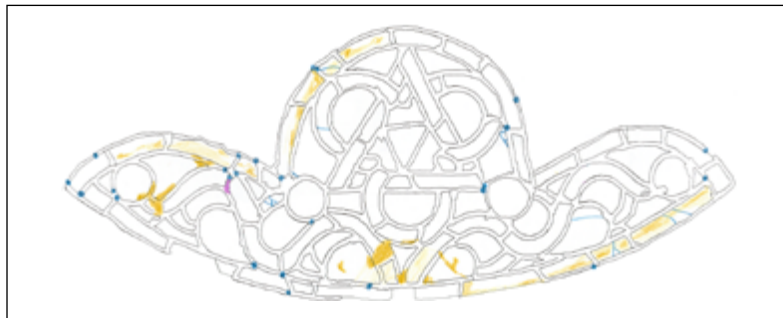
Mapa 2 - cara externa

- ▶▶ Fractura i fissura de plom:
En 25 punts situats al perímetre del plafó i a la unió dels lòbuls.
- ▶▶ Fractura de vidre:
En 10 vidres: quatre vidres blancs del perímetre —un dels quals visible després de la neteja i, per tant, no marcat al mapa 2—, dos vidres taronja de les anelles —un dels quals visible després de la neteja i, per tant, no marcat al mapa 2—, un vidre blau dels fons, un vidre fúcsia de la tija, un vidre verd d'una fulla i un vidre vermell d'una flor —visible després de la neteja i, per tant, no marcat al mapa 2.

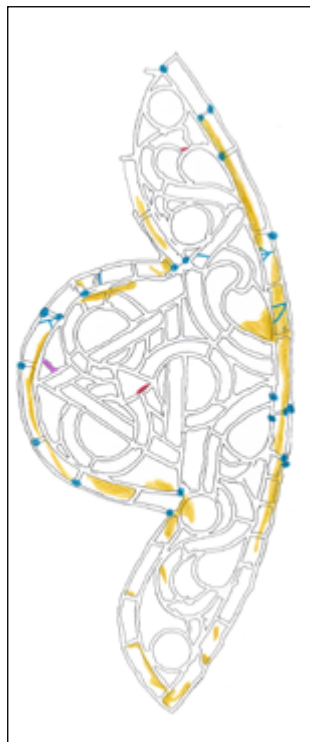
Mapa 2

- ▶▶ Bombament i deformació:
Molt poc pronunciats.
- ▶▶ Fractura i fissura de plom:
En 21 punts situats al perímetre del plafó.
- ▶▶ Fractura de vidre:
En vuit vidres: quatre vidres blancs del perímetre, dos vidres blaus dels fons —un dels quals visible després de la neteja i, per tant, no marcat al mapa 2—, un vidre fúcsia de la tija i un vidre taronja d'una anella —visible després de la neteja i, per tant, no marcat al mapa 2.
