REIAL MONESTIR DE SANTA MARIA DE PEDRALBES
PLA DE RESTAURACIÓ DELS VITRALLS 1998-2010
MEMÒRIA DELS TREBALLS DE CONSERVACIÓ-RESTAURACIÓ

ROSASSA
EII

Memòria dels treballs de conservació-restauració.
Rosassa EII

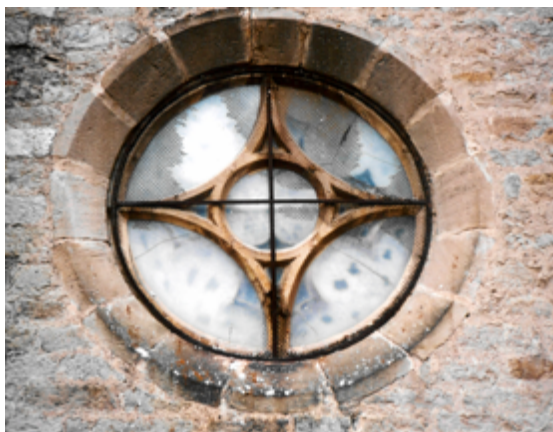
Malles metàl·liques i vidres de protecció en començar la intervenció.

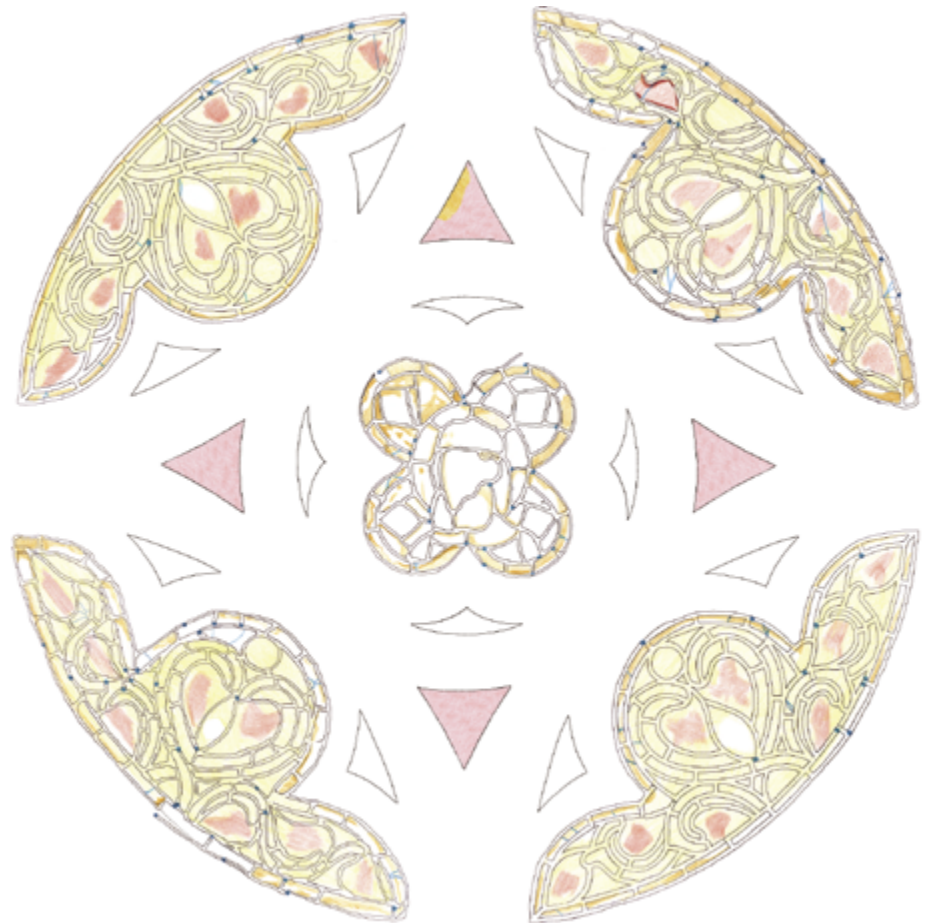
- Fractura de plom
- Fractura de vidre
- Recobriments negre
- Recobriments blanc
- Restes de morter
- Restes de massilla

- **Fractures de vidres:** en aquests casos, el vidre queda dividit en dos fragments o més, sense que hi hagi pèrdua de material. S'han comptabilitzat 42 vidres fracturats sobre el total de 468

vidres que té la vidriera. Això representa el 9,0 % dels vidres. No observem més incidències als plafons d'època medieval respecte dels plafons del segle XIX. Les fractures se situen principalment al perímetre —en vidres de forma allargada—, però també en diversos indrets de l'interior.

Si ens fixem en les fractures de plom, aquí sí que es noten diferències sensibles entre els plafons medievals —on n'hi ha prop del doble— i els del segle XIX. Les fractures es troben majoritàriament al perímetre dels plafons, tot i que també n'hi ha al centre. És lògic pensar que estan relacionades amb les fractures de vidres i que també es produeixen arran de tensions provocades en el moment de la col·locació del plafó o el desmuntatge. O, per què no, durant la permanència en el seu lloc, on petits moviments de l'edifici podrien haver-lo afectat.

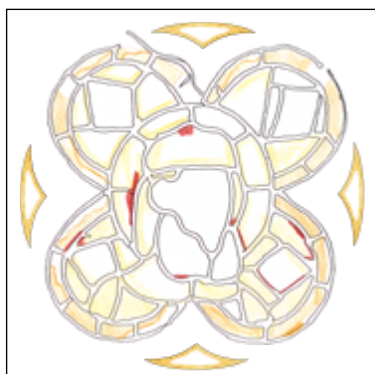
Mapa 1 - cara interna

- Recobriment gris
- Restes de morter
- Restes de massilla

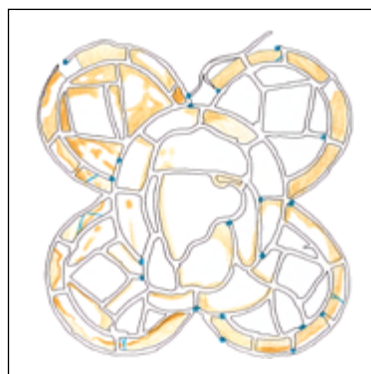
Mapa 2 - cara externa

- ▶▶ Manca de cohesió de la grisalla:
En dos vidres: un vidre rosa del pit del personatge i un vidre groc del motiu floral.
- ▶▶ Fractura i fissura de plom:
En 20 punts situats al perímetre i al centre del plafó.

- ▶▶ Fractura de vidre:
En tres vidres blancs del perímetre.
- ▶▶ Pèrdua de plom:
En dos punts del perímetre corresponents a un vidre blanc del perímetre associat a una pèrdua de vidre.

- Fractura de vidre
- Fractura de plom
- Restes de morter

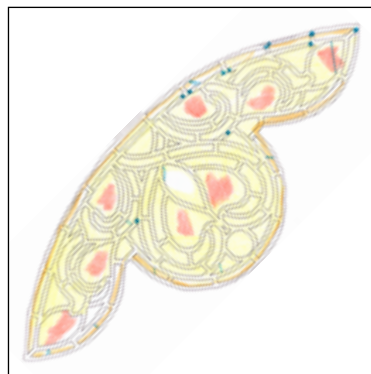
Mapa 2 - cara externa

- ▶▶ Taques de color taronja:
A la cara externa: sobre tota la superfície.
- ▶▶ Bombament i deformació:
Molt poc pronunciats.
- ▶▶ Fractura i fissura de plom:
En 11 punts situats al perímetre del plafó i a la unió entre dos lòbuls.

- ▶▶ Fractura de vidre:
En 11 vidres: sis vidres blancs —un dels quals visible després de la neteja i, per tant, no marcat al mapa 2—, tres vidres vermells —un dels quals visible després de la neteja i, per tant, no marcat al mapa 2—, un vidre blau de les tiges i un vidre groc amb decoració vegetal.

- Fractura de plom
- Fractura de vidre
- Restes de morter
- Recobriments blancs
- Recobriments negres

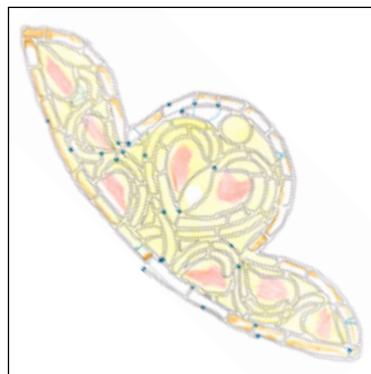
Mapa 2 - cara externa

- ▶▶ Bombament i deformació:
Molt poc pronunciats.
- ▶▶ Fractura i fissura de plom:
En 25 punts situats al perímetre del plafó i a la unió entre dos lòbuls.

- ▶▶ Fractura de vidre:
En 11 vidres: sis vidres blancs —dos dels quals visibles després de la neteja i, per tant, no marcats al mapa 2—, quatre vidres vermells —dos dels quals visibles després de la neteja i, per tant, no marcats al mapa 2— i un vidre blau de les tiges —visible després de la neteja i, per tant, no marcat al mapa 2.

- Fractura de plom
- Fractura de vidre
- Restes de morter
- Recobriment blanc
- Recobriment negre

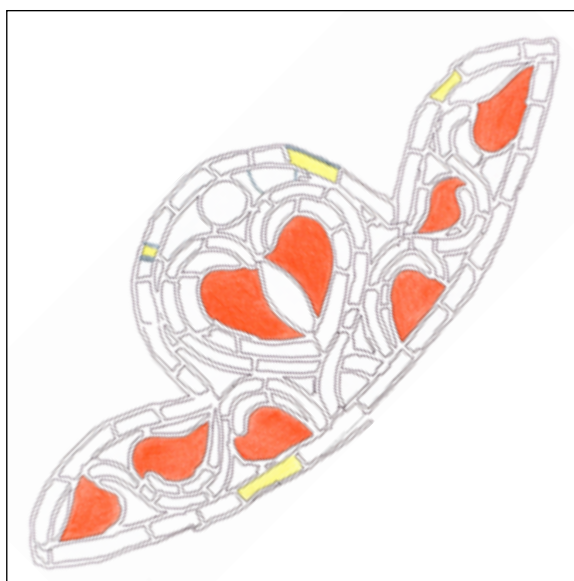
Mapa de procés 1 - cara interna

Un vidre vermell —el que és bufat sense grisalla— havia caigut i no es veu a la foto inicial. El vidre es devia presentar trencat i potser incomplet, atès que es reintegra amb dues tires de plom.

- Consolidació de grisalla
- Reintegració amb vidre nou sense grisalla
- Reintegració amb plom nou

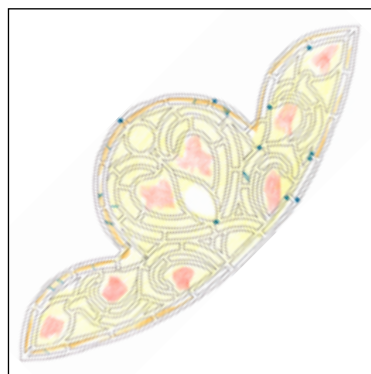
Mapa 2 - cara externa

- ▶▶ Taques de color taronja:
A la cara externa: sobre tota la superfície.
- ▶▶ Bombament i deformació:
Molt poc pronunciats.
- ▶▶ Fractura i fissura de plom:
En 10 punts situats al perímetre del plafó i al centre del plafó.

- ▶▶ Fractura de vidre:
En 10 vidres: vuit vidres blancs i dos vidres blaus de les tiges.

- Fractura de plom
- Fractura de vidre
- Restes de morter
- Recobriments blancs
- Recobriments negres

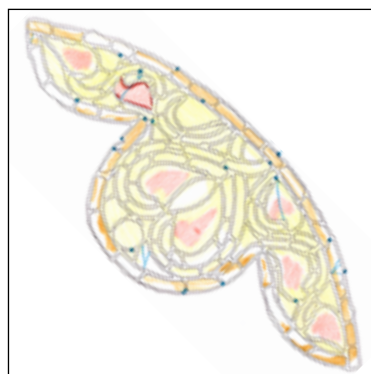
Mapa 2 - cara externa

- ▶▶ Bombament i deformació:
Molt poc pronunciats.
- ▶▶ Fractura i fissura de plom:
En 20 punts situats al perímetre del plafó i a la unió entre dos lòbuls.

- ▶▶ Fractura de vidre:
En sis vidres: dos vidres blancs, dos vidres vermells, un vidre taronja i un de verd clar de la decoració vegetal.
- ▶▶ Pèrdua de vidre:
En sis vidres: dues pèrdues totals i dues de parcials de vidres blancs del perímetre, una pèrdua parcial en un vidre vermell i una al vidre verd clar.

- Fractura de plom
- Fractura de vidre
- Restes de morter
- Restes de massilla
- Recobriment blanc
- Recobriment negre
