REIAL MONESTIR DE SANTA MARIA DE PEDRALBES
PLA DE RESTAURACIÓ DELS VITRALLS 1998-2010
MEMÒRIA DELS TREBALLS DE CONSERVACIÓ-RESTAURACIÓ

ROSASSA OII

Memòria dels treballs de conservació-restauració.
Rosassa Oll

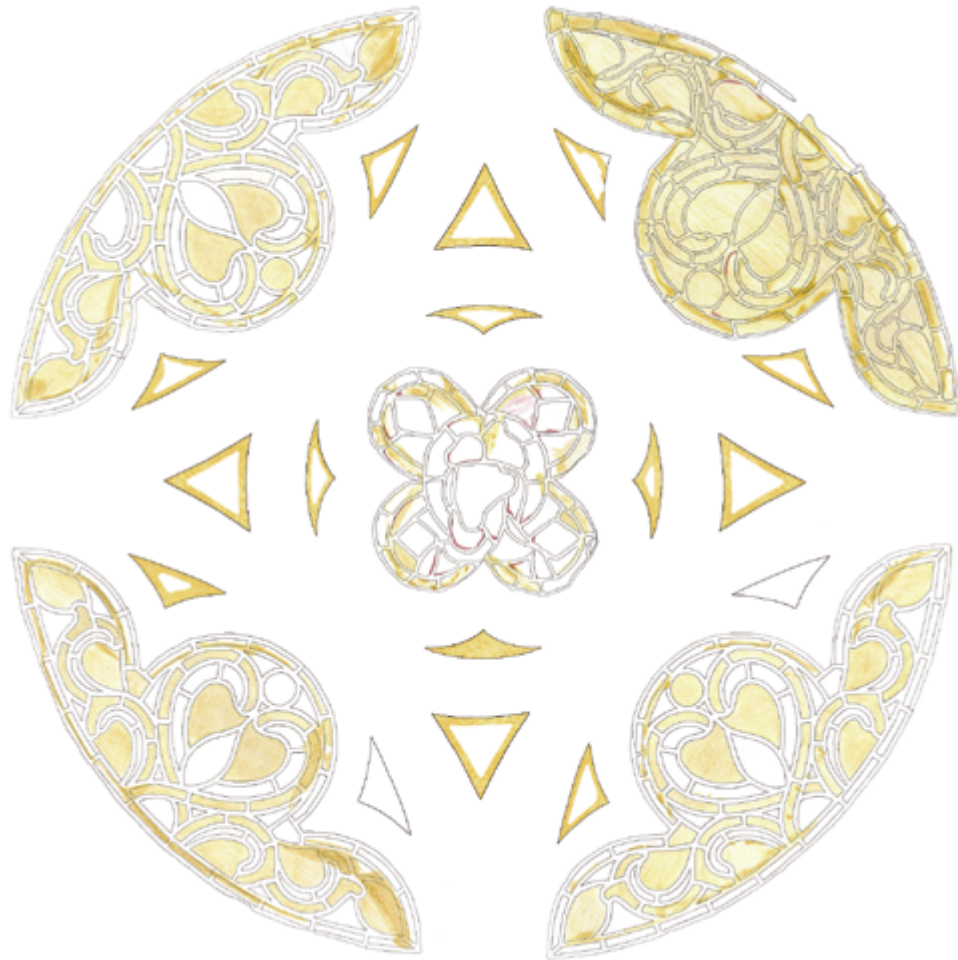
► Mapa 1 - cara interna

- Recobriments negre
- Restes de morter i morter diluït
- Restes de massilla

observar que en els plafons 2, 3 i 4, que també tenen un recobriments blanc, el recobriments negre es troba per sota del blanc i, per tant, no queda representat al mapa 2. També trobem recobriments negre per la cara interna, sobre un vidre del plafó 0. Pel que podem observar, el recobriments negre és aplicat sobre un color seleccionat, com els vidres taronja del plafó 1 o els vidres vermells dels triangles mixtilinis. En qualsevol cas, el recobriments negre sembla aplicat intencionadament per matisar l'entrada de llum de certes zones.

- Recobriments blanc: es tracta d'una capa de pintura freda, de composició indeterminada, que enfosqueix el vidre, privant l'entrada de llum a l'església. Es troba per la cara externa. Presenta gruixos irregulars, marques de línies de pinzell i està adherit tant al vidre com al plom. No s'ha de confondre amb el recobriments gris present per la cara interna que es troba sobre les vidrieres medievals. A la rosassa OII, el recobriments blanc es troba sobre els tres plafons postmedievals, o sigui, els plafons 2, 3 i 4. Aquí, el recobriments afecta pràcticament tota la superfície deixant lliure, però, els vidres de color groc i taronja de la decoració foliar i alguns vidres blaus de les tiges. La manera com està aplicat el recobriments blanc deixa pensar que es va posar sobre tota la super-

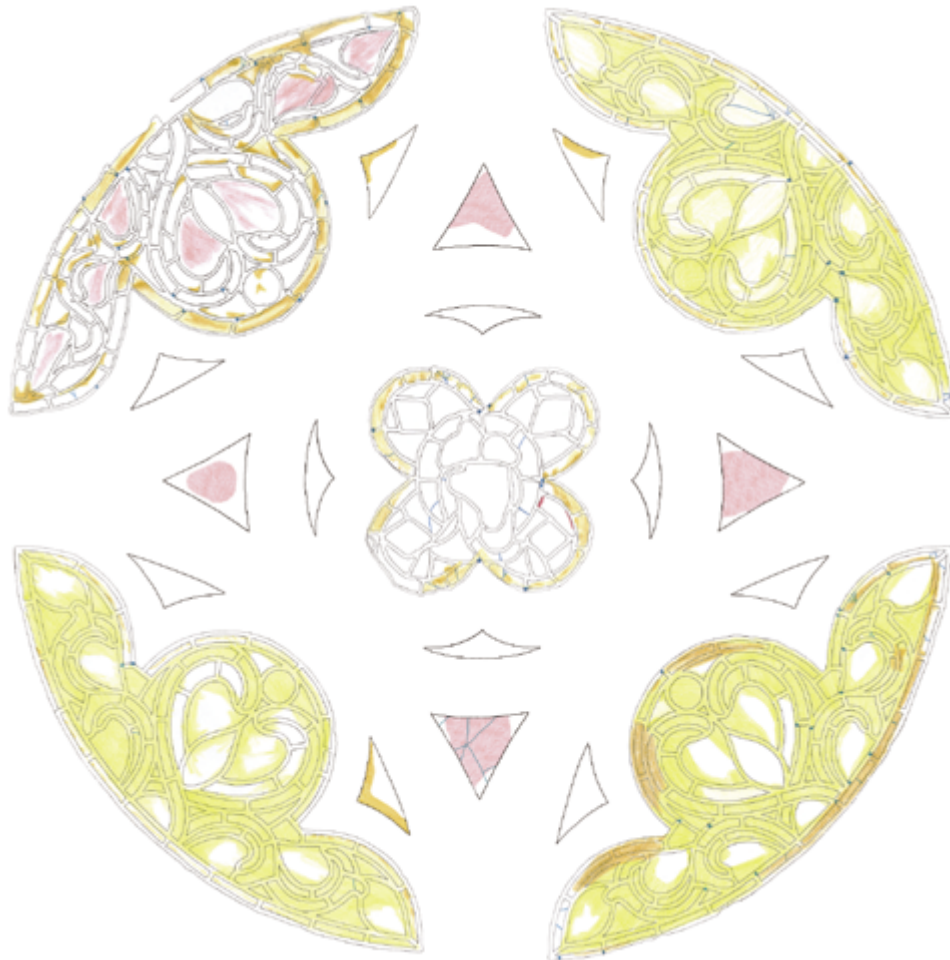
◀ Mapa 2 - cara externa

- Fractura de plom
- Fractura de vidre
- Recobriments negres
- Recobriments blancs
- Restes de morter
- Restes de massilla

- Fissures i fractures del plom: les fractures del plom consisteixen en un trencament total de l'ànima i de les ales, que es fa evident en totes dues cares del plafó. A conseqüència d'això, la tira de plom queda totalment dividida. La fissura també es considera un trencament del plom, però sense arribar a fracturar tota l'ala o l'ànima. En el cas d'aquesta vidriera, s'han localitzat 51 fissures i fractures repartides en els cinc plafons,

- Fractures de vidres: en aquests casos, el vidre queda dividit en dos fragments o més, sense que hi hagi pèrdua de material. S'han comptabilitzat 47 vidres fracturats sobre el total de 439 vidres que té la vidriera. Això representa el 10,7 % dels vidres. Com en el cas de les fractures de plom, aquí tampoc no observem més incidències als plafons d'època medieval respecte dels plafons del segle XIX. Les fractures es situen principalment al perímetre —en vidres de forma allargada— però també en diversos indrets de l'interior.

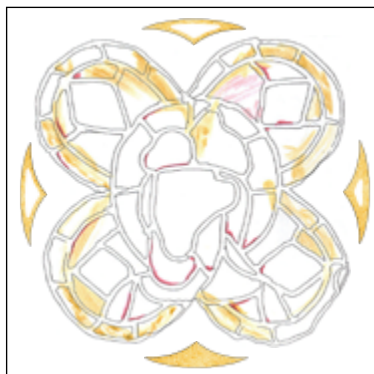
Mapa 1 - cara interna

- ▶▶ Bombament i deformació:
Poc pronunciats.
- ▶▶ Fractura i fissura de plom:
En set punts situats al perímetre del plafó.
- ▶▶ Fractura de vidre:
En 13 vidres: set vidres blancs del perímetre, tres vidres vermells de l'aurèola, un vidre blanc de la cabellera, un vidre rosa de la carnació i un vidre blau del fons d'un lòbul.

- Recobriment negre
- Restes de morter
- Restes de massilla

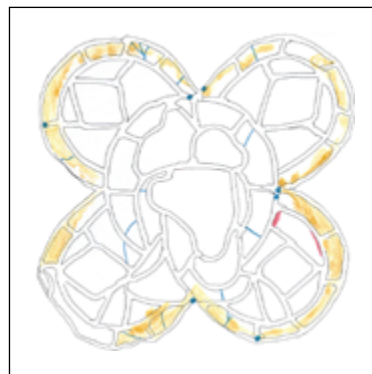
Mapa 2 - cara externa

- Fractura de vidre
- Fractura de plom
- Restes de morter
- Restes de massilla

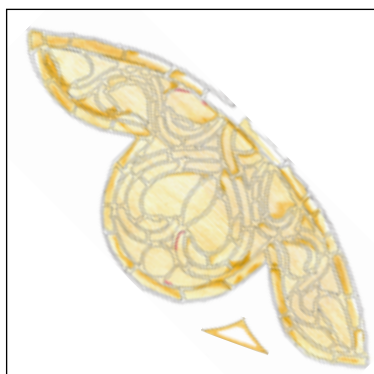
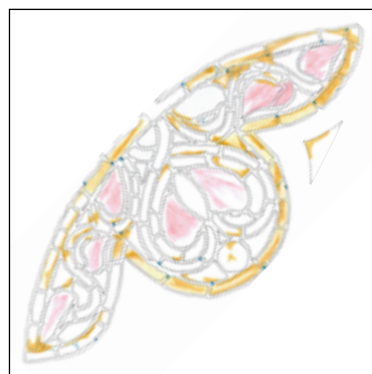
Mapa 1 - cara interna

- ▶▶ Bombament i deformació:
Poc pronunciats.
- ▶▶ Manca de cohesió de la grisalla:
En 12 vidres: en tots els vidres amb grisalla.
- ▶▶ Fractura i fissura de plom:
En 19 punts situats principalment al perímetre del plafó.

- ▶▶ Fractura de vidre:
En cinc vidres: tres vidres blancs del perímetre, un vidre vermell del fons i un vidre taronja d'una fulla.
- ▶▶ Pèrdua de plom:
En tres punts del perímetre de plafó.

- Restes de morter
- Restes de massilla

- Fractura de plom
- Fractura de vidre
- Restes de morter
- Recobriments negre

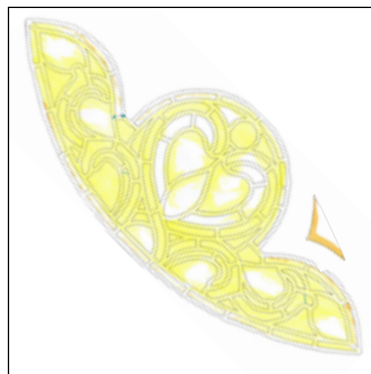
Mapa 2 - cara externa

- També hi ha restes de morter en tot el perímetre d'un triangle mixtilini.
- A la cara externa: en dos costats d'un triangle mixtilini.
- ▶▶ Fractura i fissura de plom:
En dos punts situats al perímetre del plafó, a la unió entre dos lòbuls.

- ▶▶ Fractura de vidre:
En cinc vidres: dos vidres vermells del fons —un dels quals visible després de la neteja i, per tant, no marcat al mapa 2—, dos vidres blaus de les tiges —un dels quals visible després de la neteja i, per tant, no marcat al mapa 2— i un vidre blanc del perímetre —visible després de la neteja i, per tant, no marcat al mapa 2.

● Fractura de plom
■ Restes de morter
■ Recobriments blancs

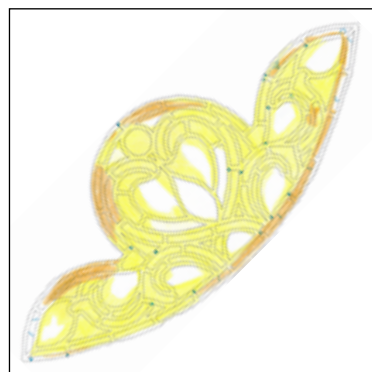
Mapa 2 - cara externa

- en tot el perímetre d'un triangle mixtilini.
A la cara externa: aplicat amb gruix en gran part del perímetre del plafó.
- ▶▶ Fractura i fissura de plom:
En 17 punts situats al perímetre i al centre del plafó.

- ▶▶ Fractura de vidre:
En nou vidres: vuit vidres blancs del perímetre i un vidre vermell del fons.

● Fractura de plom
 ■ Fractura de vidre
 ■ Restes de morter
 ■ Recobriment blanc

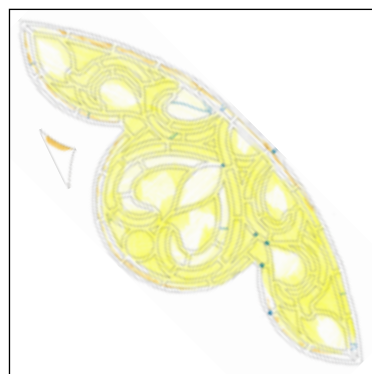
Mapa 2 - cara externa

- ▶▶ Fractura i fissura de plom:
En sis punts situats al perímetre i al centre del plafó.
- ▶▶ Fractura de vidre:
En 14 vidres: vuit vidres blancs del perímetre —tres dels quals visibles després de la neteja i, per tant, no marcats al mapa 2—, tres vidres vermells del fons —un dels quals visible després de la neteja i, per tant, no marcat al mapa 2—, dos vidres blaus de les tiges i un vidre taronja d'una fulla.

■ Fractura de vidre
● Fractura de plom
■ Restes de morter
■ Recobriments blancs
