REIAL MONESTIR DE SANTA MARIA DE PEDRALBES
PLA DE RESTAURACIÓ DELS VITRALLS 1998-2010
MEMÒRIA DELS TREBALLS DE CONSERVACIÓ-RESTAURACIÓ

**ROSASSA
NAU OIII**

**Memòria dels treballs de conservació-restauració.
Rosassa Nau OIII**

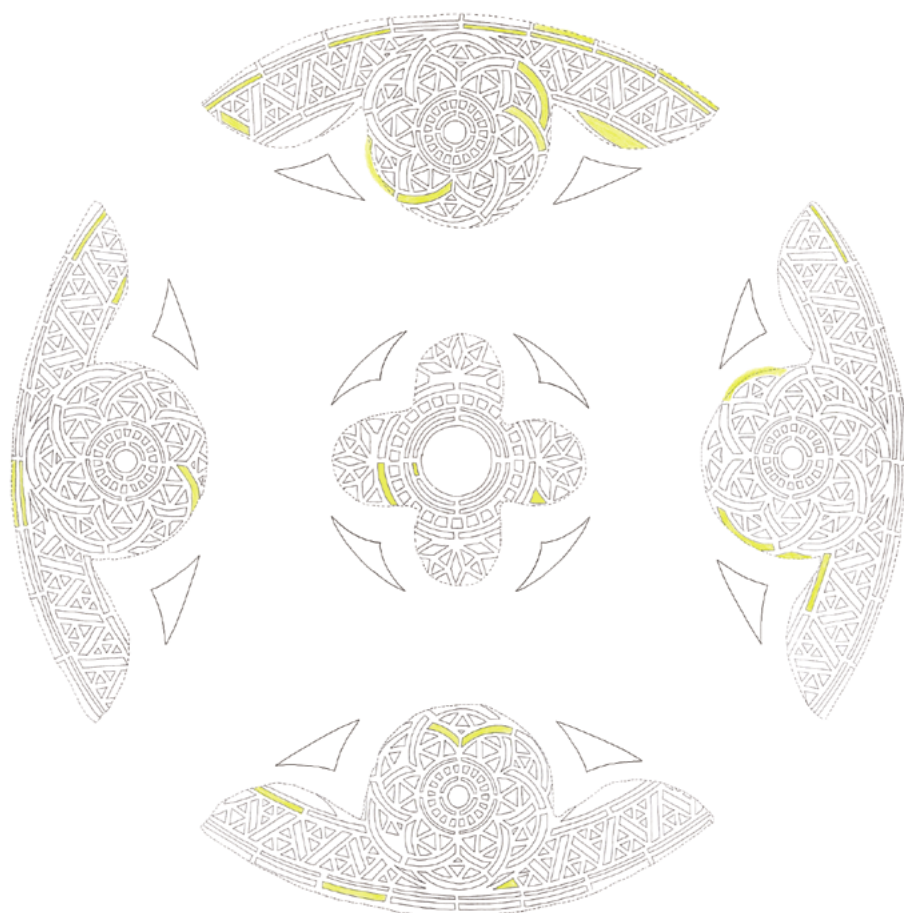
► Mapa de procés 2 - cara interna

■ Unió de vidre amb resina

Contràriament als plafons que s'han restaurat al laboratori, en aquest cas la unió de vidres s'ha realitzat *in situ*, sense extreure els fragments de la xarxa de plom, és a dir en posició vertical. Abans de ser enganxats, els fragments s'han fixat amb tiretes de cinta adhesiva transparent. La unió dels vidres s'ha fet amb Araldite 2020, una resina epoxídica líquida amb un índex de reflectància molt similar al vidre. L'adhesiu s'ha aplicat amb

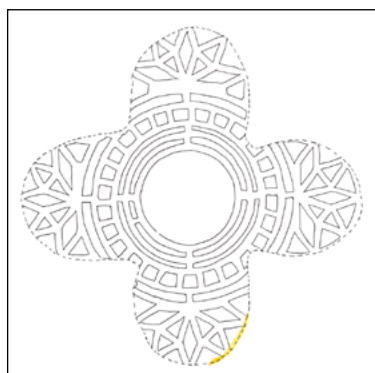
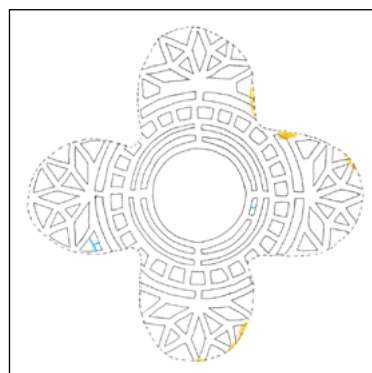
ELEMENT 0

■ Restes de morter

■ Fractura de vidre
■ Restes de morter

ACCIÓ	FETA SÍ/NO	Quantitat
PROCÉS DE NETEJA	SÍ	
SIGLATGE	SÍ	
UNIÓ DE VIDRE AMB RESINA	SÍ	3
REINTEGRACIÓ DE VIDRE INCOMPLET AMB PLOM	NO	
SEGELLAMENT AMB MORTER	SÍ

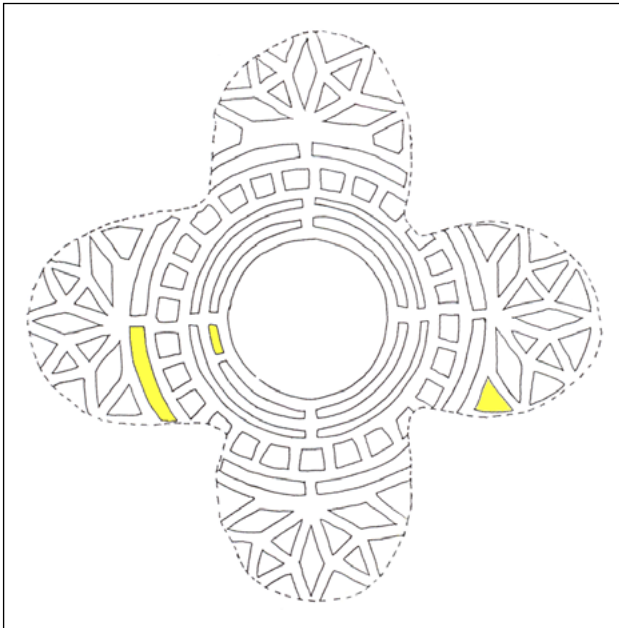
Mapa de procés 2 - cara interna

Unió de vidre amb resina

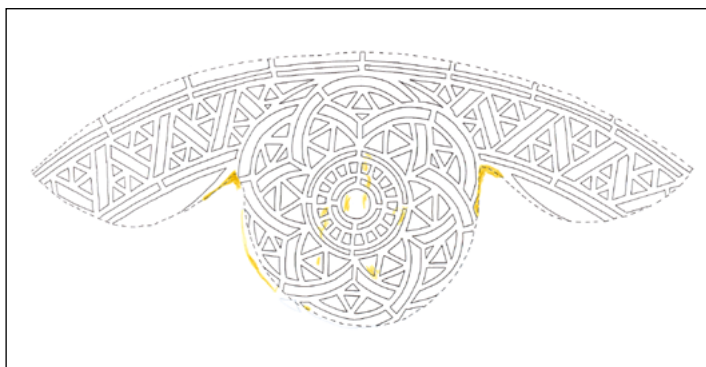
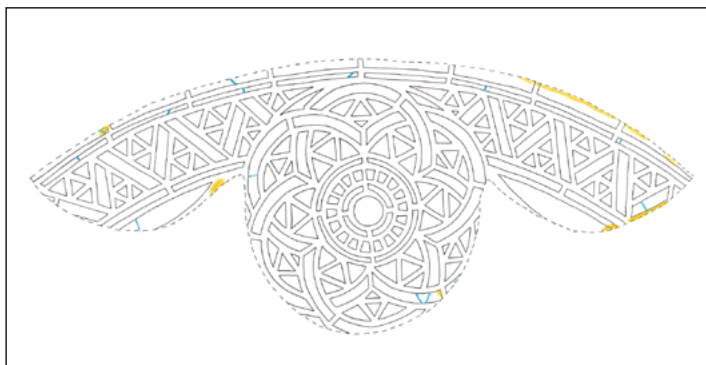
ELEMENT 1

- ▶▶ Vidre bufat sense grisalla:
138 vidres: tots els vidres de color vermell, blau, verd i groc fosc, inclosos els dos vidres groc fosc dels triangles mixtilinis.
 - ▶▶ Vidre glaçat:
46 vidres: tots els vidres blancs i groc clar.
 - ▶▶ Xarxa de plom grafilat:
Tots els ploms.
 - ▶▶ Acumulació de pols, sutge i altres dipòsits superficials.
 - ▶▶ Restes de morter:
- A la cara interna: en els dos angles del plafó, en dos punts del perímetre i al centre del plafó en forma de regalim.
A la cara externa: en diversos punts del perímetre.
 - ▶▶ Fractura de vidre:
En 14 vidres: en sis vidres blancs dels filets, tres vidres blancs del trilòbul —dos dels quals visibles després de la neteja i, per tant, no marcats al mapa 2—, tres vidres blaus del perímetre del plafó i dos vidres groc clar, un de la ziga-zaga i un del trilòbul.
- ▶▶ Pèrdua de vidre:
En un vidre blau del perímetre del plafó.

■ Restes de morter

■ Fractura de vidre
■ Restes de morter

ACCIÓ	FETA SÍ/NO	Quantitat
PROCÉS DE NETEJA	SÍ	
SIGLATGE	SÍ	
UNIÓ DE VIDRE AMB RESINA	SÍ	14
REINTEGRACIÓ DE VIDRE INCOMPLET AMB PLOM	SÍ	1
SEGELLAMENT AMB MORTER	SÍ

La reintegració de la pèrdua de vidre s'ha realitzat amb plom.

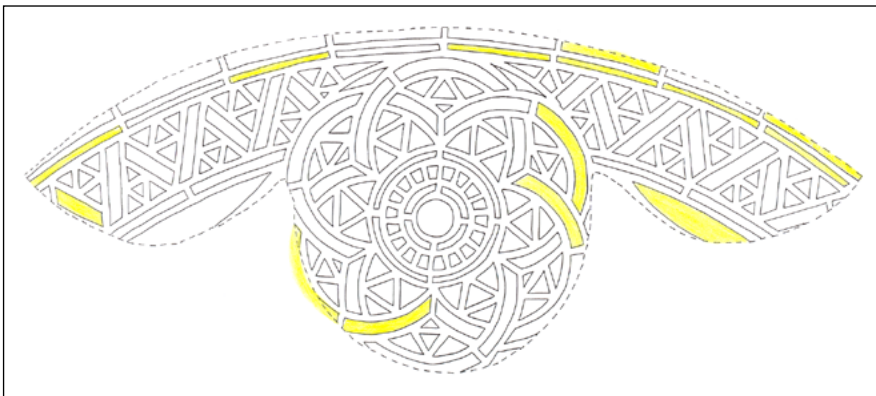
Mapa de procés 2 - cara interna

■ Unió de vidre amb resina

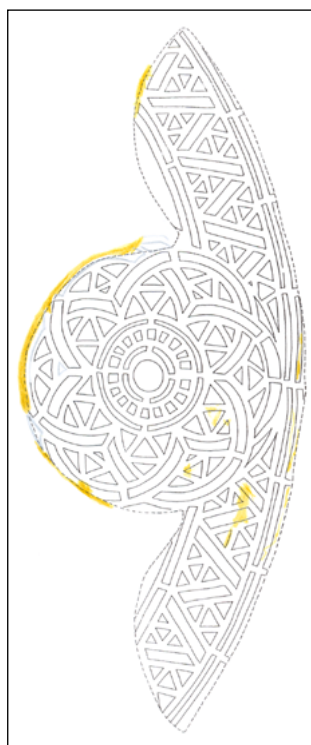
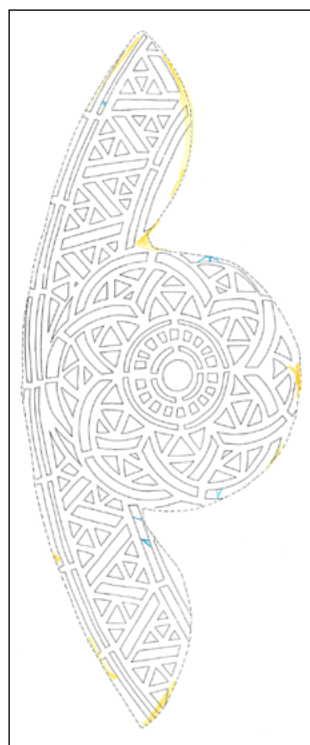
ELEMENT 2

■ Restes de morter

■ Fractura de vidre

ACCIÓ	FETA SÍ/NO	Quantitat
PROCÉS DE NETEJA	SÍ	
SIGLATGE	SÍ	
UNIÓ DE VIDRE AMB RESINA	SÍ	5
REINTEGRACIÓ DE VIDRE INCOMPLET AMB PLOM	NO	
SEGELLAMENT AMB MORTER	SÍ

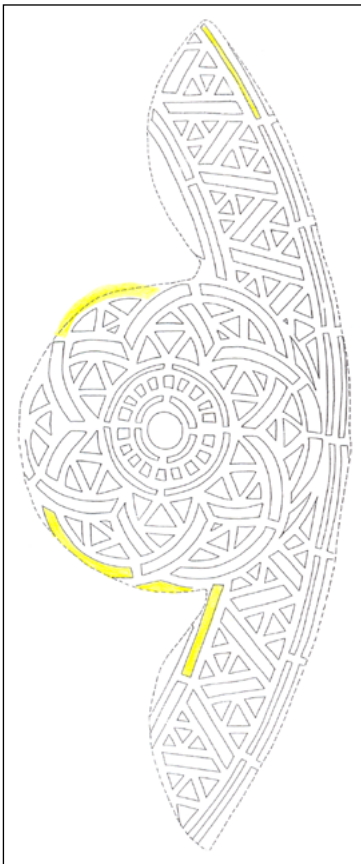
Mapa de procés 2 - cara interna

■ Unió de vidre amb resina

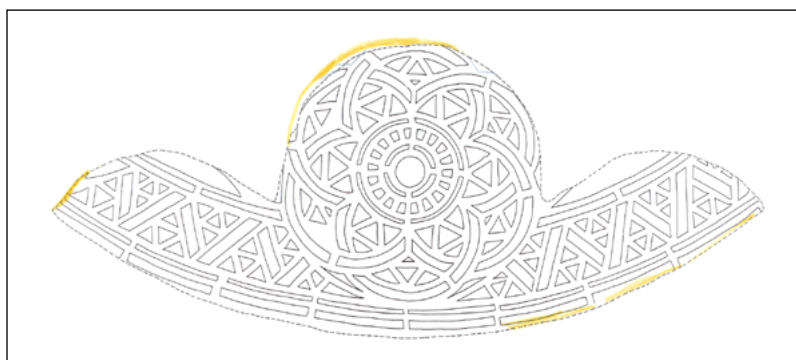
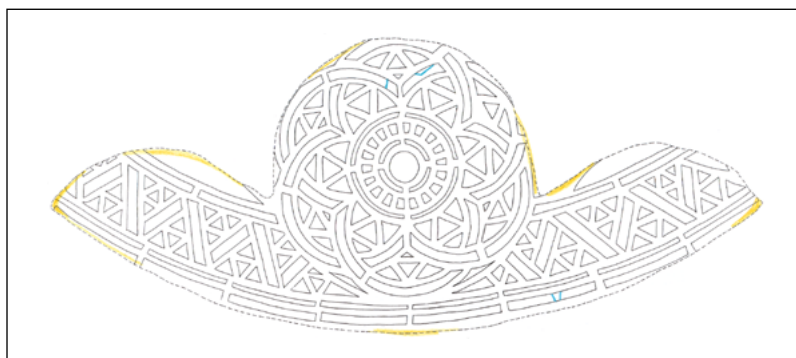
ELEMENT 3

■ Restes de morter

■ Fractura de vidre
■ Restes de morter

ACCIÓ	FETA SÍ/NO	Quantitat
PROCÉS DE NETEJA	SÍ	
SIGLATGE	SÍ	
UNIÓ DE VIDRE AMB RESINA	SÍ	5
REINTEGRACIÓ DE VIDRE INCOMPLET AMB PLOM	NO	
SEGELLAMENT AMB MORTER	SÍ

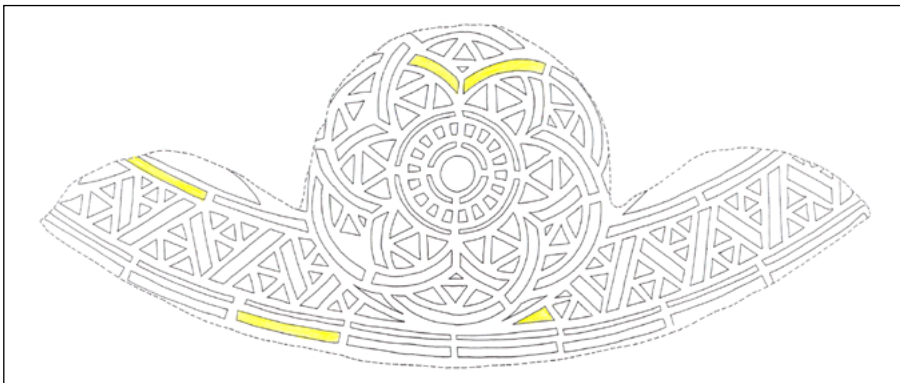
Mapa de procés 2 - cara interna

Unió de vidre amb resina

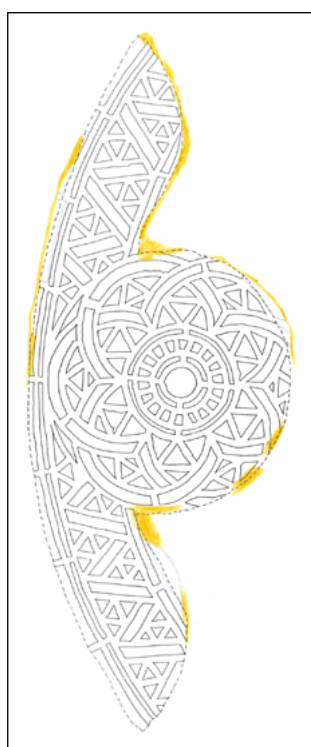
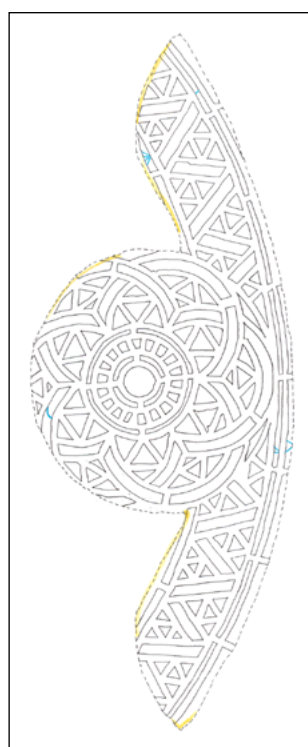
ELEMENT 4

- ▶▶ Vidre bufat sense grisalla:
138 vidres: tots els vidres de color vermell, blau, verd i groc fosc, inclosos els dos vidres verds dels triangles mixtilinis.
- ▶▶ Vidre glaçat:
45 vidres: tots els vidres blancs i groc clar.
- ▶▶ Xarxa de plom grafilat:
Tots els ploms.
- ▶▶ Acumulació de pols, sutge i altres dipòsits superficials.
- ▶▶ Restes de morter:
A la cara interna: abundant en diversos punts del perímetre, en particular als angles del plafó.
A la cara externa: en diversos punts del perímetre.
- ▶▶ Fractura de vidre:
En cinc vidres: tres vidres blancs dels filets, un vidre blanc del trilòbul i un vidre blau del perímetre del plafó.

Restes de morter

Fractura de vidre

ACCIÓ	FETA SÍ/NO	Quantitat
PROCÉS DE NETEJA	SÍ	
SIGLATGE	SÍ	
UNIÓ DE VIDRE AMB RESINA	SÍ	5
REINTEGRACIÓ DE VIDRE INCOMPLET AMB PLOM	NO	
SEGELLAMENT AMB MORTER	SÍ

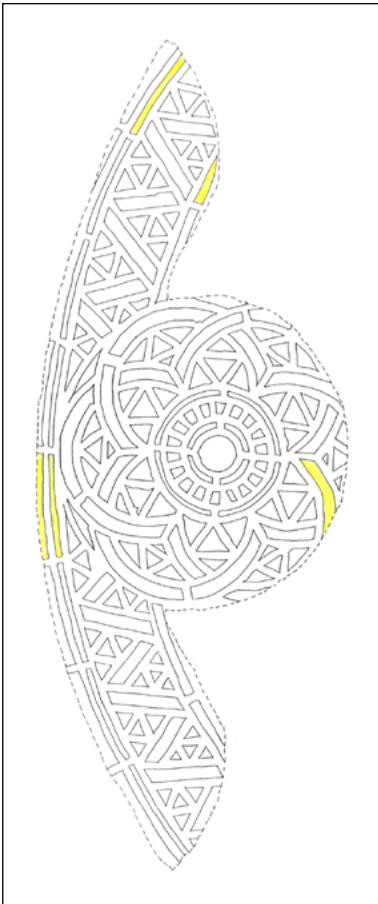
Mapa de procés 2 - cara interna

Unió de vidre amb resina

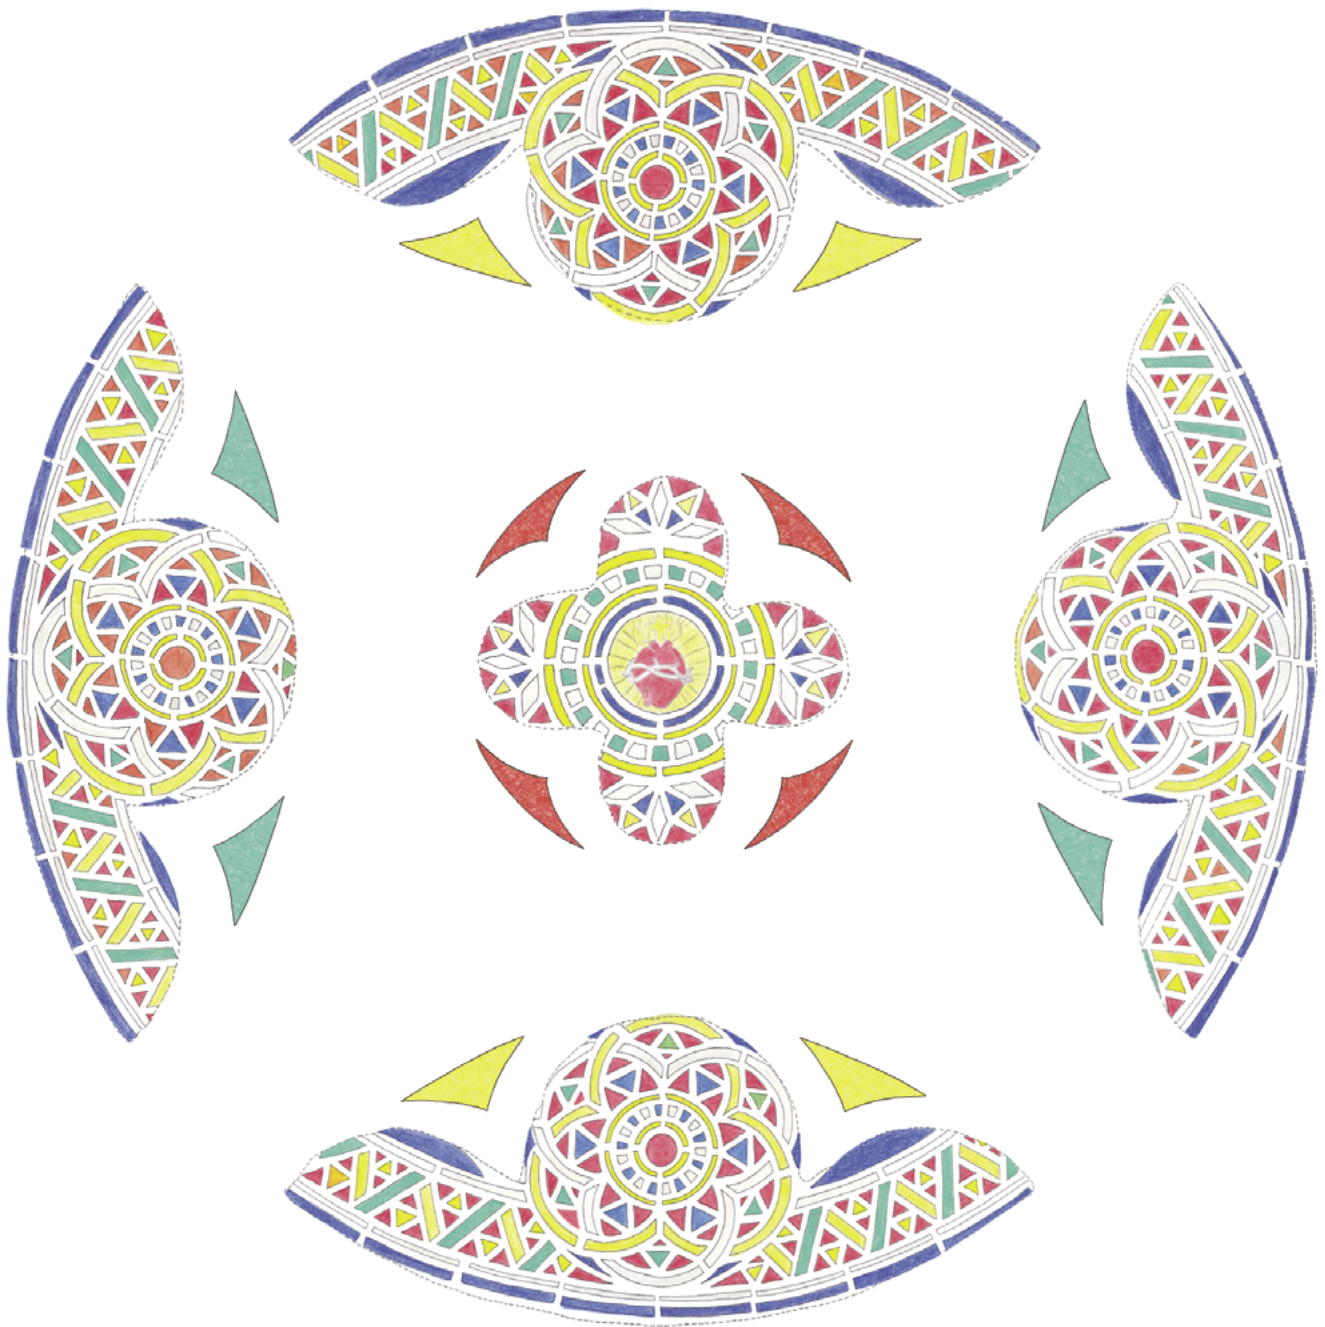
L'anàlisi de l'estat de conservació de la vidriera conclou en un diagnòstic molt favorable. A banda de la brutícia habitual en aquests tipus d'elements, la vidriera només ha patit algunes fractures de vidres i una sola pèrdua parcial de vidre. També s'observa pèrdua de morter entre el vitrall i el galze de la pedra en diferents plafons. Per tot plegat, es considera que l'estat de conservació és excel·lent, fet que s'ha d'atribuir, molt probablement, a la protecció que ofereix la teulada. Aquesta diagnosi ha determinat que la vidriera no requereix un sistema de protecció ni un nou marc metàl·lic i que, per tant, no cal desmuntar-la del seu emplaçament original. D'altra banda, el fàcil accés a través de la galeria del claustre fa possible que la intervenció de conservació-restauració es pugui dur *in situ* amb facilitat.

Mapa de colors dels vidres - cara interna.
Recull la pèrdua de vidre
