REIAL MONESTIR DE SANTA MARIA DE PEDRALBES
PLA DE RESTAURACIÓ DELS VITRALLS 1998-2010
MEMÒRIA DELS TREBALLS DE CONSERVACIÓ-RESTAURACIÓ

**ROSASSA
NAU OII**

**Memòria dels treballs de conservació-restauració.
Rosassa Nau OII**

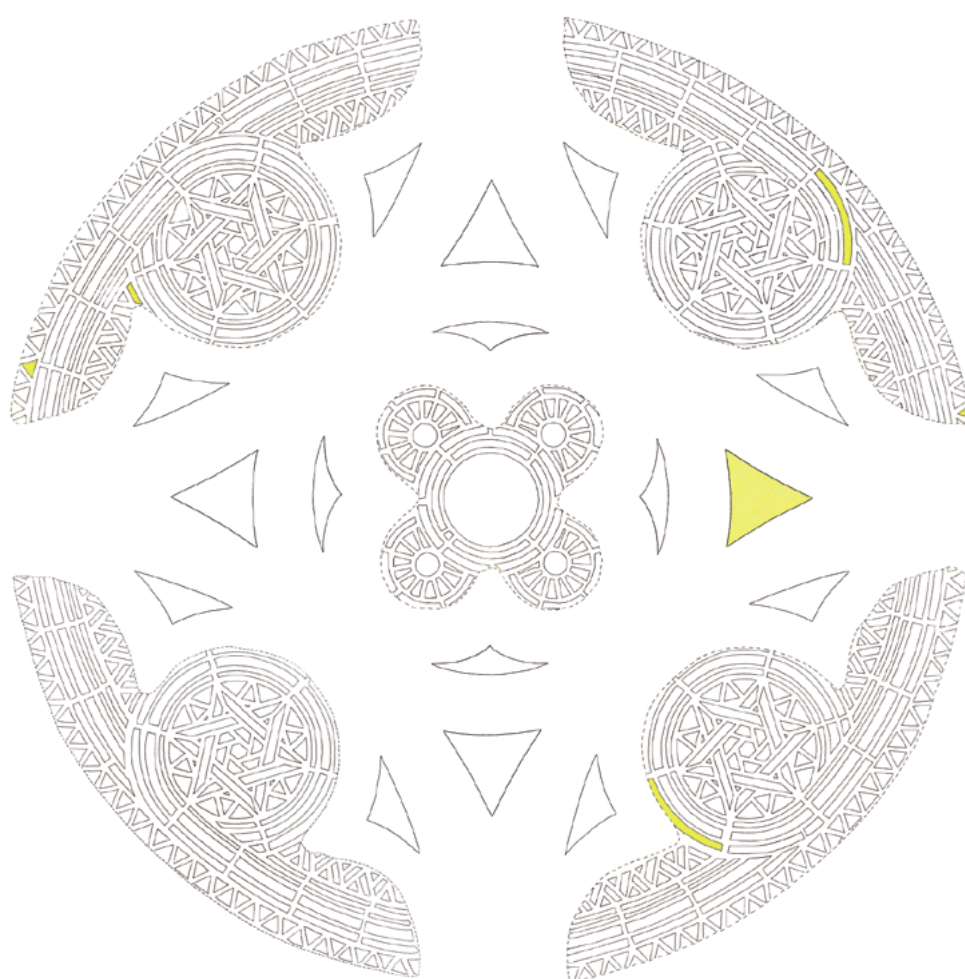
► Mapa de procés 2 - cara interna

■ Unió de vidre amb resina

Contràriament als plafons que s'han restaurat al laboratori, en aquest cas la unió de vidres s'ha realitzat *in situ*, sense extreure els fragments de la xarxa de plom, és a dir en posició vertical. Abans de ser enganxats, els fragments s'han fixat amb tires de cinta adhesiva transparent. La unió dels vidres s'ha fet amb Araldite 2020, una resina epoxídica líquida amb un índex de reflectància

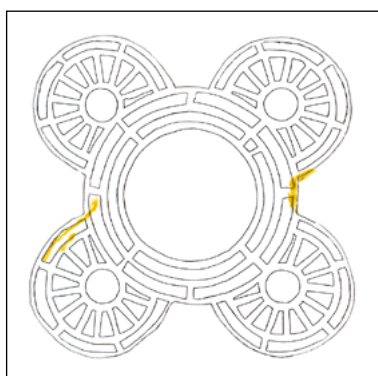
Mapa 1 - cara interna

■ Restes de morter

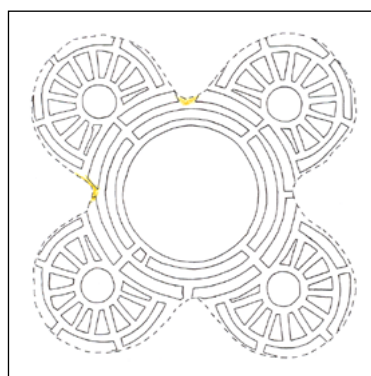
Mapa 2 - cara externa

■ Restes de morter

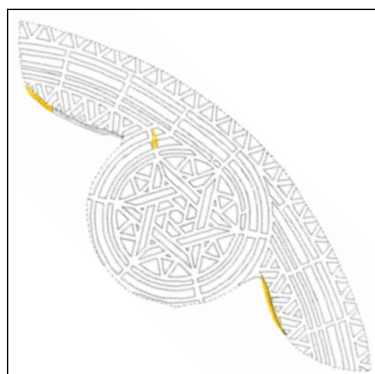
Mapa 1 - cara interna

■ Restes de morter

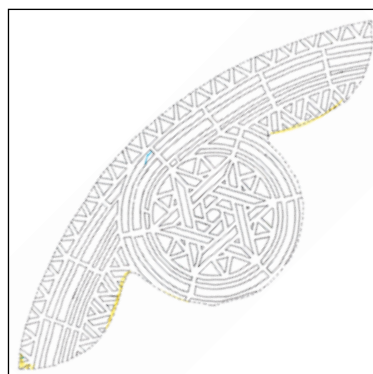
Mapa 2 - cara externa

- ▶▶ Vidre glaçat:
97 vidres: tots els vidres de color groc, blanc i blau clar, així com els vidres de color verd clar de l'interior del bucle.
- ▶▶ Vidre bufat sense grisalla:
80 vidres: tots els vidres de color fúcsia, vermell, blau fosc, els de color verd fosc de les ales del bucle i els dos vidres vermells dels triangles mixtilinis.
- ▶▶ Xarxa de plom grafilat:
Tots els ploms.
- ▶▶ Acumulació de pols, sutge i altres dipòsits superficials.
- ▶▶ Restes de morter:
A la cara interna i externa: principalment en dos punts del perímetre.
- ▶▶ Fractura de vidre:
En dos vidres grocs: un triangle de la banda exterior i un vidre de la triple banda del bucle.

■ Fractura de vidre
■ Restes de morter

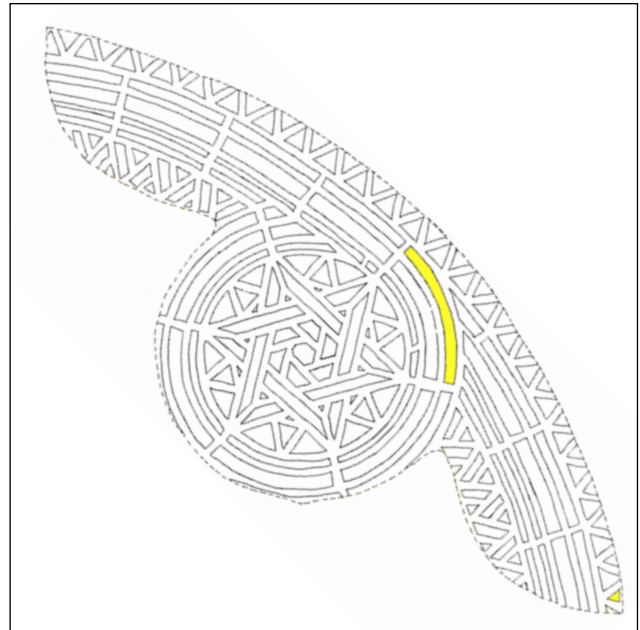
Mapa de procés 2 - cara interna

■ Unió de vidre amb resina

ACCIÓ	FETA SÍ/NO	Quantitat
PROCÉS DE NETEJA	SÍ	
SIGLATGE	SÍ	
UNIÓ DE VIDRE AMB RESINA	SÍ	1

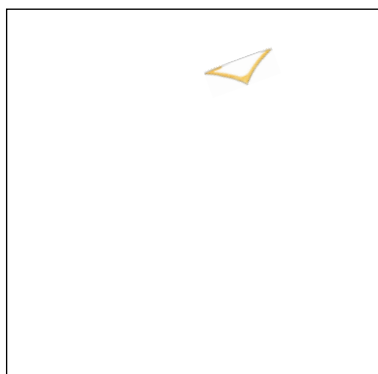
Mapa 1 - cara interna

■ Restes de morter

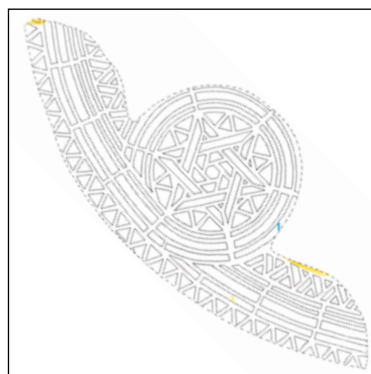
Mapa 2 - cara externa

- ▶▶ Vidre glaçat:
93 vidres: tots els vidres de color groc, blanc i blau clar, així com els vidres de color verd clar de l'interior del bucle.
- ▶▶ Vidre bufat sense grisalla:
79 vidres: tots els vidres de color fúcsia, vermell, blau fosc, els de color verd fosc de les ales del bucle i els dos vidres vermells dels triangles mixtilinis.
- ▶▶ Xarxa de plom grafilat:
Tots els ploms.
- ▶▶ Acumulació de pols, sutge i altres dipòsits superficials.
- ▶▶ Restes de morter:
A la cara externa: en dos punts del perímetre.
A la cara interna: en gairebé tot el perímetre del triangle mixtilini de la dreta.
- ▶▶ Fractura de vidre:
En un vidre groc de la triple banda del bucle.

■ Fractura de vidre
■ Restes de morter

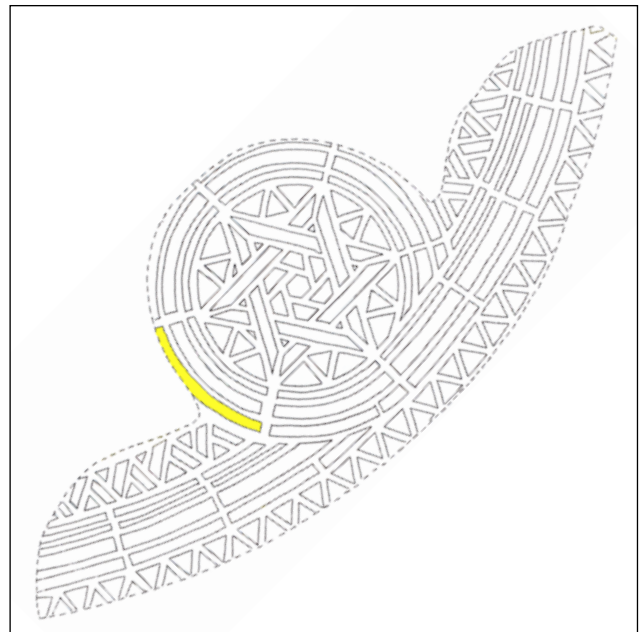
Mapa de procés 2 - cara interna

■ Unió de vidre amb resina

ACCIÓ	FETA SÍ/NO	Quantitat
PROCÉS DE NETEJA	SÍ	
SIGLATGE	SÍ	
UNIÓ DE VIDRE AMB RESINA	SÍ	1

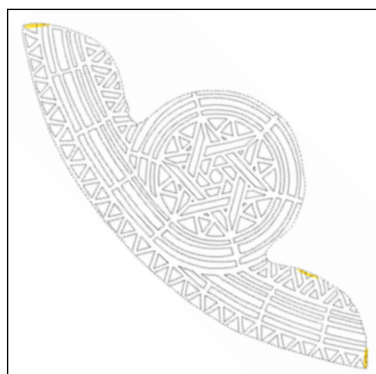
Mapa 1 - cara interna

- ▶▶ Vidre glaçat:
96 vidres: tots els vidres de color groc, blanc i blau clar, així com els vidres de color verd clar de l'interior del bucle.
- ▶▶ Vidre bufat sense grisalla:
79 vidres: tots els vidres de color fúcsia, vermell, blau fosc, els de color verd fosc de les ales del bucle i els dos vidres vermells dels triangles mixtilinis.
- ▶▶ Xarxa de plom grafilat:
Tots els ploms.
- ▶▶ Acumulació de pols, sutge i altres dipòsits superficials.
- ▶▶ Restes de morter:
A la cara externa: en tres punts del perímetre.

■ Restes de morter

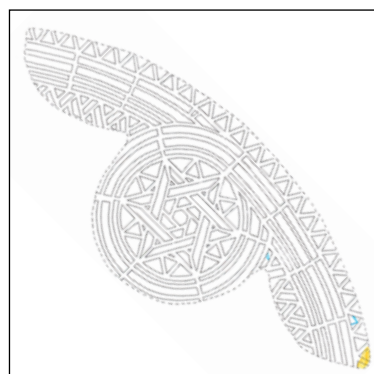
Mapa 2 - cara externa

- ▶▶ Vidre glaçat:
97 vidres: tots els vidres de color groc, blanc i blau clar, així com els vidres de color verd clar de l'interior del bucle.
- ▶▶ Vidre bufat sense grisalla:
80 vidres: tots els vidres de color fúcsia, vermell, blau fosc, els de color verd fosc de les ales del bucle i els dos vidres vermells dels triangles mixtilinis.
- ▶▶ Xarxa de plom grafilat:
Tots els ploms.
- ▶▶ Acumulació de pols, sutge i altres dipòsits superficials.
- ▶▶ Restes de morter:
A la cara externa: en un angle del perímetre.
- ▶▶ Fractura de vidre:
En dos vidres: un de blanc de la ziga-zaga i un de fúcsia d'un triangle.

- Fractura de vidre
- Restes de morter

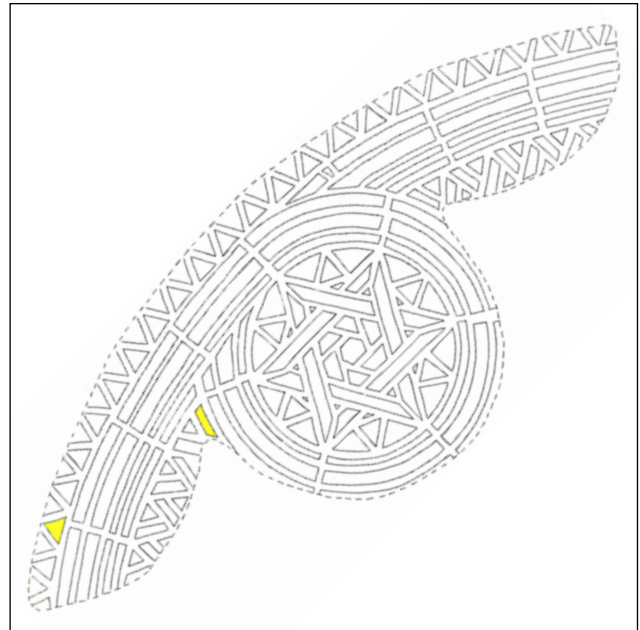
Mapa de procés 2 - cara interna

■ Unió de vidre amb resina

ACCIÓ	FETA SÍ/NO	Quantitat
PROCÉS DE NETEJA	SÍ	
SIGLATGE	SÍ	
UNIÓ DE VIDRE AMB RESINA	SÍ	2
