REIAL MONESTIR DE SANTA MARIA DE PEDRALBES  
PLA DE RESTAURACIÓ DELS VITRALLS 1998-2010  
MEMÒRIA DELS TREBALLS DE CONSERVACIÓ-RESTAURACIÓ

**ROSASSA  
NAU OI**

**Memòria dels treballs de conservació-restauració.  
Rosassa Nau OI**

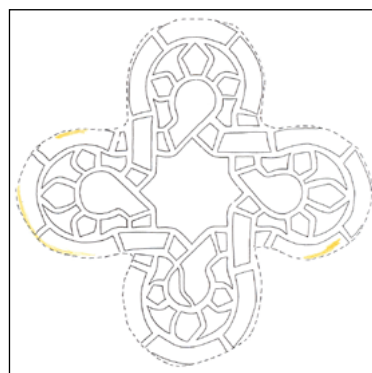
Mapa 2 - cara externa

Restes de morter

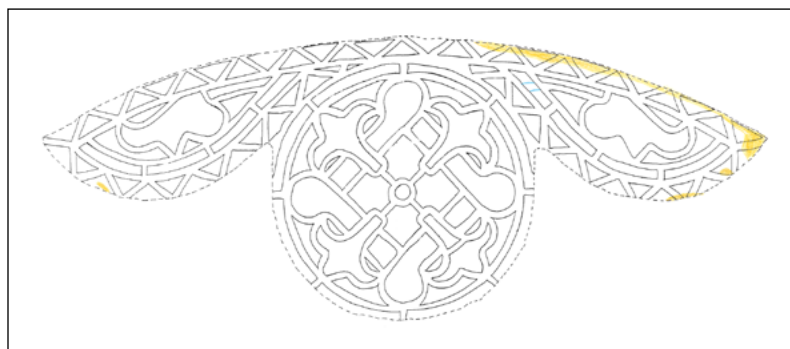
Mapa 2 - cara externa

- ▶▶ Vidre bufat amb decoració esmerilada:  
Vuit vidres: els vidres rosa clar del quadrat amb bucles.
- ▶▶ Vidre bufat sense grisalla:  
27 vidres: tots els vidres vermells del fons dels lòbuls i els dos vidres dels triangles mixtilinis de color blau i verd.
- ▶▶ Vidre bufat amb grisalla:  
86 vidres: la resta de vidres.
- ▶▶ Xarxa de plom grafilat:  
Tots els ploms.
- ▶▶ Vidre invertit:  
En un vidre groc del contorn emperlat.
- ▶▶ Acumulació de pols, sutge i altres dipòsits superficials.
- ▶▶ Restes de morter:  
A la cara externa: puntualment, en diversos indrets del perímetre.
- ▶▶ Manca de cohesió de la grisalla:  
En 65 vidres: tots els vidres de color blau i groc dels triangles de la banda perimetral, quatre vidres rosa clar del quadrat amb bucles i quatre vidres blaus de les fulles centrals.
- ▶▶ Fractura de vidre:  
En un vidre groc del contorn emperlat.

- Fractura de vidre
- Restes de morter

El vidre fracturat s'ha unit amb la resina Araldite 2020, sense extreure el vidre de la xarxa de plom, aplicant l'adhesiu amb un palet de fusta i fixant prèviament els fragments amb cinta adhesiva.

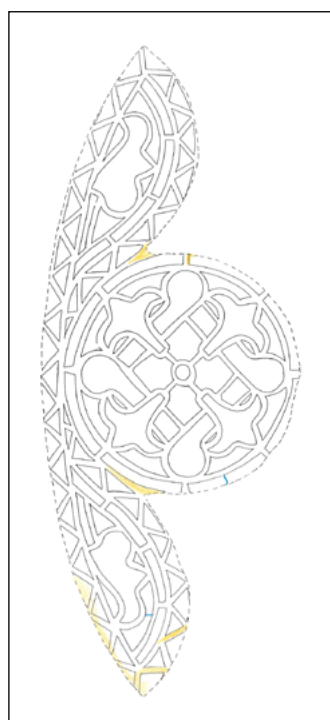
Mapa 2 - cara externa

- ▶▶ Fractura de vidre:  
En dos vidres: un vidre groc de l'anella i un vidre vermell del fons d'un dels lòbuls laterals.

- Fractura de vidre
- Restes de morter

Els dos vidres fracturats s'han unit amb la resina Loktite, sense extreure el vidre de la xarxa de plom, aplicant l'adhesiu directament amb el tub del producte i fixant prèviament els fragments amb cinta adhesiva.

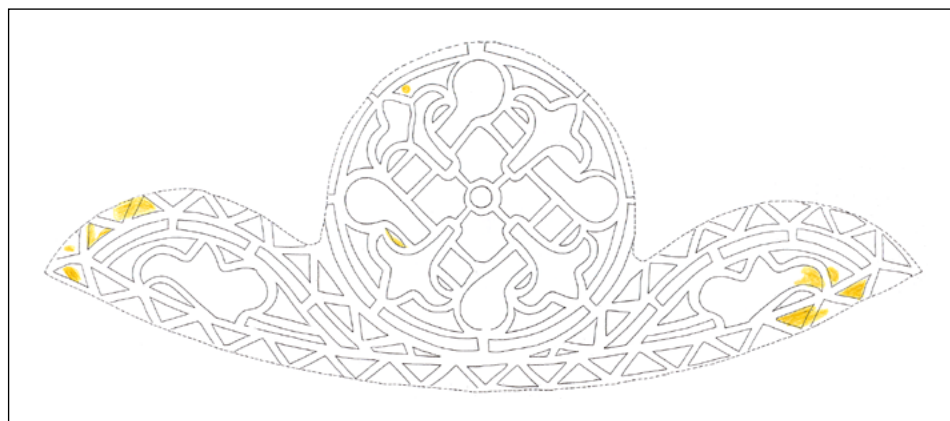
Mapa 2 - cara externa

■ Restes de morter

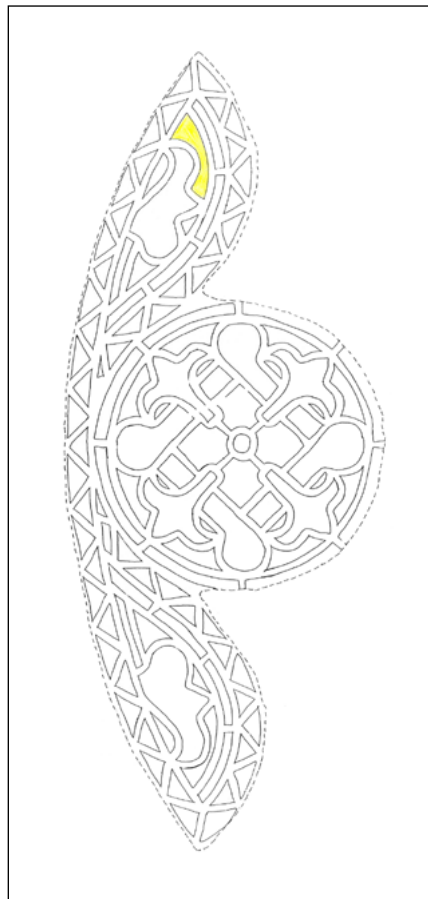
Mapa de procés 2 - cara interna

- ▶▶ Vidre bufat amb decoració esmerilada:  
Vuit vidres: els vidres rosa clar del quadrat amb bucles.
- ▶▶ Vidre bufat sense grisalla:  
27 vidres: tots els vidres vermells del fons dels lòbuls i els dos vidres verds dels triangles mixtilinis.
- ▶▶ Vidre bufat amb grisalla:  
85 vidres: la resta de vidres.
- ▶▶ Xarxa de plom grafilat:  
Tots els ploms.
- ▶▶ Vidre invertit:  
En un vidre rosa clar del quadrat amb bucles.
- ▶▶ Acumulació de pols, sutge i altres dipòsits superficials.
- ▶▶ Restes de morter:  
A la cara externa: puntualment, en diversos indrets del perímetre i del centre del plafó.
- ▶▶ Manca de cohesió de la grisalla:  
En 55 vidres de color blau i groc dels triangles de la banda perimetral.
- ▶▶ Fractura de vidre:  
En un vidre vermell del fons d'un dels lòbuls laterals.

El vidre fracturat s'ha unit amb la resina Araldite Ràpid en pasta, sense extreure el vidre de la xarxa de plom, aplicant l'adhesiu amb espàtula i fixant prèviament els fragments amb cinta adhesiva.

■ Unió de vidre amb resina

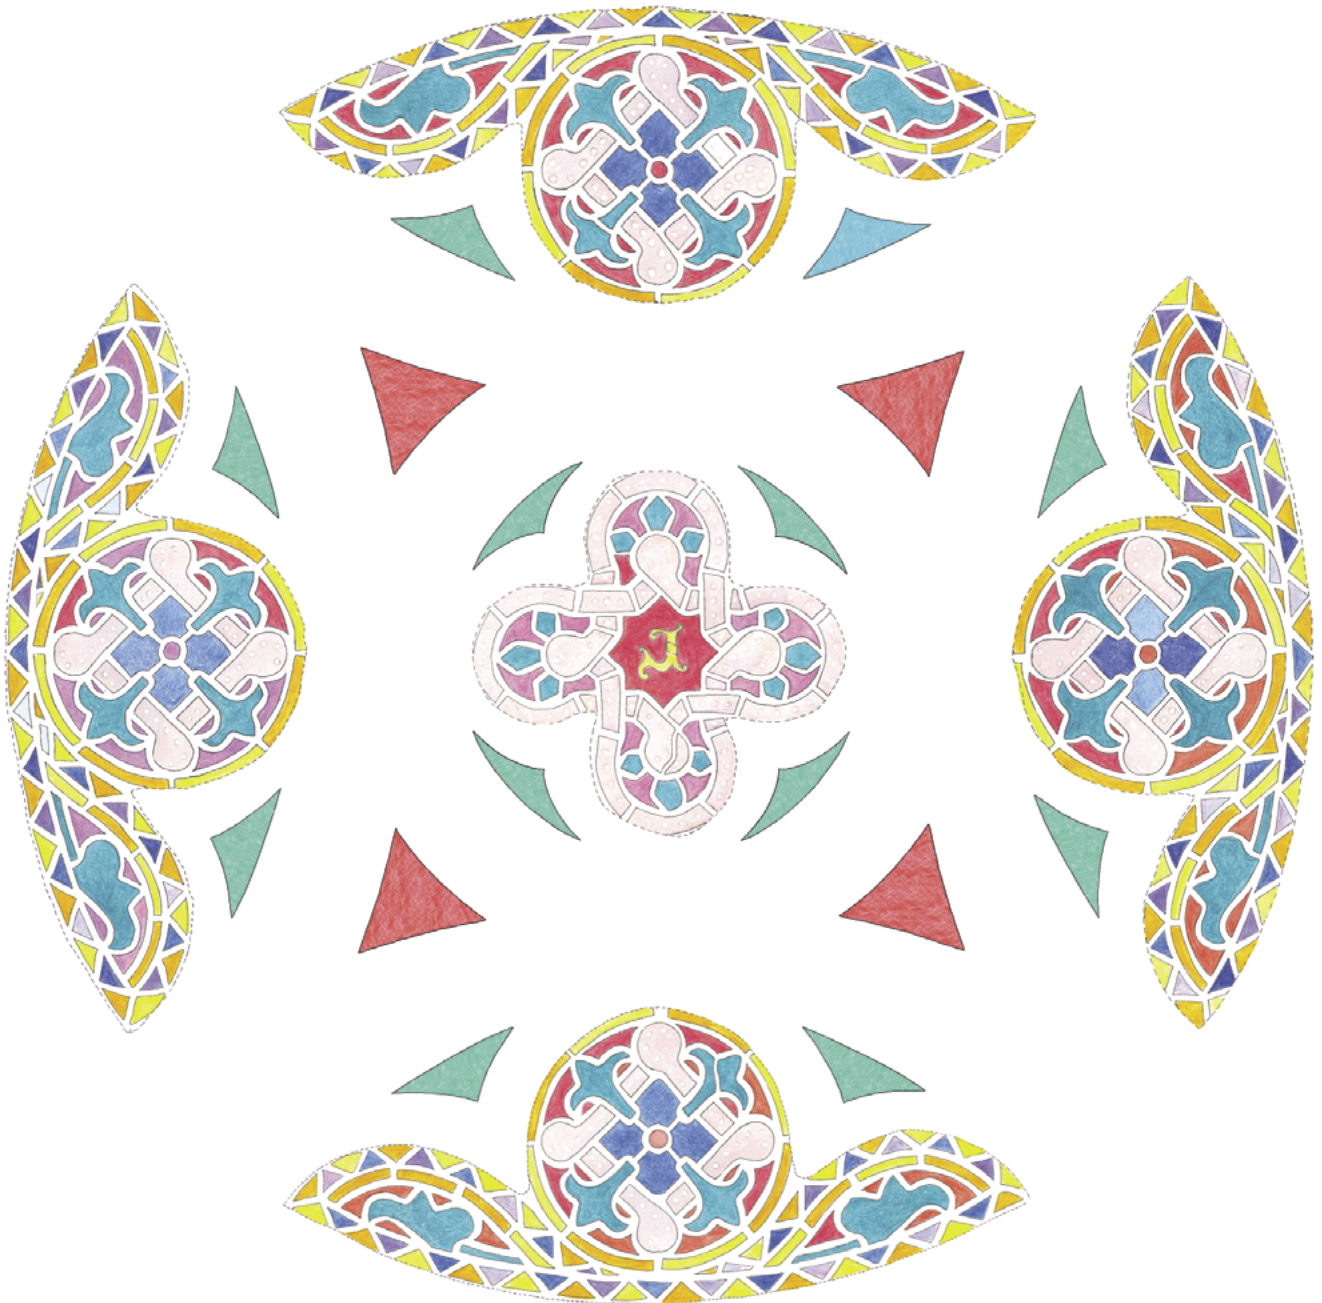
Mapa de colors dels vidres - cara interna.  
Recull la pèrdua de vidre
