REIAL MONESTIR DE SANTA MARIA DE PEDRALBES
PLA DE RESTAURACIÓ DELS VITRALLS 1998-2010
MEMÒRIA DELS TREBALLS DE CONSERVACIÓ-RESTAURACIÓ

ROSASSA
OIII

**Memòria dels treballs de conservació-restauració.
Rosassa OIII**

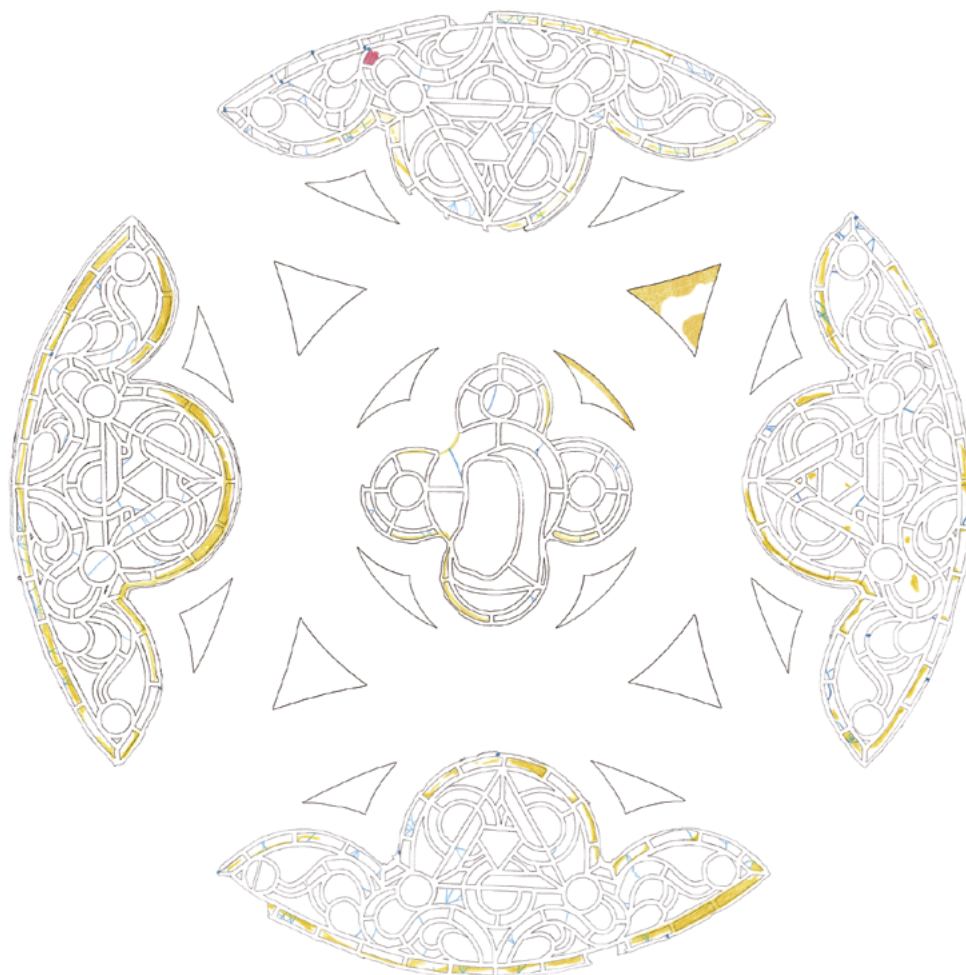
► Mapa 2 - cara externa

- Fractura de plom
- Fractura de vidre
- Restes de morter
- Restes de massilla

- Restes de massilla: trobem restes de massilla endurida i esquerdada en tres plafons d'aquesta vidriera —els Elements 0, 1 i 2—, principalment per la cara externa. Al plafó 1, la massilla es troba tant per la cara externa com per la interna, tapant una pèrdua de vidre.

- Fissures i fractures del plom: les fractures del plom consisteixen en un trencament total de l'ànima i de les ales, que es fa evident en totes dues cares del plafó. A conseqüència d'això, la tira de plom queda totalment dividida. La fissura també es considera un trencament del plom, però sense arribar a fracturar tota l'ala o l'ànima. En el cas d'aquesta vidriera, s'han localitzat 15 fissures i fractures repartides en els quatre plafons trilobats.

- Fractures de vidres: en aquests casos, el vidre queda dividit en dos fragments o més, sense que hi hagi pèrdua de material. S'han comptabilitzat 95 vidres fracturats —en els cinc plafons— sobre el total de 471 vidres que té aquesta vidriera. Això representa un 20,2 % dels vidres. La majoria de fractures es troben als vidres del perímetre dels plafons.

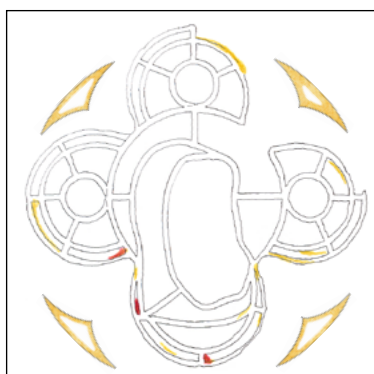
Mapa 1 - cara interna

- ▶▶ Restes de massilla:
A la cara interna: en tres punts de vidres de color blanc de la banda del perímetre.
- ▶▶ Manca de cohesió de la grisalla:
En sis vidres: el vidre blanc del rostre del personatge, els vidres verds de la caputxa i els vidres fúcsia dels cercles amb creus.

- Restes de morter
- Restes de massilla

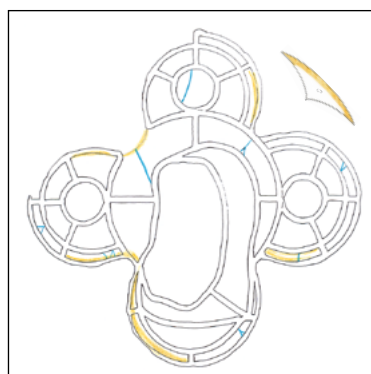
Mapa 2 - cara externa

- ▶▶ Fractura de vidre:
En vuit vidres: cinc vidres blancs del perímetre, dos vidres vermells del fons del cap i un vidre circular fúcsia.
- ▶▶ Pèrdua de plom:
En cinc punts del perímetre corresponents a quatre vidres blancs i un vidre vermell del cercle central.

- ▶▶ Pèrdua de vidre:
En cinc vidres: quatre pèrdues totals de vidres blancs del perímetre i una pèrdua parcial en un vidre vermell del fons del cap.

- Fractura de vidre
- Restes de morter

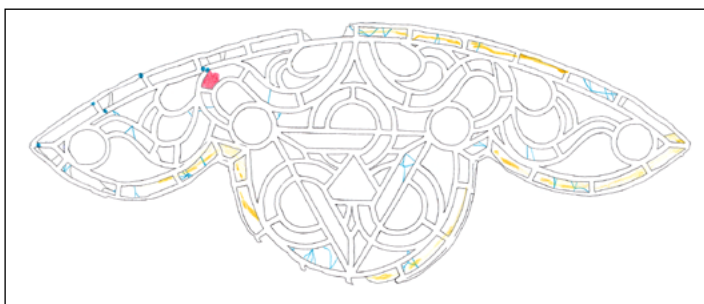
Mapa 2 - cara externa

- ▶▶ Fractura i fissura de plom:
En sis punts situats al perímetre del plafó.
- ▶▶ Fractura de vidre:
En 21 vidres: 10 vidres blancs del perímetre —un dels quals visible després de la neteja i, per tant, no marcat al mapa 2—, cinc vidres fúcsia i rosa de les tiges, cinc vidres blaus del fons de la composició i un vidre groc clar del triangle emperlat.

- ▶▶ Pèrdua de plom:
En quatre punts del perímetre corresponents a quatre vidres blancs del perímetre.
- ▶▶ Pèrdua de vidre:
En 12 vidres: dues pèrdues totals i nou pèrdues parcials de vidres blancs del perímetre i una pèrdua parcial en un vidre rosa d'una tija.

- Fractura de plom
- Fractura de vidre
- Restes de morter
- Restes de massilla

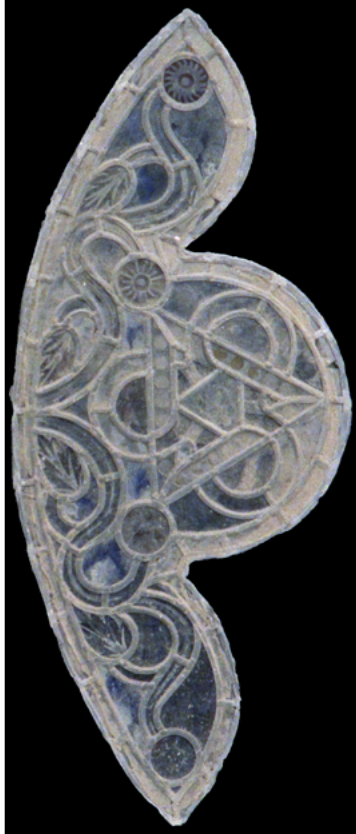
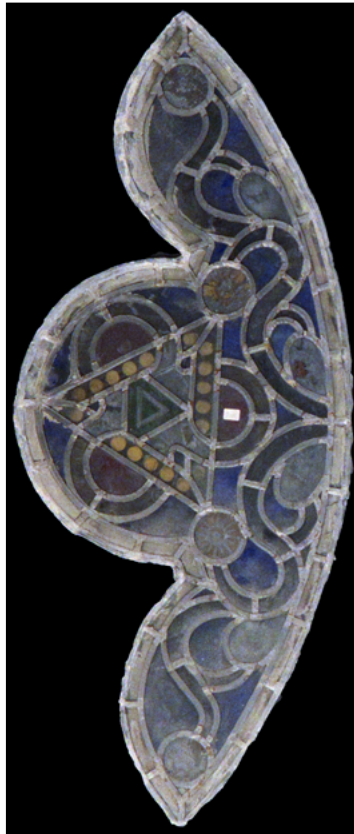
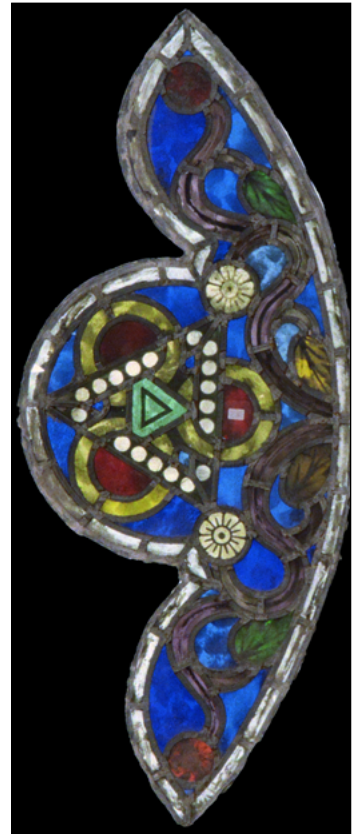
Fotografies inicials

- ▶▶ Fractura i fissura de plom:
En dos punts situats al perímetre del plafó.
- ▶▶ Fractura de vidre:
En 24 vidres: vuit vidres blancs del perímetre —tres dels quals visibles després de la neteja i, per tant, no marcats al mapa 2—, cinc vidres fúcsia i rosa de les tiges, quatre vidres blaus del fons de la composició, tres vidres grocs de les anelles, un vidre vermell de l'interior d'una anella, un vidre verd d'una fulla, un vidre groc d'una flor i un vidre groc clar del triangle emperlat.

- ▶▶ Pèrdua de vidre:
En dos vidres: dues pèrdues parcials de vidres blancs del perímetre.

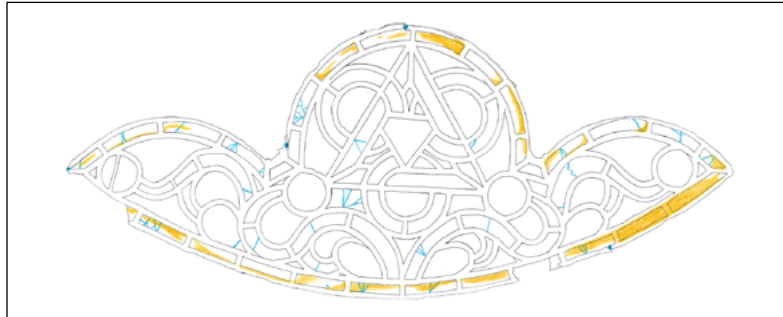
Mapa 2 - cara externa

- ▶▶ Fractura i fissura de plom:
En quatre punts situats al perímetre del plafó.
- ▶▶ Fractura de vidre:
En 27 vidres: 14 vidres blancs del perímetre, set vidres fúcsia i rosa de les tiges, un vidre blau del fons de la composició, dos vidres grocs de les anelles —un dels quals visible després de la neteja i, per tant, no marcat al mapa 2—, un vidre verd d'una fulla, un vidre groc clar del triangle emperlat i el vidre verd del triangle central —visible després de la neteja i, per tant, no marcat al mapa 2.

- ▶▶ Pèrdua de plom:
En dos punts del perímetre corresponents a dos vidres blancs del perímetre.
- ▶▶ Pèrdua de vidre:
En sis vidres: sis pèrdues parcials de vidres blancs del perímetre.

● Fractura de plom
 ■ Fractura de vidre
 ■ Restes de morter

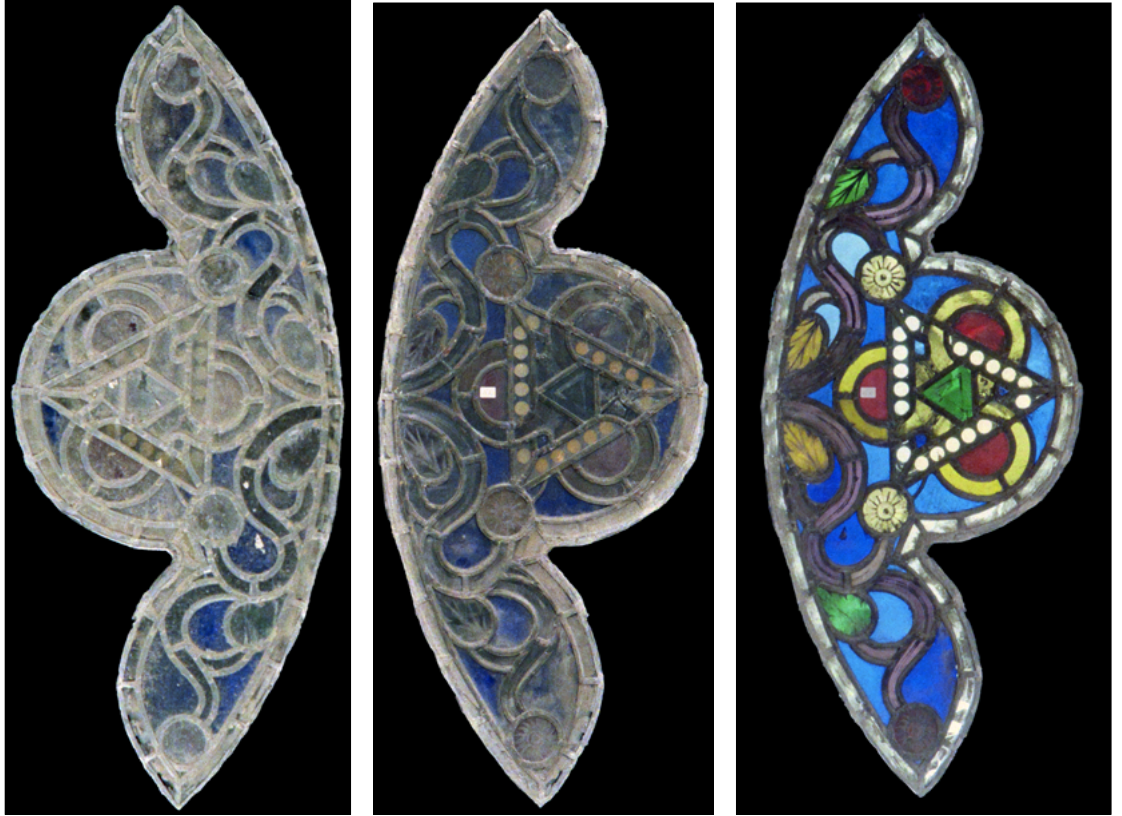
Fotografies inicials

- ▶▶ Fractura i fissura de plom:
En tres punts situats al perímetre i al centre del plafó.
- ▶▶ Fractura de vidre:
En 15 vidres: nou vidres blancs del perímetre, dos vidres fúcsia i rosa de les tiges, un vidre blau del fons de la composició, dos vidres grocs de les anelles i un vidre verd d'una fulla.

- ▶▶ Pèrdua de vidre:
En quatre vidres: quatre pèrdues parcials de vidres blancs del perímetre.

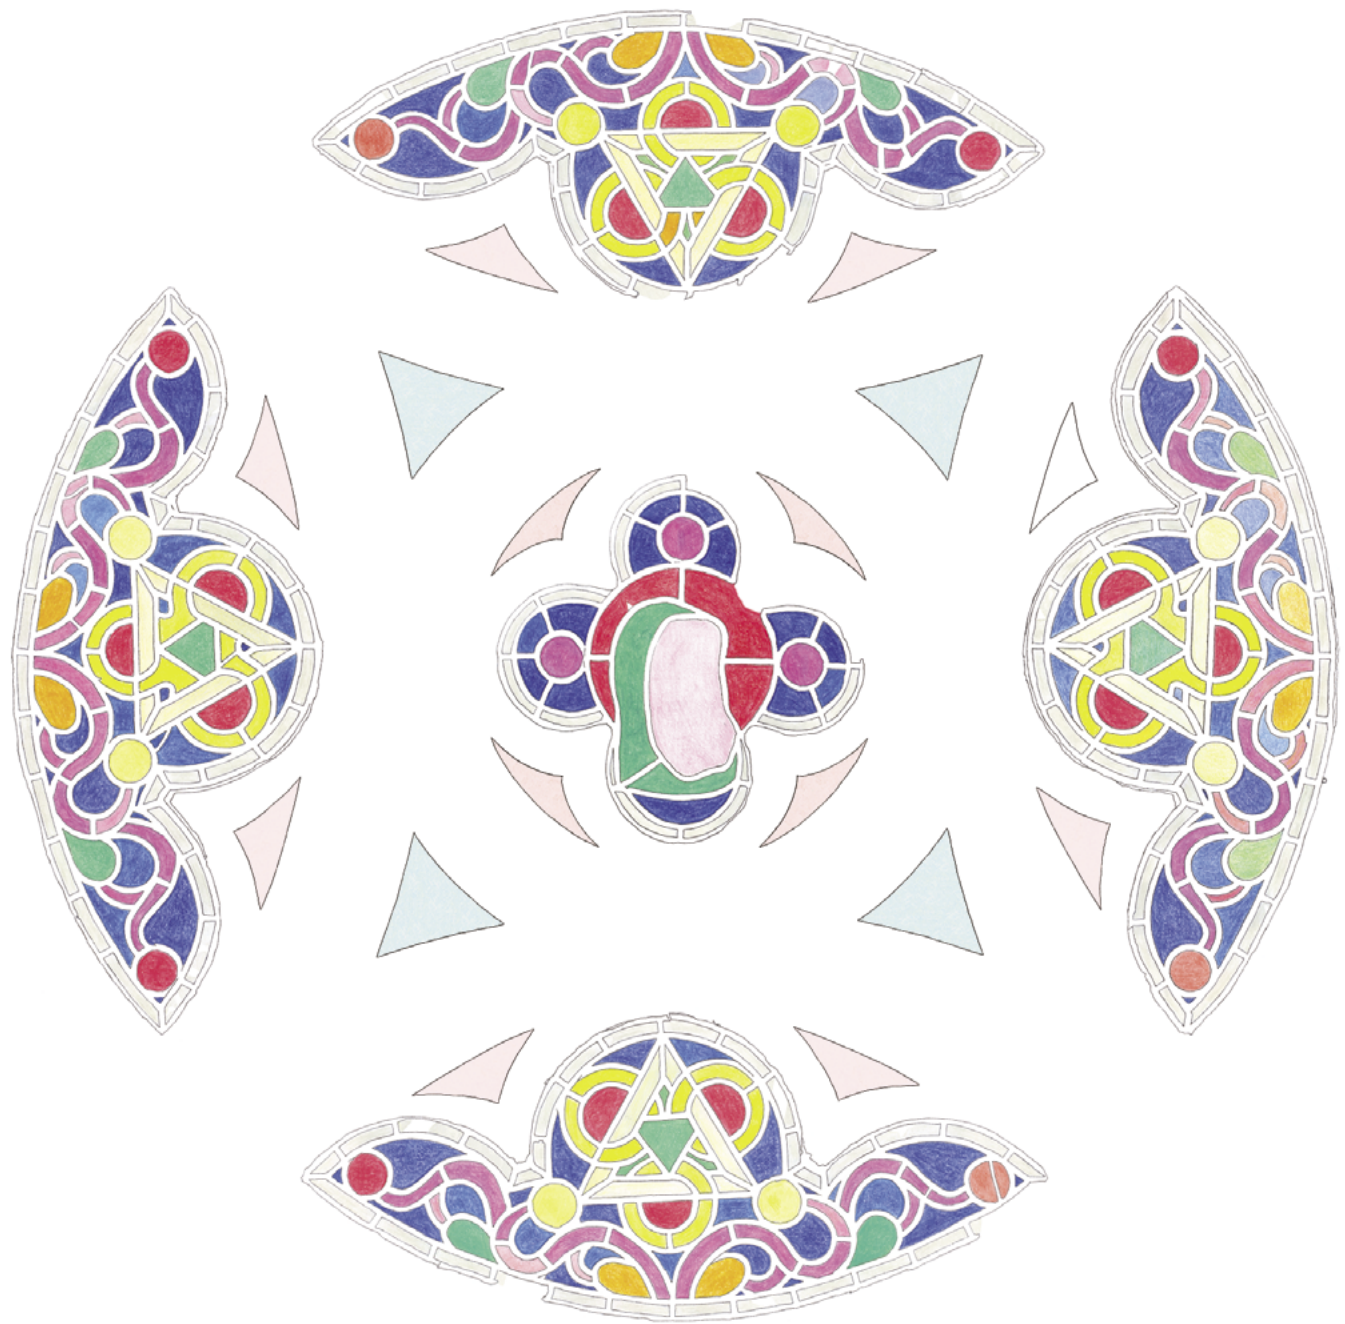
Mapa de colors dels vidres - cara interna.
Recull la pèrdua de vidre
