REIAL MONESTIR DE SANTA MARIA DE PEDRALBES
PLA DE RESTAURACIÓ DELS VITRALLS 1998-2010
MEMÒRIA DELS TREBALLS DE CONSERVACIÓ-RESTAURACIÓ

**ROSASSA
OIV**

**Memòria dels treballs de conservació-restauració.
Rosassa OIV**

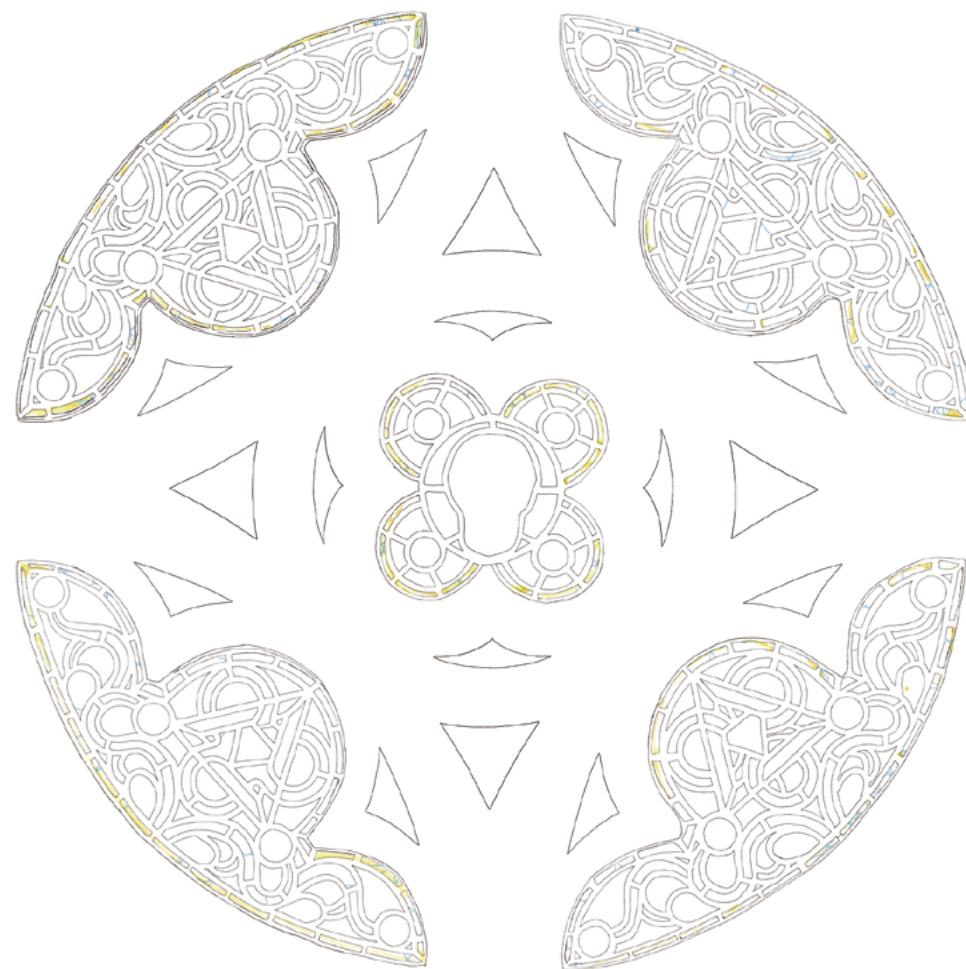
◀ Mapa 2 - cara externa

- Fractura de plom
- Fractura de vidre
- Restes de morter

En el cas d'aquesta vidriera, s'ha trobat una sola fissura, localitzada al plafó 4.

- **Fractures de vidres:** en aquests casos, el vidre queda dividit en dos fragments o més, sense que hi hagi pèrdua de material. S'han comptabilitzat 84 vidres fracturats —en els cinc plafons— sobre el total de 469 vidres que té aquesta vidriera. Això representa un 17,9 % dels vidres. La majoria de fractures es troben als vidres del perímetre dels plafons.

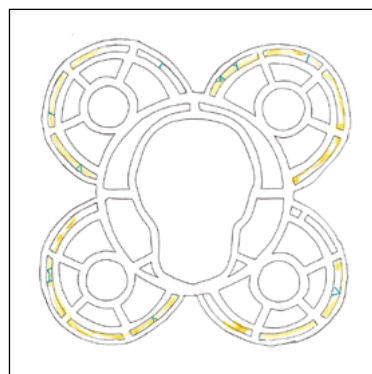
Mapa 2 - cara externa

- ▶▶ Restes de morter:
A la cara interna i externa: en tot el perímetre del plafó i dels quatre triangles mixtilinis.
- ▶▶ Fractura de vidre:
En vuit vidres blancs del perímetre.

- Fractura de vidre
- Restes de morter

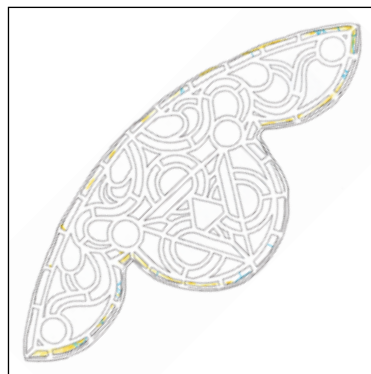
Mapa 2 - cara externa

- ▶▶ Fractura de vidre:
En 17 vidres: 14 vidres blancs del perímetre —tres dels quals visibles després de la neteja i, per tant, no marcats al mapa 2—, un vidre verd fosc de la tija, un vidre groc d'una anella i un vidre blau del fons de la composició —tots tres visibles després de la neteja i, per tant, no marcats al mapa 2.

■ Fractura de vidre
■ Restes de morter

ACCIÓ	FETA SÍ/NO	Quantitat
PROCÉS DE NETEJA	SÍ	
SIGLATGE	SÍ	
SOLDATGE	NO	
UNIÓ DE VIDRE AMB RESINA	SÍ	17
UNIÓ I REINTEGRACIÓ DE VIDRE INCOMPLET AMB RESINA	NO	
REINTEGRACIÓ DE VIDRE INCOMPLET AMB VIDRE NOU	NO	
GRAVAT DE VIDRE REPOSAT	NO	
CONSOLIDACIÓ DE GRISALLA	SÍ	12
MASSILLAMENT PER LA CARA INTERNA I EXTERNA	SÍ	
ESTERGIT	NO

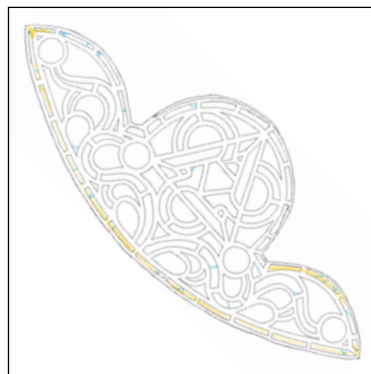
Mapa 2 - cara externa

- ▶▶ Fractura de vidre:
En 21 vidres: 15 vidres blancs del perímetre —un dels quals visible després de la neteja i, per tant, no marcat al mapa 2—, tres vidres verd fosc de les tiges, un vidre verd clar d'una fulla, un vidre groc d'una anella i un vidre blau del fons de la composició —visible després de la neteja i, per tant, no marcat al mapa 2.

■ Fractura de vidre
■ Restes de morter

ACCIÓ	FETA SÍ/NO	Quantitat
PROCÉS DE NETEJA	SÍ	
SIGLATGE	SÍ	
SOLDATGE	NO	
UNIÓ DE VIDRE AMB RESINA	SÍ	19
UNIÓ I REINTEGRACIÓ DE VIDRE INCOMPLET AMB RESINA	SÍ	2
REINTEGRACIÓ DE VIDRE INCOMPLET AMB VIDRE NOU	SÍ	2
GRAVAT DE VIDRE REPOSAT	SÍ	2
CONSOLIDACIÓ DE GRISALLA	SÍ	12
MASSILLAMENT PER LA CARA INTERNA I EXTERNA	SÍ	
ESTERGIT	SÍ	2

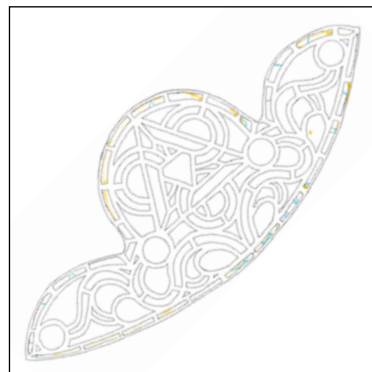
Mapa 2 - cara externa

- ▶▶ Fractura de vidre:
En 19 vidres: 16 vidres blancs del perímetre —un dels quals visible després de la neteja i, per tant, no marcat al mapa 2—, un vidre groc d'una anella, un vidre verd d'una tija i un vidre blau del fons de la composició —tots tres visibles després de la neteja i, per tant, no marcats al mapa 2.

■ Fractura de vidre
■ Restes de morter

ACCIÓ	FETA SÍ/NO	Quantitat
PROCÉS DE NETEJA	SÍ	
SIGLATGE	SÍ	
SOLDATGE	NO	
UNIÓ DE VIDRE AMB RESINA	SÍ	17
UNIÓ I REINTEGRACIÓ DE VIDRE INCOMPLET AMB RESINA	SÍ	2
REINTEGRACIÓ DE VIDRE INCOMPLET AMB VIDRE NOU	SÍ	1
GRAVAT DE VIDRE REPOSAT	SÍ	1
CONSOLIDACIÓ DE GRISALLA	SÍ	18
MASSILLAMENT PER LA CARA INTERNA I EXTERNA	SÍ	
ESTERGIT	SÍ	1

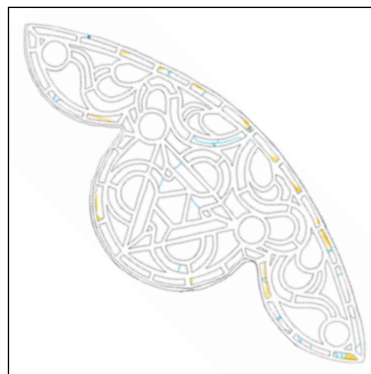
Mapa 2 - cara externa

- ▶▶ Fractura i fissura de plom:
En un punt del perímetre del plafó.
- ▶▶ Fractura de vidre:
En 19 vidres: 11 vidres blancs del perímetre, tres vidres grocs de les anelles, un vidre verd fosc d'una tija, un vidre verd clar d'una fulla, un vidre rosa clar del triangle emperlat i dos vidres blau del fons de la composició —visibles després de la neteja i, per tant, no marcats al mapa 2.

- Fractura de plom
- Fractura de vidre
- Restes de morter

ACCIÓ	FETA SÍ/NO	Quantitat
PROCÉS DE NETEJA	SÍ	
SIGLATGE	SÍ	
SOLDATGE	SÍ	1
UNIÓ DE VIDRE AMB RESINA	SÍ	16
UNIÓ I REINTEGRACIÓ DE VIDRE INCOMPLET AMB RESINA	SÍ	3
REINTEGRACIÓ DE VIDRE INCOMPLET AMB VIDRE NOU	NO	
GRAVAT DE VIDRE REPOSAT	NO	
CONSOLIDACIÓ DE GRISALLA	SÍ	17
MASSILLAMENT PER LA CARA INTERNA I EXTERNA	SÍ	
ESTERGIT	NO

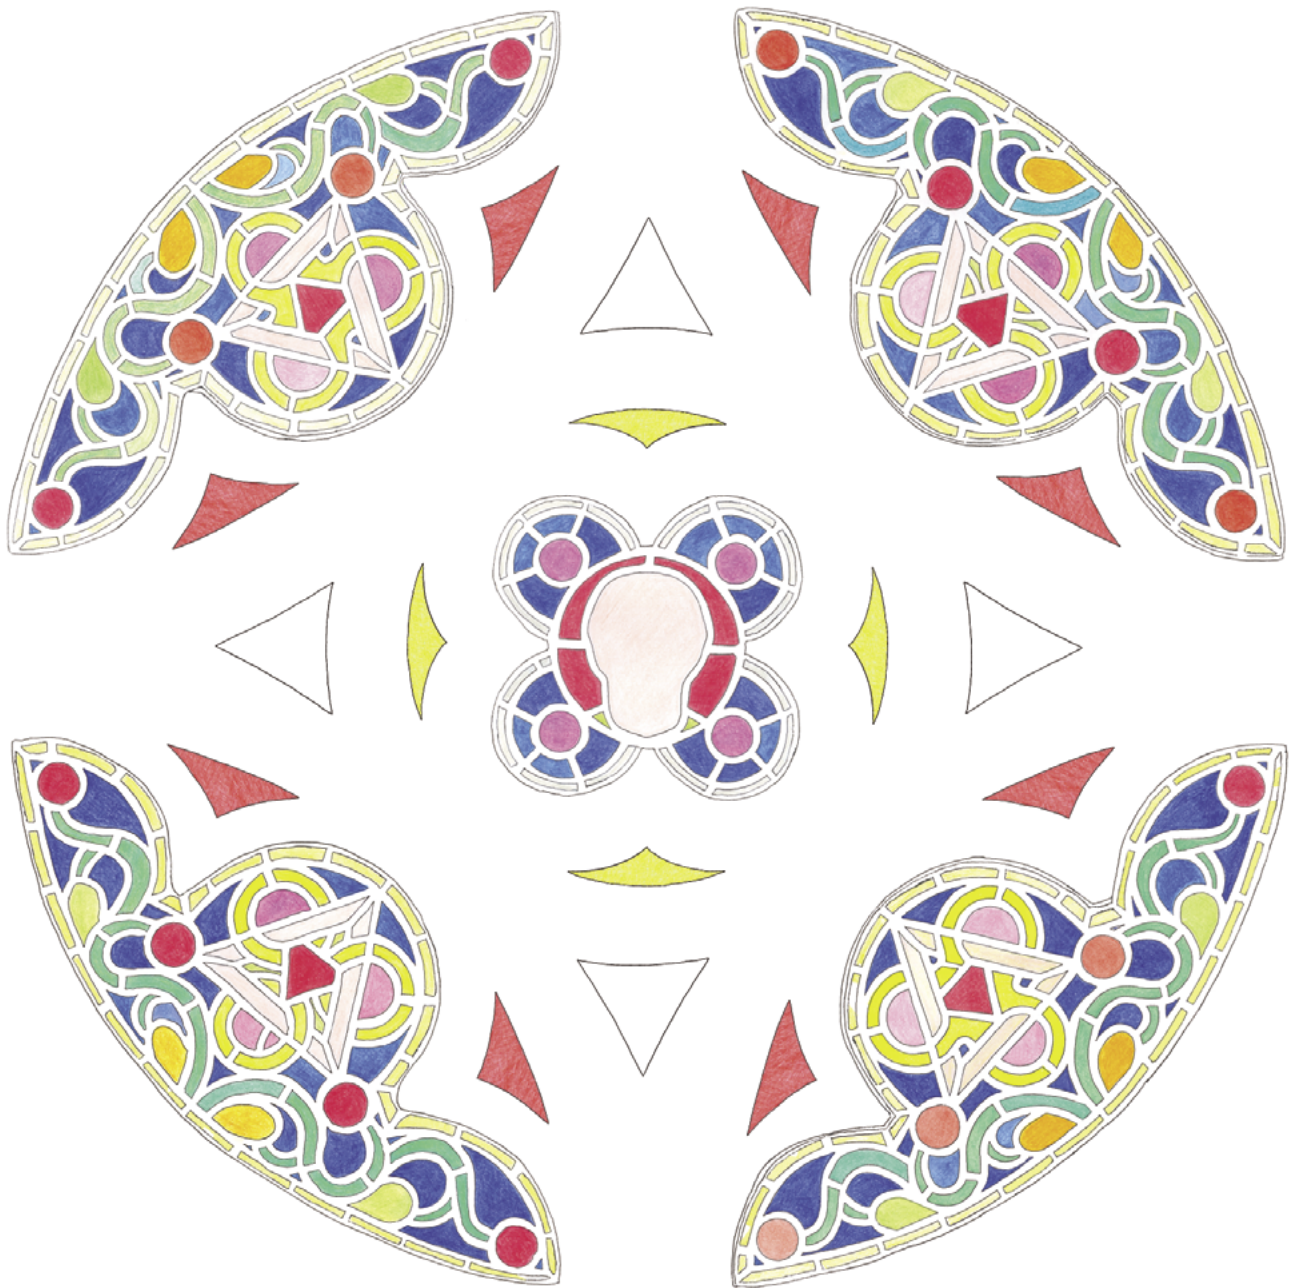
Les pèrdues de vidre són la degradació més important i més notòria per l'impacte visual que suposa en el vitrall. A la rosassa OIV, només trobem pèrdues parcials en 11 vidres. Es tracta de llacunes situades al perímetre dels plafons. No s'han trobat pèrdues en la xarxa de plom.

Mapa de colors dels vidres - cara interna.
Recull la pèrdua de vidre
