DECLARACIÓ D'ÀREA DE CONSERVACIÓ I REHABILITACIÓ ALS CARRERS D'ALFONS EL MAGNÀNIM 40-44, TESSÀLIA 2-6, PRADA 2-12, SÀSSER 2-6 I BENEVENT 2-6 DEL BARRI DEL BESÒS I EL MARESME

JUNY 2022

Ecologia Urbana
Institut Municipal d'Urbanisme
Departament de Regeneració Urbana

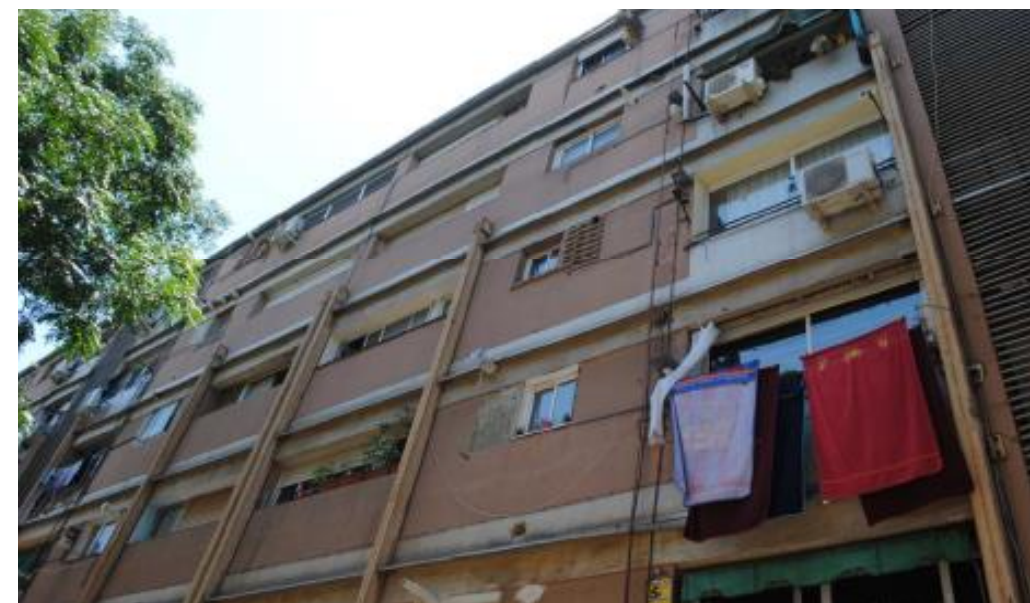
Mostres de desprendiments de la Façana del c. Teulada

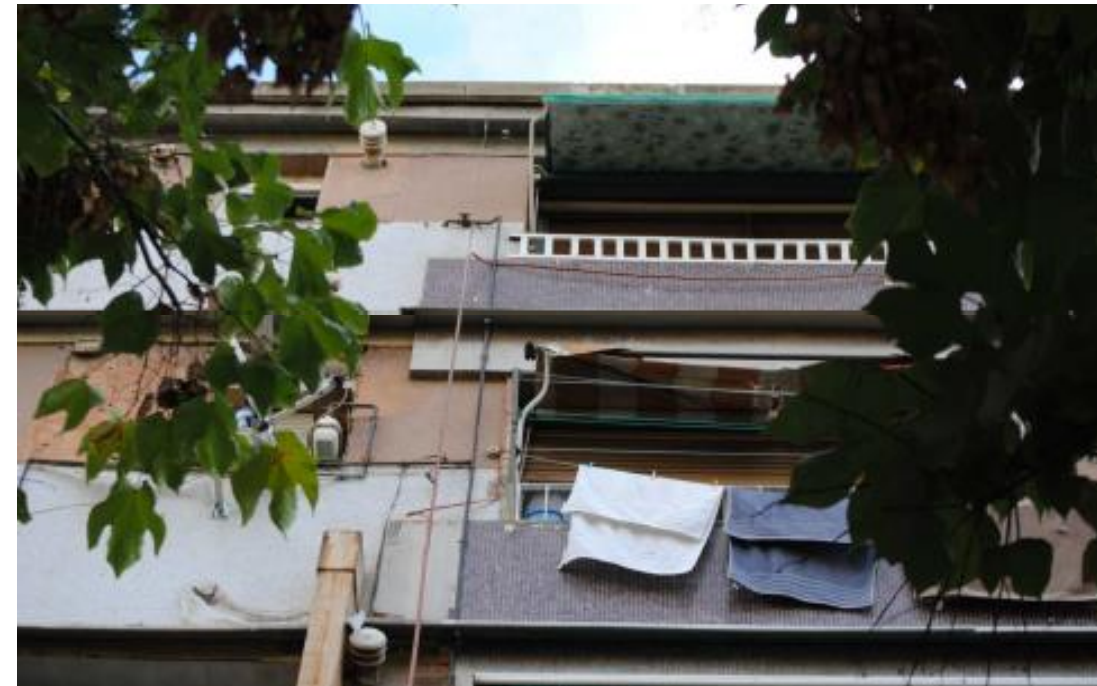
Passos d'instal·lacions i tub de ventilació a façana del c. Alfons el Magnànim

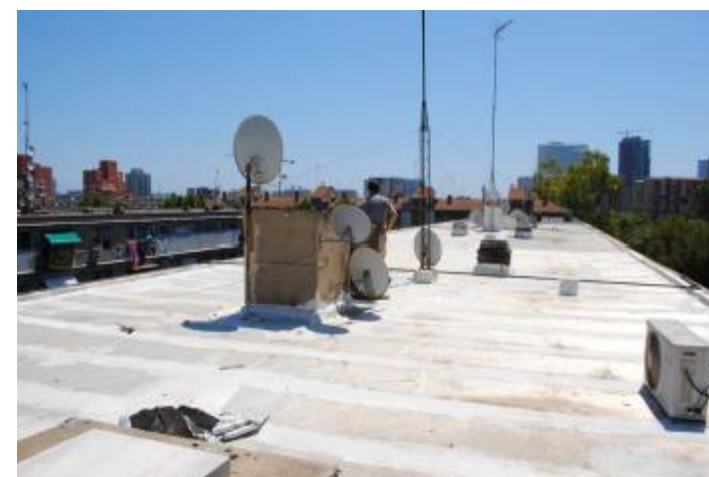
- Xarxa de Telecomunicacions. Antenes de radiocomunicació: A manca d'una antena col·lectiva, s'han incorporat a coberta i a façana antenes parabòliques particulars.

Coberta amb proliferació d'antenes

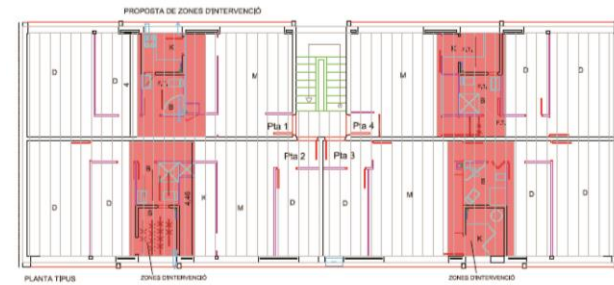
Les patologies estructurals es concentren en les esquerdes i fissures presents a les biguetes del forjat. Per reparar-les es plantegen dos tipus d'intervenció segons el grau d'afectació de l'element.

Proposta d'actuació a les zones humides dels habitatges. Es combinarien dues propostes de reparació segons el grau de degradació.

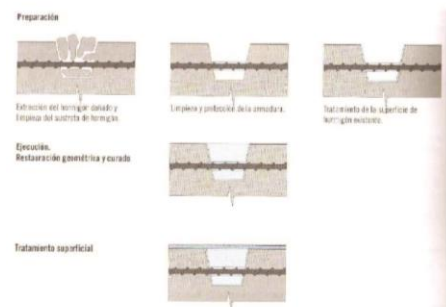
En el segon cas es tractaria d'una intervenció en biguetes que encara conserven la seva capacitat funcional però presenten fissures o esquerdes no molt grans i sense afecció important de l'armat existent.

Esquema d'intervenció puntual a les biguetes que no han perdut la capacitat estructural.

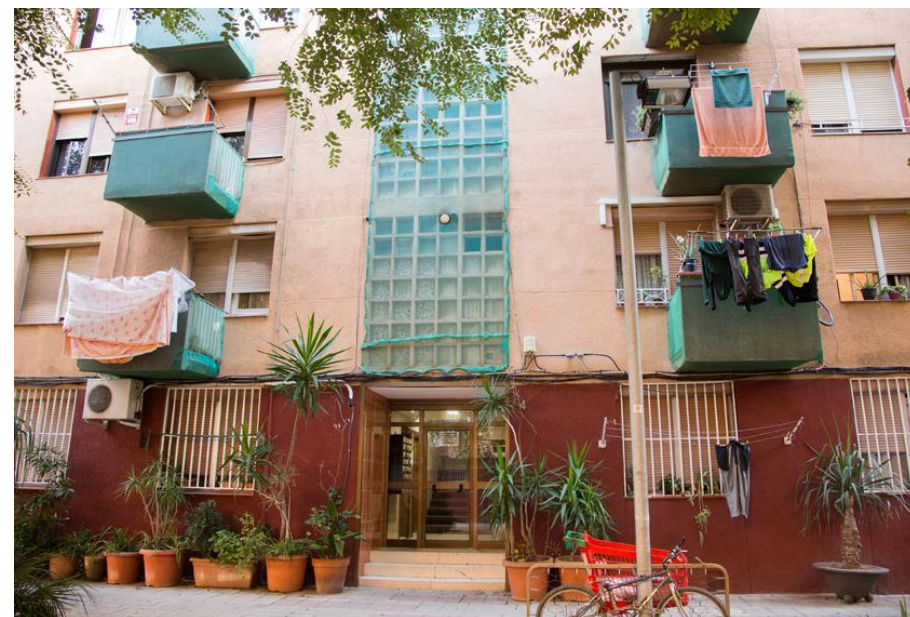
Xarxa de protecció en els balcons i tancament del nucli d'escales a façana del c. Tessàlia

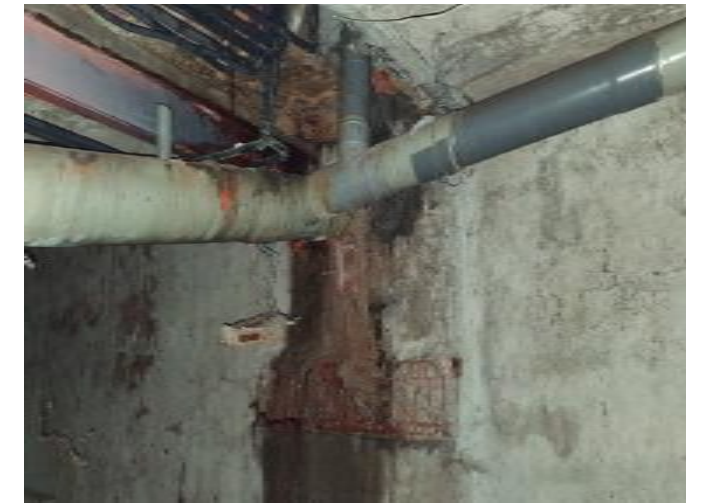
vista del reforç a la cambra sanitària i de la xarxa de sanejament

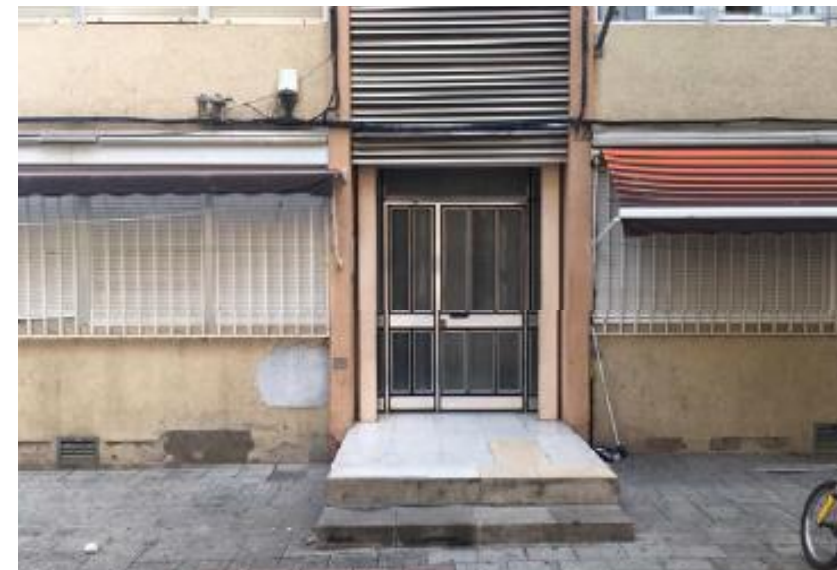
Desnivell a l'accés al bloc de Prada 12.

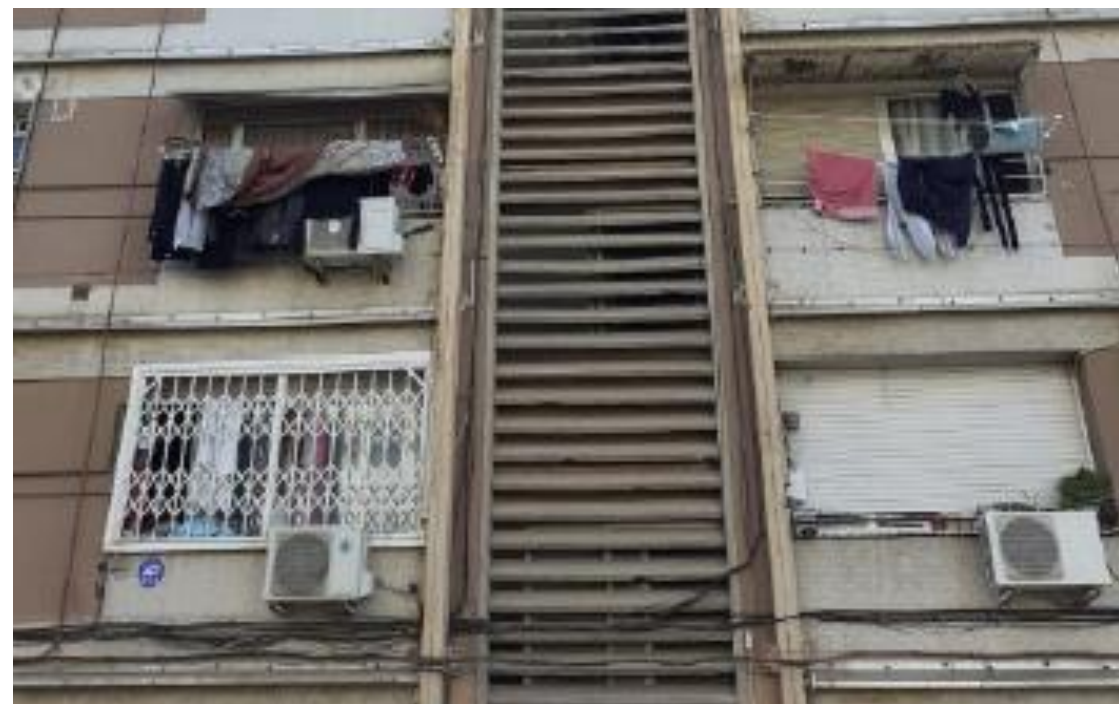
Passos d'instal·lacions i aparell de ventilació a façana del c. Caller

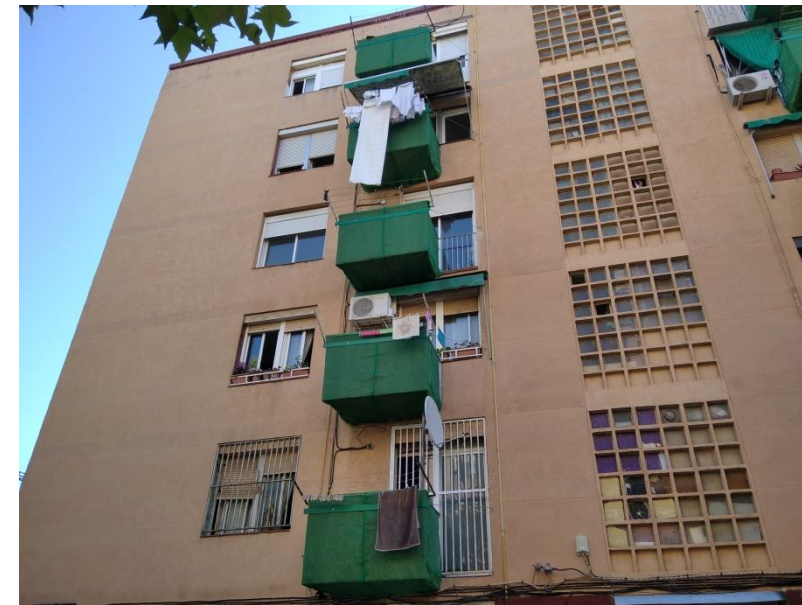
Xarxa de protecció en els balcons i tancament del nucli d'escalles a façana del c. Benevent

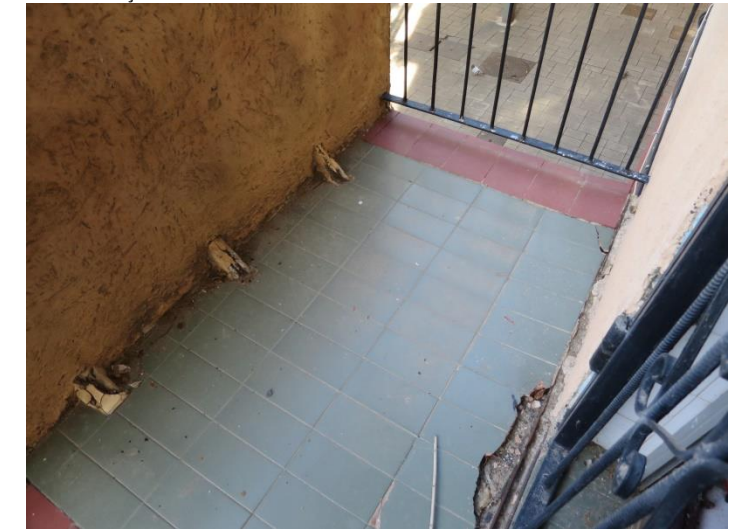
Detall de l'estat del paviment al balcó 1er pis

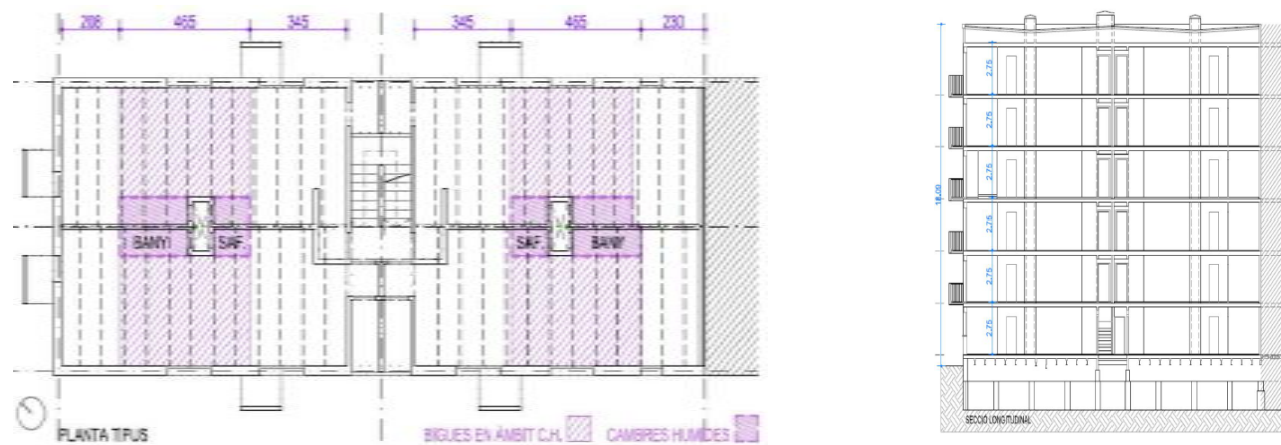
- Xarxa de sanejament: L'edifici disposa de 2 grups de baixants per les cambres humides, l'un són els dels safareigs i els de les cuines que passen per l'interior dels habitatges 1 i 4, l'altre són els dels banys i coberta que transcorren pel pati d'instal·lacions interior dels habitatges 1-2 i 3-4. Aquesta disposició implica que de l'ordre del 50% de les biguetes són dins aquest àmbit, quedant exposades a humitats, fuites d'aigua.

Planta tipus forjat indicant les cambres humides
