RESUM CONCLUSIONS DE LA CAMPANYA D'INSPECCIÓ PER A LA REGENERACIÓ URBANA AL BARRI DEL BESÒS I EL MARESME

l'Institut Municipal d'Urbanisme

Ajuntament de Barcelona, gener 2024

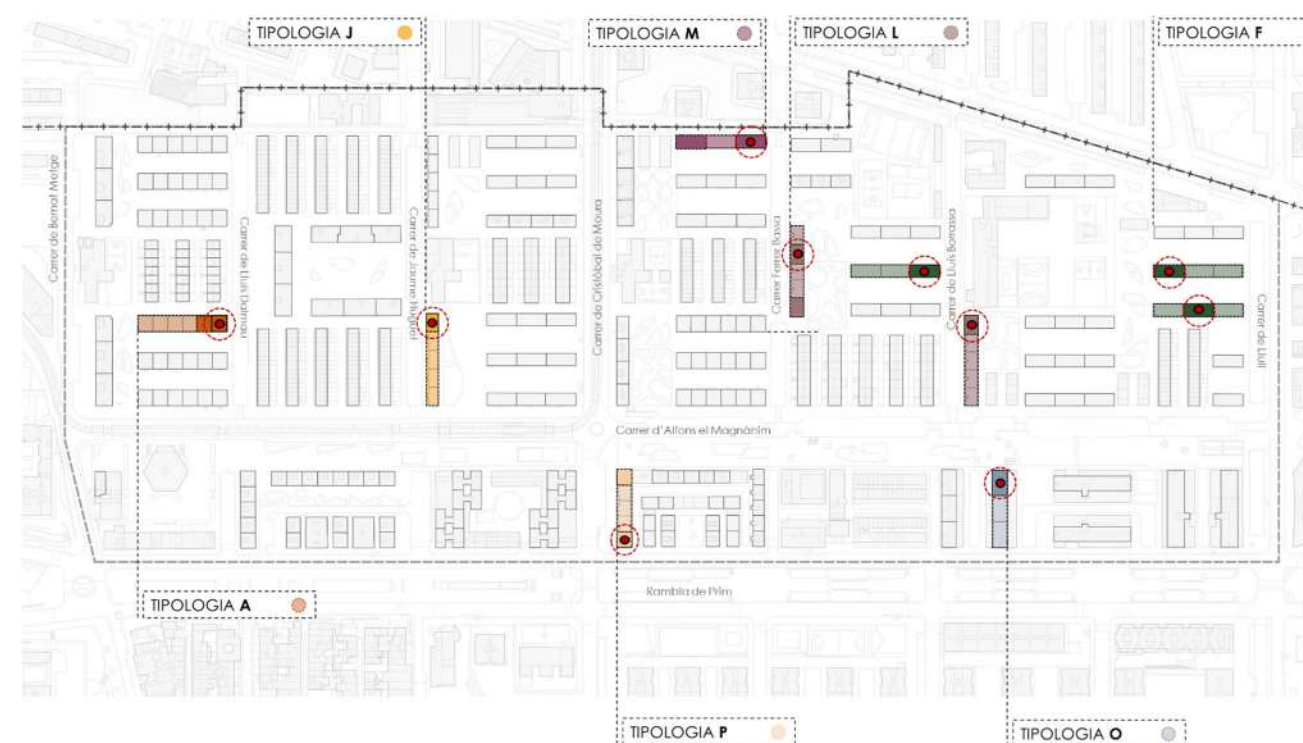
CONCLUSIONS: Comunitats afectades: **10 comunitats de diverses tipologies** (de les quals tres són de tipologia F i dos són de tipologia L).

Comunitat inspeccionada (color fosc) / extrapolada (color fluix)
 Comunitat amb deficiències estructurals greus i/o molt greus

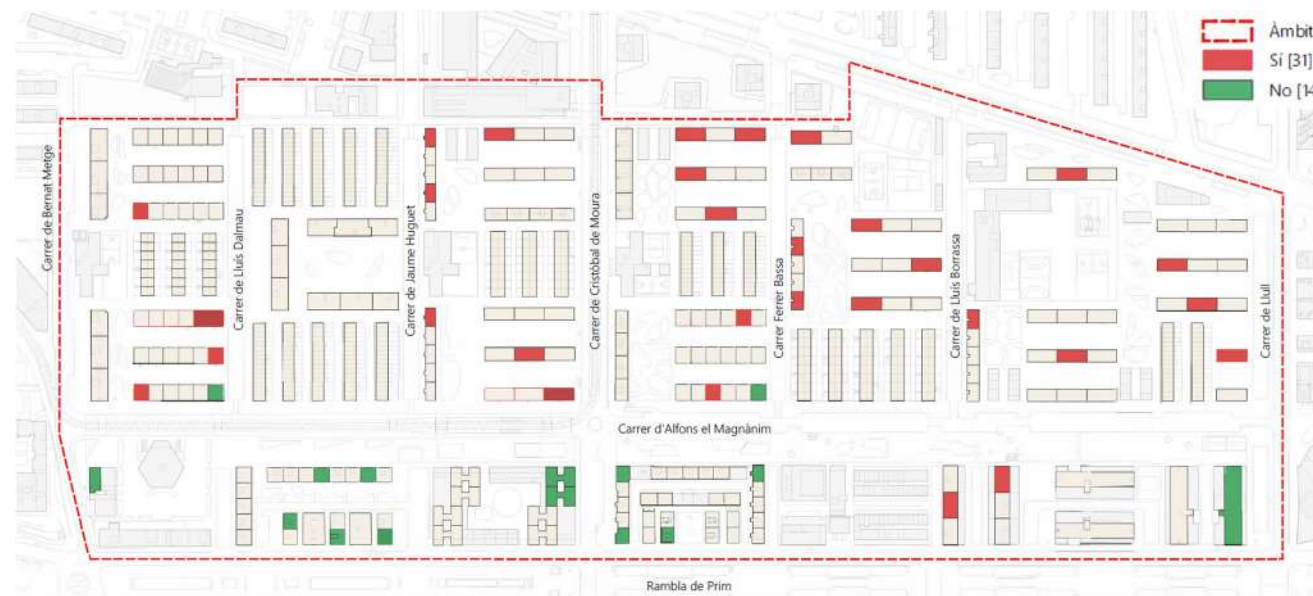
Localització de les comunitats amb presència de ciment aluminós

CONCLUSIÓ: Es podrien plantejar dos tipus d'intervenció:

- Projectes amb molta intervenció estructural als edificis amb presència de ciment aluminós alterat.
- Projectes amb intervenció estructural més puntual i "quirúrgica" i més centrats en zones sospitoses d'estar exposades a humitat (cuines i banys, envolupants) i altres sistemes constructius.

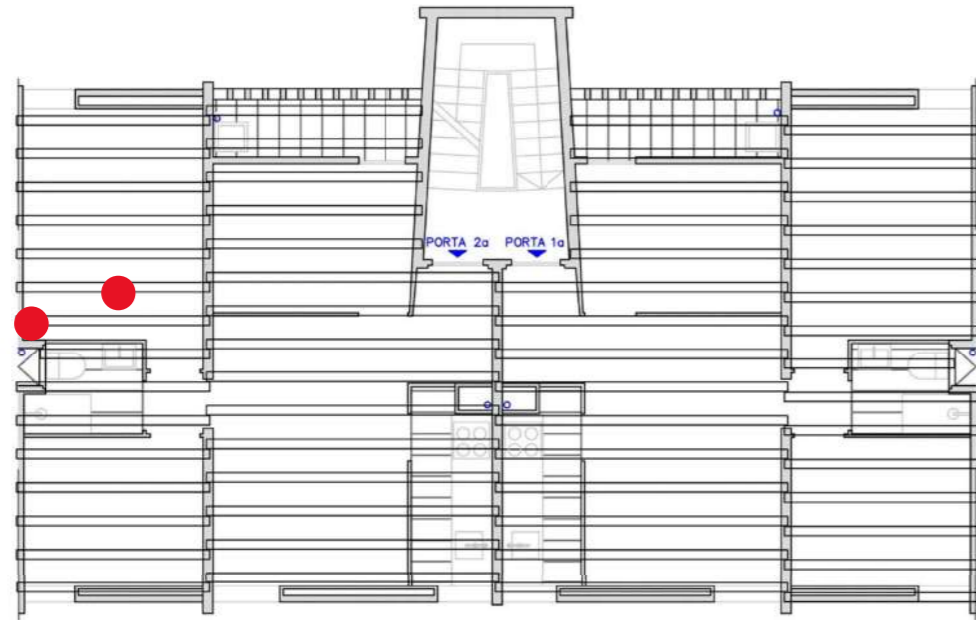
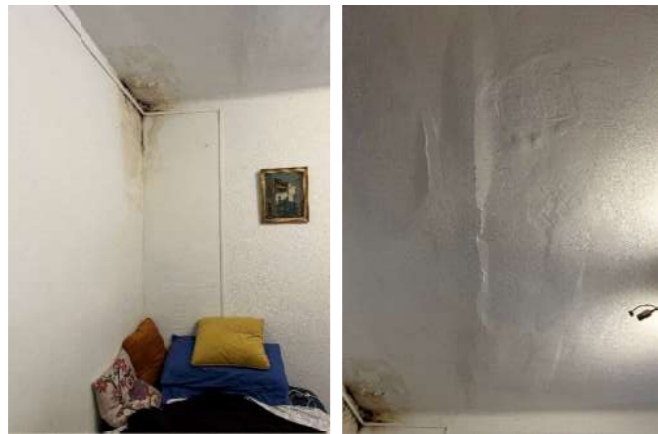
2n 2a

Detalls habitació carrer

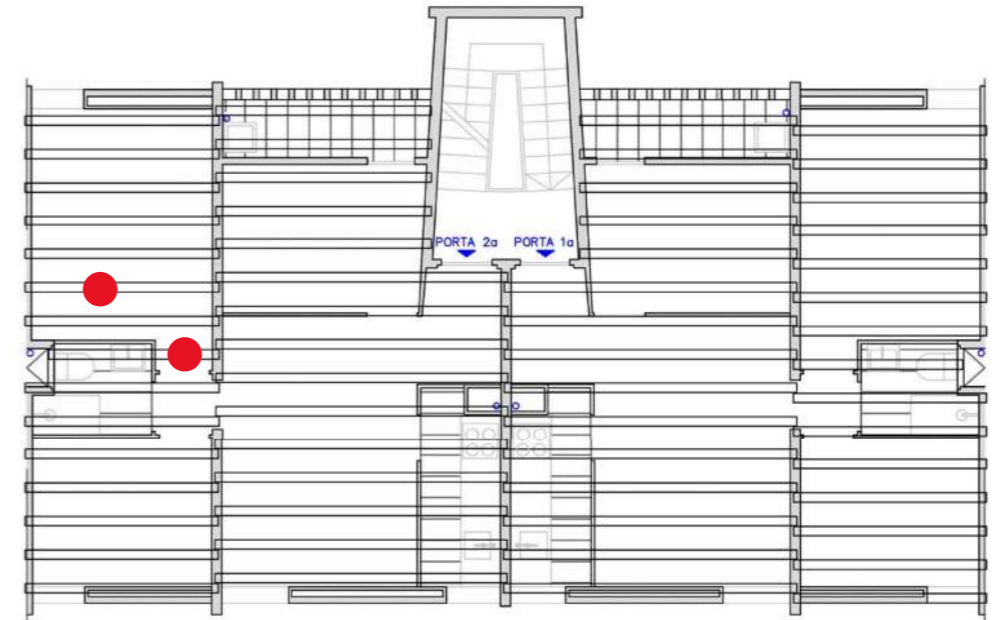
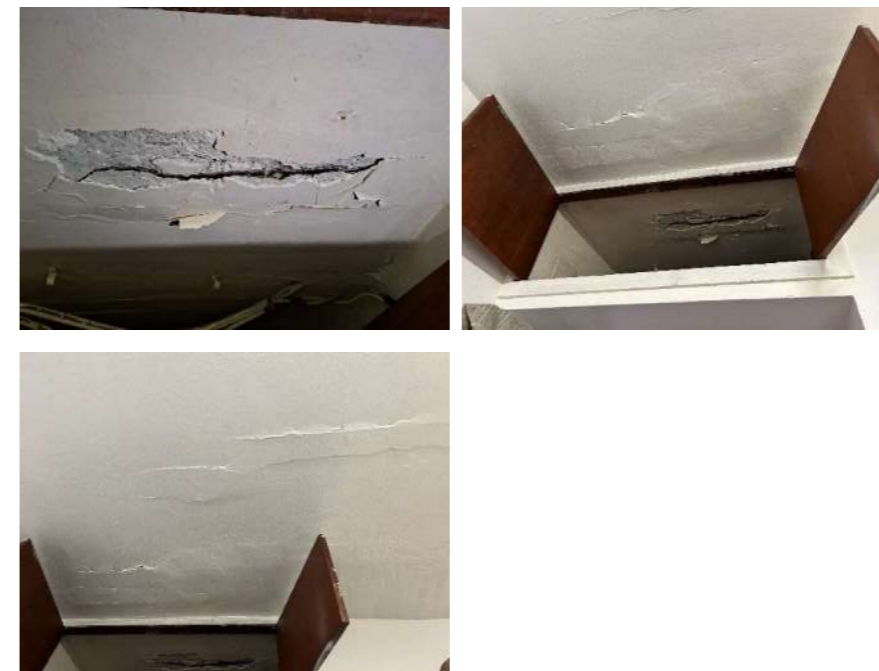
1r 2a

Detalls passadís bany a l'habitació de carrer

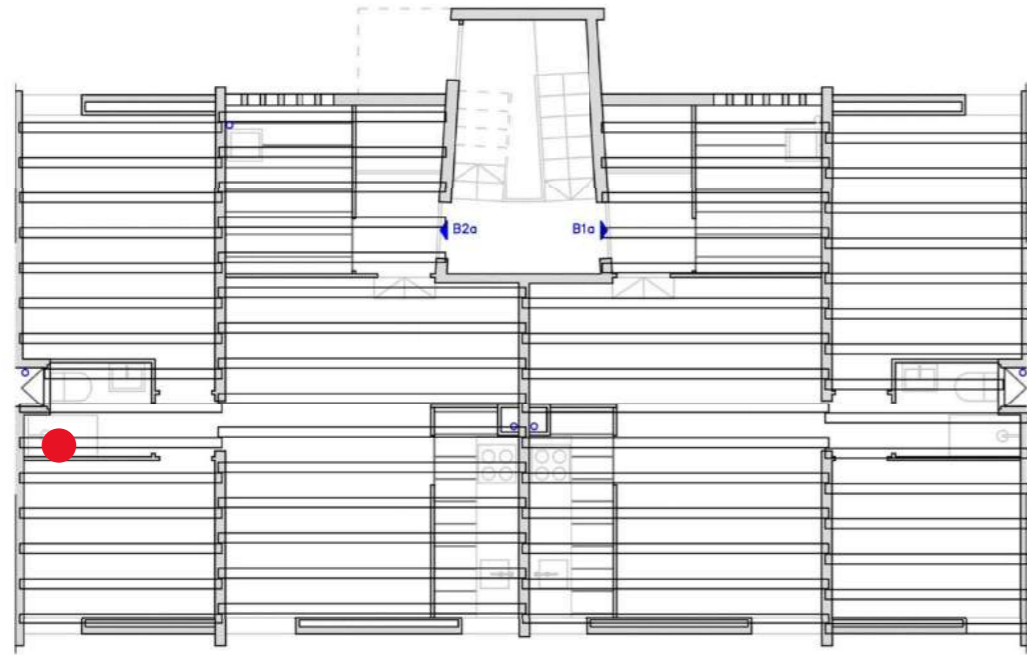
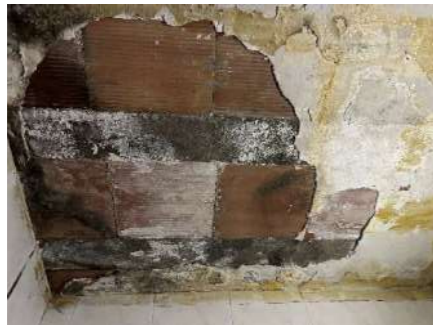
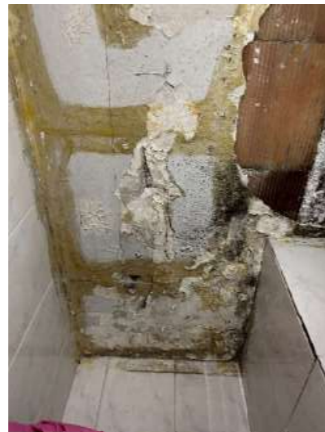
B 2a

Detall bany

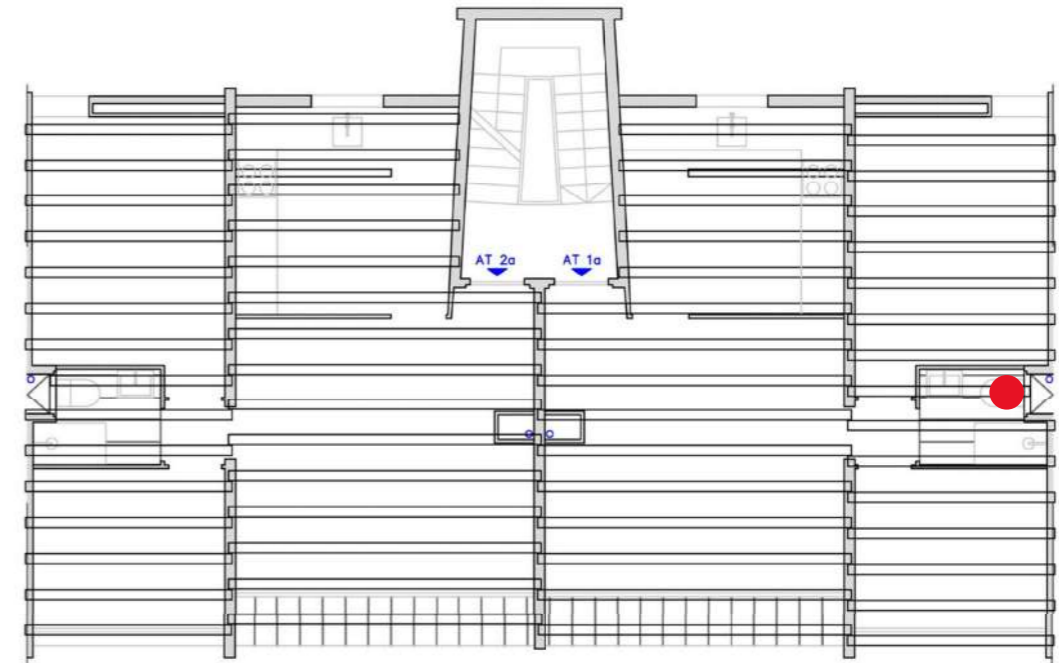
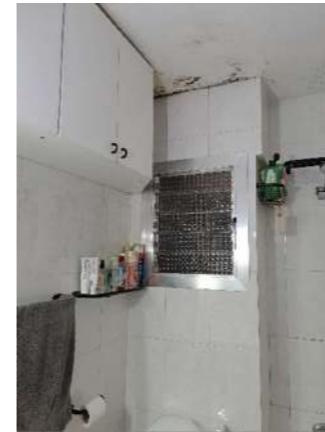
5è 1a

Detall bany
