QUADERNS TÈCNICS DE L'MHCB  
**CONSERVACIÓ I RESTAURACIÓ**

# LA CONSERVACIÓ I RESTAURACIÓ D'UN JACIMENT A L'AIRE LLIURE EN MEDI URBÀ: LA NECRÒPOLIS DE LA PLAÇA VILA DE MADRID

Lídia Font i Pagès

Cap del Departament de Conservació i Restauració de l'MHCB

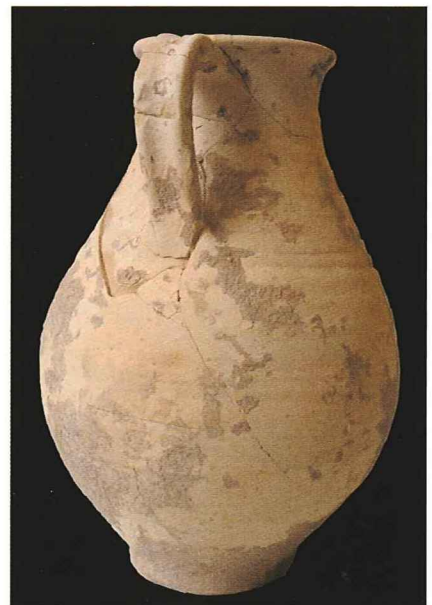
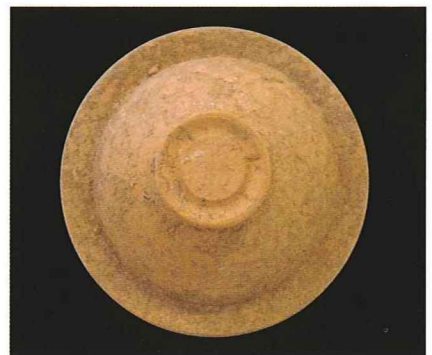
Les ceràmiques exhumades estaven molt concrecionades  
Foto: MHCB

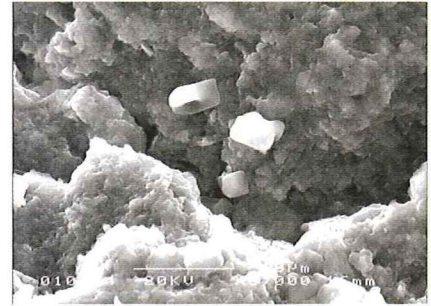
L'aerosol marí també exerceix la seva funció de deterioració tal com ho confirmen els resultats de les anàlisis del sòl i de les mostres de morter en què es detecta la presència de clorur sòdic.<sup>7</sup>

1] Detall dels cristalls de clorur de sodi (ClNa) —cristalls de sal— que s'aprecien en el morter de la *cupa* estudiada. Imatge d'electrons retrodispersats, presa amb el microscopi electrònic de rastreig a 3.000 augments.

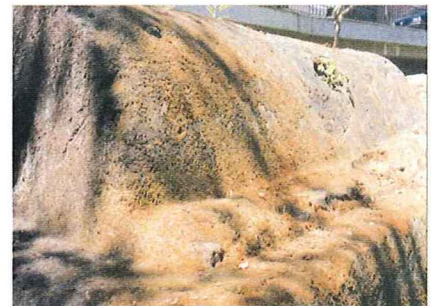
2] Detall de la *cupa* núm. 13, l'any 2000, completament recoberta per la molsa.  
Foto: MHCB

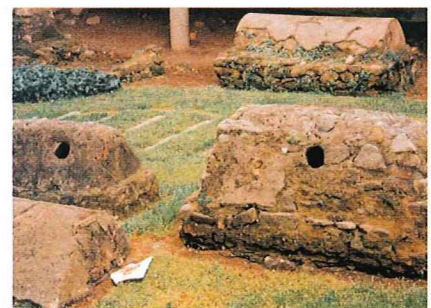
3] Estat de la via sepulcral i els enterraments l'any 2000.  
Foto: MHCB

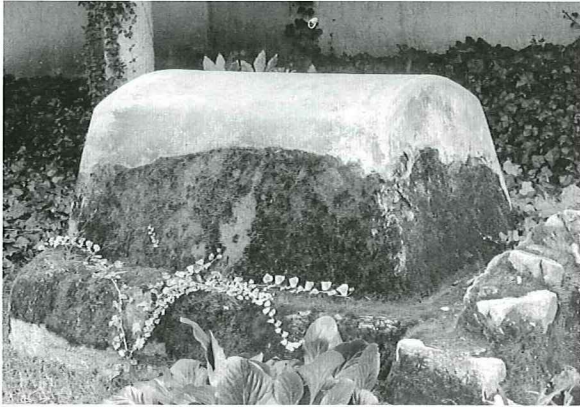
1] La part original del revestiment apareix, els anys 60, completament colonitzada per la vegetació en contrast amb la reintegració  
Foto: MHCB

La deterioració es produeix de forma selectiva a les parts originals. Succeeix així perquè la superfície de l'arrebossat és més porosa i alterable que el morter nou i perfectament lliscat que es va aplicar per a la reintegració. Aquesta situació juntament amb l'acumulació de restes de terra de l'excaució i els residus orgànics que transporta el vent a les esclotxes i altres concavitats ha actuat de substrat per a la vegetació.<sup>8</sup>

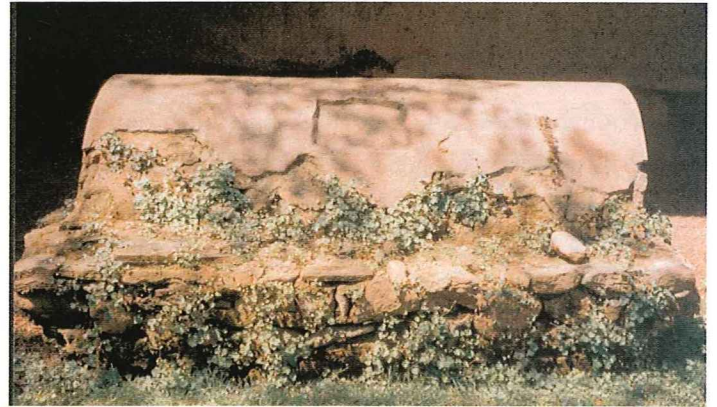
2] L'any 2000 s'ha perdut la pràctica totalitat del revestiment original i la vegetació s'estén damunt l'obra de maçoneria  
Foto: MHCB

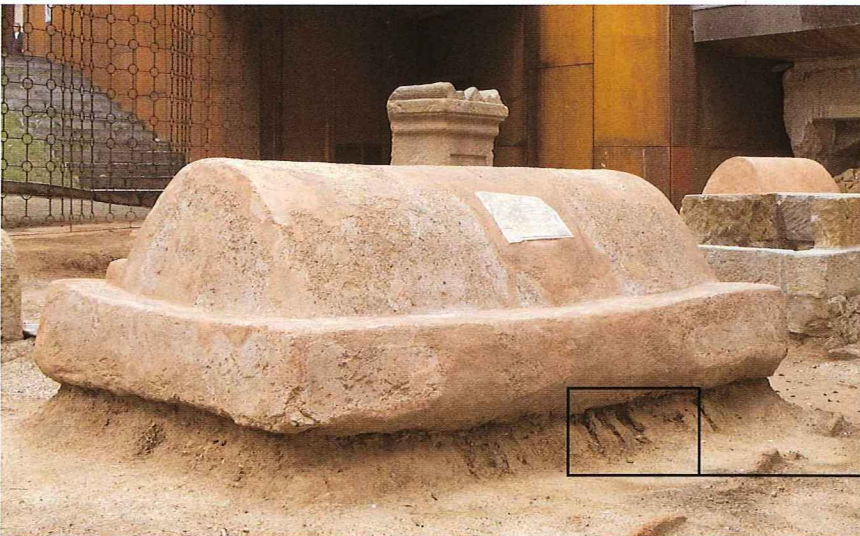
Quant a la vegetació i al sòl, en els darrers treballs d'arqueologia es va extreure la terra fins a assolir el nivell de l'antiga excavació situat per dessota la cota de construcció de les *cupae*, però no s'ha tirat endavant el tractament previst d'aïllament del perímetre dels enterraments, ni l'acabat final que mantenia un nivell controlat de vegetació mitjançant un paviment drenant. Mentre s'espera la instal·lació del paviment, les *cupae* queden sobrelevades i disposades per damunt d'un gruix de terra que actua com a superfície d'evaporació per a les humitats que vénen del sòl. Per contra, l'escorrentia de l'aigua de pluja erosiona aquestes terres i està descalçant els enterraments, cosa que situa el jaciment en condicions de gran inestabilitat.

Les *cupae*, amb la terra perimetral enretirada, resten en l'actualitat damunt un gruix de terra que l'aigua de pluja erosiona  
Fotos: Pere Vivas

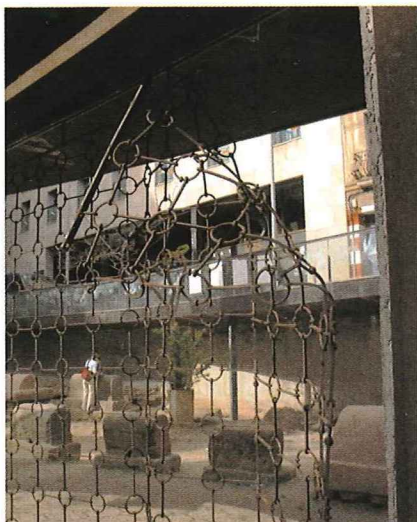
La reixa de tancament, per la seva banda, havia de ser un element positiu que permetés la visibilitat del jaciment i que el protegís d'accions vandàliques. També inacabat, no aconsegueix la seva funció de barrar l'accés a la necròpolis. És, a més a més, un element de factura massa feble i vulnerable a les accions vandàliques (l'han tallat i manipulat diverses vegades per accedir al recinte).

Detall de la reixa de tancament del recinte després d'una acció vandàlica  
Foto: MHCB

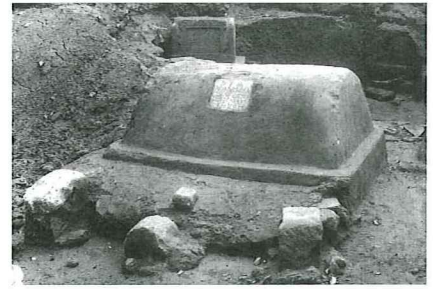
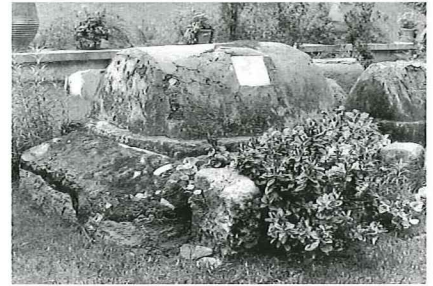
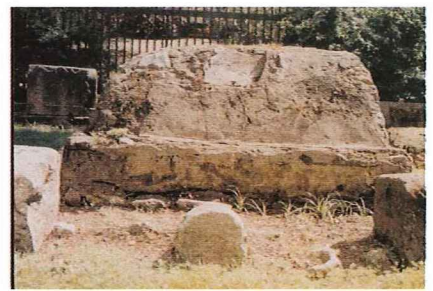
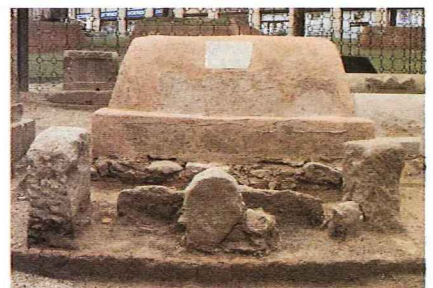
Evolució de l'estat de conservació d'un dels enterraments amb el pas dels anys: a. - anys 50; b. - anys 60; c. - any 2000; d. - any 2003 després de la restauració  
Fotos: MHCB

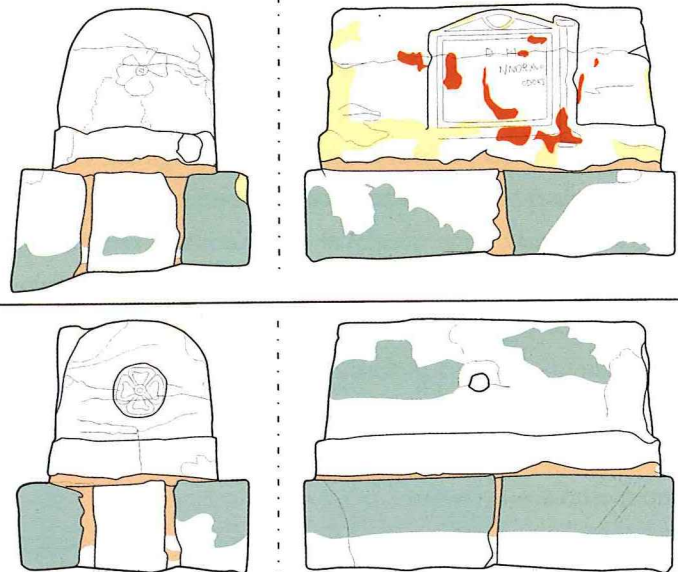
MUSEU D'HISTÒRIA DE LA CIUTAT.  
VILLA DE MADRID - 2093 - CUPA (Nº5) MHCB 7571

atac biològic  
morter no original  
erosió / pèrdua material  
oxidació de la pedra

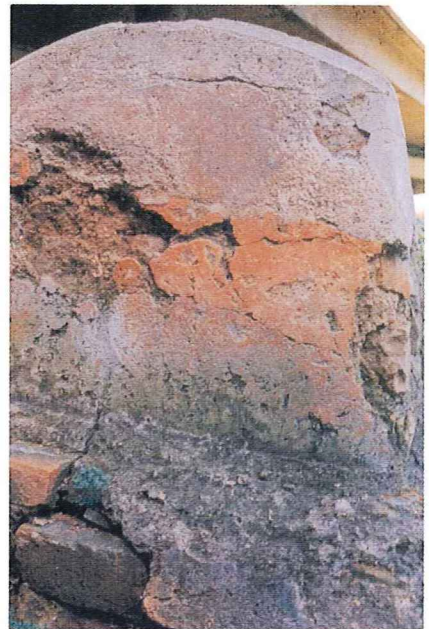
Quant a l'estat de conservació cal dir que totes les *cupae* d'obra de fàbrica acusen una forta erosió de la superfície. Cal imaginar una primera dosi de deterioració provocada per l'exposició a la intempèrie i l'enjardinament durant el període en què la necròpolis va estar en ús, una segona etapa d'alteracions provocades per la vinguda d'aigua que les va colgar de llims, l'acció posterior que el pas d'aigües subterrànies va provocar al llarg dels anys i la incidència dels components que es trobaven a la terra i als quals ja hem fet referència. A tot això, s'afegeix una etapa més recent d'excavació en què de nou les restes estan exposades a les condicions exteriors, a l'acció biòtica de les plantes i els microorganismes i al problema dels fertilitzants.

El resultat és una superfície del morter molt desgastada. Les *cupae* més properes a l'aleró conserven encara zones amb una superfície ben lliscada, però les restants estan erosionades i disgregables. Cal destacar també les concrecions calcàries de duresa superior al mateix original que emmascaren i alteren la superfície. En general s'observa arenització, fissures i pèrdues del revestiment, crostes, pàtines i picats. La dissolució del component carbonatat del morter, ja sigui per acció de l'aigua i/o dels àcids que provenen dels microorganismes i la contaminació, aconsegueix malmetre l'element cimentant i provoca la consegüent descohesió.

2] Detall de l'alteració dels morters de revestiment (*cupa* núm. 22)  
Foto: MHCB

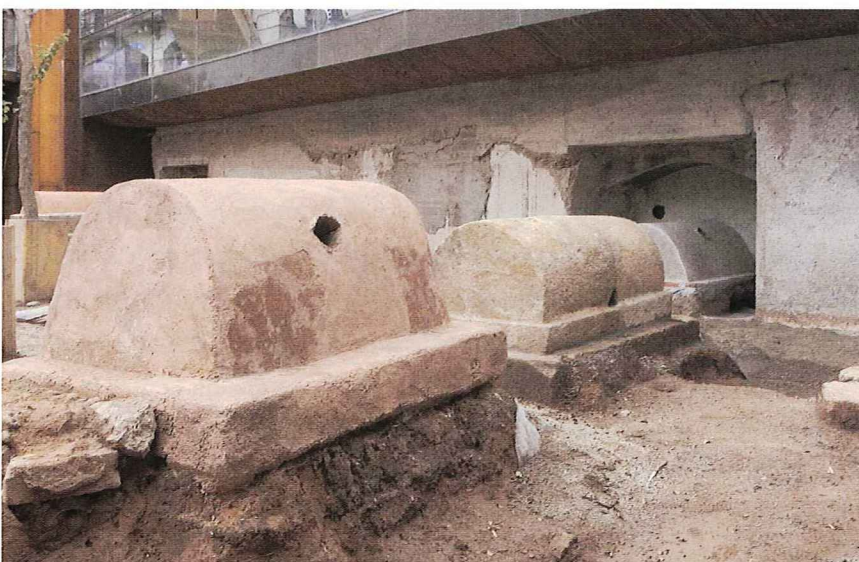
*Cupae* amb lliscat original que l'aleró antic de l'obra cobria i protegia de la pluja  
Foto: Pere Vivas

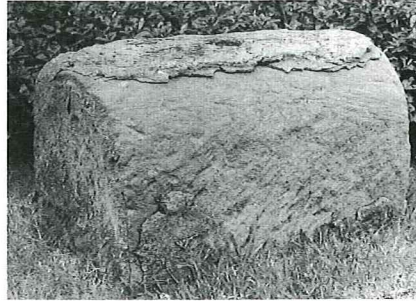
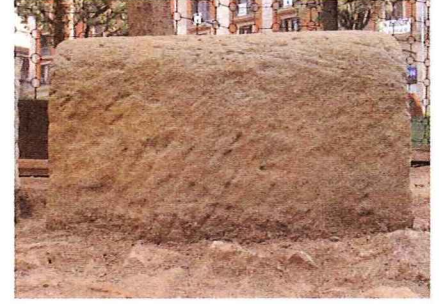
Laminació de la pedra de la *cupa* núm. 2  
Foto: MHCB
