Guàrdia Urbana

INFORME

MILLORES EN SEGURETAT VIÀRIA A L'ENTORN DELS CENTRES D'EDUCACIÓ

Sant Martí, juny 2016

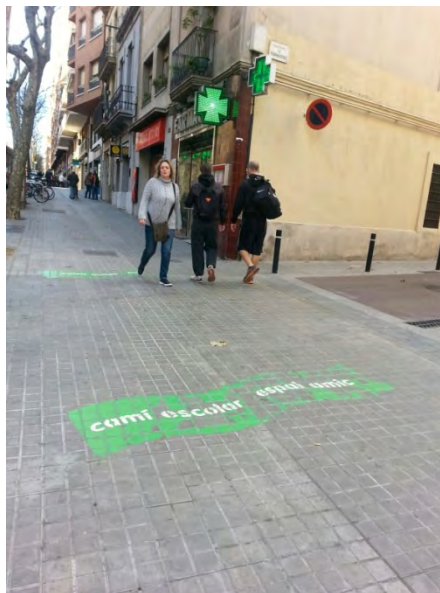
Pas de vianants sobre vorera ptge. Puigmadrona (accés ITV)

- **C. Mallorca** : Manca reposició de pintura de camí escolar, així com millores en las voreres del parterre de la plaça. Manca senyalització Zona escolar (la més propera és a av. Meridiana amb c. Mallorca)
- **C. Muntanya** : Zona 30. Els passos de vianants tenen rebaix antic i els manquen les bandes al paviment- El pas que queda entre el quiosc i la paret és molt estret i la zona de càrrega i descàrrega pot dificultar el pas de vianants.
- **Ptge. Puigmadrona** : Zona 30. És un pas sobre vorera; han fet reposició de vorera i manca repintar el camí escolar. En ser accés de l'ITV, és més transitat del normal. Malgrat això no hi ha incidències.
- **Av. Meridiana amb c. Mallorca** : És un pas molt important, s'ha de repintar. Al nostre criteri, s'ha de reforçar la senyalització de zona escolar a la banda de la plaça.

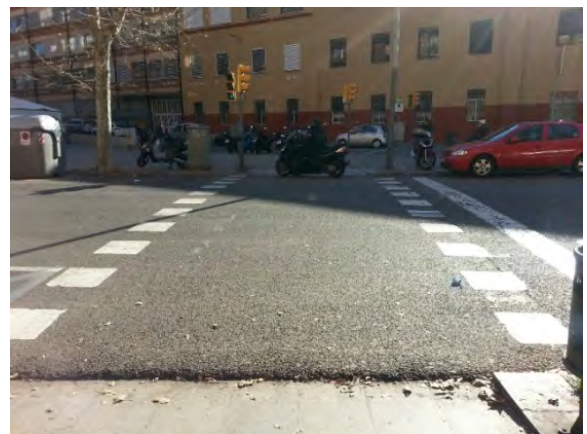
Pas de vianants c. Clot (Besòs)

La zona dels Jesuïtes del Clot està envoltada de passos de vianants degut al creuament dels carrers Las Navas de Tolosa, València i Clot. Al mateix temps, són carrers amb força trànsit de vehicles i algun d'ells amb manca de visió pels vianants i conductors. No hi ha camí escolar. Manca senyalització de zona escolar en tot el perímetre. L'entrada principal del c. València està correctament protegida amb baranes. Les anomalies existents als passos van quedar reflectides a l'estudi dels passos de vianants que es va fer l'any 2014 (fem un petit resum de les mateixes) :

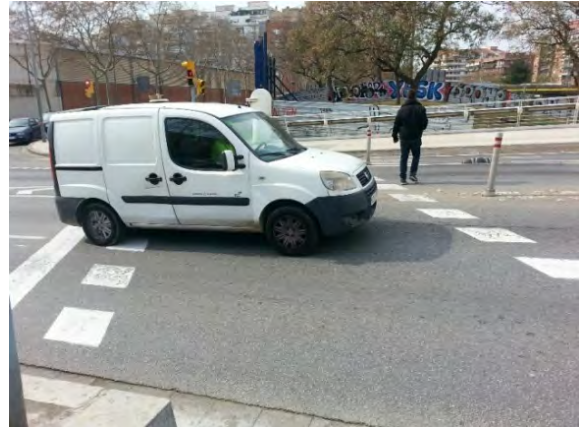
Pas vianants c. Bac de Roda / Huelva

Si bé per arribar a l'escola el pas de c. Bac de Roda té molt trànsit, no presenta gaires problemes (el carrer fa pujada i els vehicles no agafen molta velocitat). Cal millorar els rebaixos, que són antics i sense lloses guia. Per altra banda, el pas del pont és similar.

- **C. Huelva amb c. Bac de Roda:** És un dels passos més propers a l'escola, zona 30. Els rebaixos són antics, sense lloses guia i amb obstacles enmig del pas. Cal reparar les voreres d'ambdós costats, mar i muntanya pel seu mal estat (ofereixen perill).
- **C. Huelva amb c. Fluvià:** El rebaix està sense fer, amb molts obstacles al mig (bàcul semàfor) i amb visibilitat molt reduïda. És caòtic. A la banda muntanya els vehicles estan en semibateria (reserva de minusvàlid en línia, però amb un "land rover") i a la banda mar en línia amb vehicle al costat del pas, però en ambdós costat la visibilitat resulta nul·la.
- **C. Fluvià amb c. Huelva (mar):** Aquest pas està molt malament, els rebaixos són antics, sense lloses guia, sense coincidir i amb obstacles al mig de la trajectòria.

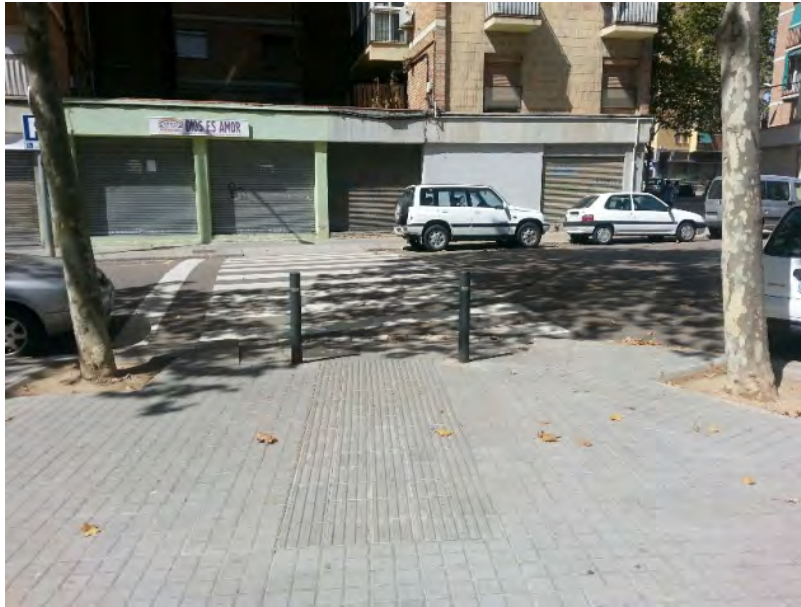
Pas de vianants c. Josep Miret després c. Almacelles

Zona de trànsit residual, sense baranes de protecció. La vorera té bona amplada (els arbres de davant tenen un fort pendent cap a l'edifici). Situada entre dos passos de vianants elevats, no té cap senyal de zona escolar entre c. Almacelles i c. Puigcerdà. Els passos d'aquesta zona, són tots sense semaforitzar.

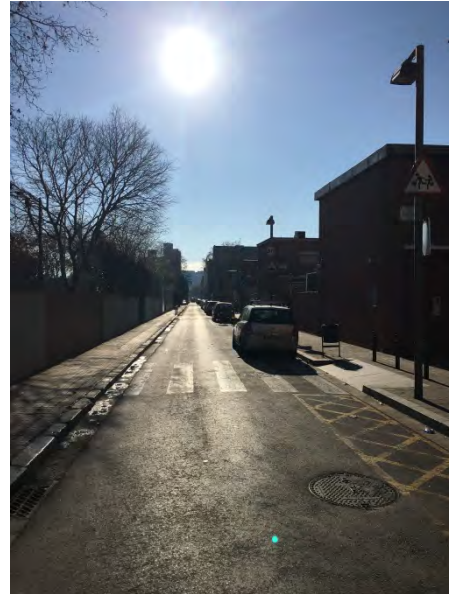
Senyalització vertical abans i després de c. Lluís Dalmau

Cap escola del Besòs no té camí escolar, però les circumstàncies són favorables per l'escassa circulació i per la pròpia situació dels accessos. Al mateix temps, s'han tractat amb anterioritat augmentant el nombre de passos elevats i senyalització en general.
