**MEMÒRIA VALORADA DE TRES ACTUACIONS ALS BARRIS DE  
LA MARINA DE PORT, LA FONT DE LA GUATLLA I LA BORDETA  
C/ de la Mare de Déu de Port, Parc Font de la Guatlla - Gessamí i C/ Quetzal**

OCTUBRE 2022

**EXPD. 611.2021.093  
ACTUACIÓ 03010-03011-03012**

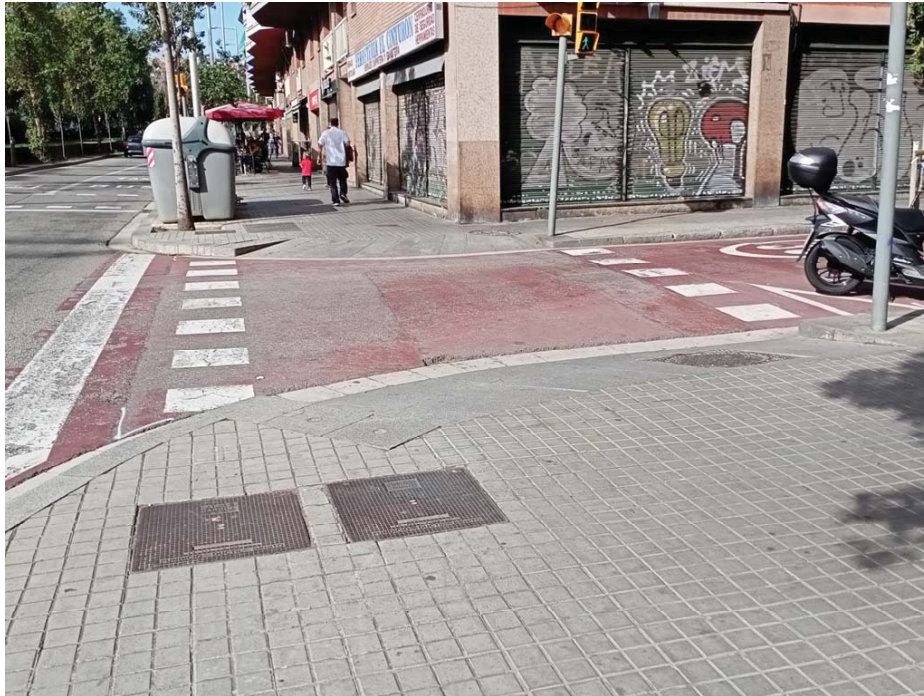
*Fotografia 1: Pas de vianants del carrer Quetzal mb Rambla de Badal.  
Reconnstrucció de capçal i peces alineades a l'eix del pas*

Per acabar cal remarcar la necessitat d'actuació especial sobre els passos de vianants i en particular al de l'extrem del carrer Quetzal amb Parcerisa. Es renovaran les plaques dels guals de vianants de l'extrem de Rambla de Badal i es col·locaran els capçals alineats al pas. Es completarà el pas amb panot tàctil indicador fins a la façana contigua. A l'altre extrem el gual amb la cantonada amb el Camí de la Cadena, cal només completar-lo amb el panot tàctil de direcció. En el xamfrà amb Parceries el gual ara deprimint es definirà de plaques i per separat a cadascun dels dos carrers.

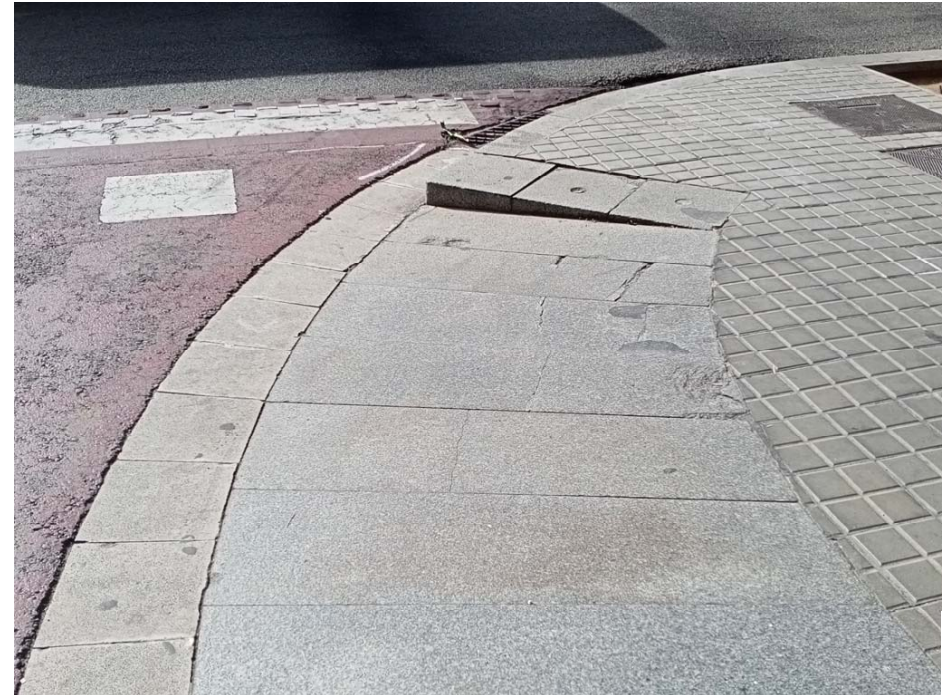
*Fotografia 2: Reconnstrucció del pas per alineació de capçal i renovació de peces trencades*

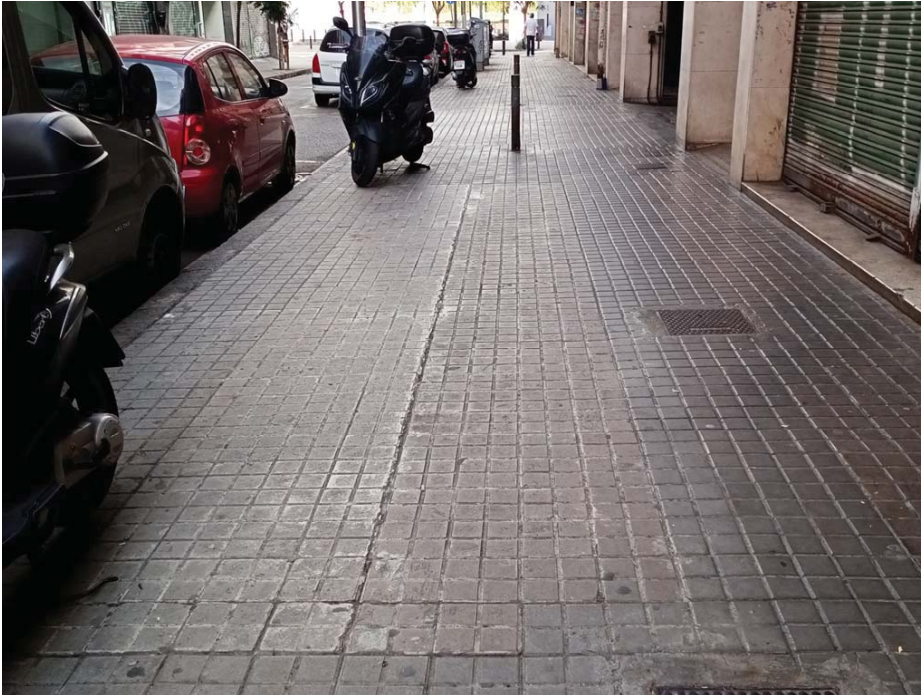
*Fotografia 3: Vista general de la vorera a substituir*

Es aquest tram consolidat amb vorera de panot es procedirà a la renovació de les peces de tot l'àmbit. Es farà la demolició dels panots així com de la base. Es renovarà amb el mateix tipus de panot de 20x20x4 cm sobre una base de 15 cm de formigó. La línia de vorada es mantindrà, tot i que es renovaran aquelles peces que estiguin mogudes o deteriorades.

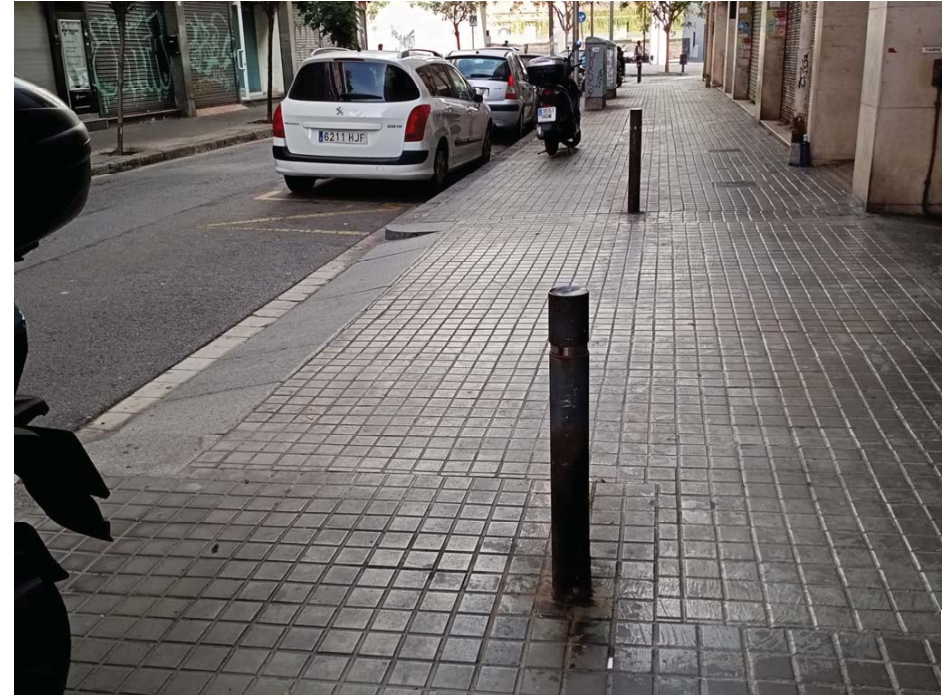
*Fotografia 4: Pilonos a l'entrada de vehicles al pàrquing a recol·locar*

Es completarà la seguretat del vianant amb la col·locació de pilones, dos per cada gual, mantenint la distribució ara existent.

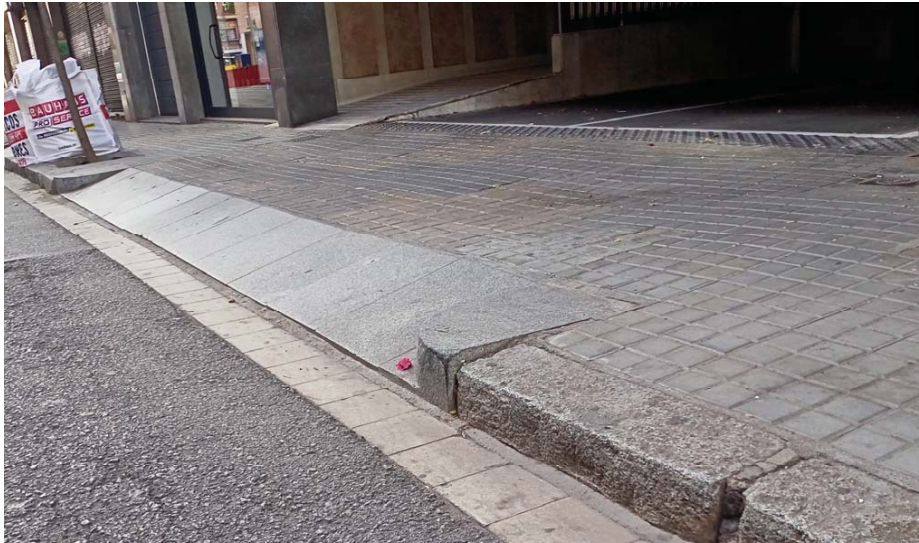
Fotografia 5: Tram de vorera a reposar amb peces de panot de 8 cm gruix per a pas de vehicles

Cal tenir en compte les zones de sortida dels pàrquings dels habitatges. El panot a aplicar serà del mateix estil però de 8 cm de gruix. En aquestes zones l'excavació també tindrà un major gruix per tal de que la base de formigó sigui de 20 cm. També caldrà canviar les característiques del morter segons el gruix del panot de M-10 a M-15 per els guixos de 4 i 8 en el cas del panot. Es mantindran els guals de plaques de 60 cm d'aquets guals donat que es troben en correctes condicions.

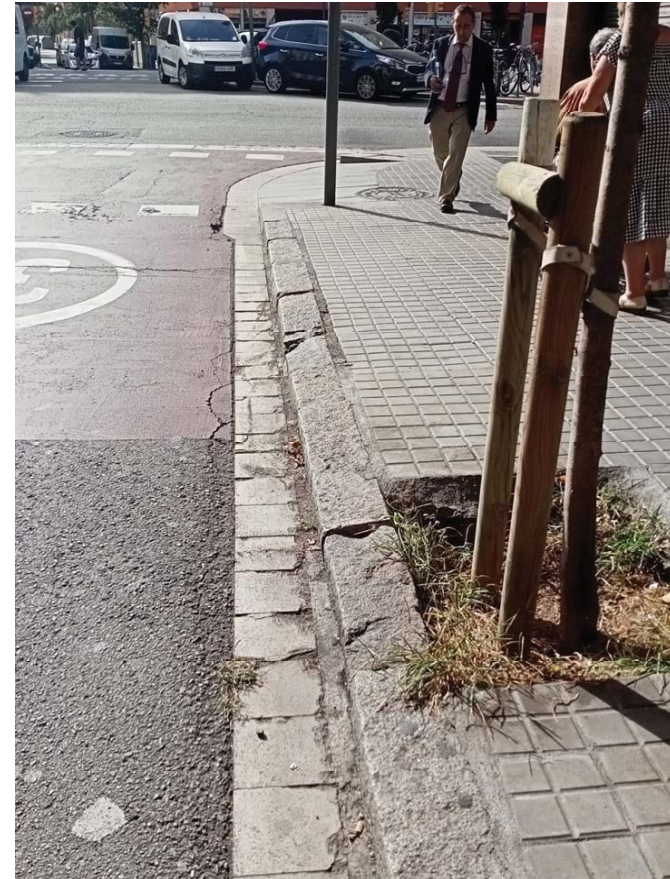
Fotografia 6: Tram de vorera i rigola a renovar per el mas estat es que es troben

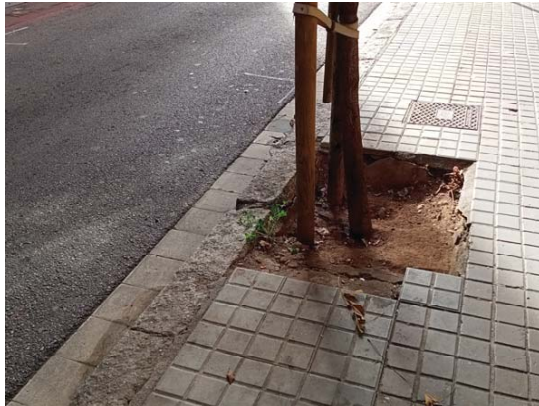
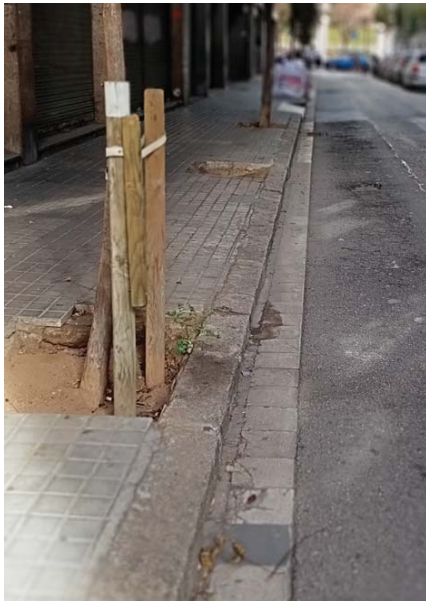
Fotografia 7: Mostra dels escocells, Alguns en mal estat inclosa la vorada i la rigola

Per l'arbrat, només existent a la vorera nord, caldrà col·locar escocells prefabricats metàl·lics. Donada l'amplada de 2.4 m de la vorera, per tal de deixar una distància lliure de superior a 1.50, es mantindrà l'amplada dels escocells, es a dir de 80 cm. La millora cap a l'arbrat es farà ampliant la longitud del vuit en la direcció al carrer. Es defineixen escocells de 0.80x1.20 m. Es planteixen metàl·lics per no treure espai al arbre. Parcs i Jardins tindrà que actuar sobre el manteniment del escocells del tram del carrer i planta un arbre a un dels escocells que es troba buit.

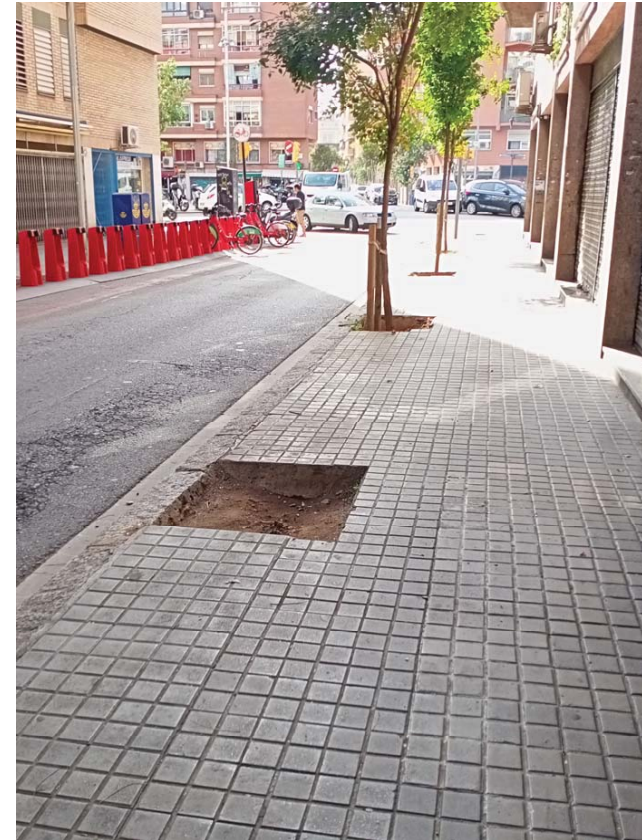
Fotografia 8: Escocell sense arbre. Actuació de Parcs i Jardins

<input checked="" type="checkbox"/> PARCS I JARDINS: actuació sobre un escocell sense arbre al carrer Quetzal.	<input type="checkbox"/> BCASA: no es preveu
<input checked="" type="checkbox"/> ENLLUMENAT PÚBLIC: revisar l'ampliació d'un fanal en Solar de Mare de Déu de Port	<input type="checkbox"/> NETEJA: no es preveu

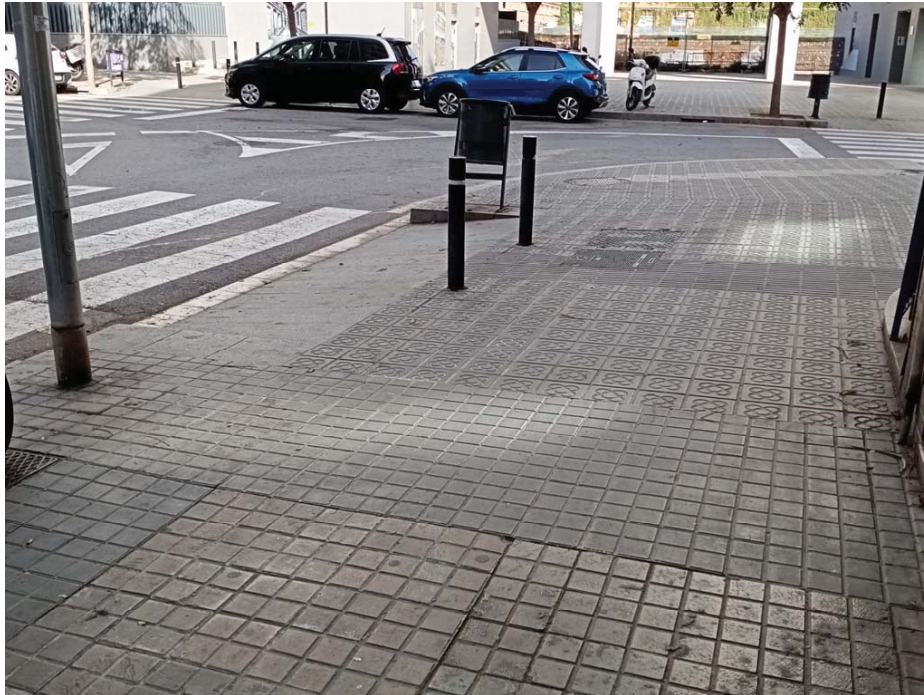
Fotografia 9: Pas de vianants del carrer Quetzal amb Camí de la Cadena. Es manté el gual

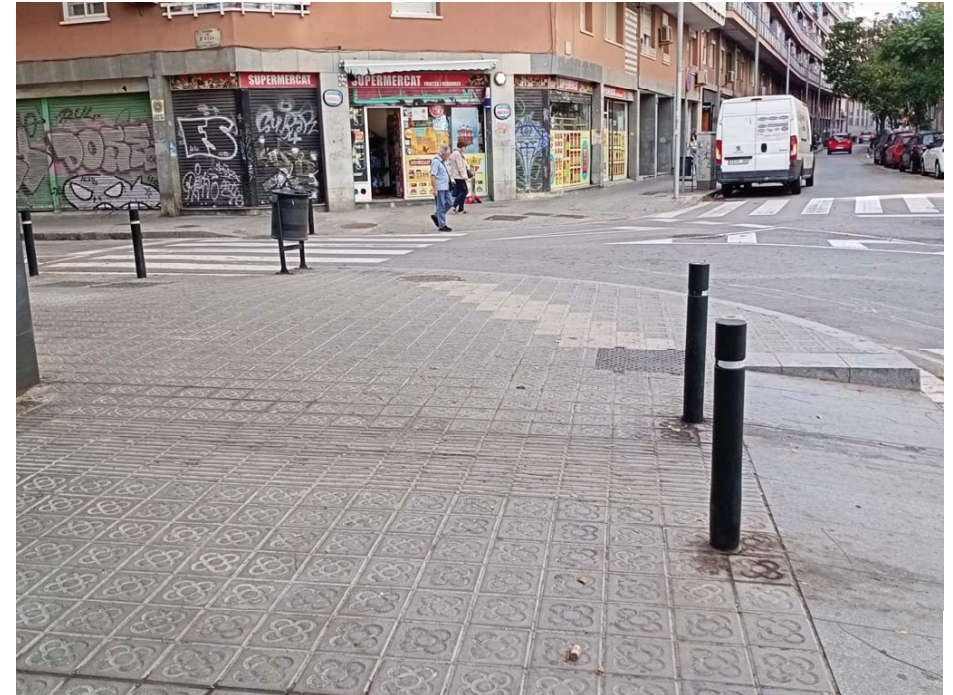
Fotografia 10: Renovació de la vorada al creuament amb Camí de la Cadena i Parcerisa

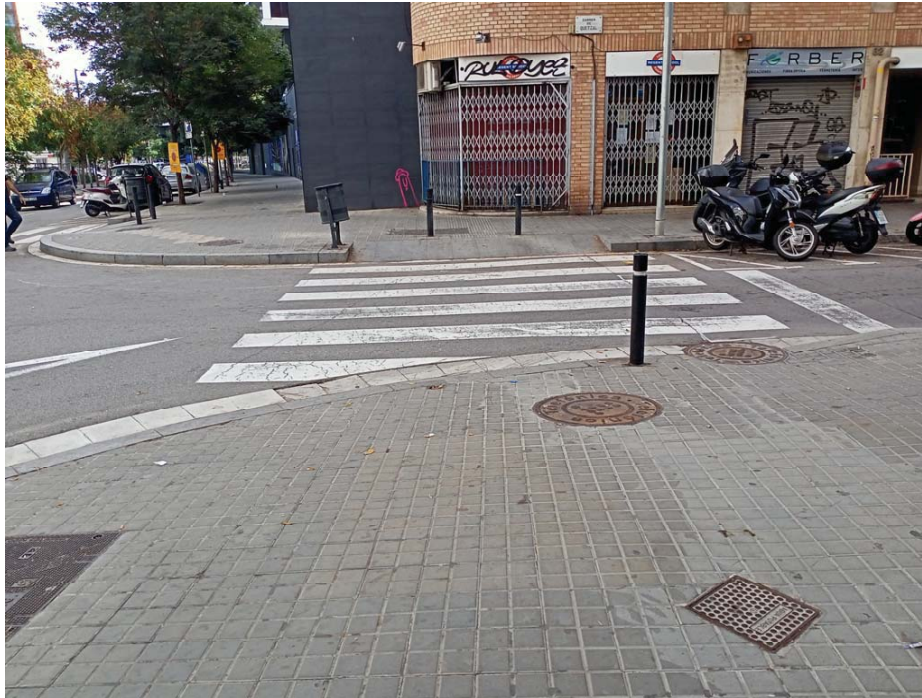
Fotografia 11: Vista del pas, costat a construir amb plaques

Aquest procediment es durà a terme en les dues voreres, en fases separades. Cal assenyalar de la necessitat de crear una excavació major a les zones de gual actual deprimint a la cruïlla amb el carrer de Parcerisa per definir un gual de plaques com el que s'hi troba als altres extrems del pas.

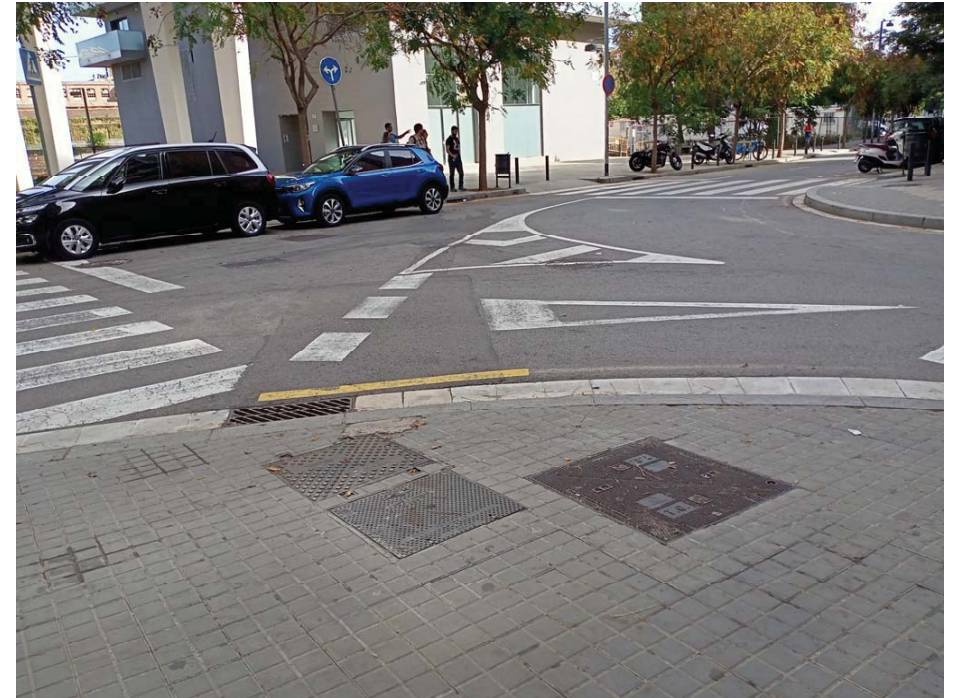
Fotografia 12: tram entremig entre guals que quedarà com a vorada
