REFUGI DE LA PLAÇA DEL MERCADAL. DISTRICTE DE SANT ANDREU. BARCELONA.

Entre els anys 2019 i 2021, es realitzaren els treballs de control arqueològic de la intervenció a la plaça del Mercadal, localitzant-se dos accessos a un refugi conegut a nivell documental com al número 439.

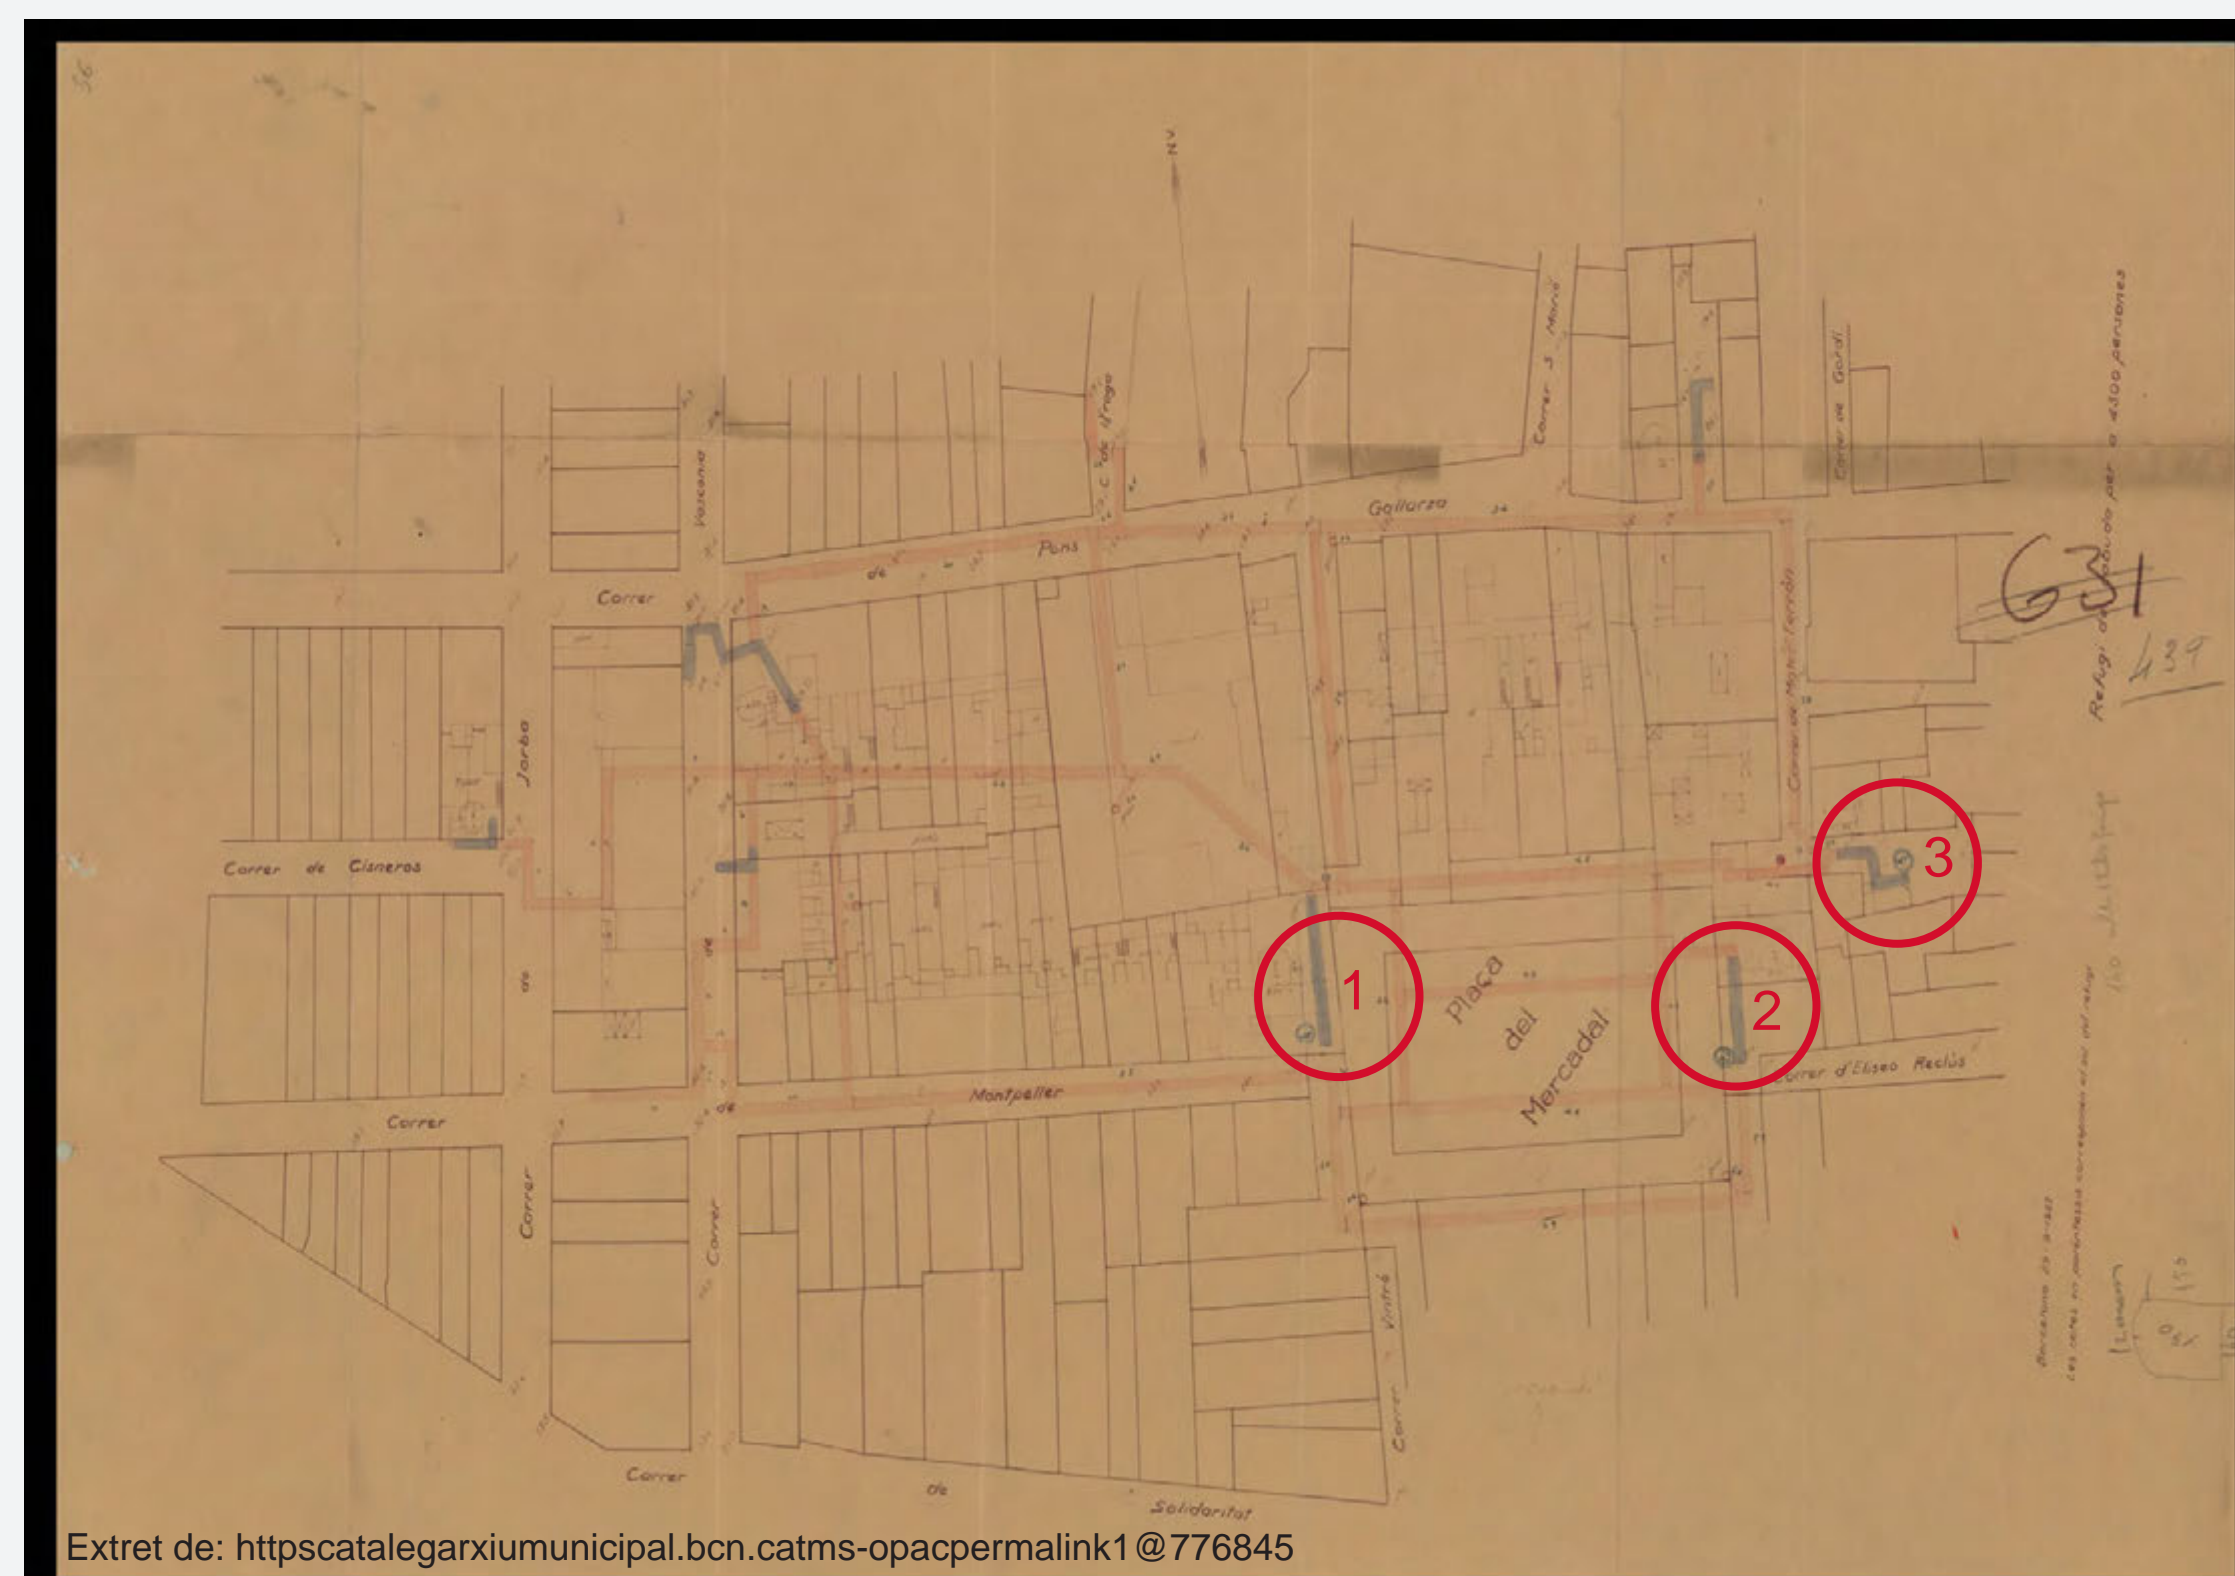
Extret de: <https://cat.garxiumunicipal.bcn.cat/ms-opacpermalink1@776845>

Al cens de refugis consta un expedient unificat dels refugis 439 i 631, els quals sembla que es van iniciar per separat (o bé ja existien elements) i es va optar per fer un únic projecte que pretenia lligar les galeries en una zona extensa del barri de Sant Andreu, entre el carrer Gran de Sant Andreu, el carrer de Pons i Gallarza, el carrer de Jorba i el carrer de Montpeller, tot incloent la plaça del Mercadal, espai on es localitza l'actual intervenció. Semblen reflectir-s'hi 8 accessos:

- carrer Vintró/ pl. Mercadal (1). Localitzat a la fase de l'any 2020 – 2021
- carrer del Mercat (antic Eliseo Reclús)/ pl. Mercadal (2). Localitzat a la fase de l'any 2019.
- carrer Arc del Mercat (3). Localitzat al final del tram documentat a la fase de l'any 2019.
- carrer Cerdà (sense numeració)
- carrer Bascònia/Pons i Gallarza (sense numeració)
- carrer Cardenal Cisneros (sense numeració)
- carrer Montpeller/Jorba (sense numeració)
- carrer Fraga (sense numeració)

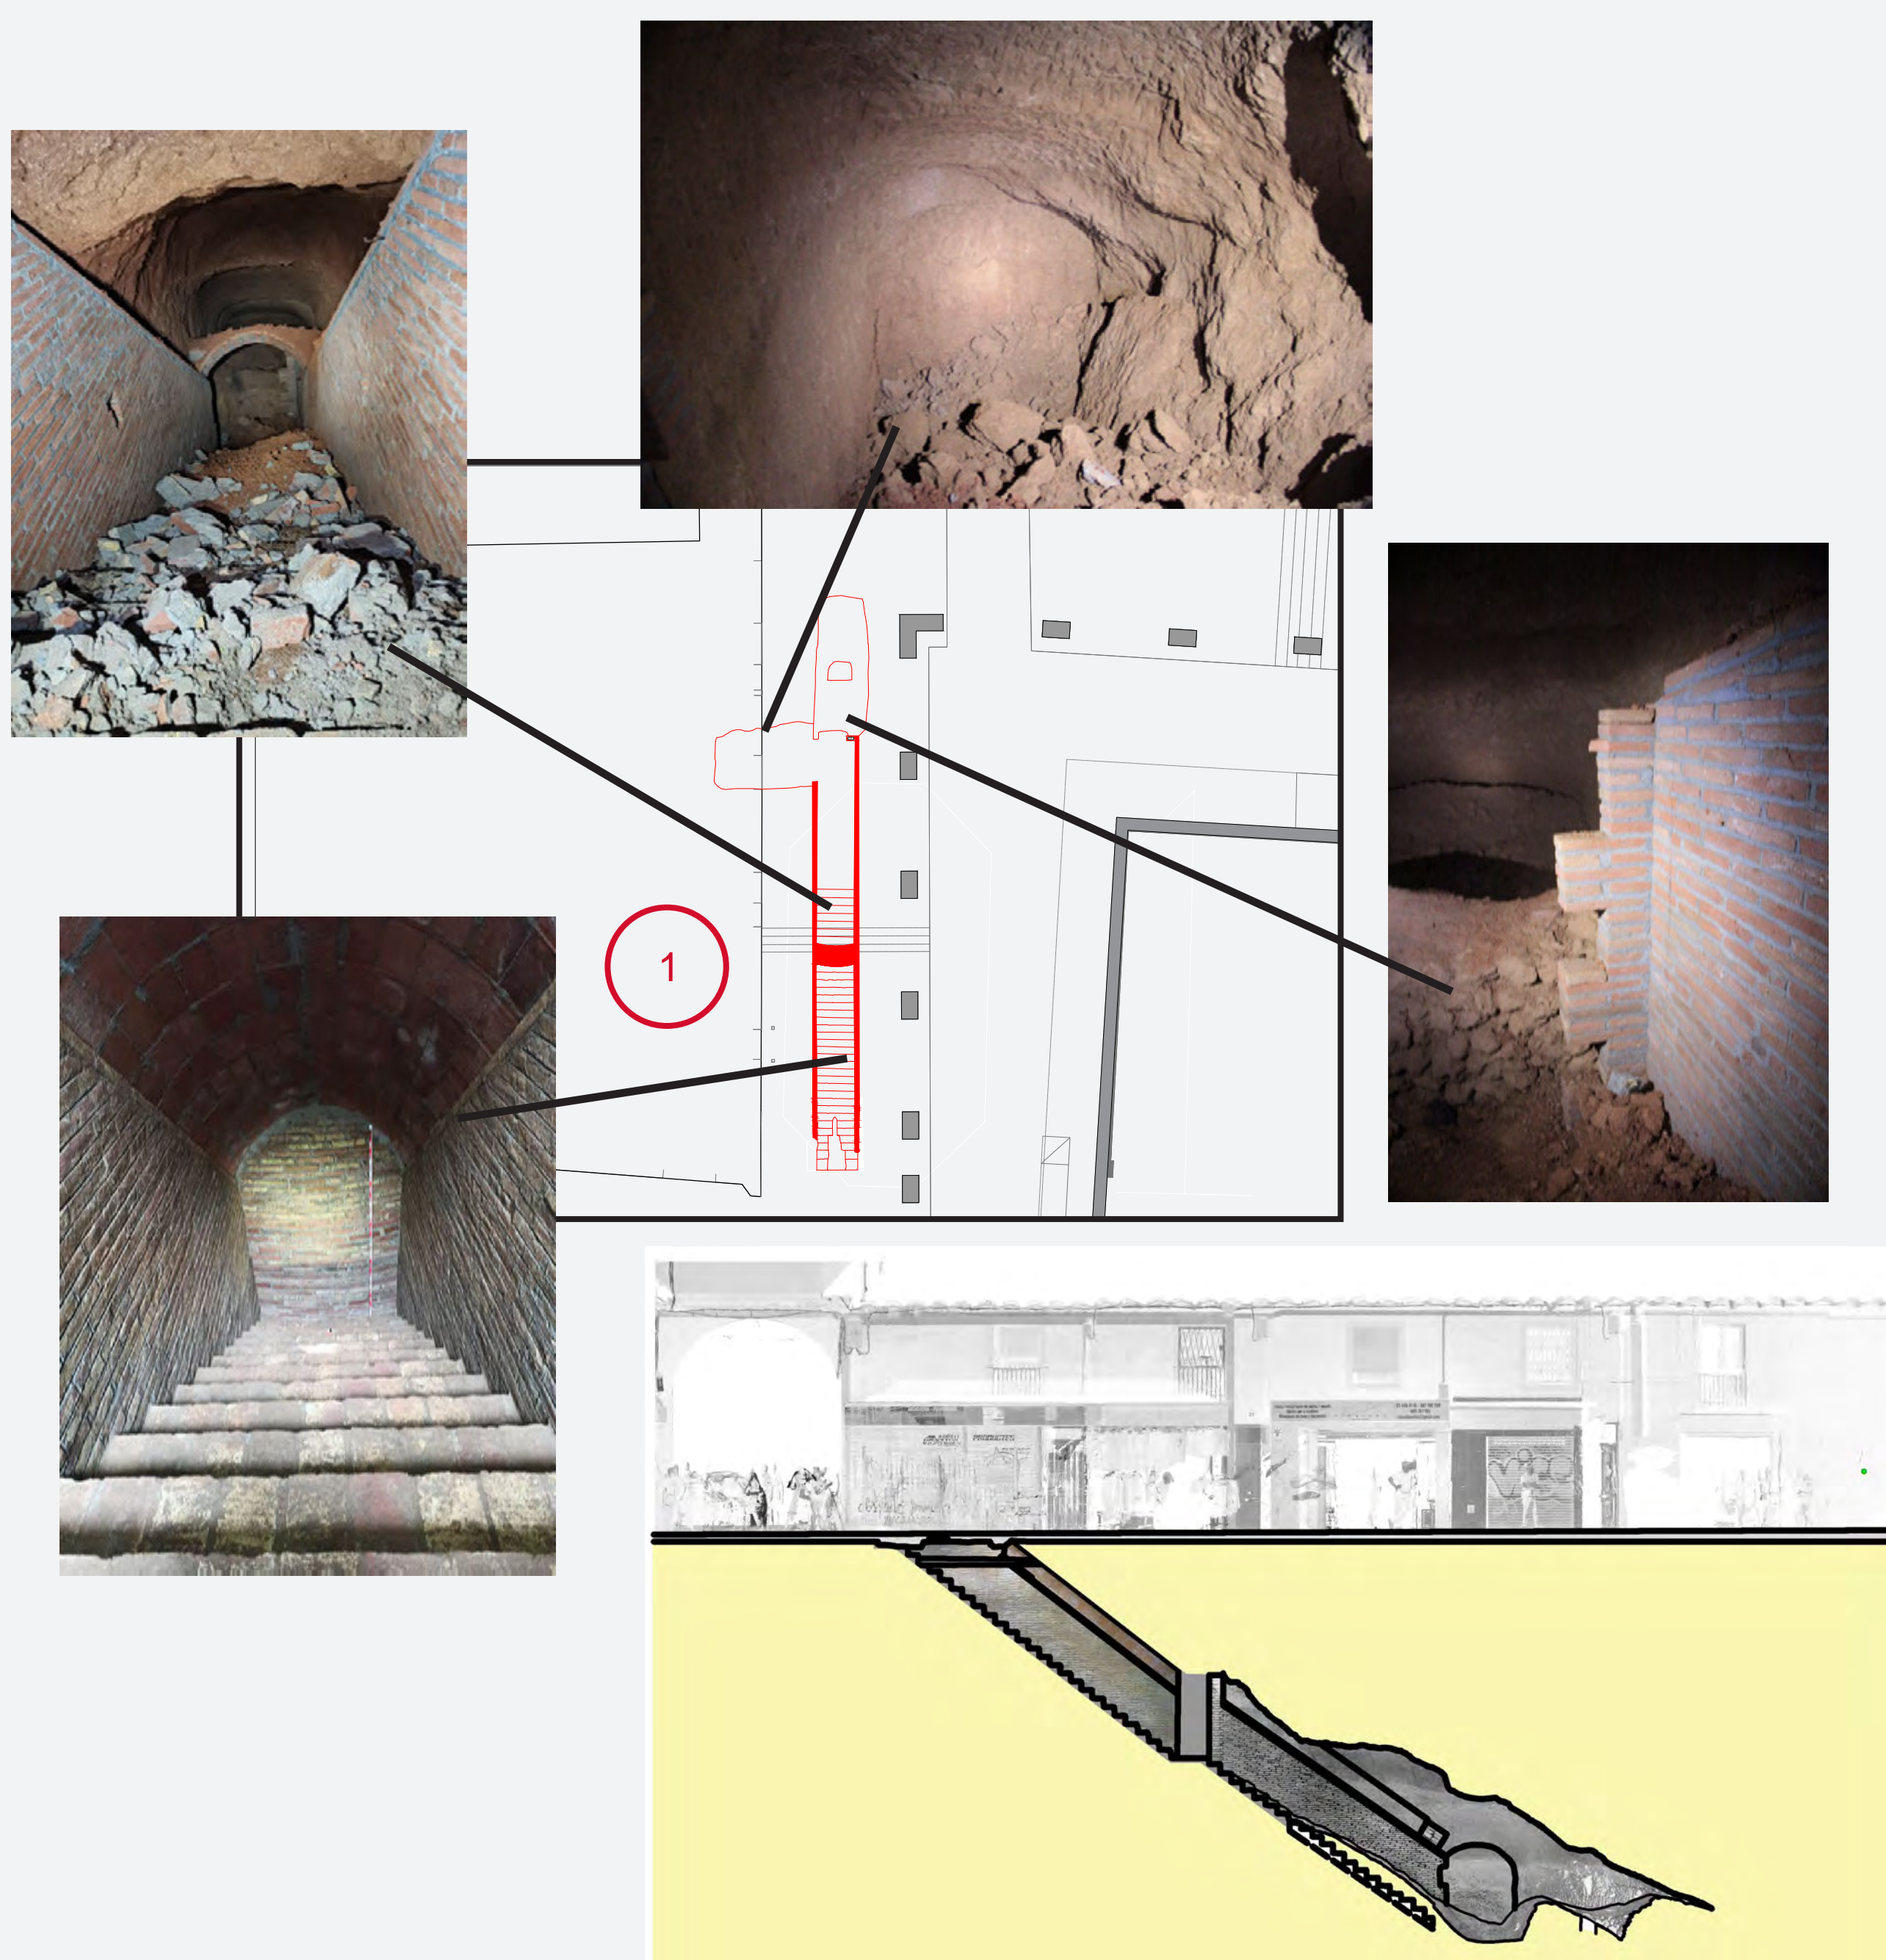
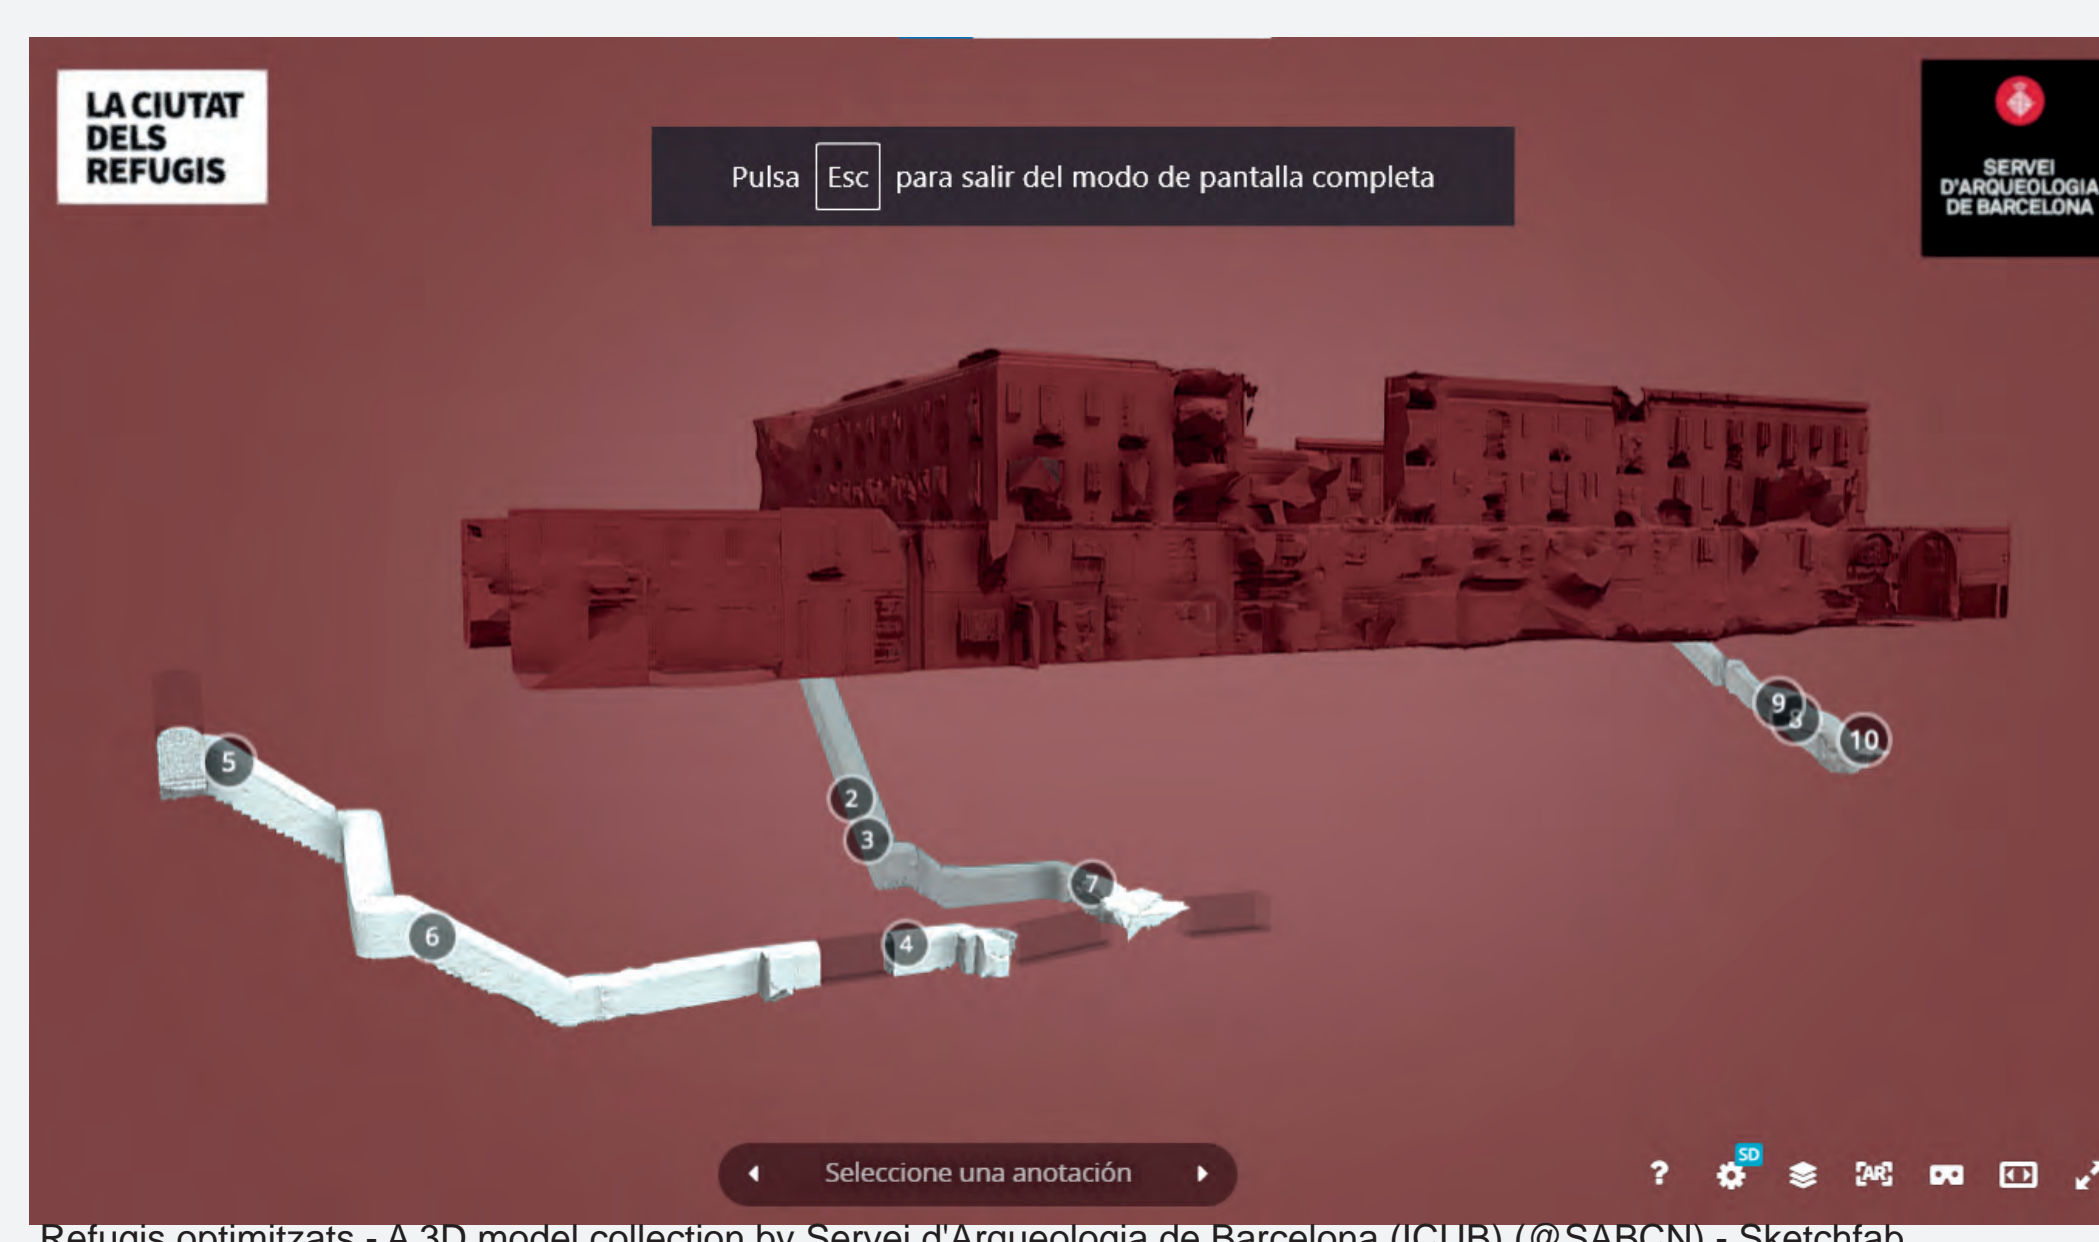
Refugis optimitzats - A 3D model collection by Servei d'Arqueologia de Barcelona (ICUB) (@SABCN) - Sketchfab

L'accés número 1, el qual es correspon amb l'excavació d'una mina a les argiles naturals amb angle descendent, que al llarg del seus 7 primers metres presenta esglaons obrats amb maó lligats amb ciment, a sobre dels quals s'assenen els murs laterals, que folren les parets i descarreguen el pes de la volta també de maó lligat amb ciment.

A partir d'aquest punt es conserva l'inici d'una galeria que giraria cap a l'oest en angle recte, però tant aquesta galeria com la central no es van arribar a acabar, podent-se observar al sostre del túnel d'argila les marques d'eines amb que es va anar construint.

Passat aquest angle, s'obria un altre espai, que tant podria ser la continuació de la galeria principal com l'obertura d'una sala, també inacabada. Al seu terra, coberta per un amuntegament de nòduls d'argila, es va observar la presència d'un espai subterrani, situat a una cota inferior, amb volta també bastida amb maó massís lligat amb ciment, també inacabat i que no ha resultat accessible per motius de seguretat. Es desconeix si l'amuntegament fou intencionat per tal d'evitar caigudes al fons d'aquesta cavitat o bé són restes de materials resultants dels treballs d'excavació de la galeria, disposats per la seva extracció a l'exterior.

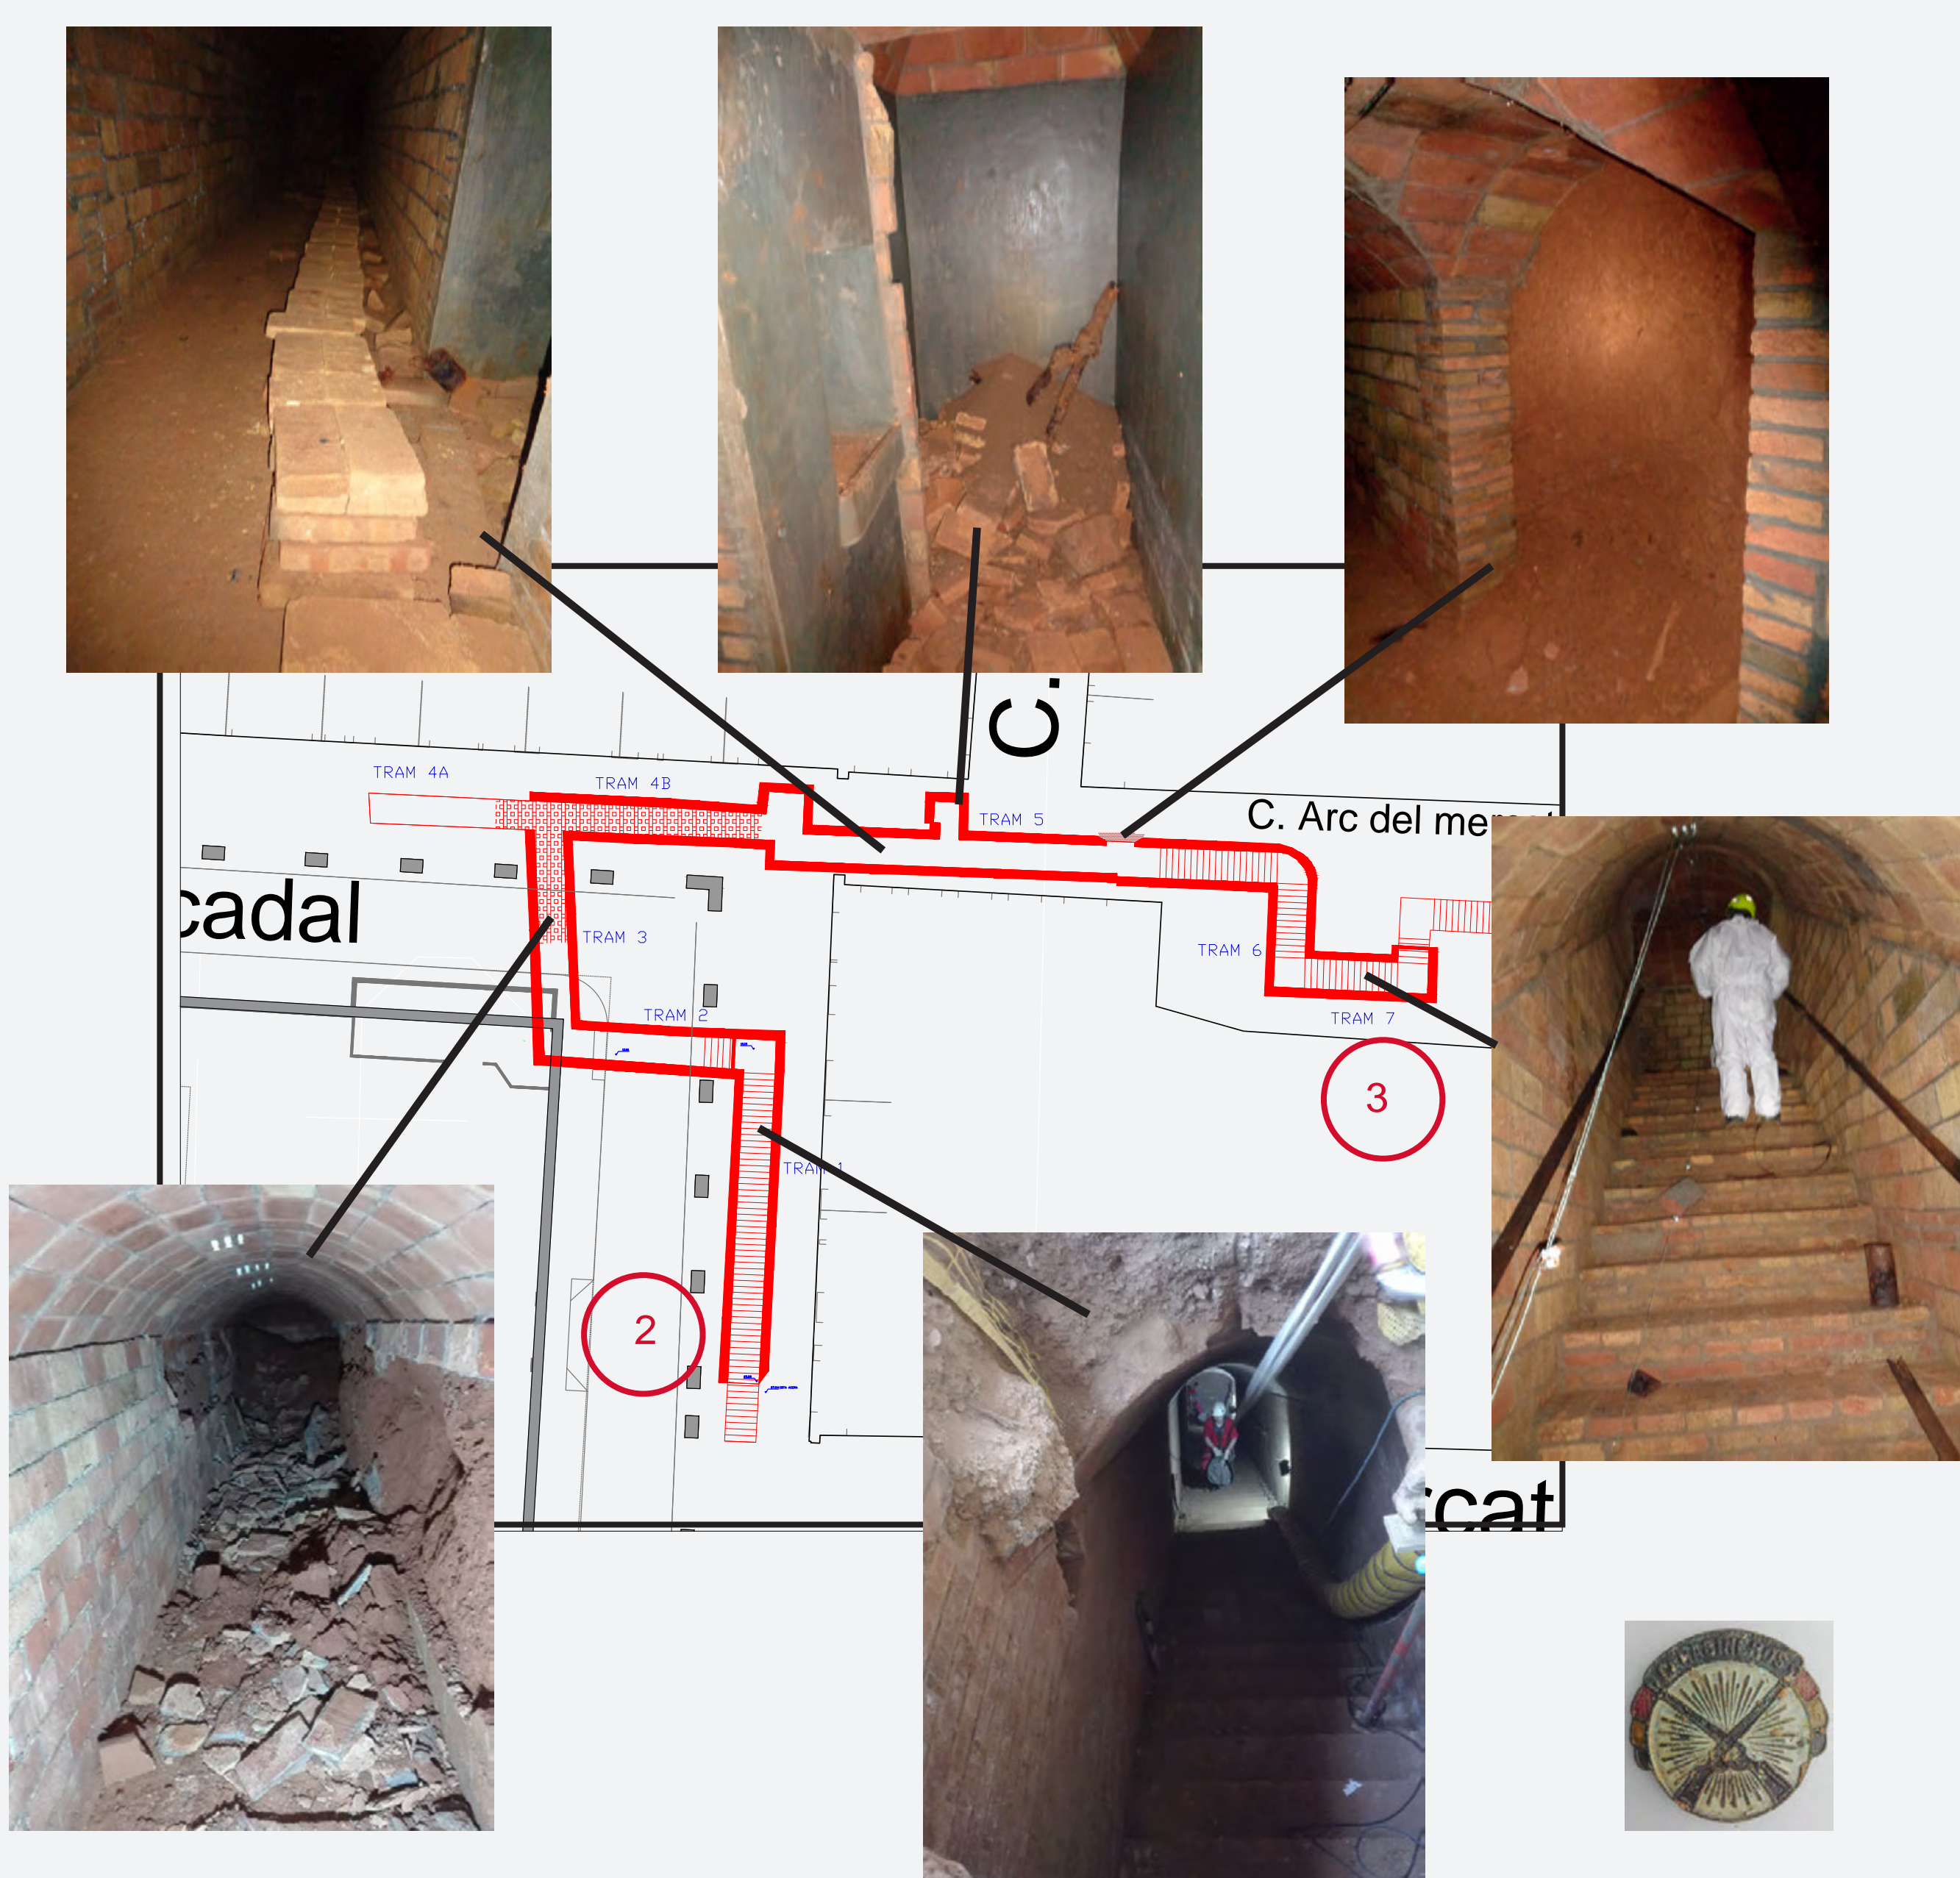
Els accessos 2 i 3 del refugi estan connectats i també van ser excavats seguint el sistema constructiu de mina, amb una longitud documentada de 94,88m. L'amplada varia entre 1,40m a l'accés i 1,30m a les galeries inferiors, i una alçada de 2,25m als trams d'escala i 1,90m als passadissos. Està bastit amb murs d'obra amb coberta de volta de canó de maó col·locat a junta correguda, els laterals als passadissos en canvi els maons estan col·locats plans al trencajunt.

Aquest accé, que s'ha dividit en set trams, té una planta irregular seguint soterrament els porxos de la plaça Mercadal. El tram 1 correspon a l'accés localitzat davant del número 39-40 de la plaça Mercadal té un total de 51 esglaons amb un desnivell total respecte la cota del carrer de 12,10m. Una vegada arribat al tapiat, i seguint el protocol del Servei d'Arqueologia i la Unitat de Subsòl dels Mossos d'Esquadra, aquest últims van supervisar l'obertura, van comprovar els nivells de gasos, i van entrar al interior del refugi per controlar les condicions de seguretat. Van comprovar el mal estat de conservació dels trams 3 i 4, i només vam poder entrar al seu interior amb el seu acompanyament.

El tram 4 es bifurcava en el tram 4A amb un angle de 90° cap a l'oest i el tram 4B amb el mateix angle cap a l'oest. Al tram 4A només i va poder accedir la Unitat de Subsòl dels Mossos d'Esquadra, i van observar que aquest tram no estava obrat i acabava a 8m. Al tram 4B es va poder observar una petita habitació on deuria estar ubicat el generador elèctric.

Al tram 5 és un passadís llarg de 24m on es conservava a la volta la instal·lació elèctrica. A la paret nord d'aquest tram s'ha documentat un petit habitacle de 1,75m2 que podria haver funcionat com a latrina. A l'entrada hi havia una pica i tot l'espai estava enluite amb ciment i pintat amb pintura de color gris. A l'est de la latrina hi havia un espai a la paret nord sense obrar i on es veia que es preparava la continuació del refugi, aproximadament sota el carrer de Mateu Ferran, segons el previst al projecte d'obra.

A continuació hi trobem els trams d'escaleres que pujaven vers l'accés que hi ha al carrer de l'Arc del mercat. A l'últim tram hi trobem un nou tapiat de l'accés com el que hi havia entre els tram 1 i 2. No s'han visualitzat els últims esglaons fins l'accés al carrer de l'Arc del Mercat. Aquest tram conservava fins i tot la fusta dels passamans a banda i banda.
