REIAL MONESTIR DE SANTA MARIA DE PEDRALBES
PLA DE RESTAURACIÓ DELS VITRALLS 1998-2010
MEMÒRIA DELS TREBALLS DE CONSERVACIÓ-RESTAURACIÓ

FINESTRAL EII

Reial monestir de Santa Maria de Pedralbes.
Pla de restauració dels vitralls 1998-2010

Memòria dels treballs de conservació-restauració.
Finestral EII

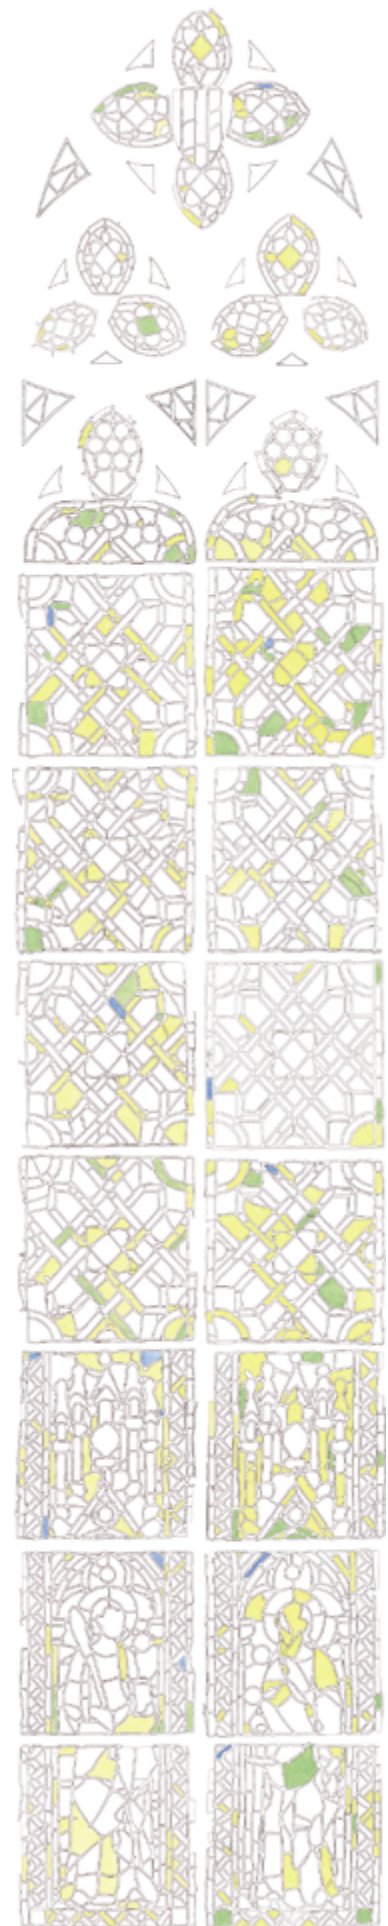
Mapa de procés 2 - cara interna ▶

- Unió de vidre amb resina
- Unió i reintegració de vidre amb resina
- Reintegració de vidre amb resina

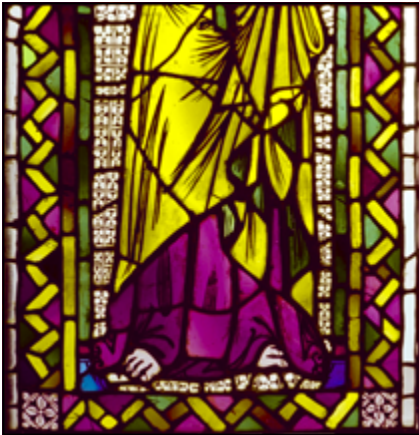
ELEMENT a1

Situat al primer nivell de la llanceta *a*. Plafó quadrangular de 67,2 cm d'alçària i 64,0 cm d'amplada, compost per 209 vidres.

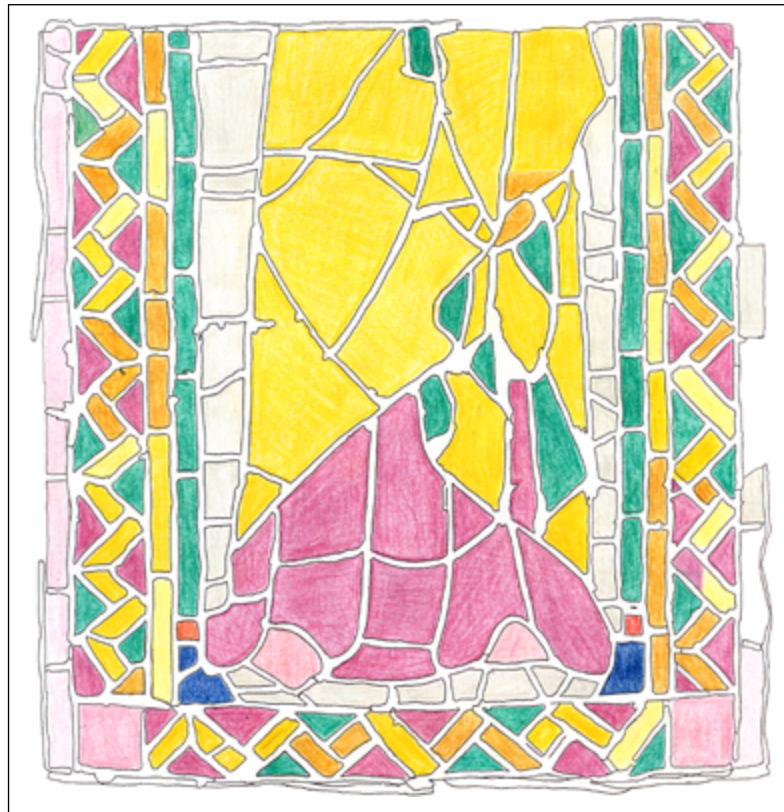
Mapa dels colors dels vidres - cara interna
Recull la pèrdua de vidre i de plom.

- ▶▶ Pèrdua de plom:
En 16 punts de les llenques blanques.
- ▶▶ Pèrdua de vidre:
Una pèrdua parcial en un vidre blanc de les llenques.
Quatre pèrdues totals en vidres blancs de les llenques.

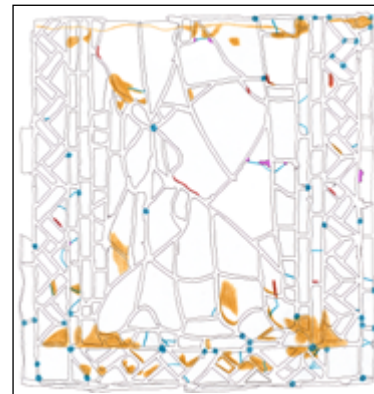
Mapa 2 - cara externa

- ▶▶ Fractura i fissura de plom:
En 42 punts del plafó, principalment al perímetre i en alguns punts del centre.
- ▶▶ Fractura de vidre:
En 32 vidres: tres vidres blancs de les llenques, set vidres grocs de la ziga-zaga —un de visible després de la neteja i, per tant, no marcat al mapa 2—, sis vidres fúcsia i verd de la banda central, quatre vidres grocs de la banda interior, un vidre verd dels fusts, cinc vidres blancs del fons, tres vidres grocs del mantell i tres vidres fúcsia de la túnica —un de visible després de la neteja i, per tant, no marcat al mapa 2.

- Fractura de plom
- Fractura de vidre
- Restes de morters
- Restes de massilla
- Plom cec i/o bola d'estany

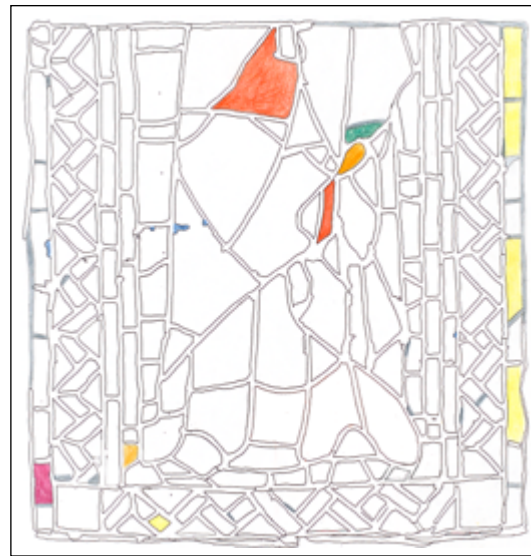
Mapa de procés 1 - cara interna

- Consolidació de grisalla
- Reintegració amb vidre nou sense grisalla
- Reintegració amb vidre nou amb grisalla cuita
- Reintegració amb vidre medieval sense grisalla
- Reintegració amb grisalla freda
- Reintegració amb plom nou
- Eliminació de plom cec i/o bola d'estany

ACCIÓ		FETA SÍ/NO	Quantitat
PROCÉS DE NETEJA	SISTEMA A	NO	
	SISTEMA B	SÍ	
CONSOLIDACIÓ DE GRISALLA		SÍ	2
SIGLATGE		SÍ	
ELIMINACIÓ DE PLOM CEC I/O BOLA D'ESTANY		SÍ	11
ELIMINACIÓ DE PLOM		SÍ	
SOLDATGE		SÍ	
UNIÓ DE VIDRE	AMB RESINA	SÍ	29
	AMB PLOM	SÍ	2
REINTEGRACIÓ DE VIDRE PERDUT O INCOMPLET	AMB RESINA	NO	
	AMB VIDRE NOU GRAVAT	SÍ	4
	AMB VIDRE MEDIEVAL	SÍ	1
	AMB VIDRE POSTMEDIEVAL	NO	
	AMB PLOM	NO	
REINTEGRACIÓ DE PLOM PERDUT AMB PLOM NOU		SÍ	
REINTEGRACIÓ CROMÀTICA		NO	
REINTEGRACIÓ DE GRISALLA	AMB GRISALLA CUITA	SÍ	2
	AMB GRISALLA FREDA	SÍ	1
ESTARGIT		NO	
MASSILLAMENT PER LA CARA INTERNA I EXTERNA		SÍ

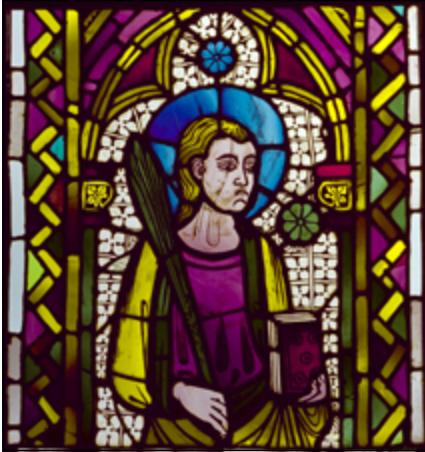
ELEMENT a2

Situat al segon nivell de la llanceta a. Plafó quadrangular de 67,8 cm d'alçària i 64,0 cm d'amplada, compost per 208 vidres.

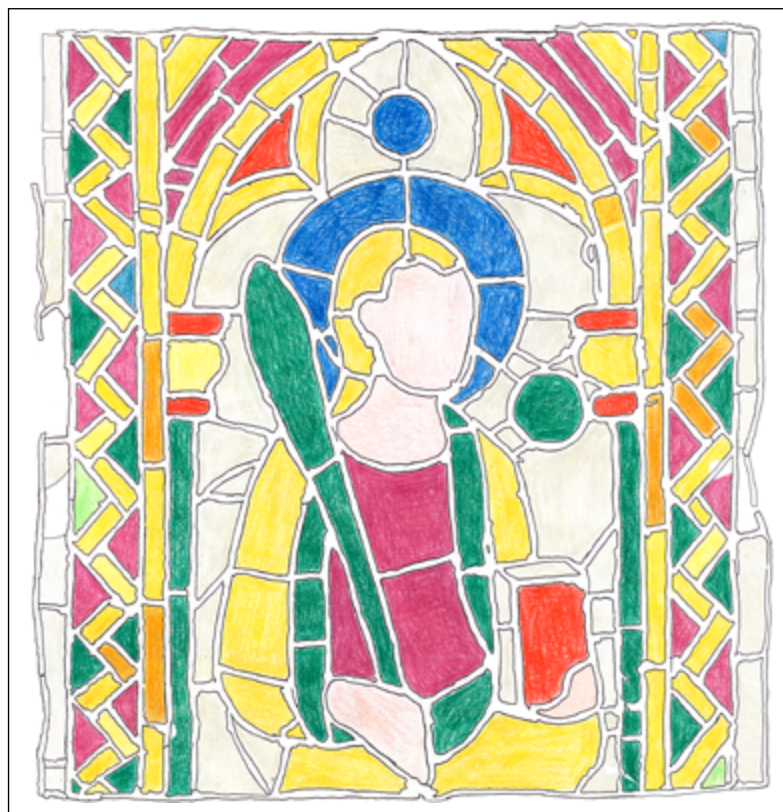
Mapa dels colors dels vidres - cara interna
Recull la pèrdua de vidre i de plom.

- ▶▶ Pèrdua de plom: En vuit punts de les llenques blanques.
- ▶▶ Pèrdua de vidre: Nou pèrdues parcials: en tres vidres blancs de les llenques, un vidre groc de la ziga-zaga, un vidre fúcsia de la banda central, dos vidres verds dels fusts, un vidre groc de les frondes i un vidre blanc del fons de la fornícula. Una pèrdua total d'un vidre blanc de les llenques.

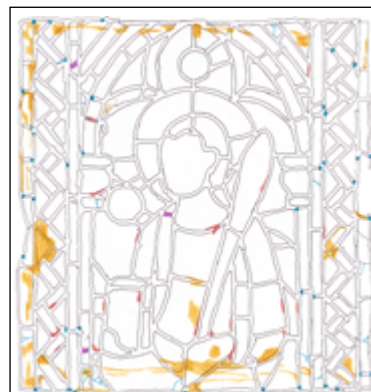
Mapa 2 - cara externa

- ▶▶ Bombament i deformació: Poc pronunciats.
- ▶▶ Fractura i fissura de plom: En 40 punts del plafó, principalment al perímetre i en alguns punts del centre.

- ▶▶ Fractura de vidre: En 18 vidres: tres vidres blancs de les llenques, un vidre groc de la ziga-zaga, tres vidres grocs de la banda interior, quatre vidres verds dels fusts —un de visible després de la neteja i, per tant, no marcat al mapa 2—, un vidre vermell de l'àbac, un vidre groc de la motllura de la fornícula, dos vidres fúcsia dels vessants, un vidre blanc del fons, un vidre groc del mantell i un vidre verd del folre del mantell.

- Fractura de plom
- Fractura de vidre
- Restes de morters
- Restes de massilla
- Plom cec i/o bola d'estany

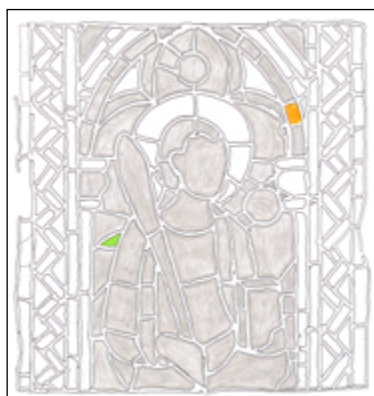
Mapa 3 - cara interna

- Vidre medieval sense grisalla
- Vidre medieval amb grisalla
- Vidre amb grisalla que no s'adiu
- Vidre no bufat sense grisalla
- Plom medieval

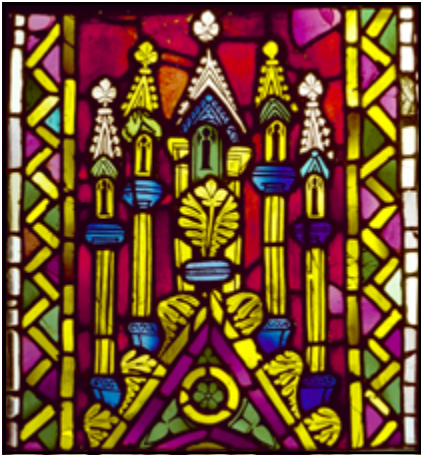
ELEMENT a3

Situat al tercer nivell de la llanceta a. Plafó quadrangular de 68,0 cm d'alçària i 64,0 cm d'amplada, compost per 219 vidres.

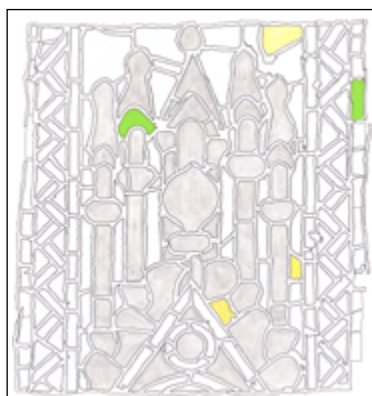
Mapa 3 - cara interna

- Vidre medieval sense grisalla
- Vidre medieval amb grisalla
- Vidre amb grisalla que no s'adiu
- Vidre bufat sense grisalla
- Plom medieval

Grisalla que no s'adiu en un vidre verd de la coberta d'una torre

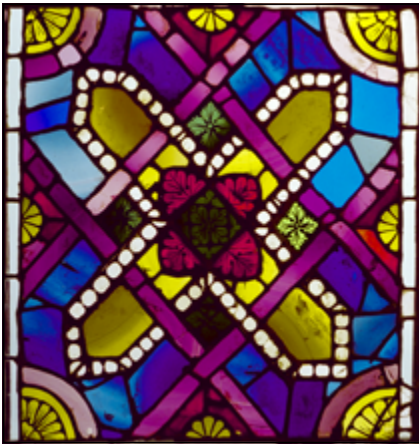
Situat al quart nivell de la llanceta a. Plafó quadrangular de 68,0 cm d'alçària i 64,0 cm d'amplada, compost per 148 vidres.

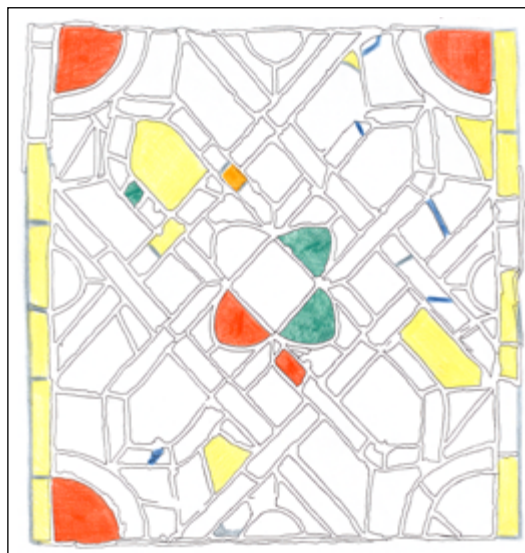
Mapa de procés 1 - cara interna

- Consolidació de grisalla
- Reintegració amb vidre nou sense grisalla
- Reintegració amb vidre nou amb grisalla cuita
- Reintegració amb grisalla freda
- Reintegració amb plom nou
- Eliminació de plom cec i/o bola d'estany

ACCIÓ		FETA SÍ/NO	Quantitat
PROCÉS DE NETEJA	SISTEMA A	NO	
	SISTEMA B	SÍ	
CONSOLIDACIÓ DE GRISALLA		SÍ	5
SIGLATGE		SÍ	
ELIMINACIÓ DE PLOM CEC I/O BOLA D'ESTANY		SÍ	11
ELIMINACIÓ DE PLOM		SÍ	
SOLDATGE		SÍ	
UNIÓ DE VIDRE	AMB RESINA	SÍ	28
	AMB PLOM	NO	
REINTEGRACIÓ DE VIDRE PERDUT O INCOMPLET	AMB RESINA	SÍ	3
	AMB VIDRE NOU GRAVAT	SÍ	13
	AMB VIDRE MEDIEVAL	NO	
	AMB VIDRE POSTMEDIEVAL	NO	
	AMB PLOM	SÍ	1
REINTEGRACIÓ DE PLOM PERDUT AMB PLOM NOU		SÍ	
REINTEGRACIÓ CROMÀTICA		SÍ	3
REINTEGRACIÓ DE GRISALLA	AMB GRISALLA CUITA	SÍ	1
	AMB GRISALLA FREDA	SÍ	2
ESTARGIT		NO	
MASSILLAMENT PER LA CARA INTERNA I EXTERNA		SÍ

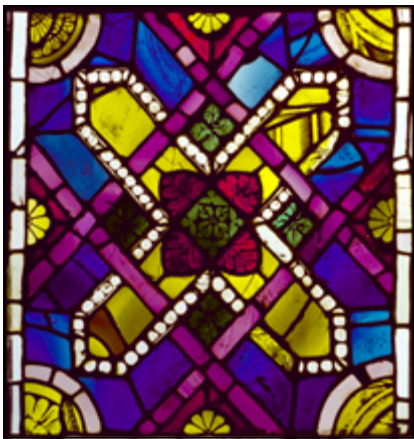
ELEMENT a6

Situat al sisè nivell de la llanceta a. Plafó quadrangular de 66,8 cm d'al-

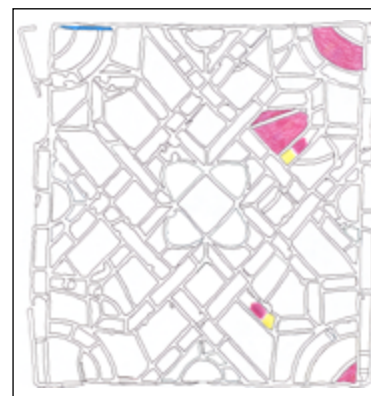
Mapa 4 - cara interna

- Vidre invertit
- Groc d'argent
- Doble tira de plom

1. Grisalla que no s'adiu en un vidre groc d'un quart de cercle
2. Grisalla que no s'adiu en un vidre blanc del filet emperlat
3. Grisalla que no s'adiu en un vidre groc de l'aspa i un vidre blanc del filet emperlat

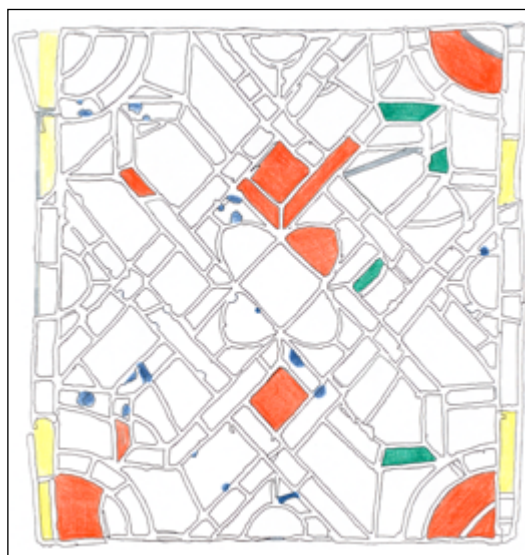
Mapa de procés 1 - cara interna

- Consolidació de grisalla
- Reintegració amb vidre nou sense grisalla
- Reintegració amb grisalla freda
- Reintegració amb plom nou
- Eliminació de plom cec i/o bola d'estany

ACCIÓ		FETA SÍ/NO	Quantitat
PROCÉS DE NETEJA	SISTEMA A	NO	
	SISTEMA B	SÍ	
CONSOLIDACIÓ DE GRISALLA		SÍ	11
SIGLATGE		SÍ	
ELIMINACIÓ DE PLOM CEC I/O BOLA D'ESTANY		SÍ	33
ELIMINACIÓ DE PLOM		NO	
SOLDATGE		SÍ	
UNIÓ DE VIDRE	AMB RESINA	SÍ	37
	AMB PLOM	NO	
REINTEGRACIÓ DE VIDRE PERDUT O INCOMPLET	AMB RESINA	SÍ	3
	AMB VIDRE NOU GRAVAT	SÍ	6
	AMB VIDRE MEDIEVAL	NO	
	AMB VIDRE POSTMEDIEVAL	NO	
	AMB PLOM	NO	
REINTEGRACIÓ DE PLOM PERDUT AMB PLOM NOU		SÍ	
REINTEGRACIÓ CROMÀTICA		SÍ	3
REINTEGRACIÓ DE GRISALLA	AMB GRISALLA CUITA	NO	
	AMB GRISALLA FREDA	SÍ	4
ESTARGIT		NO	
MASSILLAMENT PER LA CARA INTERNA I EXTERNA		SÍ

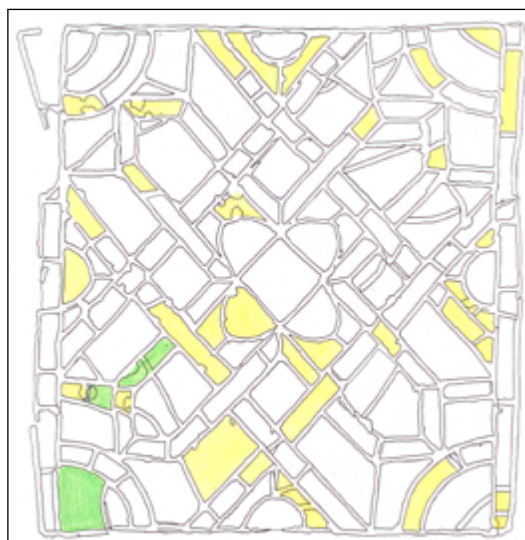
Mapa de procés 2 - cara interna

- Unió de vidre amb resina
- Unió i reintegració de vidre amb resina
- Reintegració amb plom nou

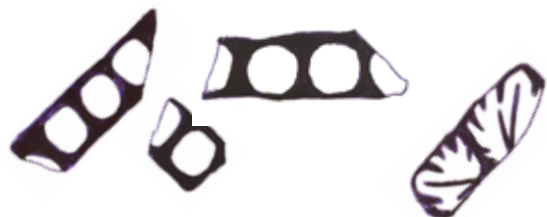
Dibuix reproduït amb grisalla freda sobre vidre de color blanc.

Dibuix reproduït amb grisalla freda sobre vidre de color verd.

En quatre vidres bufats sense grisalla —tres de blancs del filet emperlat i un de verd d'un quadrat— es reproduïx el dibuix amb grisalla freda.

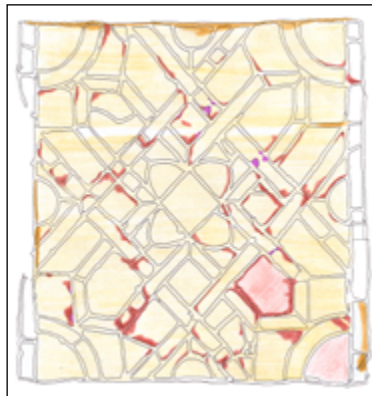
Mapa 2 - cara externa

- Fractura de plom
- Fractura de vidre
- Restes de morters
- Restes de massilla
- Plom cec i/o bola d'estany

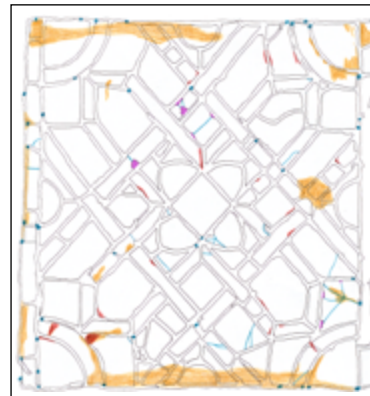
Mapa 3 - cara interna

- Vidre medieval sense grisalla
- Vidre medieval amb grisalla
- Vidre amb grisalla que no s'adiu
- Vidre bufat sense grisalla
- Vidre no bufat amb grisalla
- Plom medieval

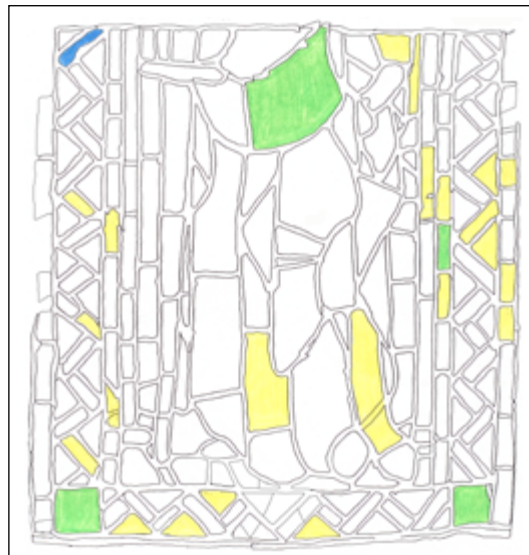
Mapa de procés 2 - cara interna

- Unió de vidre amb resina
- Unió i reintegració de vidre amb resina
- Reintegració de vidre amb resina

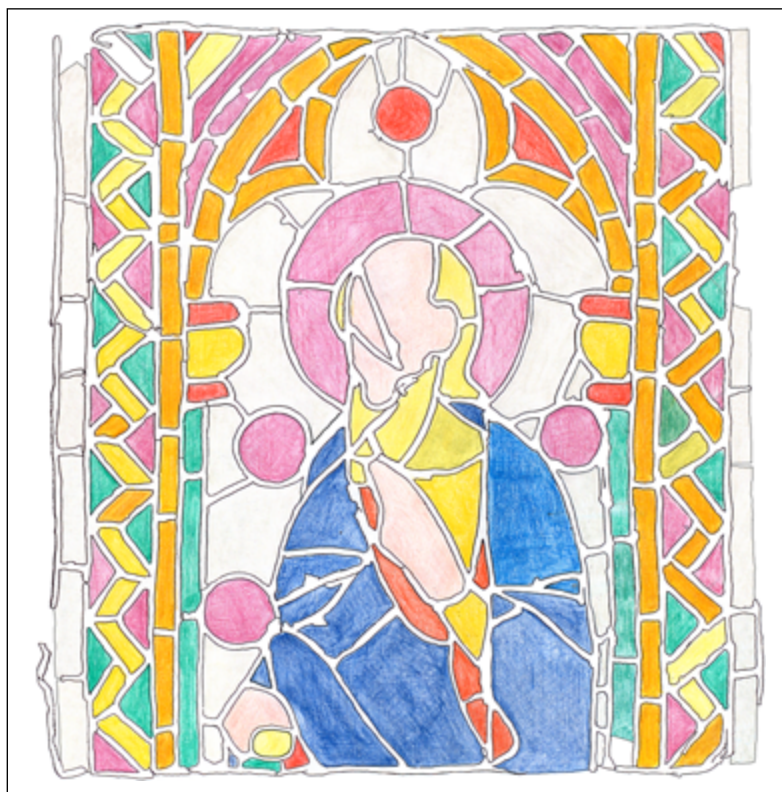
Mapa dels colors dels vidres - cara interna
Recull la pèrdua de vidre i de plom.

- ▶▶ Fractura i fissura de plom:
En 60 punts del plafó, principalment al perímetre i en molts punts del centre.
- ▶▶ Fractura de vidre:
En 27 vidres: sis vidres blancs de les llenques, quatre vidres grocs de la ziga-zaga —dos de visibles després de la neteja i, per tant, no marcats al mapa 2—, tres vidres grocs de la banda interior, un vidre verd dels fusts, tres vidres fúcsia dels vessants, un vidre blanc del fons, tres vidres blaus del mantell, dos vidres vermells del folre del

mantell, dos vidres grocs de la barba i la cabellera —un de visible després de la neteja i, per tant, no marcat al mapa 2—, un vidre rosa del rostre i un vidre fúcsia de l'aurèola —visible després de la neteja i, per tant, no marcat al mapa 2.

verd del fust d'una columna i un vidre fúcsia del vessant del gablet. Tres pèrdues totals: dos vidres blancs de les llenques i un vidre groc de la ziga-zaga.

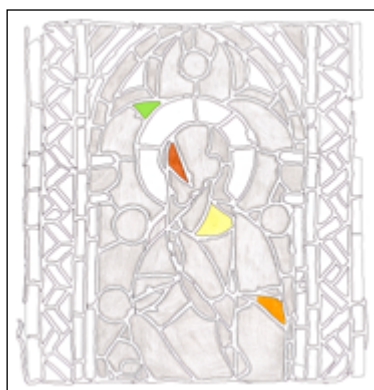
Mapa 4 - cara interna

- Carnació
- Groc d'argent

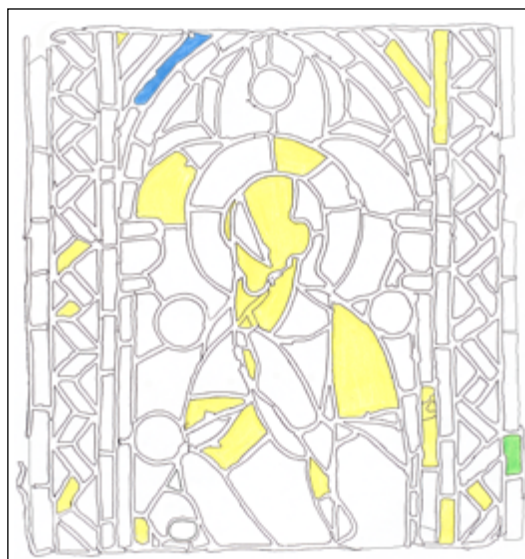
Mapa de procés 2 - cara interna

- Unió de vidre amb resina
- Unió i reintegració de vidre amb resina
- Reintegració de vidre amb resina

El vidre bufat del rostre té una grisalla freda parcialment perduda i barro-

ra. Tenint en compte també que el procés de neteja en humit posa en risc la grisalla, es decideix eliminar-la. Es reproduïx el dibuix amb grisalla freda sobre el mateix vidre, basant-se sobre la part del rostre conservada i d'altres models de rostres presents en la vitralleria medieval de Pedralbes.

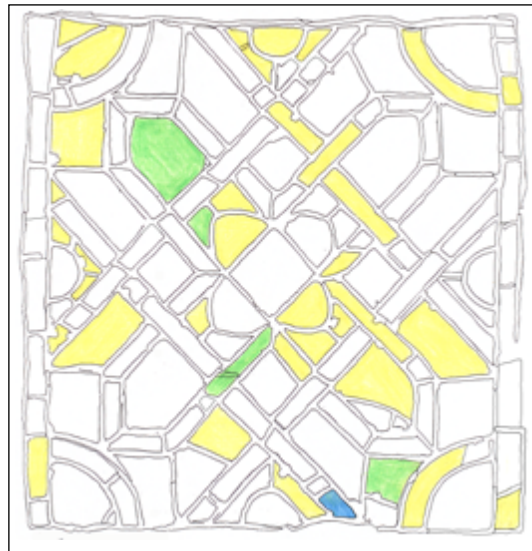
Mapa de procés 2 - cara interna

- Unió de vidre amb resina
- Unió i reintegració de vidre amb resina
- Reintegració de vidre amb resina

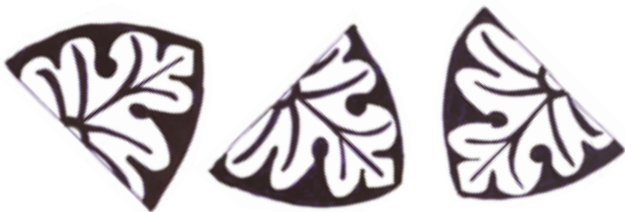
Dibuix reproduït amb
grisalla freda sobre vidre
de color fúcsia.

Els tres vidres no bufats sense grisalla —tots tres vidres vermells de la decoració central— no se substitueixen perquè són d'un color adient. Tanmateix, sí es reproduïx el dibuix amb grisalla freda.

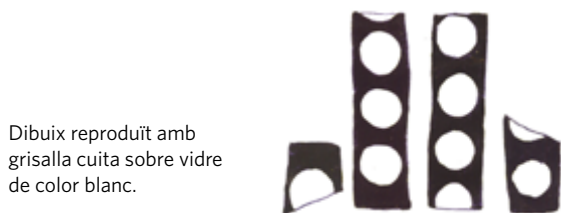
Dibuix reproduït amb
grisalla cuita sobre vidre
de color blanc.

Quatre pèrdues en la llenca del costat esquerre es reintegren amb vidre nou de color blanc sobre el qual es reproduïx el dibuix emperlat amb grisalla cuita.

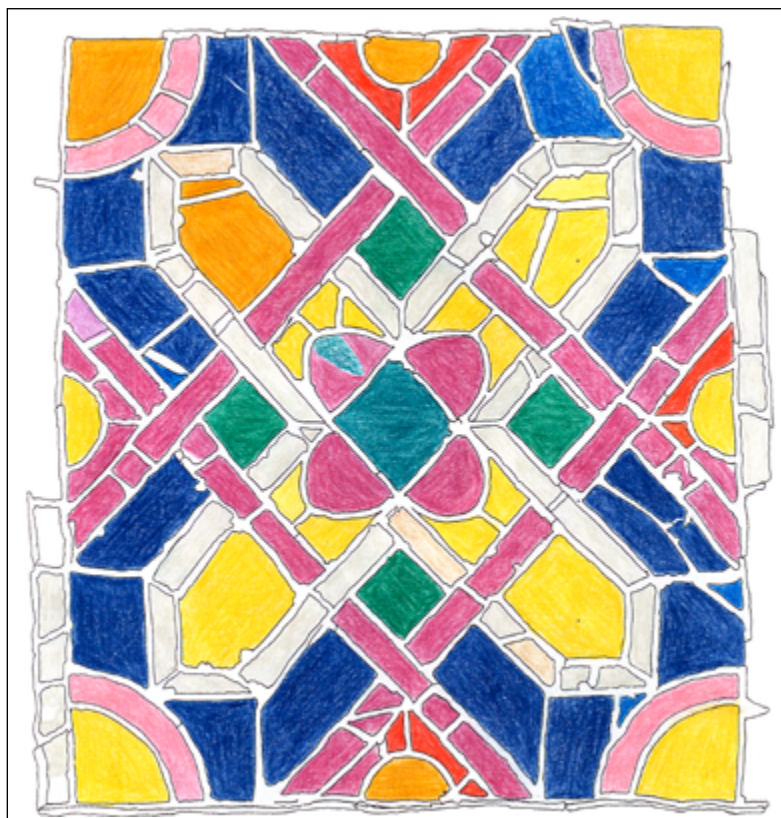
- ▶▶ Fractura i fissura de plom:
En 52 punts del plafó, principalment al perímetre i molts punts del centre.
- ▶▶ Fractura de vidre:
En 21 vidres: quatre vidres vermells dels semicercles, sis vidres blaus del fons—un de visible després de la neteja i, per tant, no marcat al mapa 2—, set vidres fúcia de les rectes —tres de visibles després de la neteja i, per tant, no marcats al mapa 2—, tres vidres blancs del filet emperlat i un vidre groc de l'aspa.

- ▶▶ Pèrdua de plom:
En 22 punts de les llenques blanques i del costat superior.
- ▶▶ Pèrdua de vidre:
Set pèrdues parcials: en dos vidres blancs de les llenques, un vidre vermell d'un semicercle, dos vidres blaus del fons, un vidre fúcia de les rectes i un vidre blanc del filet emperlat. 10 pèrdues totals de vidres blancs de les llenques.

Mapa dels colors dels vidres - cara interna
Recull la pèrdua de vidre i de plom.

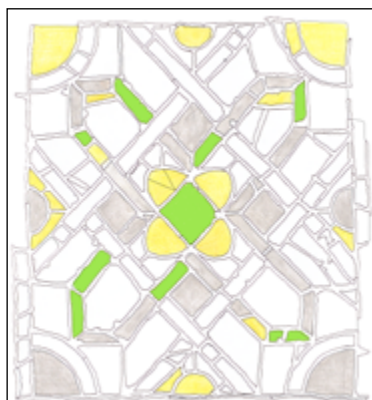
Mapa 4 - cara interna

- Vidre invertit
- Groc d'argent
- Doble tira de plom

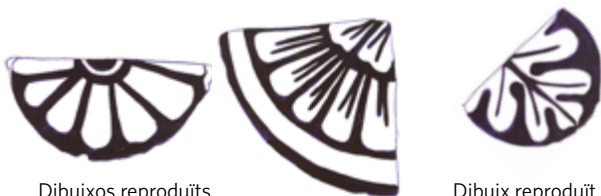
Dibuixos reproduïts en grisalla freda sobre vidre groc

Dibuix reproduït en grisalla freda sobre vidre fúcsia

En set vidres no bufats sense grisalla —dos de grocs del semicercles i quarts de cercle, quatre de fúcsia de blancs del filet emperlat i un de vermell de la decoració central— es reproduceix el dibuix amb grisalla freda. El vidre es conserva ja que té la tonalitat adient.

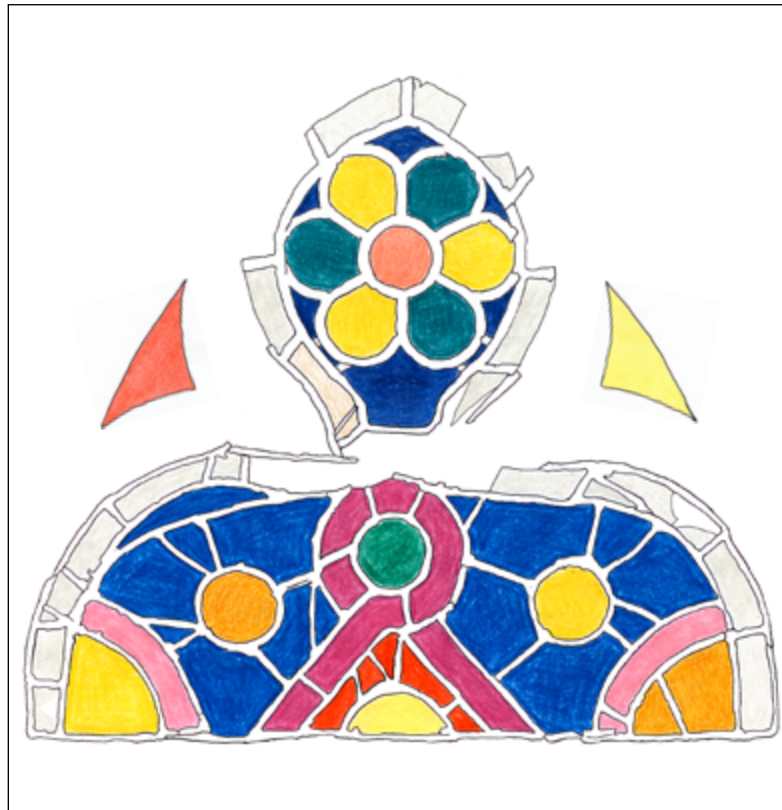
- ▶▶ Fractura de vidre:
En 13 vidres: cinc vidres blancs del perímetre —un de visible després de la neteja i, per tant, no marcat al mapa 2—, dos vidres grocs dels quarts de cercle, dos vidres vermells del semicercle —un de visible després de la neteja i, per tant, no marcat al mapa 2—, dos vidres blaus del fons, un vidre fúcsia del bucle i un vidre turquesa dels pètals.

- ▶▶ Pèrdua de plom:
En 12 punts del perímetre del plafó i del centre del plafó. El capcer i el lòbul han quedat separats.
- ▶▶ Pèrdua de vidre:
Cinc pèrdues parcials en vidres blancs de les llenques.
Cinc pèrdues totals de vidres blancs de les llenques.

Mapa dels colors dels vidres - cara interna
 Recull la pèrdua de vidre i de plom.

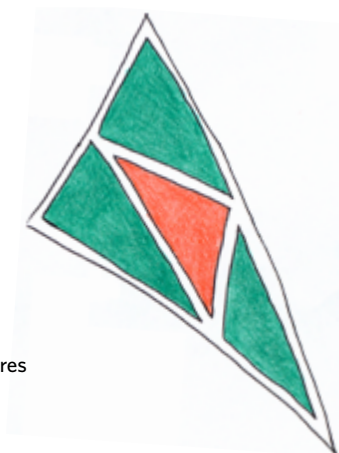
Mapa dels colors dels vidres
- cara interna

- ▶▶ Vidre medieval sense grisalla:
Tots els vidres.
- ▶▶ Xarxa de plom medieval:
Tots els ploms.
- ▶▶ Acumulació de pols, sutge i altres dipòsits superficials.
- ▶▶ Restes de morter:
A la cara externa: en diversos punts del perímetre del plafó.
- ▶▶ Fractura de vidre:
A un vidre vermell.

Neteja *in situ* amb una solució mixta al 50 % d'aigua destil·lada i etanol, aplicada amb cotó fent fregaments suaus, per eliminar la brutícia superficial i estovar els dipòsits de materials diversos. S'han fet servir eines metàl·liques i de fusta per eliminar les restes de morter. El vidre fracturat no s'ha enganxat per manca de temps.

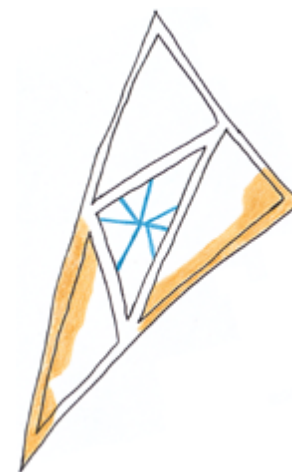
Mapa 2 - cara externa

- Fractura de vidre
- Restes de morters

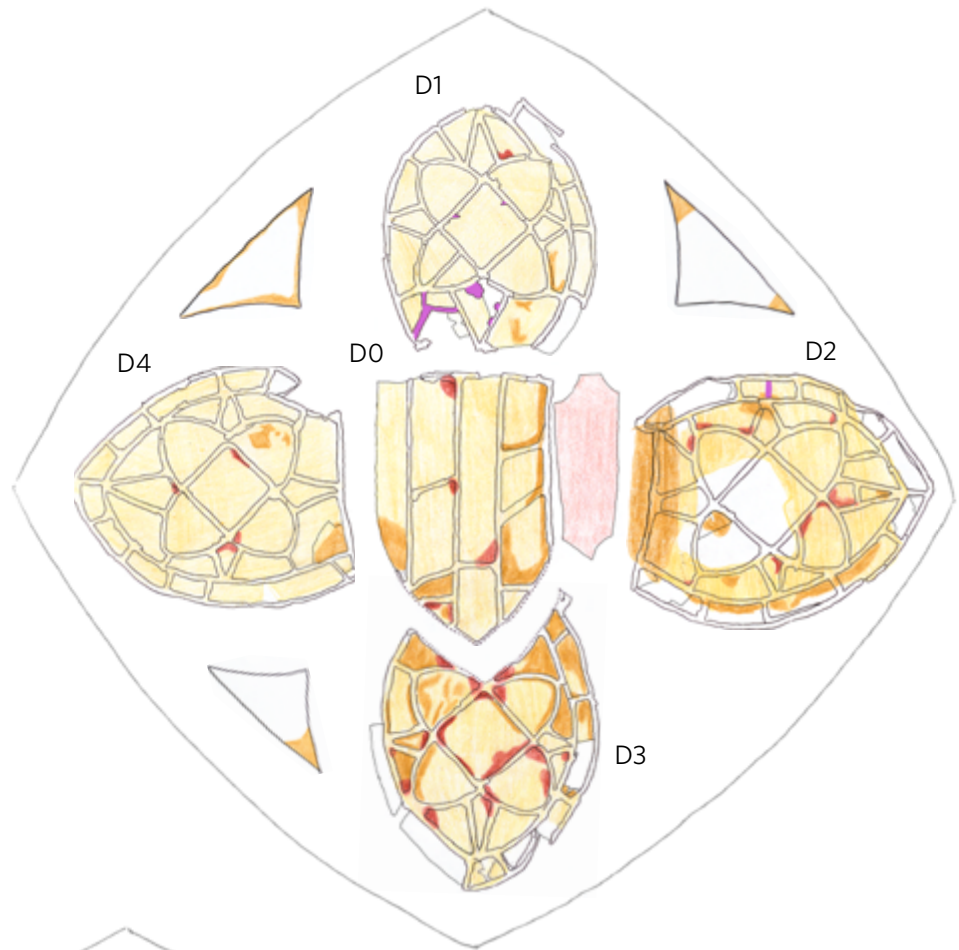
Mapa 1 - cara interna

- Recobriment gris
- Recobriment negre
- Restes de morter
- Restes de massilla
- Plom cec i/o bola d'estany

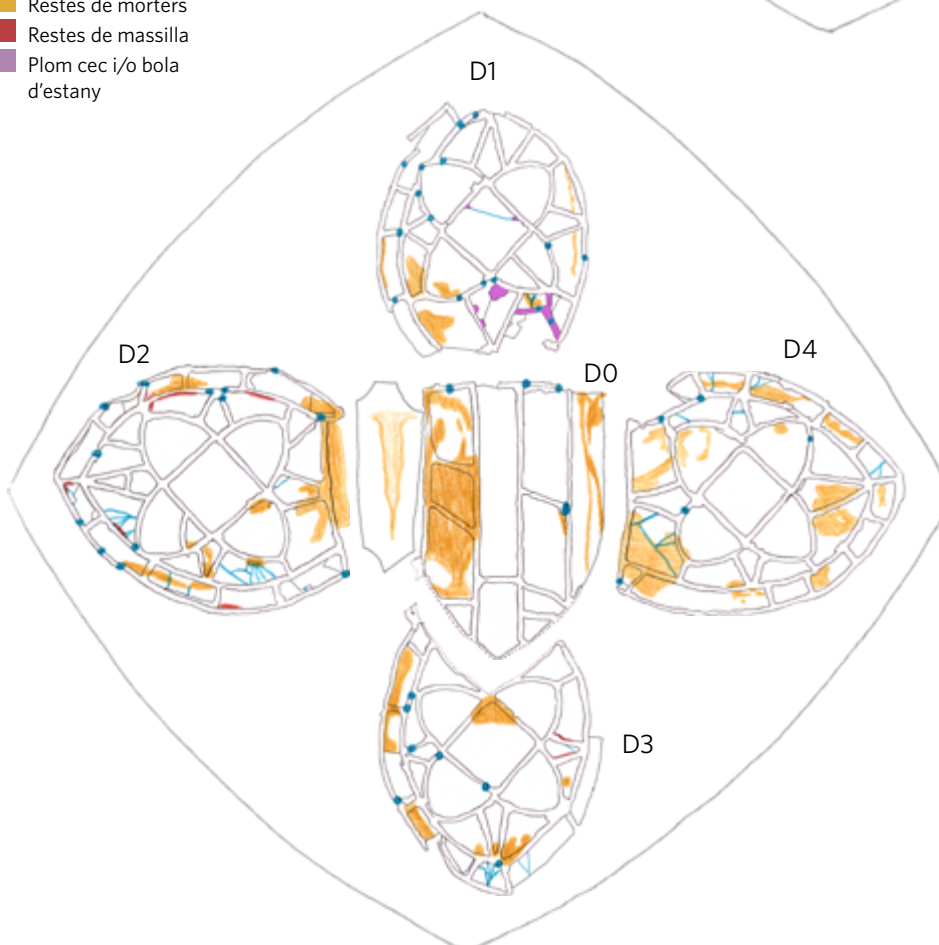
Mapa 2 - cara externa

- Fractura de plom
- Fractura de vidre
- Restes de morters
- Restes de massilla
- Plom cec i/o bola d'estany

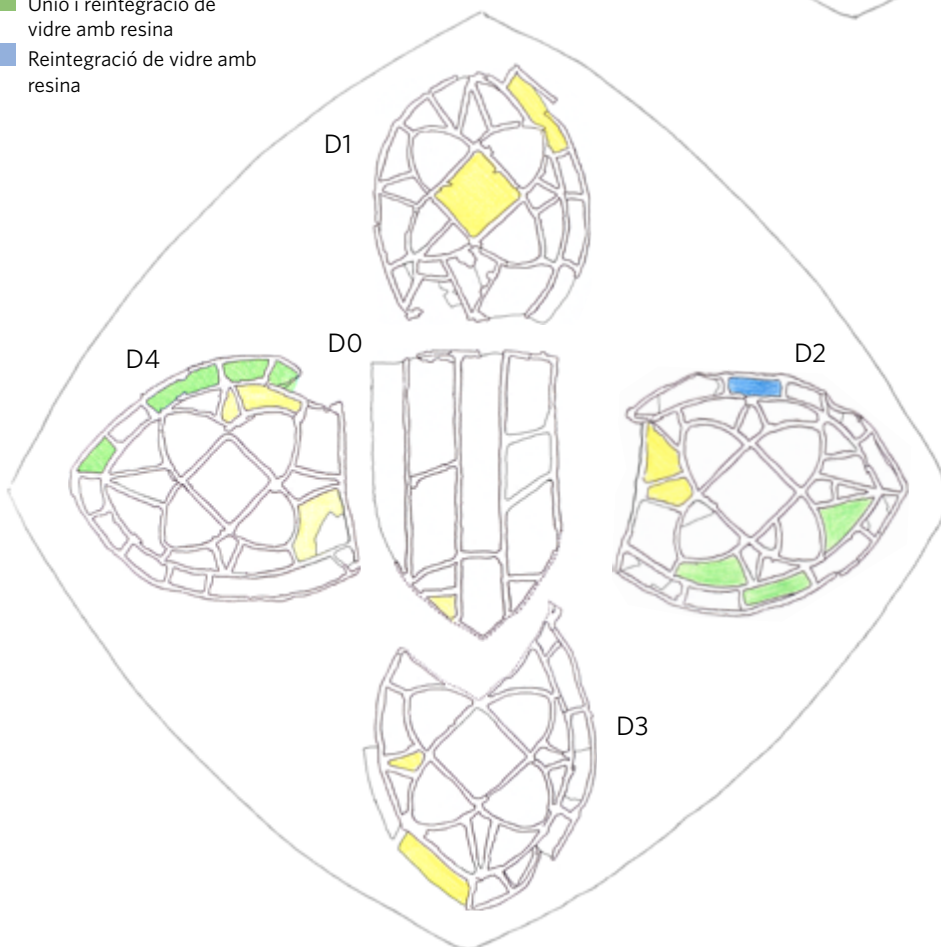
Mapa de procés 2 - cara interna

- Unió de vidre amb resina
- Unió i reintegració de vidre amb resina
- Reintegració de vidre amb resina
