Pla Director per a la restauració de **l'Institut Verdaguer**

1. Coneixement de l'edifici
2. Valoració
3. Objectius i actuacions
4. Planificació temporal i econòmica

Mariona Genís i Jordi Planelles_arquitectes

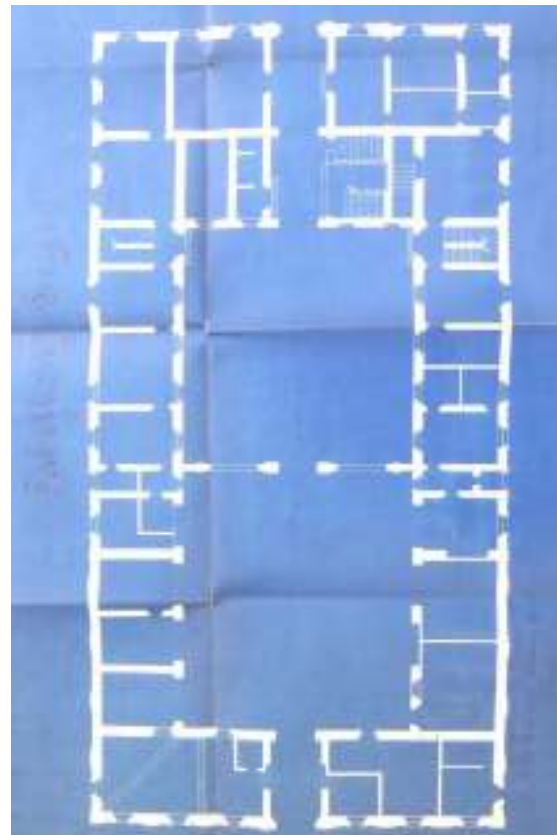
Planta de la transformació del Palau del Governador en Pavelló Reial. August Font. 1888
 Font: AMCB

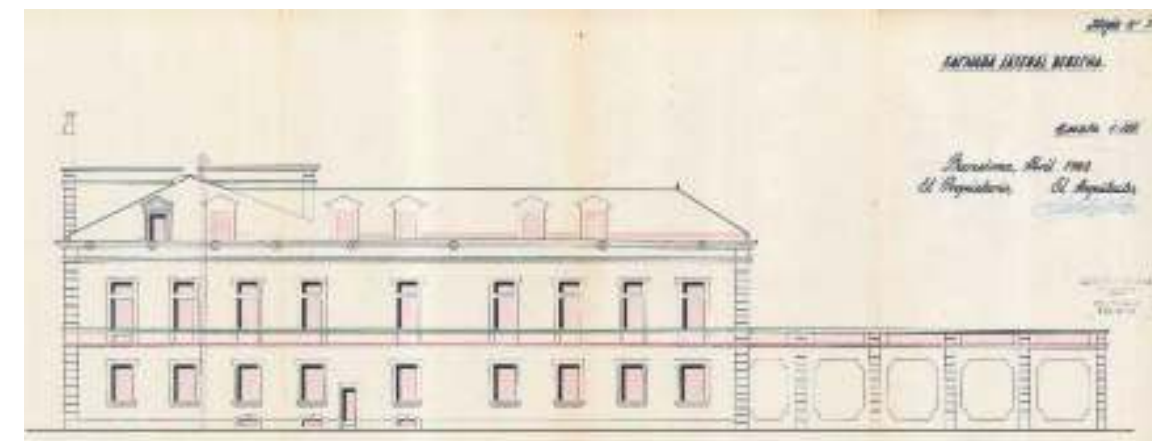
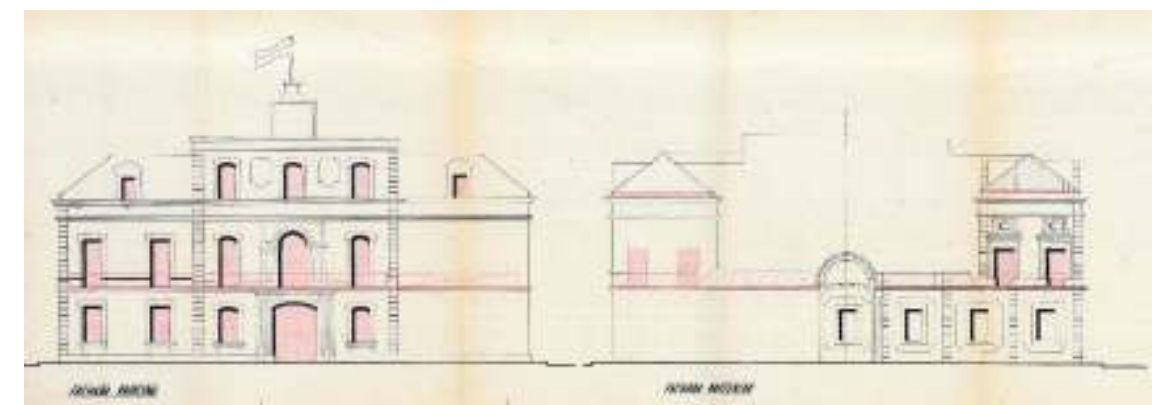
Alçats de la intervenció de reparació i reforma realitzada per l'arquitecte Luis Mateo el 1962
 Font: Fons Institut-Escola de l'ANC

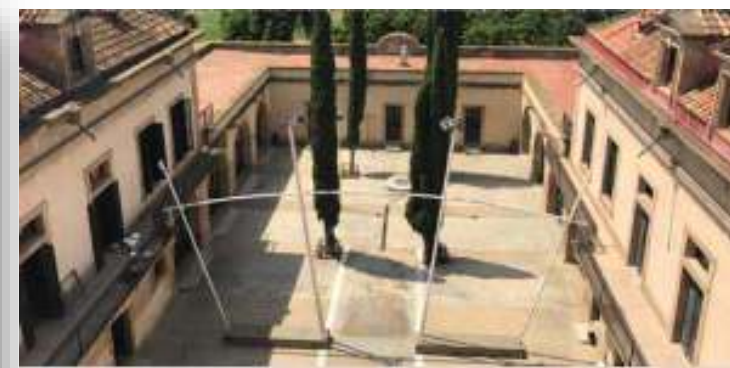
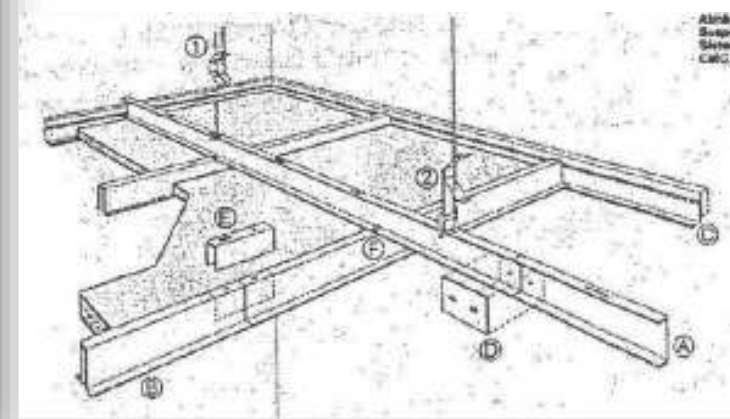
Substitució parcial de l'estructura de coberta en el marc de les obres RAM de l'any 2000
 Font: Institut Verdaguer

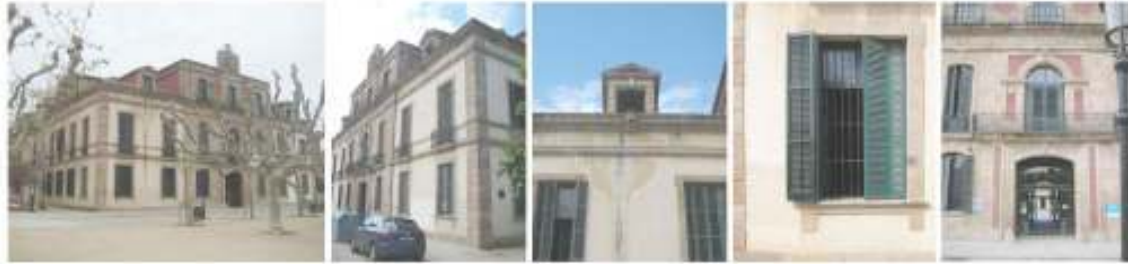
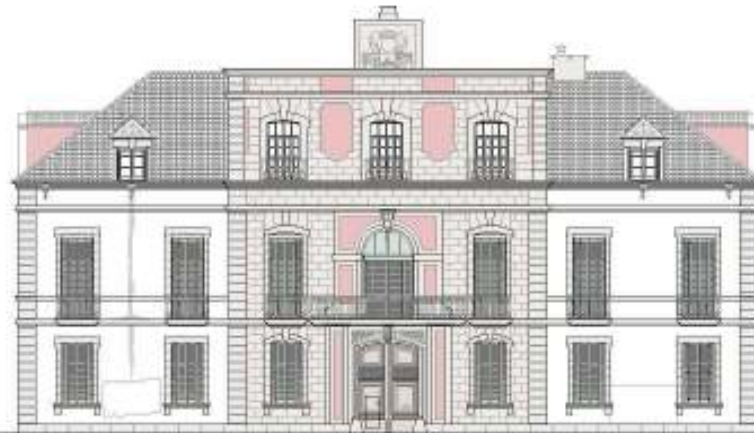
PLÀNOL
016
ENVOLUPANT
FAÇANES
ALÇAT NORD-EST

ALÇAT NORD-EST
ACCÉS PRINCIPAL

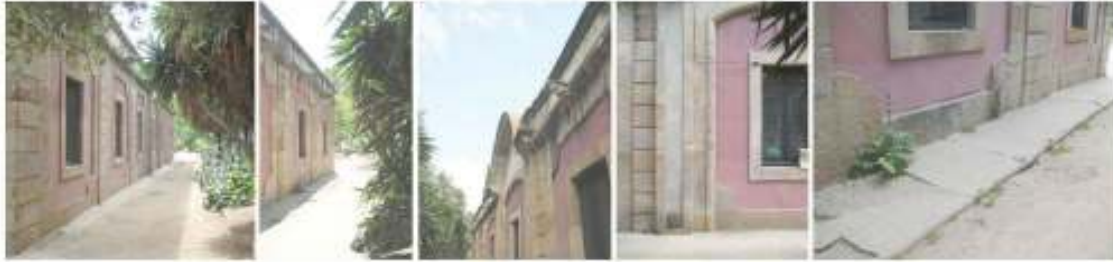
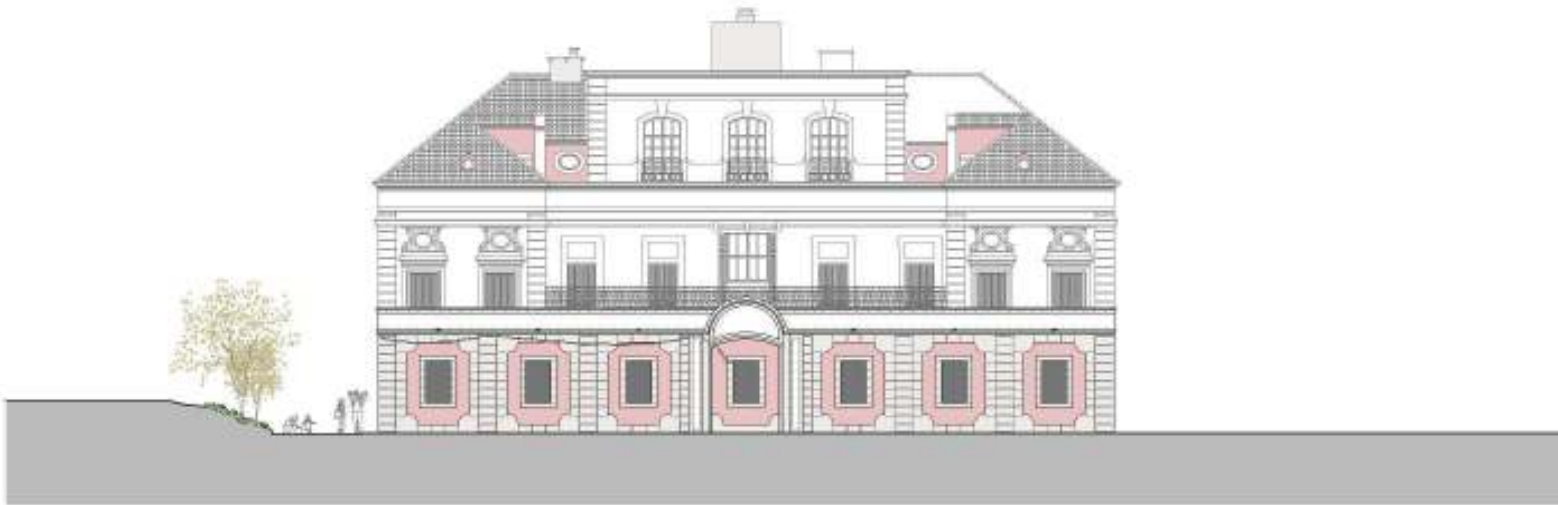
PLA
017
ENVOLUPANT
FAÇANES
ALÇAT SUD-OEST

ALÇAT SUD-OEST

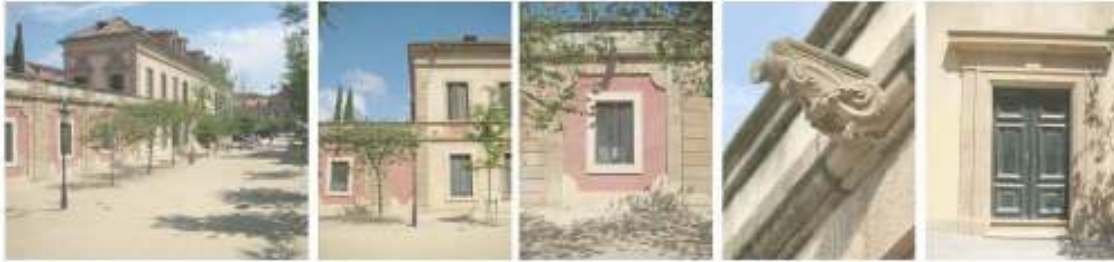
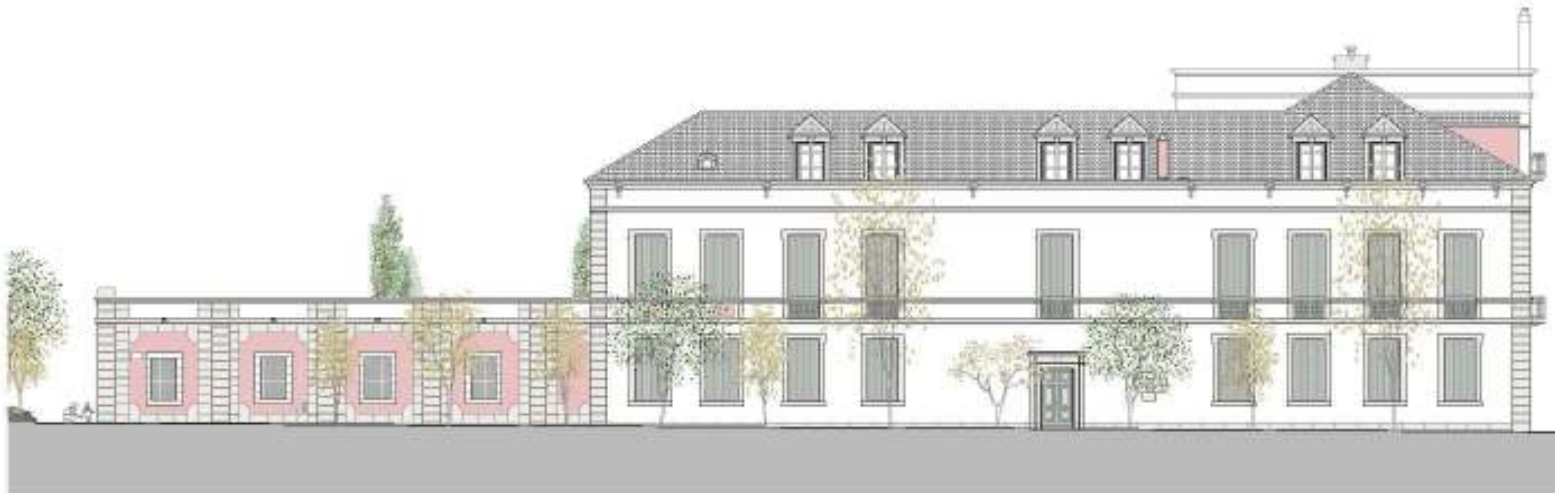
PLAÇA
019
ESTAT ACTUAL
ALÇAT SUD-EST

ALÇAT SUD-EST

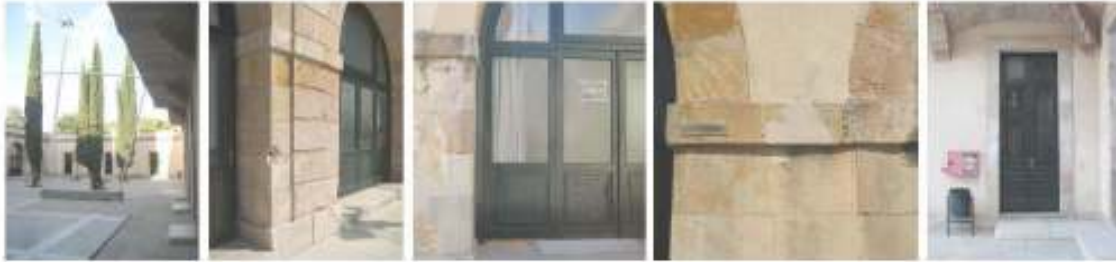
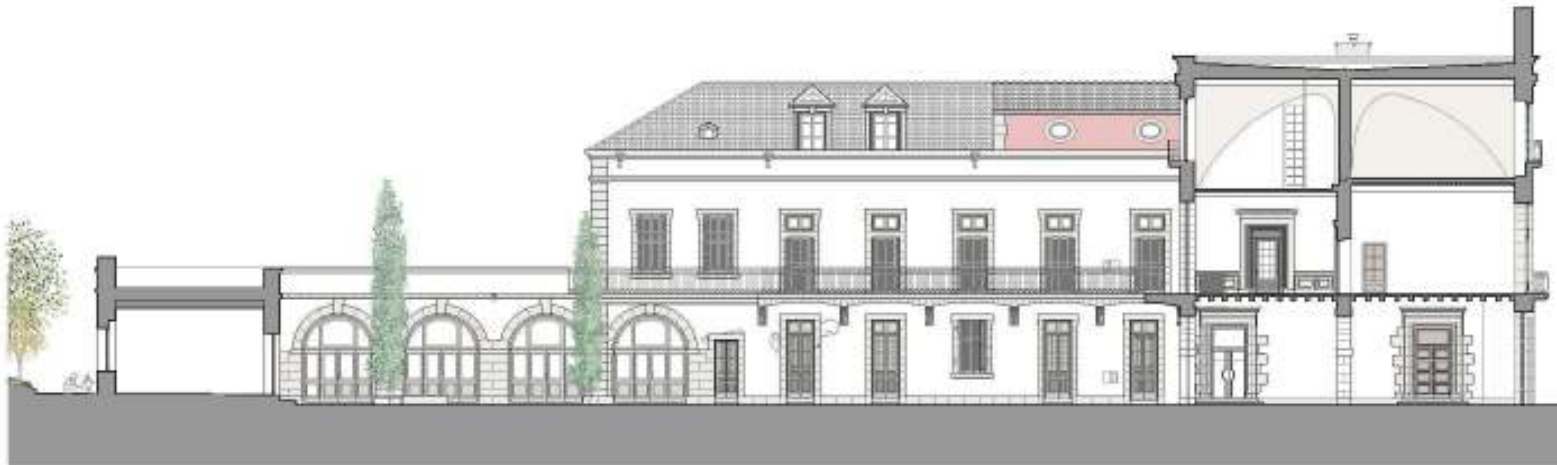
PLAÇA
020
ENVOLUPANT
FAÇANES
SECCIÓ
LONGITUDINAL 1
ESCALA
1:500
1:1000
0 1 2
DIA. 2023
02/07/23

SECCIÓ LONGITUDINAL 1

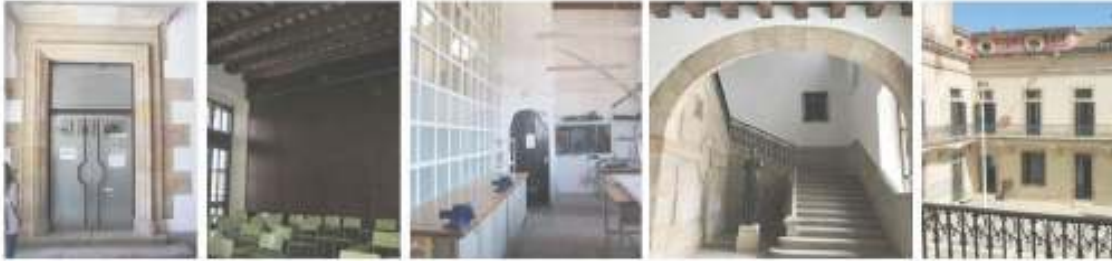
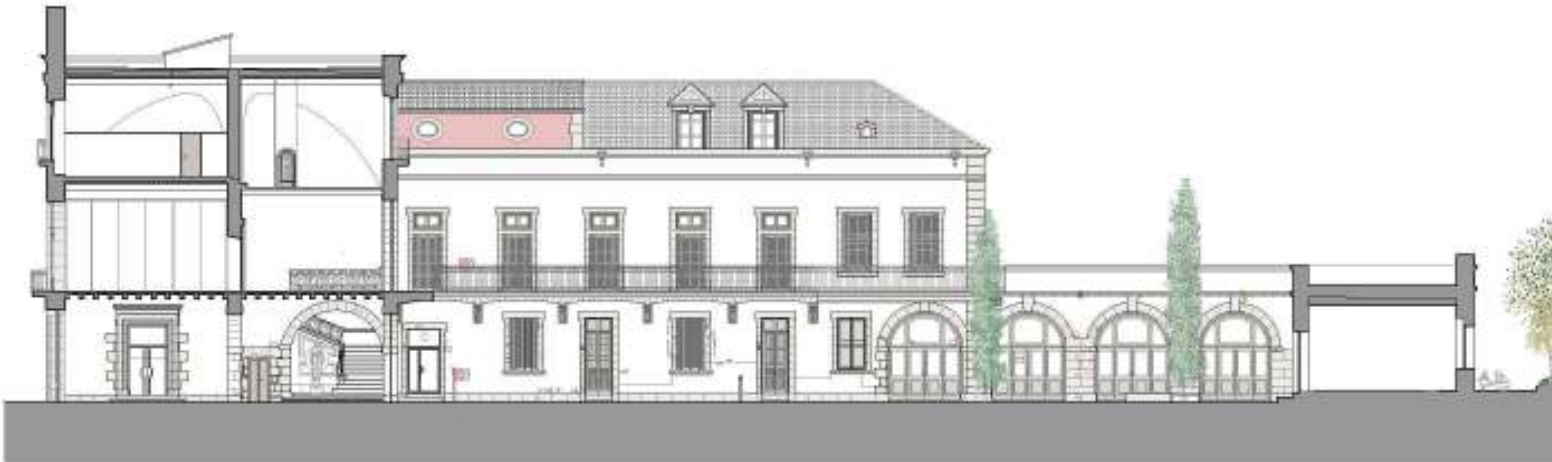
PLA 021
**ENVOLUPANT
FAÇANES
SECCIÓ
LONGITUDINAL 2**

SECCIÓ LONGITUDINAL 2

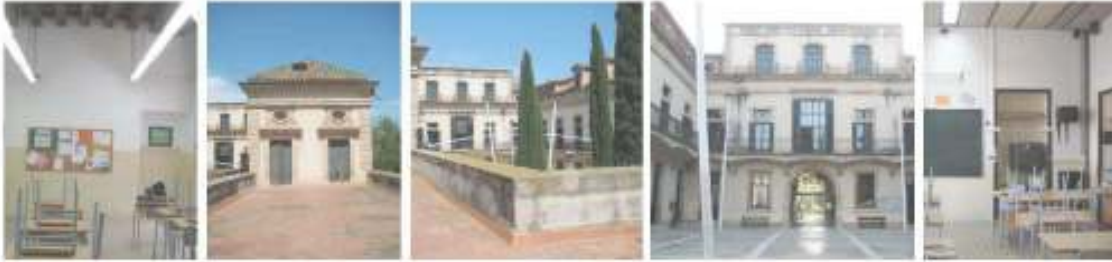
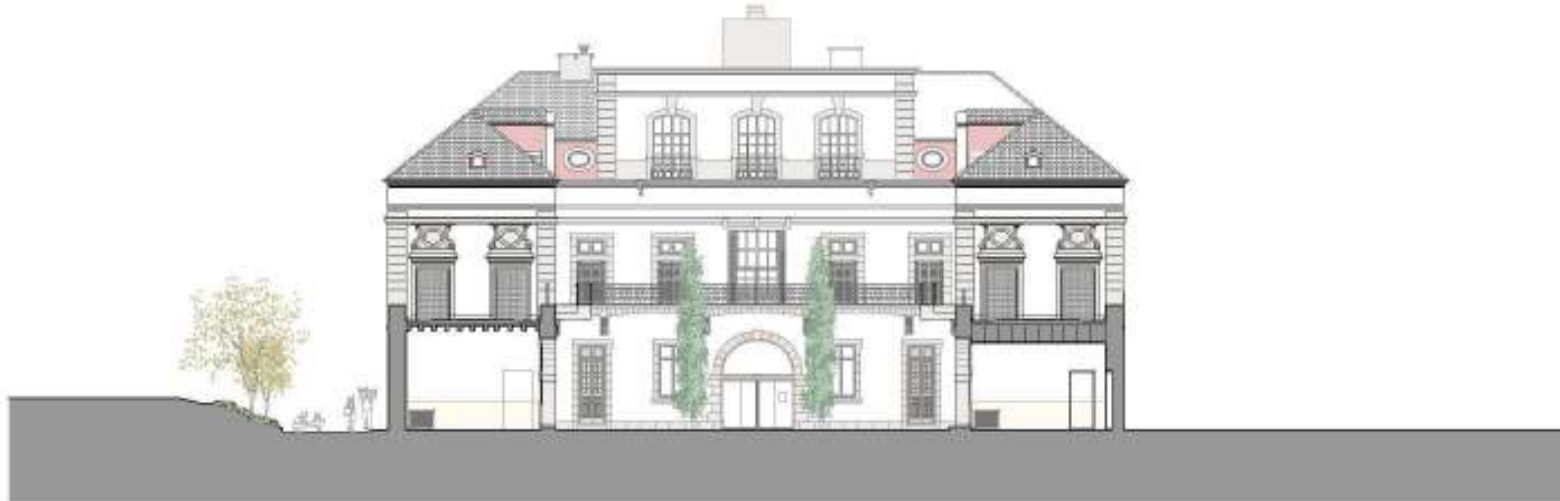
PLANO
022
ENVOLUPANT
FAÇANES
SECCIÓ
TRANSVERSAL 1

SECCIÓ TRANSVERSAL 1

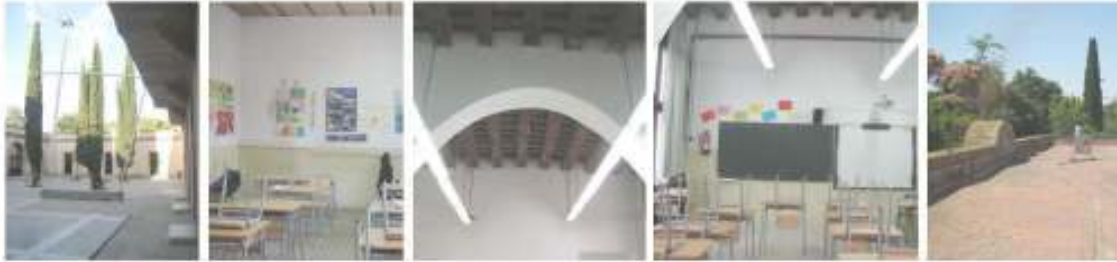
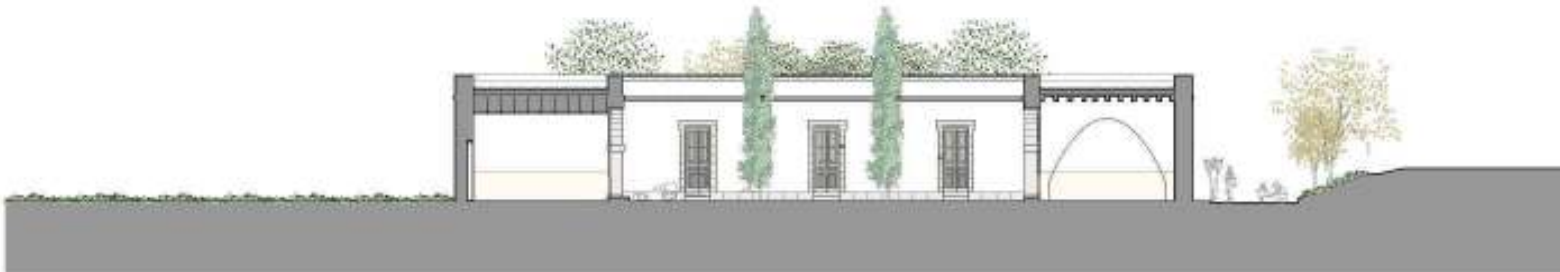
PLA 023
ENVOLUPANT
FAÇANES
SECCIÓ
TRANSVERSAL 2

SECCIÓ TRANSVERSAL 2

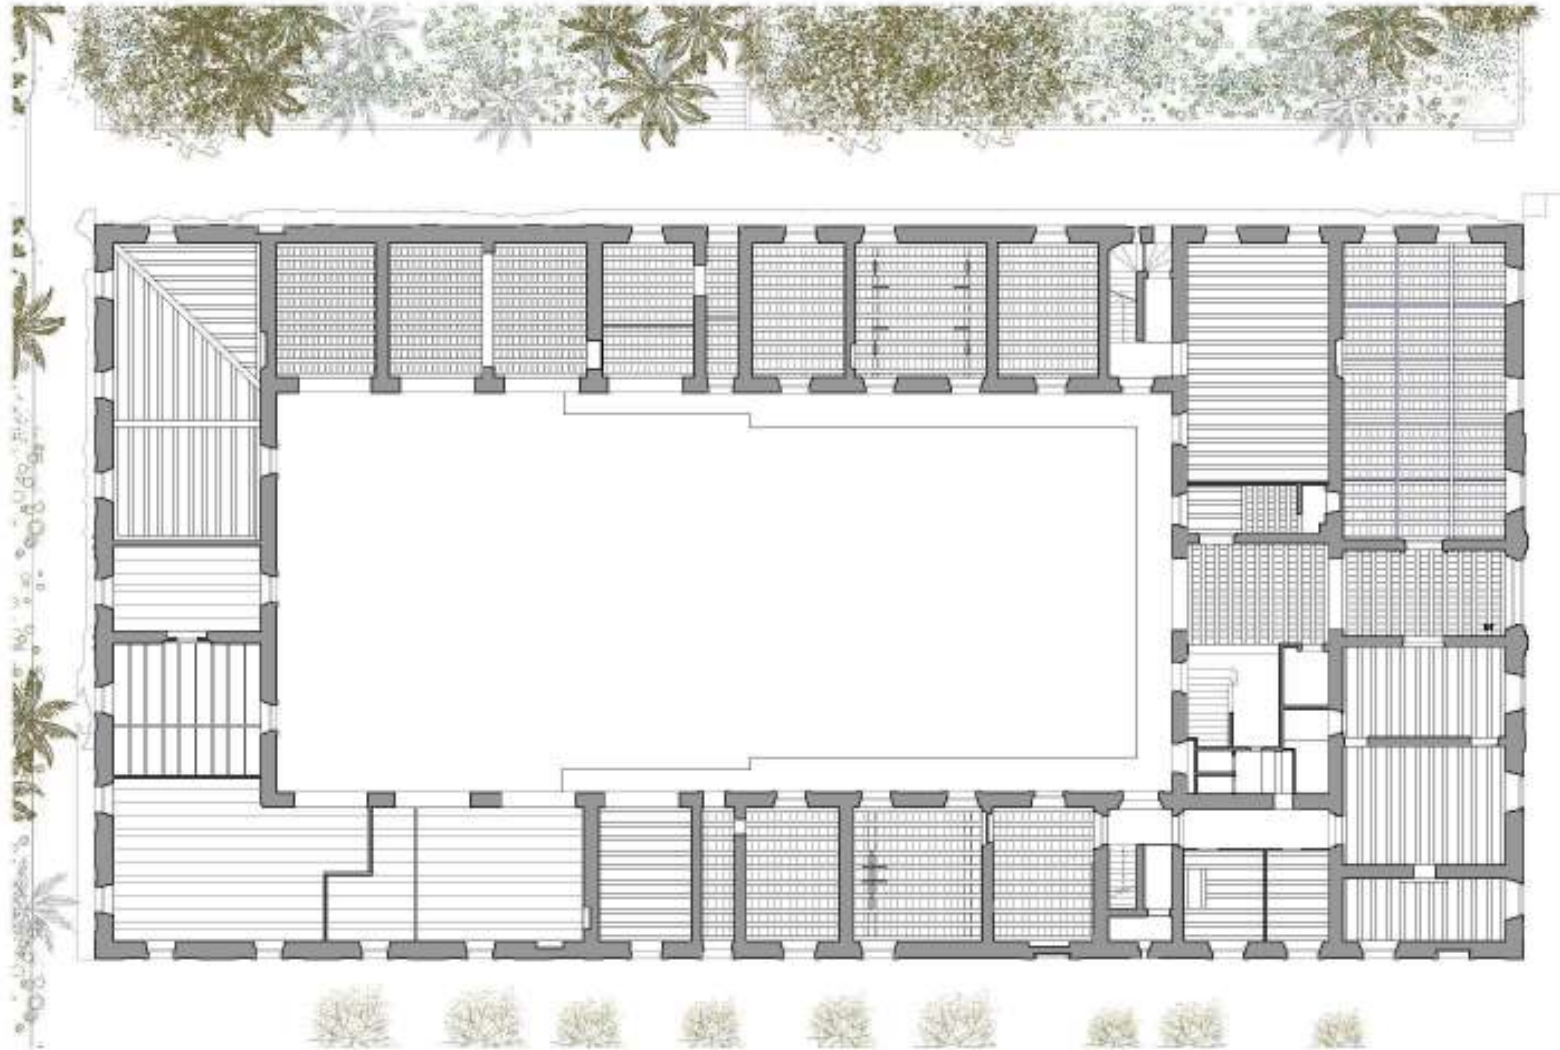
PLANTA
031
FALSOS SOSTRES
PLANTA BAIXA

**DETALL DEL SOSTRE
DEL VESTIBUL**

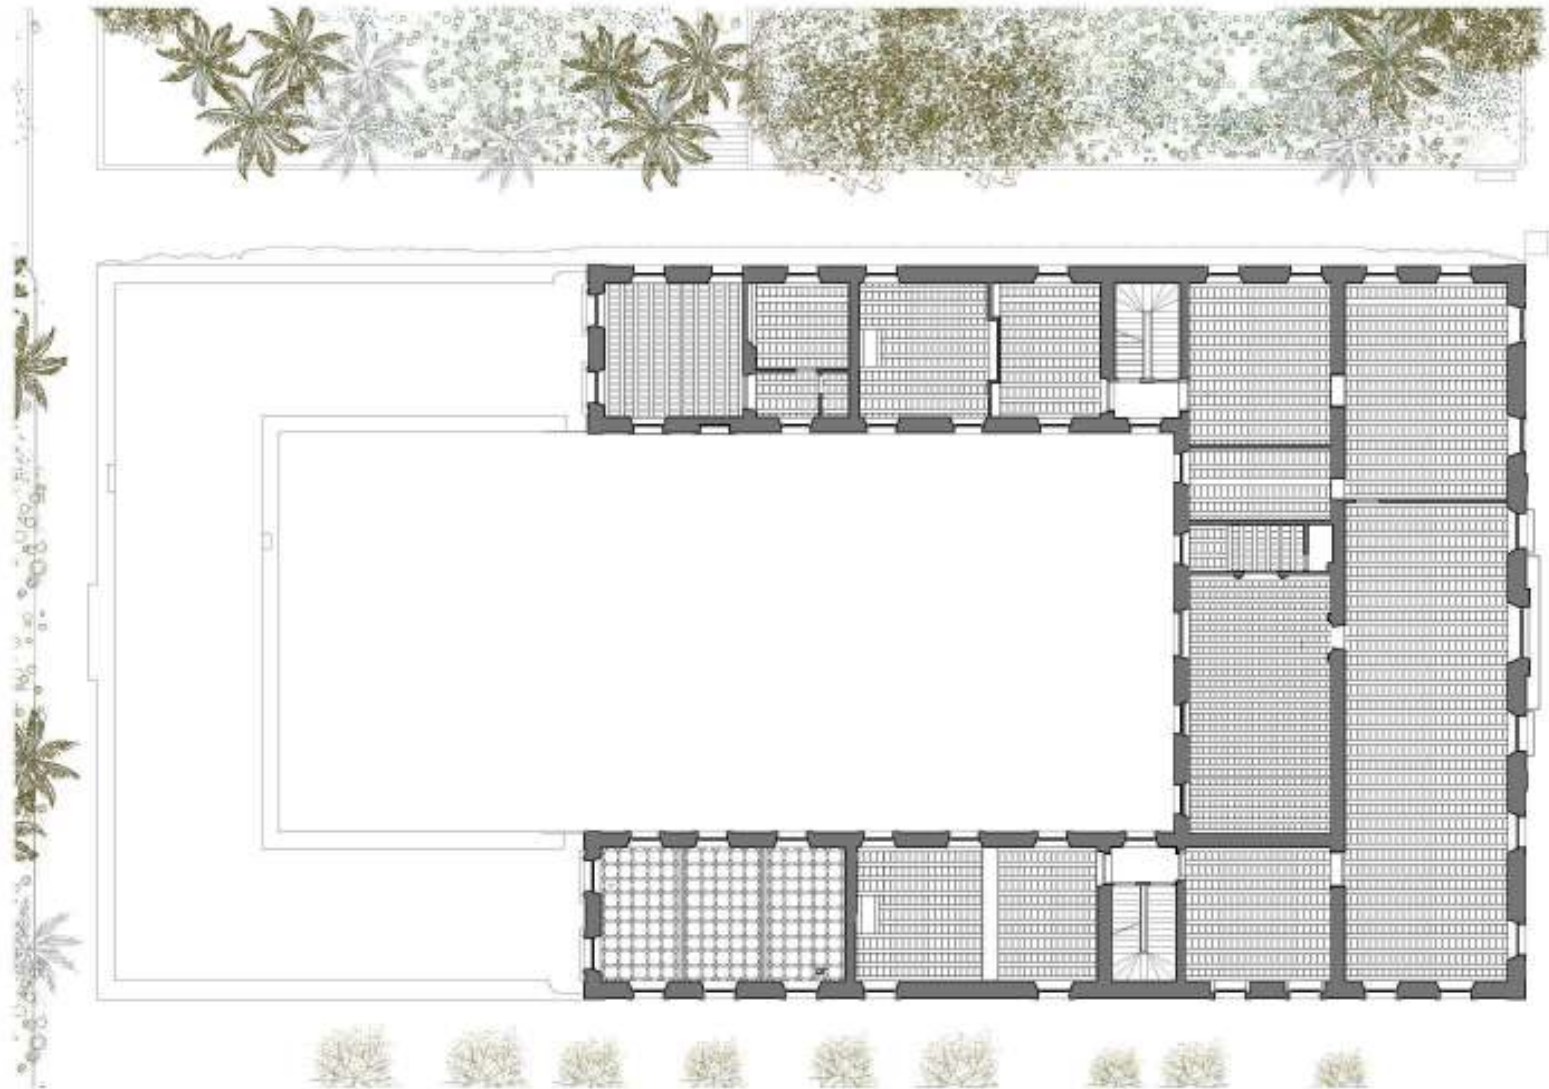
PLANTA
032
FALSOS SOSTRES
PLANTA PRIMERA

DETALL DEL SOSTRE ENTREIXINAT

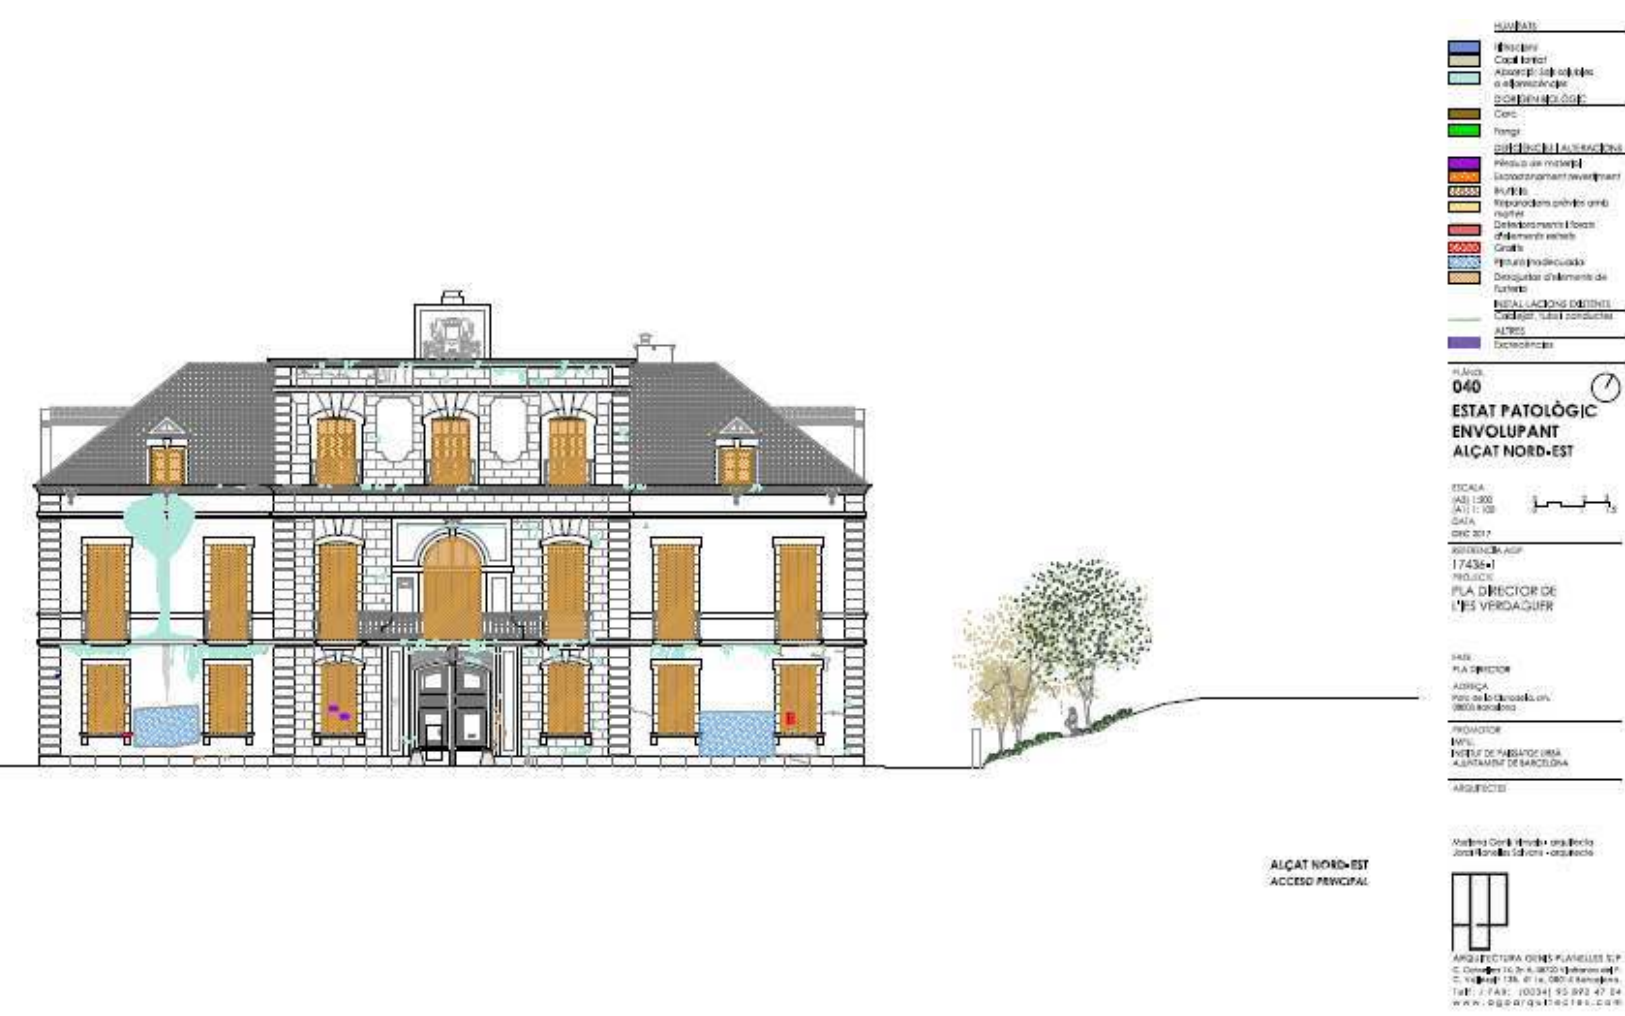
LESIONS I/O ALTERACIONS QUE AFECTEN LES FINESTRES I PREMARCS

Imatge de la Fusteria exterior i interior de planta primera de l'alçat sud-est on es pot veure la manca de part del vidre intern tapiat amb un altre material com a protecció d'agents externs

Pintura deteriorada. Sobreposicions de noves capes damunt l'original. En la major part de finestres i premarcs la pintura es troba escrostonada o molt deteriorada. Degut a aquest deteriorament es pot observar que en molts casos hi ha diverses capes de pintura que caldrà analitzar per detectar el cromatisme original.

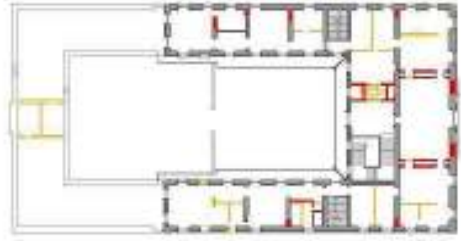
Planta primer
Palau de la ciutat d'Barcelona, edifici situat al 12 de març de 1888, just abans que comencessin les obres de remodelació.
Font: AMCS Diputació de 1888. Plànol en coloració: 18/03/84

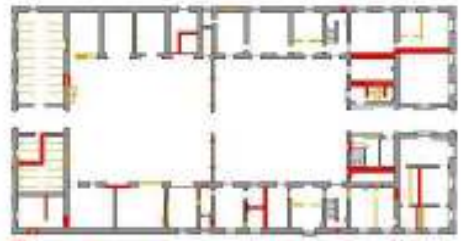
Planta baixa
Palau de la ciutat d'Barcelona, edifici situat al 12 de març de 1888, just abans que comencessin les obres de remodelació.
Font: AMCS Diputació de 1888. Plànol en coloració: 18/03/84

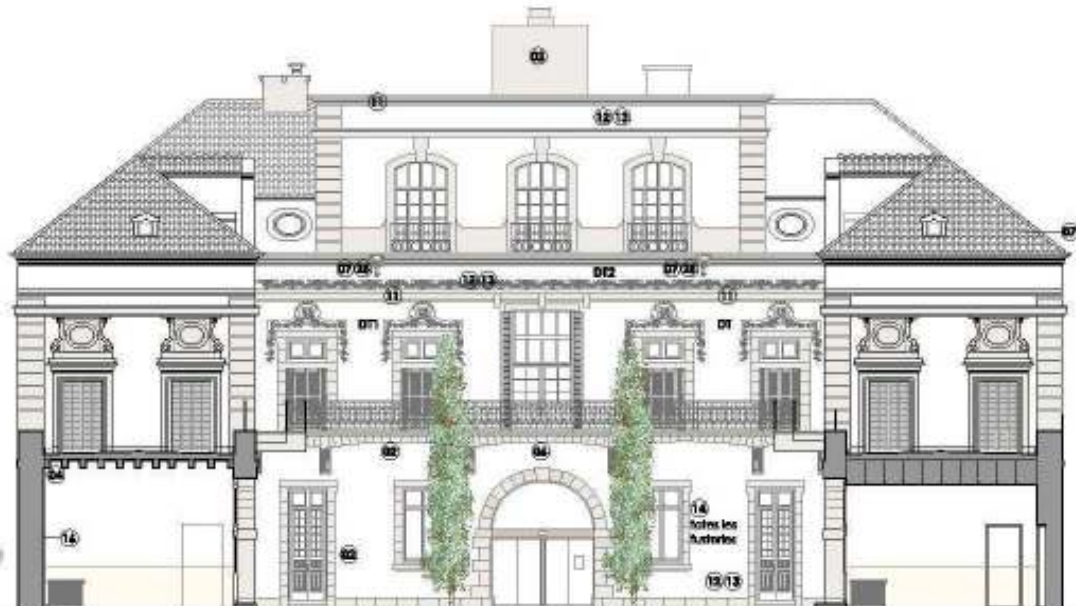
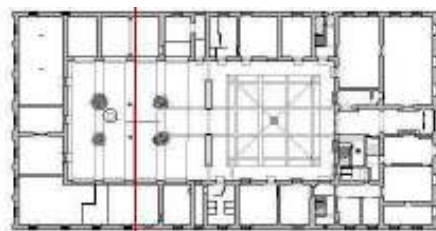
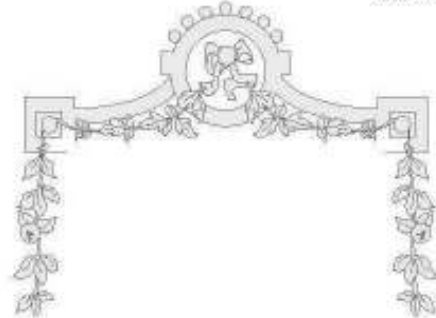
PLÀNOL
060
PROPOSTA D'ACTUACIONS
SECCIÓ TRANSVERSAL 1

INTERIORS DETALL 2 DE FAÇANES ESGRANAT

INTERIORS DETALL 1 DE FAÇANES ESGRANAT
