REIAL MONESTIR DE SANTA MARIA DE PEDRALBES  
PLA DE RESTAURACIÓ DELS VITRALLS 1998-2010  
MEMÒRIA DELS TREBALLS DE CONSERVACIÓ-RESTAURACIÓ

**FINESTRAL  
NAU EIV**

**Reial Monestir de Santa Maria de Pedralbes.  
Pla de restauració dels vitralls 1998-2010**

**Memòria dels treballs de conservació-restauració.  
Finestral Nau EIV**

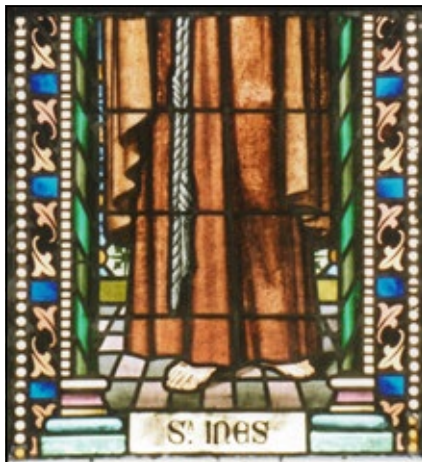
### ELEMENT **a1**

Situat al primer nivell de la llanceta *a*. Plafó quadrangular de 66,5 cm d'alçada i 63,0 cm d'amplada, compost per 157 vidres.

- ▶▶ Bombament i deformació:  
Poc pronunciats.
- ▶▶ Fractura i fissura de plom:  
En sis punts de la part inferior del plafó.
- ▶▶ Fractura de vidre:  
En 11 vidres: set vidres blancs de la banda exterior, dos vidres verds del basament de les columnes, un vidre blanc de la cartel·la i un vidre vermell de la banda central.

- ▶▶ Esbós de grisalla:  
En tres vidres del cordó de la túnica.
- ▶▶ Veladura negra:  
En 92 vidres: tots els vidres a excepció del la triple banda lateral i de la motllura blanca de la base de les columnes.

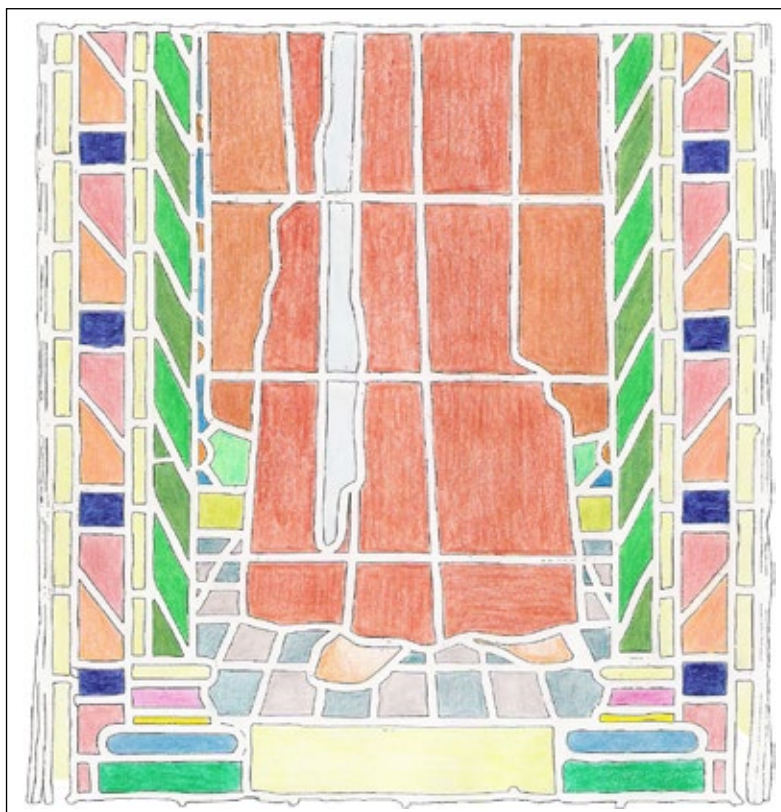
Mapa dels colors dels vidres - cara interna.  
Recull la pèrdua de plom i vidre.

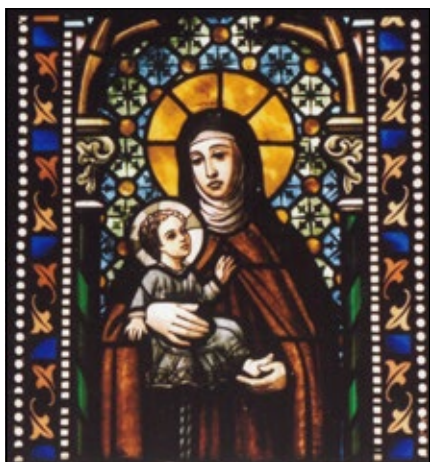
Situat al segon nivell de la llanceta a. Plafó quadrangular de 67,8 cm d'alçada i 63,2 cm d'amplada, compost per 196 vidres.

- ▶▶ Carnació:  
En cinc vidres, en correspondència amb el dibuix de les mans i els rostres.
- ▶▶ Esbós de grisalla:  
En un vidre del cordó.
- ▶▶ Veladura negra:  
En 120 vidres: tots els vidres a excepció del la triple banda lateral.

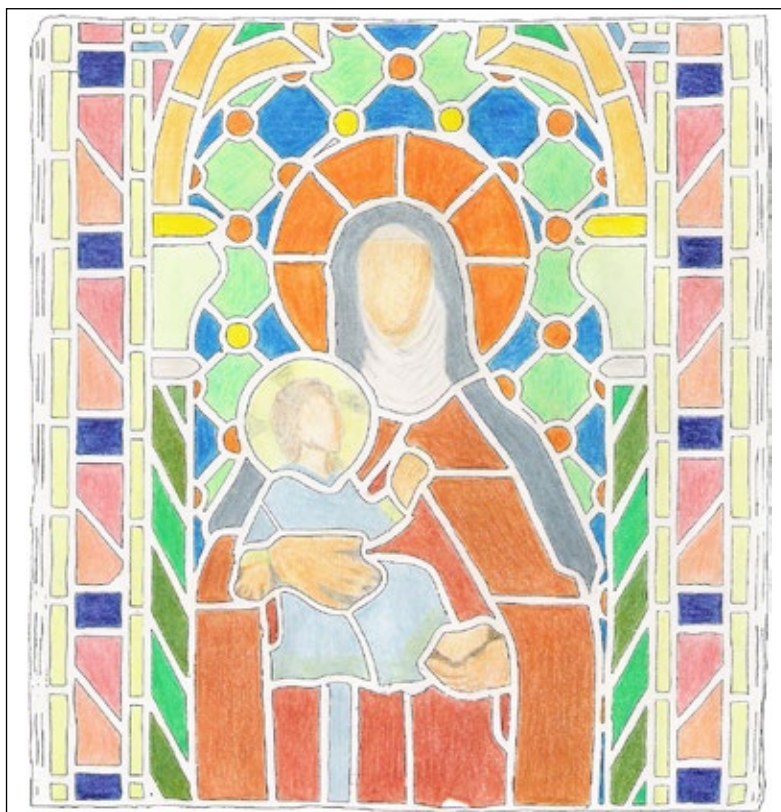
Mapa dels colors dels vidres - cara interna.  
Recull la pèrdua de vidre.

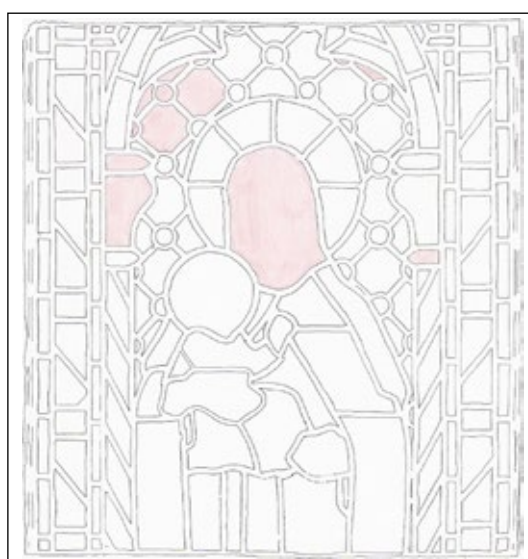
Mapa de procés 1 - cara interna

S'ha eliminat el recobriment negre sobre les triples bandes laterals i s'ha conservat en la zona central del plafó.

Consolidació de recobriment negre

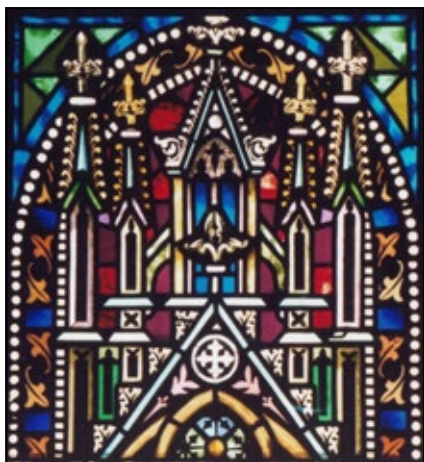
Situat al tercer nivell de la llanceta a. Plafó quadrangular de 66,5 cm d'alçada i 63,1 cm d'amplada, compost per 237 vidres.

- ▶▶ Bombament i deformació:  
Poc pronunciats.
- ▶▶ Fractura i fissura de plom:  
En dos punts del perímetre del plafó.
- ▶▶ Fractura de vidre:  
En vuit vidres: quatre vidres blaus del cel, tres vidres blancs de la banda exterior i un vidre vermell de la banda central.
- ▶▶ Vidre catedral:  
215 vidres.
- ▶▶ Vidre catedral amb raf:  
12 vidres vermells del fons.
- ▶▶ Vidre glaçat:  
10 vidres blancs de les magolles de les torres exteriors, del pinacle de la torre central i de la rosassa i la magolla del gablet.
- ▶▶ Xarxa de plom grafilat:  
Tots els ploms.
- ▶▶ Doble tira de plom:  
Als dos laterals del plafó.
- ▶▶ Veladura negra:  
En 100 vidres, aproximadament en correspondència amb els vidres que no tenen recobriment negre.
- ▶▶ Presència d'un fragment d'etiqueta de paper al centre de la vora superior de la cara interna; no es conserva cap inscripció.

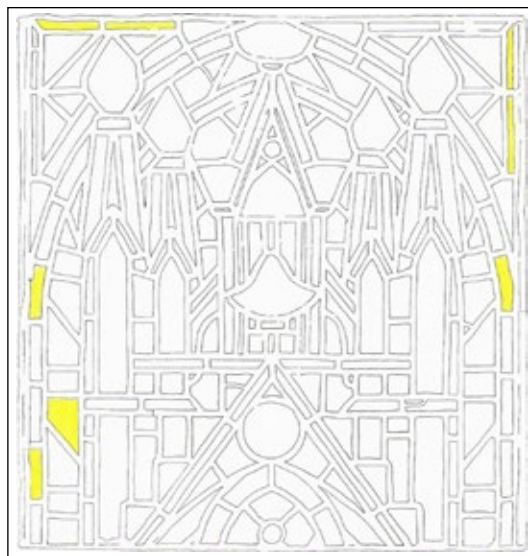
Mapa de procés 2 - cara interna

El recobriment blanc amb la inscripció «Jose» es conserva com a testimoni.

■ Unió de vidre amb resina

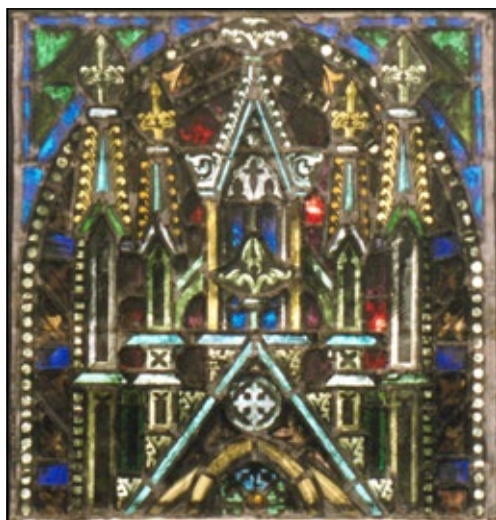
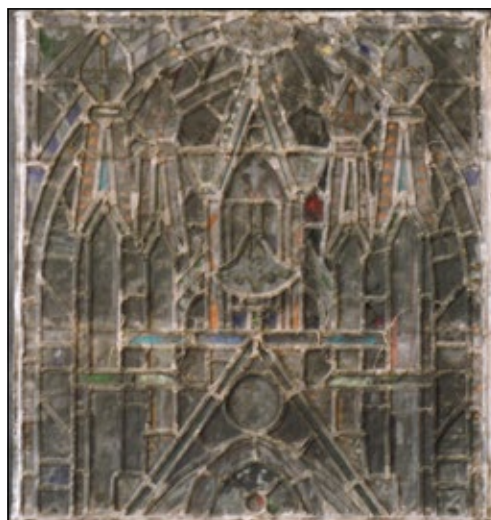
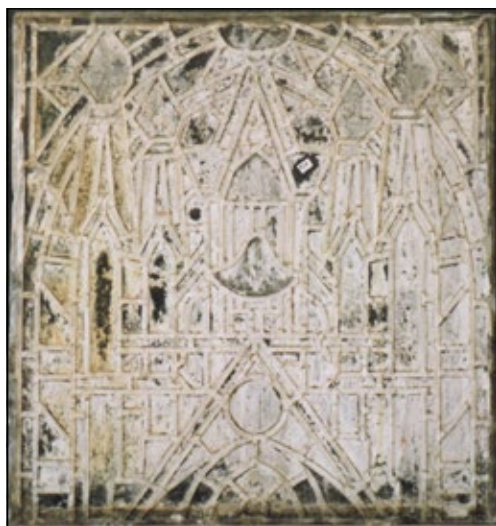
Fotografies inicials

- ▶▶ Bombament i deformació:  
Poc pronunciats.
- ▶▶ Fractura i fissura de plom:  
En quatre punts del perímetre i dels anells del plafó.
- ▶▶ Fractura de vidre:  
En 14 vidres: cinc vidres vermells de la banda superior i inferior, quatre vidres verds del contorn exterior de l'aspa, tres vidres grocs dels anells —un dels quals visible després de la neteja i per tant no marcat al mapa 2— i un vidre rosa del contorn de l'aspa.

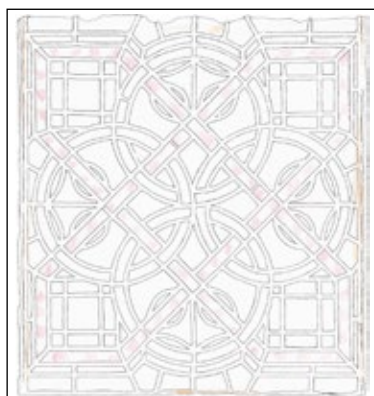
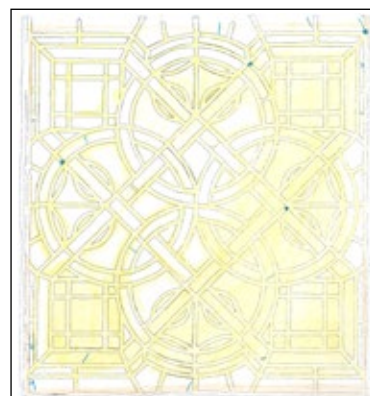
Mapa 2 - cara externa

- Fractura de plom
- Fractura de vidre
- Restes de morter
- Recobriment blanc

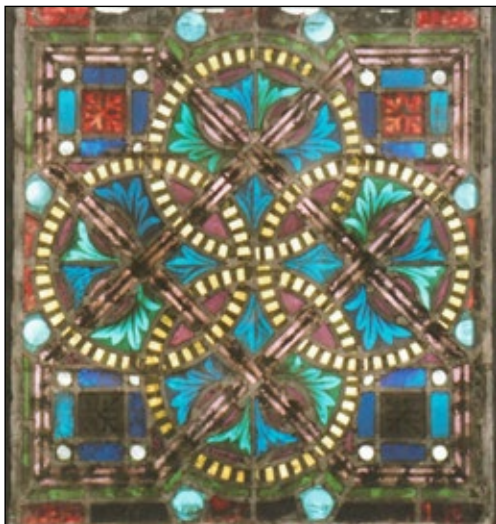
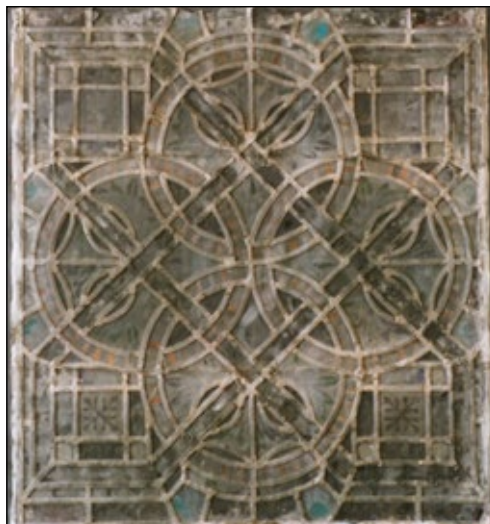
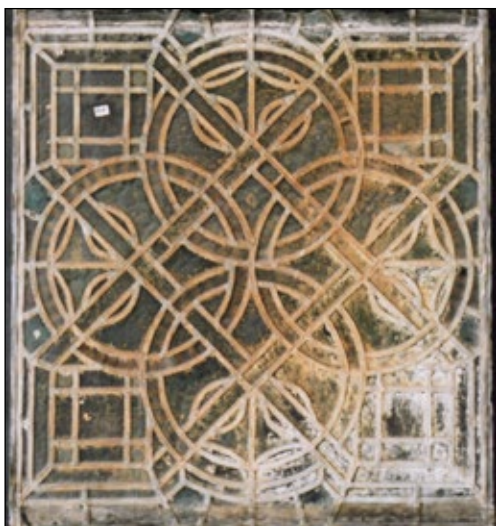
Fotografies inicials

- ▶▶ Bombament i deformació:  
Poc pronunciats.
- ▶▶ Fractura i fissura de plom:  
En vuit punts del perímetre del plafó i d'un anell.
- ▶▶ Fractura de vidre:  
En 12 vidres: quatre vidres vermells de la banda superior i inferior, sis vidres verds del contorn exterior de l'aspa, un vidre groc d'un anell i un vidre rosa del contorn de l'aspa.

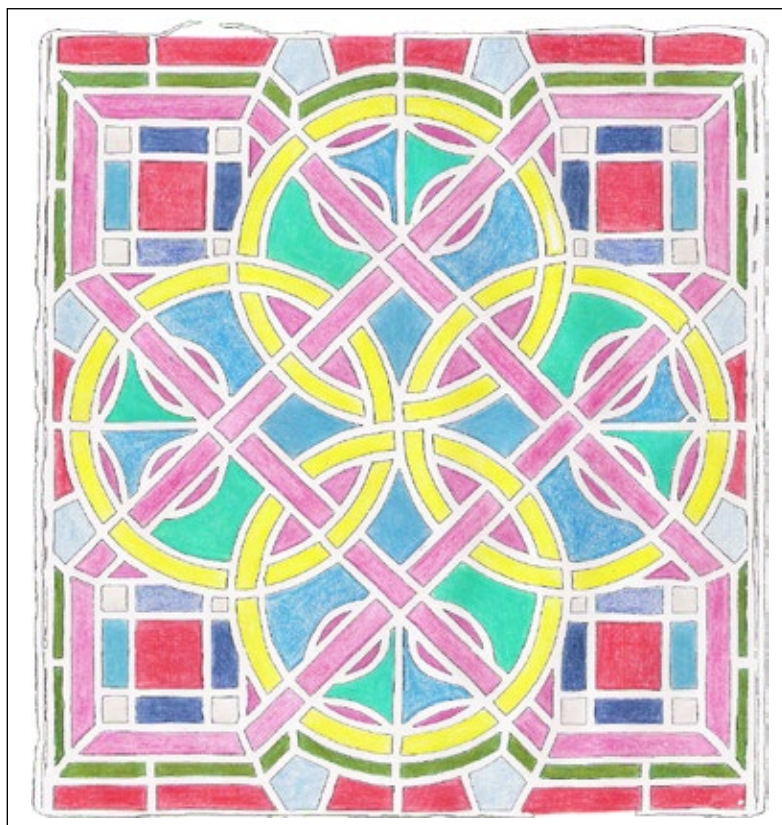
Mapa dels colors dels vidres - cara interna.  
Recull la pèrdua de plom i vidre.

- ▶▶ Xarxa de plom del segle XIX:  
Tots els ploms.
- ▶▶ Presència d'un fragment d'etiqueta de paper a la cantonada superior dreta de la cara interna amb el número 45.

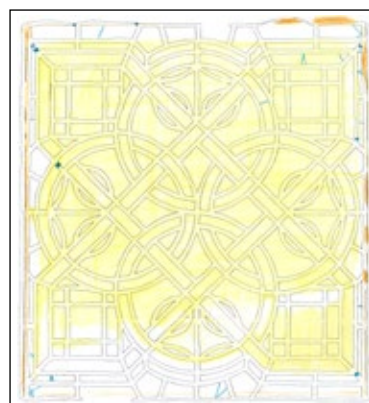
Mapa 2 - cara externa

- Fractura de plom
- Fractura de vidre
- Restes de morter
- Recobriment blanc

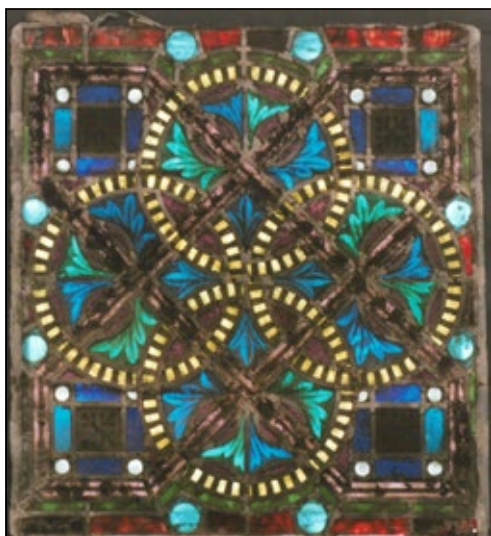
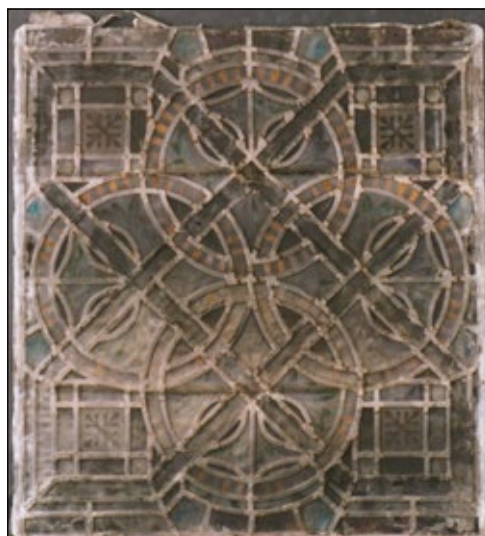
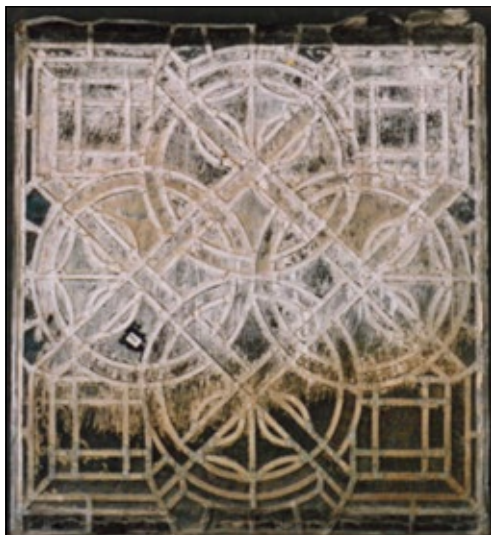
Fotografies inicials

- ▶▶ Bombament i deformació:  
Poc pronunciats.
- ▶▶ Fractura i fissura de plom:  
En quatre punts del perímetre del plafó.
- ▶▶ Fractura de vidre:  
En 15 vidres: dos vidres vermells de la banda superior i inferior, nou vidres verds del contorn exterior de l'aspa, dos vidres grocs dels anells i un vidre blau i un de verd de l'interior d'un anell.

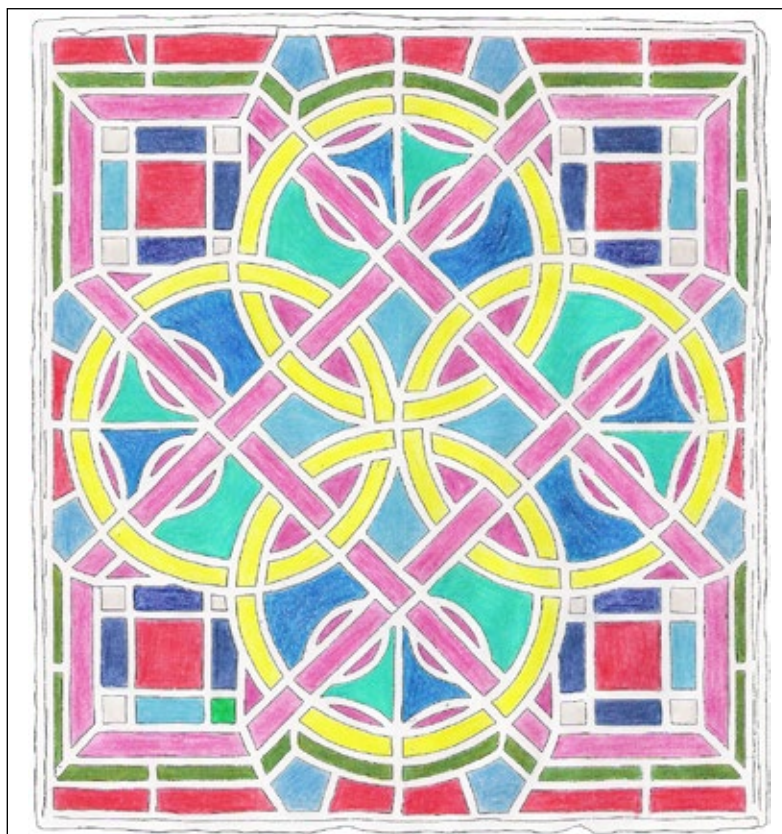
Mapa dels colors dels vidres - cara interna

- ▶▶ Presència d'un fragment d'etiqueta de paper al costat esquerre de la vora inferior de la cara interna; no es conserva cap inscripció.

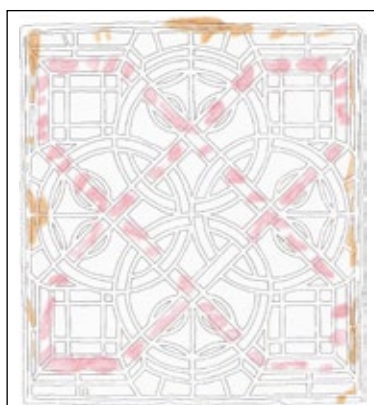
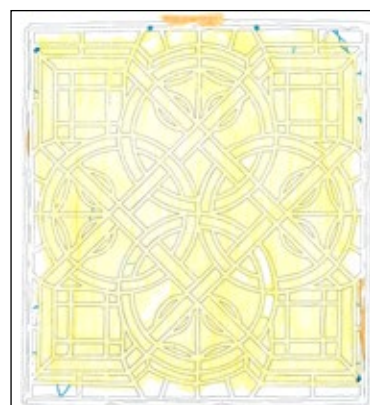
Mapa 2 - cara externa

- Fractura de plom
- Fractura de vidre
- Restes de morter
- Recobriment blanc

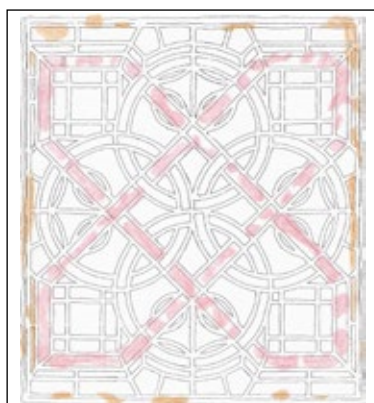
Mapa 1 - cara interna

- Recobriments negre
- Restes de morter

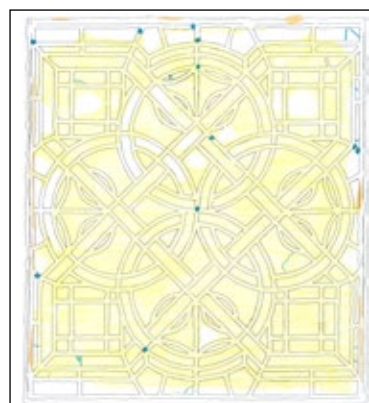
Mapa 2 - cara externa

- ▶▶ Bombament i deformació:  
Poc pronunciats.
- ▶▶ Fractura i fissura de plom:  
En 11 punts del perímetre del plafó i dels anells.
- ▶▶ Fractura de vidre:  
En 10 vidres: dos vidres vermells de la banda superior i inferior, quatre vidres verds del contorn exterior de l'aspa, un vidre rosa del contorn de l'aspa, un vidre verd i un de fúcsia de l'interior dels anells i un vidre blau rectangular.

- Fractura de plom
- Fractura de vidre
- Restes de morter
- Recobriments blanc

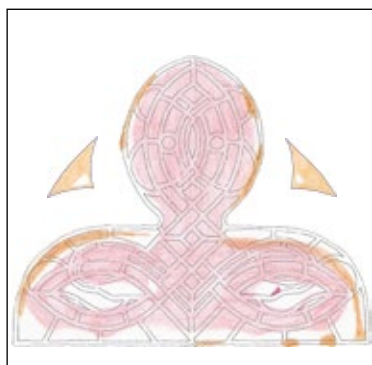
Mapa 1 - cara interna

- Recobriment negre
- Restes de morter
- Restes de massilla

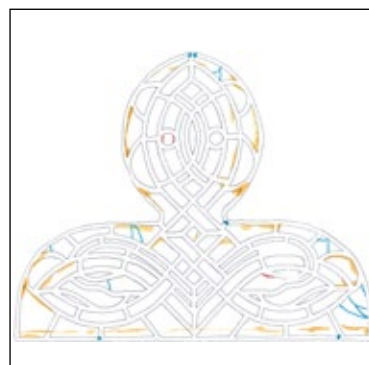
Mapa 2 - cara externa

- Fractura de plom
- Fractura de vidre
- Restes de morter

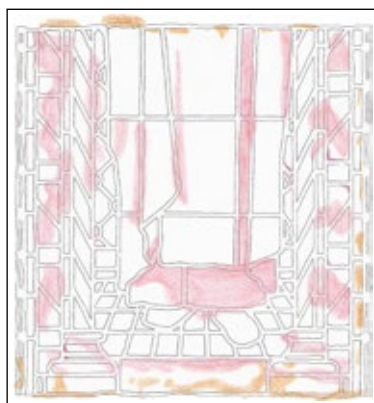
Mapa 1 - cara interna

- Recobriment negre
- Restes de morter

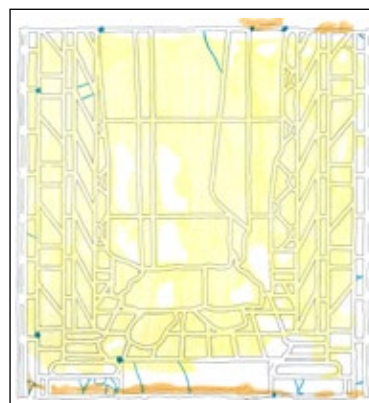
Mapa 2 - cara externa

►► Fractura i fissura de plom:  
En set punts del perímetre del plafó.

►► Fractura de vidre:  
En 10 vidres: cinc vidres blancs de la banda exterior, dos vidres verds del basament de les columnes, un vidre blanc de la cartel·la i un vidre verd fosc del fust de la columna.

- Fractura de plom
- Fractura de vidre
- Restes de morter
- Recobriment blanc

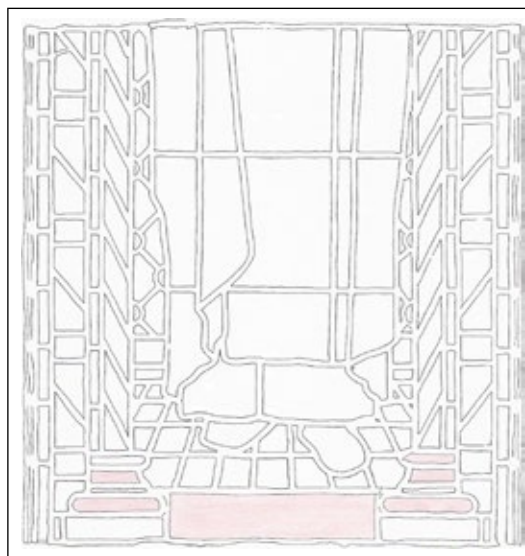
Mapa de procés 1 - cara interna

La pèrdua de plom de l'angle inferior dret no s'ha pogut reintegrar amb plom nou perquè queden restes de morter de ciment que no es poden eliminar.

- Reintegració amb plom nou
- Consolidació de recobriments negre

S'ha eliminat el recobriments negre sobre les triples bandes laterals i s'ha conservat en la zona central del plafó. El recobriments blanc amb la inscripció «Fran» es conserva com a testimoni.

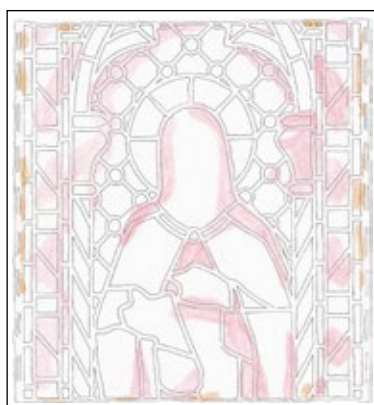
Mapa 1 - cara interna

- Recobriment negre
- Restes de morter

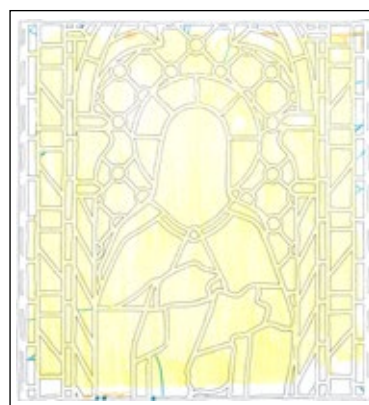
Mapa 2 - cara externa

- ▶▶ Bombament i deformació:  
Poc pronunciats.
- ▶▶ Fractura i fissura de plom:  
En tres punts del perímetre del plafó.
- ▶▶ Fractura de vidre:  
En 17 vidres: 9 vidres blancs de la banda exterior, un vidre vermell de la banda central, un vidre blanc de la banda interior, dos vidres marrons de la túnica, un vidre verd del gablet, un vidre verd del fust de la columna i un vidre verd i un de blau del fons de la fornícula.

- Fractura de plom
- Fractura de vidre
- Restes de morter
- Recobriment blanc

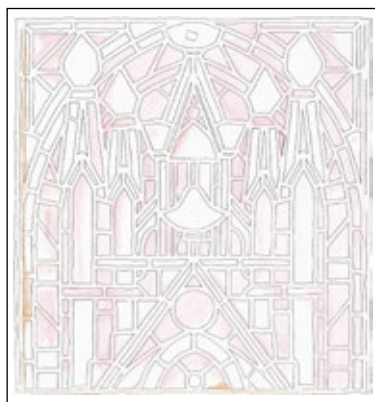
Mapa 1 - cara interna

- Recobriment negre
- Restes de morter

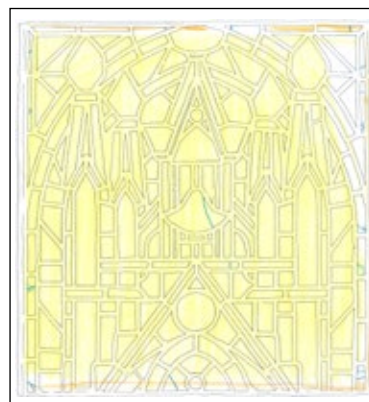
Mapa 2 - cara externa

- ▶▶ Bombament i deformació:  
Poc pronunciats.
- ▶▶ Fractura de vidre:  
En 17 vidres: set vidres blaus del cel, cinc vidres blancs de la banda exterior, un vidre taronja de la banda central —visible després de la neteja i per tant no marcat al mapa 2—, un vidre groc clar del floró del gablet, un vidre blau d'un degotall, un vidre groc del basament d'una torre —visible després de la neteja i per tant no marcat al mapa 2— i un vidre verd del fons de la fornícula.

- Fractura de plom
- Fractura de vidre
- Restes de morter
- Recobriment blanc

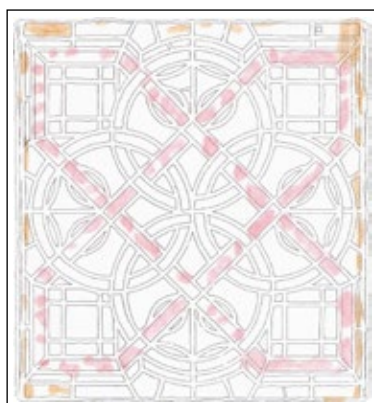
Mapa 1 - cara interna

- Recobriments negre
- Restes de morter

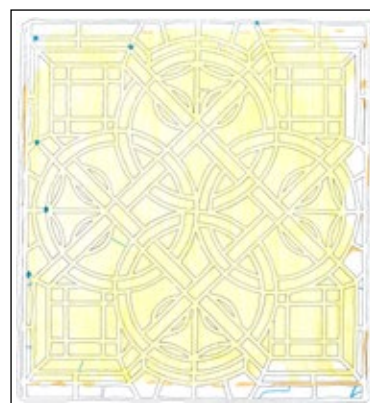
Mapa 2 - cara externa

- ▶▶ Bombament i deformació:  
Poc pronunciats.
- ▶▶ Fractura i fissura de plom:  
En sis punts del perímetre del plafó.
- ▶▶ Fractura de vidre:  
En set vidres: dos vidres vermells de la banda inferior, tres vidres verds del contorn exterior de l'aspa, un vidre rosa del contorn de l'aspa i un vidre blau de l'interior d'un anell.

- Fractura de plom
- Fractura de vidre
- Restes de morter
- Recobriments blanc

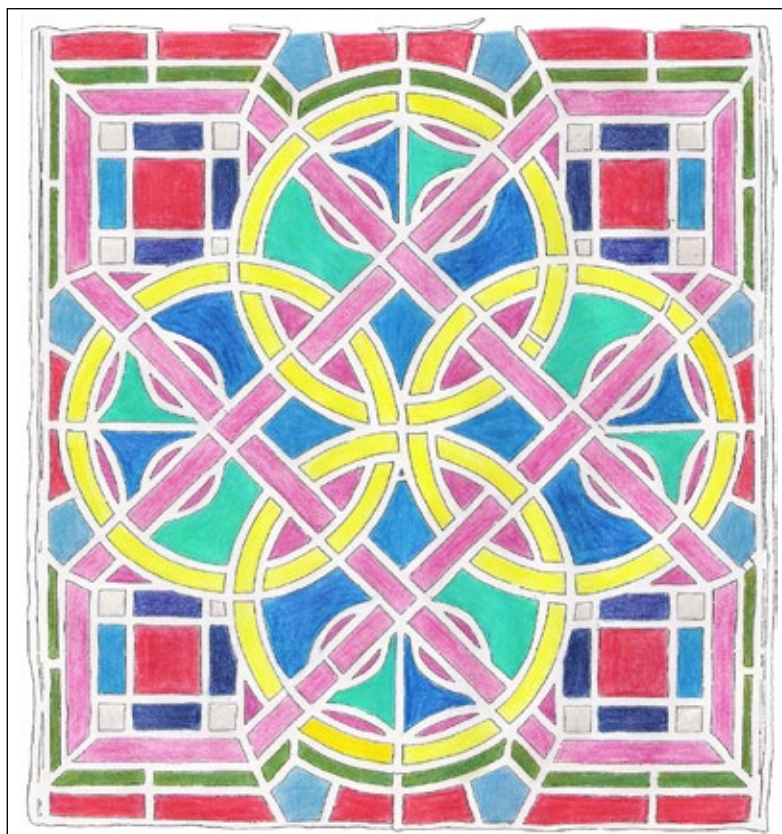
Mapa dels colors dels  
vidres - cara interna.  
Recull la pèrdua de plom.

- ▶▶ Bombament i deformació:  
Poc pronunciats.
- ▶▶ Fractura i fissura de plom:  
En vuit punts del perímetre del plafó.
- ▶▶ Fractura de vidre:  
En 15 vidres: quatre vidres vermells de la banda superior i inferior, vuit vidres verds del contorn exterior de l'aspa, un vidre groc d'un anell i dos vidres rosa del contorn de l'aspa.

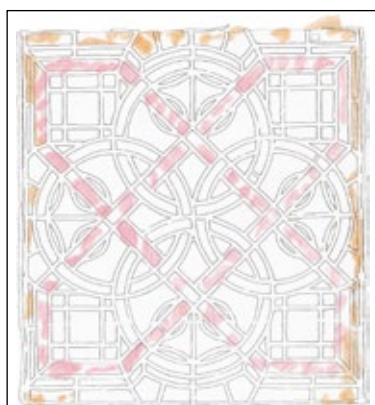
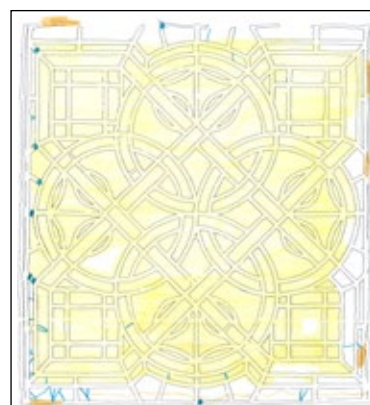
Mapa 1 - cara interna

- Recobriment negre
- Restes de morter

- Fractura de plom
- Fractura de vidre
- Restes de morter
- Recobriment blanc

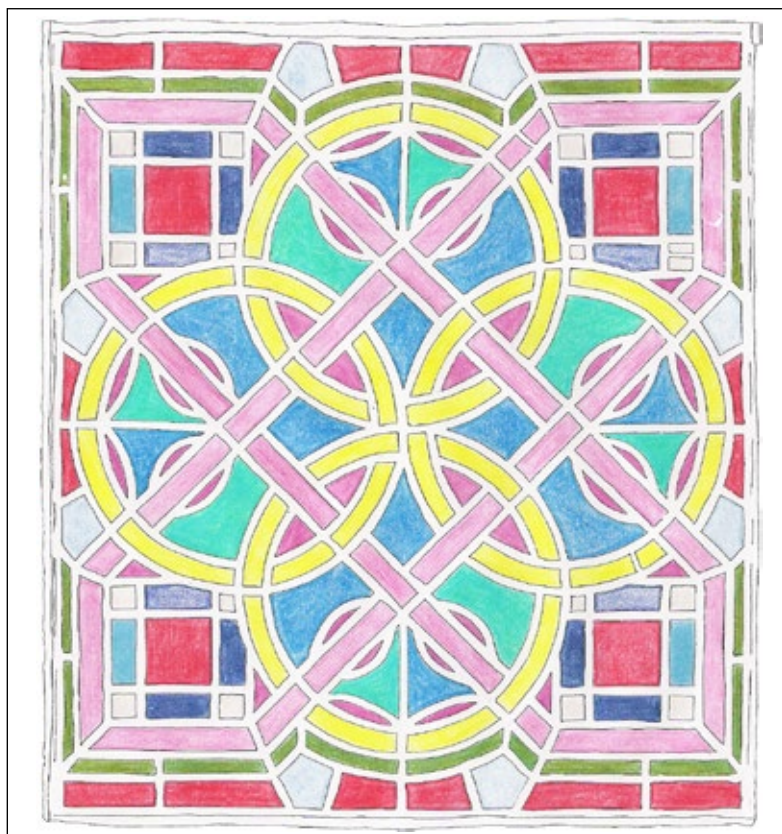
Mapa dels colors dels  
vidres - cara interna.  
Recull la pèrdua de vidre.

- ▶▶ Bombament i deformació:  
Poc pronunciats.
- ▶▶ Fractura i fissura de plom:  
En un punt d'un anell del plafó.
- ▶▶ Fractura de vidre:  
En 11 vidres: dos vidres vermells de la banda inferior i lateral, quatre vidres verds del contorn exterior de l'aspa, tres vidres dels anells, un vidre rosa del contorn de l'aspa i un vidre fúcsia de l'interior d'un anell.

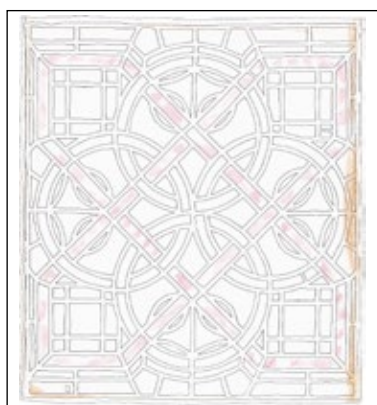
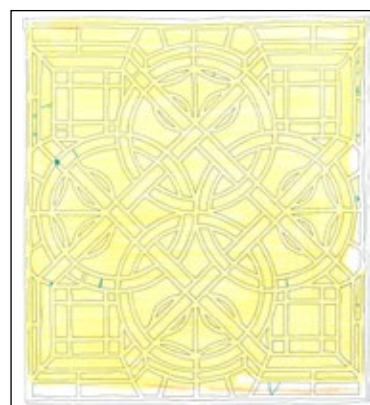
Mapa 1 - cara interna

- Recobriments negre
- Restes de morter

- Fractura de plom
- Fractura de vidre
- Restes de morter
- Recobriments blancs

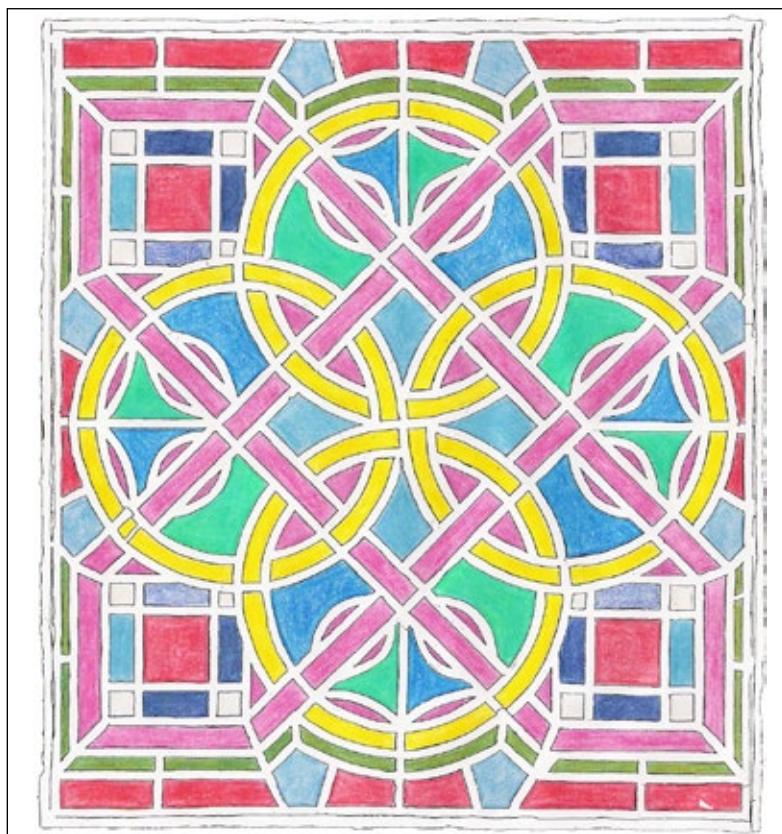
Mapa dels colors dels  
vidres - cara interna.  
Recull la pèrdua de vidre.

- ▶▶ Bombament i deformació:  
Poc pronunciats.
- ▶▶ Fractura i fissura de plom:  
En set punts del perímetre del plafó i dels anells.
- ▶▶ Fractura de vidre:  
En 12 vidres: tres vidres vermells de la banda inferior i lateral, sis vidres verds del contorn exterior de l'aspa, un vidre groc d'un anell, un vidre rosa del contorn de l'aspa i un vidre verd de l'interior d'un anell.

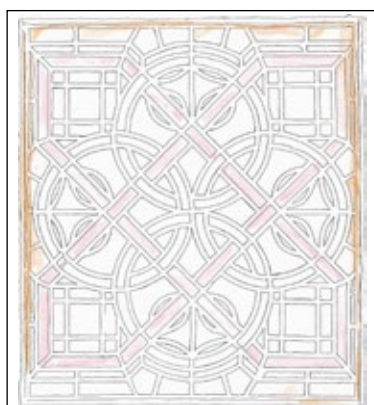
Mapa 1 - cara interna

- Recobriment negre
- Restes de morter

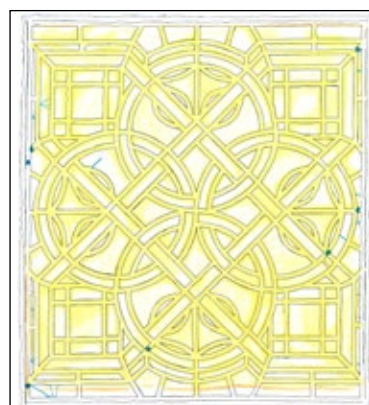
Mapa 2 - cara externa

- Fractura de plom
- Fractura de vidre
- Restes de morter
- Recobriment blanc

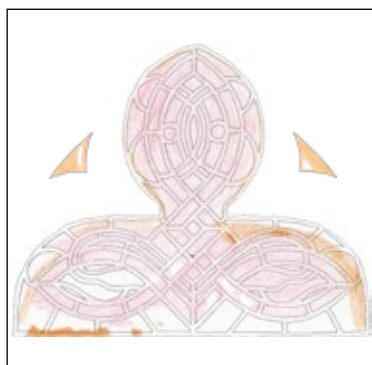
Mapa 1 - cara interna

- Recobriment negre
- Restes de morter
- Restes de massilla

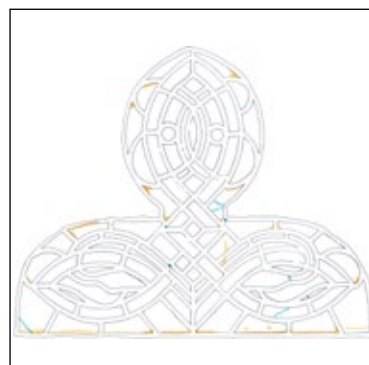
Mapa 2 - cara externa

- En tres punts del centre del plafó.
- ▶▶ Fractura de vidre:
  - En cinc vidres: dos vidres blaus del fons, un vidre verd d'una fulla, un vidre groc del meandre i un vidre vermell de l'interior de la forma lenticular.

- Fractura de plom
- Fractura de vidre
- Restes de morter

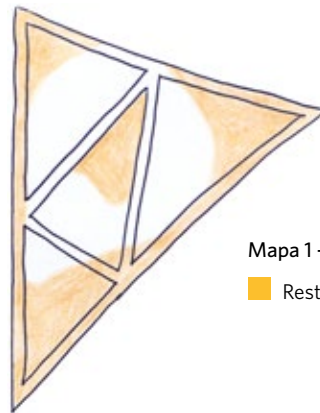
Mapa 1 - cara interna

■ Restes de morter

Neteja *in situ* amb una solució mixta al 50 % d'aigua destil·lada i etanol, aplicada amb cotó fent fregaments suaus, per eliminar la brutícia superficial i estovar els dipòsits de materials diversos. S'han fet servir eines metàl·liques i de fusta per eliminar les restes de morter.

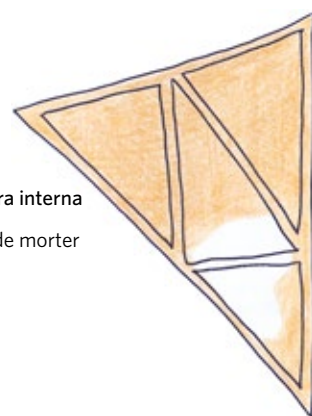
Mapa 1 - cara interna

■ Restes de morter

Neteja *in situ* amb una solució mixta al 50 % d'aigua destil·lada i etanol, aplicada amb cotó fent fregaments suaus, per eliminar la brutícia superficial i estovar els dipòsits de materials diversos. S'han fet servir eines metàl·liques i de fusta per eliminar les restes de morter.

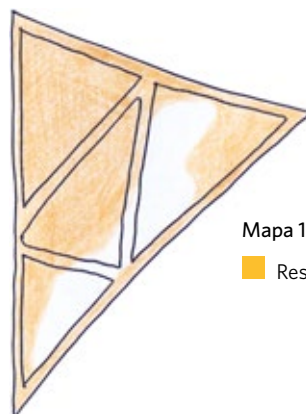
Mapa 1 - cara interna

■ Restes de morter

Neteja *in situ* amb una solució mixta al 50 % d'aigua destil·lada i etanol, aplicada amb cotó fent fregaments suaus, per eliminar la brutícia superficial i estovar els dipòsits de materials diversos. S'han fet servir eines metàl·liques i de fusta per eliminar les restes de morter.

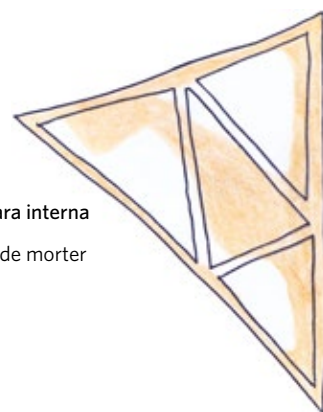
Mapa 1 - cara interna

■ Restes de morter

Neteja *in situ* amb una solució mixta al 50 % d'aigua destil·lada i etanol, aplicada amb cotó fent fregaments suaus, per eliminar la brutícia superficial i estovar els dipòsits de materials diversos. S'han fet servir eines metàl·liques i de fusta per eliminar les restes de morter.

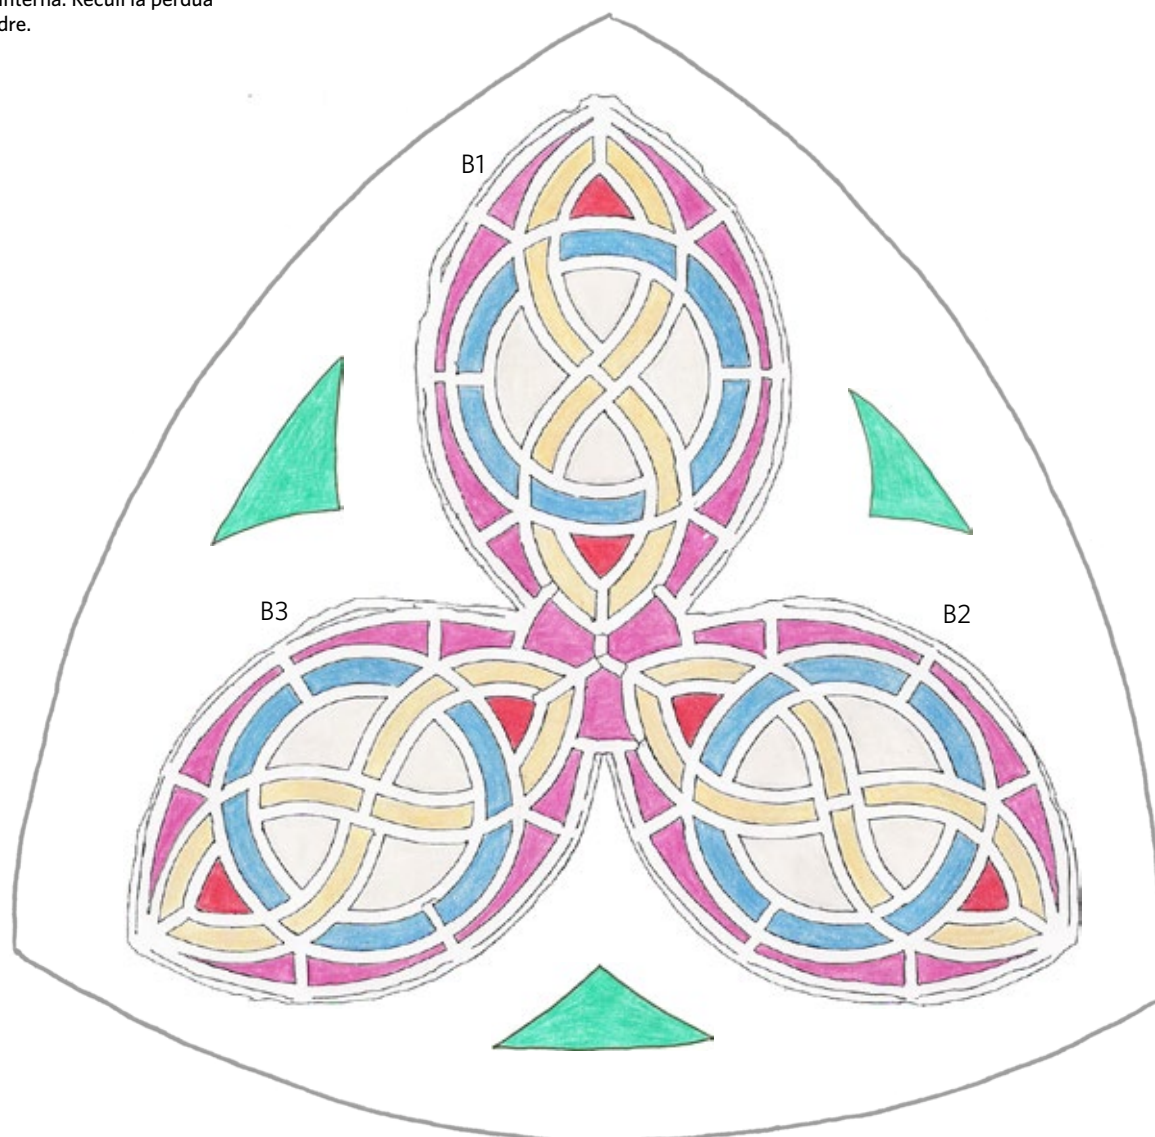
Mapa 1 - cara interna

- ▶▶ Doble tira de plom:
  - A tot el perímetre.
- ▶▶ Fractura i fissura de plom:
  - En vuit punts del centre del plafó.
- ▶▶ Fractura de vidre:
  - En nou vidres: set vidres fúcsia del fons, un vidre blanc de l'element B2 i un vidre blau de l'anell de l'element B3 —visible després de la neteja i per tant no marcat al mapa 2.

- ▶▶ Acumulació de pols, sutge i altres dipòsits superficials.
- ▶▶ Restes de morter:
  - A la cara interna: sobre la major part de tota la superfície de dos triangles.
- ▶▶ Fractura de vidre:
  - En dos vidres de dos triangles.
- ▶▶ Vidre bufat:
  - Els tres triangles.
- ▶▶ Veladura negra:
  - En un dels tres triangles.

- Recobriment negre
- Restes de morter
- Restes de massilla

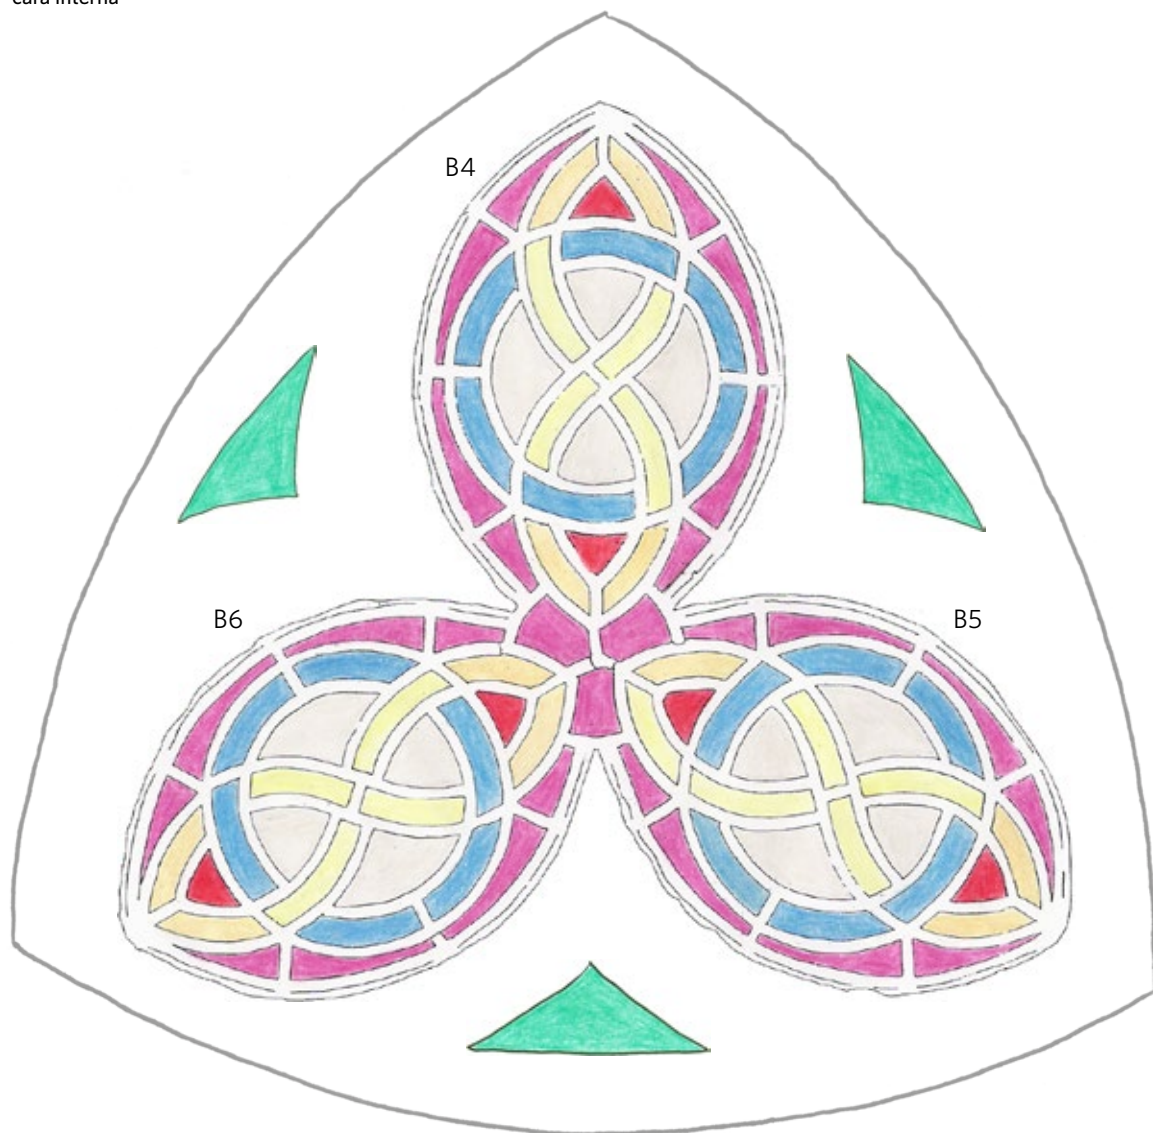
Mapa 1 - cara interna

- ▶▶ Acumulació de pols, sutge i altres dipòsits superficials.
- ▶▶ Restes de morter:
  - A la cara interna: sobre la major part de tota la superfície de dos triangles.
- ▶▶ Fractura de vidre:
  - En un vidre d'un triangle.
- ▶▶ Vidre bufat:
  - Els tres triangles.
- ▶▶ Veladura negra:
  - En un dels tres triangles.

- Recobriment negre
- Restes de morter

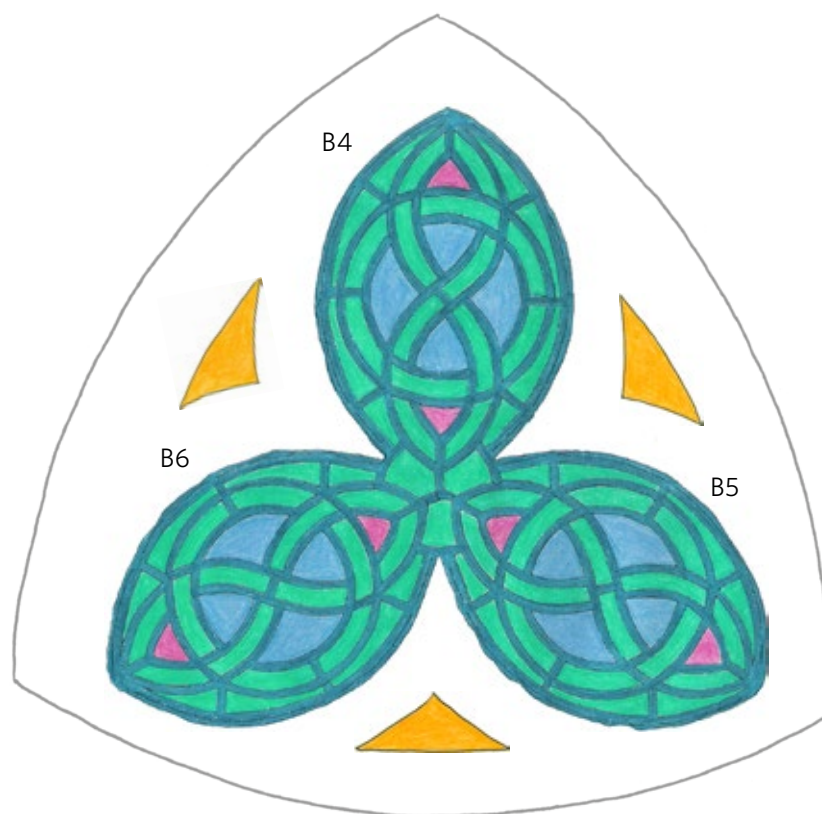
Mapa 4 - cara interna

- Veladura negra
- Doble tira de plom

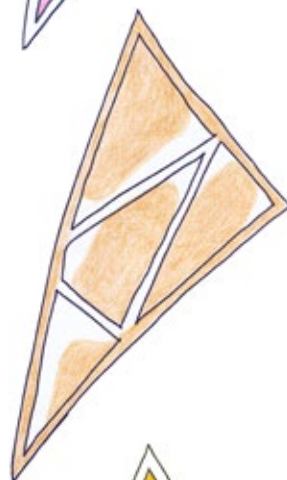
Mapa 1 - cara interna

■ Restes de morter

Neteja *in situ* amb una solució mixta al 50 % d'aigua destil·lada i etanol, aplicada amb cotó fent fregaments suaus, per eliminar la brutícia superficial i estovar els dipòsits de materials diversos. S'han fet servir eines metàl·liques i de fusta per eliminar les restes de morter.

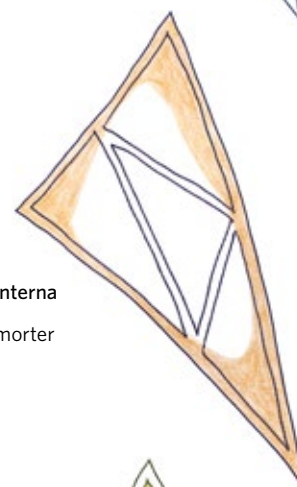
Mapa 1 - cara interna

■ Restes de morter

Neteja *in situ* amb una solució mixta al 50 % d'aigua destil·lada i etanol, aplicada amb cotó fent fregaments suaus, per eliminar la brutícia superficial i estovar els dipòsits de materials diversos. S'han fet servir eines metàl·liques i de fusta per eliminar les restes de morter. S'ha massillat per ambdues cares i s'ha tornat a col·locar a la seva ubicació original.

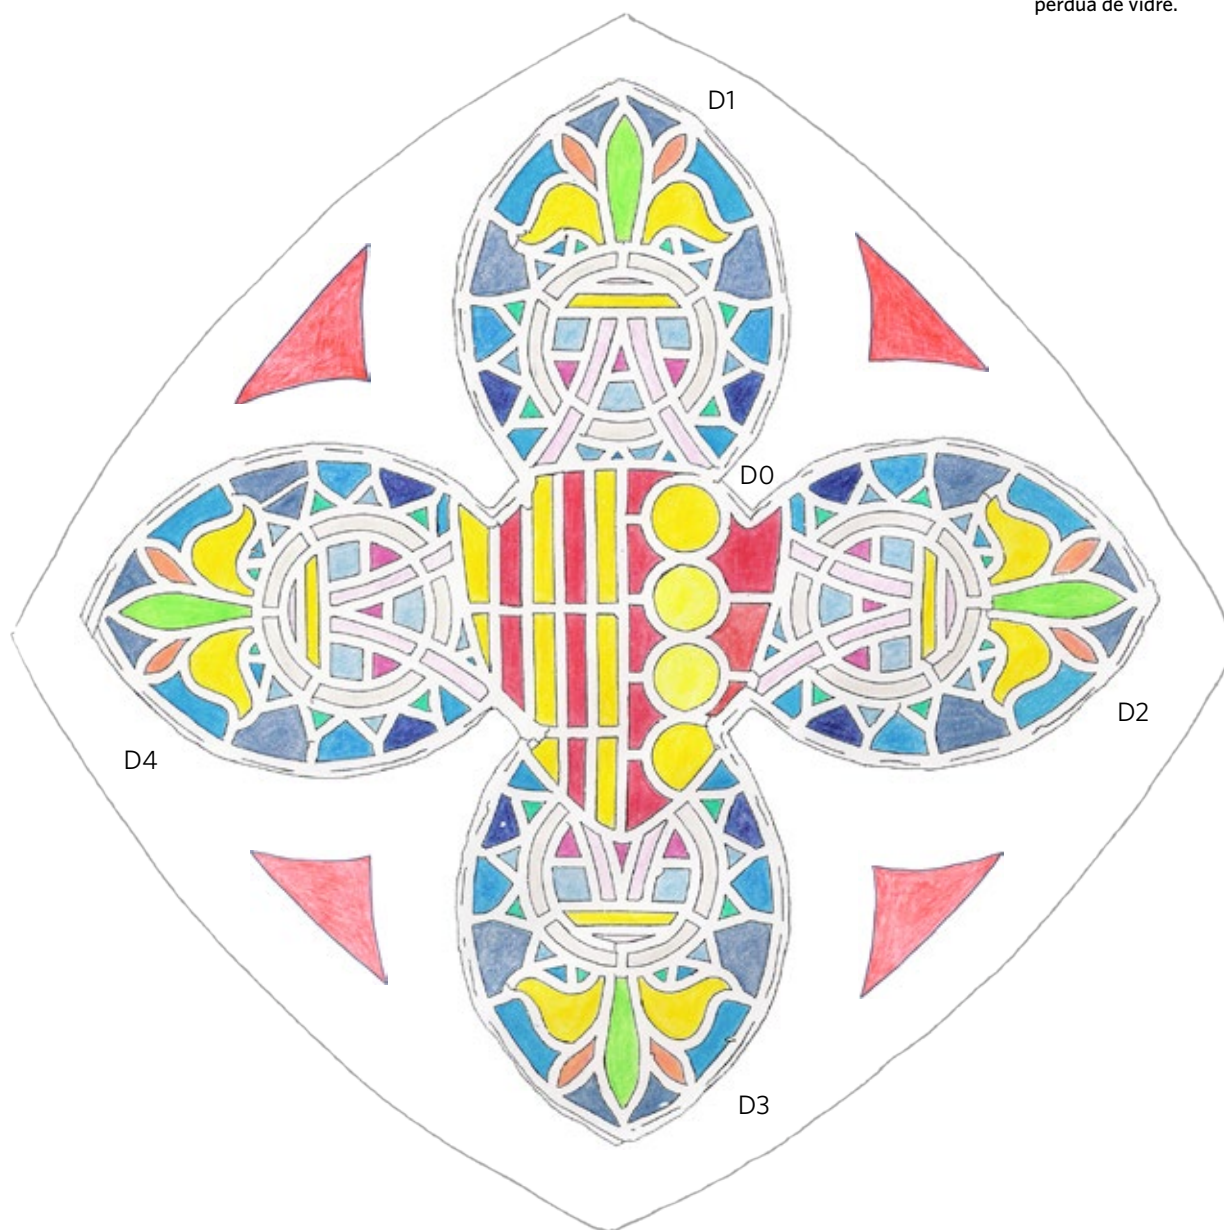
Mapa 1 - cara interna

- ▶▶ Bombament i deformació:  
Molt poc pronunciats.
- ▶▶ Doble tira de plom:  
A tot el perímetre del plafó.
- ▶▶ Fractura i fissura de plom:  
En 22 punts de l'interior del plafó.

- ▶▶ Fractura de vidre:  
En 12 vidres: un vidre groc del camper d'or del plafó D0, un vidre rosa del peu de la flor de l'element D1 i 10 vidres blaus del camper dels elements D1, D2, D3 i D4.

- Recobriment negre
- Restes de morter
- Restes de massilla

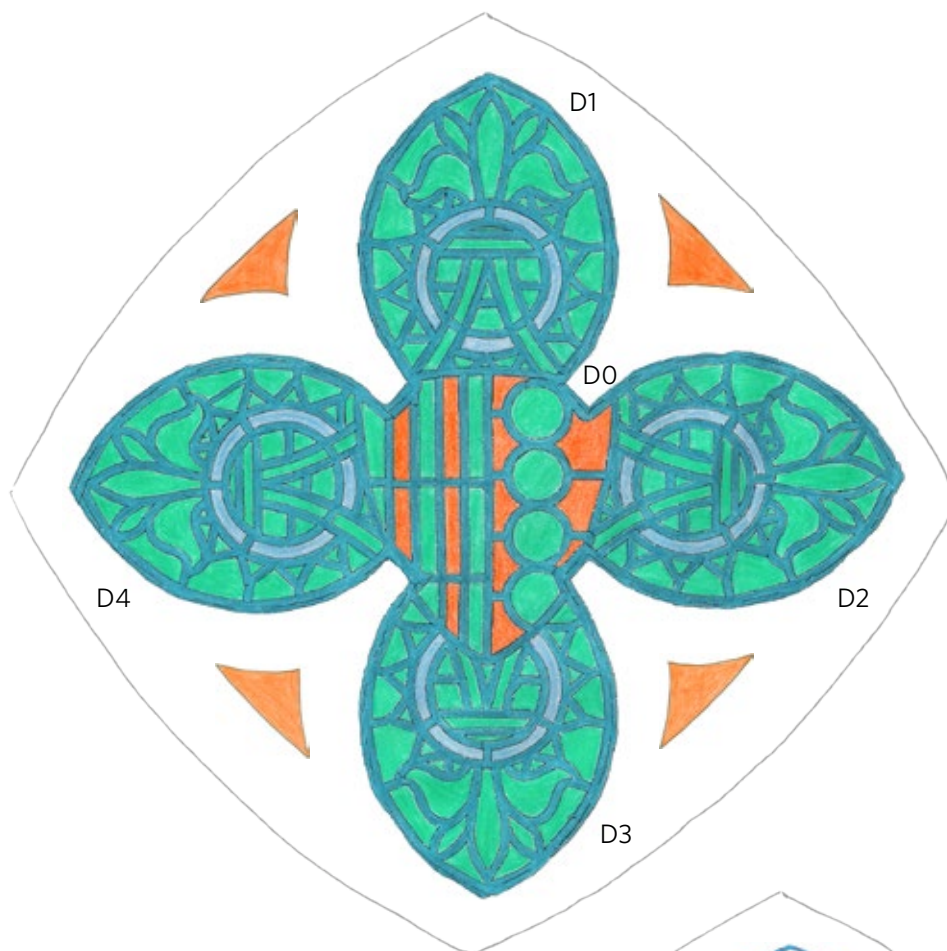
Mapa 4 - cara interna

- Vidre invertit
- Veladura negra
- Doble tira de plom
