REIAL MONESTIR DE SANTA MARIA DE PEDRALBES  
PLA DE RESTAURACIÓ DELS VITRALLS 1998-2010  
MEMÒRIA DELS TREBALLS DE CONSERVACIÓ-RESTAURACIÓ

**FINESTRAL  
NAU EIV**

**Reial Monestir de Santa Maria de Pedralbes.  
Pla de restauració dels vitralls 1998-2010**

**Memòria dels treballs de conservació-restauració.  
Finestral Nau EIV**

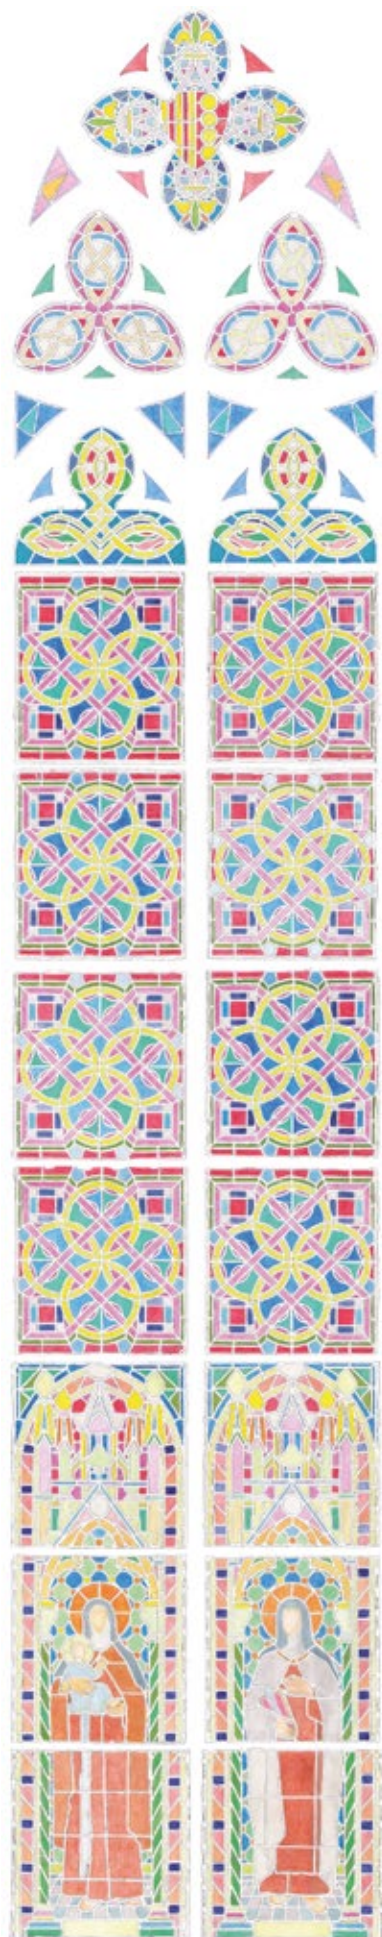
Mapa de colors dels vidres - cara interna. Recull la pèrdua de vidres i ploms.

L'anàlisi de l'estat de conservació de la vidriera conclou en un diagnòstic molt favorable. A banda de la brutícia i les deformacions habituals en aquests tipus d'elements, la vidriera només ha patit pèrdues puntuals i un nombre reduït de fractures de vidres i ploms, que en cap moment no n'han posat en risc la integritat. Pensem que les causes d'aquestes alteracions s'han d'atribuir a tensions en el moment de col·locar i retirar els plafons del finestral, però també podrien ser degudes al mateix procés de creació, al transport dels plafons, a explosions durant la Guerra Civil o al moviment dels plafons en cas que no estiguin ben fixats.

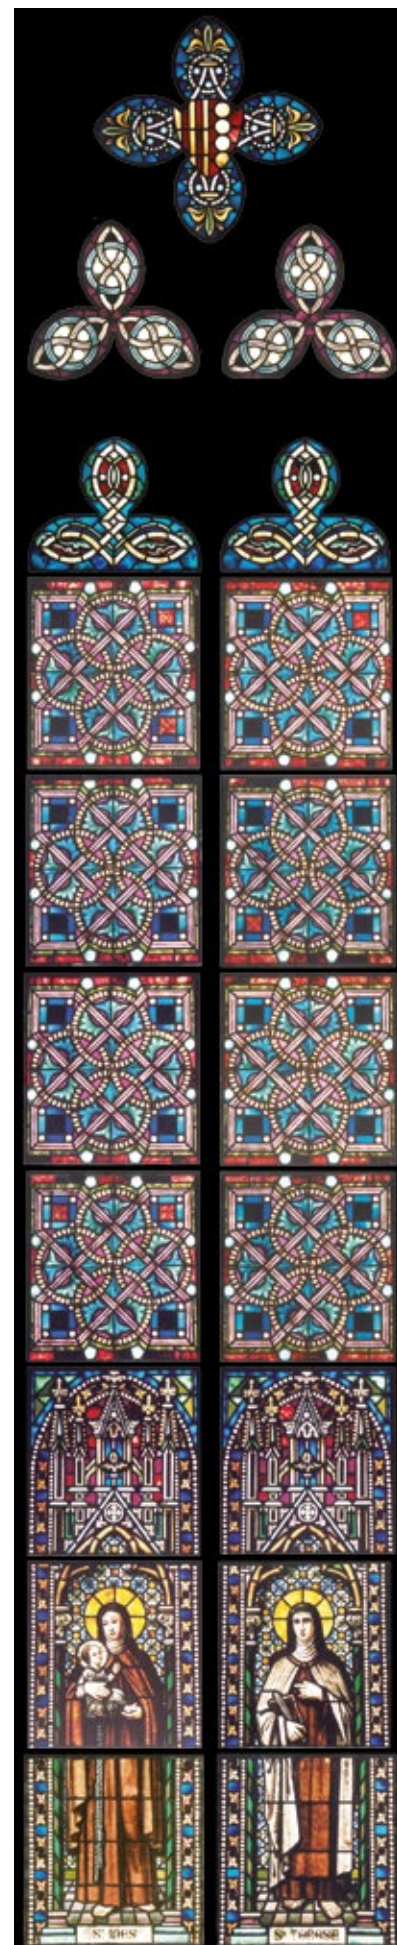
Fotomuntatge de la vidriera -per la caa interna- en acabar el treball de conservació-restauració. Les dificultats tècniques han impossibilitat obtenir una fotografia de conjunt.
