REIAL MONESTIR DE SANTA MARIA DE PEDRALBES  
PLA DE RESTAURACIÓ DELS VITRALLS 1998-2010  
MEMÒRIA DELS TREBALLS DE CONSERVACIÓ-RESTAURACIÓ

**FINESTRAL  
NAU OIV**

**Reial Monestir de Santa Maria de Pedralbes.  
Pla de restauració dels vitralls 1998-2010**

**Memòria dels treballs de conservació-restauració.  
Finestral Nau OIV**

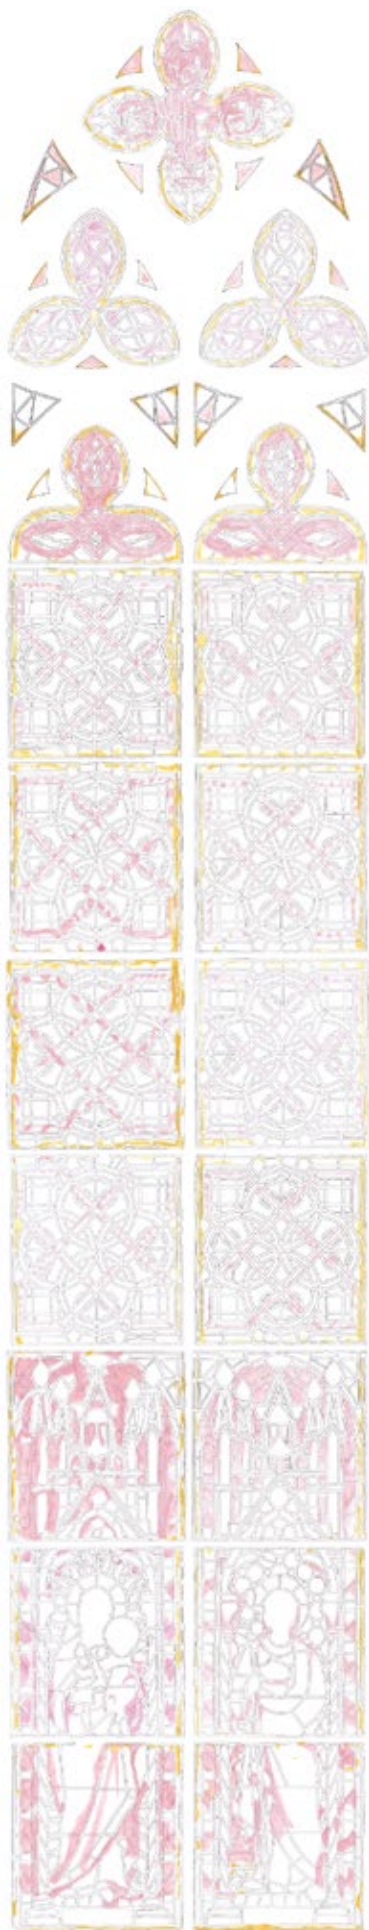
◀ Mapa 1 - cara interna

- Recobriment negre: es tracta d'una capa de pintura freda —a diferència de les grisalles que són cuites— i de composició indeterminada que enfosqueix el vidre. Presenta marques de línies de pinzell i podem afegir que la seva realització és força barroera. El recobriment negre es troba sobre tots els plafons llevat de dos arquets (A1 i A4) i tres triangles mixtilinis (dels plafons a8 i b8). Es troba exclusivament sobre la cara interna de la vidriera. Als plafons amb personatges (a1, a2, b1 i b2), el recobriment es troba sobre vidres en correspondència amb els plecs de la vestimenta i també en correspondència amb la banda ornamental que emmarca la composició (a1, a2, a3, b1, b2, b3). En la majoria dels casos, però, el

- Restes de morter
- Recobriment negre
- Restes de massilla

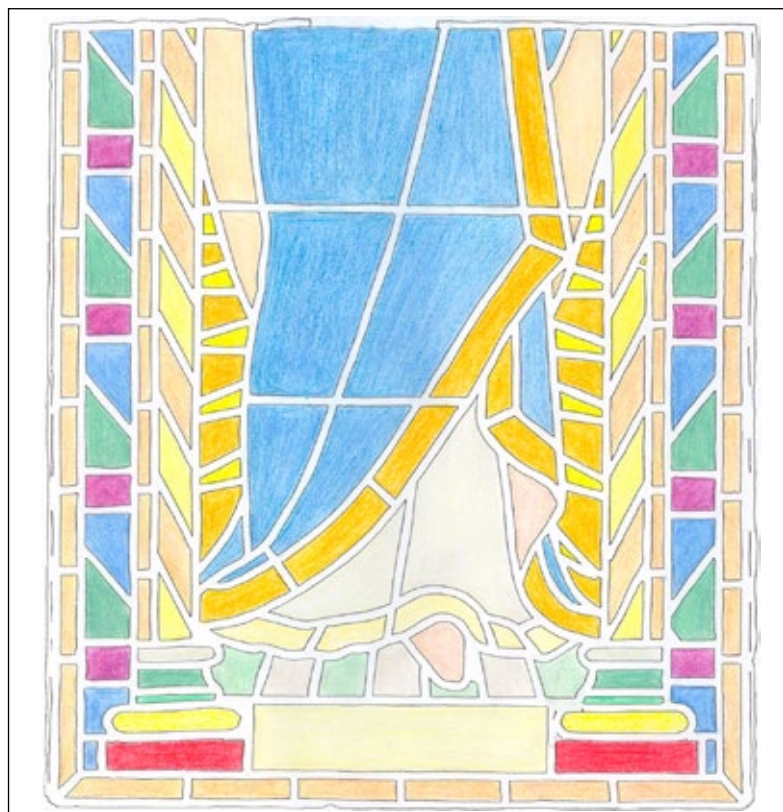
Mapa dels colors dels  
vidres - cara interna.  
Recull la pèrdua de plom.

- ▶▶ Pèrdua de plom:  
En un punt: al centre de la vora superior.

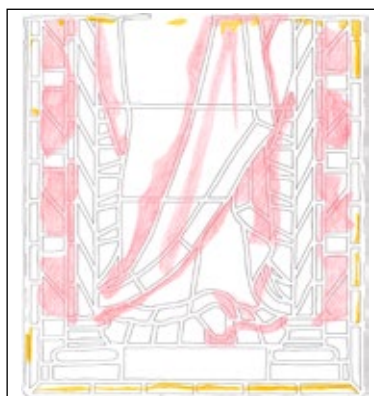
Mapa 1 - cara interna

Recobriments negre  
Restes de morter

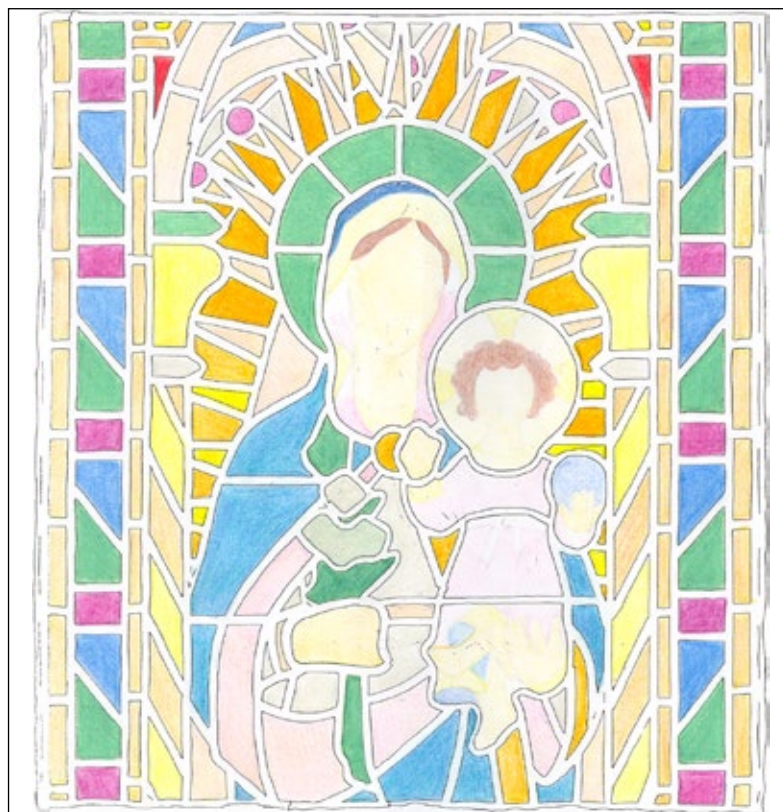
Mapa dels colors dels vidres - cara interna

- ▶▶ Grisalles debilitades: En cinc vidres: a les figures de la mare de Déu i el nen Jesús.

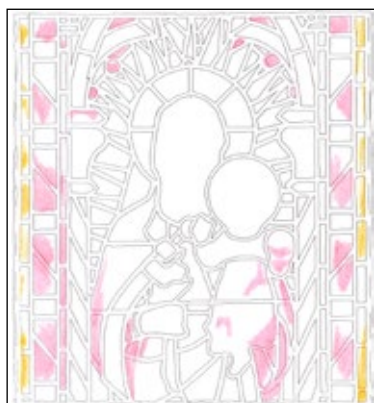
Mapa 1 - cara interna

- Recobriment negre
- Restes de morter

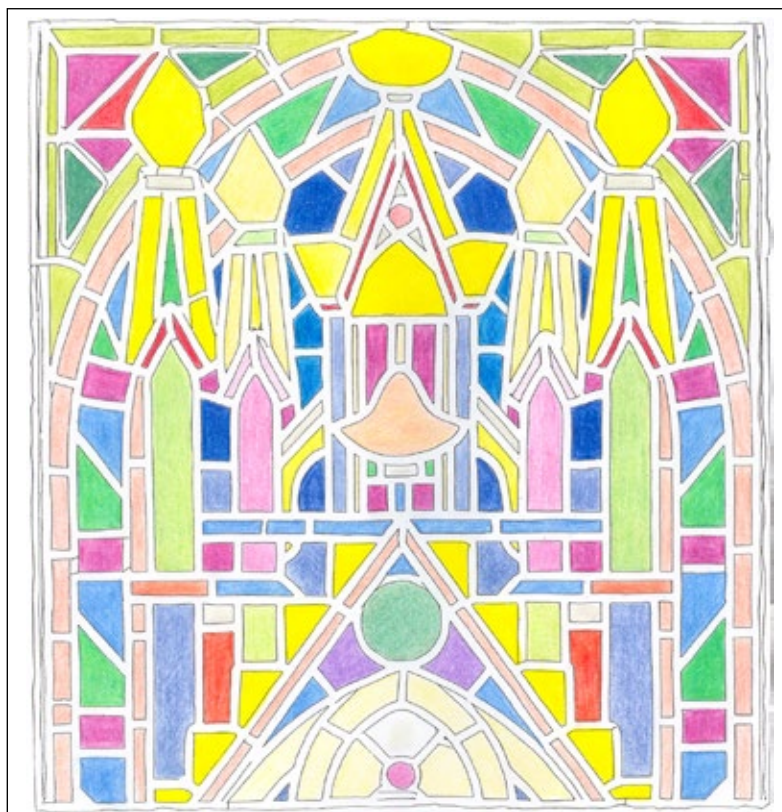
Mapa dels colors dels vidres - cara interna

- ▶▶ Fractura de vidre:  
En cinc vidres: dos vidres grocs del pinacle central, un vidre verd clar de la vora exterior, un vidre blau de la banda central i un vidre blanc d'una magolla.

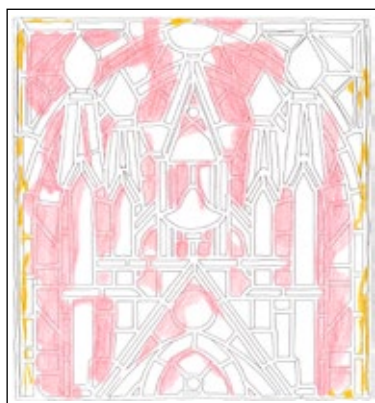
Mapa 1 - cara interna

- Recobriment negre
- Restes de morter

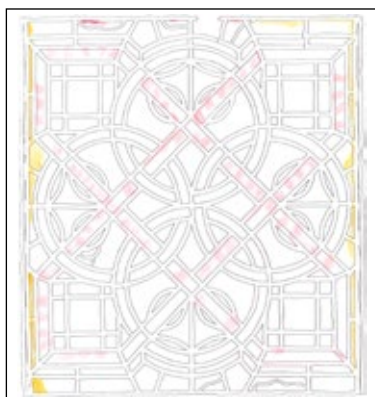
Mapa 1 - cara interna

- Recobriment negre
- Restes de morter
- Restes de massilla

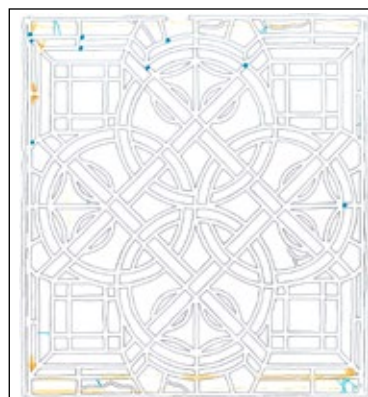
Mapa 2 - cara externa

- ▶▶ Bombaments i deformacions:
  - Poc pronunciats.
- ▶▶ Fractura i fissura de plom:
  - En nou punts, situats a la part superior del plafó.
- ▶▶ Fractura de vidre:

- ▶▶ Pèrdua de plom:
  - En un punt: a la part central de la vora superior.
  - Observem que el plafó presenta quatre fractures de vidres vermells de la banda vermella que tanca la composició del vitrall —dues a la part superior i dues a la inferior—, produïdes possiblement durant el procés de realització del plafó. Ens ho fa pensar el fet que les fractures han estat reparades amb una verga de plom i una ànima, una intervenció força acurada que requereix que el plafó s'hagi desmuntat, contràriament a les reparacions amb ploms cecs.

- Fractura de plom
- Fractura de vidre
- Restes de morter

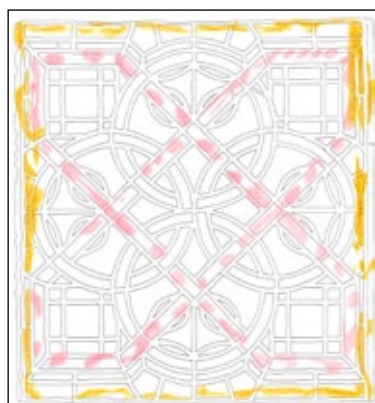
Mapa 1 - cara interna

- ▶▶ Recobriment negre:  
A la cara interna: sobre les aspes de color fúcsia.
- ▶▶ Bombament i deformació:  
Poc pronunciats.
- ▶▶ Fractura i fissura de plom:  
En nou punts situats al perímetre del plafó.

- Recobriment negre
- Restes de morter

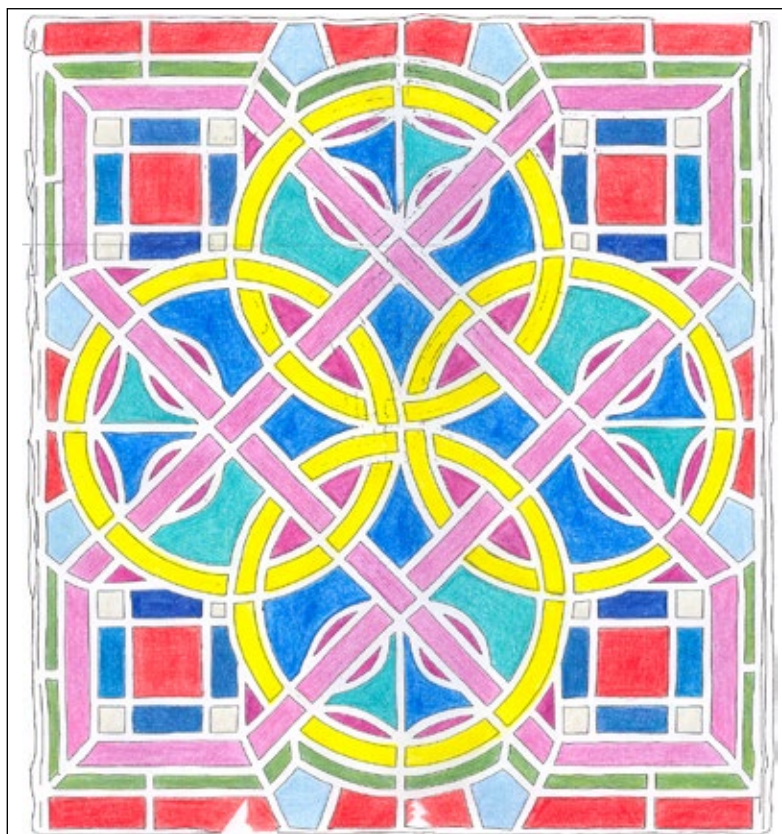
Mapa dels colors dels vidres - cara interna.  
Recull la pèrdua de plom i vidre.

- ▶▶ Pèrdua de plom: En tres punts: dos de la vora inferior associats a les pèrdues de vidre i un a la vora superior a prop de la cantonada dreta.
- ▶▶ Pèrdua de vidre: En dos vidres vermells de la banda inferior.

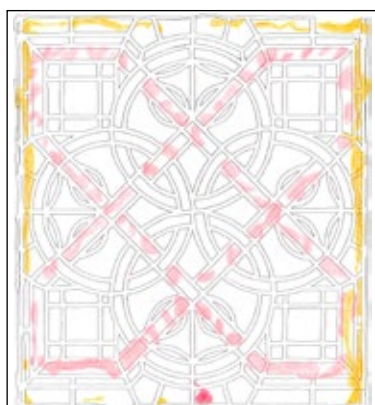
Mapa 1 - cara interna

- ▶▶ Recobriment negre: A la cara interna: a les aspes de color fúcia, de manera intermitent.
- ▶▶ Bombament i deformació: Poc pronunciats.
- ▶▶ Fractura i fissura de plom: En set punts, situats al perímetre del plafó i en un dels anells.

- Recobriments negre
- Restes de morter
- Restes de massilla

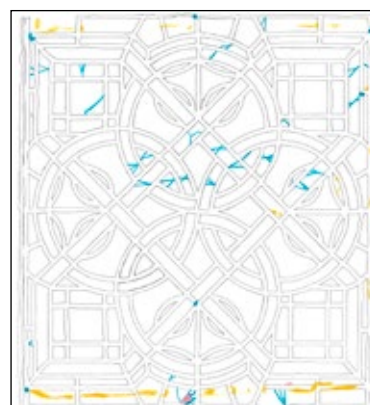
Mapa 2 - cara externa

- ▶▶ Fractura de vidre: En 28 vidres: sis vidres verds de les bandes laterals —un dels quals visible després de la neteja i, per tant, no marcat al mapa 2—, sis vidres fúcia del contorn de l'aspa, cinc vidres grocs dels anells, cinc vidres fúcia de l'interior dels anells —un dels quals visible després de la neteja i, per tant, no marcat al mapa 2—, tres vidres vermells de les bandes superior i inferior, un vidre vermell d'un dels quadrats, un vidre blau d'un rectangle i un vidre blanc d'un quadrat.

- Fractura de plom
- Fractura de vidre
- Restes de morter
- Restes de massilla

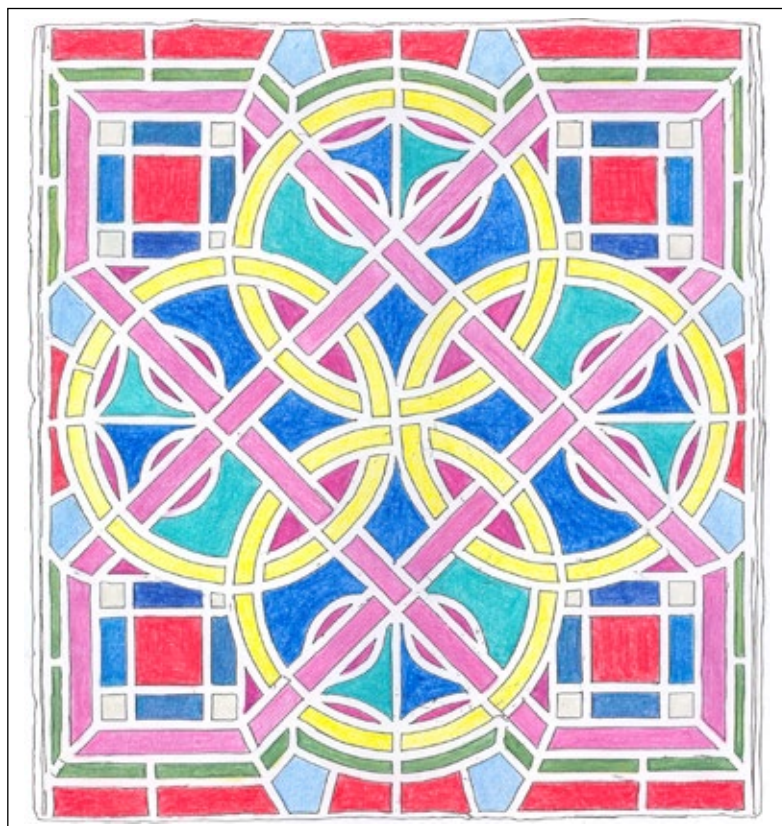
Mapa 1 - cara interna

- Recobriment negre
- Restes de morter

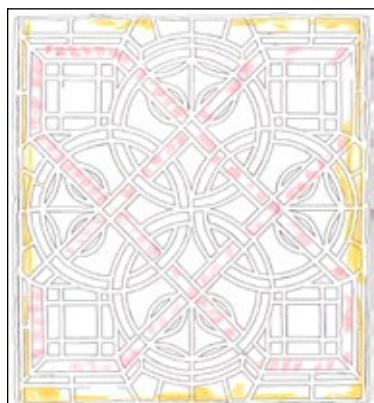
Mapa 2 - cara externa

- ▶▶ Recobriment negre:  
A la cara interna: a les aspes de color fúcsia, de manera intermitent.
- ▶▶ Bombament i deformació:  
Poc pronunciats.
- ▶▶ Fractura i fissura de plom:  
En vuit punts situats a l'anell inferior i al perímetre del plafó.

- ▶▶ Fractura de vidre:  
En 23 vidres: sis vidres fúcsia del contorn de l'aspa —un dels quals visible després de la neteja i, per tant, no marcat al mapa 2—, cinc vidres grocs dels anells, quatre vidres verds de les bandes laterals, tres vidres vermells de les bandes superior i inferior —un dels quals visible després de la neteja i, per tant, no marcat al mapa 2—, un vidre fúcsia, un de verd i un de blau de l'interior dels anells, un vidre vermell del lateral dret i un vidre blanc d'un quadrat.

- Fractura de plom
- Fractura de vidre
- Restes de morter

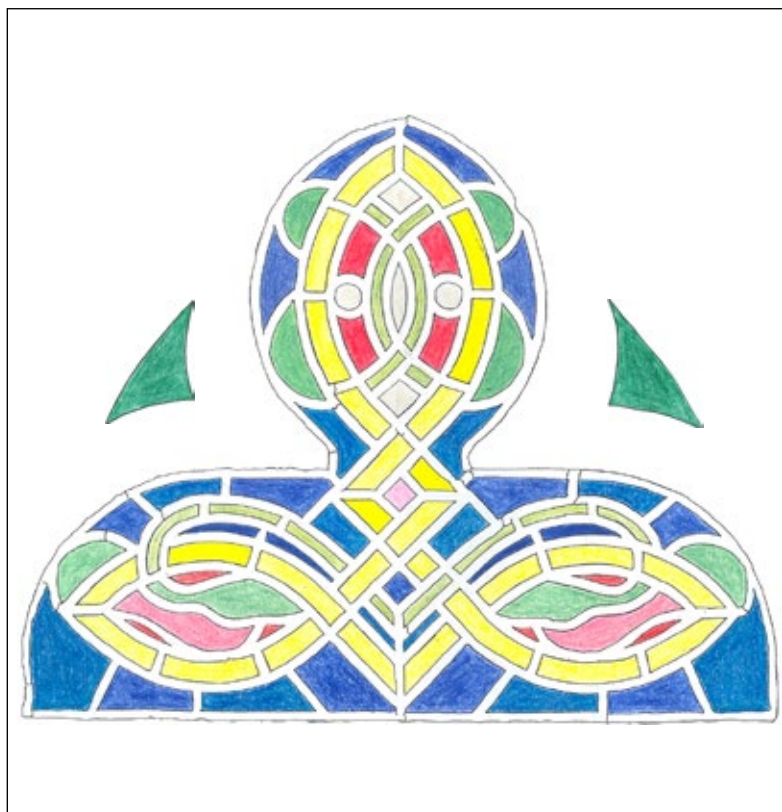
Mapa 1 - cara interna

- Recobriments negre
- Restes de morter

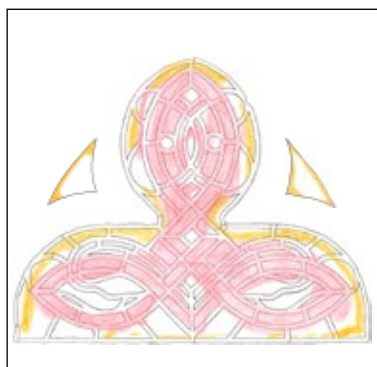
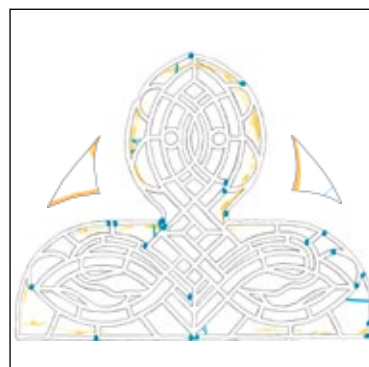
Mapa 2 - cara externa

- ▶▶ Fractura i fissura de plom:  
En 23 punts situats principalment al perímetre del plafó.
- ▶▶ Fractura de vidre:  
En cinc vidres: tots situats al camper blau.

- Fractura de plom
- Fractura de vidre
- Restes de morter

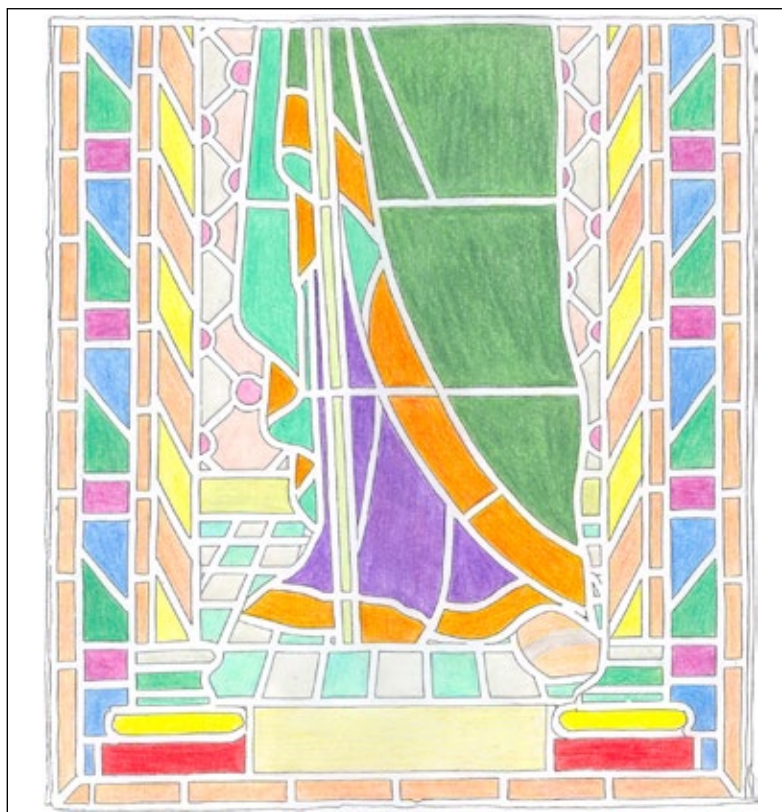
Mapa 1 - cara interna

- Recobriment negre
- Restes de morter

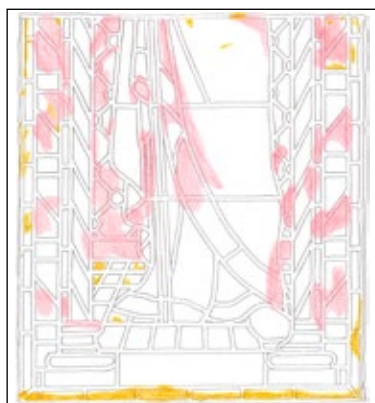
Mapa 2 - cara externa

- ▶▶ Bombament i deformació:  
Poc pronunciats.
- ▶▶ Fractura de vidre:  
En 10 vidres: set vidres taronja de la banda exterior, un vidre verd de la banda central, un vidre taronja de la banda interior i un vidre taronja del fust de la columna.

- Fractura de plom
- Fractura de vidre
- Restes de morter

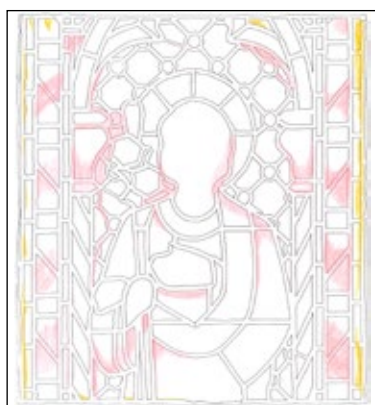
Mapa 2 - cara externa

- ▶▶ Bombament i deformació: Poc pronunciats.
- ▶▶ Fractura i fissura de plom: En cinc punts, localitzats en diferents llocs del plafó.
- ▶▶ Fractura de vidre: En sis vidres: tres vidres taronja de la banda exterior, un vidre groc de la banda interior, un vidre verd de la decoració floral del bastó i un vidre verd del mantell.

- Fractura de plom
- Fractura de vidre
- Restes de morter
- Restes de massilla

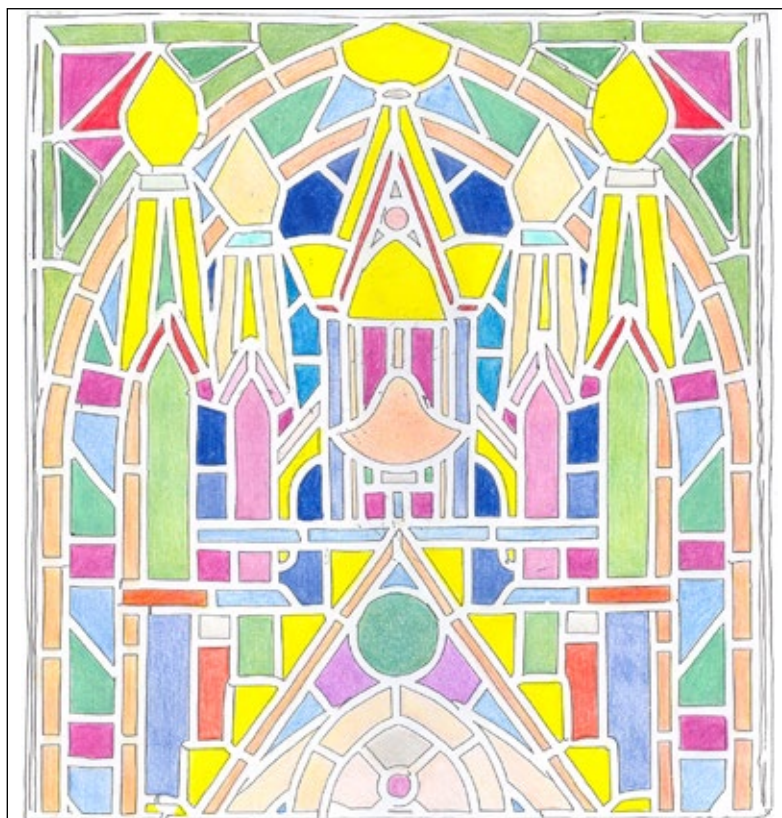
Mapa dels colors dels vidres - cara interna.  
Recull la pèrdua de plom i vidre.

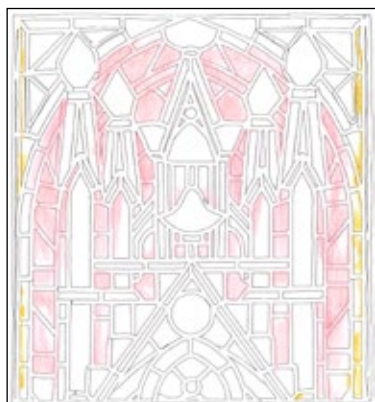
Mapa 2 - cara externa

- ▶▶ Fractura i fissura de plom: En 21 punts, situats en diversos llocs del plafó.
- ▶▶ Fractura de vidre: En 16 vidres: set vidres verd clar de la vora exterior, quatre vidres taronja de la banda exterior, un vidre blanc d'una magolla, un vidre blau clar d'un degotall, un vidre blau del basament d'una torre exterior, un vidre taronja clar de la fornícula i un vidre groc d'una fronda.

- ▶▶ Pèrdua de plom: En un punt del perímetre situat a nivell de la primera fronda groga de l'esquerra.
- ▶▶ Pèrdua de vidre: En un vidre groc del perímetre, en correspondència amb la pèrdua de plom.

- Fractura de plom
- Fractura de vidre
- Restes de morter

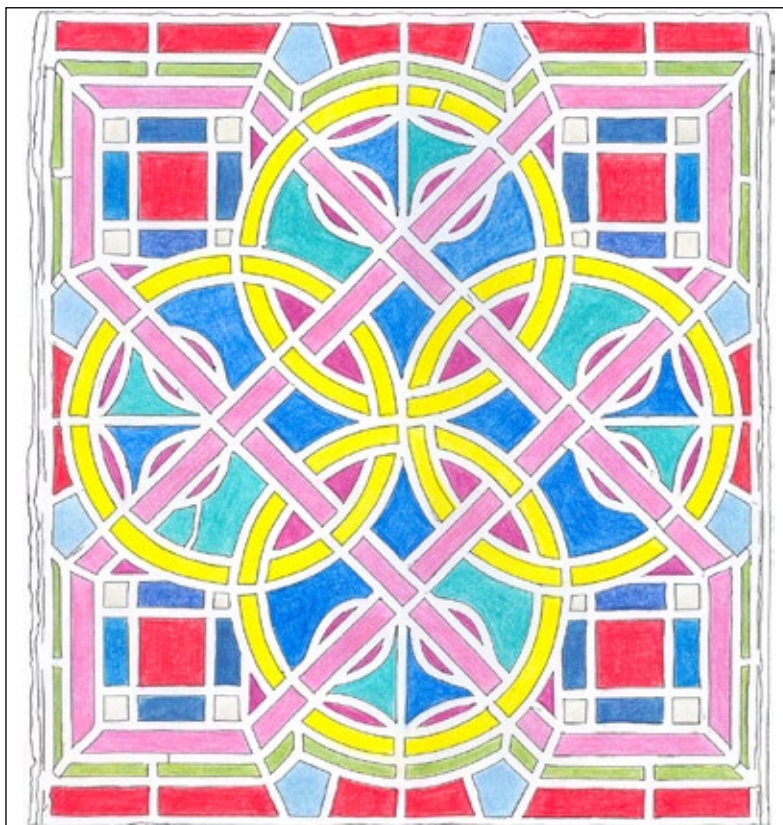
- ▶▶ Pèrdua de vidre: En un dels elements amb decoració foliar del centre del plafó.

Mapa dels colors dels vidres - cara interna.  
Recull la pèrdua de vidre.

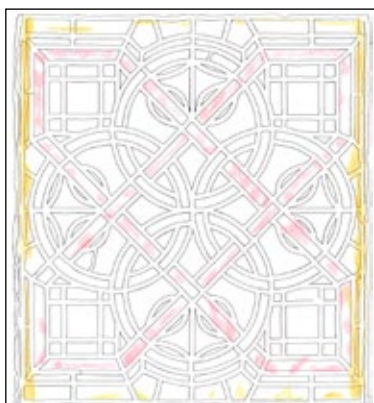
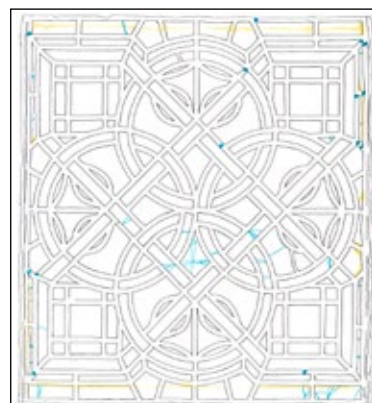
Mapa 2 - cara externa

- ▶▶ Recobriments negres: A la cara interna: a les aspes de color fúcsia, de manera intermitent.
- ▶▶ Bombament i deformació: Poc pronunciats.
- ▶▶ Fractura i fissura de plom: En 14 punts, situats principalment al perímetre del plafó.

- ▶▶ Fractura de vidre: En 24 vidres: vuit vidres verds de les bandes laterals, quatre vidres fúcsia del contorn de l'aspa, quatre vidres grocs dels anells, quatre vidres vermells de les bandes superior i inferior, un vidre fúcsia, un de verd i un de blau de l'interior dels anells i un vidre fúcsia de l'interior de l'aspa.

- Fractura de plom
- Fractura de vidre
- Restes de morter

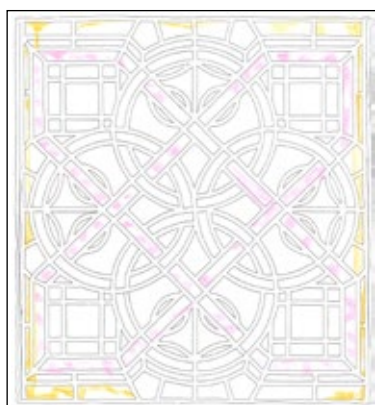
Mapa 2 - cara externa

- ▶▶ Recobriment negre: A la cara interna: a les aspes de color fúcsia, de manera intermitent.
- ▶▶ Bombament i deformació: Poc pronunciats.
- ▶▶ Fractura i fissura de plom: En quatre punts situats a l'anell superior i al lateral dret.

- ▶▶ Fractura de vidre: En 11 vidres: quatre vidres verds de les bandes laterals, dos vidres fúcsia del contorn de l'aspa, dos vidres blancs dels quadrats, un vidre blau de l'interior dels anells, un vidre vermell de la banda inferior i un vidre blau d'un rectangle.

- Fractura de plom
- Fractura de vidre
- Restes de morter

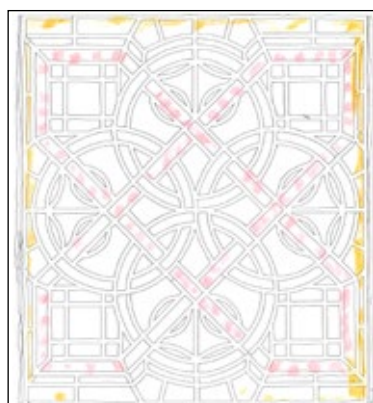
Mapa 1 - cara interna

- Recobriment negre
- Restes de morter

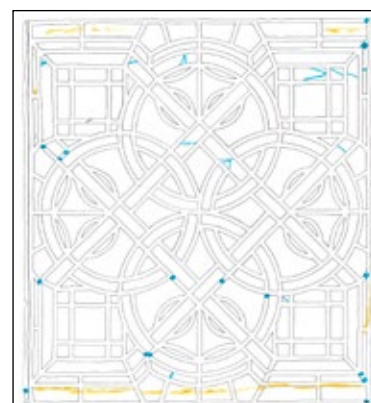
Mapa 2 - cara externa

- ▶▶ Recobriment negre:  
A la cara interna: a les aspes de color fúcsia, de manera intermitent.
- ▶▶ Bombament i deformació:  
Poc pronunciats.
- ▶▶ Fractura i fissura de plom:  
En 16 punts situats arreu del plafó.

- ▶▶ Fractura de vidre:  
En 18 vidres: set vidres fúcsia del contorn de l'aspa —un dels quals visible després de la neteja i, per tant, no marcat al mapa 2—, cinc vidres verds de les bandes laterals —tres dels quals visibles després de la neteja i, per tant, no marcats al mapa 2—, dos vidres grocs dels anells —un dels quals visible després de la neteja i, per tant, no marcat al mapa 2—, dos vidres blancs dels quadrats, un vidre vermell de la banda inferior —visible després de la neteja i, per tant, no marcat al mapa 2— i un vidre blau d'un rectangle.

- Fractura de plom
- Fractura de vidre
- Restes de morter

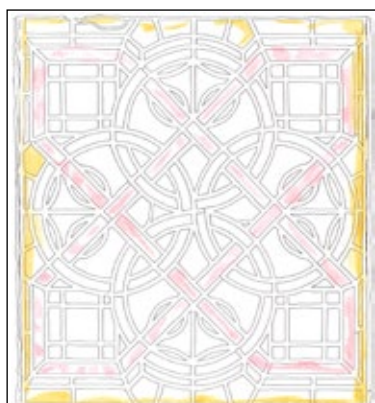
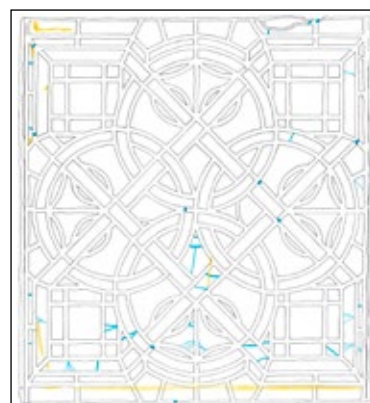
Mapa 1 - cara interna

- ▶▶ Recobriment negre: A la cara interna: a les aspes de color fúcsia, de manera intermitent.
- ▶▶ Bombament i deformació: Poc pronunciats.
- ▶▶ Fractura i fissura de plom: En 10 punts, situats als laterals i al centre.

- ▶▶ Fractura de vidre: En 23 vidres: sis vidres verds de les bandes laterals, sis vidres fúcsia del contorn de l'aspa, dos vidres grocs dels anells, un vidre vermell de la banda superior, dos vidres blaus i un de verd de l'interior dels anells, un vidre blau d'un rectangle, dos vidres fúcsia de l'interior de l'aspa, un vidre vermell d'un lateral i un vidre blanc d'un quadrat.

Observem que el plafó presenta una fractura en un vidre vermell de la banda que tanca la composició del vitrall, produïda possiblement durant el procés de realització del plafó. Ens ho fa pensar el fet que la fractura ha estat reparada amb una verga de plom i una ànima, una intervenció força acurada que requereix que el plafó s'hagi desmuntat, contràriament a les reparacions amb ploms cecs.

- Recobriment negre
- Restes de morter

- Fractura de plom
- Fractura de vidre
- Restes de morter

En el cas del vidre fracturat a la banda vermella, unit per una verga de plom, es decideix conservar-lo: no afecta la lectura iconogràfica ni la translucidesa del vidre i és una solució que forma part de la història del plafó.

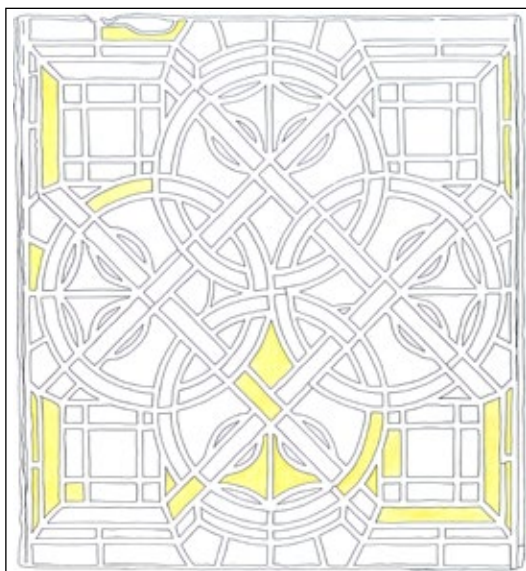
Mapa de procés 1 - cara interna

■ Reintegració amb plom nou

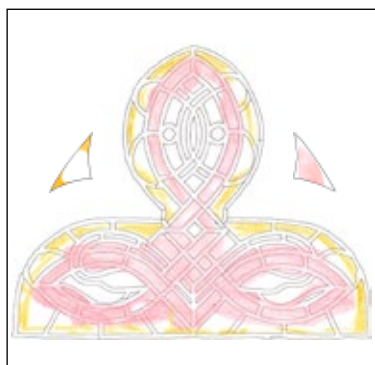
Mapa 1 - cara interna

- ▶▶ Vidre bufat:  
Els dos triangles.
- ▶▶ Acumulació de pols, sutge i altres dipòsits superficials.
- ▶▶ Restes de morter:  
A la cara interna i externa: en dos angles del triangle esquerre.
- ▶▶ Recobriment negre:  
A la cara interna: al centre del triangle dret.

- Recobriment negre
- Restes de morter

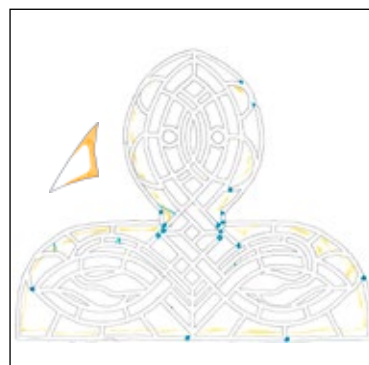
Mapa 2 - cara externa

- ▶▶ Fractura i fissura de plom:  
En 17 punts, situats al perímetre del plafó i a l'eix d'unió entre el lòbul i el capcer.
- ▶▶ Fractura de vidre:  
En quatre vidres: tres vidres blaus del camper i un vidre verd de la tija que ressegueix el meandre del capcer.

- Fractura de plom
- Fractura de vidre
- Restes de morter

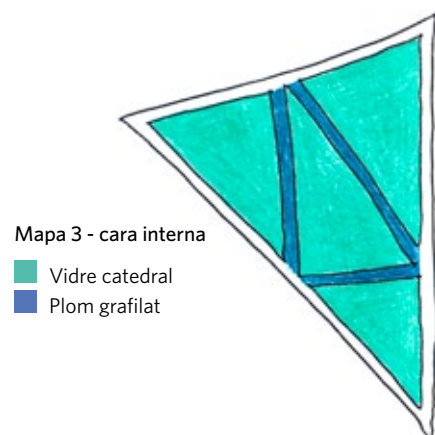
Mapa 2 - cara externa  
■ Restes de morter

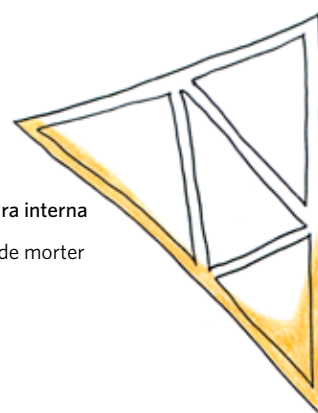
Mapa 1 - cara interna  
■ Restes de morter

Neteja *in situ* amb una solució mixta al 50 % d'aigua destil·lada i etanol, aplicada amb cotó fent fregaments suaus, per eliminar la brutícia superficial i estovar els dipòsits de materials diversos. S'han fet servir eines metàl·liques i de fusta per eliminar les restes de morter.

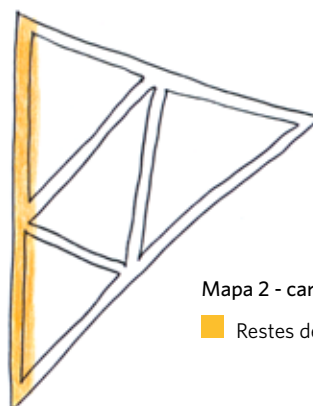
Mapa 2 - cara externa  
■ Restes de morter

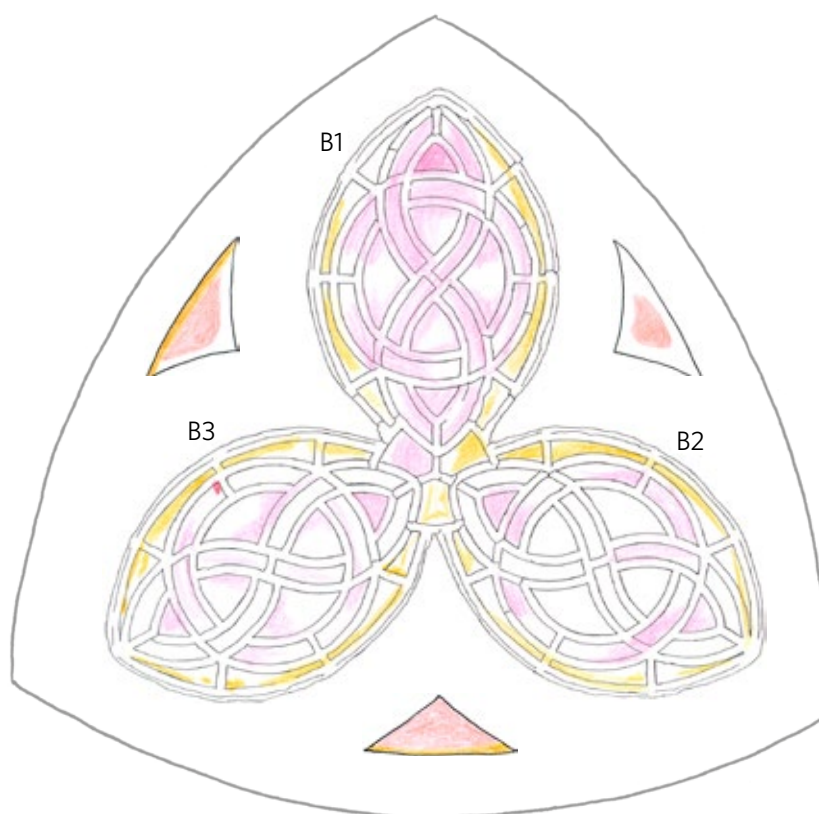
Mapa 1 - cara interna

- ▶▶ Recobriment negre:  
A la cara interna: a la part central dels plafons.
- ▶▶ Fractura i fissura de plom:  
En 35 punts situats principalment a l'eix d'unió entre lòbuls i a l'element B1.

- ▶▶ Vidre plaqué:  
Els tres triangles vermells.
- ▶▶ Acumulació de pols, sutge i altres dipòsits superficials.
- ▶▶ Restes de morter:  
A la cara interna: a dos dels triangles.
- ▶▶ Recobriment negre:  
A la cara interna: a la part central dels tres triangles.

- Recobrint negre
- Restes de morter
- Restes de massilla

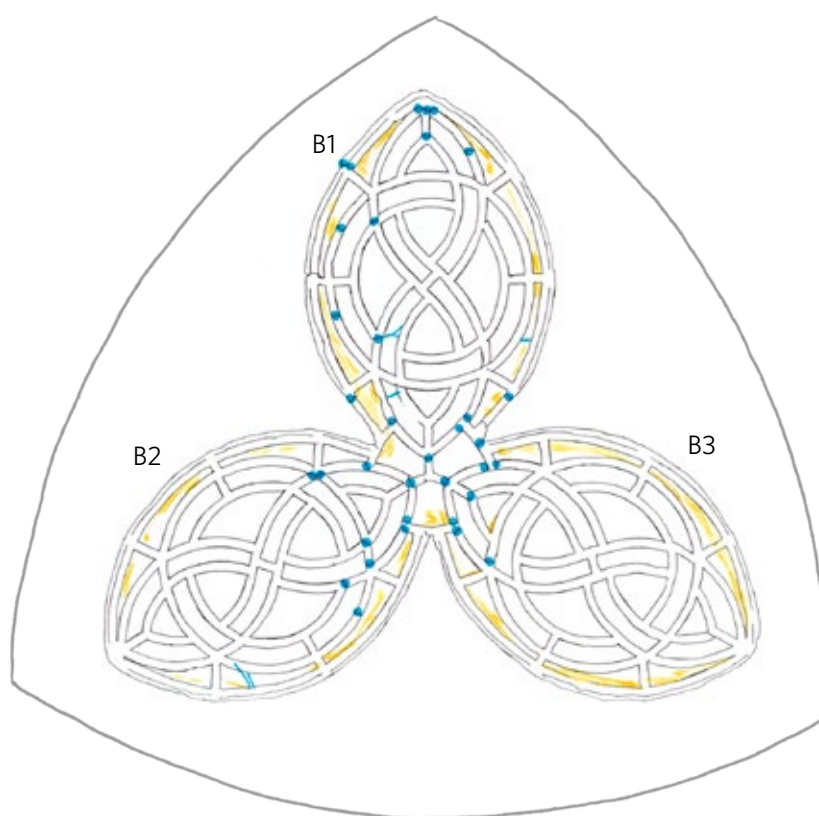
Mapa 2 - cara externa

- ▶▶ Fractura de vidre:  
En quatre vidres: dos vidres grocs del meandre de l'element B1, un vidre fúcsia del camper de l'element B1 i un altre de l'element B2.

- Fractura de plom
- Fractura de vidre
- Restes de morter

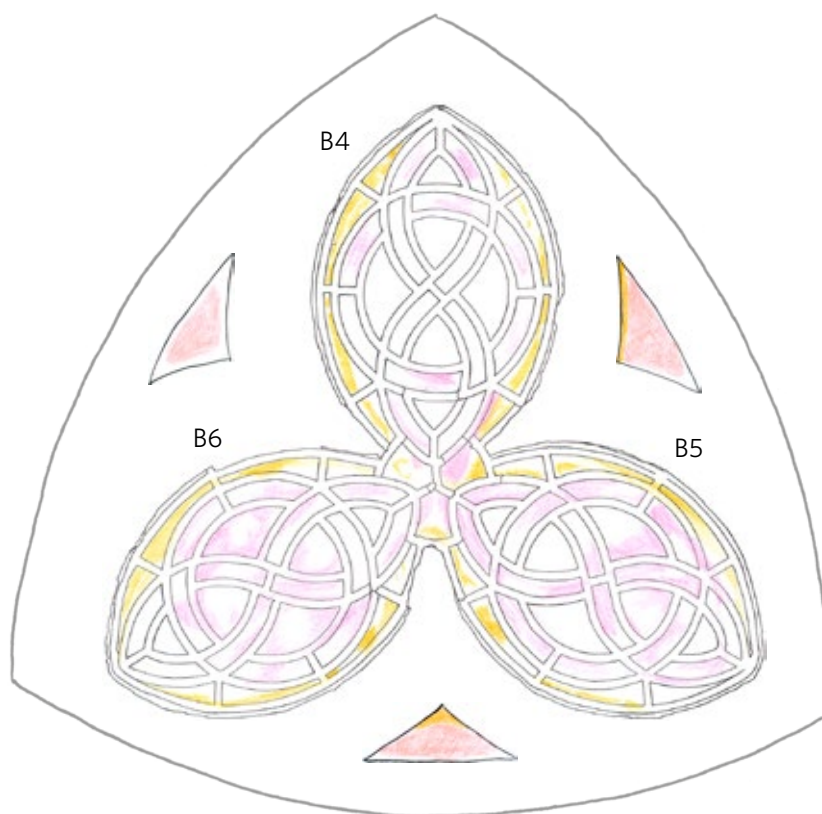
Mapa 1 - cara interna

- ▶▶ Vidre plaqué:  
Els tres triangles vermells.
- ▶▶ Acumulació de pols, sutge i altres dipòsits superficials.
- ▶▶ Restes de morter:  
A la cara interna: en dos dels triangles.
- ▶▶ Recobriment negre:  
A la cara interna: a gairebé tota la superfície dels tres triangles.

- Recobriment negre
- Restes de morter

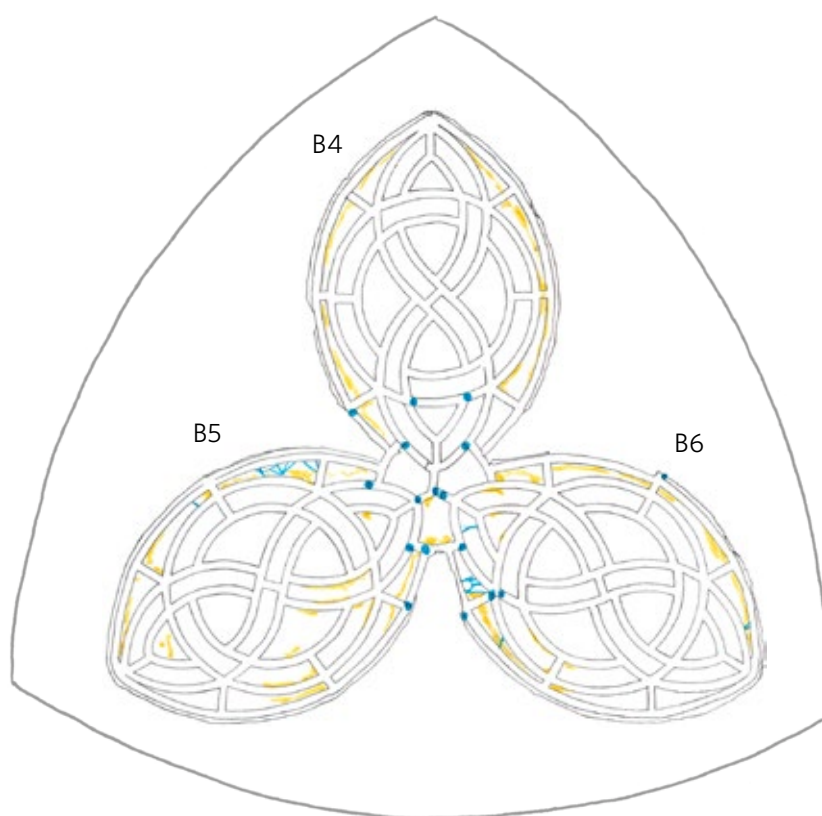
Mapa 2 - cara externa

- ▶▶ Fractura i fissura de plom:  
En 17 punts situats principalment a l'eix d'unió entre lòbuls dels tres elements.
- ▶▶ Fractura de vidre:  
En sis vidres: tres vidres blaus del camper de l'element B6 i dos de l'element B5 i un vidre groc del meandre de l'element B6.

- Fractura de plom
- Fractura de vidre
- Restes de morter

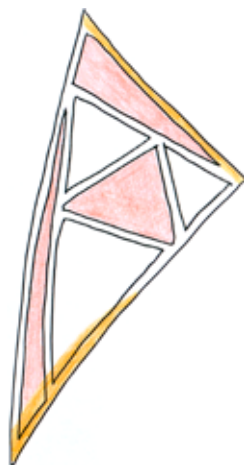
Mapa 1 - cara interna

- Recobriment negre
- Restes de morter

Neteja *in situ* amb una solució mixta al 50 % d'aigua destil·lada i etanol, aplicada amb cotó fent fregaments suaus, per eliminar la brutícia superficial i estovar els dipòsits de materials diversos. S'han fet servir eines metàl·liques i de fusta per eliminar les restes de morter i el recobriment negre.

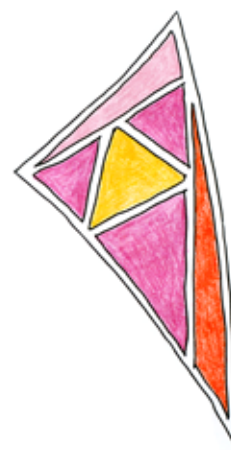
Mapa 1 - cara interna

- Recobriment negre
- Restes de morter

S'ha desmuntat i treballat al laboratori de restauració. Neteja amb una solució mixta al 50 % d'aigua destil·lada i etanol, aplicada amb cotó fent fregaments suaus, per eliminar la brutícia superficial i estovar els dipòsits de materials diversos. S'han fet servir eines metàl·liques i de fusta per eliminar les restes de morter i el recobriment negre.

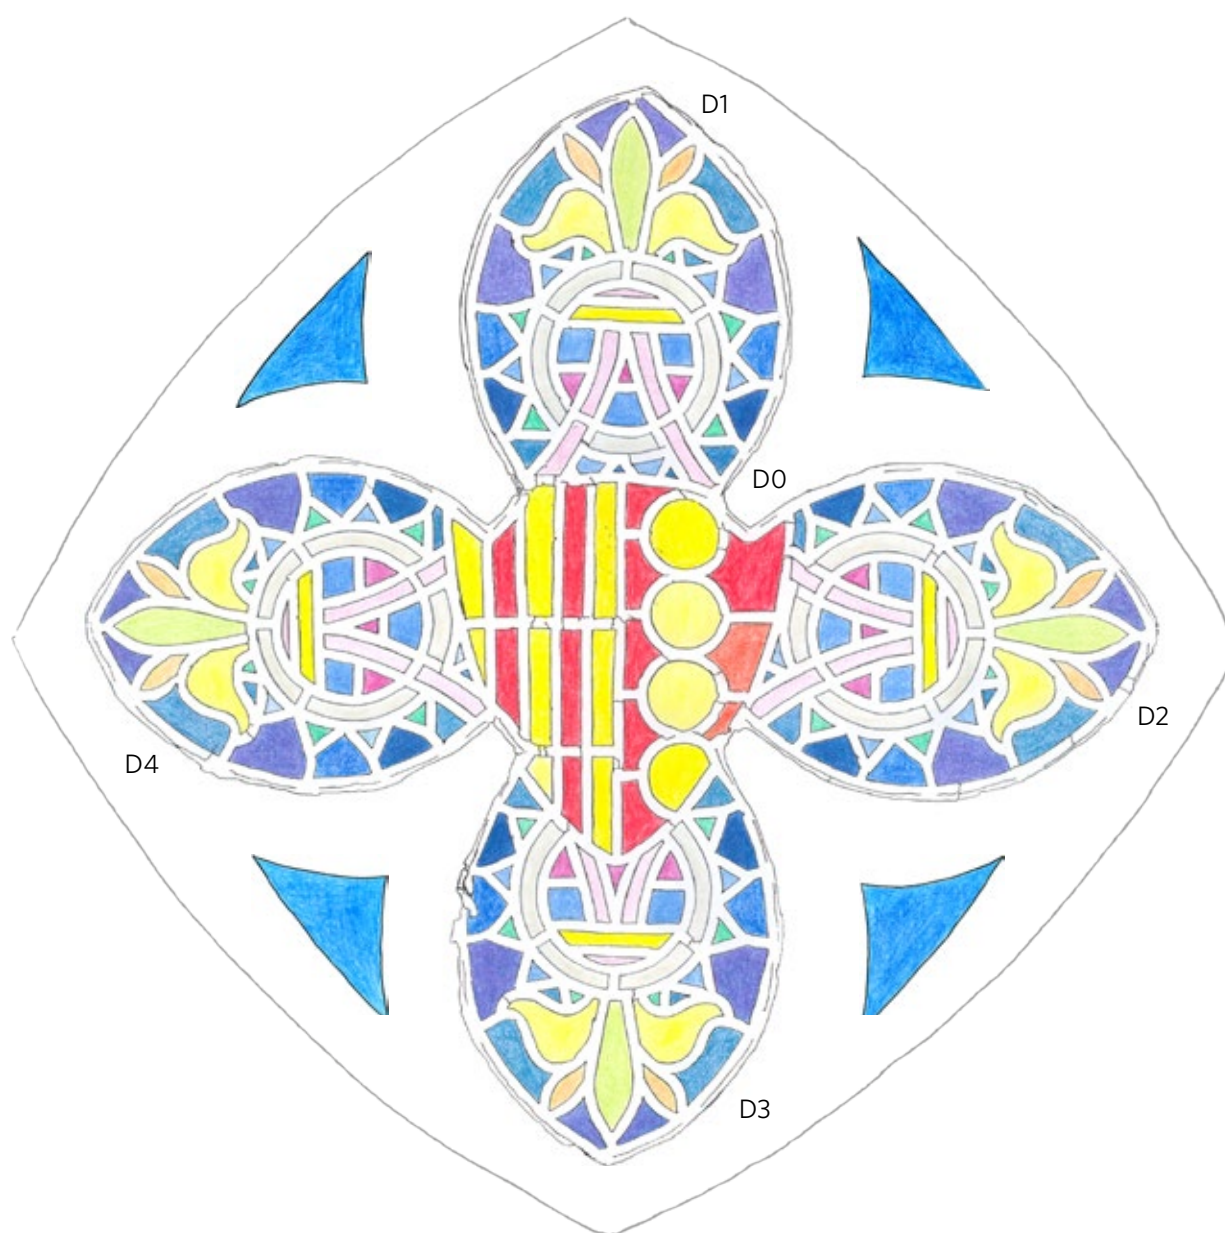
Mapa 1 - cara interna

- ▶▶ Xarxa de plom grafilat: Tots els ploms.
- ▶▶ Doble tira de plom: A tot el perímetre del plafó.
- ▶▶ Acumulació de pols, sutge i altres dipòsits superficials.
- ▶▶ Restes de morter: A la cara interna i externa: a gairebé tot el perímetre del plafó en una franja ampla.
- ▶▶ Recobriment negre: A la cara interna: a gairebé tota la superfície de l'element central D0 i sobre bona part de l'anell dels elements D1, D2, D3 i D4.
- ▶▶ Fractura i fissura de plom: En 58 punts situats principalment a l'element D0 i, als altres elements, als punts d'unió amb el plafó D0.
- ▶▶ Fractura de vidre: En 15 punts: dos vidres vermells del camper de gules del plafó D0, dos vidres rosa del peu de la flor de l'element D2, un vidre verd i un de taronja de la flor de l'element D2, un vidre groc de l'anella de l'element D2 i dos vidres blaus del camper de cadascun dels elements D1, D2, D3 i D4.

- Recobriment negre
- Restes de morter

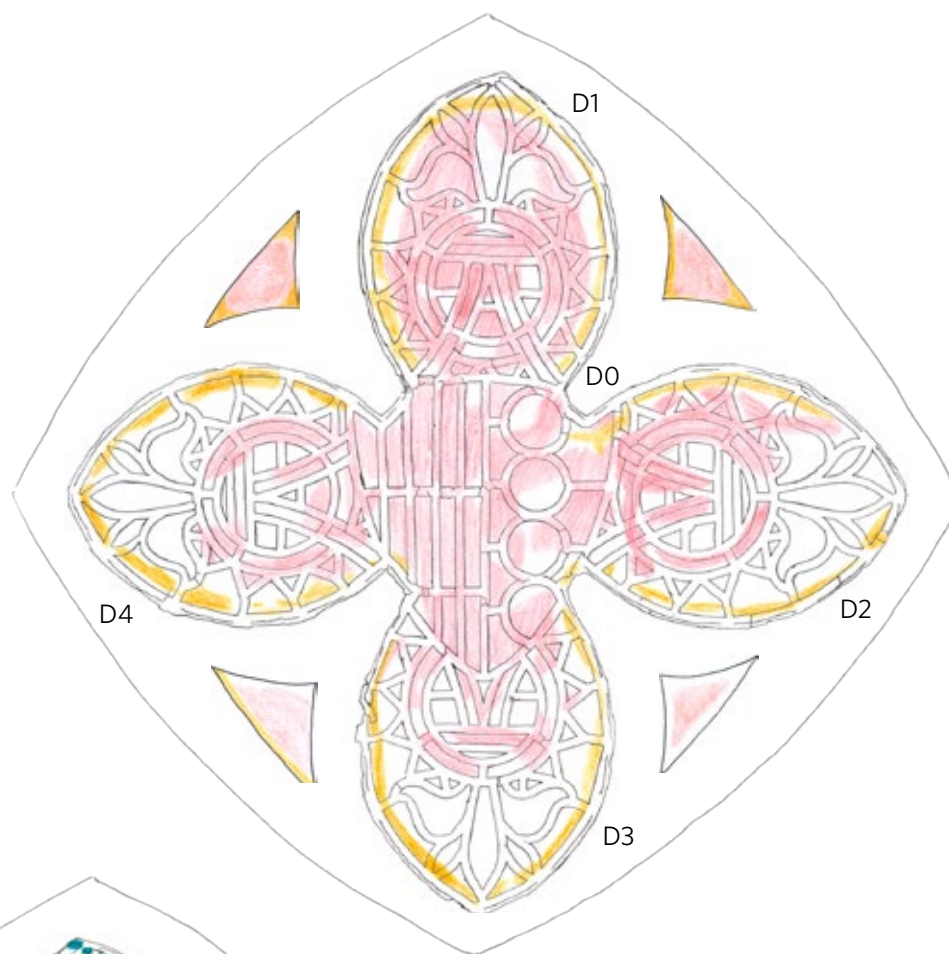
Mapa 2 - cara externa

- ▶▶ Vidre bufat: Els quatre triangles.
- ▶▶ Acumulació de pols, sutge i altres dipòsits superficials.
- ▶▶ Restes de morter: A la cara interna: als vèrtexs de tres dels triangles. A la cara externa: als vèrtexs i en alguns costats dels quatre triangles.
- ▶▶ Recobriment negre: A la cara interna: a gairebé tota la superfície dels quatre triangles.
- ▶▶ Fractura de vidre: Als triangles situats entre els plafons D3-D4 i D4-D1.

- Fractura de plom
- Fractura de vidre
- Restes de morter

Neteja *in situ* amb una solució mixta al 50 % d'aigua destil·lada i etanol, aplicada amb cotó fent fregaments suaus, per eliminar la brutícia superficial i estovar els dipòsits de materials diversos. S'han fet servir eines metàl·liques i de fusta per eliminar les restes de morter i el recobriment negre. Els dos triangles fracturats s'han unit amb una resina sintètica de tipus cianoacrilat.

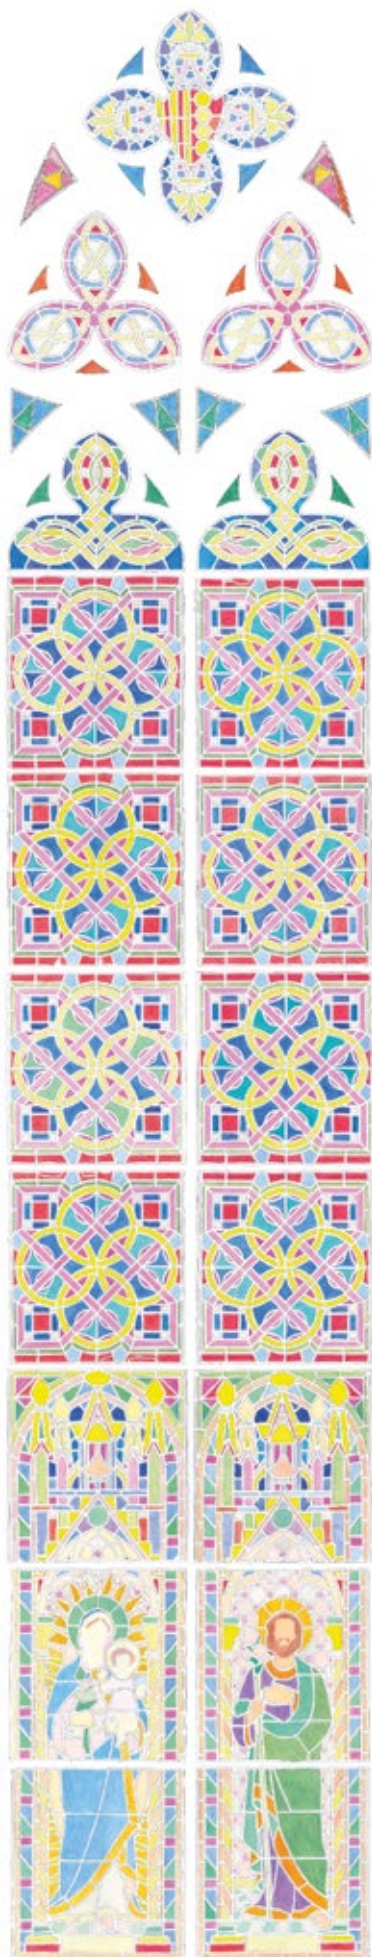
Mapa de colors  
dels vidres - cara  
interna. Recull la  
pèrdua de vidres i  
plombs.

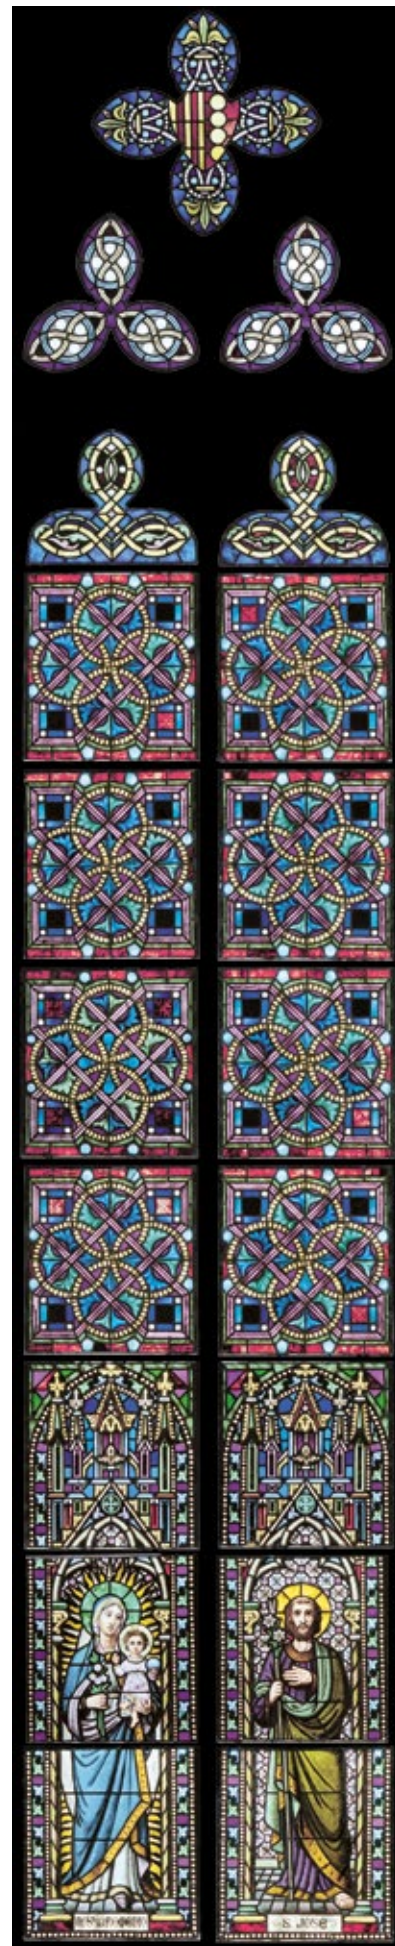
Fotomuntatge de la  
vidriera -per la cara  
interna- en acabar el  
treball de conservació-  
restauració, les  
dificultats tècniques  
han impossibilitat  
obtenir una fotografia  
de conjunt.
