REIAL MONESTIR DE SANTA MARIA DE PEDRALBES
PLA DE RESTAURACIÓ DELS VITRALLS 1998-2010
MEMÒRIA DELS TREBALLS DE CONSERVACIÓ-RESTAURACIÓ

FINESTRAL NAU OI

Memòria dels treballs de conservació-restauració.
Finestral Nau OI

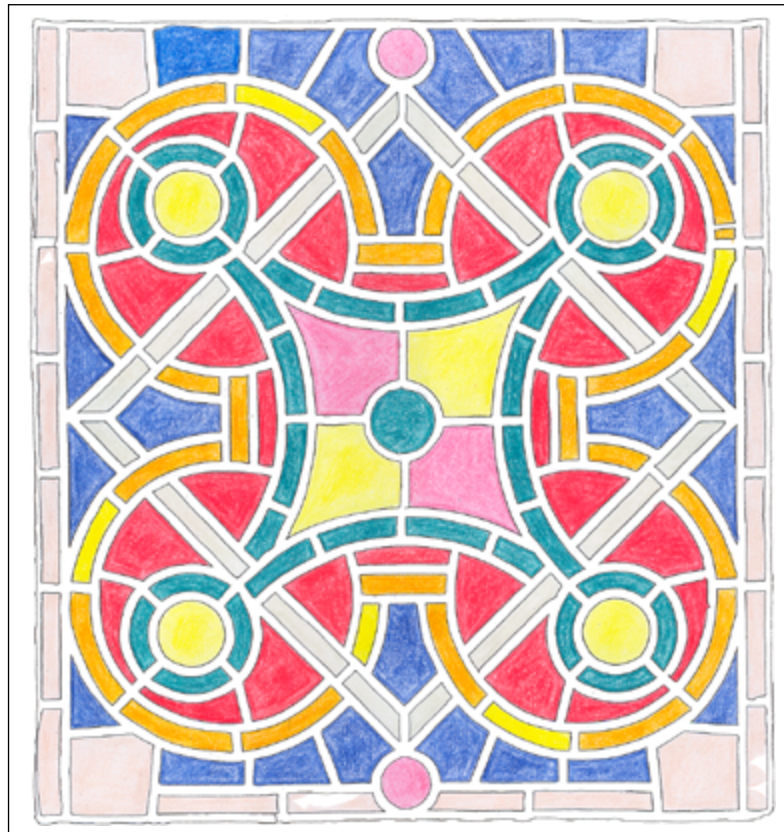
- ▶▶ Pèrdua de vidre:
Tres pèrdues parcials en vidres blancs de les llenques.

Mapa dels colors dels vidres - cara interna
Recull la pèrdua de vidre.

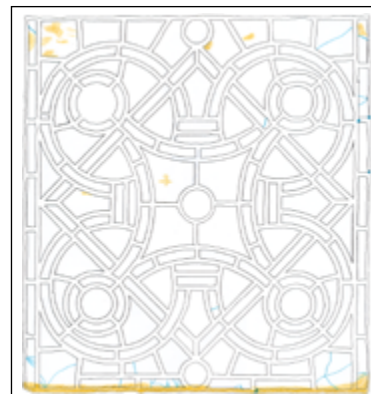
Mapa 2 - cara externa

- ▶▶ Taques de color taronja:
A la cara externa: esquitxos sobre tota la superfície.
- ▶▶ Bombament i deformació:
Poc pronunciats.
- ▶▶ Fractura i fissura de plom:
En quatre punts del costat dret i inferior.

- ▶▶ Fractura de vidre:
En 15 vidres: nou vidres blancs de les llenques, tres vidres blancs amb decoració foliar, un vidre blanc del filet emperlada, un vidre blau del fons i un vidre groc fosc del contorn.

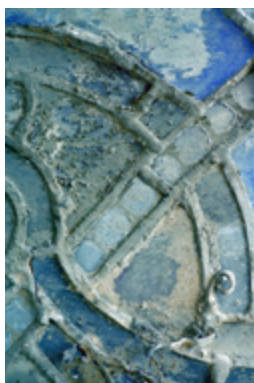
◀ Recobriment gris i restes de morter. Foto de la cara interna sense llum transmesa.

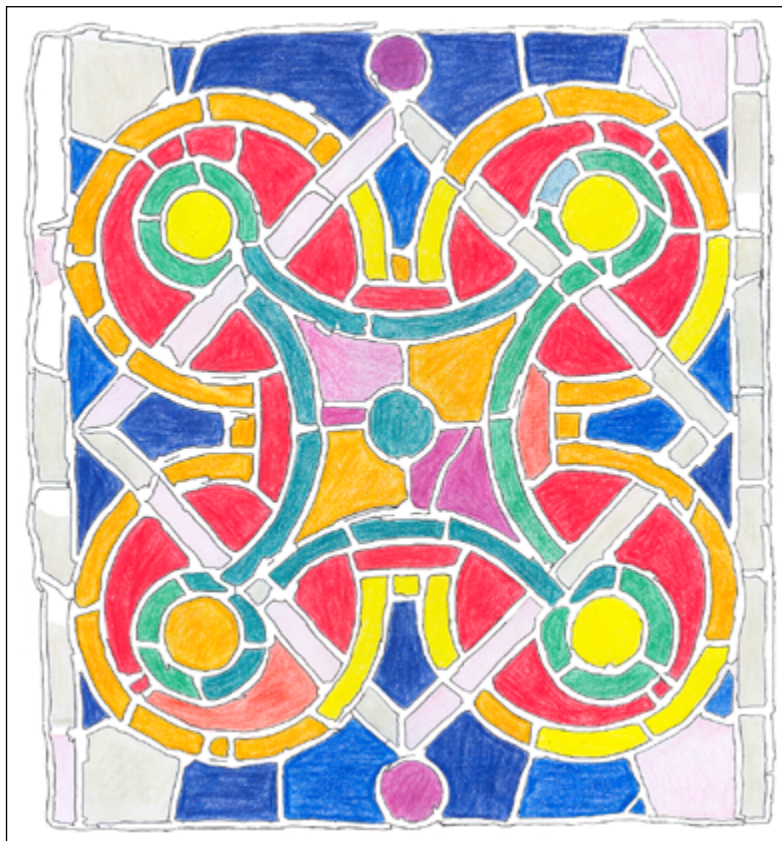
Mapa dels colors dels vidres - cara interna
 Recull la pèrdua de vidre i de plom.

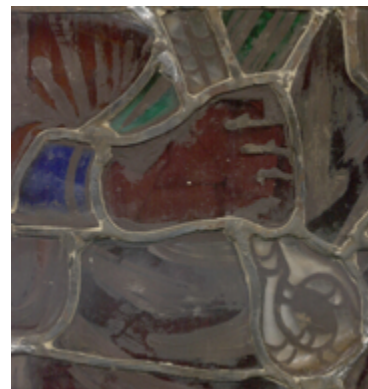
Detall de la grisalla de la mà i la tija de la clau. Foto de la cara interna.

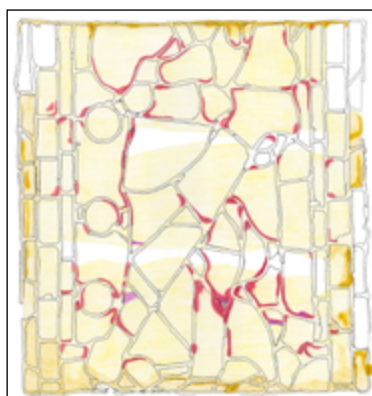
Mapa 1 - cara interna

- Recobriment gris
- Restes de morter
- Restes de massilla
- Plom cec

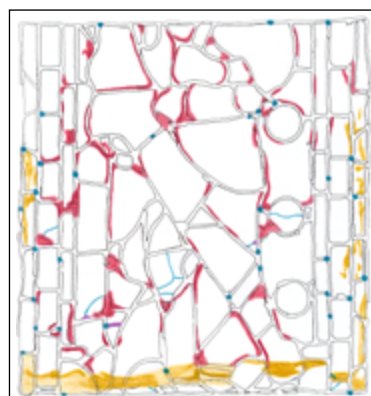
Mapa 2 - cara externa

- ▶▶ Fractura i fissura de plom:
En 35 punts del plafó, principalment a les bandes laterals i en diversos punts del centre.
- ▶▶ Fractura de vidre:
En nou vidres: tres vidres fúcsia del mantell, dos vidres blaus i un de vermell de la banda ornamental, un vidre blau del fons, un vidre vermell d'una flor i un vidre groc de la túnica —visible després de la neteja i, per tant, no marcat al mapa 2.

- ▶▶ Pèrdua de plom:
En nou punts del perímetre del plafó.
- ▶▶ Pèrdua de vidre:
Una pèrdua total d'un vidre blau del fons.

- Fractura de plom
- Fractura de vidre
- Restes de morter
- Restes de massilla
- Plom cec

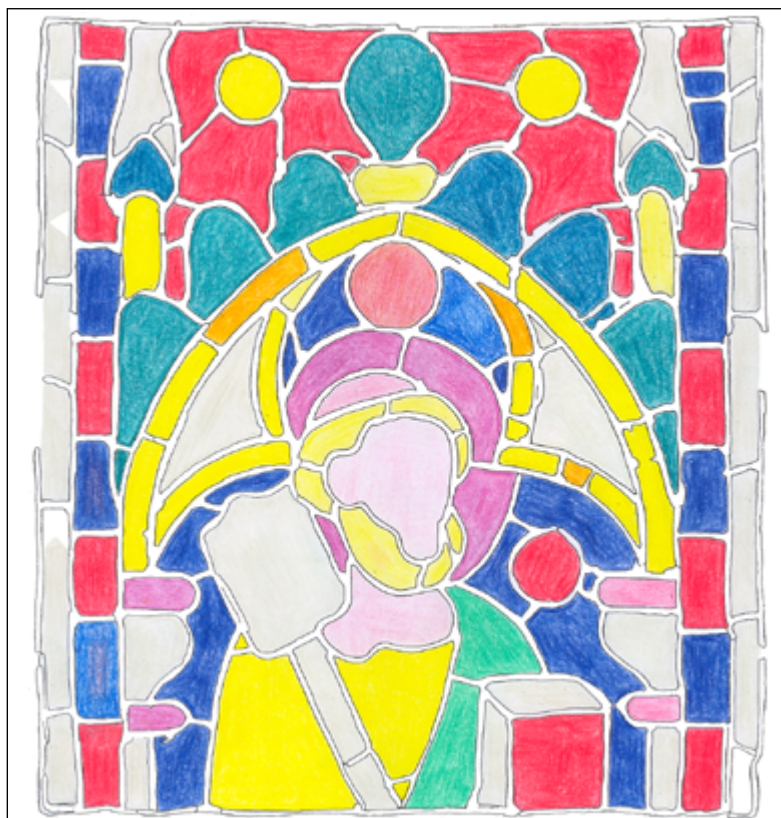
Mapa 1 - cara interna

- Recobriment gris
- Restes de morter
- Restes de massilla
- Plom cec

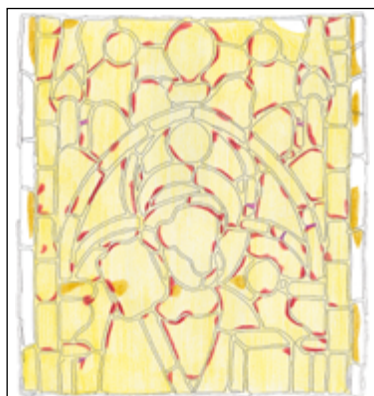
Mapa 2 - cara externa

- ▶▶ Fractura i fissura de plom:
En 47 punts del plafó, principalment a les bandes laterals i en diversos punts del centre.
- ▶▶ Fractura de vidre:
En 14 vidres: tres vidres grocs de la motllura de la fornícula, tres vidres vermells del fons —un de visible després de la neteja i, per tant, no marcat al mapa 2—, un vidre blanc de la llenca, un vidre fúcsia de l'aurèola, un vidre verd de la coberta, un vidre verd de les frondes —visible després de la neteja i, per tant, no marcat al mapa 2—, un vidre groc dels cabells, un vidre vermell d'una flor, un vidre blau del fons i un vidre vermell de la banda ornamental —visible després de la neteja i, per tant, no marcat al mapa 2.

- ▶▶ Pèrdua de plom:
En quatre punts del perímetre del plafó.
- ▶▶ Pèrdua de vidre:
Tres pèrdues parcials i una de total de vidres blancs de les llenques.

- Fractura de plom
- Fractura de vidre
- Restes de morter
- Restes de massilla
- Plom cec

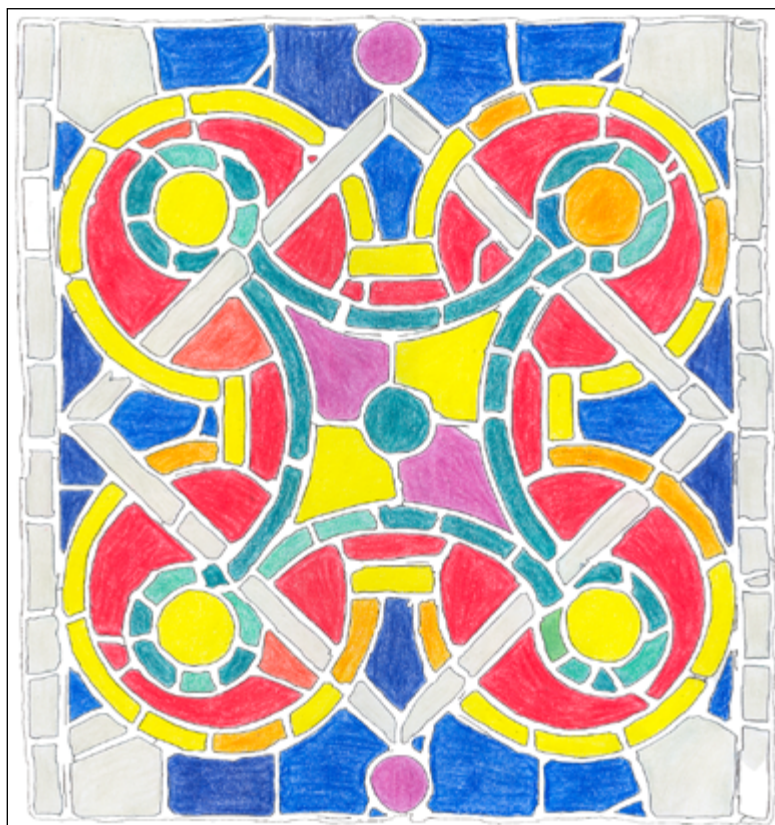
Mapa 1 - cara interna

- Recobriment gris
- Restes de morter
- Restes de massilla
- Plom cec

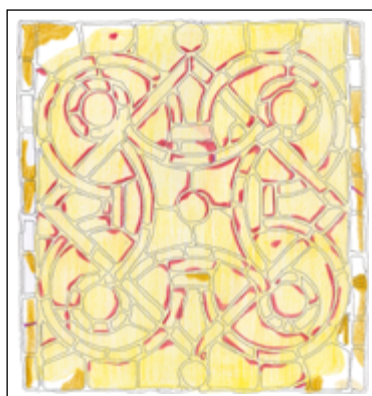
Mapa 2 - cara externa

- ▶▶ Taques de color taronja:
A la cara externa: esquitxos sobre tota la superfície.
- ▶▶ Bombament i deformació:
Poc pronunciats.
- ▶▶ Fractura i fissura de plom:
En 39 punts del plafó, principalment al perímetre i en alguns punts del centre.

- ▶▶ Fractura de vidre:
En 14 vidres: sis vidres blancs de les llenques —un de visible després de la neteja i, per tant, no marcat al mapa 2—, quatre vidres verds de les anelles, dos vidres vermells de l'interior dels lòbuls i dos vidres blaus del fons.

- ▶▶ Pèrdua de vidre:
Una pèrdua parcial i una de total en vidres blancs de les llenques.

- Fractura de plom
- Fractura de vidre
- Restes de morter
- Restes de massilla
- Plom cec

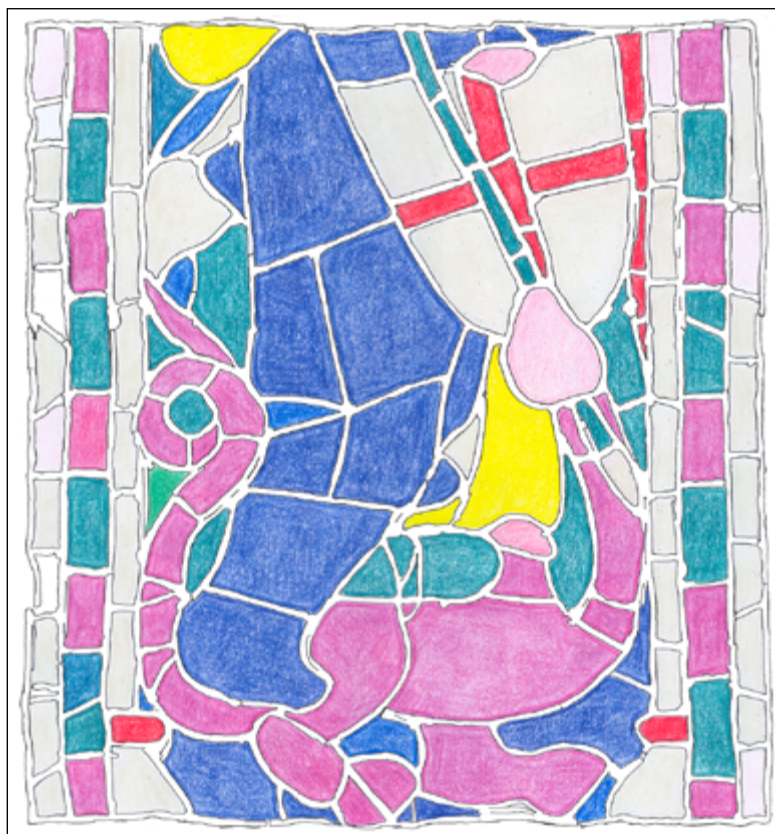
Mapa 1 - cara interna

- Recobriment gris
- Restes de morter
- Restes de massilla
- Plom cec

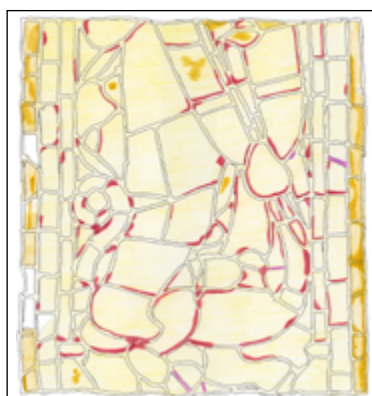
Mapa 2 - cara externa

- ▶▶ Fractura i fissura de plom:
En 45 punts del plafó, principalment a les bandes laterals i en diversos punts del centre.
- ▶▶ Fractura de vidre:
En 14 vidres: quatre vidres blancs de les llenques, dos vidres verds i un de fúcsia de les bandes ornamentals —un de visible després de la neteja i, per tant, no marcat al mapa 2—, dos vidres blaus del fons, dos vidres blaus del mantell, un vidre verd de les ales del sant, un vidre fúcsia del drac i un vidre verd de les ales del drac —visible després de la neteja i, per tant, no marcat al mapa 2.

- ▶▶ Pèrdua de vidre:
Dues pèrdues totals i una de parcial dels vidres blancs de les llenques.

- Fractura de plom
- Fractura de vidre
- Restes de morter
- Restes de massilla
- Plom cec

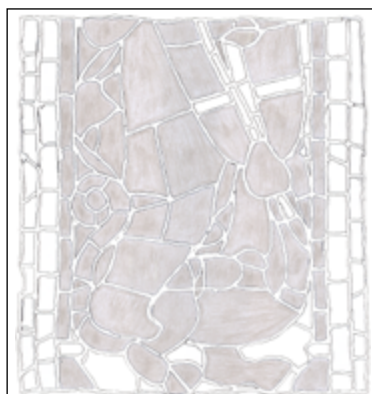
Mapa 3 - cara interna

- Vidre medieval sense grisalla
- Vidre medieval amb grisalla
- Plom medieval

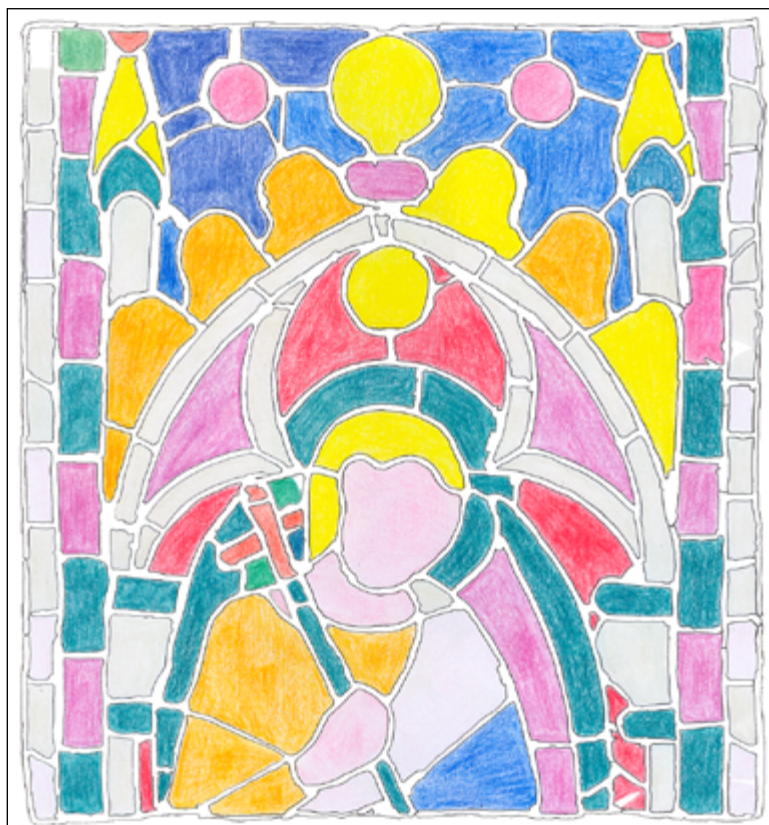
Mapa dels colors dels vidres - cara interna
Recull la pèrdua de vidre.

- ▶▶ Pèrdua de vidre:
Quatre pèrdues parcials: en tres vidres blancs de les llenques i en un vidre vermell del fons.

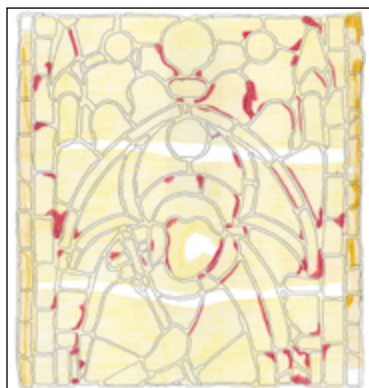
Mapa 1 - cara interna

- ▶▶ Recobriment gris:
 - A la cara interna: sobre gairebé tota la superfície, a excepció dels vidres blancs de les llenques, del rostre del sant i de les zones situades sota els travessers de subjecció.

- Recobriment gris
- Restes de morter
- Restes de massilla
- Plom cec

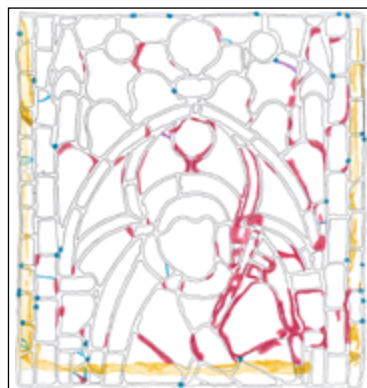
Mapa 2 - cara externa

- ▶▶ Fractura i fissura de plom:
En 32 punts del plafó, principalment a les bandes laterals i en alguns punts del centre.
- ▶▶ Fractura de vidre:
En 14 vidres: quatre vidres vermells del fons —un de visible després de la neteja i, per tant, no marcat al mapa 2—, tres vidres blancs de les llenques —un de visible després de la neteja i, per tant, no marcat al mapa 2—, dos vidres blaus del fons, dos vidres verds de les bandes ornamentals, un vidre verd de l'aurèola, un vidre groc de les frondes i un vidre verd de les ales —visible després de la neteja i, per tant, no marcat al mapa 2.

- Fractura de plom
- Fractura de vidre
- Restes de morter
- Restes de massilla
- Plom cec

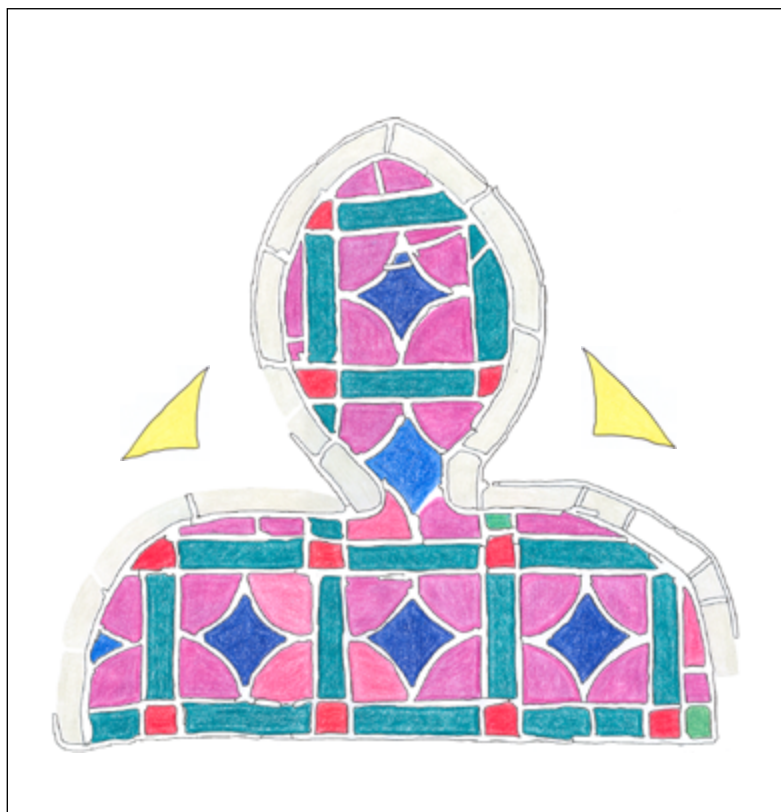
Mapa dels colors dels vidres - cara interna
 Recull la pèrdua de vidre i de plom.

- ▶▶ Fractura de vidre:
En tres vidres: dos vidres vermells —un de visible després de la neteja i, per tant, no marcat al mapa 2— i un vidre verd.
- ▶▶ Pèrdua de plom:
En 12 punts del perímetre del plafó, en un punt del centre del plafó i a la unió entre el lòbul i el capcer.

- ▶▶ Pèrdua de vidre:
Dues pèrdues totals de vidres blancs del perímetre.

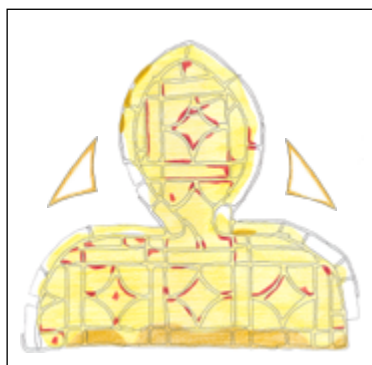
Mapa 1 - cara interna

- Recobrint gris
- Restes de morter
- Restes de massilla

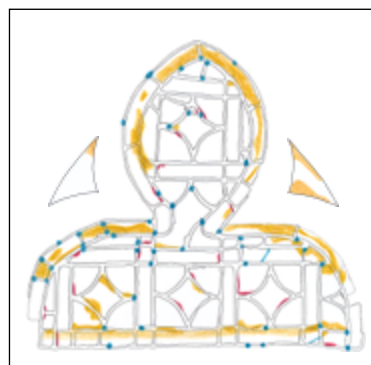
Mapa 2 - cara externa

- ▶▶ Taques de color taronja:
A la cara externa: esquitxos sobre tota la superfície.
- ▶▶ Bombament i deformació:
Poc pronunciat.
- ▶▶ Fractura i fissura de plom:
En 50 punts del plafó, principalment a les bandes laterals i en diversos punts del centre, en particular, a la unió entre el lòbul i el capcer.

- Fractura de plom
- Fractura de vidre
- Restes de morter
- Restes de massilla

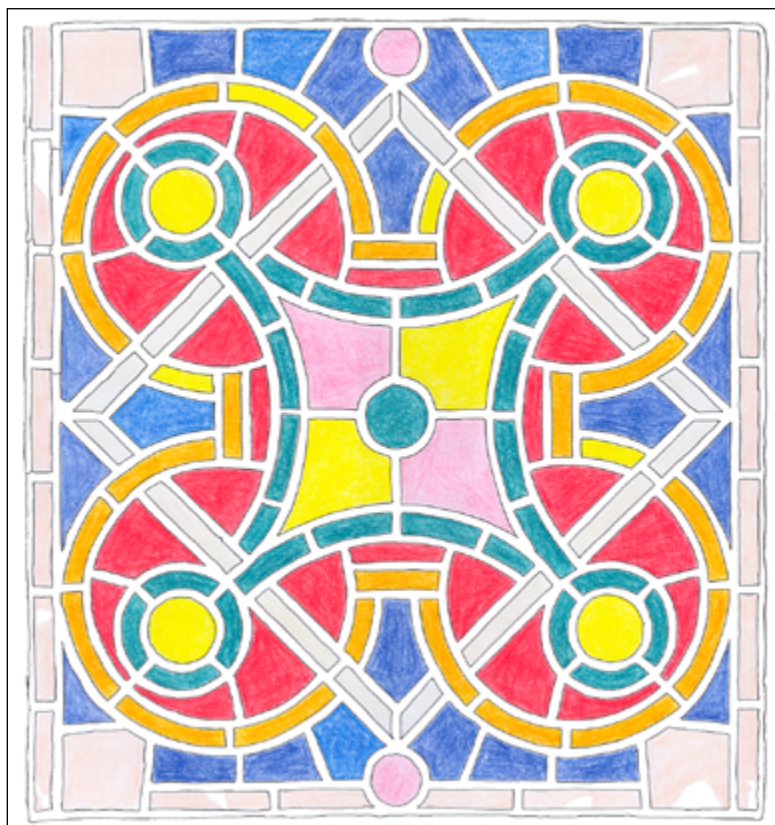
Mapa dels colors dels vidres - cara interna
Recull la pèrdua de vidre.

- ▶▶ Pèrdua de vidre:
Vuit pèrdues parcials en sis vidres blancs de les llenques i en dos vidres blancs amb decoració foliar.

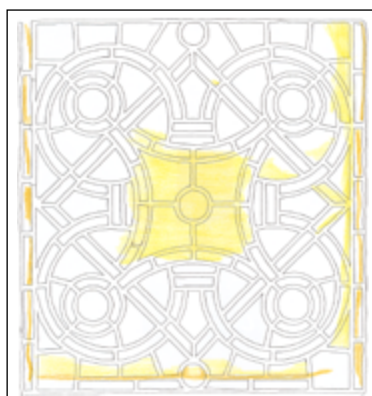
Mapa 1 - cara interna

- Recobriment gris
- Restes de morter

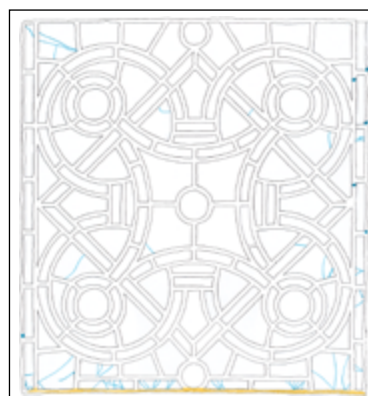
Mapa 2 - cara externa

- ▶▶ Bombament i deformació:
Poc pronunciats.
- ▶▶ Fractura i fissura de plom:
En sis punts dels costats dret i esquerre.
- ▶▶ Fractura de vidre:
En 28 vidres: 10 vidres blancs de les llenques, sis vidres blancs del filet emperlat —quatre visibles després de la neteja i, per tant, no marcats al mapa 2—, quatre vidres vermells de l'interior dels lòbuls, tres vidres blancs amb decoració foliar, un vidre blau del fons, un vidre groc del centre de la composició, un vidre verd d'una anella i dos vidres grocs del contorn —visibles després de la neteja i, per tant, no marcats al mapa 2.

- Fractura de plom
- Fractura de vidre
- Restes de morter

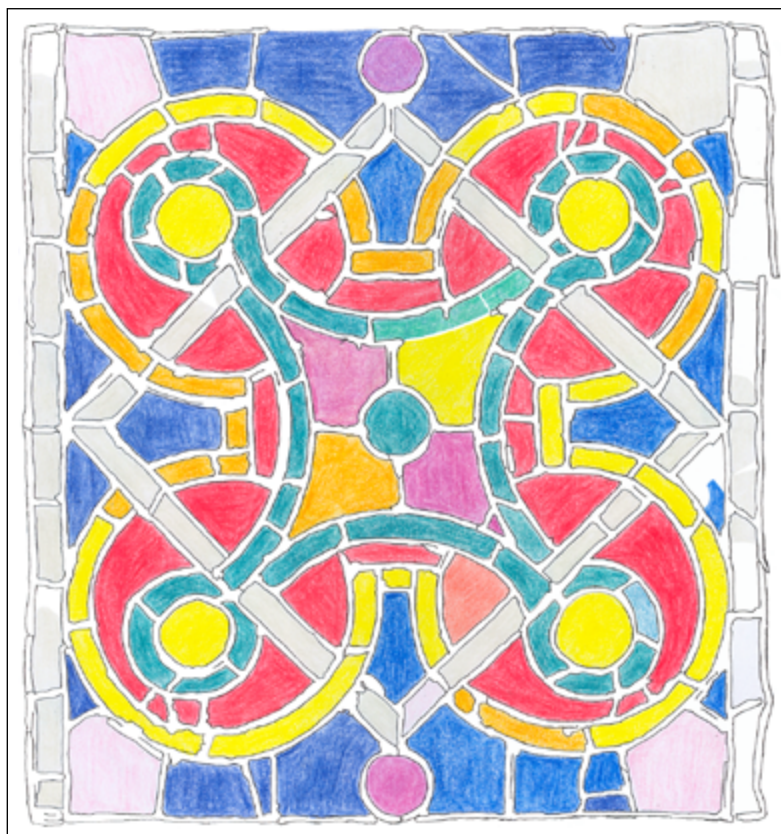
Mapa 1 - cara interna

- ▶▶ Fractura i fissura de plom:
En 58 punts del plafó, principalment al perímetre i en molts punts del centre.
- ▶▶ Fractura de vidre:
En 22 vidres: cinc vidres blancs de les llenques, cinc vidres vermells de l'interior dels lòbuls —tres visibles després de la neteja i, per

- Recobriment gris
- Recobriment negre
- Restes de morter
- Restes de massilla
- Plom cec

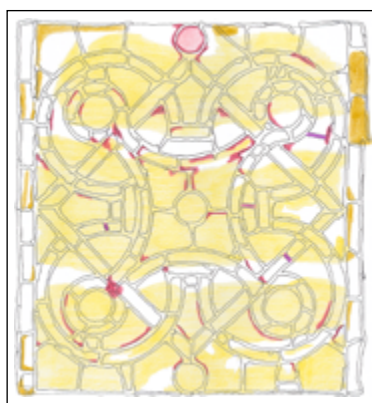
Mapa 2 - cara externa

- Fractura de plom
- Fractura de vidre
- Restes de morter
- Restes de massilla
- Plom cec

tant, no marcats al mapa 2—, cinc vidres verds de les anelles —un de visible després de la neteja i, per tant, no marcat al mapa 2—, tres vidres blancs del filet emperlat —un de visible després de la neteja i, per tant, no marcat al mapa 2—, un vidre blau del fons, dos vidres

grocs del contorn i un vidre groc de la decoració central.

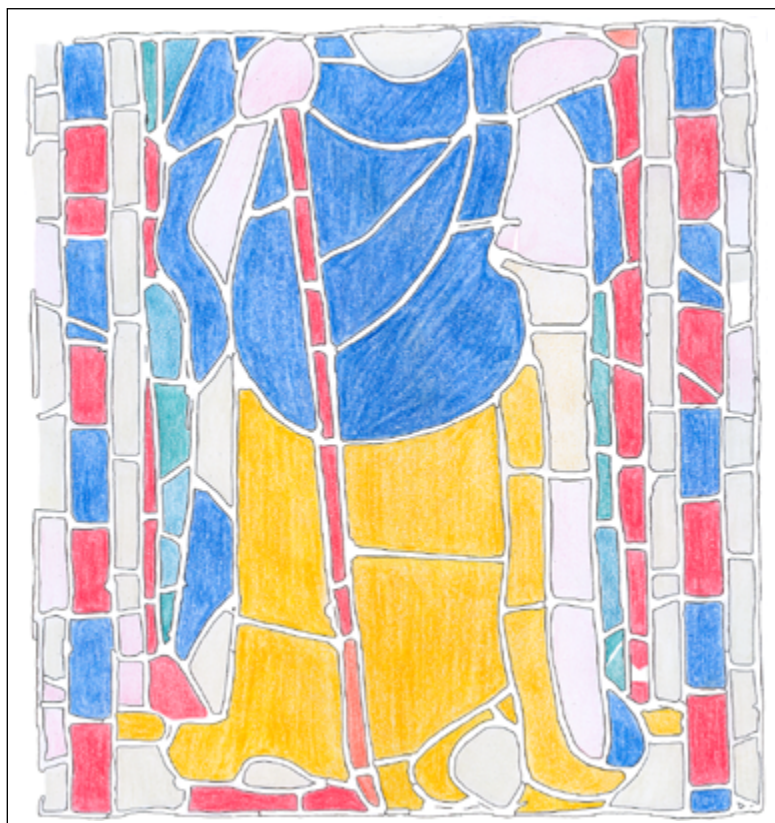
Mapa 1 - cara interna

- ▶▶ Restes de massilla: A la cara interna: al perímetre de molts vidres del plafó. Sobre un vidre vermell i un de verd, tapant pèrdues. A la cara externa: al perímetre de molts vidres del plafó i d'algunes fractures de vidres. Sobre un vidre vermell i un de verd, tapant pèrdues.

- Recobriment gris
- Restes de morter
- Restes de massilla
- Plom cec

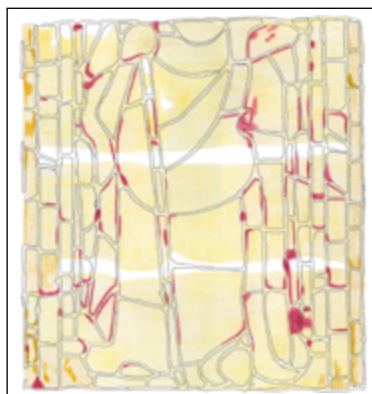
Mapa 2 - cara externa

- ▶▶ Fractura i fissura de plom: En 35 punts del plafó, principalment a les bandes laterals i en diversos punts del centre.
- ▶▶ Fractura de vidre: En 15 vidres: tres vidres blancs de les llenques, tres vidres vermells del fons, tres vidres blancs del folre del mantell —un de visible després de la neteja i, per tant, no marcat al mapa 2—, dos vidres verds de les ales, un vidre vermell i un de blau de la banda ornamental —un de visible després de la neteja i, per tant, no marcat al mapa 2—, un vidre groc de la túnica i un vidre vermell de l'asta.

- ▶▶ Pèrdua de plom: En sis punts del perímetre del plafó.
- ▶▶ Pèrdua de vidre: Sis pèrdues parcials: en dos vidres blancs del folre del mantell —un de visible després de la neteja i, per tant, no marcat al mapa de colors—, en dos vidres blancs de les llenques, en un vidre vermell del fons i en un vidre verd de les ales.

- Fractura de plom
- Fractura de vidre
- Restes de morter
- Restes de massilla

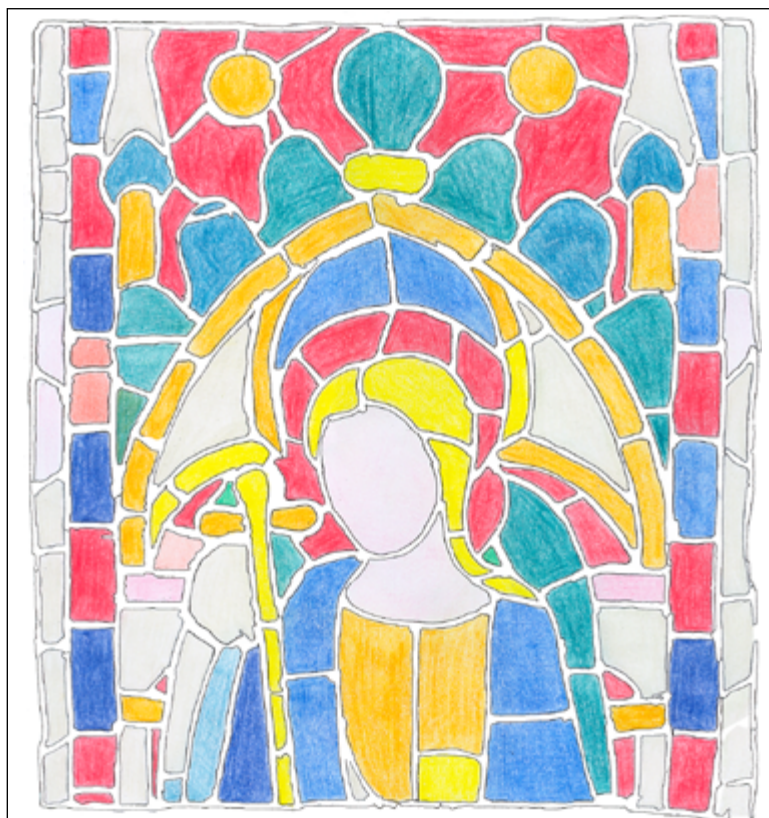
Mapa 1 - cara interna

- ▶▶ Restes de massilla:
 - A la cara interna i externa: al perímetre d'alguns vidres del plafó i d'algunes fractures.
- ▶▶ Taques de color taronja:
 - A la cara externa: esquitxos sobre tota la superfície.

- Recobriment gris
- Restes de morter
- Restes de massilla
- Plom cec

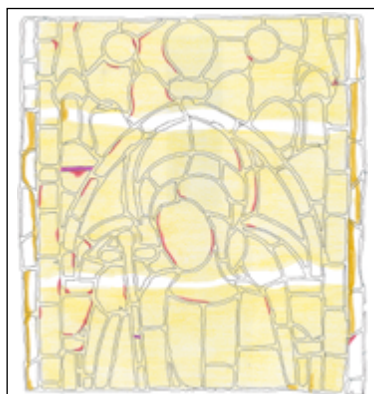
Mapa 2 - cara externa

- ▶▶ Fractura i fissura de plom:
En 39 punts del plafó, principalment a les bandes laterals i en alguns punts del centre.
- ▶▶ Fractura de vidre:
 - En 11 vidres: dos vidres blancs de les llenques, dos vidres vermells de la banda ornamental, dos vidres vermells del fons —un de visible després de la neteja i, per tant, no marcat al mapa 2—, un vidre vermell de l'aurèola, un vidre groc de la cabellera —visible després de la neteja i, per tant, no marcat al mapa 2—, un vidre groc de l'asta de la creu, un vidre blanc de la bandera i un vidre verd d'un gablet.

- ▶▶ Pèrdua de plom:
 - En dos punts del perímetre del plafó.
- ▶▶ Pèrdua de vidre:
 - Una pèrdua parcial en un vidre blanc d'una llenca.

- Fractura de plom
- Fractura de vidre
- Restes de morter
- Restes de massilla
- Plom cec

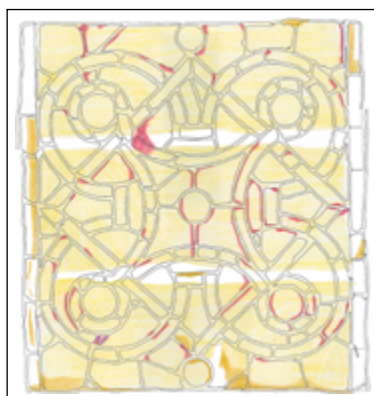
Mapa 1 - cara interna

- ▶▶ Bombament i deformació:
Poc pronunciats.
- ▶▶ Manca de cohesió de la grisalla:
En dos vidres blancs amb decoració foliar.
- ▶▶ Fractura i fissura de plom:
En 23 punts del plafó, principalment al perímetre i en alguns punts del centre.

- ▶▶ Fractura de vidre:
En 10 vidres: quatre vidres vermells de l'interior dels lòbuls —un de visible després de la neteja i, per tant, no marcat al mapa 2—, tres vidres blancs de les llenques, un vidre verd de les anelles, un vidre blanc del filet emperlat i un vidre blau del fons —visible després de la neteja i, per tant, no marcat al mapa 2.

- ▶▶ Pèrdua de plom:
En quatre punts del perímetre del plafó.
- ▶▶ Pèrdua de vidre:
Una pèrdua total d'un vidre blanc d'una llenca.
Dues pèrdues parcials: en un vidre blau del fons i en un vidre vermell de l'interior d'un lòbul.

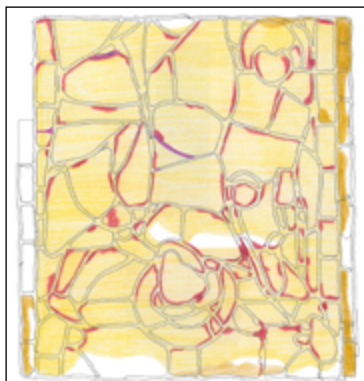
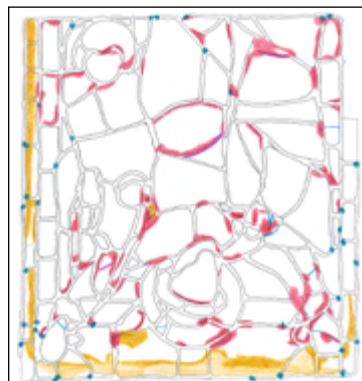
Mapa 1 - cara interna

- ▶▶ Bombament i deformació:
Poc pronunciats.
- ▶▶ Manca de cohesió de la grisalla:
En un vidre fúcsia del personatge de l'esquerre.
- ▶▶ Fractura i fissura de plom:
En 38 punts del plafó, principalment al perímetre del plafó.

- ▶▶ Fractura de vidre:
En 15 vidres: cinc vidres fúcsia del personatge de l'esquerre —dos dels quals visibles després de la neteja i, per tant, no marcats al mapa 2—, quatre vidres rosa del cos del sant —un de visible després de la neteja i, per tant, no marcat al mapa 2—, un vidre groc de la barba del sant —visible després de la neteja i, per tant, no marcat al mapa 2—, un vidre vermell de la sabata i un vidre verd de la cama d'un dels personatges, un vidre verd d'una banda ornamental, un vidre vermell de l'aurèola i un vidre blanc d'una llenca —visible després de la neteja i, per tant, no marcat al mapa 2.

- ▶▶ Pèrdua de plom:
En vuit punts del perímetre del plafó.
- ▶▶ Pèrdua de vidre:
Tres pèrdues totals de vidres blancs de les llenques.
Tres pèrdues parcials: en un vidre blanc de les llenques, en un vidre fúcsia d'un personatge i en un vidre verd de la banda ornamental.

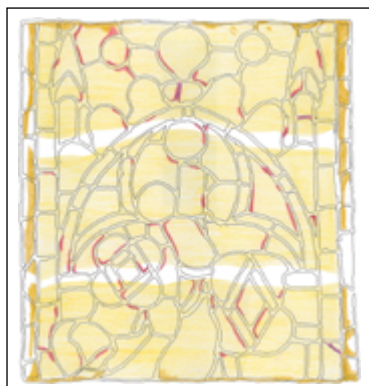
Mapa 1 - cara interna

- ▶▶ Bombament i deformació:
Poc pronunciats.
- ▶▶ Manca de cohesió de la grisalla:
En un vidre rosa de les cames.
- ▶▶ Fractura i fissura de plom:
En 36 punts del plafó, principalment a les bandes laterals i en diversos punts del centre.

- ▶▶ Fractura de vidre:
En nou vidres: dos vidres blancs de les llenques, un vidre fúcsia d'una banda ornamental, un vidre fúcsia del personatge, un vidre groc d'un lòbul d'un motiu geomètric, el vidre verd de la magolla, un vidre blanc d'una torre, un vidre verd d'una coberta i un vidre vermell d'un floró —aquests dos últims visibles després de la neteja i, per tant, no marcats al mapa 2.

- ▶▶ Pèrdua de plom:
En un punt del perímetre del plafó.
- ▶▶ Pèrdua de vidre:
Dues pèrdues parcials en un vidre blanc d'una llenca i en un vidre vermell del floró d'una torre.

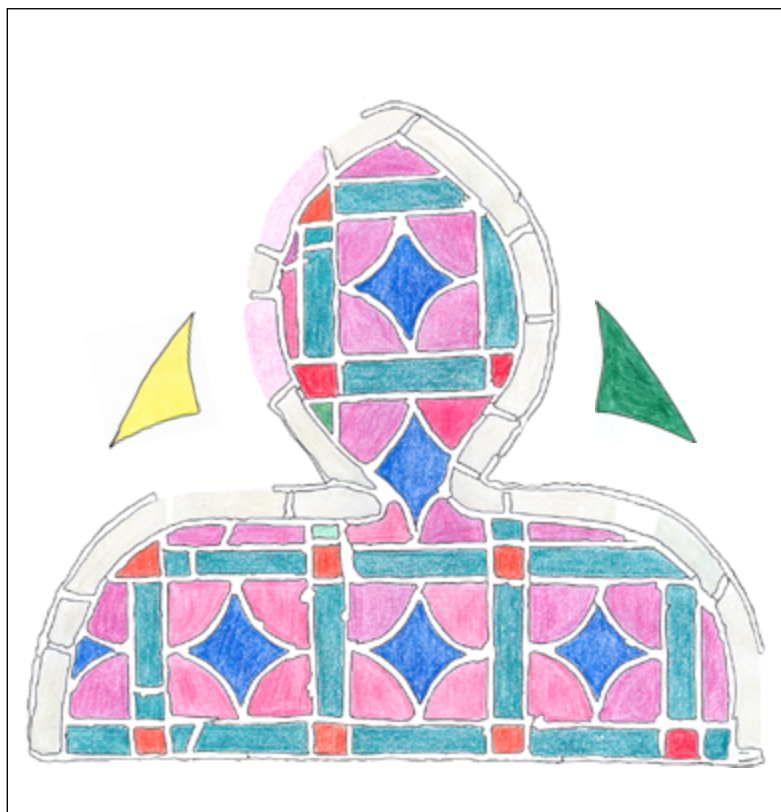
Mapa dels colors dels vidres - cara interna
 Recull la pèrdua de vidre i de plom.

- ▶▶ Pèrdua de plom:
En vuit punts del perímetre del plafó i en un punt del centre del plafó.
- ▶▶ Pèrdua de vidre:
Una pèrdua parcial en un vidre blanc del perímetre.

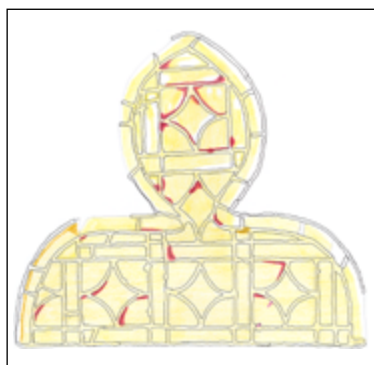
Mapa 1 - cara interna

- ▶▶ Restes de massilla:
A la cara interna: al perímetre de molts vidres del centre del plafó.
A la cara externa: al perímetre d'alguns vidres del centre del plafó i d'alguna fractura.

- ▶▶ Taques de color taronja:
A la cara externa: esquitxos sobre tota la superfície.
- ▶▶ Bombament i deformació:
Poc pronunciats.
- ▶▶ Fractura i fissura de plom:
En 33 punts del plafó, principalment a les bandes laterals i en diversos punts del centre, en particular, a la unió entre el lòbul i el capcer.

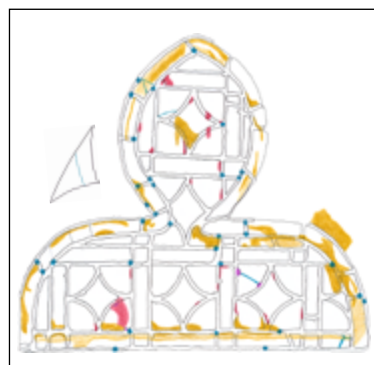
Mapa 2 - cara externa

- ▶▶ Fractura de vidre:
En vuit vidres: quatre vidres fúcsia —dos visibles després de la neteja i, per tant, no marcats al mapa 2—, un vidre verd, un vidre blanc, un vidre blau —visible després de la neteja i, per tant, no marcat al mapa 2— i el vidre verd del triangle mixtilini.

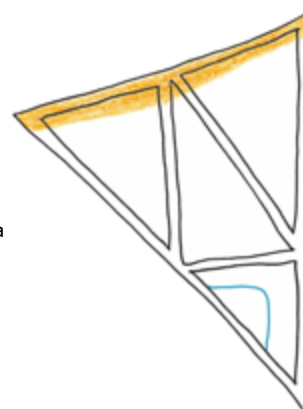
Mapa 2 - cara interna

- ▶▶ Vidre medieval sense grisalla:
Els quatre vidres.
- ▶▶ Xarxa de plom medieval:
Tots els ploms.
- ▶▶ Acumulació de pols, sutge i altres dipòsits superficials.
- ▶▶ Restes de morter:
A la cara externa: al costat superior, molt poc abundant.
- ▶▶ Fractura de vidre:
Al vidre inferior.

Neteja *in situ* amb una solució mixta al 50 % d'aigua destil·lada i etanol, aplicada amb cotó fent fregaments suaus, per eliminar la brutícia superficial i estovar els dipòsits de materials diversos. S'han fet servir eines metàl·liques i de fusta per eliminar les restes de morter. El vidre fracturat no s'ha adherit, atès que s'ha considerat més segur no extreure'l del seu emplaçament original.

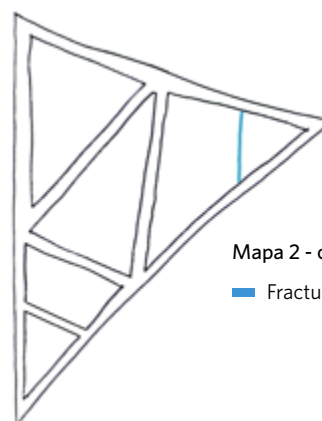
Mapa 2 - cara externa

- ▶▶ Vidre medieval sense grisalla:
Els cinc vidres.
- ▶▶ Xarxa de plom medieval:
Tots els ploms.
- ▶▶ Acumulació de pols, sutge i altres dipòsits superficials.
- ▶▶ Fractura de vidre:
En un dels vidres superiors.

Neteja *in situ* amb una solució mixta al 50 % d'aigua destil·lada i etanol, aplicada amb cotó fent fregaments suaus, per eliminar la brutícia superficial i estovar els dipòsits de materials diversos. El vidre fracturat no s'ha adherit, atès que s'ha considerat més segur no extreure'l del seu emplaçament original.

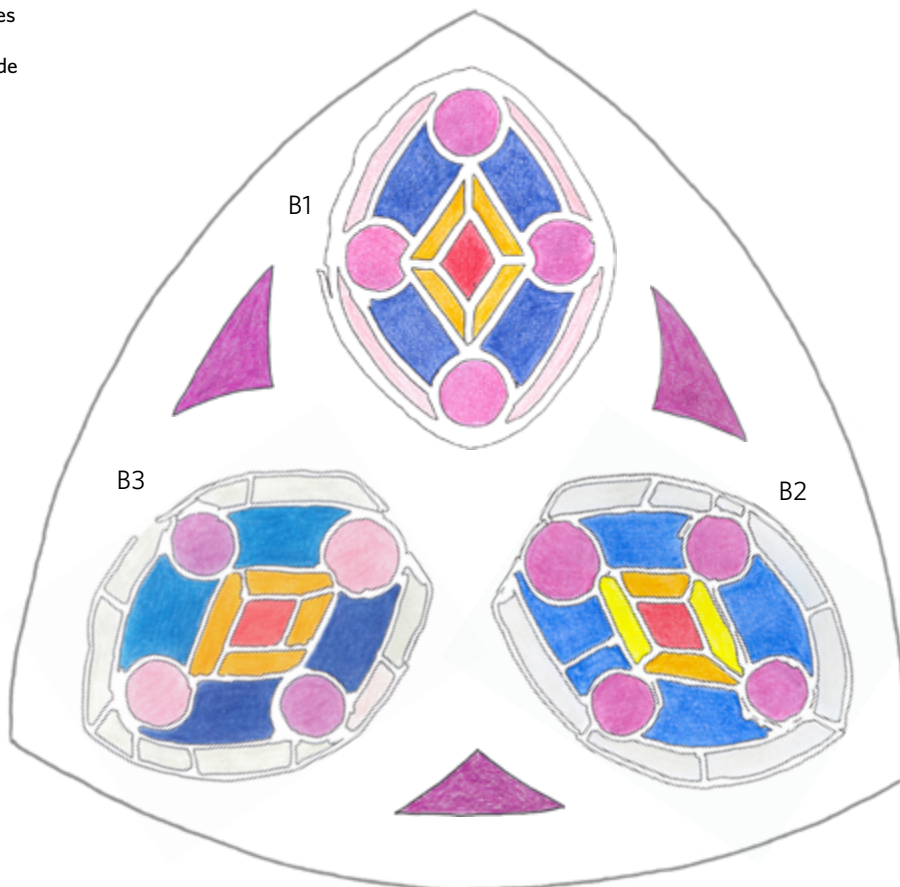
Mapa dels colors dels vidres
- cara interna
Recull la pèrdua de vidre i de plom.

- ▶▶ Pèrdua de plom:
En un punt del perímetre de l'element B3.

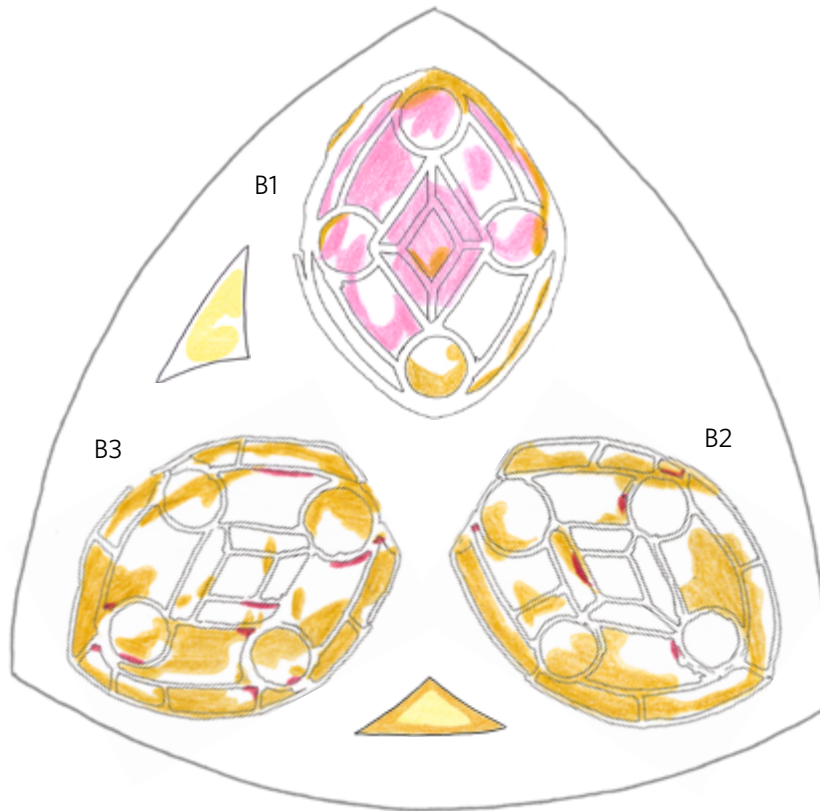
Mapa 1 - cara interna

- ▶▶ Acumulació de pols, sutge i altres dipòsits superficials.
- ▶▶ Recobriment negre:
A la cara interna: sobre aproximadament la meitat de la superfície de l'element B1.

- ▶▶ Recobriment gris:
A la cara interna: sobre dos triangles mixtilinis en gairebé tota la superfície.
- ▶▶ Restes de morter:
A la cara interna: sobre el perímetre i alguns punts del centre dels tres elements, però més abundant sobre els elements B2 i B3. Sobre tot el perímetre del triangle mixtilini situat entre els elements B2 i B3.
A la cara externa: sobre el perímetre i alguns punts del centre dels tres elements, però més abundant sobre els elements B2 i B3.

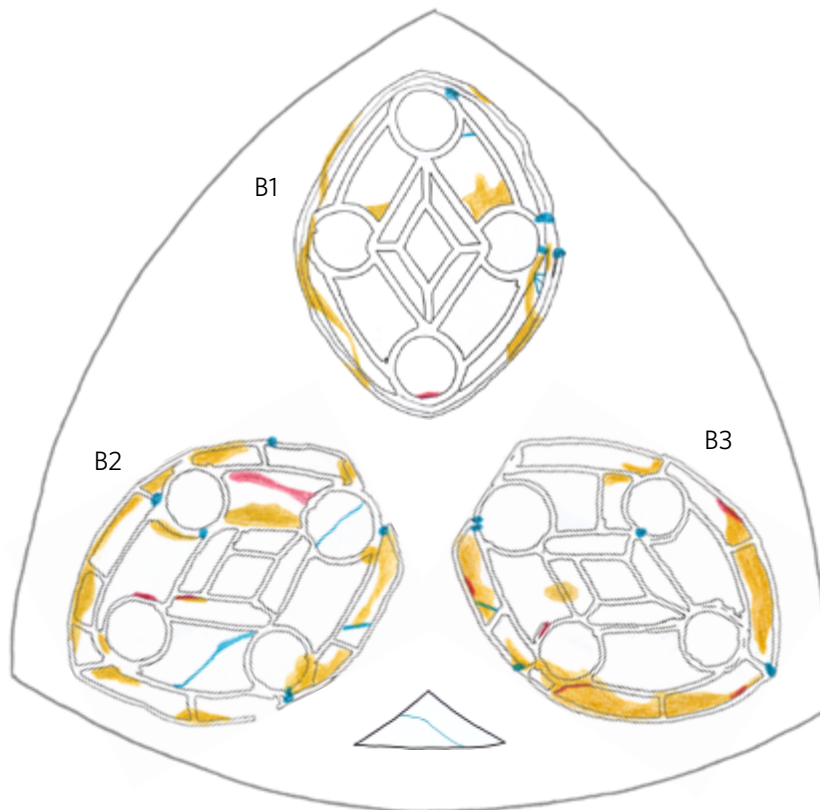
Mapa 2 - cara externa

- ▶▶ Taques de color taronja:
A la cara externa: esquitxos sobre tota la superfície dels tres elements.
- ▶▶ Fractura i fissura de plom:
En 16 punts —cinc als elements B1 i B2 i sis a l'element B3—, principalment al perímetre dels plafons.

- ▶▶ Fractura de vidre:
En set vidres: tres vidres blancs del perímetre —elements B1, B2 i B3—, dos vidres blaus —elements B1 i B3—, un vidre fúcsia —element B3— i un vidre del triangle mixtilini situat entre els elements B2 i B3.

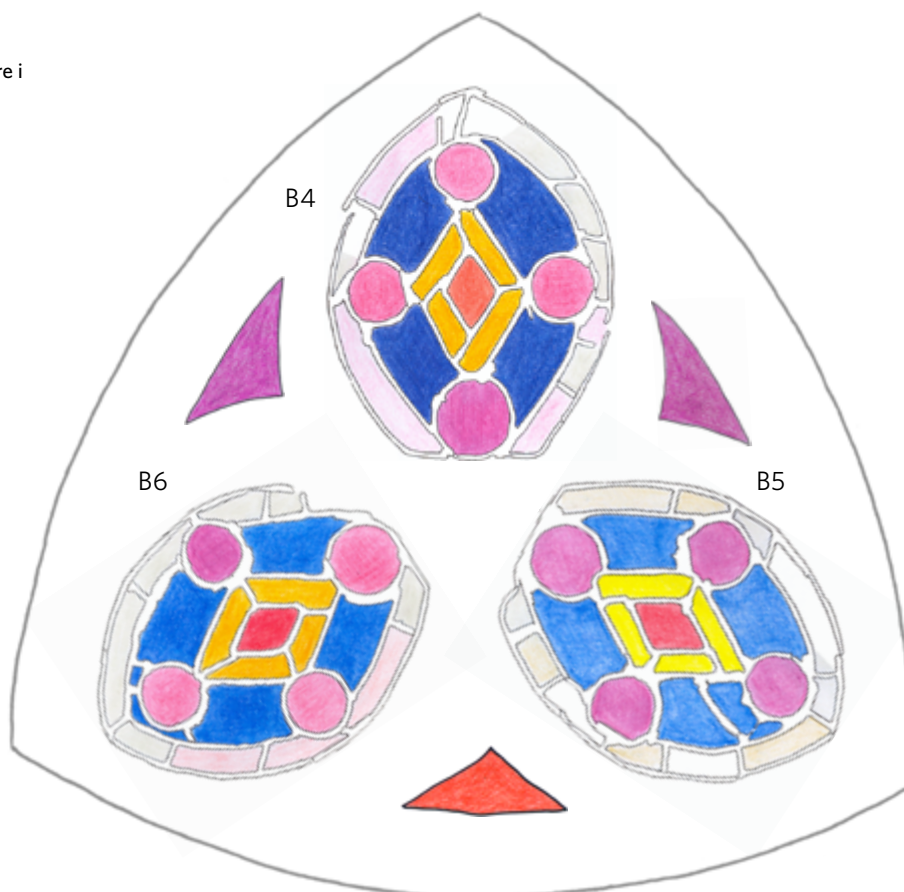
Mapa 1 - cara interna

- Recobrint gris
- Recobrint negre
- Restes de morter
- Plom cec

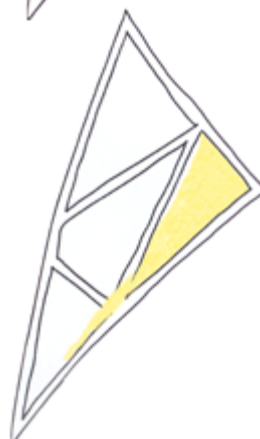
Mapa 1 - cara interna

■ Recobriment gris

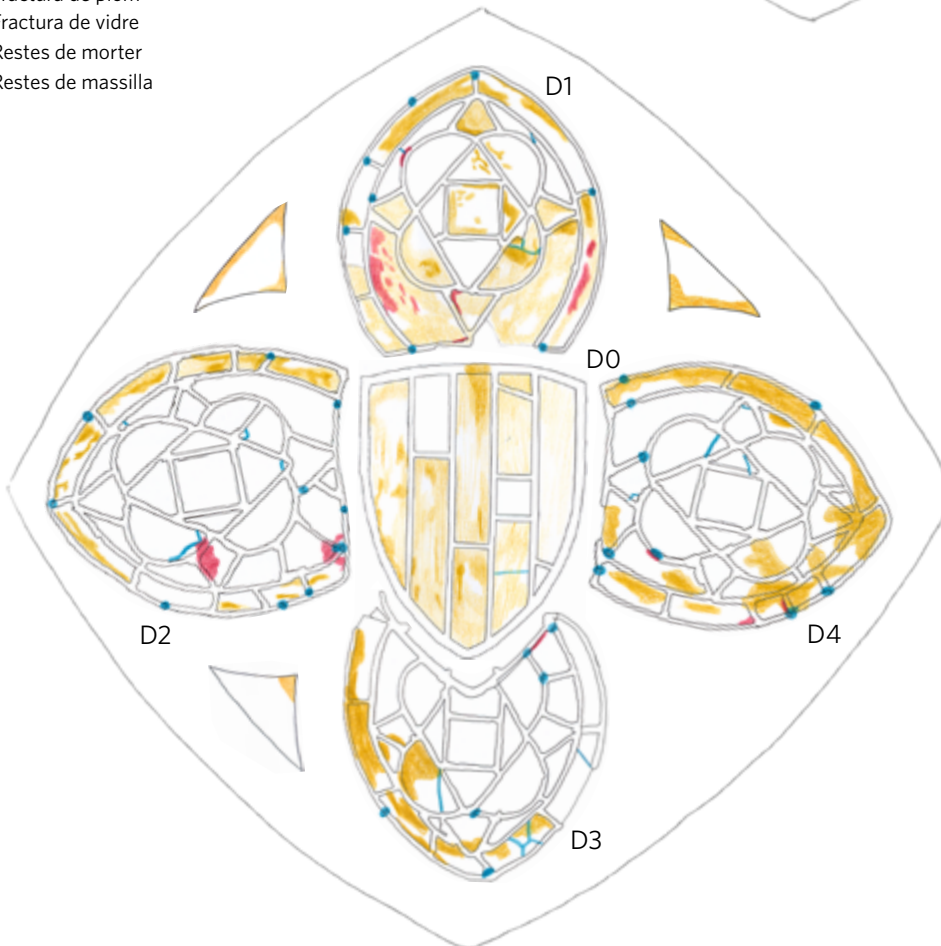
Mapa 2 - cara externa

Una pèrdua total d'un vidre blanc del perímetre de l'element D1. Cinc pèrdues parcials en un vidre blanc del perímetre de l'element D1, en dos vidres blaus de l'element D1 i en dos vidres fúcsia dels elements D1 i D3.

- Fractura de plom
- Fractura de vidre
- Restes de morter
- Restes de massilla
