REIAL MONESTIR DE SANTA MARIA DE PEDRALBES  
PLA DE RESTAURACIÓ DELS VITRALLS 1998-2010  
MEMÒRIA DELS TREBALLS DE CONSERVACIÓ-RESTAURACIÓ

**FINESTRAL  
NAU OVII**

**Memòria dels treballs de conservació-restauració.  
Finestral Nau OVII**

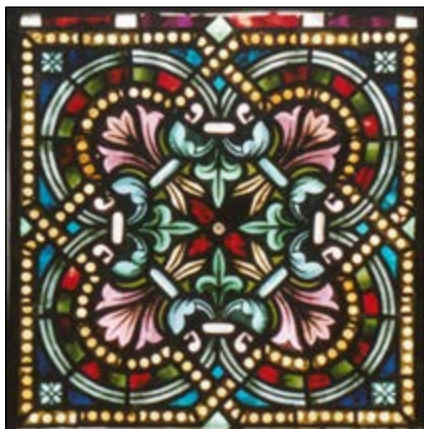
### ELEMENT *a1*

Situat al primer nivell de la llanceta *a*. Plafó quadrangular de 63,0 cm d'alçària i 62,7 cm d'amplada, compost per 215 vidres.

- ▶▶ Bombament i deformació:  
Poc pronunciats.
- ▶▶ Fractura i fissura de plom:  
En 30 punts, principalment al voltant del contorn de l'aspa i de les anelles que uneixen els lòbuls.

- ▶▶ Fractura de vidre:  
En 12 vidres: vuit vidres grocs del contorn de l'aspa, dos vidres blancs de la vora superior, un vidre rosa d'una voluta i un vidre blanc del cor de la flor central.

- ▶▶ Pèrdua de vidre:  
En un punt d'un vidre groc de la vora inferior.

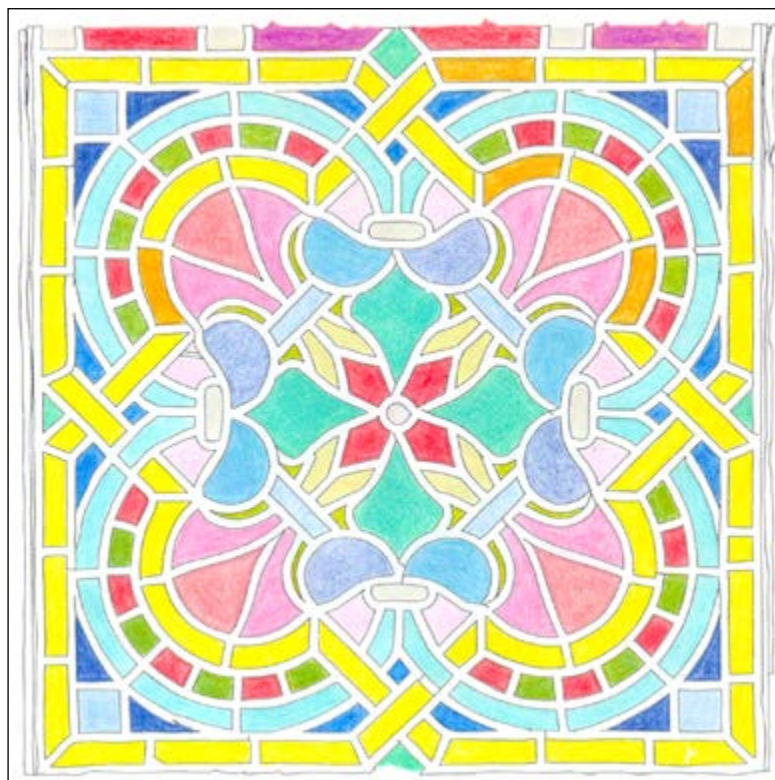
Mapa dels colors dels vidres - cara interna.  
Recull la pèrdua de plom i de vidre.

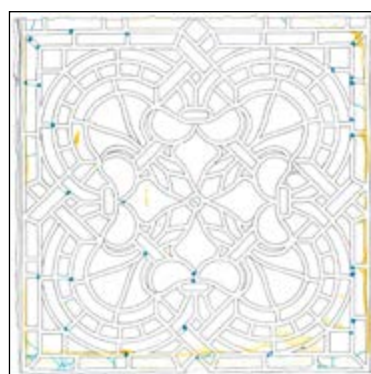
Mapa 2 - cara externa

● Fractura de plom  
— Fractura de vidre  
Restes de morter

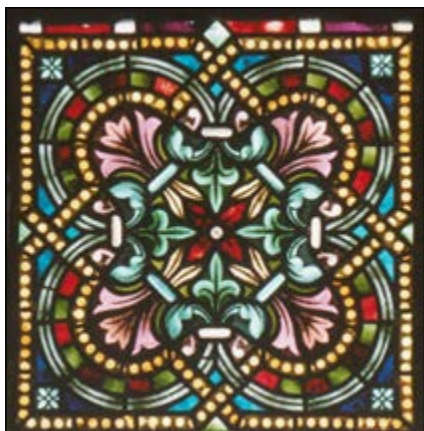
### ELEMENT *b1*

Situat al primer nivell de la llanceta *b*. Plafó quadrangular de 63,3 cm d'alçada i 62,8 cm d'amplada, compost per 215 vidres.

- ▶▶ Bombament i deformació:  
Poc pronunciats.
- ▶▶ Fractura i fissura de plom:  
En 20 punts, principalment al voltant del contorn de l'aspa i de les anelles que uneixen els lòbuls.

- ▶▶ Fractura de vidre:  
En 18 vidres: vuit vidres grocs del contorn de l'aspa —un dels quals visible després de la neteja i, per tant, no marcat al Mapa 2—, tres vidres blancs i un de fúcsia de la vora superior, un vidre rosa d'una voluta, un vidre blau d'una can-

- ▶▶ Pèrdua de vidre:  
En nou vidres: quatre vidres blancs, dos de fúcsia i dos de vermells de la vora superior i en un vidre verd de la vora inferior.

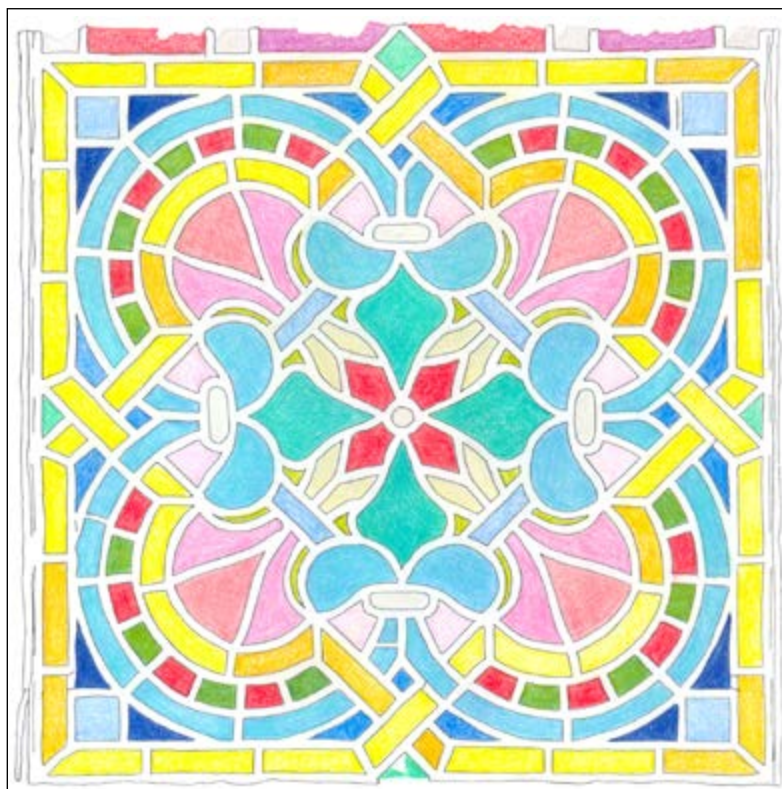
Mapa dels colors dels vidres - cara interna.  
Recull la pèrdua de plom.  
i de vidre

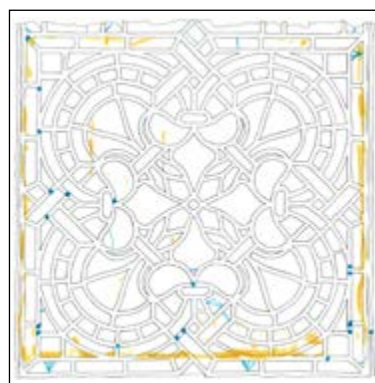
Mapa 2 - cara externa

● Fractura de plom  
— Fractura de vidre  
Restes de morter

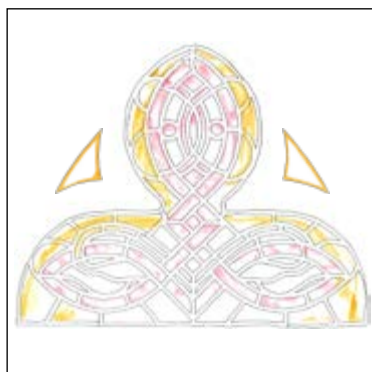
Mapa 2 - cara externa

- ▶▶ Fractura i fissura de plom:  
En nou punts situats al perímetre.
- ▶▶ Fractura de vidre:  
En set vidres: tres vidres blaus del camper, un vidre groc del meandre, un vidre verd d'una fulla, un vidre vermell de l'interior d'un meandre del capcer i un vidre rosa d'una tija del capcer.

- Fractura de plom
- Fractura de vidre
- Recobriment negre
- Restes de morter

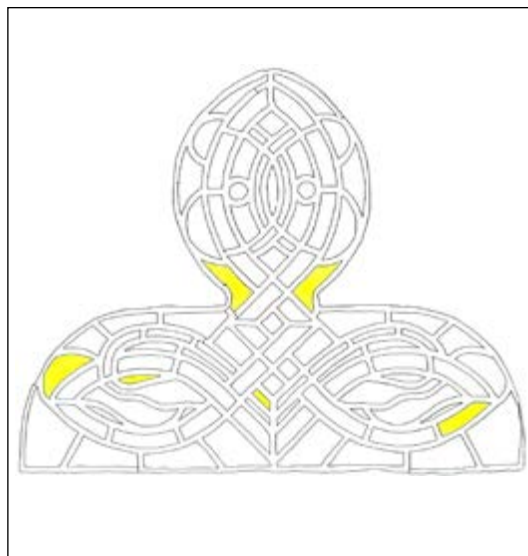
Mapa de procés 2 - cara interna

Un vidre de color blau del fons presenta una fractura que no s'ha unit amb resina ja que és de petites dimensions i queda subjectat per les ales de plom.

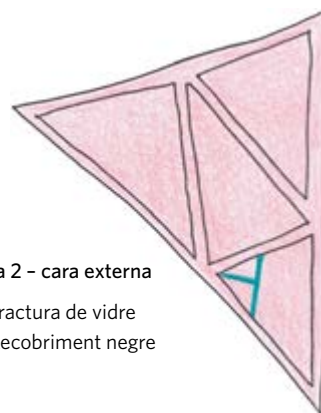
Mapa 2 - cara externa

- ▶▶ Vidre catedral:  
Els quatre vidres.
- ▶▶ Xarxa de plom grafilat:  
Tots els ploms.
- ▶▶ Acumulació de pols, sutge i altres dipòsits superficials.
- ▶▶ Restes de morter:  
A la cara interna: a tot el perímetre.
- ▶▶ Recobriments negres:  
A la cara externa: sobre tota la superfície.
- ▶▶ Fractura de vidre:  
En el vidre inferior.

■ Fractura de vidre  
■ Recobriments negres

Neteja *in situ* amb una solució mixta al 50 % d'aigua destil·lada i etanol, aplicada amb cotó fent fregaments suaus, per eliminar la brutícia superficial i estovar els dipòsits de materials diversos. S'han fet servir eines metàl·liques i de fusta per eliminar les restes de morter i el recobriments negres. El vidre fracturat no s'ha adherit, considerant més segur no extreure'ls del seu emplaçament original.

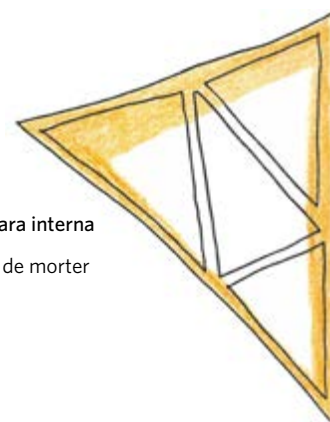
Mapa 2 - cara externa

- ▶▶ Vidre catedral:  
Els quatre vidres.
- ▶▶ Xarxa de plom grafilat:  
Tots els ploms.
- ▶▶ Acumulació de pols, sutge i altres dipòsits superficials.
- ▶▶ Restes de morter:  
A la cara interna: a tot el perímetre, en un franja ampla al costat superior.  
A la cara externa: al costat superior.
- ▶▶ Recobriment negre:  
A la cara externa: a la part central del vidre central i inferior.
- ▶▶ Fractura de vidre:  
En el vidre inferior.

■ Fractura de vidre  
■ Recobriment negre  
■ Restes de morter

Neteja *in situ* amb una solució mixta al 50 % d'aigua destil·lada i etanol, aplicada amb cotó fent fregaments suaus, per eliminar la brutícia superficial i estovar els dipòsits de materials diversos. S'han fet servir eines metàl·liques i de fusta per eliminar les restes de morter i el recobriment negre. El vidre fracturat no s'ha adherit, considerant més segur no extreure'ls del seu emplaçament original.

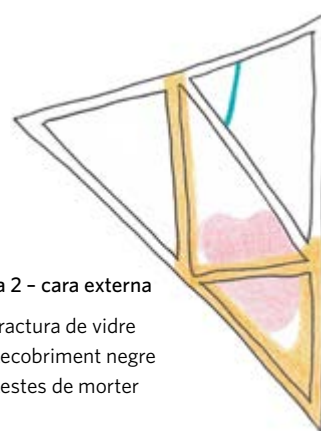
Mapa 2 - cara externa

- ▶▶ Vidre catedral:  
Els quatre vidres.
- ▶▶ Xarxa de plom grafilat:  
Tots els ploms.
- ▶▶ Acumulació de pols, sutge i altres dipòsits superficials.
- ▶▶ Restes de morter:  
A la cara interna: a tot el perímetre, en un franja ampla al costat superior.  
A la cara externa: al perímetre del vidre central i inferior.
- ▶▶ Recobriment negre:  
A la cara externa: a la part central del vidre central i inferior.
- ▶▶ Fractura de vidre:  
En el vidre superior dret.

■ Fractura de vidre  
■ Recobriment negre  
■ Restes de morter

Neteja *in situ* amb una solució mixta al 50 % d'aigua destil·lada i etanol, aplicada amb cotó fent fregaments suaus, per eliminar la brutícia superficial i estovar els dipòsits de materials diversos. S'han fet servir eines metàl·liques i de fusta per eliminar les restes de morter i el recobriment negre. El vidre fracturat no s'ha adherit, considerant més segur no extreure'ls del seu emplaçament original.

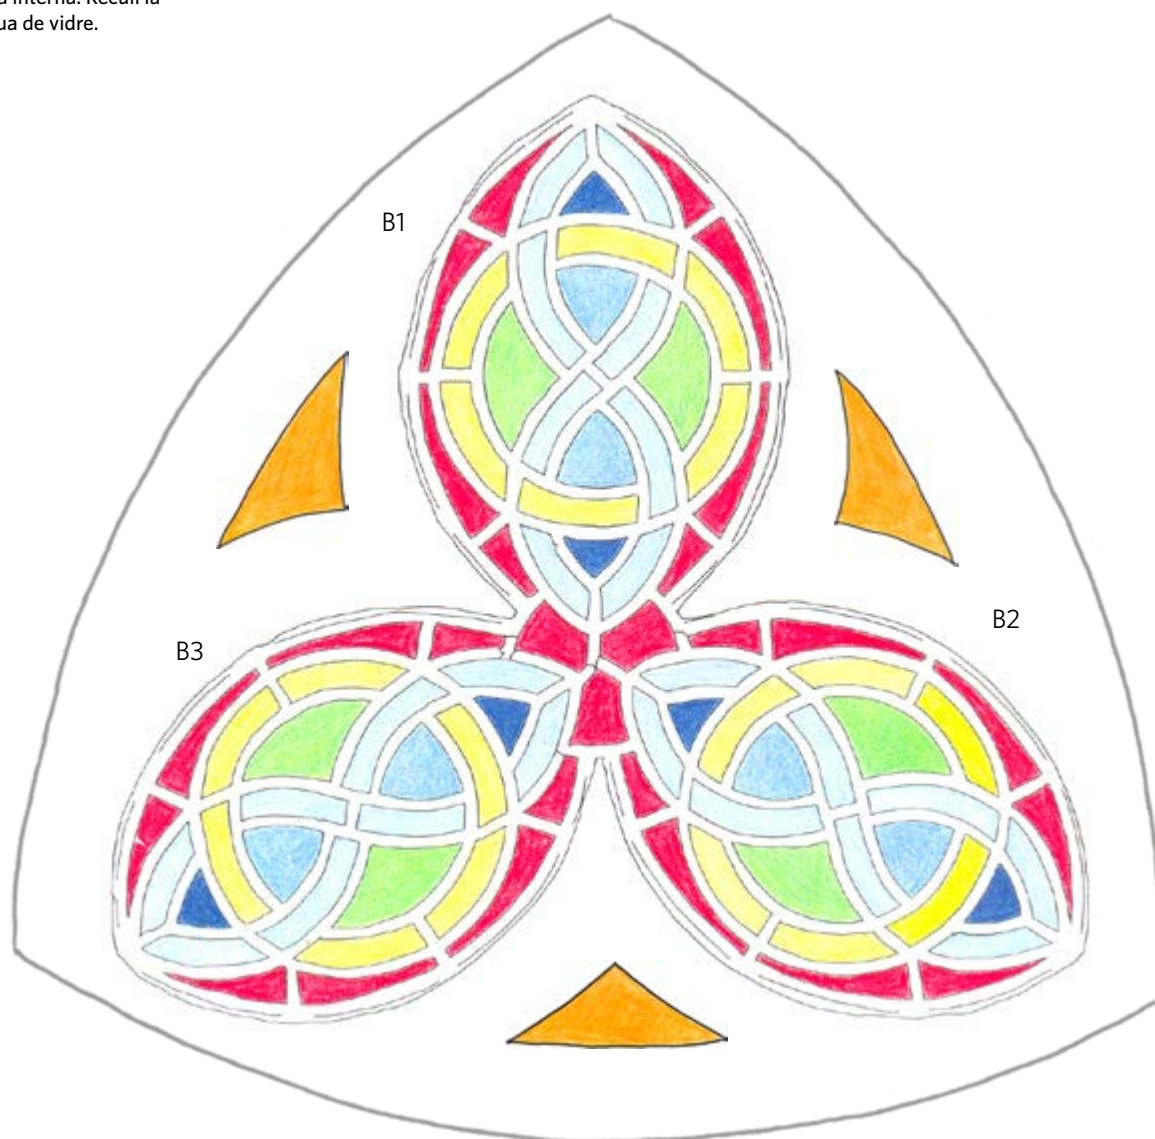
Mapa dels colors dels vidres  
- cara interna. Recull la  
pèrdua de vidre.

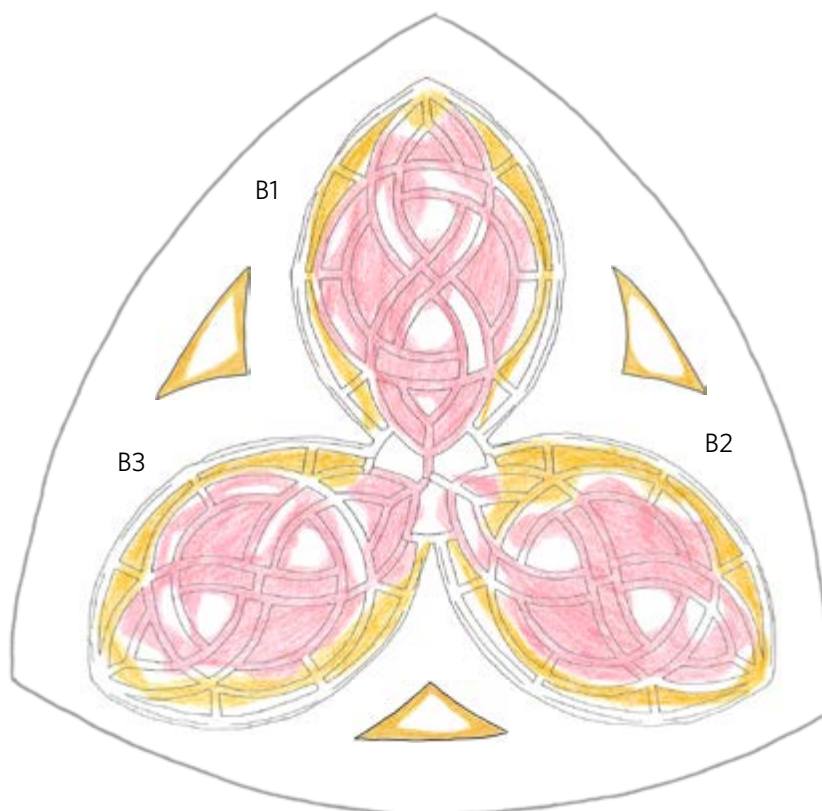
Mapa 2 - cara externa

- ▶▶ Fractura de vidre:  
En 20 vidres: 12 vidres vermells del fons —dos dels quals visibles després de la neteja i, per tant, no marcats al Mapa 2—, sis vidres blau clar dels meandres —un dels quals visible després de la neteja i, per tant, no marcat al Mapa 2— i dos vidres grocs dels anells —un dels quals visible després de la neteja i, per tant, no marcat al Mapa 2.
- ▶▶ Pèrdua de vidre:  
En un vidre vermell del fons del plafó B3.

- Fractura de plom
- Fractura de vidre
- Recobriment negre
- Restes de morter

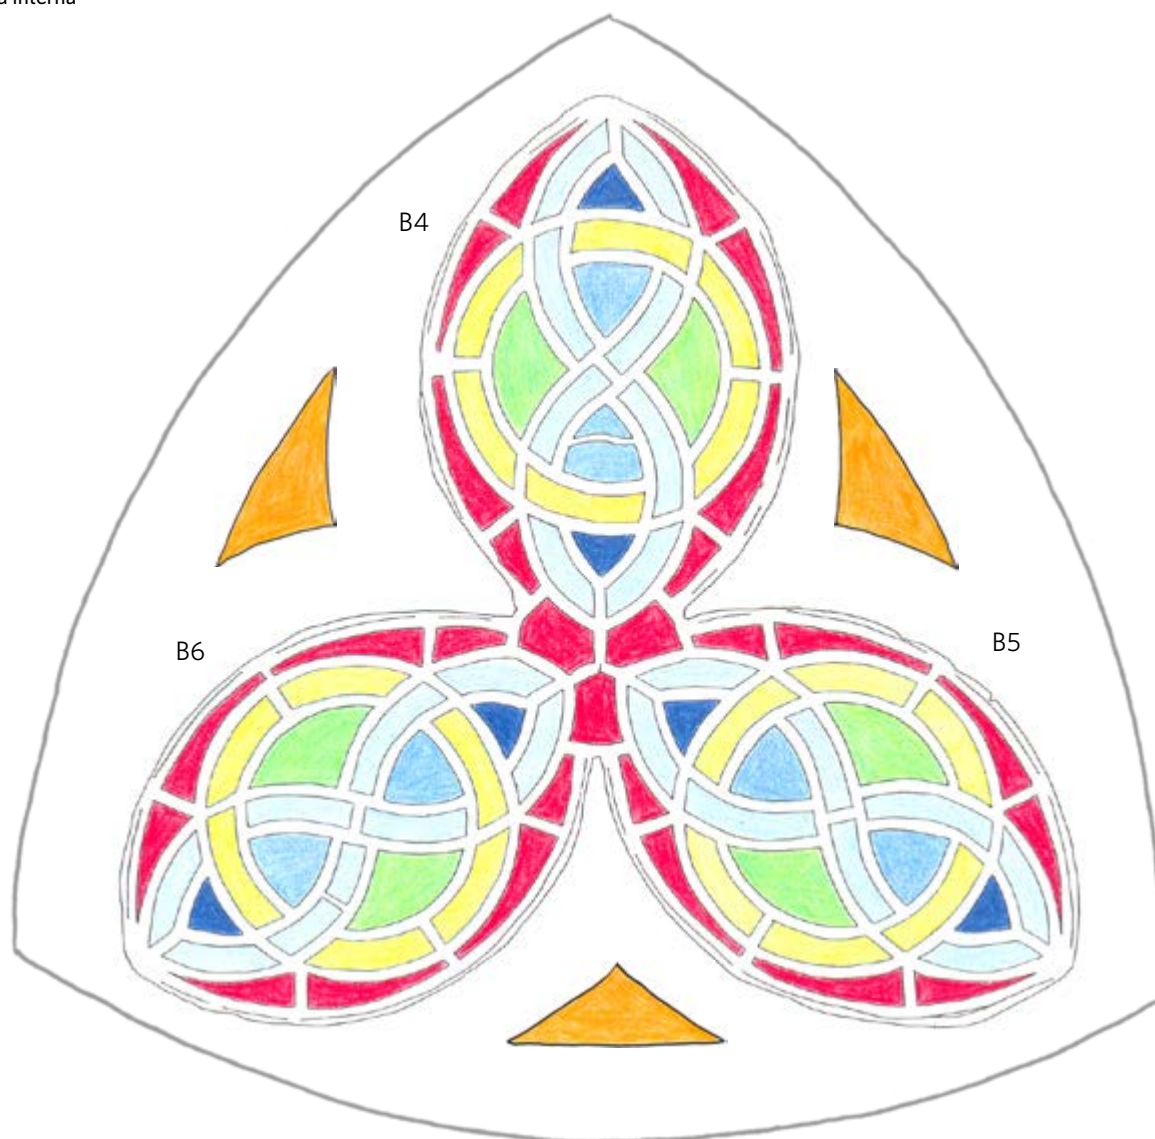
Mapa 1 - cara interna

- ▶▶ Fractura i fissura de plom:  
En vuit punts concentrats a l'eix d'unió entre lòbuls.
- ▶▶ Fractura de vidre:  
En 15 vidres: vuit vidres blaus del fons i set vidres blau clar dels meandres.

- Recobriment negre
- Restes de morter
- Restes de massilla

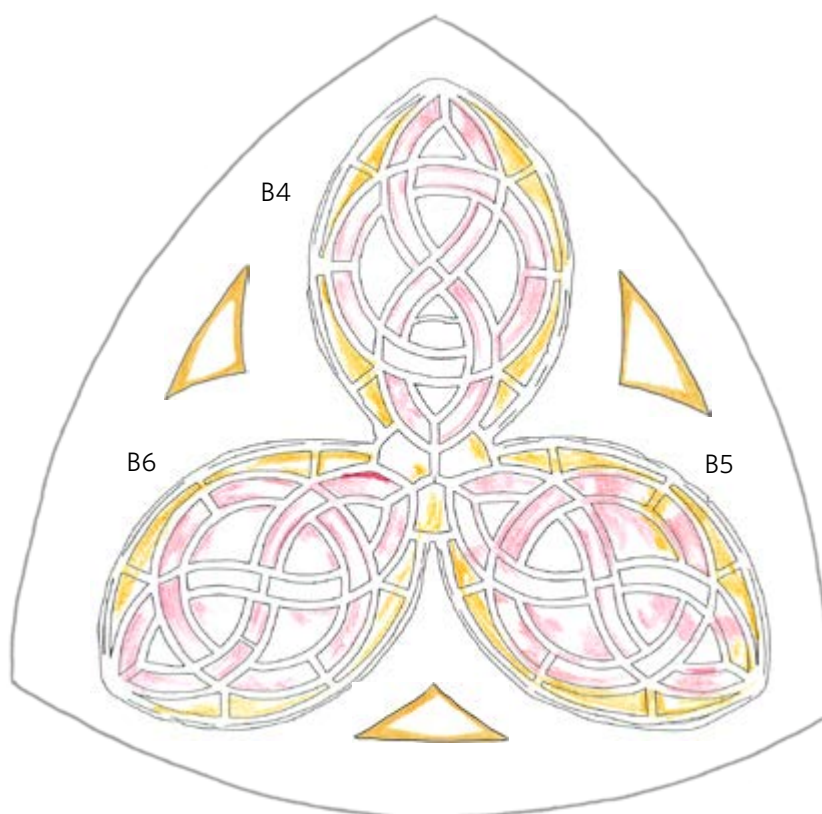
Mapa 2 - cara externa

- ▶▶ Vidre bufat:  
Els tres triangles.
- ▶▶ Acumulació de pols, sutge i altres dipòsits superficials.
- ▶▶ Restes de morter:  
A la cara interna: a tot el perímetre dels tres triangles.
- ▶▶ Recobriment negre:  
A la cara externa: sobre tota la superfície dels tres triangles.
- ▶▶ Fractura de vidre:  
En el vidre del triangle inferior.

- Fractura de plom
- Fractura de vidre
- Recobriment negre
- Restes de morter
- Restes de massilla

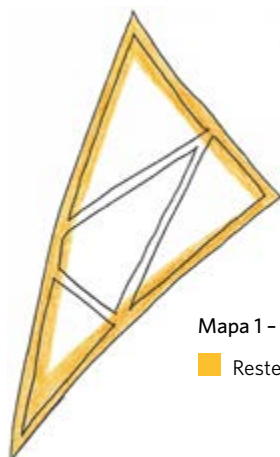
Mapa 1 - cara interna  
Restes de morter

Neteja *in situ* amb una solució mixta al 50 % d'aigua destil·lada i etanol, aplicada amb cotó fent fregaments suaus, per eliminar la brutícia superficial i estovar els dipòsits de materials diversos. S'han fet servir eines metàl·liques i de fusta per eliminar les restes de morter i el recobriment negre.

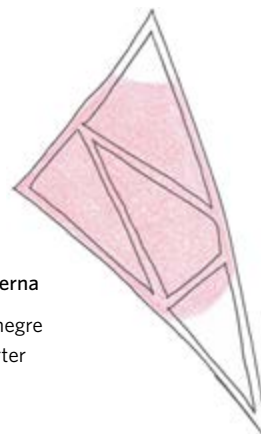
Mapa 2 - cara externa  
Recobriment negre  
Restes de morter

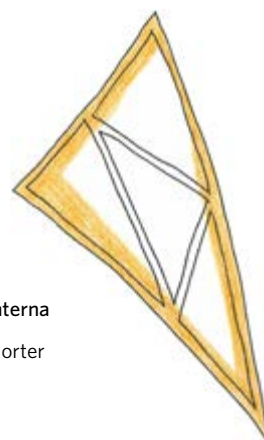
Mapa 1 - cara interna  
■ Restes de morter

Neteja *in situ* amb una solució mixta al 50 % d'aigua destil·lada i etanol, aplicada amb cotó fent fregaments suaus, per eliminar la brutícia superficial i estovar els dipòsits de materials diversos. S'han fet servir eines metàl·liques i de fusta per eliminar les restes de morter i el recobriment negre.

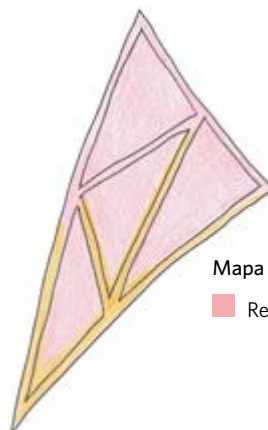
Mapa 2 - cara externa  
■ Recobriment negre

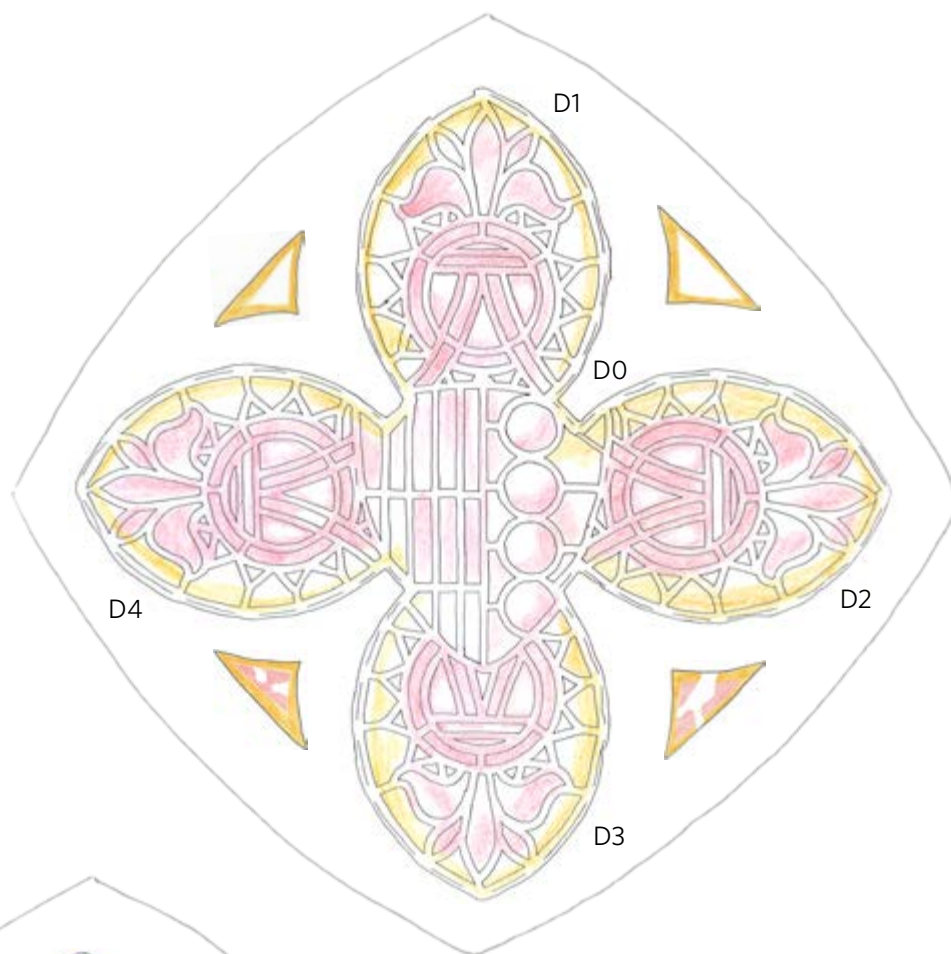
Mapa 2 - cara externa

- ▶ Fractura i fissura de plom: En quatre punts: tres a la unió entre el plafó D0 i el D2 i un punt al perímetre del plafó D2.
- ▶ Fractura de vidre: En quatre vidres: dos vidres verds de les anelles dels plafons D1 i D3, un vidre verd clar d'una flor del plafó D2 i un vidre lila del fons del plafó D4.

- ▶▶ Restes de morter:  
A la cara interna: a tot el períme-  
tre dels quatre triangles.
- ▶▶ Recobriment negre:  
A la cara externa: al centre dels  
dos triangles superiors.

- Fractura de plom
- Fractura de vidre
- Recobriment negre
- Restes de morter
