REIAL MONESTIR DE SANTA MARIA DE PEDRALBES
PLA DE RESTAURACIÓ DELS VITRALLS 1998-2010
MEMÒRIA DELS TREBALLS DE CONSERVACIÓ-RESTAURACIÓ

**FINESTRAL
NAU OVI**

**Memòria dels treballs de conservació-restauració.
Finestral Nau OVI**

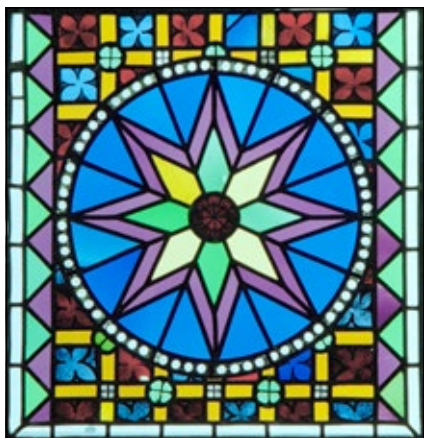
ELEMENT *a*1

Situat al primer nivell de la llanceta *a*. Plafó quadrangular de 66,5 cm d'alçària i 64,0 cm d'amplada, compost per 183 vidres.

- ▶▶ Fractura i fissura de plom:
En 36 punts del plafó, principalment als laterals, a la vora inferior i puntualment al centre del plafó.
- ▶▶ Fractura de vidre:
En vuit vidres: set vidres blancs de les llenques situades a les vores inferior i dreta i un vidre vermell del fons —visible després de la neteja i per tant no marcat al mapa 2.

- ▶▶ Pèrdua de plom:
En un plom de la cantonada superior dreta del plafó.
- ▶▶ Pèrdua de vidre:
En tres vidres blancs de les llenques del costat esquerre.

ACCIÓ	FETA SÍ/NO	Quantitat	
PROCÉS DE NETEJA	SÍ		
CONSOLIDACIÓ DE GRISALLA	SÍ	1	
SIGLATGE	SÍ		
ELIMINACIÓ DE BOLA D'ESTANY	NO		
SOLDATGE	SÍ		
UNIÓ DE VIDRE AMB RESINA	SÍ	6	
UNIÓ I REINTEGRACIÓ DE VIDRE INCOMPLET AMB RESINA	SÍ	1	
REINTEGRACIÓ DE VIDRE INCOMPLET	AMB RESINA	NO	
	AMB VIDRE NOU	SÍ	1
	AMB VIDRE MEDIEVAL RECICLAT	NO	
REPOSICIÓ DE VIDRE PERDUT	AMB VIDRE NOU	NO	
	AMB VIDRE MEDIEVAL RECICLAT	NO	
GRAVAT DE VIDRE REPOSAT	SÍ	1	
REINTEGRACIÓ DE PLOM PERDUT AMB PLOM NOU	SÍ	3	
MASSILLAMENT PER LA CARA EXTERNA	NO		
REINTEGRACIÓ CROMÀTICA	SÍ	1

De manera excepcional, la pèrdua de vidre de petites dimensions situada al vidre blanc de la cantonada superior esquerra s'ha reintegrat amb plom i no amb resina o vidre, com la resta de llacunes.

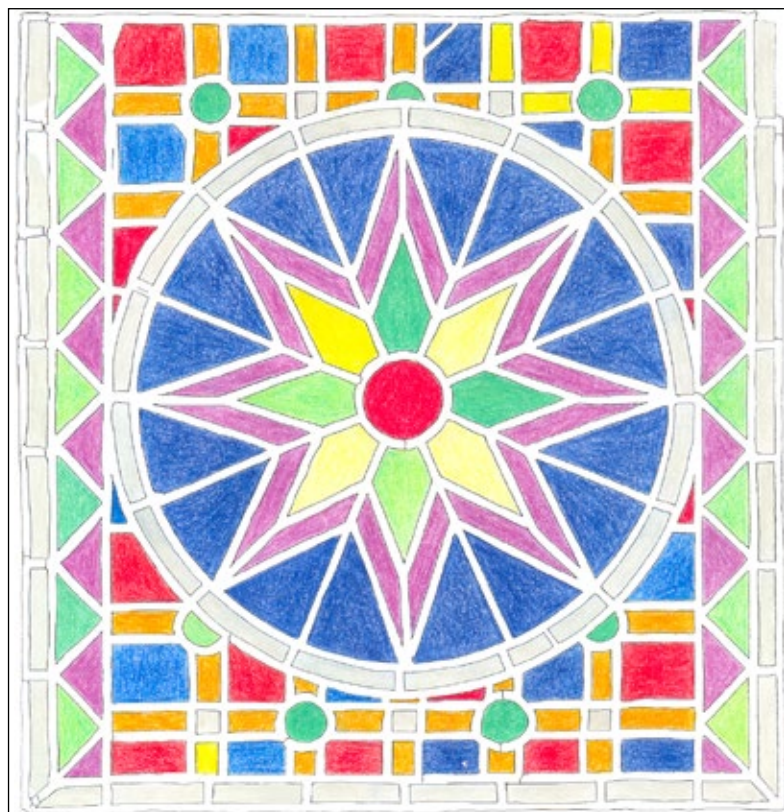
Mapa dels colors dels vidres - cara interna.
Recull la pèrdua de vidre i de plom.

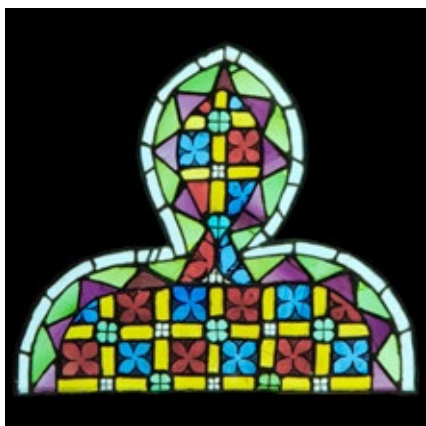
Situat al segon nivell de la llanceta *a*. Plafó compost pel capcer de la llanceta i el lòbul, amb una alçària màxima de 55,6 cm i una amplada màxima de 63,7 cm, compost per 114 vidres.

- ▶▶ Bombament i deformació:
Poc pronunciats.
- ▶▶ Fractura i fissura de plom:
En 42 punts del plafó, principalment al perímetre i a la zona d'unió entre el capcer i el lòbul.

- ▶▶ Fractura de vidre:
En 10 vidres: sis vidres blancs del perímetre, tres triangles verds, un semicercle vermell i un rectangle groc —visible després de la neteja i per tant no marcat al mapa 2.

- ▶▶ Vidre medieval sense grisalla:
Els dos triangles.
- ▶▶ Acumulació de pols, sutge i altres dipòsits superficials.
- ▶▶ Restes de morter:
A la cara interna: a tot el perímetre dels dos triangles, tapant gairebé tota la superfície.
A la cara externa: a un dels costats d'un triangle.

ACCIÓ	FETA SÍ/NO	Quantitat	
PROCÉS DE NETEJA	SÍ		
CONSOLIDACIÓ DE GRISALLA	NO		
SIGLATGE	SÍ		
ELIMINACIÓ DE BOLA D'ESTANY	NO		
SOLDATGE	SÍ		
UNIÓ DE VIDRE AMB RESINA	SÍ	9	
UNIÓ I REINTEGRACIÓ DE VIDRE INCOMPLET AMB RESINA	SÍ	2	
REINTEGRACIÓ DE VIDRE INCOMPLET	AMB RESINA	SÍ	2
	AMB VIDRE NOU	SÍ	3
	AMB VIDRE MEDIEVAL RECICLAT	SÍ	1
REPOSICIÓ DE VIDRE PERDUT	AMB VIDRE NOU	SÍ	3
	AMB VIDRE MEDIEVAL RECICLAT	NO	
GRAVAT DE VIDRE REPOSAT	SÍ	1	
REINTEGRACIÓ DE PLOM PERDUT AMB PLOM NOU	SÍ	9	
MASSILLAMENT PER LA CARA EXTERNA	SÍ		
REINTEGRACIÓ CROMÀTICA	SÍ	4

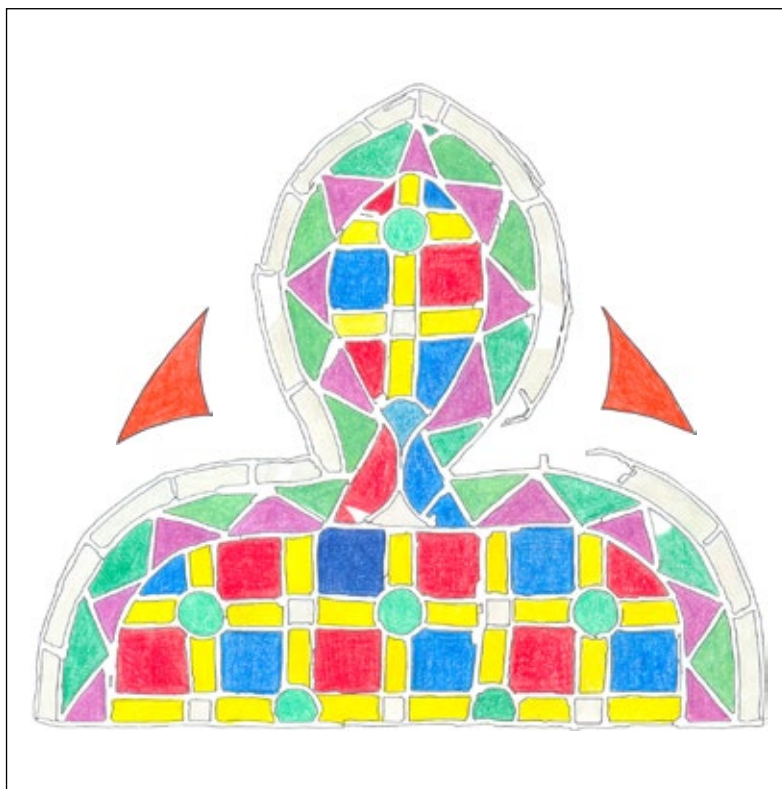
Mapa dels colors dels vidres - cara interna.
Recull la pèrdua de vidre i de plom.

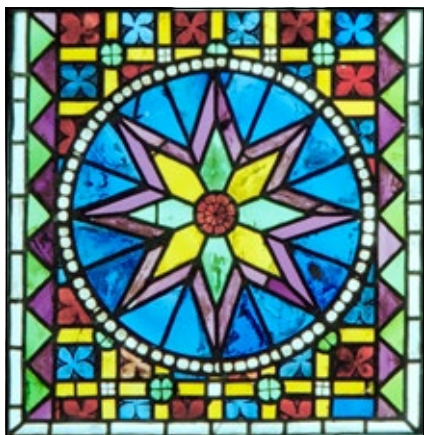
ELEMENT *b1*

Situat al primer nivell de la llanceta *b*. Plafó quadrangular de 66,0 cm d'alçària i 64,0 cm d'amplada, compost per 200 vidres.

- ▶▶ Bombament i deformació:
Poc pronunciats.
- ▶▶ Fractura i fissura de plom:
En 53 punts, principalment als laterals i a la zona inferior del plafó.
- ▶▶ Fractura de vidre:
En nou vidres: cinc vidres blancs de les llenques, un vidre fúcsia d'un triangle, un vidre blau d'un triangle del fons de l'estrella

- ▶▶ Pèrdua de plom:
En dos punts: a la cantonada superior dreta i entre dos vidres blancs de les llenques.
- ▶▶ Pèrdua de vidre:
En dos vidres: dues pèrdues de vidres sencers de color blanc, un al lateral esquerre i un segon al lateral dret.

ACCIÓ	FETA Sí/NO	Quantitat	
PROCÉS DE NETEJA	SÍ		
CONSOLIDACIÓ DE GRISALLA	NO		
SIGLATGE	SÍ		
ELIMINACIÓ DE BOLA D'ESTANY	SÍ	2	
SOLDATGE	SÍ		
UNIÓ DE VIDRE AMB RESINA	SÍ	9	
UNIÓ I REINTEGRACIÓ DE VIDRE INCOMPLET AMB RESINA	NO		
REINTEGRACIÓ DE VIDRE INCOMPLET	AMB RESINA	NO	
	AMB VIDRE NOU	NO	
	AMB VIDRE MEDIEVAL RECICLAT	NO	
REPOSICIÓ DE VIDRE PERDUT	AMB VIDRE NOU	SÍ	2
	AMB VIDRE MEDIEVAL RECICLAT	SÍ	2
GRAVAT DE VIDRE REPOSAT	SÍ	2	
REINTEGRACIÓ DE PLOM PERDUT AMB PLOM NOU	SÍ	5	
MASSILLAMENT PER LA CARA EXTERNA	NO		
REINTEGRACIÓ CROMÀTICA	NO

Les dues pèrdues de vidre situades a les llenques es reintegren amb dos vidres originals que es reaprofiten però no omplen del tot la llacuna; aquesta s'acaba de reintegrar amb vidre nou.

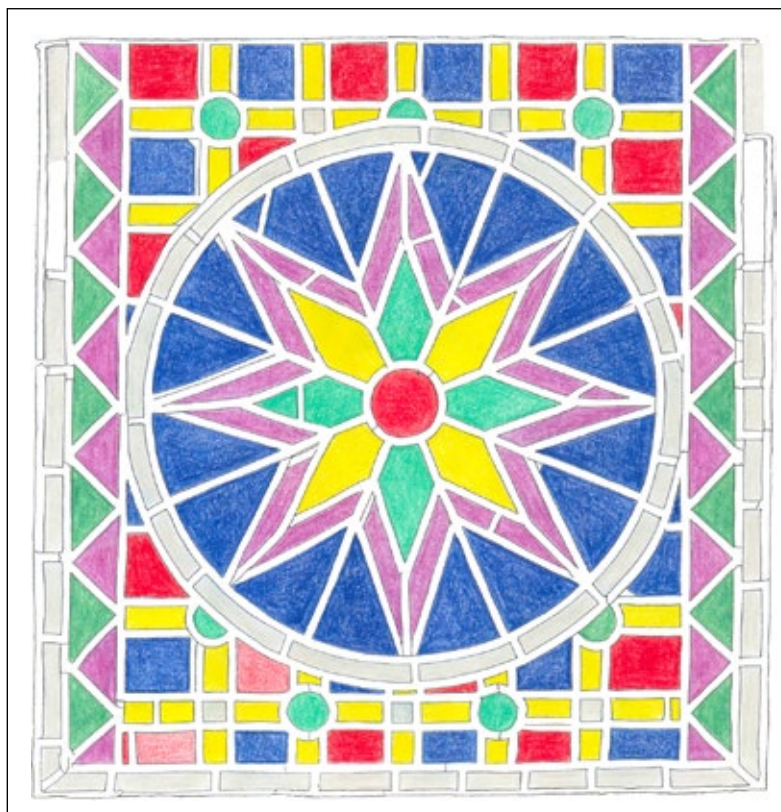
Mapa dels colors dels vidres - cara interna.
Recull la pèrdua de vidre i de plom.

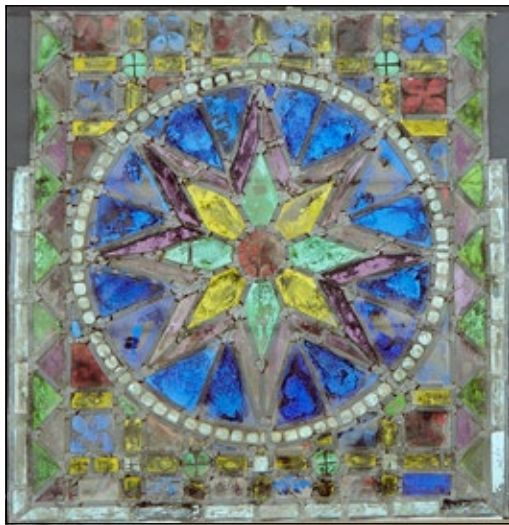
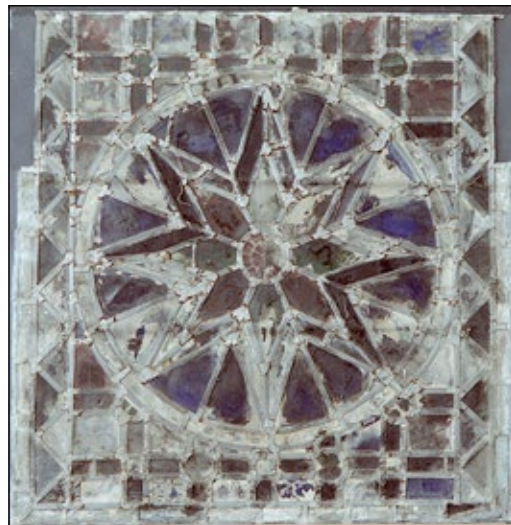
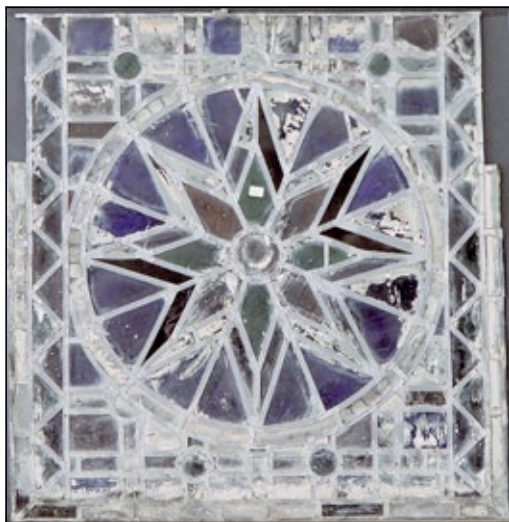
Fotografies inicials

- ▶▶ Fractura i fissura de plom:
En 46 punts del plafó, principalment al perímetre i a la zona d'unió entre el capcer i el lòbul.
- ▶▶ Fractura de vidre:
En 12 vidres: sis vidres grocs de la quadrícula —un visible després de la neteja i per tant no marcat al mapa 2—, dos vidres blancs de la banda del perímetre, un vidre quadrat vermell, un vidre semicircular verd, un vidre quadrat blau i un triangular fúcsia —tots dos visibles després de la neteja i per tant no marcats al mapa 2.

ACCIÓ	FETA Sí/NO	Quantitat	
PROCÉS DE NETEJA	SÍ		
CONSOLIDACIÓ DE GRISALLA	NO		
SIGLATGE	SÍ		
ELIMINACIÓ DE BOLA D'ESTANY	NO		
SOLDATGE	SÍ		
UNIÓ DE VIDRE AMB RESINA	SÍ	10	
UNIÓ I REINTEGRACIÓ DE VIDRE INCOMPLET AMB RESINA	SÍ	1	
REINTEGRACIÓ DE VIDRE INCOMPLET	AMB RESINA	SÍ	1
	AMB VIDRE NOU	SÍ	2
	AMB VIDRE MEDIEVAL RECICLAT	NO	
REPOSICIÓ DE VIDRE PERDUT	AMB VIDRE NOU	SÍ	1
	AMB VIDRE MEDIEVAL RECICLAT	NO	
GRAVAT DE VIDRE REPOSAT	SÍ	3	
REINTEGRACIÓ DE PLOM PERDUT AMB PLOM NOU	SÍ	3	
MASSILLAMENT PER LA CARA EXTERNA	SÍ		
REINTEGRACIÓ CROMÀTICA	SÍ	2

Un vidre de color groc del costat inferior no s'ha enganxat perquè la fractura era molt petita i quedava subjectada pel plom.

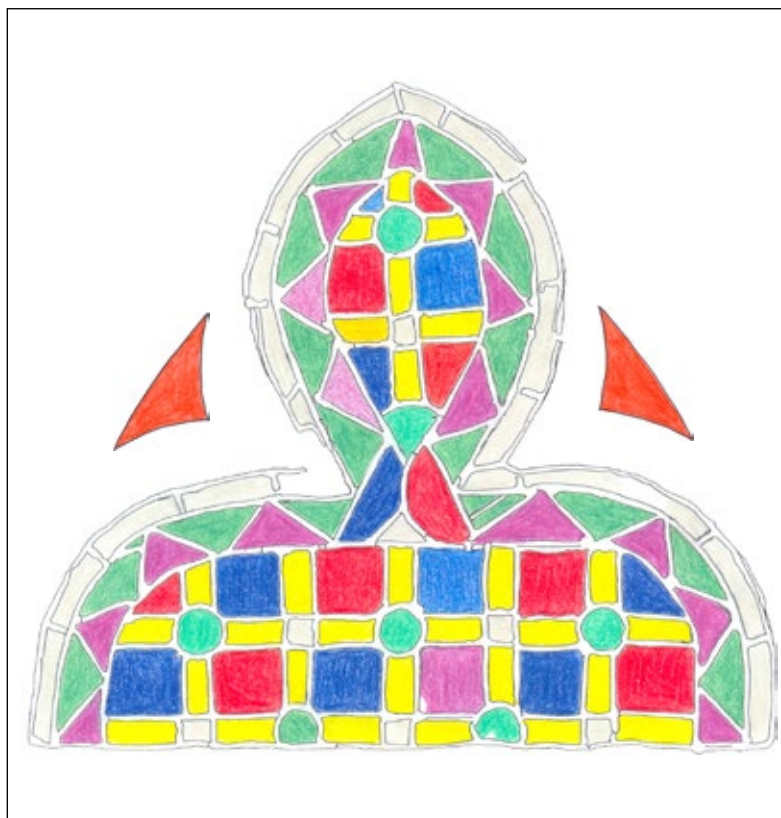
Mapa dels colors dels vidres - cara interna.
Recull la pèrdua de vidre i de plom

- ▶▶ Vidre bufat sense grisalla:
Els dos triangles.
- ▶▶ Acumulació de pols, sutge i altres dipòsits superficials.
- ▶▶ Restes de morter:
A la cara interna: a tot el perímetre dels dos triangles.
A la cara externa: als angles d'un triangle.
- ▶▶ Recobriment negre:
A tota la superfície dels dos triangles.

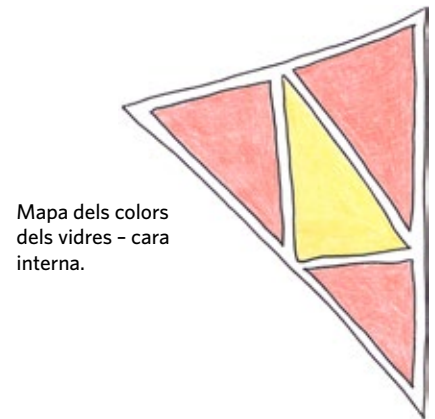
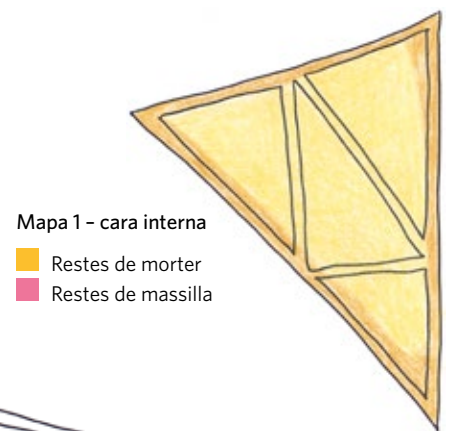
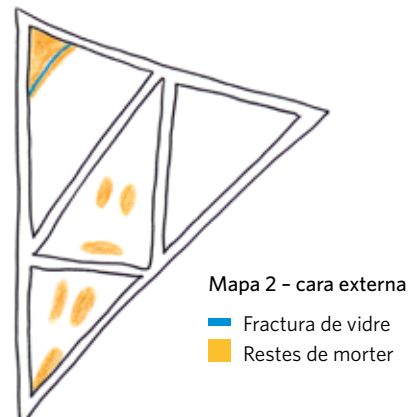
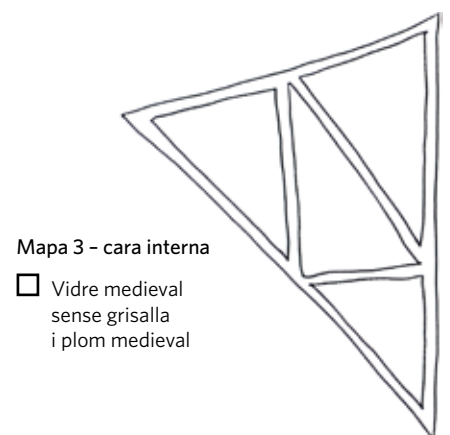
- ▶▶ Vidre medieval sense grisalla:
Els quatre vidres.
- ▶▶ Xarxa de plom medieval:
Tots els ploms.
- ▶▶ Acumulació de pols, sutge i altres dipòsits superficials.
- ▶▶ Restes de morter:
A la cara interna: a tot el perímetre.
A la cara externa: puntualment al vèrtex superior i al vidre central i inferior.
- ▶▶ Fractura de vidre:
Una al vidre vermell de la cantonada superior.

Neteja *in situ* amb una solució mixta al 50 % d'aigua destil·lada i etanol, aplicada amb cotó realitzant fregaments suaus, per eliminar la brutícia superficial i estovar els dipòsits de materials diversos. S'han fet servir eines metàl·liques i de fusta per eliminar les restes de morter. El triangle fracturat s'ha unit amb una resina de tipus cianoacrilat.

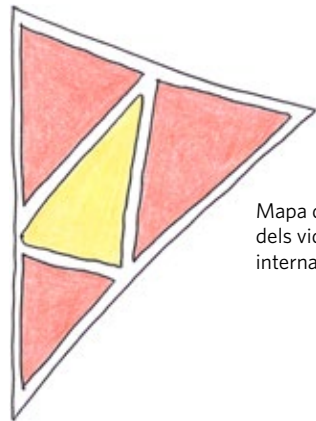
Mapa dels colors dels vidres - cara interna.

- ▶▶ Vidre medieval sense grisalla:
Els quatre vidres.
- ▶▶ Xarxa de plom medieval:
Tots els ploms.
- ▶▶ Acumulació de pols, sutge i altres dipòsits superficials.
- ▶▶ Restes de morter:
A la cara interna: a tota la superfície.
A la cara externa: al vèrtex superior i a dos costats.
- ▶▶ Restes de massilla:
A la cara interna: als vèrtexs dels tres vidres superiors.
A la cara externa: a un costat del vidre central.
- ▶▶ Fractura de vidre:
En els tres vidres de color vermell.

Neteja *in situ* amb una solució mixta al 50 % d'aigua destil·lada i etanol, aplicada amb cotó realitzant fregaments suaus, per eliminar la brutícia superficial i estovar els dipòsits de materials diversos. S'han fet servir eines metàl·liques i de fusta per eliminar les restes de morter i de massilla. Els tres triangles fracturats s'han unit *in situ* amb una resina de tipus cianoacrilat.

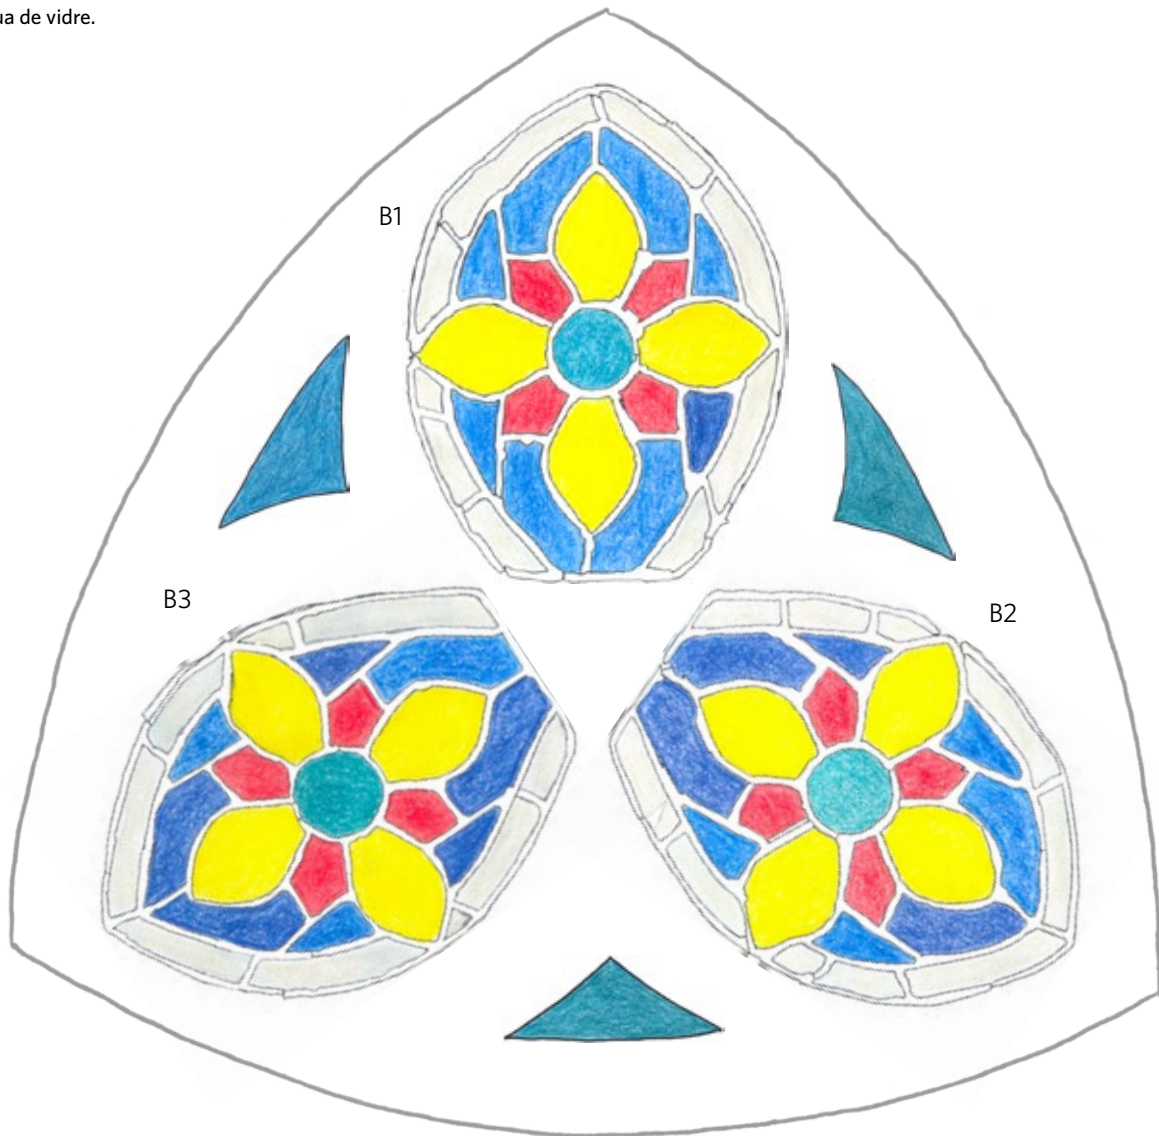
Mapa dels colors dels vidres
- cara interna. Recull la
pèrdua de vidre.

- ▶▶ Vidre medieval sense grisalla:
63 vidres: tots els vidres vermells dels pètals, tots els vidres blaus del fons excepte un de l'element B3, tots els vidres blancs de la banda del perímetre i el vidre triangular central.
- ▶▶ Vidre medieval amb grisalla:
15 vidres: 12 vidres grocs de les fulles i tres vidres verds de les rosetes centrals.
- ▶▶ Vidre bufat sense grisalla:
Un vidre blau del fons de l'element B2.
- ▶▶ Xarxa de plom medieval:
Tots els ploms. El plom al voltant del vidre bufat de color blau presenta irregularitats.
- ▶▶ Bola d'estany:
Dues boles sobre un vidre blau del fons de l'element B2.
- ▶▶ Acumulació de pols, sutge i altres dipòsits superficials.
- ▶▶ Restes de morter:
A la cara interna: sobre gran part de la superfície dels tres elements, excepte el centre.
A la cara externa: sobre gairebé tot el perímetre dels tres elements.

- ▶▶ Restes de massilla:
A la cara interna: puntualment sobre els tres elements, però més abundants al voltant del vidre bufat de color blau de l'element B2.
A la cara externa: puntuals però més abundants que sobre la cara interna.
- ▶▶ Fractura i fissura de plom:
En 35 punts situats principalment al perímetre de cada element i al seu centre.
- ▶▶ Fractura de vidre:
En cinc vidres: tres vidres de l'element B1 —dues fractures a la banda blanca i una al camper blau—, un vidre de l'element B2 del camper blau subjectat per mitjà de boles d'estany aplicades als extrems i un vidre de l'element B3 de la banda blanca del perímetre —visible després de la neteja i per tant no marcat al mapa 2.
- ▶▶ Pèrdua de vidre:
En un vidre de l'element B1 situat a la banda blanca del perímetre.

ACCIÓ	B1		B2		B3	
	FETA Sí/ NO	Quantitat	FETA Sí/ NO	Quantitat	FETA Sí/ NO	Quantitat
PROCÉS DE NETEJA	SÍ		SÍ		SÍ	
CONSOLIDACIÓ DE GRISALLA	NO		NO		NO	
SIGLATGE	SÍ		SÍ		SÍ	
ELIMINACIÓ DE BOLA D'ESTANY	NO	NO	SÍ	2	NO	
SOLDATGE	SÍ		SÍ		SÍ	
UNIÓ DE VIDRE AMB RESINA	SÍ	3	SÍ	1	SÍ	1
UNIÓ I REINTEGRACIÓ DE VIDRE INCOMPLET AMB RESINA	NO		NO		NO	
REINTEGRACIÓ DE VIDRE INCOMPLET	AMB RESINA	SÍ	1	NO		NO
	AMB VIDRE NOU	NO		NO		NO
	AMB VIDRE MEDIEVAL RECICLAT	NO		NO		NO
REPOSICIÓ DE VIDRE PERDUT	AMB VIDRE NOU	NO		NO		NO
	AMB VIDRE MEDIEVAL RECICLAT	NO		NO		NO
GRAVAT DE VIDRE REPOSAT	NO		NO		NO	
REINTEGRACIÓ DE PLOM PERDUT AMB PLOM NOU	SÍ	1	SÍ	1	SÍ	1
MASSILLAMENT PER LA CARA EXTERNA	SÍ		SÍ		SÍ	
REINTEGRACIÓ CROMÀTICA	SÍ	1	NO		NO

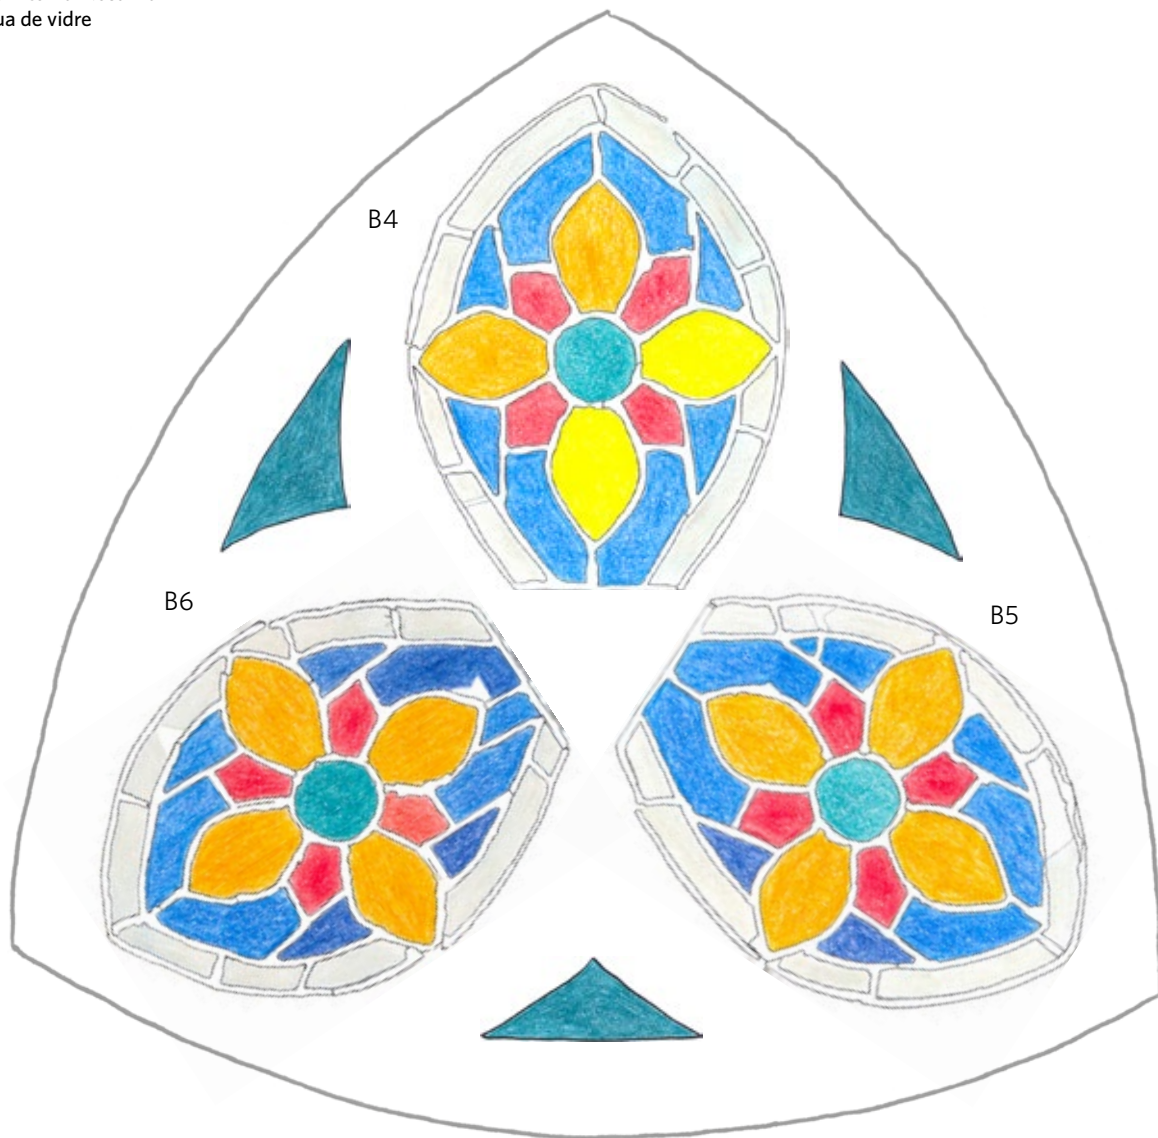
Mapa dels colors dels vidres
- cara interna. Recull la
pèrdua de vidre

- ▶▶ Restes de massilla:
A les dues cares: puntualment sobre els tres elements, més abundants sobre la cara externa.
- ▶▶ Fractura i fissura de plom:
En 37 punts situats principalment al perímetre de cada element i al seu centre.

- ▶▶ Fractura de vidre:
En 11 vidres: cinc de l'element B4 —tres a la banda blanca i dos al camper blau—, dos vidres de l'element B5 —un a la banda blanca i una al camper blau—, quatre vidres de l'element B6 —tres al camper blau i un a la banda blanca perimetral.

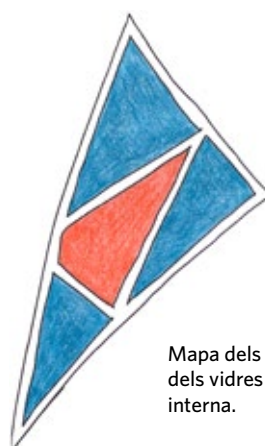
Mapa dels colors dels vidres - cara interna.

- ▶▶ Vidre medieval sense grisalla:
Els quatre vidres.
- ▶▶ Xarxa de plom medieval:
Tots els ploms.
- ▶▶ Acumulació de pols, sutge i altres dipòsits superficials.
- ▶▶ Restes de morter:
A la cara interna: sobre pràcticament tota la superfície.
- ▶▶ Fractura de vidre:
En un vidre del triangle inferior de color blau.

Neteja *in situ* amb una solució mixta al 50 % d'aigua destil·lada i etanol, aplicada amb cotó realitzant fregaments suaus, per eliminar la brutícia superficial i estovar els dipòsits de materials diversos. S'han fet servir eines metàl·liques i de fusta per eliminar les restes de morter. La fractura de vidre s'ha unit *in situ* amb una resina de tipus cianoacrilat.

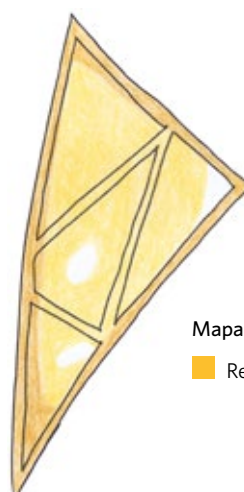
Mapa 1 - cara interna
■ Restes de morter

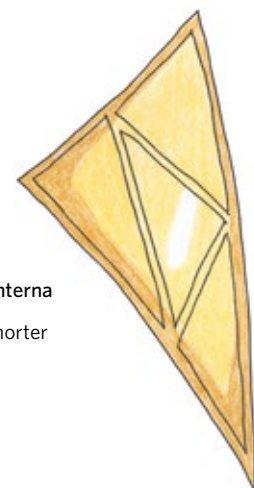
Mapa 1 - cara interna
■ Restes de morter

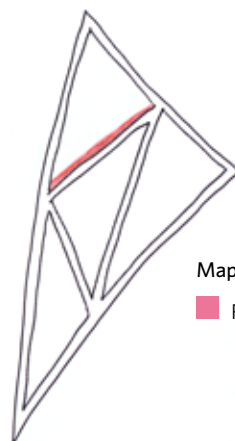
Mapa 2 - cara externa
■ Restes de massilla

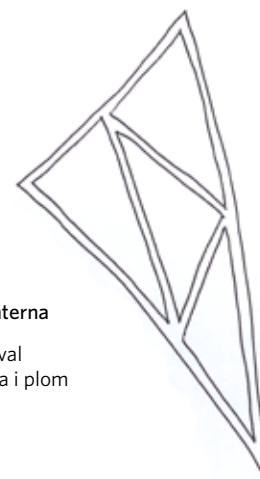
Mapa 3 - cara interna
□ Vidre medieval sense grisalla i plom medieval

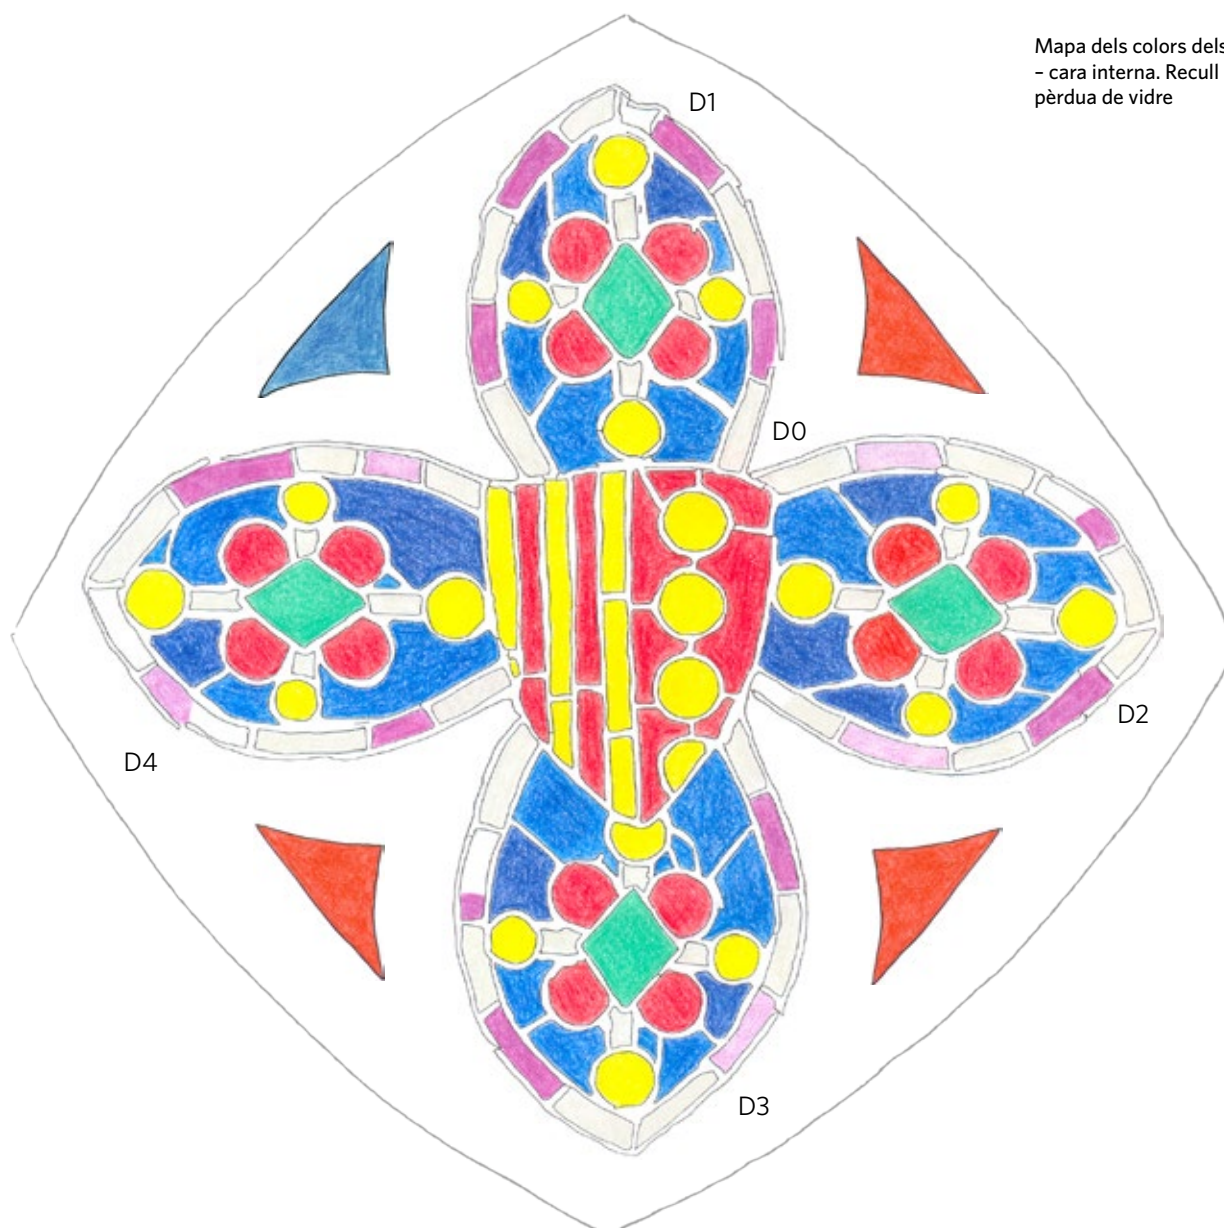
Mapa dels colors dels vidres - cara interna. Recull la pèrdua de vidre

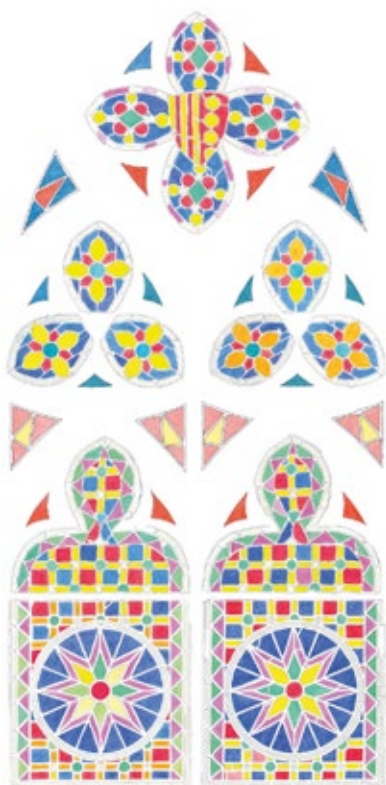
Mapa de colors dels vidres - cara interna.
Recull la pèrdua de vidres i ploms.

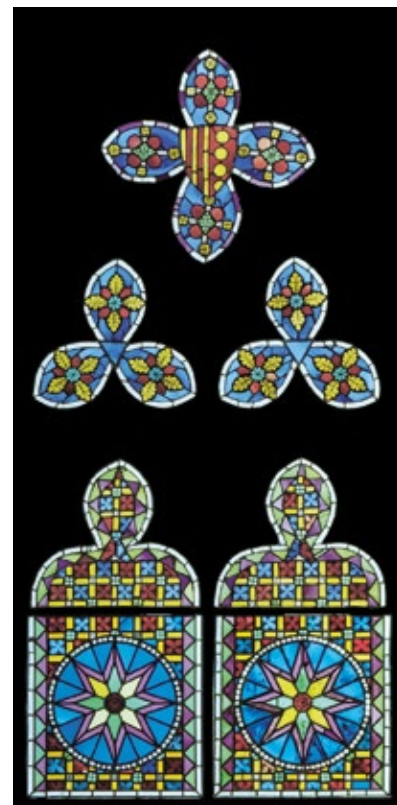
Fotomuntatge de la vidriera -per la cara interna- en acabar el treball de conservació-restauració, les dificultats tècniques han impossibilitat obtenir una fotografia de conjunt.
