REIAL MONESTIR DE SANTA MARIA DE PEDRALBES  
PLA DE RESTAURACIÓ DELS VITRALLS 1998-2010  
MEMÒRIA DELS TREBALLS DE CONSERVACIÓ-RESTAURACIÓ

**FINESTRAL  
NAU OV**

**Reial Monestir de Santa Maria de Pedralbes.**  
**Pla de restauració dels vitralls 1998-2010**

**Memòria dels treballs de conservació-restauració.**  
**Finestral Nau OV**

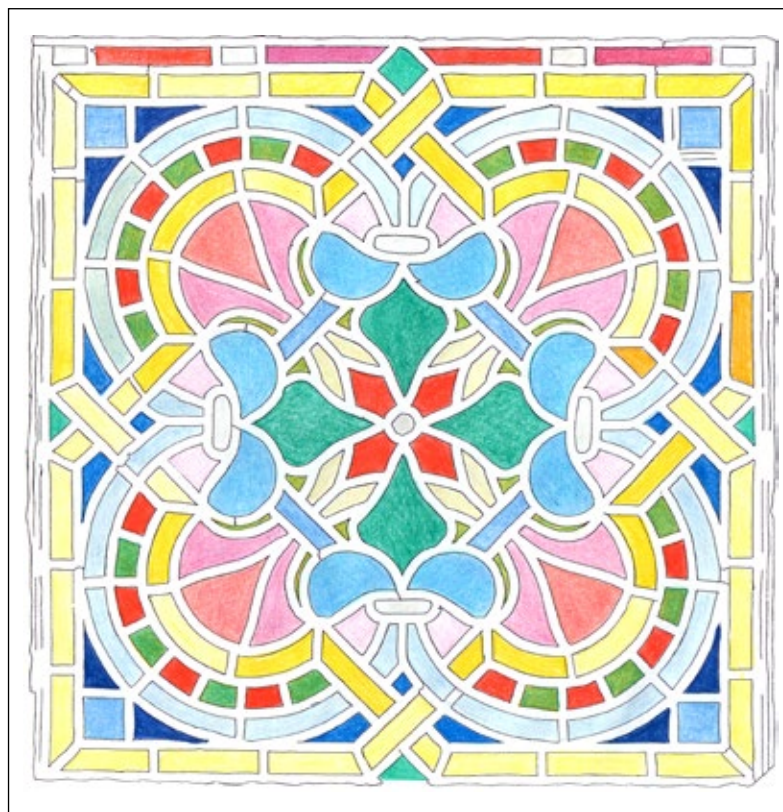
Mapa 1 - cara interna

- ▶▶ Pèrdua de plom:  
En un punt del costat inferior, en correspondència amb el vidre verd.

Mapa dels colors dels  
vidres - cara interna.  
Recull la pèrdua de plom.

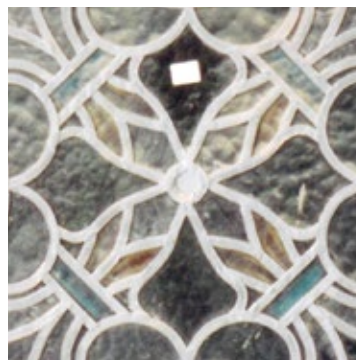
Detall del centre del plafó vist per la cara externa on s'aprecia la decoració d'arabescs i greques del vidre mussolina.

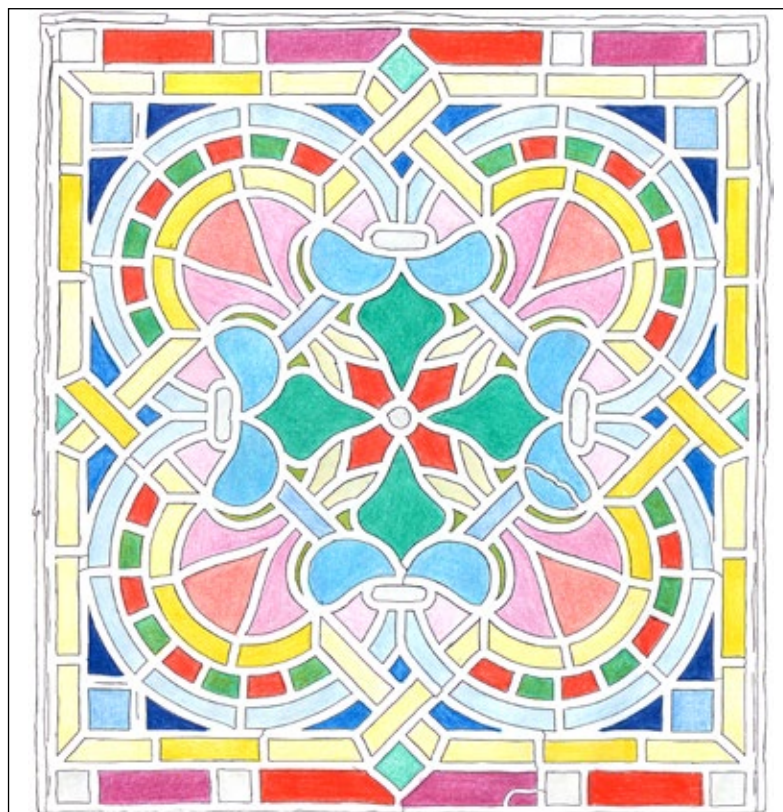
Mapa 1 - cara interna

- ▶▶ Fractura de vidre:  
En set vidres: tres vidres grocs del contorn de l'aspa, un vidre groc clar de la tija d'una flor, un vidre vermell de la banda superior, un vidre blanc del quadrilòbul i un vidre blau del fons, aquests dos últims visibles després de la neteja i per tant no marcats al mapa 2.

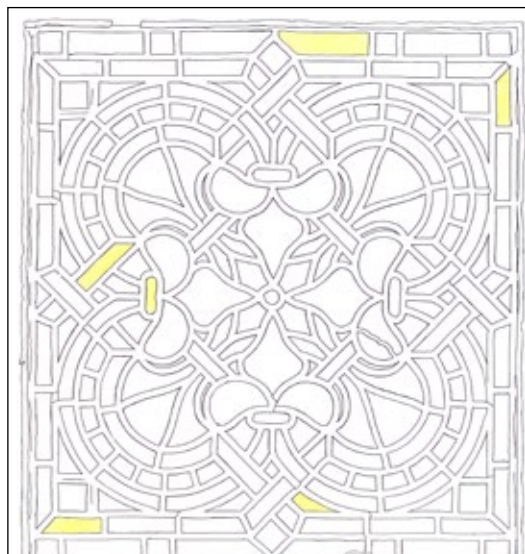
Mapa de procés 2 - cara interna

Un vidre de color groc clar —de la tija d'una flor— presenta una fractura que no s'ha unit amb resina ja que es tracta d'un vidre de febles dimensions i s'ha considerat més oportú no aixecar les ales de plom.

■ Unió de vidre amb resina

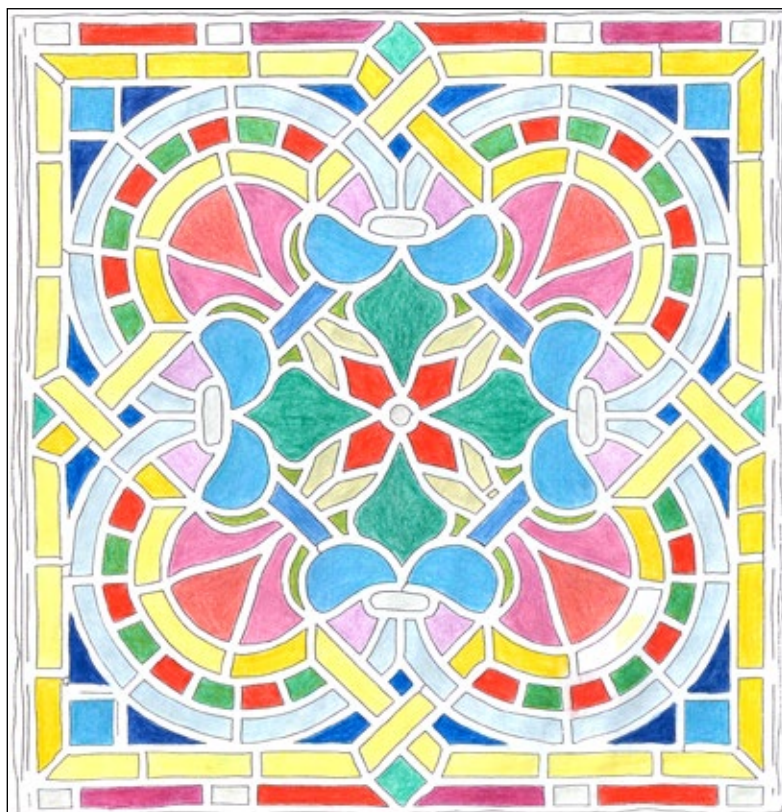
Mapa 1 - cara interna

- ▶▶ Pèrdua de vidre: En dos vidres blancs de la banda superior i inferior. Les pèrdues van ser visibles després de la neteja i per tant no estan marcades al mapa de colors.

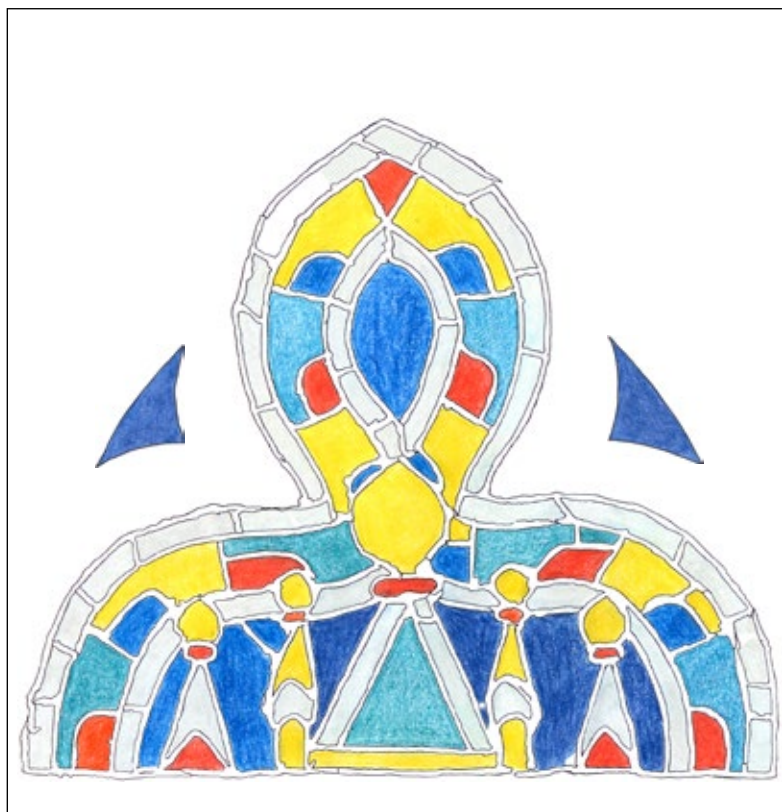
Mapa 1 - cara interna

| <ul style="list-style-type: none"><li>▶▶ Vidre medieval sense grisalla: 50 vidres.</li><li>▶▶ Vidre medieval amb grisalla: 46 vidres.</li><li>▶▶ Xarxa de plom medieval: Tots els ploms.</li><li>▶▶ Acumulació de pols, sutge i altres dipòsits superficials.</li><li>▶▶ Restes de morter: A ambdues cares: sobre el perímetre i diversos punts de la superfície, poc abundant.</li></ul> | <ul style="list-style-type: none"><li>▶▶ Restes de massilla: A ambdues cares: sobre diversos punts de la superfície, puntualment.</li><li>▶▶ Bombament i deformació: Molt poc accentuats.</li><li>▶▶ Fractura i fissura de plom: En 39 punts situats al perímetre i al centre del plafó.</li><li>▶▶ Fractura de vidre: En vuit vidres: quatre vidres blancs a la banda del perímetre,</li></ul> | <ul style="list-style-type: none"><li>un vidre vermell, un vidre groc del gablet, un vidre blau del fons i un vidre blanc d'un pinacle —visible després de la neteja i per tant no marcat al mapa 2.</li><li>▶▶ Pèrdua de vidre: En tres vidres blancs del perímetre.</li></ul> |

Mapa dels colors dels  
vidres - cara interna.  
Recull la pèrdua de vidre.

- Recobriment negre
- Restes de morter
- Restes de massilla

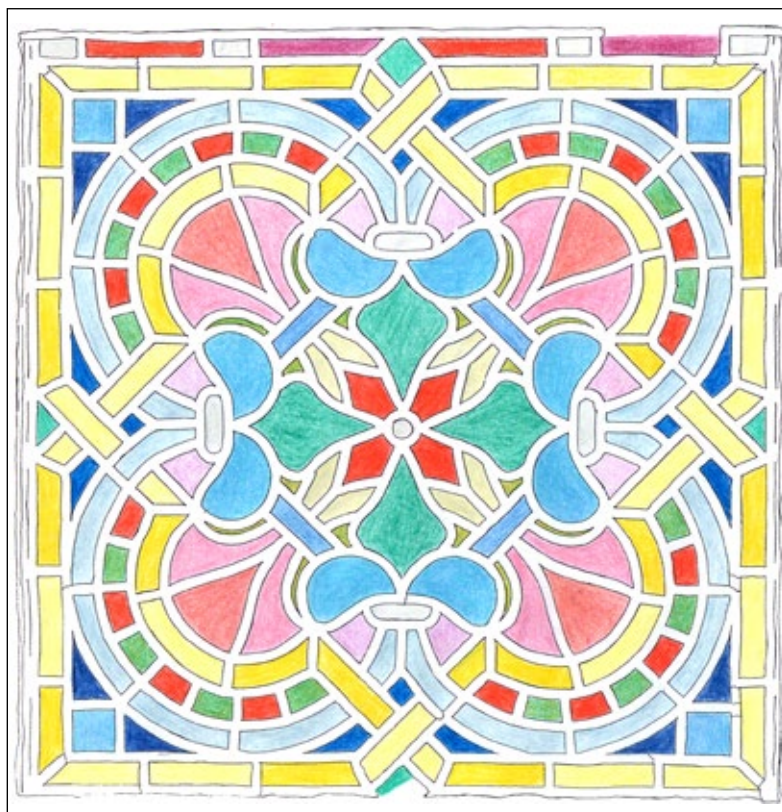
Mapa 1 - cara interna

- ▶▶ Triple tira de plom:  
Als dos laterals del plafó.
- ▶▶ Fractura i fissura de plom:  
En 19 punts, principalment del perímetre del plafó.
- ▶▶ Fractura de vidre:  
En cinc vidres: quatre vidres grocs del perfil de l'aspa —un dels quals visible després de la neteja i per tant no marcat al mapa 2— i un vidre groc clar de la tija d'una flor.

- ▶▶ Pèrdua de vidre:  
En un vidre verd del costat inferior.

Mapa dels colors dels vidres - cara interna.  
Recull la pèrdua de plom i de vidre.

- Recobriment negre
- Restes de morter

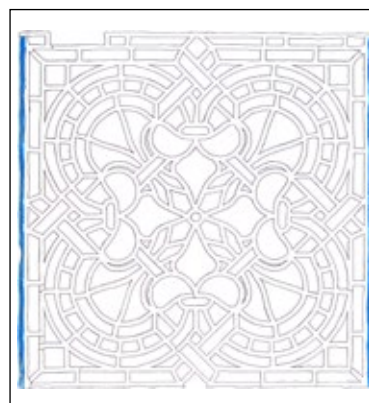
Mapa 4 - cara externa

- Triple tira de plom

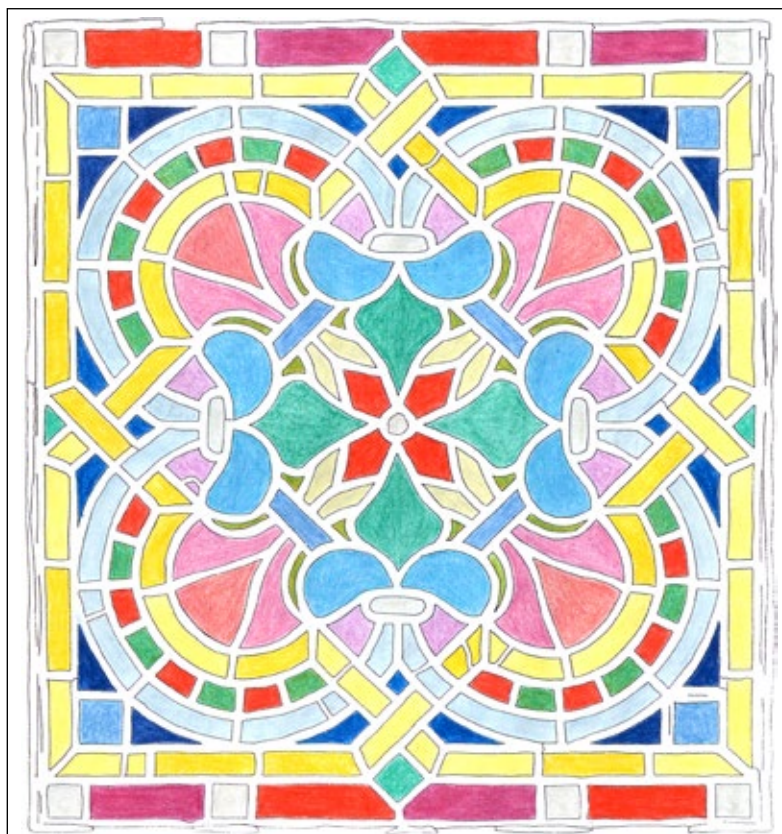
Mapa 1 - cara interna

- ▶▶ Doble i triple tira de plom: Als dos laterals del plafó i restes d'una doble tira de plom al costat inferior.
- ▶▶ Fractura i fissura de plom: En 27 punts, principalment del perímetre del plafó.

- ▶▶ Fractura de vidre: En 11 vidres: tres vidres blancs de les bandes superior i inferior, dos vidres grocs del contorn de l'aspa, tres vidres de color blau clar del quadrilòbul —un dels quals visible després de la neteja i per tant no marcat al mapa 2—, un vidre lila del fons, un vidre blanc del perímetre i un vidre groc clar de la tija d'una flor.

- ▶▶ Pèrdua de plom: En un punt del costat superior, en correspondència amb un vidre vermell.

Mapa dels colors dels vidres - cara interna.  
Recull la pèrdua de plom.

- Recobriment negre
- Restes de morter

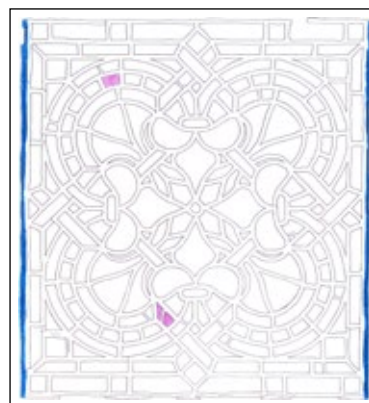
Mapa 4 - cara externa

- Vidre invertit
- Doble tira de plom

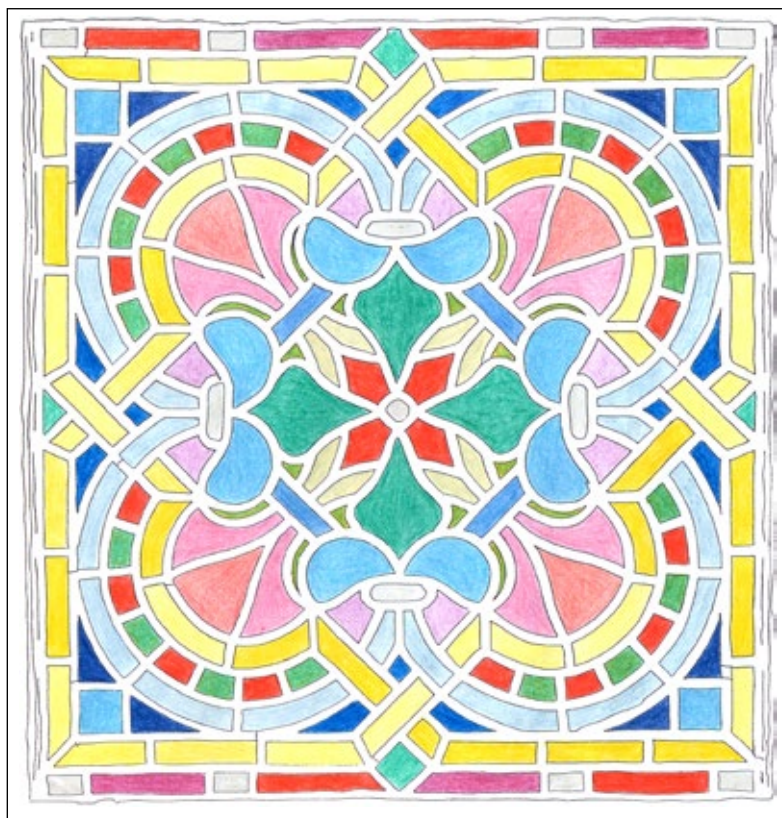
Mapa 1 - cara interna

- ▶▶ Triple tira de plom: Als dos laterals del plafó.
- ▶▶ Fractura i fissura de plom: En 15 punts del perímetre i del centre del plafó.
- ▶▶ Fractura de vidre: En 15 vidres: cinc vidres grocs del contorn de l'aspa —un dels quals visible després de la neteja i per tant no marcat al mapa 2—, quatre vidres blau clar del quadrilòbul, dos vidres blancs del quadrilòbul —un dels quals visible després de la neteja i per tant no marcat al mapa 2—, dos vidres blancs i dos vidres fúcsia de les bandes superior i inferior.

- ▶▶ Pèrdua de vidre: En un vidre blanc de la cantonada inferior esquerra.

Mapa dels colors dels vidres - cara interna.  
Recull la pèrdua de vidre.

- Recobriment negre
- Restes de morter

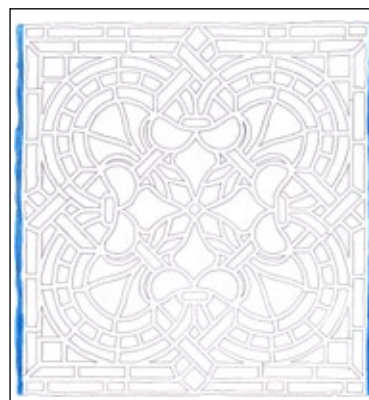
Mapa 4 - cara externa

- Triple tira de plom

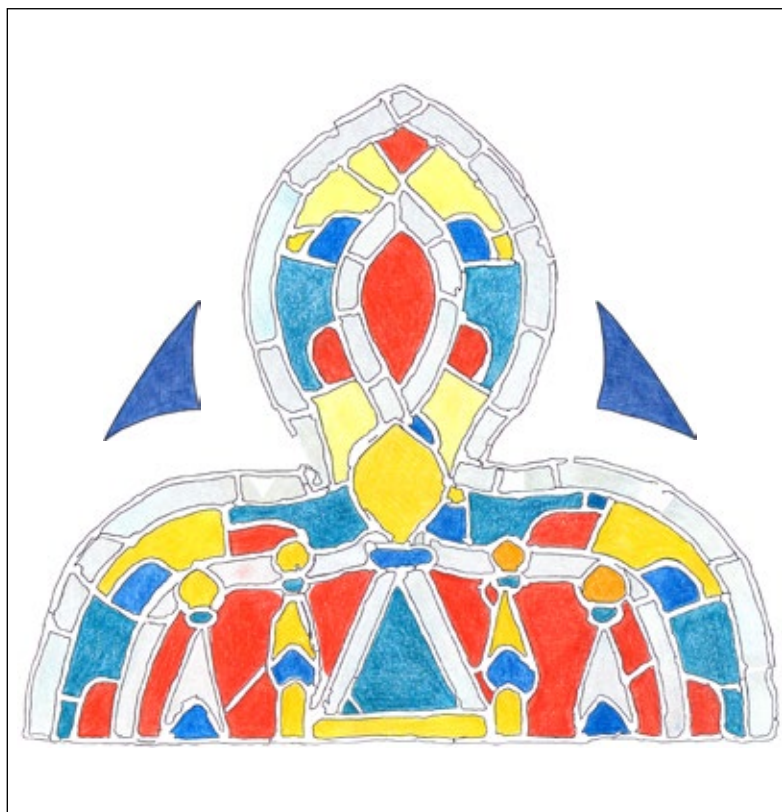
| <ul style="list-style-type: none"> <li>▶▶ Vidre medieval sense grisalla: 59 vidres.</li> <li>▶▶ Vidre medieval amb grisalla: 43 vidres.</li> <li>▶▶ Xarxa de plom medieval: Tots els ploms.</li> <li>▶▶ Acumulació de pols, sutge i altres dipòsits superficials.</li> <li>▶▶ Restes de morter: A ambdues cares: sobre el perímetre i diversos punts de la superfície, poc abundant. El morter tapa un vidre blau fracturat, tant per la cara interna com externa.</li> </ul> | <ul style="list-style-type: none"> <li>▶▶ Restes de massilla: A ambdues cares: sobre diversos punts de la superfície, puntualment però més abundant sobre la cara externa.</li> <li>▶▶ Recobriment negre: A la cara interna: sobre el triangle central de color blau.</li> <li>▶▶ Bombament i deformació: Molt poc accentuats.</li> <li>▶▶ Fractura i fissura de plom: En 61 punts situats al perímetre i a l'interior del plafó.</li> <li>▶▶ Fractura de vidre: En 13 vidres: quatre vidres blancs a la banda del perímetre —un dels</li> </ul> | <ul style="list-style-type: none"> <li>quals visible després de la neteja i per tant no marcat al mapa 2—, tres vidres blancs amb motiu emperlat, dos vidres blaus i un vidre groc amb motiu vegetal i tres vidres vermells del fons.</li> <li>▶▶ Pèrdua de plom: En dos punts del perímetre, en correspondència amb dos vidres blancs.</li> <li>▶▶ Pèrdua de vidre: En tres vidres blancs del perímetre.</li> <li>▶▶ Grisalla perduda o debilitada: En 18 vidres de color blanc, blau i groc.</li> </ul> |

Mapa dels colors dels vidres - cara interna.  
Recull la pèrdua de vidre i plom.

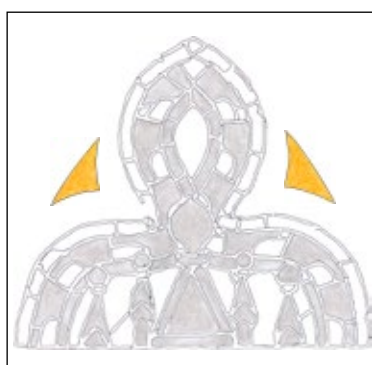
Mapa 3 - cara interna

- Vidre medieval sense grisalla
- Vidre medieval amb grisalla
- Vidre bufat
- Plom medieval

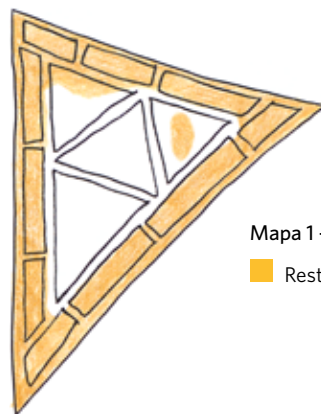
Mapa 1 - cara interna

■ Restes de morter

Neteja *in situ* amb una solució mixta al 50 % d'aigua destil·lada i etanol, aplicada amb cotó fent fregaments suaus, per eliminar la brutícia superficial i estovar els dipòsits de materials diversos. S'han fet servir eines metàl·liques i de fusta per eliminar les restes de morter.

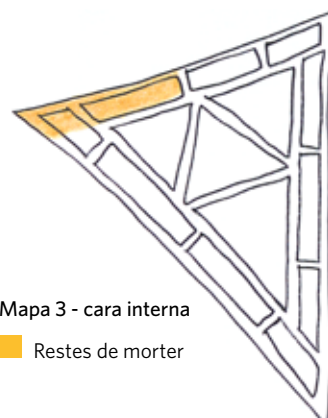
Mapa 3 - cara interna

■ Restes de morter

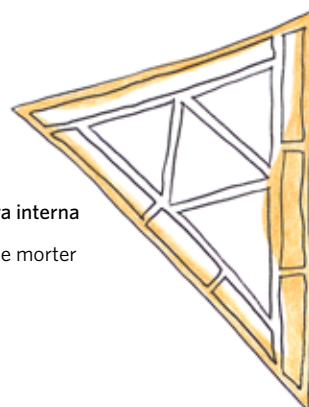
- ▶▶ Vidre medieval sense grisalla:  
Els 11 vidres.
- ▶▶ Xarxa de plom medieval:  
Tots els ploms.
- ▶▶ Acumulació de pols, sutge i altres dipòsits superficials.
- ▶▶ Restes de morter:  
A la cara interna: a tot el perímetre del plafó, abundant.  
A la cara externa: a gairebé tot el perímetre del plafó, abundant.
- ▶▶ Fractura de vidre:  
En dos vidres blaus del perímetre.

Mapa 1 - cara interna  
■ Restes de morter

Neteja *in situ* amb una solució mixta al 50 % d'aigua destil·lada i etanol, aplicada amb cotó fent fregaments suaus, per eliminar la brutícia superficial i estovar els dipòsits de materials diversos. S'han fet servir eines metàl·liques i de fusta per eliminar les restes de morter. A distància de 15 anys, no podem dir si l'arquet es va desmuntar per ser enganxat o bé si els fragments es van unir *in situ*.

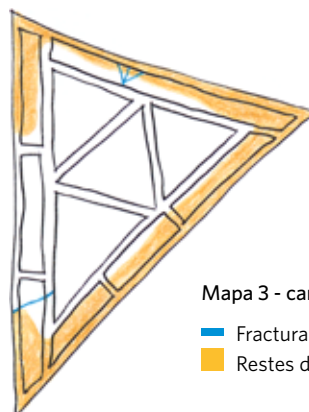
Mapa 3 - cara interna  
■ Fractura de vidre  
■ Restes de morter

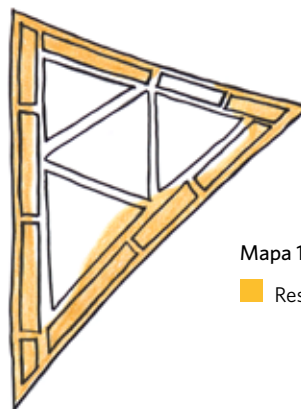
Mapa 1 - cara interna

■ Restes de morter

Neteja *in situ* amb una solució mixta al 50 % d'aigua destil·lada i etanol, aplicada amb cotó fent fregaments suaus, per eliminar la brutícia superficial i estovar els dipòsits de materials diversos. S'han fet servir eines metàl·liques i de fusta per eliminar les restes de morter.

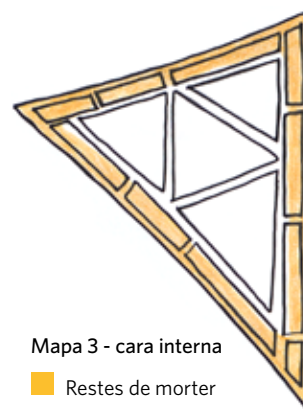
Mapa 3 - cara interna

■ Restes de morter

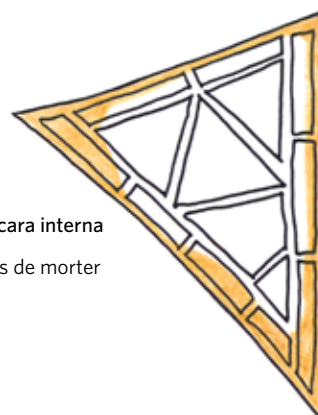
Mapa 1 - cara interna

- ▶▶ Vidre medieval sense grisalla:  
Els 14 vidres.
- ▶▶ Xarxa de plom medieval:  
Tots els ploms.
- ▶▶ Acumulació de pols, sutge i altres dipòsits superficials.
- ▶▶ Restes de morter:  
A la cara interna: a gairebé tot el perímetre del plafó, abundant.
- ▶▶ Fractura de vidre:  
En un vidre blau del perímetre.

■ Restes de morter

Neteja *in situ* amb una solució mixta al 50 % d'aigua destil·lada i etanol, aplicada amb cotó fent fregaments suaus, per eliminar la brutícia superficial i estovar els dipòsits de materials diversos. S'han fet servir eines metàl·liques i de fusta per eliminar les restes de morter. A distància de 15 anys, no podem dir si l'arquet es va desmuntar per ser enganxat o bé si els fragments es van unir *in situ*.

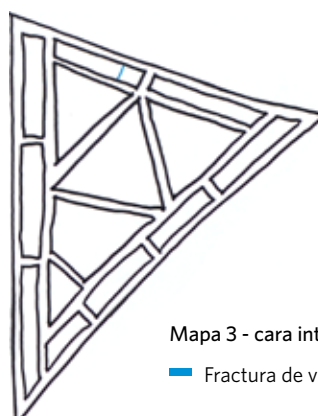
Mapa 3 - cara interna

■ Fractura de vidre

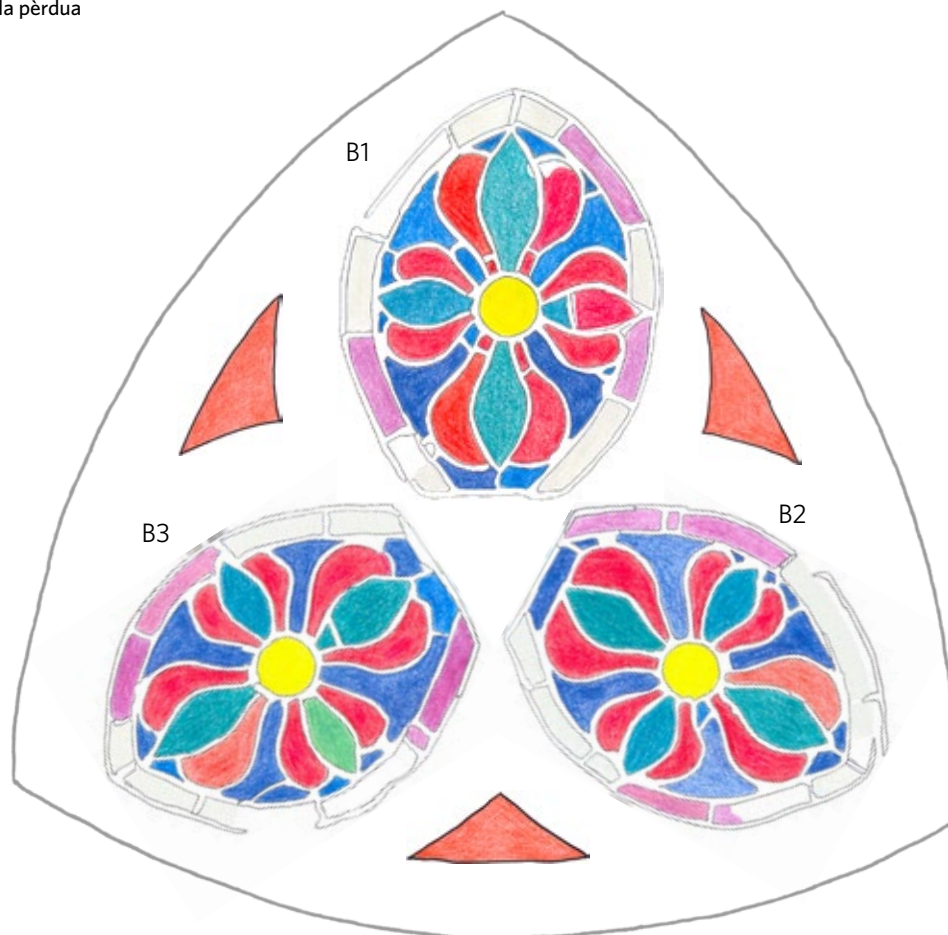
- ▶▶ Fractura de vidre:  
En 26 vidres: set vidres fúcsia —un dels quals visible després de la neteja i per tant no marcat al mapa 2— i sis vidres blancs del perímetre, sis vidres blaus del fons, quatre vidres vermells dels pètals —dos dels quals visibles després de la neteja i per tant no marcats al mapa 2—, dos vidres blaus dels pètals i un vidre groc del centre d'una flor.
- ▶▶ Pèrdua de plom:  
En dos punts del perímetre de l'element B1 i B3.
- ▶▶ Pèrdua de vidre:  
En vuit vidres: tres vidres blancs i un vidre fúcsia del perímetre, dos vidres sencers a l'element B1 i B3, i un vidre blau i un de vermell dels pètals de l'element B1.

Mapa dels colors dels vidres -  
cara interna. Recull la pèrdua  
de plom i de vidre.

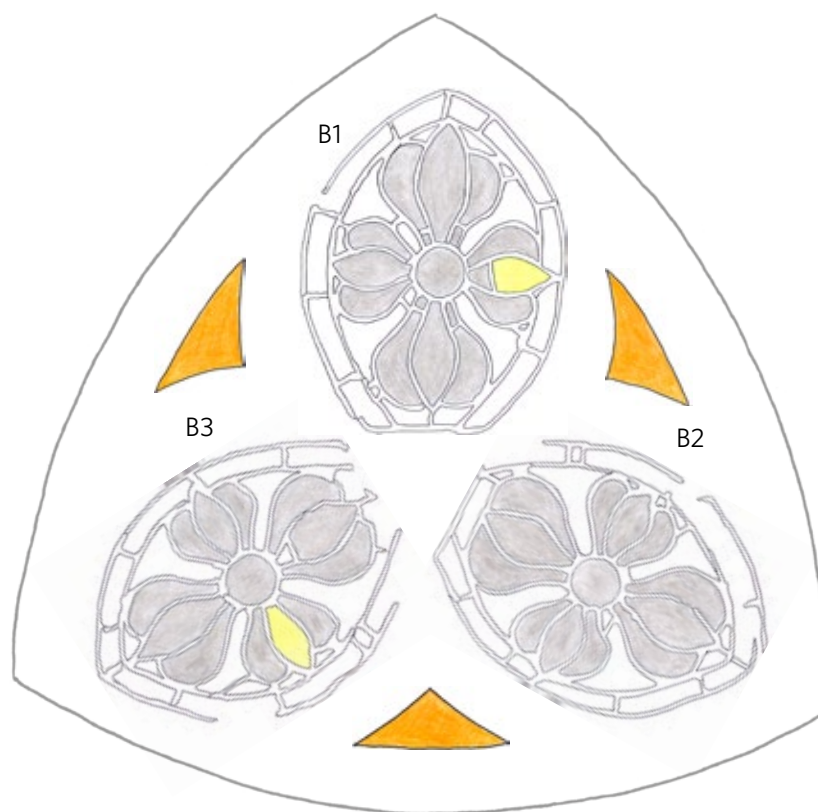
Mapa 3 - cara interna

- Vidre medieval sense grisalla
- Vidre medieval amb grisalla
- Vidre medieval que no s'adiu
- Vidre bufat
- Plom medieval

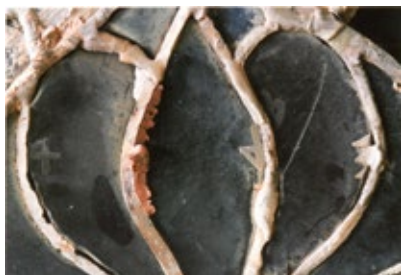
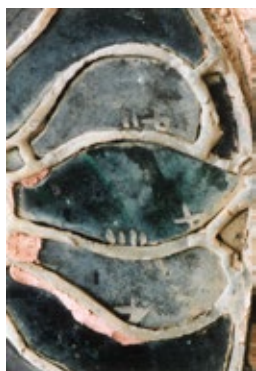
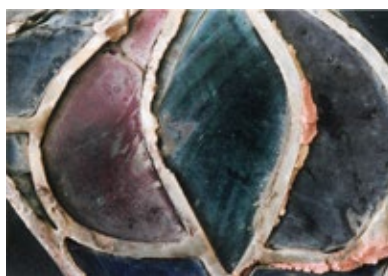
L'element B5 presenta marques amb grisalla inusuals. Per la cara externa es poden apreciar signes en forma de «4», de «x» o de petites ratlles superposades. Ens alguns casos, coincideixen amb marques semblants del vidre contigu. Pensem que es tracta d'indicacions del vitraller per a la col·locació dels vidres durant la realització del plafó. El fet que estiguin fetes amb grisalla cuita, i per tant siguin marques que no es poden eliminar fàcilment, ens sembla un fet excepcional.

Detall de les marques amb grisalla sobre la cara externa del vitrall.

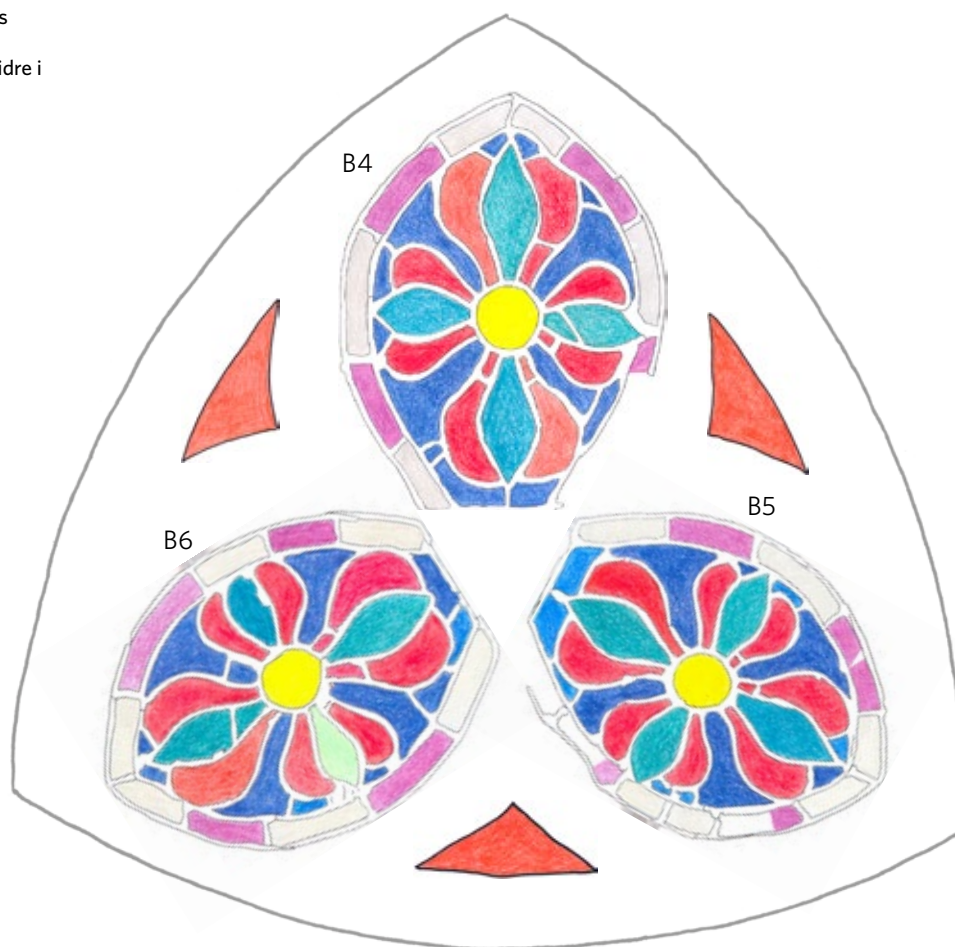
Mapa dels colors dels  
vidres - cara interna.  
Recull la pèrdua de vidre i  
de plom.

- ▶▶ Vidre bufat:  
Els tres triangles.
- ▶▶ Acumulació de pols, sutge i altres dipòsits superficials.
- ▶▶ Restes de morter:  
A la cara interna: a les cantonades dels tres triangles, poc abundant.
- ▶▶ Recobriment negre:  
A la cara interna: sobre tota la superfície dels tres triangles.

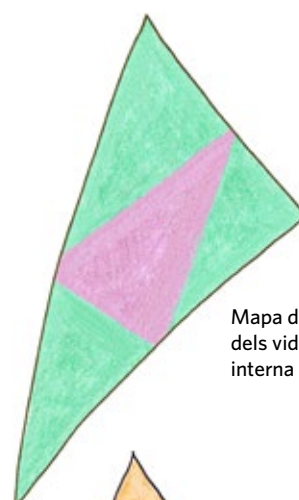
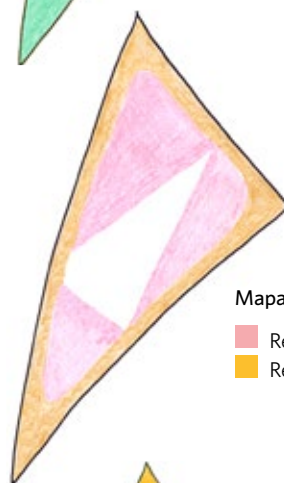
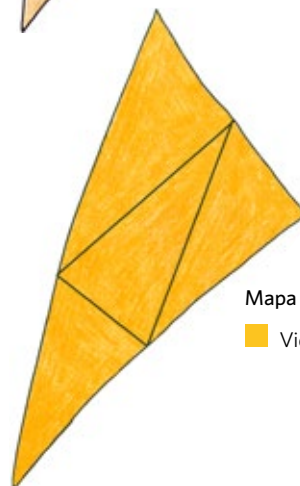
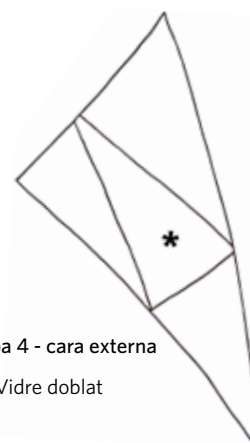
Arquet situat a l'esquerra de l'espai que queda entre el trifoli B1-B2-B3 i el quadrifoli D0-D1-D2-D3-D4. Està compost per un únic vidre triangular de color verd al qual es sobreposa un vidre triangular de color lila al centre. El plafó no té xarxa de plom, el vidre central es subjecta pels angles encaixats al galze de la pedra i amb morter.

Mapa 1 - cara interna  
 ■ Recobriments negre  
 ■ Restes de morter

Neteja *in situ* amb una solució mixta al 50 % d'aigua destil·lada i etanol, aplicada amb cotó fent fregaments suaus, per eliminar la brutícia superficial i estovar els dipòsits de materials diversos. S'han fet servir eines metàl·liques i de fusta per eliminar les restes de morter i el recobriments negre.

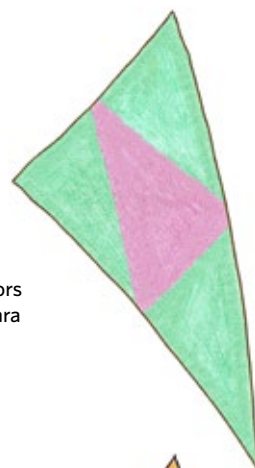
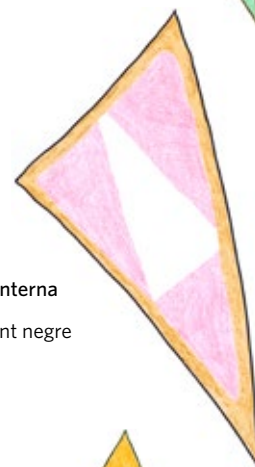
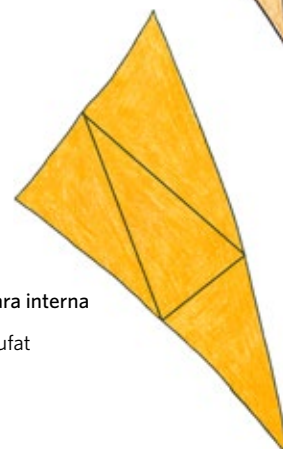
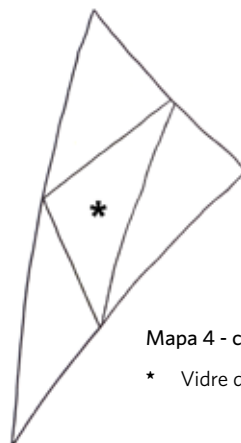
- Recobriment negre
- Morter

Neteja *in situ* amb una solució mixta al 50 % d'aigua destil·lada i etanol, aplicada amb cotó fent fregaments suaus, per eliminar la brutícia superficial i estovar els dipòsits de materials diversos. S'han fet servir eines metàl·liques i de fusta per eliminar les restes de morter i el recobriment negre. S'ha massillat per ambdues cares i s'ha tornat a col·locar a la seva ubicació original.

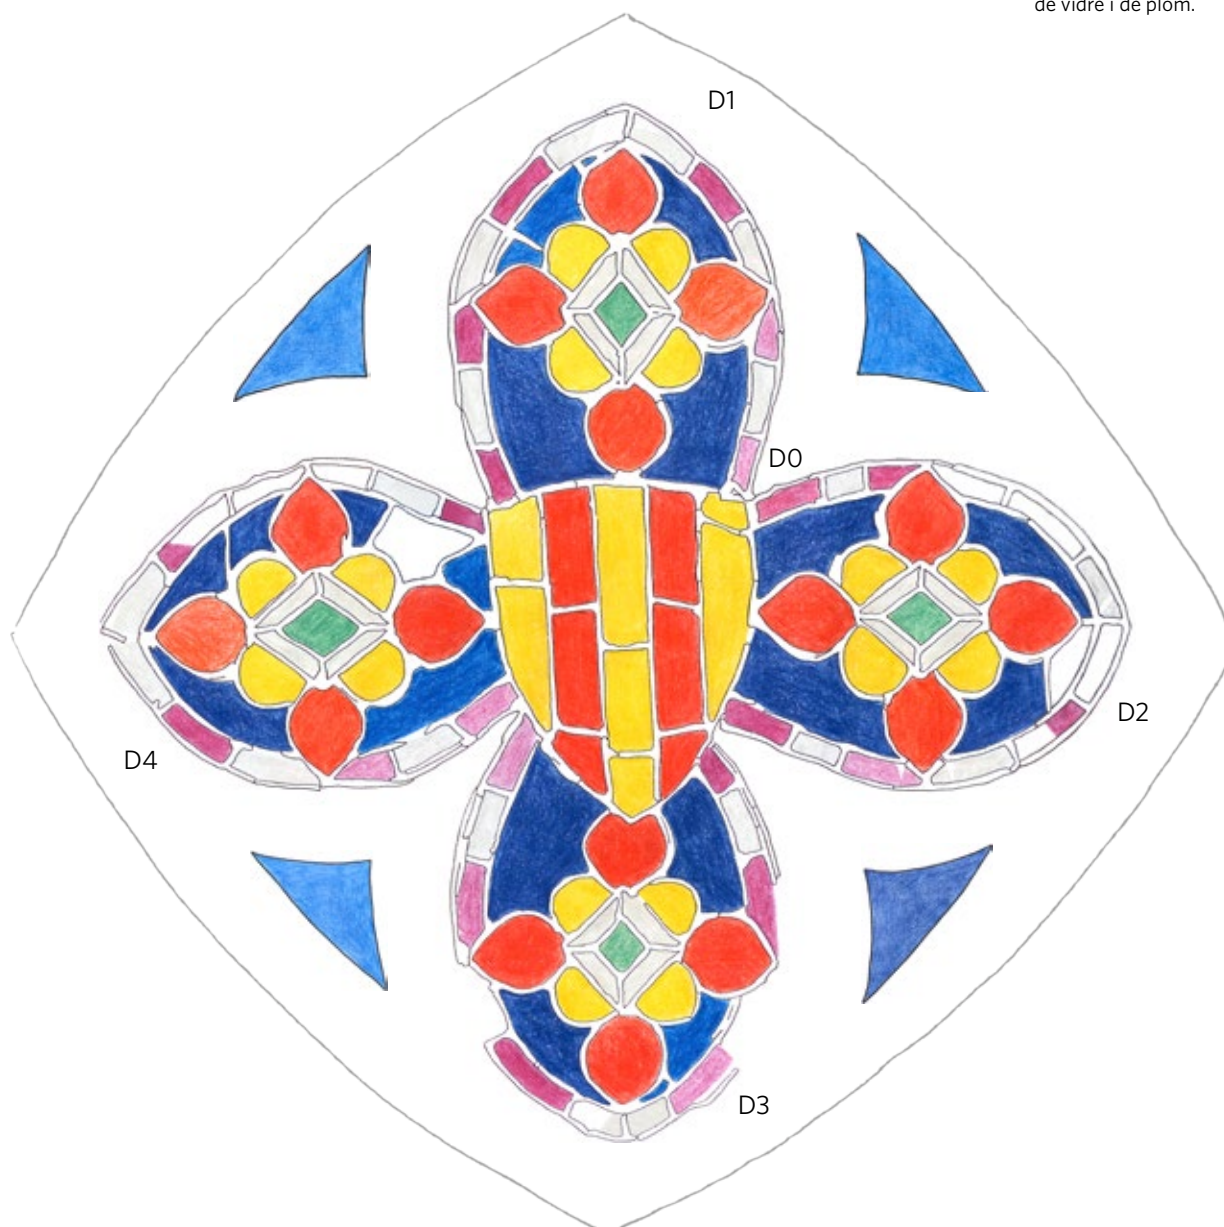
Mapa dels colors dels vidres - cara interna. Recull la pèrdua de vidre i de plom.

- ▶▶ Fractura i fissura de plom:
  - En 69 punts: 19 a l'element D0, 16 a l'element D1, dos a l'element D2, 12 a l'element D3 i 20 a l'element D4.
- ▶▶ Fractura de vidre:

- ▶▶ Recobriment negre:  
A la cara interna: sobre tota la superfície dels dos triangles inferiors.

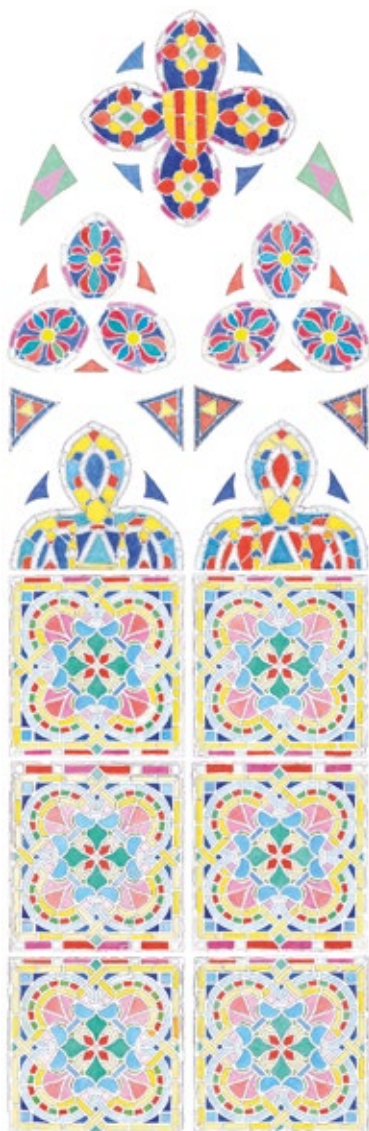
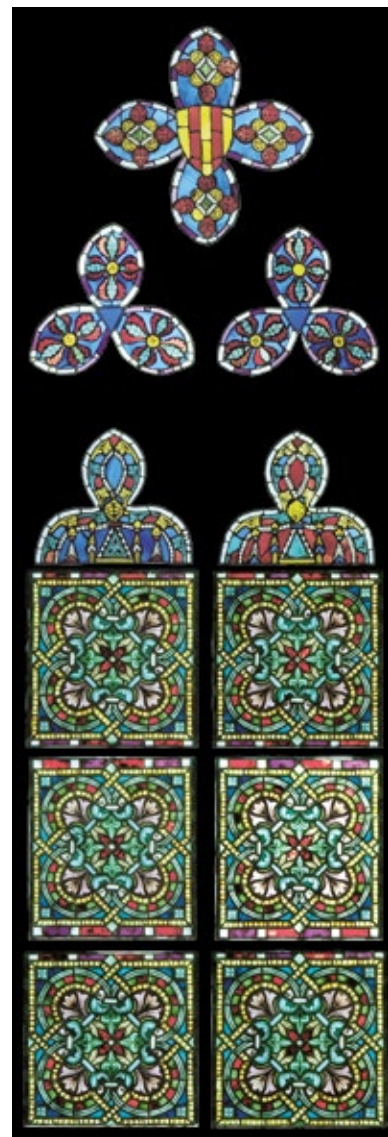
L'anàlisi de l'estat de conservació de la vidriera conclou en un diagnòstic favorable tot i que en menor mesura —com és comprensible— per als plafons d'època medieval. La principal diferència rau en la major presència de pèrdues de plom i de vidre —algunes vegades de la totalitat de la peça— en els plafons medievals. Aquestes pèrdues se situen principalment en les bandes del perímetre, en contacte amb el galze de la pedra. Les fractures i fissures a la xarxa de plom també són més nombroses en els plafons medievals a causa de la pèrdua de maleabilitat del metall.

Mapa de colors dels vidres  
– cara interna. Recull la  
pèrdua de vidres i ploms.

No així, les fractures de vidre que, a grans trets, afecten per igual vidres d'època medieval i del segle XIX, probablement a causa de la major gruixària dels vidres medievals. En conjunt, podem dir que la vidriera es presenta en un bon estat de conservació.

Fotomuntatge de la vidriera  
– per la cara interna –  
en acabar el treball de  
conservació-restauració.  
Les dificultats tècniques  
han impossibilitat obtenir  
una fotografia de conjunt.
