REIAL MONESTIR DE SANTA MARIA DE PEDRALBES
PLA DE RESTAURACIÓ DELS VITRALLS 1998-2010
MEMÒRIA DELS TREBALLS DE CONSERVACIÓ-RESTAURACIÓ

ROSASSA
EII

Memòria dels treballs de conservació-restauració.
Rosassa EII

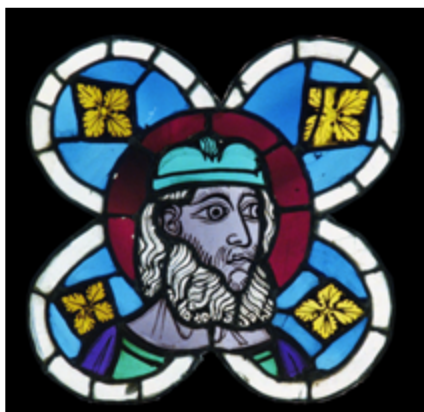
ELEMENT 0

Situat al centre de la rosassa. Plafó quadrilobat de 38,5 cm d'alçària i 38,2 cm d'amplada, compost per 59 vidres. Els quatre lòbuls es disposen segons un model en aspa.

- ▶▶ Manca de cohesió de la grisalla:
En dos vidres: un vidre rosa del pit del personatge i un vidre groc del motiu floral.
- ▶▶ Fractura i fissura de plom:
En 20 punts situats al perímetre i al centre del plafó.

- ▶▶ Fractura de vidre:
En tres vidres blancs del perímetre.
- ▶▶ Pèrdua de plom:
En dos punts del perímetre corresponents a un vidre blanc del perímetre associat a una pèrdua de vidre.

- ▶▶ Pèrdua de vidre:
En tres vidres blancs del perímetre, de manera parcial.

ACCIÓ		FETA SÍ/NO	Quantitat
PROCÉS DE NETEJA	SISTEMA A	SÍ	
	SISTEMA B	SÍ	
SIGLATGE		SÍ	
SOLDATGE		SÍ	
UNIÓ DE VIDRE AMB RESINA		SÍ	5
UNIÓ I REINTEGRACIÓ DE VIDRE AMB RESINA		NO	
REINTEGRACIÓ DE VIDRE INCOMPLET AMB VIDRE NOU		SÍ	2
REINTEGRACIÓ DE VIDRE INCOMPLET AMB VIDRE MEDIEVAL		SÍ	1
REINTEGRACIÓ DE VIDRE INCOMPLET AMB PLOM NOU		NO	
REPOSICIÓ DE VIDRE PERDUT AMB VIDRE NOU		NO	
GRAVAT DE VIDRE REPOSAT		SÍ	2
REINTEGRACIÓ DE PLOM PERDUT AMB PLOM NOU		SÍ	
CONSOLIDACIÓ DE GRISALLA		SÍ	2
REINTEGRACIÓ CROMÀTICA		NO	
REINTEGRACIÓ DE GRISALLA AMB PINTURA FREDA		NO	
MASSILLAMENT PER LA CARA INTERNA I EXTERNA		SÍ

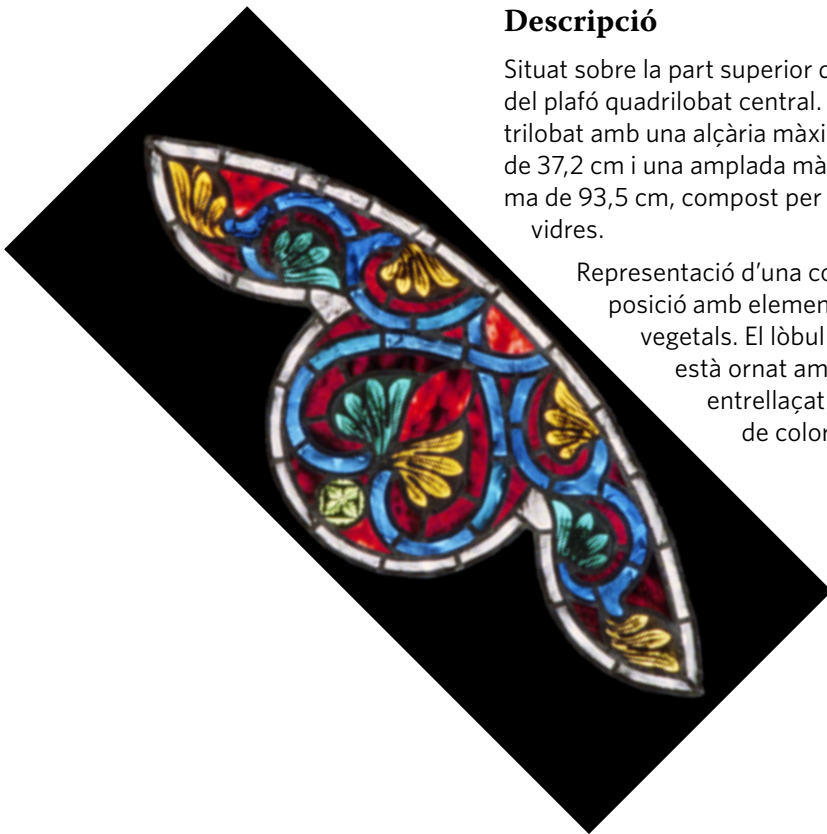
ELEMENT 1

Situat sobre la part superior dreta del plafó quadrilobat central. Plafó trilobat amb una alçària màxima de 37,2 cm i una amplada màxima de 93,5 cm, compost per 85 vidres.

- ▶▶ Taques de color taronja:
A la cara externa: sobre tota la superfície.
- ▶▶ Bombament i deformació:
Molt poc pronunciats.
- ▶▶ Fractura i fissura de plom:
En 11 punts situats al perímetre del plafó i a la unió entre dos lòbuls.

- ▶▶ Fractura de vidre:
En 11 vidres: sis vidres blancs —un dels quals visible després de la neteja i, per tant, no marcat al mapa 2—, tres vidres vermells —un dels quals visible després de la neteja i, per tant, no marcat al mapa 2—, un vidre blau de les tiges i un vidre groc amb decoració vegetal.

- ▶▶ Pèrdua de vidre:
En dos vidres blancs del perímetre, de manera parcial.

ACCIÓ		FETA SÍ/NO	Quantitat
PROCÉS DE NETEJA	SISTEMA A	SÍ	
	SISTEMA B	SÍ	
SIGLATGE		SÍ	
SOLDATGE		SÍ	
UNIÓ DE VIDRE AMB RESINA		SÍ	10
UNIÓ I REINTEGRACIÓ DE VIDRE AMB RESINA		NO	
REINTEGRACIÓ DE VIDRE INCOMPLET AMB VIDRE NOU		NO	
REINTEGRACIÓ DE VIDRE INCOMPLET AMB VIDRE MEDIEVAL		NO	
REINTEGRACIÓ DE VIDRE INCOMPLET AMB PLOM NOU		SÍ	2
REPOSICIÓ DE VIDRE PERDUT AMB VIDRE NOU		NO	
GRAVAT DE VIDRE REPOSAT		NO	
REINTEGRACIÓ DE PLOM PERDUT AMB PLOM NOU		NO	
CONSOLIDACIÓ DE GRISALLA		NO	
REINTEGRACIÓ CROMÀTICA		NO	
REINTEGRACIÓ DE GRISALLA AMB PINTURA FREDA		NO	
MASSILLAMENT PER LA CARA INTERNA I EXTERNA		SÍ

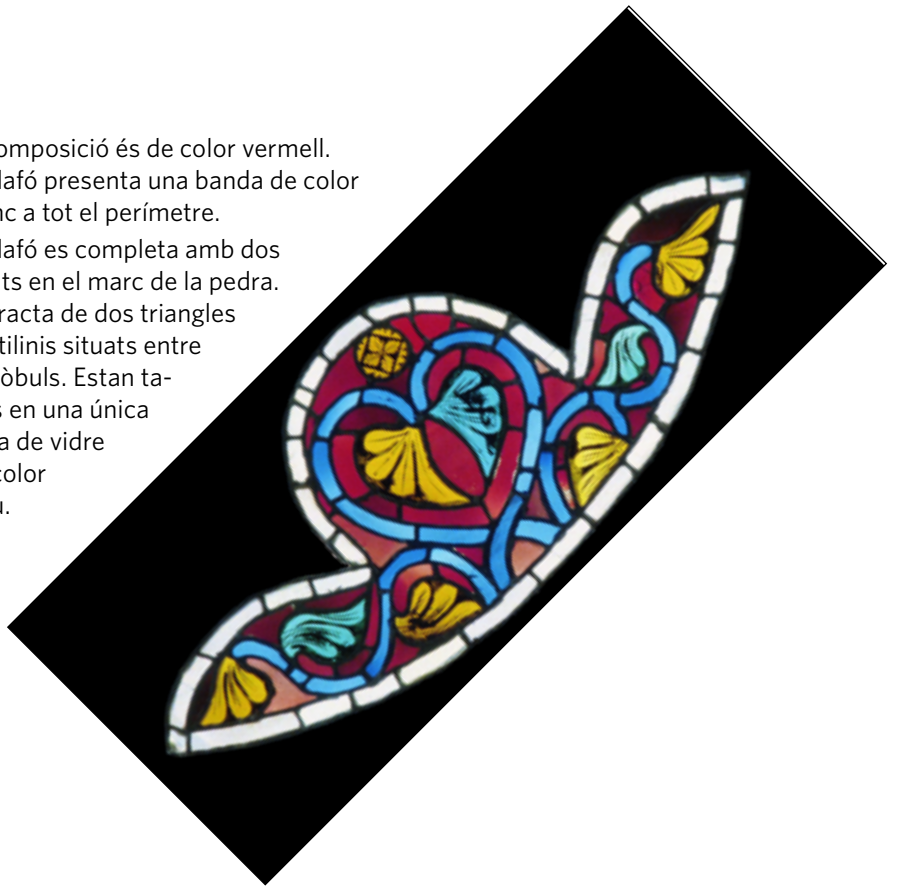
ELEMENT 2

- ▶▶ Bombament i deformació:
Molt poc pronunciats.
- ▶▶ Fractura i fissura de plom:
En 25 punts situats al perímetre del plafó i a la unió entre dos lòbuls.

- ▶▶ Fractura de vidre:
En 11 vidres: sis vidres blancs —dos dels quals visibles després de la neteja i, per tant, no marcats al mapa 2—, quatre vidres vermells —dos dels quals visibles després de la neteja i, per tant, no marcats al mapa 2— i un vidre blau de les tiges —visible després de la neteja i, per tant, no marcat al mapa 2.

- ▶▶ Pèrdua de vidre:
En cinc vidres: dues pèrdues totals i dues pèrdues parcials en vidres blancs de perímetre, i una pèrdua parcial en un vidre vermell del fons.

ACCIÓ		FETA SÍ/NO	Quantitat
PROCÉS DE NETEJA	SISTEMA A	SÍ	
	SISTEMA B	SÍ	
SIGLATGE		SÍ	
SOLDATGE		SÍ	
UNIÓ DE VIDRE AMB RESINA		SÍ	8
UNIÓ I REINTEGRACIÓ DE VIDRE AMB RESINA		SÍ	1
REINTEGRACIÓ DE VIDRE INCOMPLET AMB VIDRE NOU		SÍ	2
REINTEGRACIÓ DE VIDRE INCOMPLET AMB VIDRE MEDIEVAL		NO	
REINTEGRACIÓ DE VIDRE INCOMPLET AMB PLOM NOU		NO	
REPOSICIÓ DE VIDRE PERDUT AMB VIDRE NOU		SÍ	2
GRAVAT DE VIDRE REPOSAT		SÍ	4
REINTEGRACIÓ DE PLOM PERDUT AMB PLOM NOU		SÍ	
CONSOLIDACIÓ DE GRISALLA		SÍ	8
REINTEGRACIÓ CROMÀTICA		SÍ	1
REINTEGRACIÓ DE GRISALLA AMB PINTURA FREDA		NO	
MASSILLAMENT PER LA CARA INTERNA I EXTERNA		SÍ

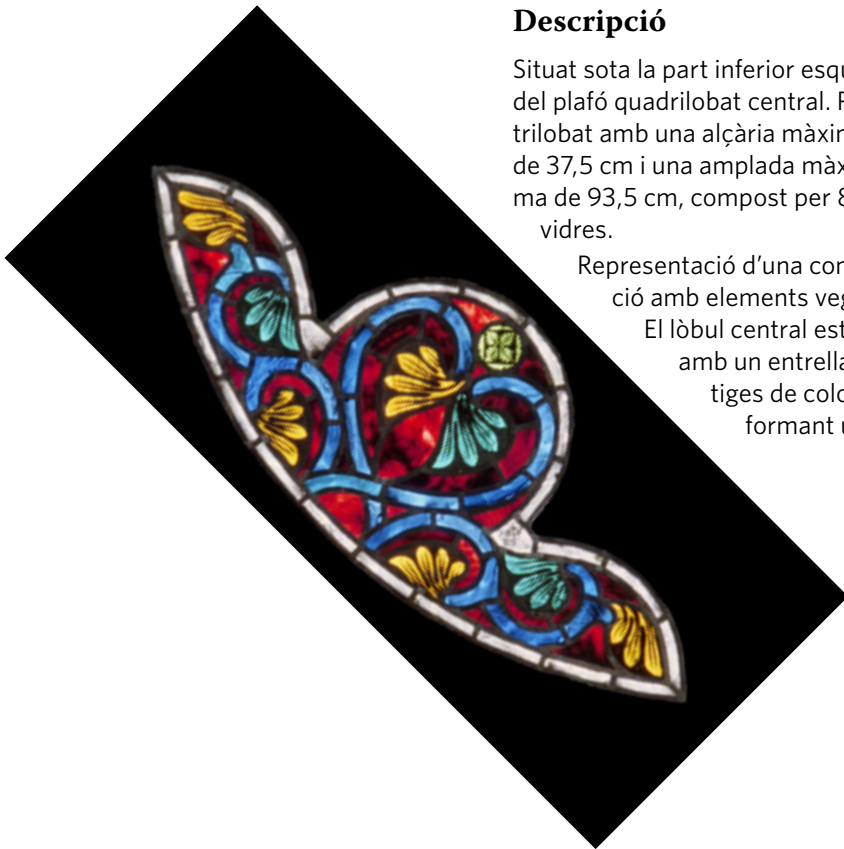
ELEMENT 3

Situat sota la part inferior esquerra del plafó quadrilobat central. Plafó trilobat amb una alçària màxima de 37,5 cm i una amplada màxima de 93,5 cm, compost per 85 vidres.

- ▶▶ Taques de color taronja:
A la cara externa: sobre tota la superfície.
- ▶▶ Bombament i deformació:
Molt poc pronunciats.
- ▶▶ Fractura i fissura de plom:
En 10 punts situats al perímetre del plafó i al centre del plafó.

- ▶▶ Fractura de vidre:
En 10 vidres: vuit vidres blancs i dos vidres blaus de les tiges.

ACCIÓ		FETA SÍ/NO	Quantitat
PROCÉS DE NETEJA	SISTEMA A	SÍ	
	SISTEMA B	SÍ	
SIGLATGE		SÍ	
SOLDATGE		SÍ	
UNIÓ DE VIDRE AMB RESINA		SÍ	10
UNIÓ I REINTEGRACIÓ DE VIDRE AMB RESINA		NO	
REINTEGRACIÓ DE VIDRE INCOMPLET AMB VIDRE NOU		NO	
REINTEGRACIÓ DE VIDRE INCOMPLET AMB VIDRE MEDIEVAL		NO	
REINTEGRACIÓ DE VIDRE INCOMPLET AMB PLOM NOU		NO	
REPOSICIÓ DE VIDRE PERDUT AMB VIDRE NOU		NO	
GRAVAT DE VIDRE REPOSAT		NO	
REINTEGRACIÓ DE PLOM PERDUT AMB PLOM NOU		NO	
CONSOLIDACIÓ DE GRISALLA		NO	
REINTEGRACIÓ CROMÀTICA		NO	
REINTEGRACIÓ DE GRISALLA AMB PINTURA FREDA		NO	
MASSILLAMENT PER LA CARA INTERNA I EXTERNA		SÍ

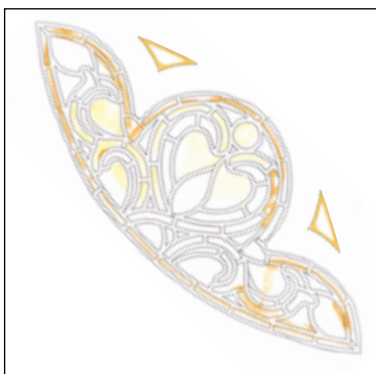
Mapa 2 - cara externa

- Fractura de plom
- Fractura de vidre
- Restes de morter
- Recobriments blancs
- Recobriments negres

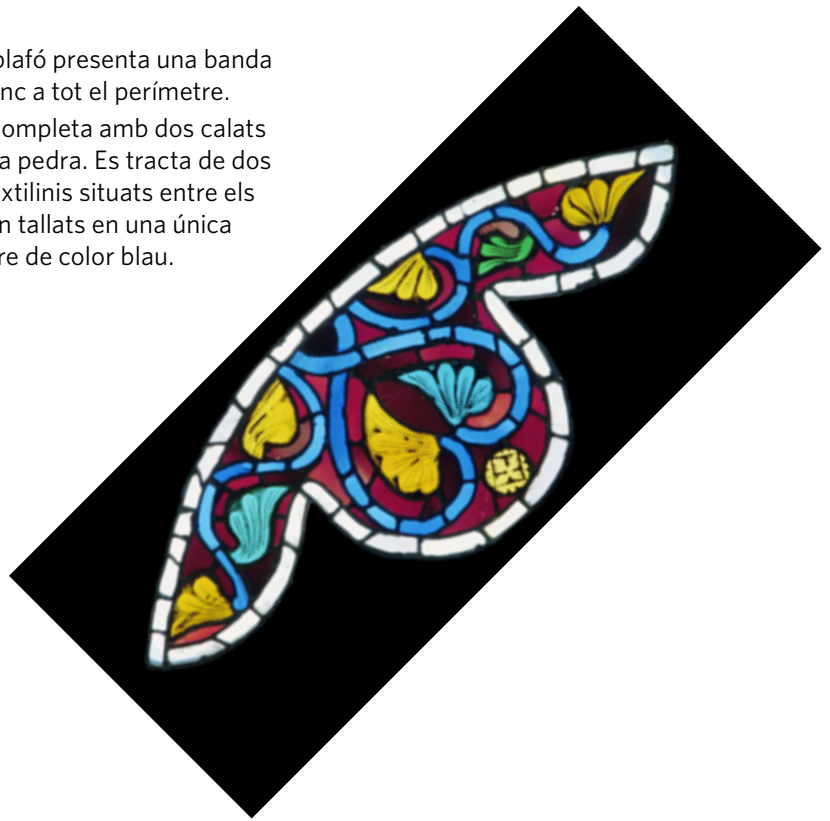
ELEMENT 4

- ▶▶ Bombament i deformació:
Molt poc pronunciats.
- ▶▶ Fractura i fissura de plom:
En 20 punts situats al perímetre del plafó i a la unió entre dos lòbuls.

- ▶▶ Fractura de vidre:
En sis vidres: dos vidres blancs, dos vidres vermells, un vidre taronja i un de verd clar de la decoració vegetal.
- ▶▶ Pèrdua de vidre:
En sis vidres: dues pèrdues totals i dues de parcials de vidres blancs del perímetre, una pèrdua parcial en un vidre vermell i una al vidre verd clar.

ACCIÓ		FETA SÍ/NO	Quantitat
PROCÉS DE NETEJA	SISTEMA A	SÍ	
	SISTEMA B	SÍ	
SIGLATGE		SÍ	
SOLDATGE		SÍ	
UNIÓ DE VIDRE AMB RESINA		SÍ	4
UNIÓ I REINTEGRACIÓ DE VIDRE AMB RESINA		SÍ	1
REINTEGRACIÓ DE VIDRE INCOMPLET AMB VIDRE NOU		SÍ	1
REINTEGRACIÓ DE VIDRE INCOMPLET AMB VIDRE MEDIEVAL		NO	
REINTEGRACIÓ DE VIDRE INCOMPLET AMB PLOM NOU		SÍ	2
REPOSICIÓ DE VIDRE PERDUT AMB VIDRE NOU		SÍ	2
GRAVAT DE VIDRE REPOSAT		SÍ	3
REINTEGRACIÓ DE PLOM PERDUT AMB PLOM NOU		SÍ	
CONSOLIDACIÓ DE GRISALLA		SÍ	6
REINTEGRACIÓ CROMÀTICA		SÍ	1
REINTEGRACIÓ DE GRISALLA AMB PINTURA FREDA		SÍ	
MASSILLAMENT PER LA CARA INTERNA I EXTERNA		SÍ

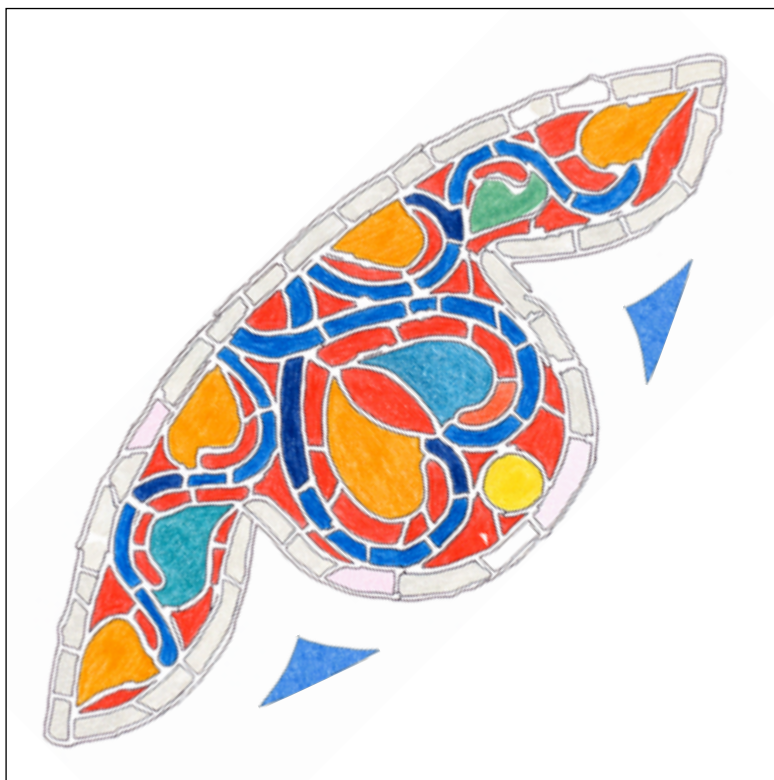
Mapa dels colors dels vidres - cara interna
Recull la pèrdua de vidre i de plom.

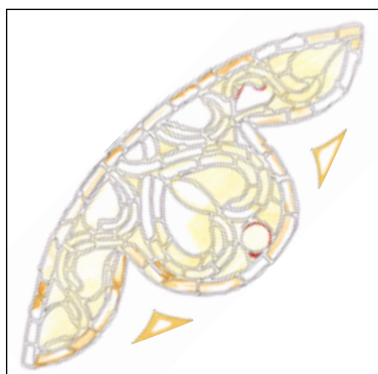
Mapa 2 - cara externa

- Fractura de plom
- Fractura de vidre
- Restes de morter
- Restes de massilla
- Recobriment blanc
- Recobriment negre

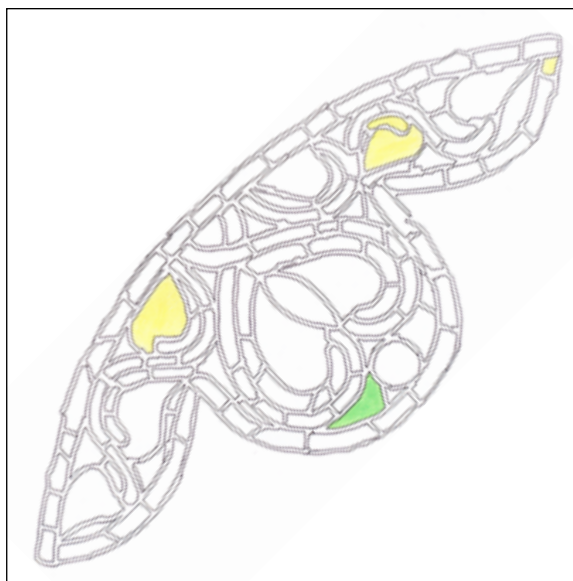
Mapa de procés 2 - cara interna

- Unió de vidre amb resina
- Unió i reintegració de vidre amb resina

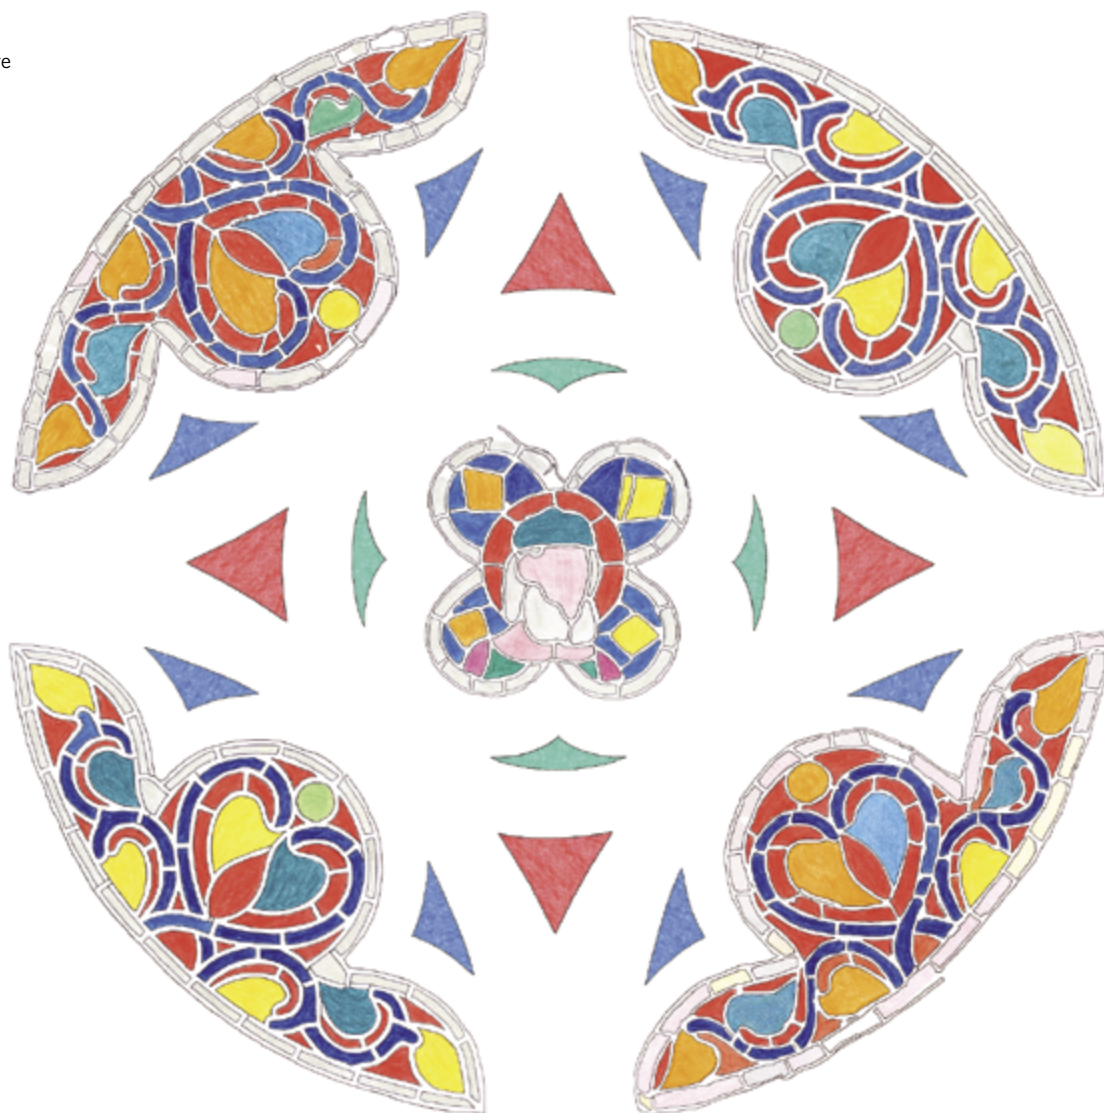
L'anàlisi de l'estat de conservació de la vidriera conclou en un diagnòstic favorable, tot i que en grau més baix —com és comprensible— per als plafons d'època medieval. La diferència principal rau en la presència més gran de fractures de plom i pèrdues de plom i de vidre als plafons medievals, situades principalment a les bandes del perímetre, en contacte amb el galze de la pedra. En canvi, ens adonem que hi ha més fractures de vidres als plafons del segle XIX de la vidriera. Aquest fet és sorprenent i podria estar relacionat amb la gruixària del vidre, més fina en èpoques postmedievals. De manera general, pensem que l'origen de les alteracions està relacionat amb les tensions provocades arran de la retirada i la col·locació dels plafons al galze del finestral. Tanmateix, aquestes alteracions també podrien ser degudes al mateix procés de creació, al trans-

Mapa dels colors dels vidres -cara interna
Recull la pèrdua de vidre i de plom.
