REIAL MONESTIR DE SANTA MARIA DE PEDRALBES
PLA DE RESTAURACIÓ DELS VITRALLS 1998-2010
MEMÒRIA DELS TREBALLS DE CONSERVACIÓ-RESTAURACIÓ

ROSASSA OII

Memòria dels treballs de conservació-restauració.
Rosassa Oll

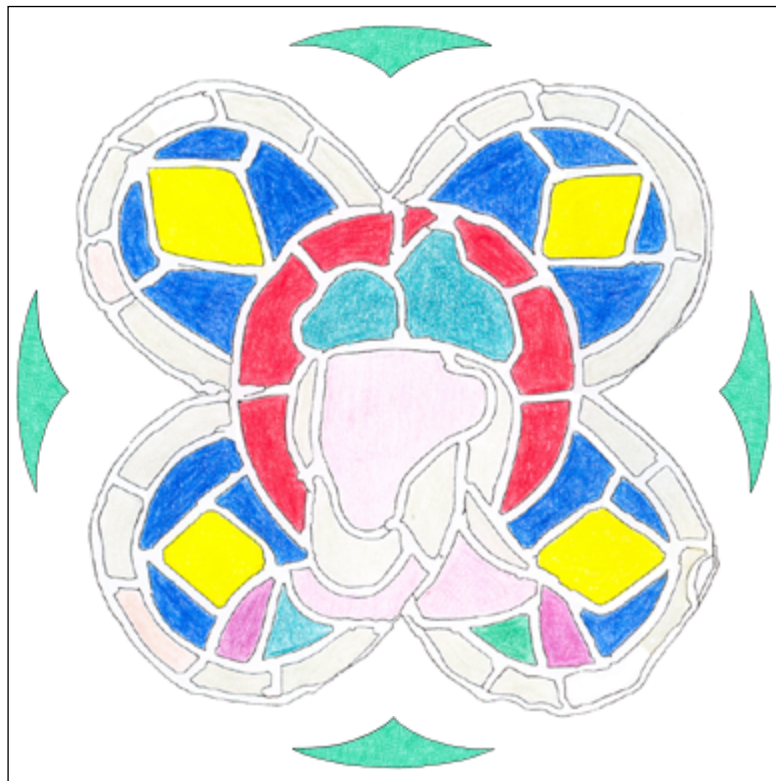
Mapa dels colors dels vidres - cara interna
Recull la pèrdua de vidre.

- ▶▶ Bombament i deformació:
Poc pronunciats.
- ▶▶ Fractura i fissura de plom:
En set punts situats al perímetre del plafó.
- ▶▶ Fractura de vidre:
En 13 vidres: set vidres blancs del perímetre, tres vidres vermells de l'aurèola, un vidre blanc de la cabellera, un vidre rosa de la carnació i un vidre blau del fons d'un lòbul.

- ▶▶ Pèrdua de vidre:
En dos vidres blancs del perímetre.

ACCIÓ	FETA SÍ/NO	Quantitat
PROCÉS DE NETEJA	SÍ	
CONSOLIDACIÓ DE GRISALLA	NO	
SIGLATGE	SÍ	
SOLDATGE	SÍ	
UNIÓ DE VIDRE AMB RESINA	SÍ	13
REINTEGRACIÓ DE VIDRE INCOMPLET AMB VIDRE NOU	SÍ	2
REPOSICIÓ DE VIDRE PERDUT AMB VIDRE NOU	NO	
GRAVAT DE VIDRE REPOSAT	SÍ	2
REINTEGRACIÓ DE PLOM PERDUT AMB PLOM NOU	SÍ	
MASSILLAMENT PER LA CARA INTERNA I EXTERNA	SÍ

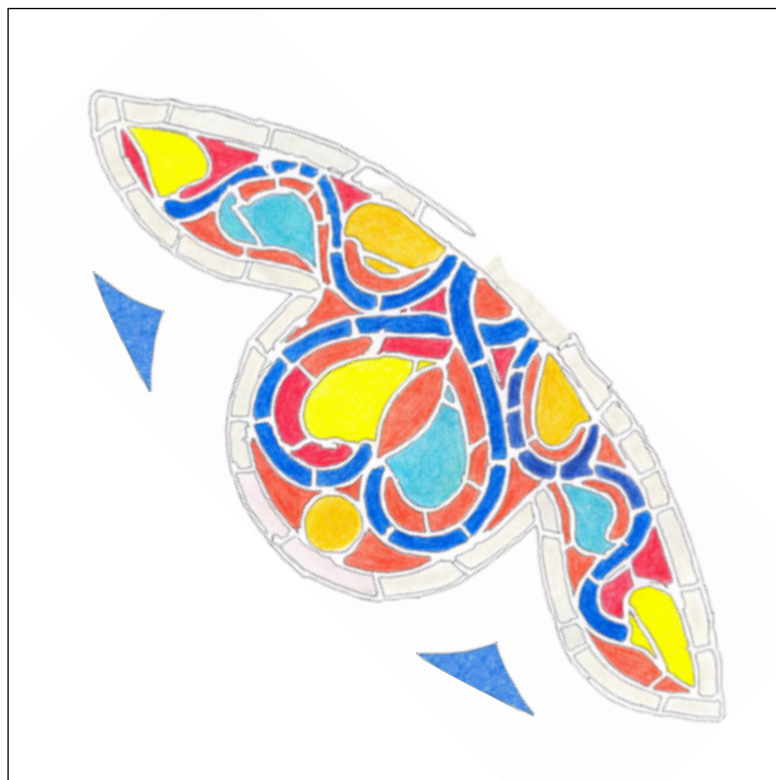
Mapa dels colors dels vidres - cara interna
Recull la pèrdua de vidre i de plom.

- ▶▶ Bombament i deformació:
Poc pronunciats.
- ▶▶ Manca de cohesió de la grisalla:
En 12 vidres: en tots els vidres amb grisalla.
- ▶▶ Fractura i fissura de plom:
En 19 punts situats principalment al perímetre del plafó.

- ▶▶ Fractura de vidre:
En cinc vidres: tres vidres blancs del perímetre, un vidre vermell del fons i un vidre taronja d'una fulla.
- ▶▶ Pèrdua de plom:
En tres punts del perímetre de plafó.

- ▶▶ Pèrdua de vidre:
En dos vidres blancs del perímetre.

ACCIÓ	FETA SÍ/NO	Quantitat
PROCÉS DE NETEJA	SÍ	
CONSOLIDACIÓ DE GRISALLA	SÍ	12
SIGLATGE	SÍ	
SOLDATGE	SÍ	
UNIÓ DE VIDRE AMB RESINA	SÍ	4
REINTEGRACIÓ DE VIDRE INCOMPLET AMB VIDRE NOU	SÍ	1
REPOSICIÓ DE VIDRE PERDUT AMB VIDRE NOU	SÍ	1
GRAVAT DE VIDRE REPOSAT	SÍ	2
REINTEGRACIÓ DE PLOM PERDUT AMB PLOM NOU	SÍ	
MASSILLAMENT PER LA CARA INTERNA I EXTERNA	SÍ

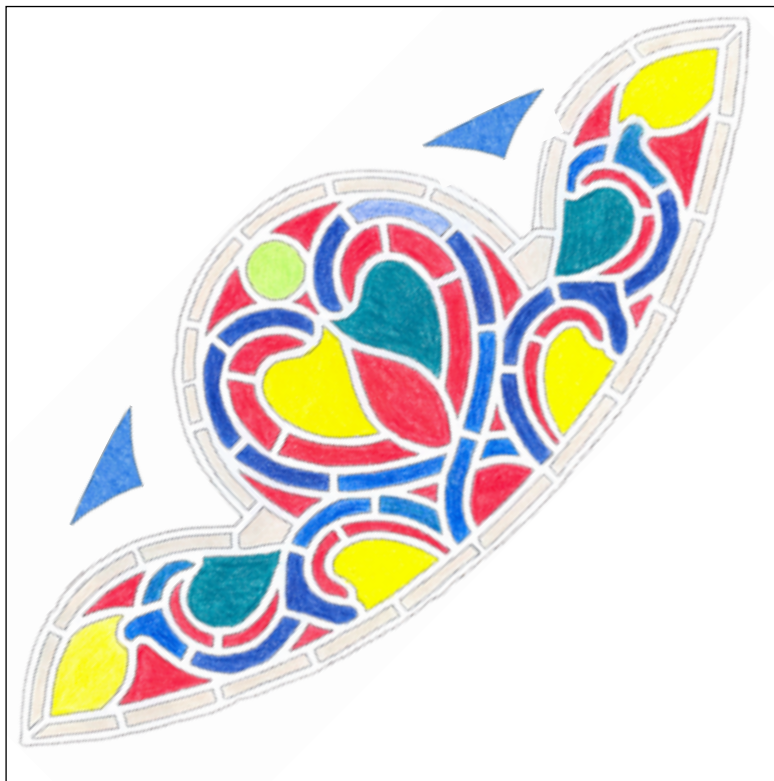
Mapa dels colors dels vidres - cara interna

- També hi ha restes de morter en tot el perímetre d'un triangle mixtilini.
- A la cara externa: en dos costats d'un triangle mixtilini.
- ▶▶ Fractura i fissura de plom:
En dos punts situats al perímetre del plafó, a la unió entre dos lòbuls.

- ▶▶ Fractura de vidre:
En cinc vidres: dos vidres vermells del fons —un dels quals visible després de la neteja i, per tant, no marcat al mapa 2—, dos vidres blaus de les tiges —un dels quals visible després de la neteja i, per tant, no marcat al mapa 2— i un vidre blanc del perímetre —visible després de la neteja i, per tant, no marcat al mapa 2.

ACCIÓ	FETA SÍ/NO	Quantitat
PROCÉS DE NETEJA	SÍ	
CONSOLIDACIÓ DE GRISALLA	NO	
SIGLATGE	SÍ	
SOLDATGE	SÍ	
UNIÓ DE VIDRE AMB RESINA	SÍ	5
REINTEGRACIÓ DE VIDRE INCOMPLET AMB VIDRE NOU	NO	
REPOSICIÓ DE VIDRE PERDUT AMB VIDRE NOU	NO	
GRAVAT DE VIDRE REPOSAT	NO	
REINTEGRACIÓ DE PLOM PERDUT AMB PLOM NOU	NO	
MASSILLAMENT PER LA CARA INTERNA I EXTERNA	SÍ

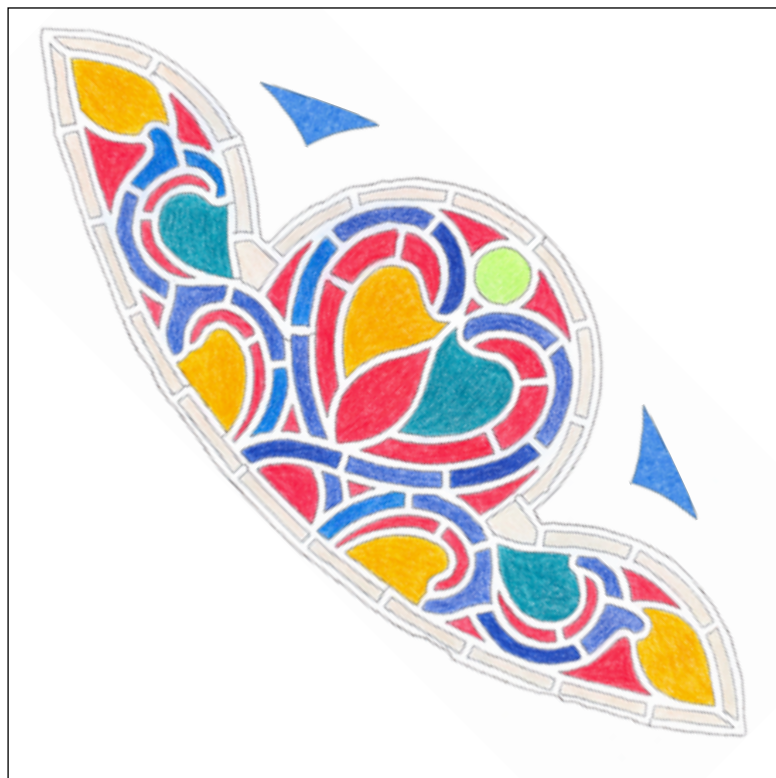
Mapa dels colors dels vidres - cara interna

- en tot el perímetre d'un triangle mixtilini.
A la cara externa: aplicat amb gruix en gran part del perímetre del plafó.
- ▶▶ Fractura i fissura de plom:
En 17 punts situats al perímetre i al centre del plafó.

- ▶▶ Fractura de vidre:
En nou vidres: vuit vidres blancs del perímetre i un vidre vermell del fons.

ACCIÓ	FETA SÍ/NO	Quantitat
PROCÉS DE NETEJA	SÍ	
CONSOLIDACIÓ DE GRISALLA	NO	
SIGLATGE	SÍ	
SOLDATGE	SÍ	
UNIÓ DE VIDRE AMB RESINA	SÍ	9
REINTEGRACIÓ DE VIDRE INCOMPLET AMB VIDRE NOU	NO	
REPOSICIÓ DE VIDRE PERDUT AMB VIDRE NOU	SÍ	1
GRAVAT DE VIDRE REPOSAT	NO	
REINTEGRACIÓ DE PLOM PERDUT AMB PLOM NOU	NO	
MASSILLAMENT PER LA CARA INTERNA I EXTERNA	SÍ

El vidre blau del triangle mixtilini inferior s'ha substituït per un de nou perquè estava totalment incrustat en un bloc de morter molt dur i s'hagués fracturat en extreure'l. Tenint en compte que no és medieval, s'ha decidit posar un vidre nou.

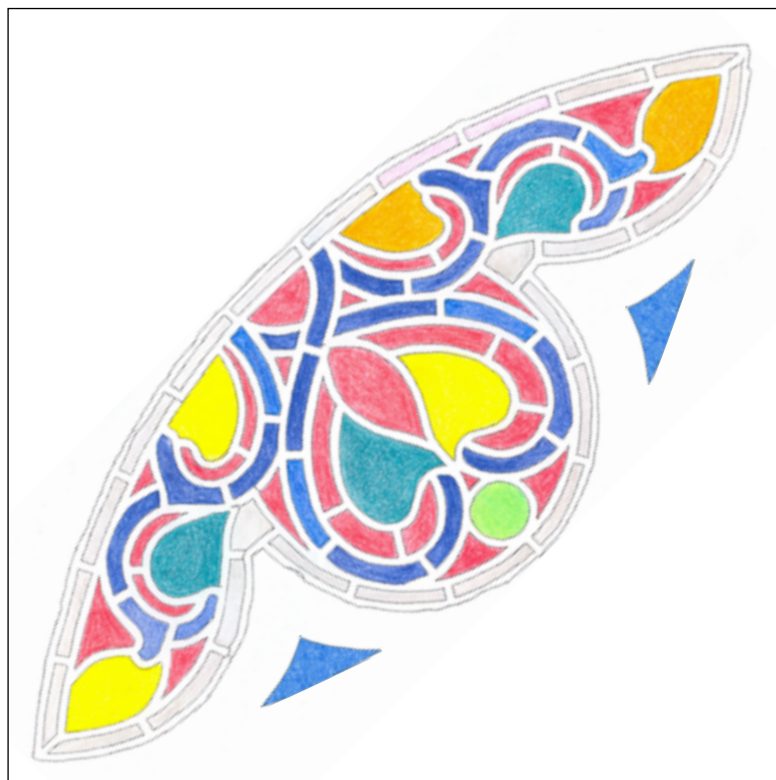
Mapa dels colors dels vidres - cara interna

- ▶▶ Fractura i fissura de plom:
En sis punts situats al perímetre i al centre del plafó.
- ▶▶ Fractura de vidre:
En 14 vidres: vuit vidres blancs del perímetre —tres dels quals visibles després de la neteja i, per tant, no marcats al mapa 2—, tres vidres vermells del fons —un dels quals visible després de la neteja i, per tant, no marcat al mapa 2—, dos vidres blaus de les tiges i un vidre taronja d'una fulla.

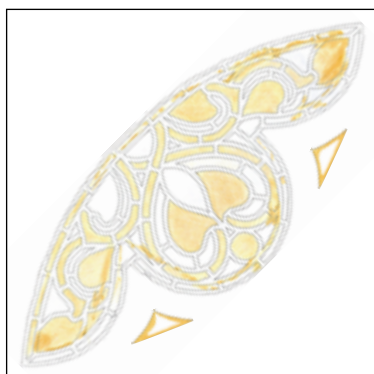
Mapa 1 - cara interna

■ Restes de morter

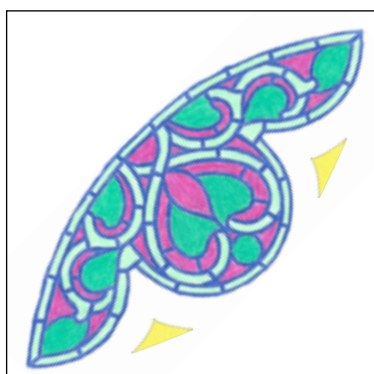
Mapa 3 - cara interna

■ Vidre bufat sense grisalla
■ Vidre catedral
■ Vidre catedral sense grisalla
■ Vidre catedral amb raf
■ Plom grafiat

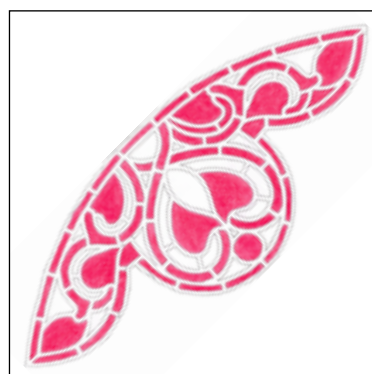
Mapa 4 - cara interna

■ Veladura negra

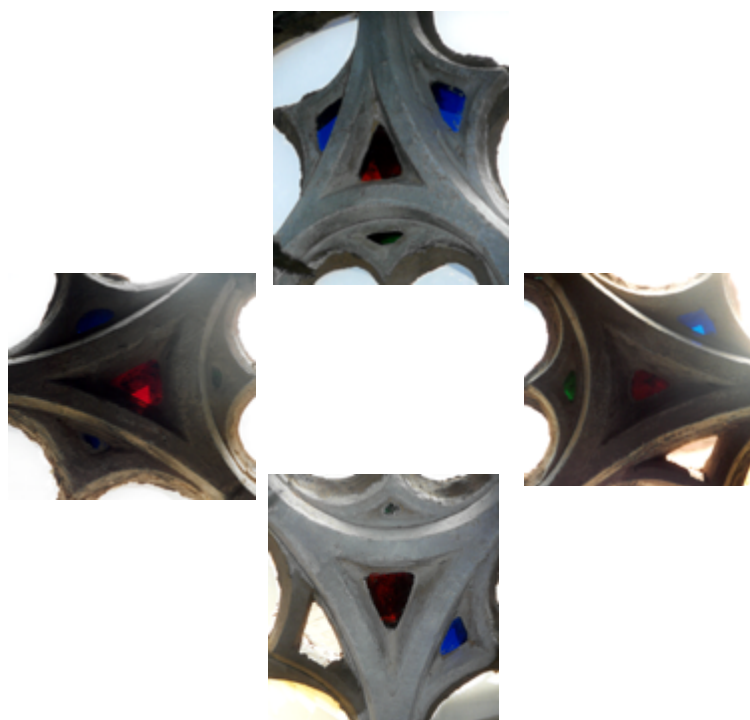
Fotografies en curs d'intervenció

- ▶▶ Acumulació de pols, sutge i altres dipòsits superficials.
- ▶▶ Recobriment negre:
A la cara externa: sobre gran part de la superfície dels quatre triangles mixtilinis.
- ▶▶ Restes de morter:
A la cara interna: en tot el perímetre dels quatre triangles mixtilinis.
- ▶▶ Fractura de vidre:
En el vidre del triangle mixtilini situat entre el plafó 2 i el plafó 3.

Neteja *in situ* amb una solució mixta al 50 % d'aigua destil·lada i etanol, aplicada amb cotó fent fregaments suaus, per eliminar la brutícia superficial i estovar els dipòsits de materials diversos. S'han fet servir eines metàl·liques i de fusta per eliminar les restes de morter i el recobriments negre. El vidre fracturat s'ha unit *in situ*, sense extreure el vidre del seu emplaçament, considerant que era més prudent per no provocar noves fractures. S'ha utilitzat la mateixa resina epoxídica que per als plafons, però aplicada en vertical.

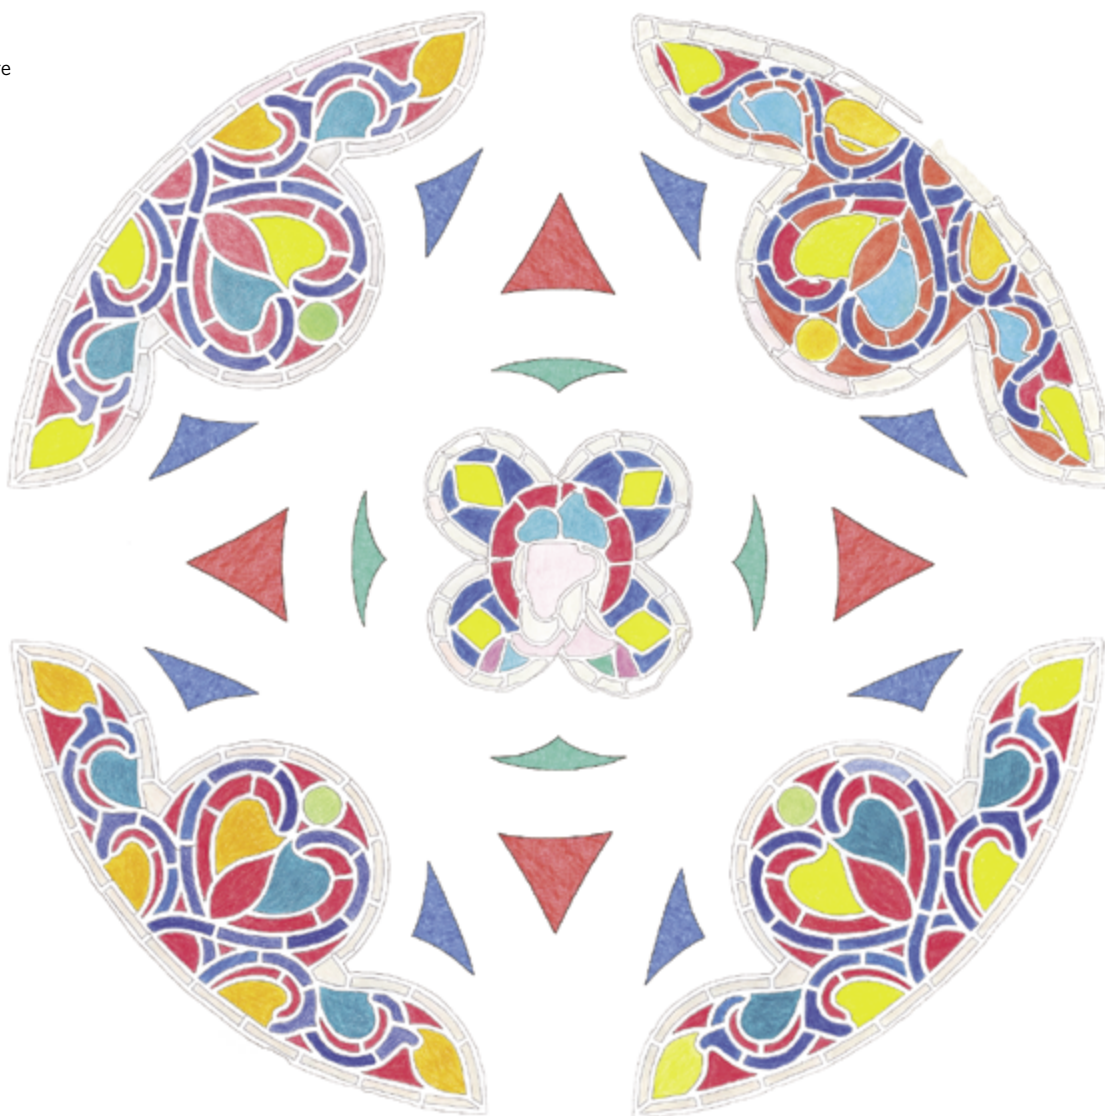
L'anàlisi de l'estat de conservació de la vidriera conclou en un diagnòstic favorable tot i que en menor mesura —com és comprensible— per als plafons d'època medieval. La principal diferència rau en la major presència de fractures de plom i pèrdues de plom i de vidre en els plafons medievals, situades principalment en les bandes del perímetre, en contacte amb el galze de la pedra. En canvi, ens adonem que els plafons del segle XIX tenen més fractures de vidre que els plafons medievals. Aquest fet és sorprenent i pensem que podria estar relacionat amb la gruixària del vidre, més fina en èpoques postmedievals. De manera general, pensem que l'origen de les alteracions estan relacionades amb les tensions provocades arran de la retirada i la col·locació dels plafons en el galze del finestral. Però també podrien ser degudes al mateix procés de creació, al transport dels plafons abans d'instal·lar-los,

Mapa dels colors dels vidres -cara interna
Recull la pèdua de vidre i de plom.
