REIAL MONESTIR DE SANTA MARIA DE PEDRALBES
PLA DE RESTAURACIÓ DELS VITRALLS 1998-2010
MEMÒRIA DELS TREBALLS DE CONSERVACIÓ-RESTAURACIÓ

**ROSASSA
NAU OIII**

**Memòria dels treballs de conservació-restauració.
Rosassa Nau OIII**

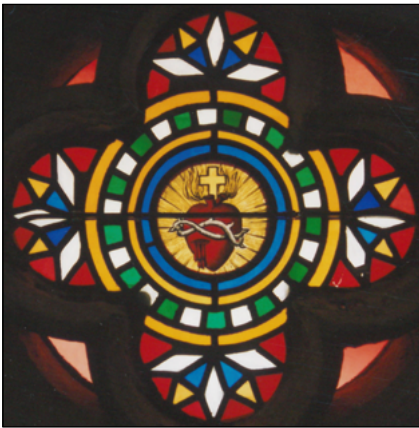
ELEMENT 0

Situat al centre de la rosassa. Plafó quadrilobat de 40,8 cm d'alçària i 42,0 cm d'amplada, compost per 96 vidres. Els quatre lòbuls es disposen segons un model en creu.

- ▶▶ Vidre bufat sense grisalla:
66 vidres: tots els vidres de color vermell, blau, verd i groc fosc, inclosos els quatre vidres vermells dels triangles mixtilinis.
- ▶▶ Vidre glaçat:
33 vidres: tots els vidres blancs i groc clar.
- ▶▶ Vidre plaqué treballat:
Un vidre: el vidre vermell central.
- ▶▶ Xarxa de plom grafilat:
Tots els ploms.
- ▶▶ Acumulació de pols, sutge i altres dipòsits superficials.
- ▶▶ Restes de morter:
A la cara interna i externa: en quatre punts del perímetre.
- ▶▶ Fractura de vidre:
En tres vidres: un vidre vermell del color de fons d'un lòbul, un vidre blau de l'anell blau i un vidre groc d'un dels anells grocs —visible després de la neteja i, per tant, no marcat al mapa 2.

ACCIÓ	FETA SÍ/NO	Quantitat
PROCÉS DE NETEJA	SÍ	
SIGLATGE	SÍ	
UNIÓ DE VIDRE AMB RESINA	SÍ	3
REINTEGRACIÓ DE VIDRE INCOMPLET AMB PLOM	NO	
SEGELLAMENT AMB MORTER	SÍ

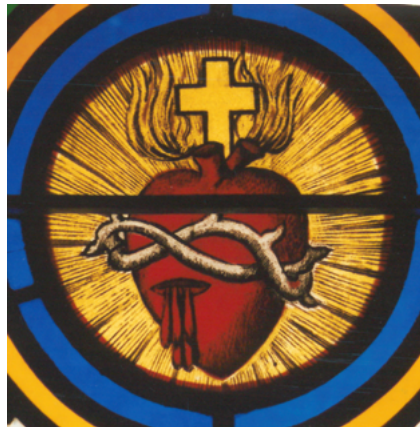
Detall del motiu del sagrat cor aconseguit amb groc d'argent sobre vidre plaqué vermell. Foto amb llum transmesa de la cara interna.

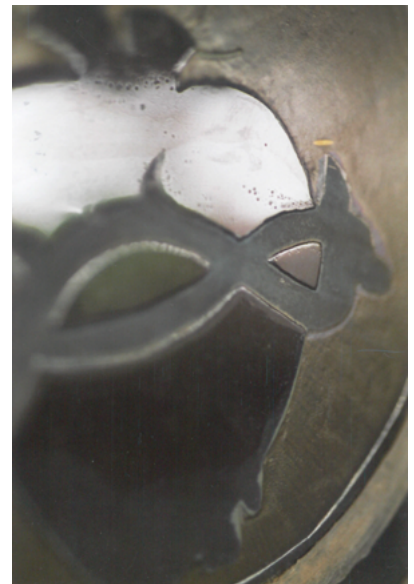
Detall del sagrat cor, vist per la cara externa sense llum transmesa, on s'aprecia la veladura de grisalla del cor aplicada per la cara externa.

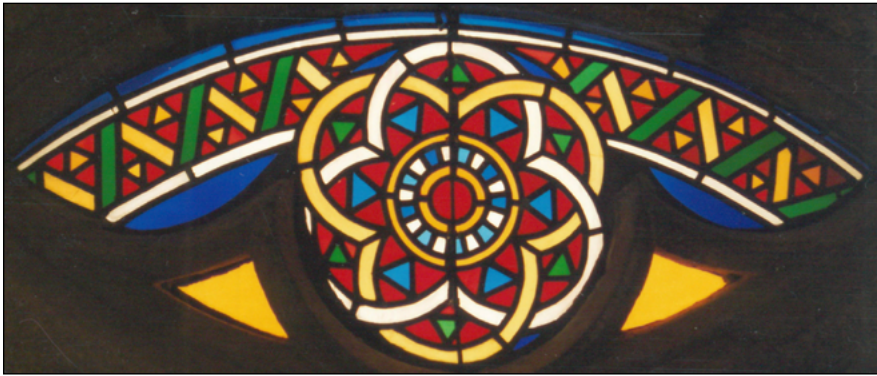
ELEMENT 1

Situat sobre el plafó quadrilobat central. Plafó trilobat amb una alçària màxima de 36,8 cm i una amplada màxima de 87,6 cm, compost per 184 vidres.

- ▶▶ Vidre bufat sense grisalla:
138 vidres: tots els vidres de color vermell, blau, verd i groc fosc, inclosos els dos vidres groc fosc dels triangles mixtilinis.
 - ▶▶ Vidre glaçat:
46 vidres: tots els vidres blancs i groc clar.
 - ▶▶ Xarxa de plom grafilat:
Tots els ploms.
 - ▶▶ Acumulació de pols, sutge i altres dipòsits superficials.
 - ▶▶ Restes de morter:
- A la cara interna: en els dos angles del plafó, en dos punts del perímetre i al centre del plafó en forma de regalim.
A la cara externa: en diversos punts del perímetre.
 - ▶▶ Fractura de vidre:
En 14 vidres: en sis vidres blancs dels filets, tres vidres blancs del trilòbul —dos dels quals visibles després de la neteja i, per tant, no marcats al mapa 2—, tres vidres blaus del perímetre del plafó i dos vidres groc clar, un de la ziga-zaga i un del trilòbul.
- ▶▶ Pèrdua de vidre:
En un vidre blau del perímetre del plafó.

ACCIÓ	FETA SÍ/NO	Quantitat
PROCÉS DE NETEJA	SÍ	
SIGLATGE	SÍ	
UNIÓ DE VIDRE AMB RESINA	SÍ	14
REINTEGRACIÓ DE VIDRE INCOMPLET AMB PLOM	SÍ	1
SEGELLAMENT AMB MORTER	SÍ

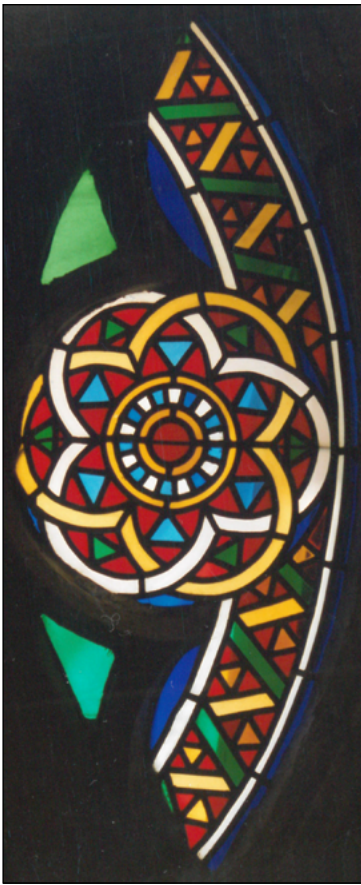
ELEMENT 2

Situat a la dreta del plafó quadrilobat central. Plafó trilobat amb una alçària màxima de 88,4 cm i una amplitud màxima de 36,0 cm, compost per 188 vidres.

- ▶▶ Vidre bufat sense grisalla:
141 vidres: tots els vidres de color vermell, blau, verd i groc fosc, inclosos els dos vidres verds dels triangles mixtilinis.
- ▶▶ Vidre glaçat:
47 vidres: tots els vidres blancs i groc clar.
- ▶▶ Xarxa de plom grafilat:
Tots els ploms.
- ▶▶ Acumulació de pols, sutge i altres dipòsits superficials.
- ▶▶ Restes de morter:
A la cara interna: en diversos punts del perímetre i al centre del plafó en forma de taques.
A la cara externa: en diversos punts del perímetre.
- ▶▶ Fractura de vidre:
En cinc vidres: dos vidres blancs dels filets, dos vidres blancs del trilòbul i un vidre blau del perímetre del plafó —visible després de la neteja i, per tant, no marcat al mapa 2.

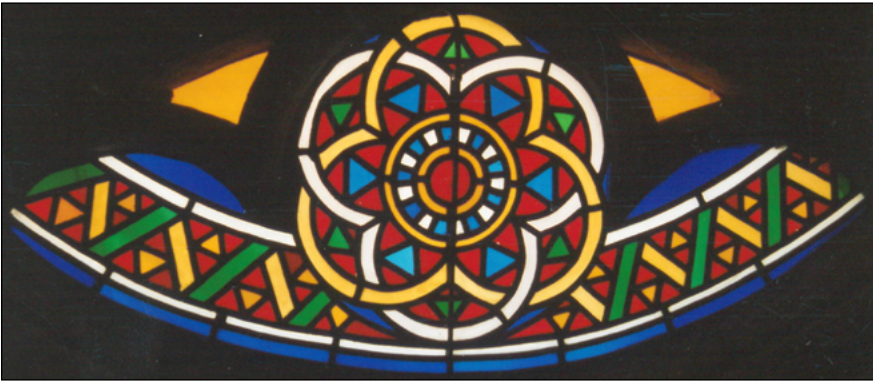
ELEMENT 3

Situat sota el plafó quadrilobat central. Plafó trilobat amb una alçària màxima de 37,6 cm i una amplitud màxima de 89,6 cm, compost per 193 vidres.

- ▶▶ Vidre bufat sense grisalla:
146 vidres: tots els vidres de color vermell, blau, verd i groc fosc, inclosos els dos vidres groc fosc dels triangles mixtilinis.
- ▶▶ Vidre glaçat:
47 vidres: tots els vidres blancs i groc clar.
- ▶▶ Xarxa de plom grafilat:
Tots els ploms.
- ▶▶ Acumulació de pols, sutge i altres dipòsits superficials.
- ▶▶ Restes de morter:
A la cara interna i externa: en diversos punts del perímetre del plafó.
- ▶▶ Fractura de vidre:
En cinc vidres: un vidre blanc del filet —visible després de la neteja i, per tant, no marcat al mapa 2—, dos vidres blancs del trilòbul, un vidre blau del perímetre del plafó i un vidre vermell de la ziga-zaga —visible després de la neteja i, per tant, no marcat al mapa 2.

ACCIÓ	FETA SÍ/NO	Quantitat
PROCÉS DE NETEJA	SÍ	
SIGLATGE	SÍ	
UNIÓ DE VIDRE AMB RESINA	SÍ	5
REINTEGRACIÓ DE VIDRE INCOMPLET AMB PLOM	NO	
SEGELLAMENT AMB MORTER	SÍ

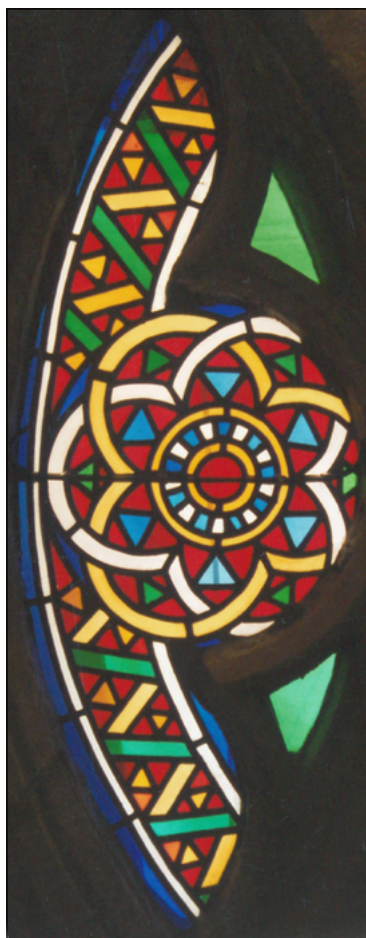
ELEMENT 4

Situat a l'esquerra del plafó quadri-lobat central. Plafó trilobat amb una alçària màxima de 88,0 cm i una amplada màxima de 34,0 cm, compost per 183 vidres.

- ▶▶ Vidre bufat sense grisalla:
138 vidres: tots els vidres de color vermell, blau, verd i groc fosc, inclosos els dos vidres verds dels triangles mixtilinis.
- ▶▶ Vidre glaçat:
45 vidres: tots els vidres blancs i groc clar.
- ▶▶ Xarxa de plom grafilat:
Tots els ploms.
- ▶▶ Acumulació de pols, sutge i altres dipòsits superficials.
- ▶▶ Restes de morter:
A la cara interna: abundant en diversos punts del perímetre, en particular als angles del plafó.
A la cara externa: en diversos punts del perímetre.
- ▶▶ Fractura de vidre:
En cinc vidres: tres vidres blancs dels filets, un vidre blanc del trilòbul i un vidre blau del perímetre del plafó.

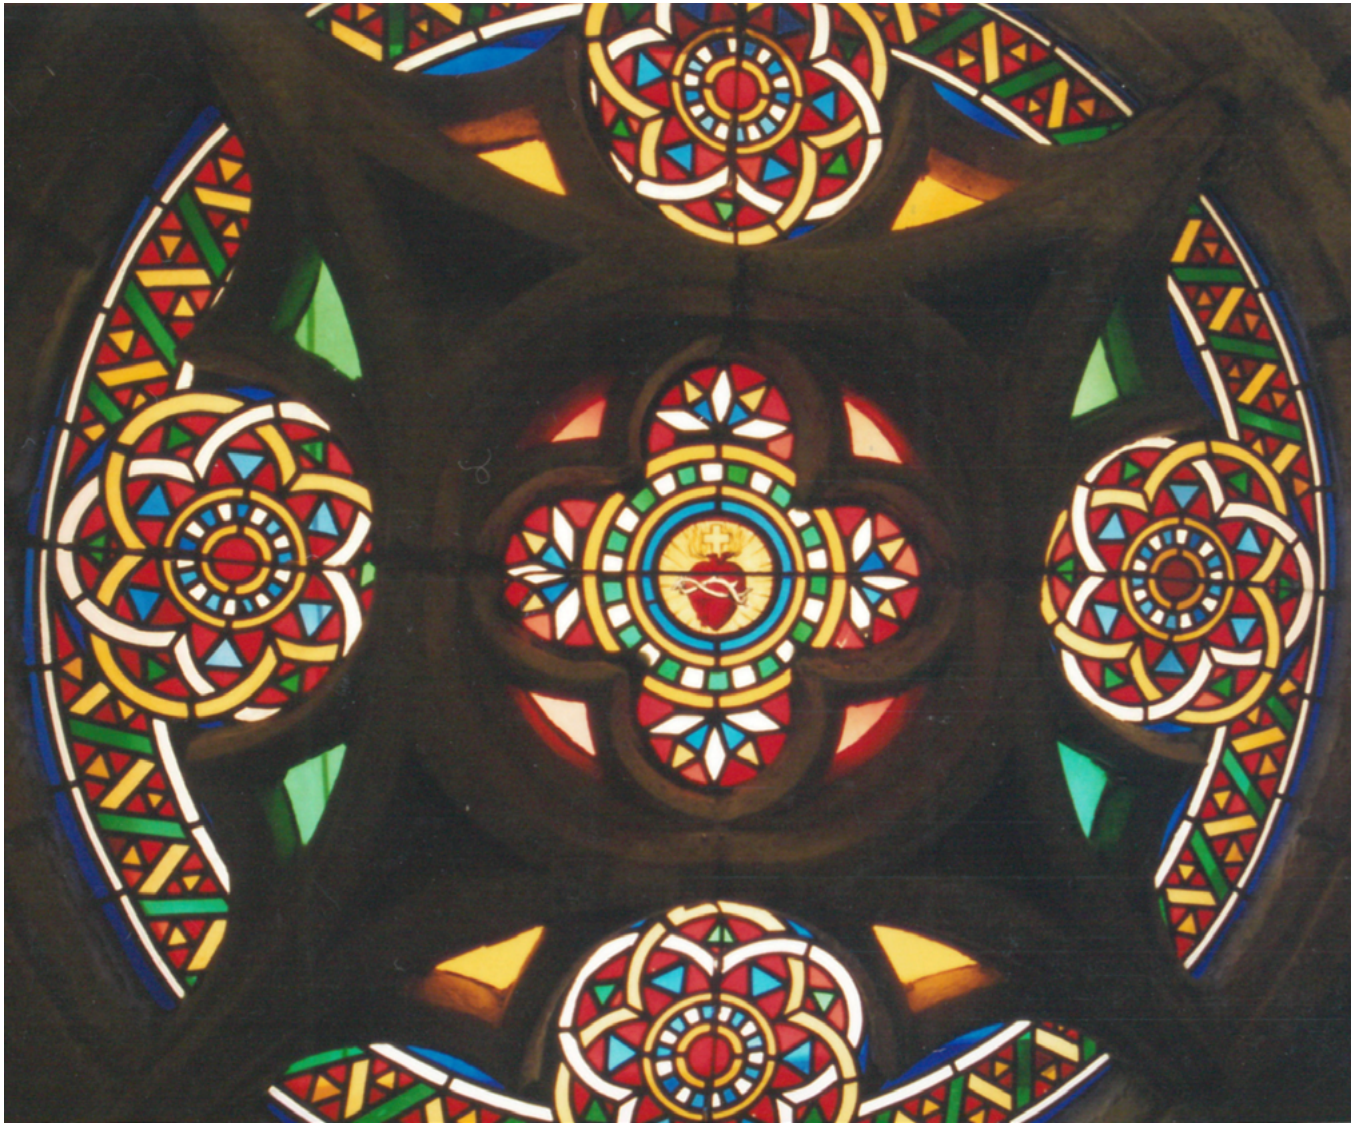
L'anàlisi de l'estat de conservació de la vidriera conclou en un diagnòstic molt favorable. A banda de la brutícia habitual en aquests tipus d'elements, la vidriera només ha patit algunes fractures de vidres i una sola pèrdua parcial de vidre. També s'observa pèrdua de morter entre el vitrall i el galze de la pedra en diferents plafons. Per tot plegat, es considera que l'estat de conservació és excel·lent, fet que s'ha d'atribuir, molt probablement, a la protecció que ofereix la teulada. Aquesta diagnosi ha determinat que la vidriera no requereix un sistema de protecció ni un nou marc metàl·lic i que, per tant, no cal desmuntar-la del seu emplaçament original. D'altra banda, el fàcil accés a través de la galeria del claustre fa possible que la intervenció de conservació-restauració es pugui dur *in situ* amb facilitat.

Mapa de colors dels vidres - cara interna.
Recull la pèrdua de vidre
