REIAL MONESTIR DE SANTA MARIA DE PEDRALBES
PLA DE RESTAURACIÓ DELS VITRALLS 1998-2010
MEMÒRIA DELS TREBALLS DE CONSERVACIÓ-RESTAURACIÓ

**ROSASSA
NAU OII**

**Memòria dels treballs de conservació-restauració.
Rosassa Nau OII**

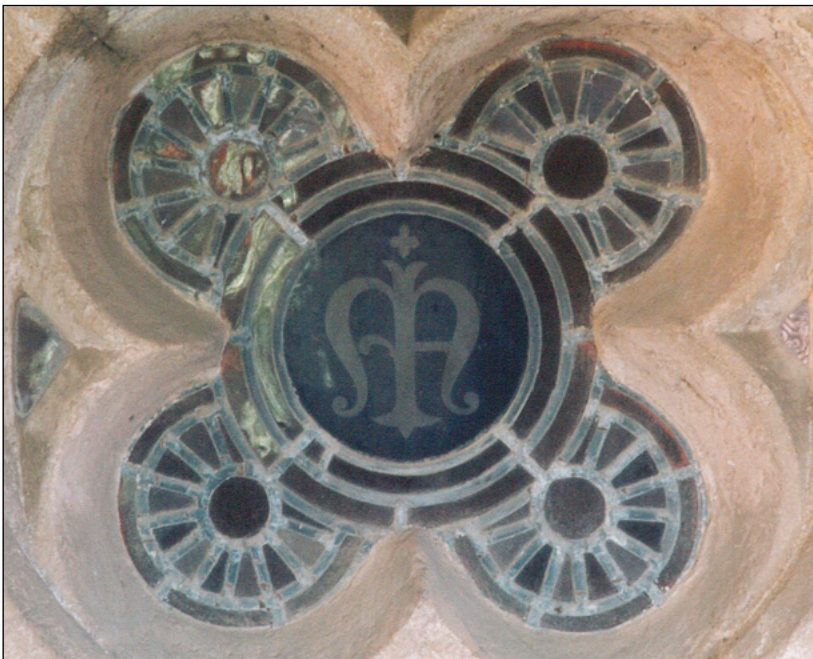
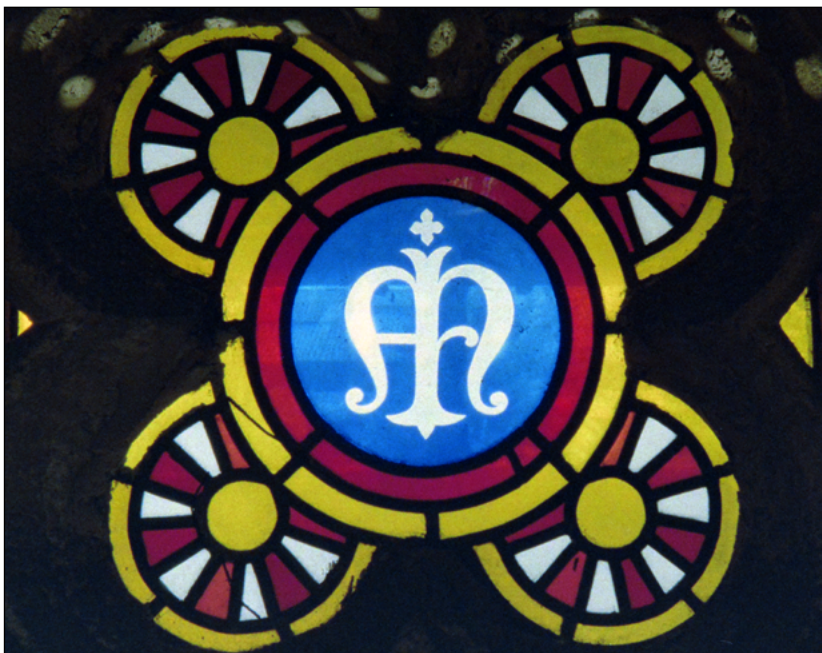
Fotografies inicials

- ▶▶ Vidre bufat sense grisalla:
60 vidres: tots els vidres de color groc i vermell, inclosos els quatre vidres grocs dels triangles mixtilinis.
- ▶▶ Vidre glaçat:
20 vidres: tots els vidres blancs de l'interior dels lòbuls.
- ▶▶ Vidre plaqué treballat:
Un vidre: el vidre blau central.
- ▶▶ Xarxa de plom grafilat:
Tots els ploms.
- ▶▶ Acumulació de pols, sutge i altres dipòsits superficials.
- ▶▶ Restes de morter:
A la cara interna i externa: en quatre punts del perímetre.

ACCIÓ	FETA SÍ/NO	Quantitat
PROCÉS DE NETEJA	SÍ	
SIGLATGE	SÍ	
UNIÓ DE VIDRE AMB RESINA	NO

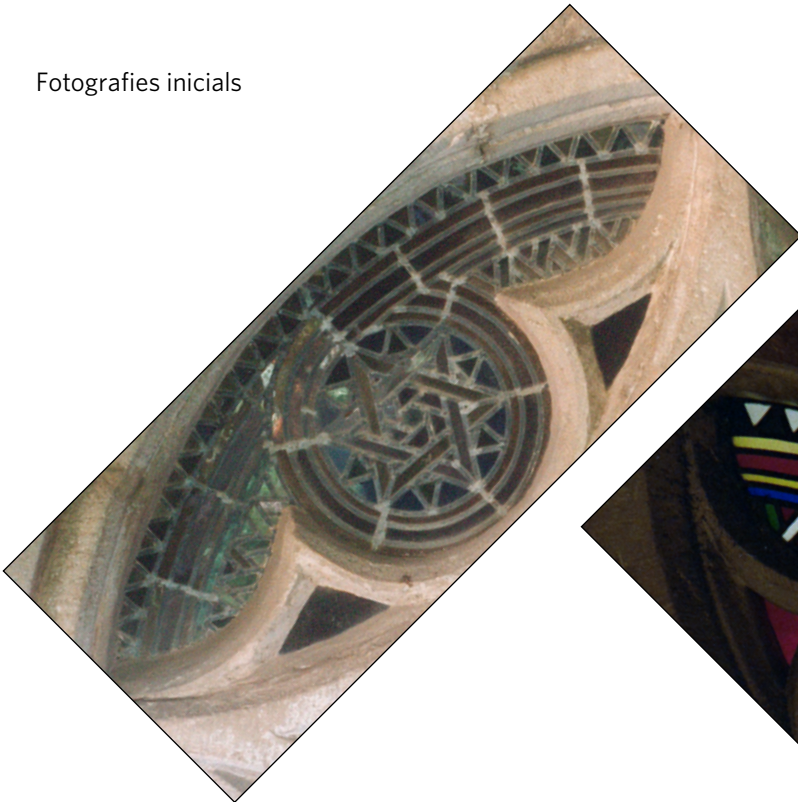
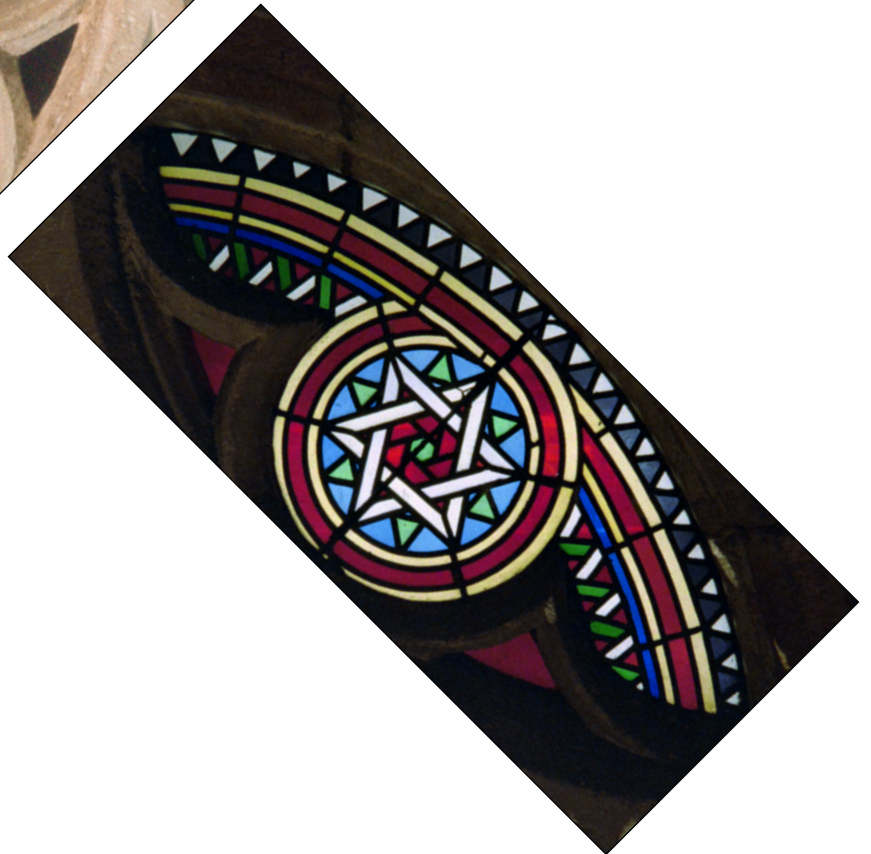
Fotografies inicials

- ▶▶ Vidre glaçat:
97 vidres: tots els vidres de color groc, blanc i blau clar, així com els vidres de color verd clar de l'interior del bucle.
- ▶▶ Vidre bufat sense grisalla:
80 vidres: tots els vidres de color fúcsia, vermell, blau fosc, els de color verd fosc de les ales del bucle i els dos vidres vermells dels triangles mixtilinis.
- ▶▶ Xarxa de plom grafilat:
Tots els ploms.
- ▶▶ Acumulació de pols, sutge i altres dipòsits superficials.
- ▶▶ Restes de morter:
A la cara interna i externa: principalment en dos punts del perímetre.
- ▶▶ Fractura de vidre:
En dos vidres grocs: un triangle de la banda exterior i un vidre de la triple banda del bucle.

ACCIÓ	FETA SÍ/NO	Quantitat
PROCÉS DE NETEJA	SÍ	
SIGLATGE	SÍ	
UNIÓ DE VIDRE AMB RESINA	SÍ	1

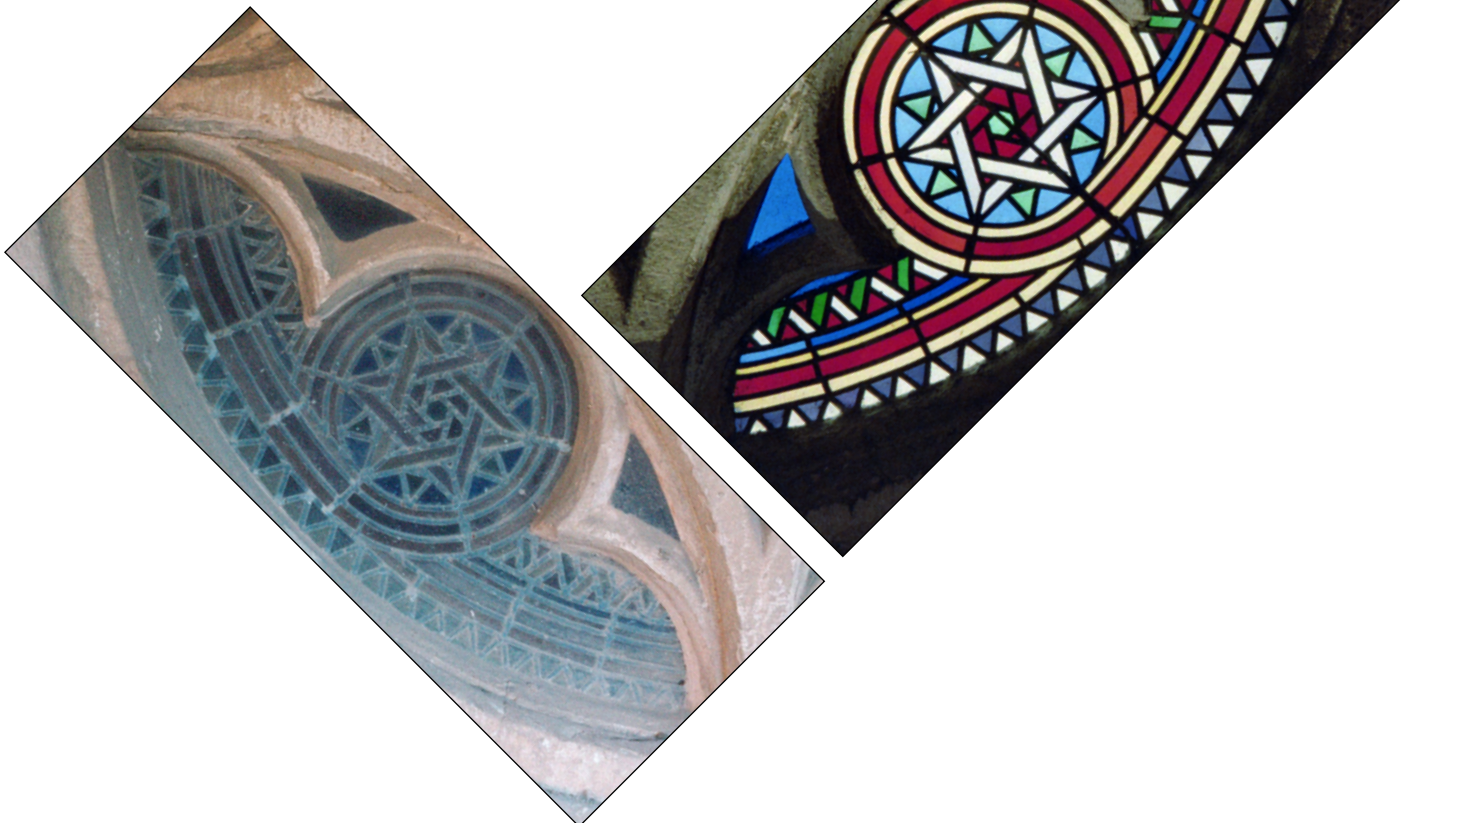
Fotografies inicials

- ▶▶ Vidre glaçat:
93 vidres: tots els vidres de color groc, blanc i blau clar, així com els vidres de color verd clar de l'interior del bucle.
- ▶▶ Vidre bufat sense grisalla:
79 vidres: tots els vidres de color fúcsia, vermell, blau fosc, els de color verd fosc de les ales del bucle i els dos vidres vermells dels triangles mixtilinis.
- ▶▶ Xarxa de plom grafilat:
Tots els ploms.
- ▶▶ Acumulació de pols, sutge i altres dipòsits superficials.
- ▶▶ Restes de morter:
A la cara externa: en dos punts del perímetre.
A la cara interna: en gairebé tot el perímetre del triangle mixtilini de la dreta.
- ▶▶ Fractura de vidre:
En un vidre groc de la triple banda del bucle.

ACCIÓ	FETA SÍ/NO	Quantitat
PROCÉS DE NETEJA	SÍ	
SIGLATGE	SÍ	
UNIÓ DE VIDRE AMB RESINA	SÍ	1

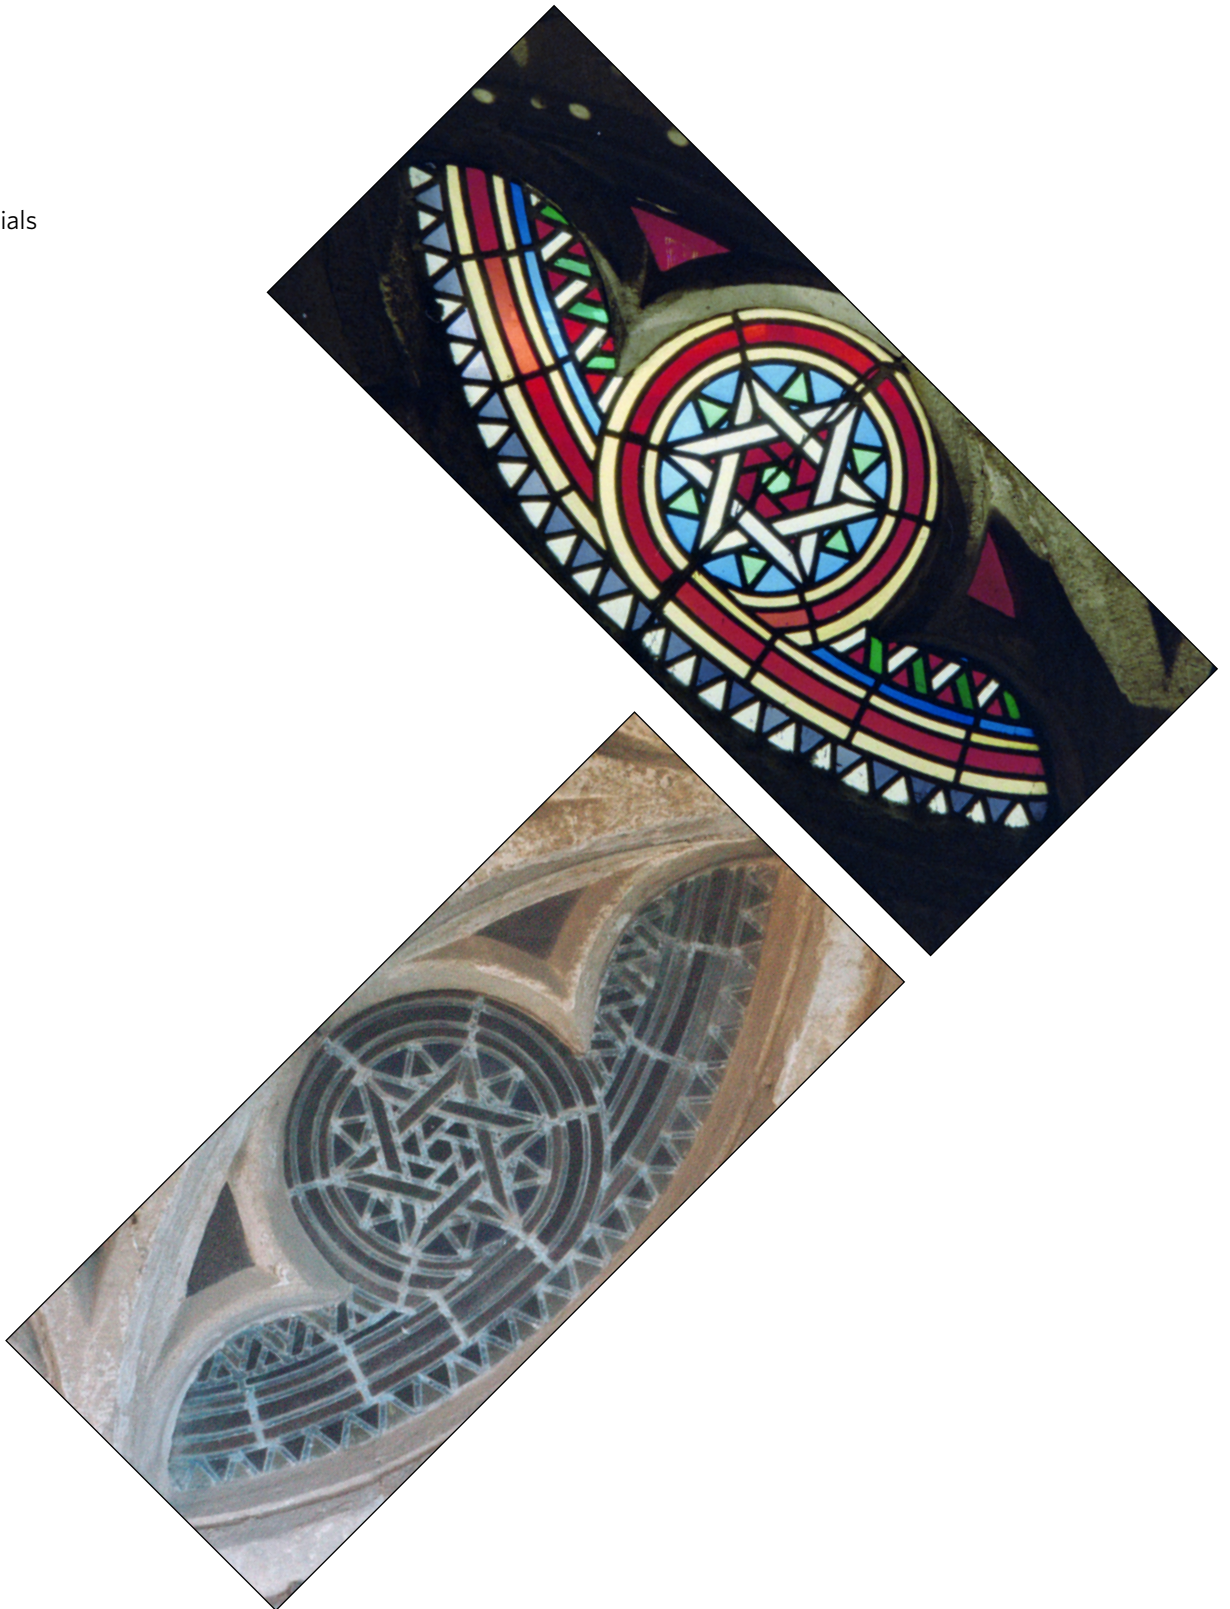
Fotografies inicials

- ▶▶ Vidre glaçat:
96 vidres: tots els vidres de color groc, blanc i blau clar, així com els vidres de color verd clar de l'interior del bucle.
- ▶▶ Vidre bufat sense grisalla:
79 vidres: tots els vidres de color fúcsia, vermell, blau fosc, els de color verd fosc de les ales del bucle i els dos vidres vermells dels triangles mixtilinis.
- ▶▶ Xarxa de plom grafilat:
Tots els ploms.
- ▶▶ Acumulació de pols, sutge i altres dipòsits superficials.
- ▶▶ Restes de morter:
A la cara externa: en tres punts del perímetre.

ACCIÓ	FETA SÍ/NO	Quantitat
PROCÉS DE NETEJA	SÍ	
SIGLATGE	SÍ	
UNIÓ DE VIDRE AMB RESINA	NO

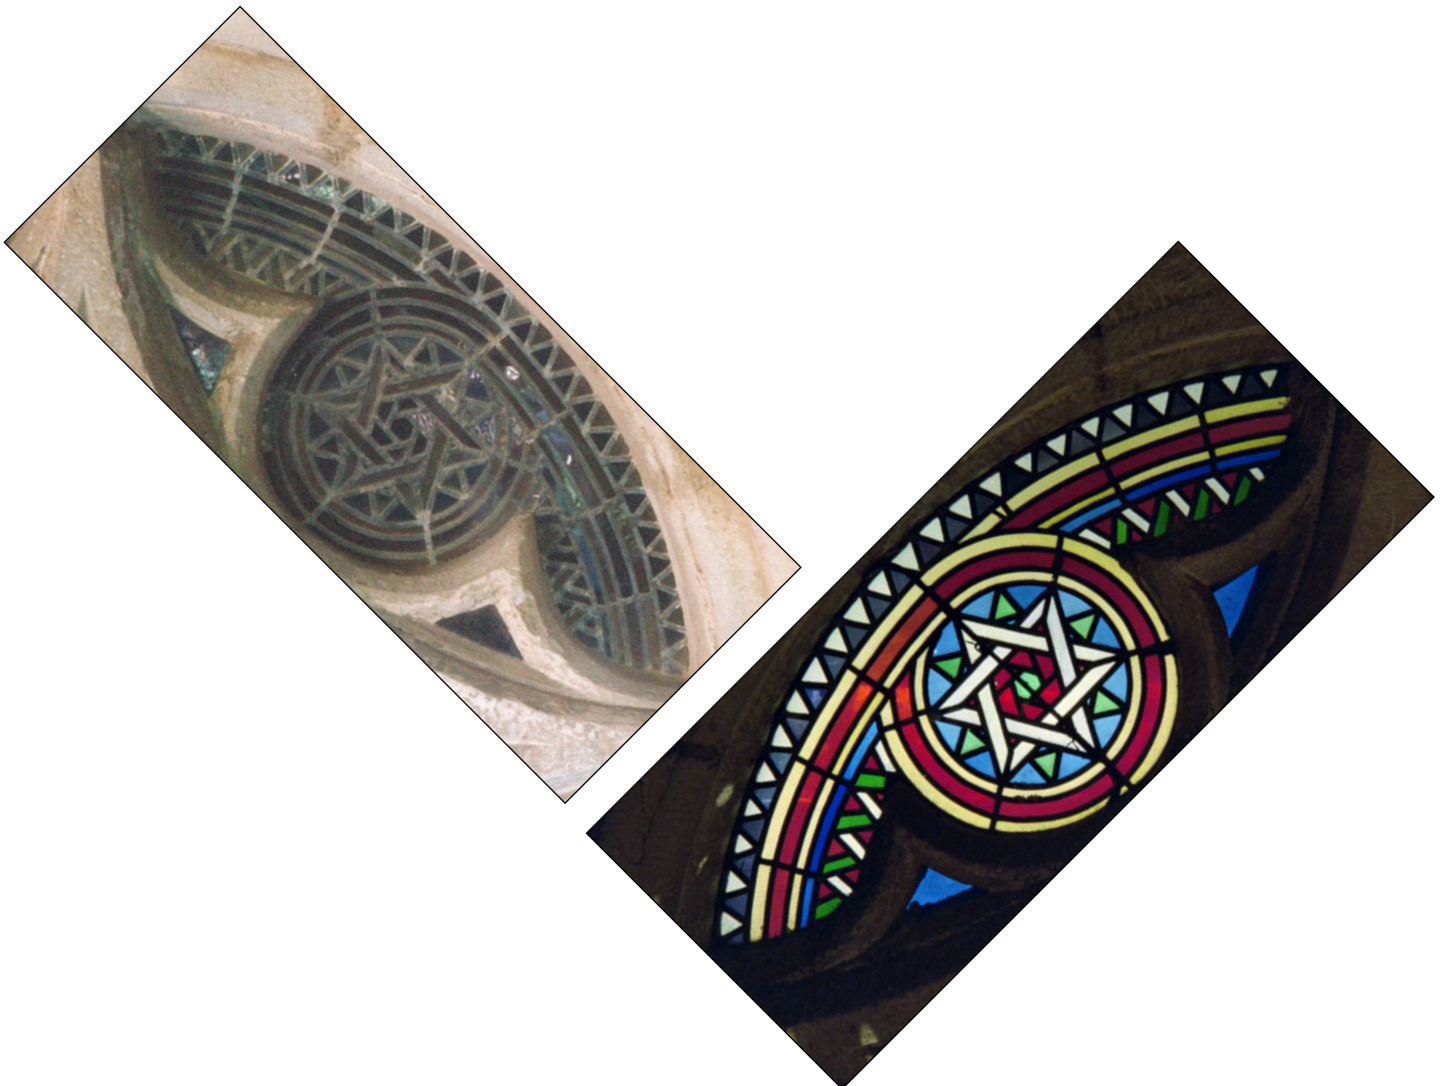
Fotografies inicials

- ▶▶ Vidre glaçat:
97 vidres: tots els vidres de color groc, blanc i blau clar, així com els vidres de color verd clar de l'interior del bucle.
- ▶▶ Vidre bufat sense grisalla:
80 vidres: tots els vidres de color fúcsia, vermell, blau fosc, els de color verd fosc de les ales del bucle i els dos vidres vermells dels triangles mixtilinis.
- ▶▶ Xarxa de plom grafilat:
Tots els ploms.
- ▶▶ Acumulació de pols, sutge i altres dipòsits superficials.
- ▶▶ Restes de morter:
A la cara externa: en un angle del perímetre.
- ▶▶ Fractura de vidre:
En dos vidres: un de blanc de la ziga-zaga i un de fúcsia d'un triangle.

ACCIÓ	FETA SÍ/NO	Quantitat
PROCÉS DE NETEJA	SÍ	
SIGLATGE	SÍ	
UNIÓ DE VIDRE AMB RESINA	SÍ	2

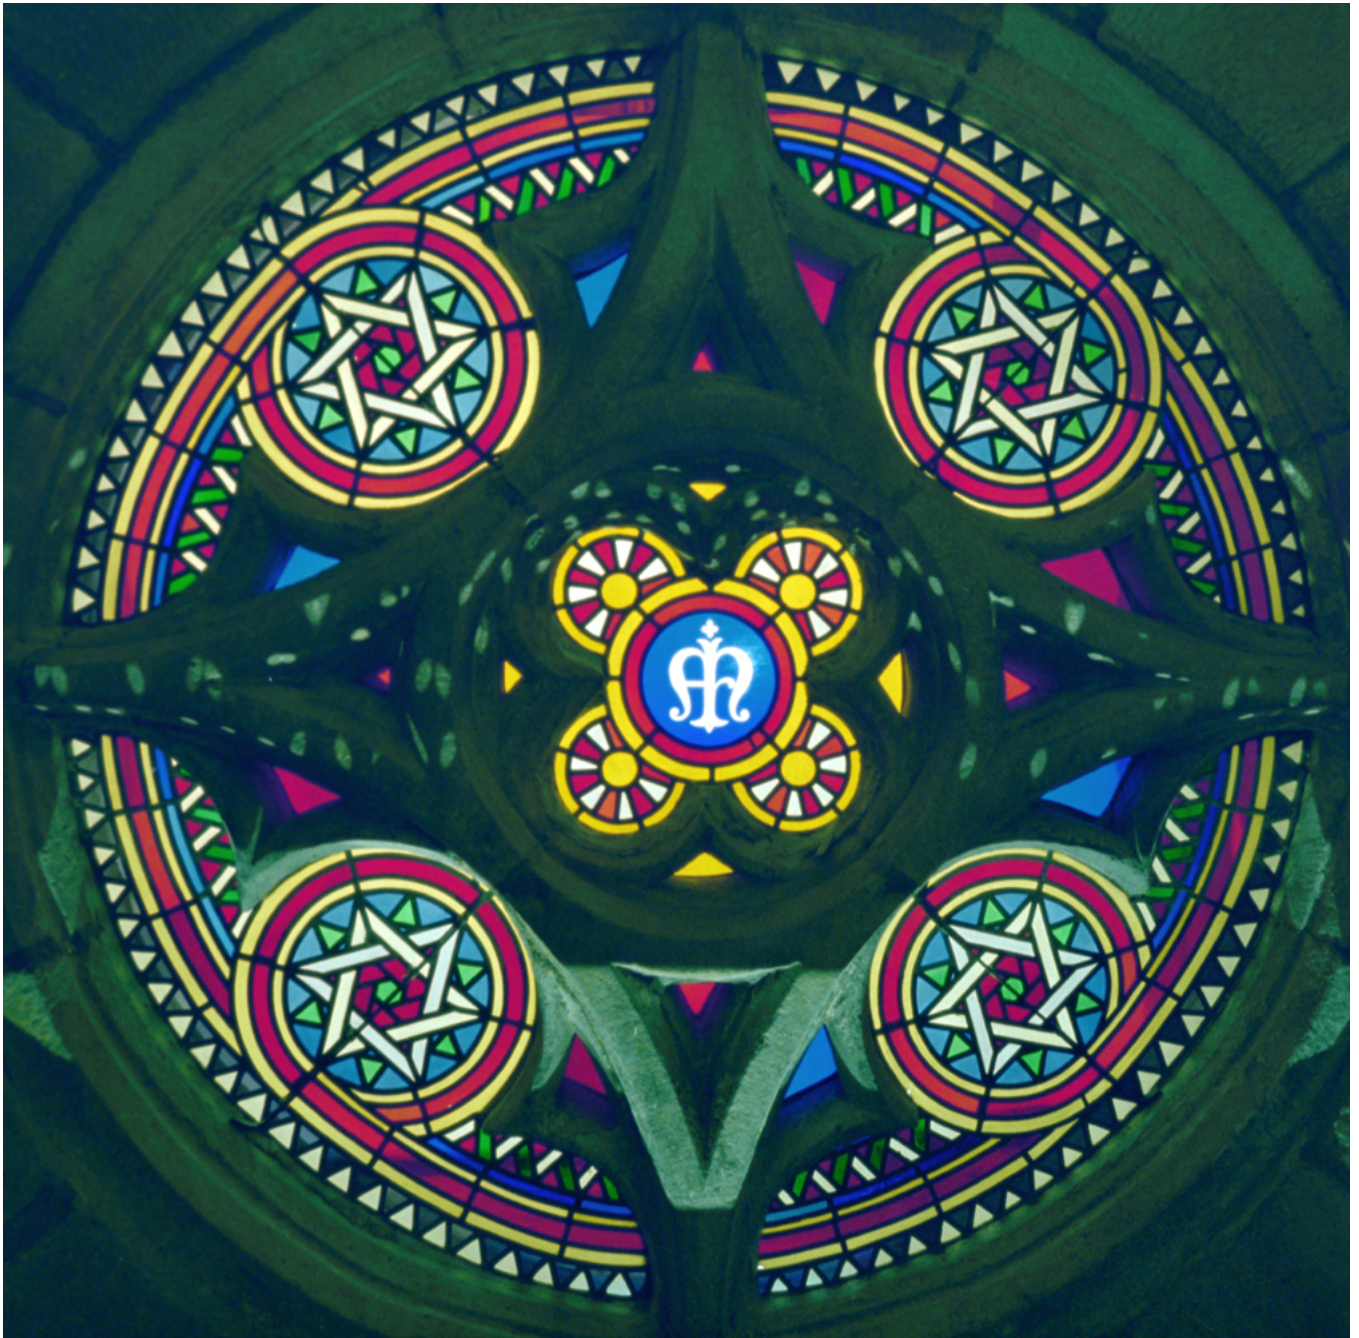
Fotografia de la vidriera per la cara interna en acabar el treball de conservació-restauració.
