REIAL MONESTIR DE SANTA MARIA DE PEDRALBES  
PLA DE RESTAURACIÓ DELS VITRALLS 1998-2010  
MEMÒRIA DELS TREBALLS DE CONSERVACIÓ-RESTAURACIÓ

**ROSASSA  
NAU OI**

**Memòria dels treballs de conservació-restauració.  
Rosassa Nau OI**

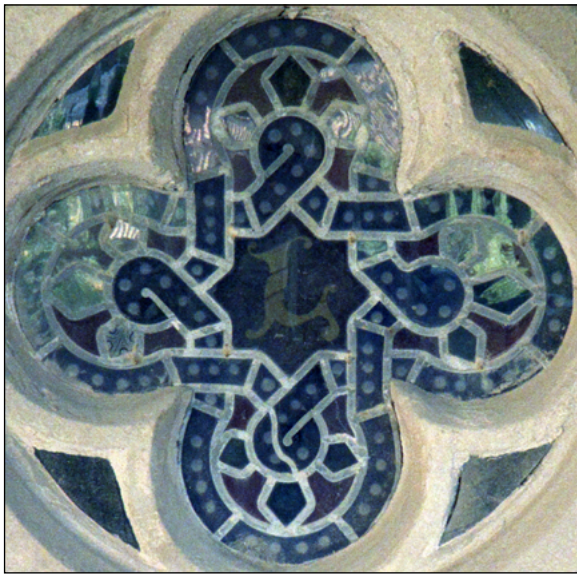
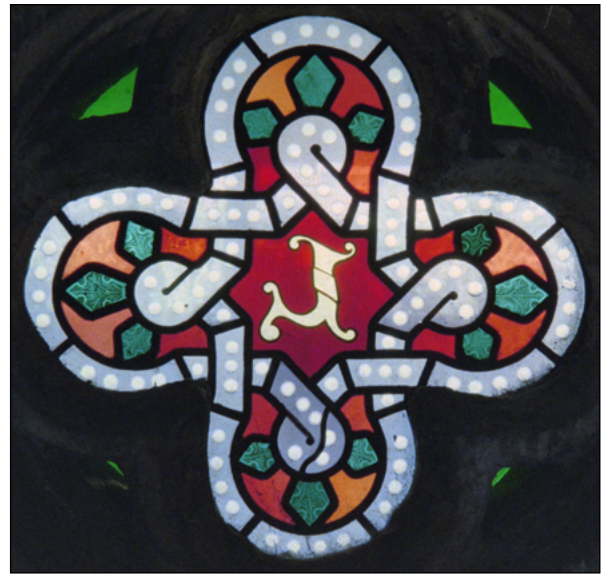
Fotografies inicials

- ▶▶ Vidre bufat amb decoració esmerilada:  
33 vidres: tots els vidres rosa clar dels contorns emperlats.
- ▶▶ Vidre bufat sense grisalla:  
20 vidres: tots els vidres vermells de l'interior dels lòbuls i els quatre vidres verds dels triangles mixtilinis.
- ▶▶ Vidre bufat amb grisalla:  
12 vidres: tots els vidres verds de l'interior dels lòbuls.
- ▶▶ Vidre plaqué treballat:  
Un vidre: el vidre vermell central.
- ▶▶ Xarxa de plom grafilat:  
Tots els ploms.
- ▶▶ Vidre invertit:  
En dos vidres verds amb decoració foliar.
- ▶▶ Acumulació de pols, sutge i altres dipòsits superficials.
- ▶▶ Restes de morter:  
A la cara externa: en quatre punts del perímetre.
- ▶▶ Manca de cohesió de la grisalla:  
En 10 vidres verds amb decoració foliar.

ACCIÓ	FETA SÍ/NO	Quantitat
PROCÉS DE NETEJA	SÍ	
SIGLATGE	SÍ	
UNIÓ DE VIDRE AMB RESINA	NO	
CONSOLIDACIÓ DE GRISALLA	SÍ	10
SEGELLAMENT AMB MORTER	SÍ

■ Consolidació de grisalla

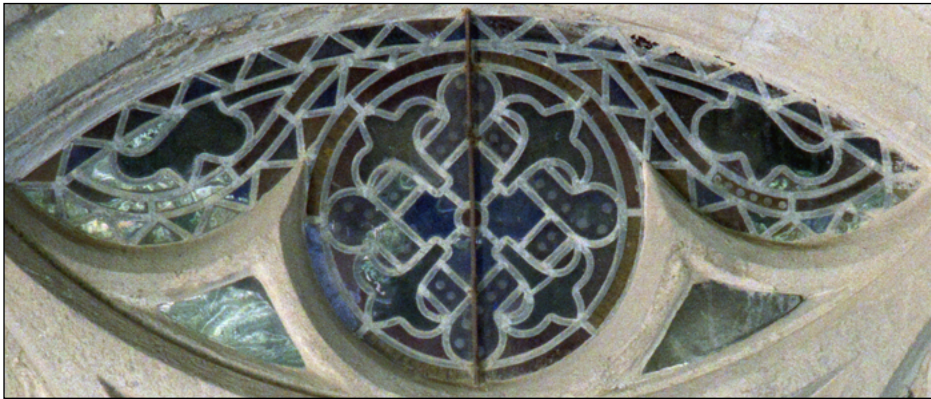
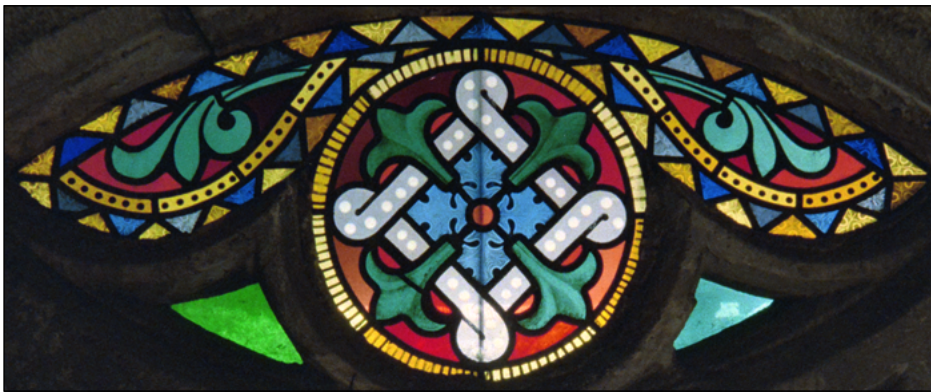
Fotografies inicials

- ▶▶ Vidre bufat amb decoració esmerilada:  
Vuit vidres: els vidres rosa clar del quadrat amb bucles.
- ▶▶ Vidre bufat sense grisalla:  
27 vidres: tots els vidres vermells del fons dels lòbuls i els dos vidres dels triangles mixtilinis de color blau i verd.
- ▶▶ Vidre bufat amb grisalla:  
86 vidres: la resta de vidres.
- ▶▶ Xarxa de plom grafilat:  
Tots els ploms.
- ▶▶ Vidre invertit:  
En un vidre groc del contorn emperlat.
- ▶▶ Acumulació de pols, sutge i altres dipòsits superficials.
- ▶▶ Restes de morter:  
A la cara externa: puntualment, en diversos indrets del perímetre.
- ▶▶ Manca de cohesió de la grisalla:  
En 65 vidres: tots els vidres de color blau i groc dels triangles de la banda perimetral, quatre vidres rosa clar del quadrat amb bucles i quatre vidres blaus de les fulles centrals.
- ▶▶ Fractura de vidre:  
En un vidre groc del contorn emperlat.

ACCIÓ	FETA Sí/NO	Quantitat
PROCÉS DE NETEJA	SÍ	
SIGLATGE	SÍ	
UNIÓ DE VIDRE AMB RESINA	SÍ	1
CONSOLIDACIÓ DE GRISALLA	SÍ	65
SEGELLAMENT AMB MORTER	SÍ

El vidre fracturat s'ha unit amb la resina Araldite 2020, sense extreure el vidre de la xarxa de plom, aplicant l'adhesiu amb un palet de fusta i fixant prèviament els fragments amb cinta adhesiva.

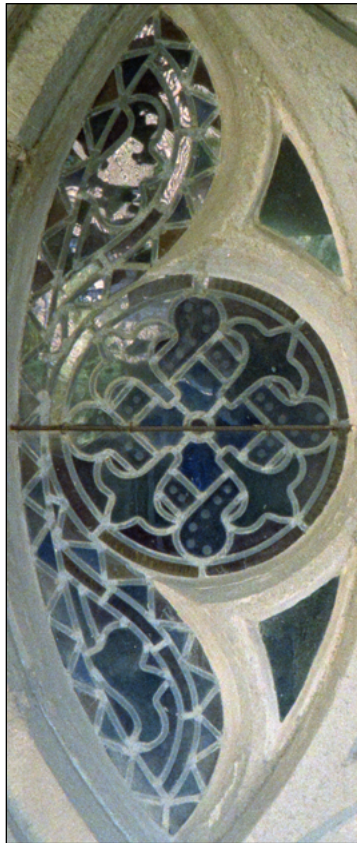
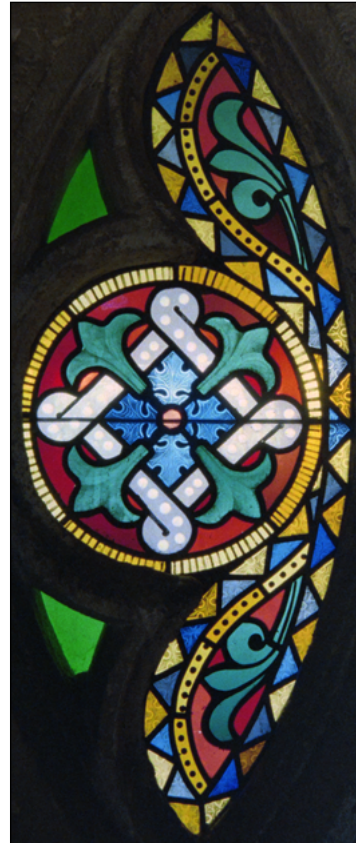
Fotografies inicials

- ▶▶ Fractura de vidre:  
En dos vidres: un vidre groc de l'anella i un vidre vermell del fons d'un dels lòbuls laterals.

ACCIÓ	FETA SÍ/NO	Quantitat
PROCÉS DE NETEJA	SÍ	
SIGLATGE	SÍ	
UNIÓ DE VIDRE AMB RESINA	SÍ	2
CONSOLIDACIÓ DE GRISALLA	SÍ	70
SEGELLAMENT AMB MORTER	SÍ

Els dos vidres fracturats s'han unit amb la resina Loktite, sense extreure el vidre de la xarxa de plom, aplicant l'adhesiu directament amb el tub del producte i fixant prèviament els fragments amb cinta adhesiva.

Unió de vidre amb resina

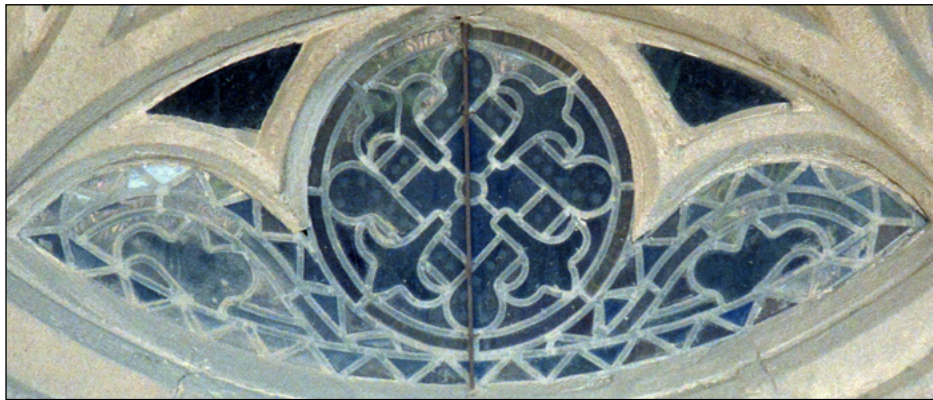
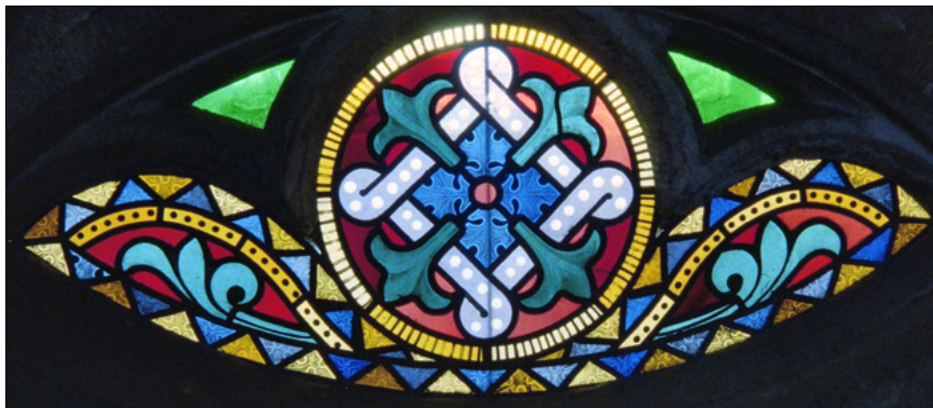
Fotografies inicials

- ▶▶ Vidre bufat amb decoració esmerilada:  
Vuit vidres: els vidres rosa clar del quadrat amb bucles.
- ▶▶ Vidre bufat sense grisalla:  
27 vidres: tots els vidres vermells del fons dels lòbuls i els dos vidres verds dels triangles mixtilinis.
- ▶▶ Vidre bufat amb grisalla:  
86 vidres: la resta de vidres.
- ▶▶ Xarxa de plom grafilat:  
Tots els ploms.
- ▶▶ Acumulació de pols, sutge i altres dipòsits superficials.
- ▶▶ Restes de morter:  
A la cara externa: puntualment, en diversos indrets del perímetre i del centre del plafó.
- ▶▶ Manca de cohesió de la grisalla:  
En 74 vidres: tots els vidres de color blau i groc dels triangles de la banda perimetral, cinc vidres verds de les flors de lis, quatre vidres blaus de les fulles centrals i vuit vidres grocs de l'anella.

ACCIÓ	FETA SÍ/NO	Quantitat
PROCÉS DE NETEJA	SÍ	
SIGLATGE	SÍ	
UNIÓ DE VIDRE AMB RESINA	NO	
CONSOLIDACIÓ DE GRISALLA	SÍ	74
SEGELLAMENT AMB MORTER	SÍ

■ Consolidació de grisalla

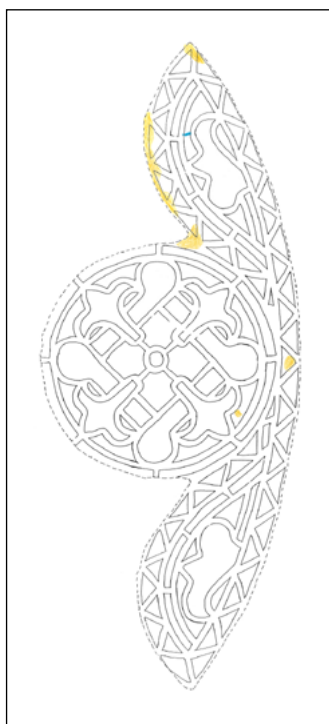
Mapa 1

- Fractura de vidre
- Restes de morter

- Vidre invertit

El vidre fracturat s'ha unit amb la resina Araldite Ràpid en pasta, sense extreure el vidre de la xarxa de plom, aplicant l'adhesiu amb espàtula i fixant prèviament els fragments amb cinta adhesiva.

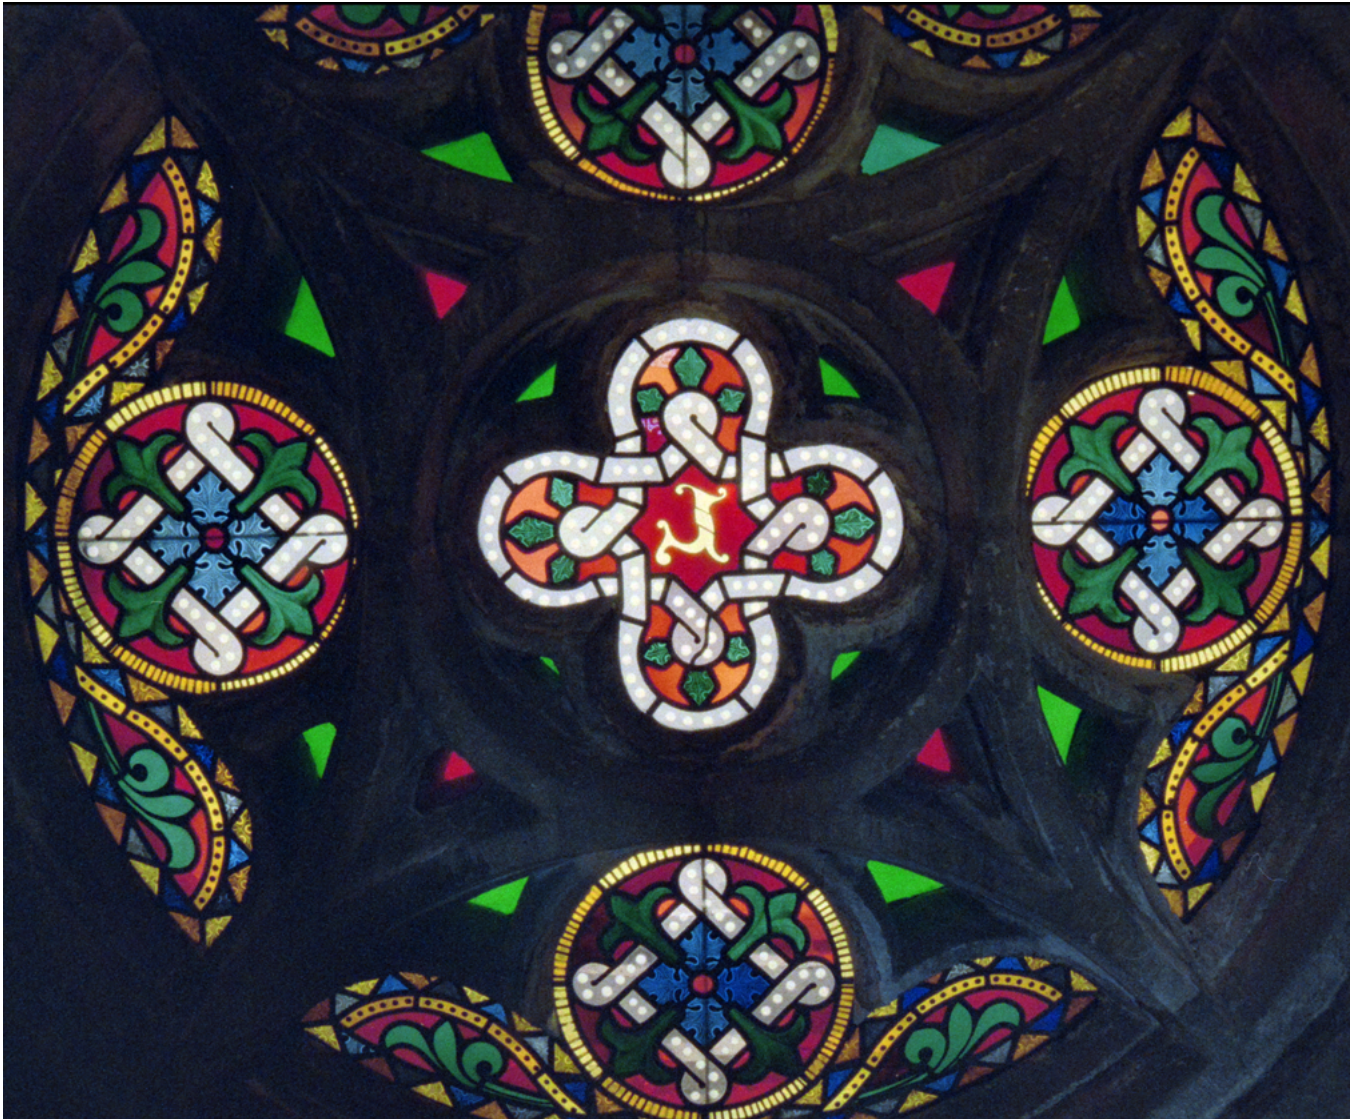
Mapa de colors dels vidres - cara interna.  
Recull la pèrdua de vidre

Fotografia de la vidriera  
per la cara interna en  
acabar el treball de  
conservació-restauració.
