REIAL MONESTIR DE SANTA MARIA DE PEDRALBES
PLA DE RESTAURACIÓ DELS VITRALLS 1998-2010
MEMÒRIA DELS TREBALLS DE CONSERVACIÓ-RESTAURACIÓ

ROSASSA
OIII

**Memòria dels treballs de conservació-restauració.
Rosassa OIII**

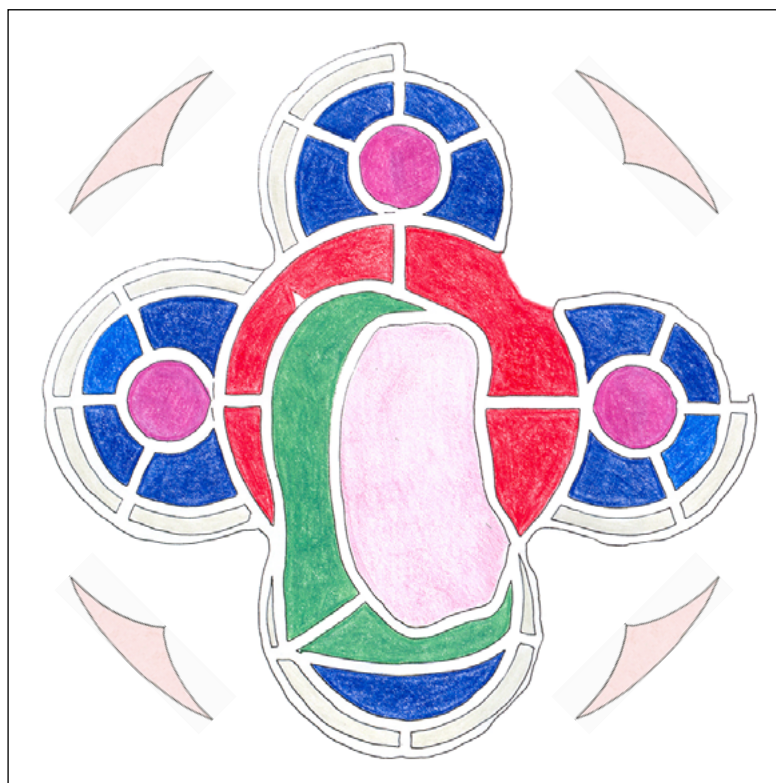
Mapa dels colors dels vidres - cara interna

- ▶▶ Restes de massilla:
A la cara interna: en tres punts de vidres de color blanc de la banda del perímetre.
- ▶▶ Manca de cohesió de la grisalla:
En sis vidres: el vidre blanc del rostre del personatge, els vidres verds de la caputxa i els vidres fúcsia dels cercles amb creus.

- ▶▶ Fractura de vidre:
En vuit vidres: cinc vidres blancs del perímetre, dos vidres vermells del fons del cap i un vidre circular fúcsia.
- ▶▶ Pèrdua de plom:
En cinc punts del perímetre corresponents a quatre vidres blancs i un vidre vermell del cercle central.

- ▶▶ Pèrdua de vidre:
En cinc vidres: quatre pèrdues totals de vidres blancs del perímetre i una pèrdua parcial en un vidre vermell del fons del cap.

ACCIÓ	FETA SÍ/NO	Quantitat
PROCÉS DE NETEJA	SÍ	
SIGLATGE	SÍ	
SOLDATGE	SÍ	
UNIÓ DE VIDRE AMB RESINA	SÍ	7
UNIÓ I REINTEGRACIÓ DE VIDRE INCOMPLET AMB RESINA	SÍ	1
REINTEGRACIÓ DE VIDRE INCOMPLET	AMB RESINA	NO
	AMB VIDRE NOU	NO
REINTEGRACIÓ DE VIDRE PERDUT AMB VIDRE NOU	AMB GRISALLA FREDA	NO
	SENSE	SÍ
REINTEGRACIÓ DE PLOM PERDUT AMB PLOM NOU	SÍ	5
GRAVAT DE VIDRE REPOSAT	SÍ	4
CONSOLIDACIÓ DE GRISALLA	SÍ	6
MASSILLAMENT PER LA CARA INTERNA I EXTERNA	SÍ	
ESTERGIT	NO

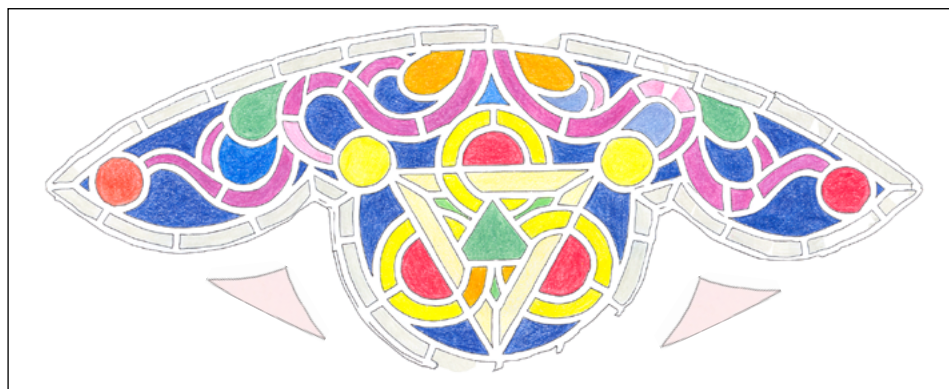
Mapa dels colors dels vidres - cara interna

- ▶▶ Fractura i fissura de plom:
En sis punts situats al perímetre del plafó.
- ▶▶ Fractura de vidre:
En 21 vidres: 10 vidres blancs del perímetre —un dels quals visible després de la neteja i, per tant, no marcat al mapa 2—, cinc vidres fúcsia i rosa de les tiges, cinc vidres blaus del fons de la composició i un vidre groc clar del triangle emperlat.

- ▶▶ Pèrdua de plom:
En quatre punts del perímetre corresponents a quatre vidres blancs del perímetre.
- ▶▶ Pèrdua de vidre:
En 12 vidres: dues pèrdues totals i nou pèrdues parcials de vidres blancs del perímetre i una pèrdua parcial en un vidre rosa d'una tija.

ACCIÓ	FETA SÍ/NO	Quantitat	
PROCÉS DE NETEJA	SÍ		
SIGLATGE	SÍ		
SOLDATGE	SÍ		
UNIÓ DE VIDRE AMB RESINA	SÍ	19	
UNIÓ I REINTEGRACIÓ DE VIDRE INCOMPLET AMB RESINA	SÍ	2	
REINTEGRACIÓ DE VIDRE INCOMPLET	AMB RESINA	SÍ	1
	AMB VIDRE NOU	SÍ	1
REINTEGRACIÓ DE VIDRE PERDUT AMB VIDRE NOU	AMB GRISALLA FREDA	SÍ	1
	SENSE	SÍ	7
REINTEGRACIÓ DE PLOM PERDUT AMB PLOM NOU	SÍ	4	
GRAVAT DE VIDRE REPOSAT	SÍ	9	
CONSOLIDACIÓ DE GRISALLA	SÍ	17	
MASSILLAMENT PER LA CARA INTERNA I EXTERNA	SÍ		
ESTERGIT	NO

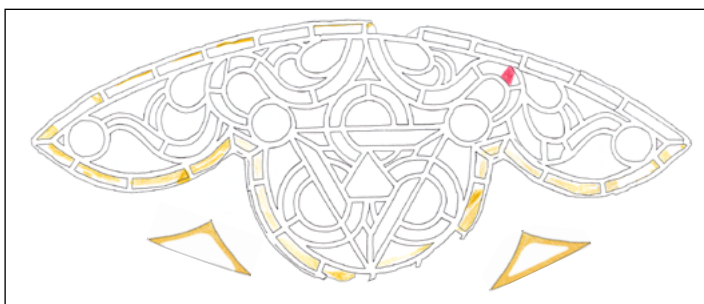
Mapa 1 - cara interna

- Restes de morter
- Restes de massilla

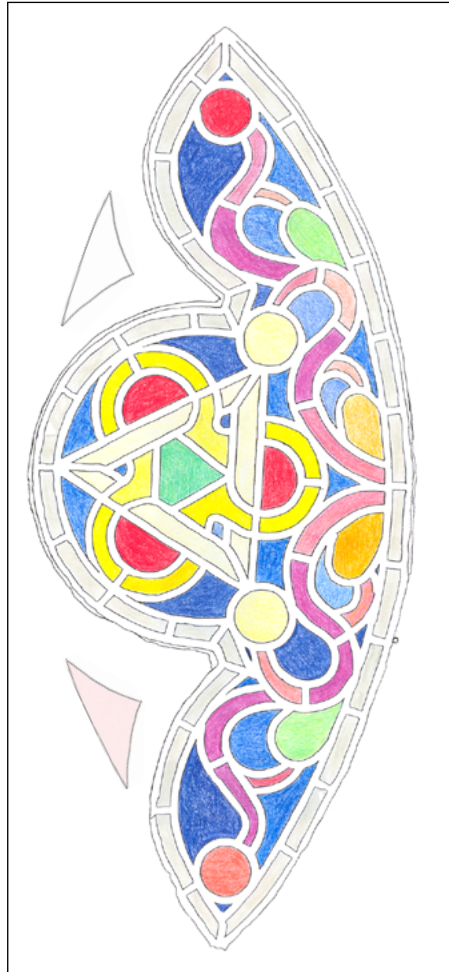
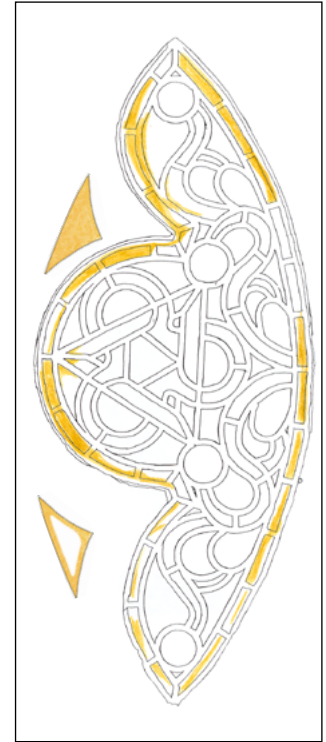
Mapa dels colors dels vidres - cara interna

- ▶▶ Fractura i fissura de plom:
En dos punts situats al perímetre del plafó.
- ▶▶ Fractura de vidre:
En 24 vidres: vuit vidres blancs del perímetre —tres dels quals visibles després de la neteja i, per tant, no marcats al mapa 2—, cinc vidres fúcsia i rosa de les tiges, quatre vidres blaus del fons de la composició, tres vidres grocs de les anelles, un vidre vermell de l'interior d'una anella, un vidre verd d'una fulla, un vidre groc d'una flor i un vidre groc clar del triangle emperlat.

- ▶▶ Pèrdua de vidre:
En dos vidres: dues pèrdues parcials de vidres blancs del perímetre.

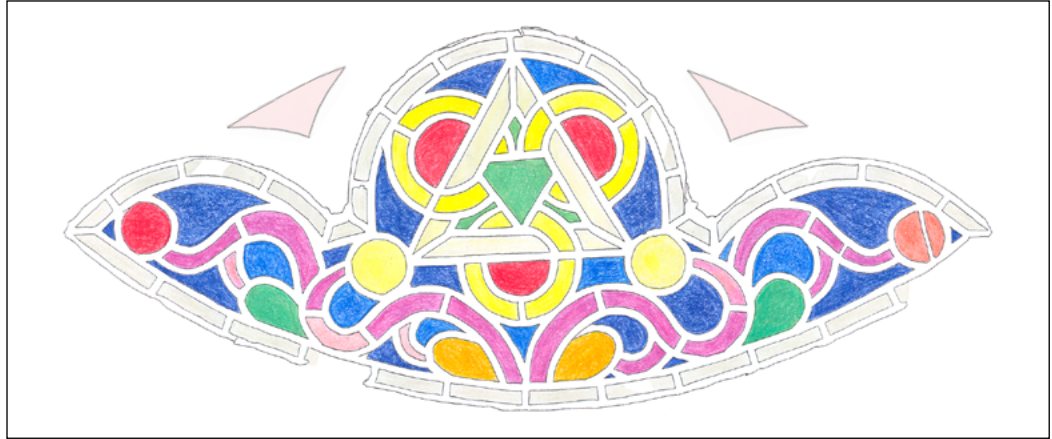
Mapa dels colors dels vidres - cara interna

- ▶▶ Fractura i fissura de plom:
En quatre punts situats al perímetre del plafó.
- ▶▶ Fractura de vidre:
En 27 vidres: 14 vidres blancs del perímetre, set vidres fúcsia i rosa de les tiges, un vidre blau del fons de la composició, dos vidres grocs de les anelles —un dels quals visible després de la neteja i, per tant, no marcat al mapa 2—, un vidre verd d'una fulla, un vidre groc clar del triangle emperlat i el vidre verd del triangle central —visible després de la neteja i, per tant, no marcat al mapa 2.

- ▶▶ Pèrdua de plom:
En dos punts del perímetre corresponents a dos vidres blancs del perímetre.
- ▶▶ Pèrdua de vidre:
En sis vidres: sis pèrdues parcials de vidres blancs del perímetre.

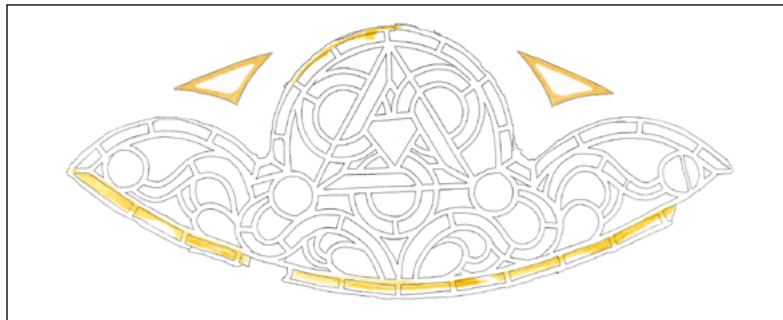
Mapa 1 - cara interna

■ Restes de morter

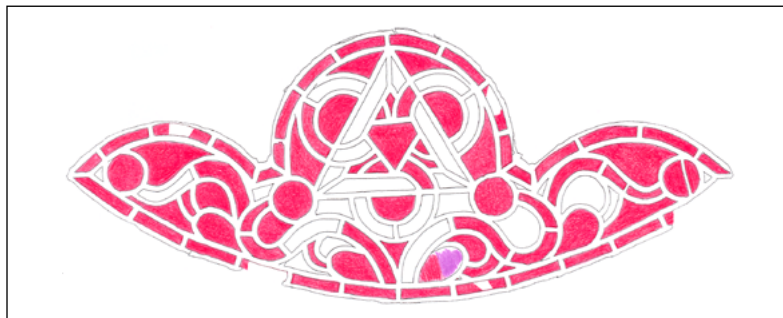
Mapa 4 - cara interna

■ Veladura negra
 ■ Vidre invertit

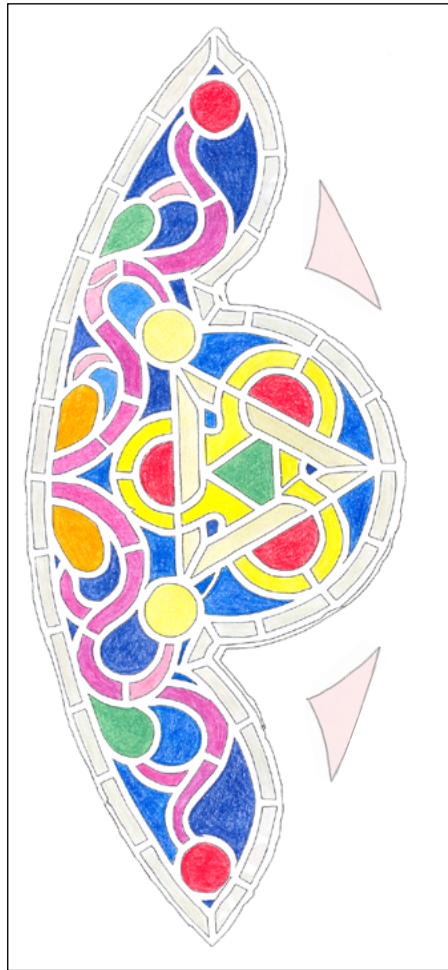
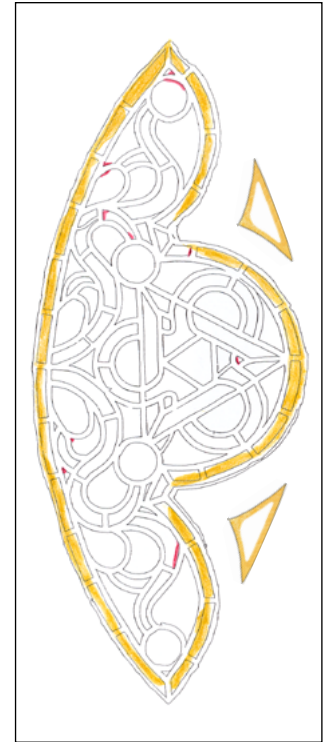
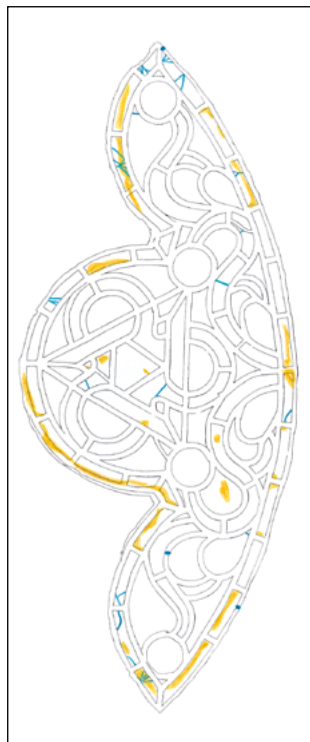
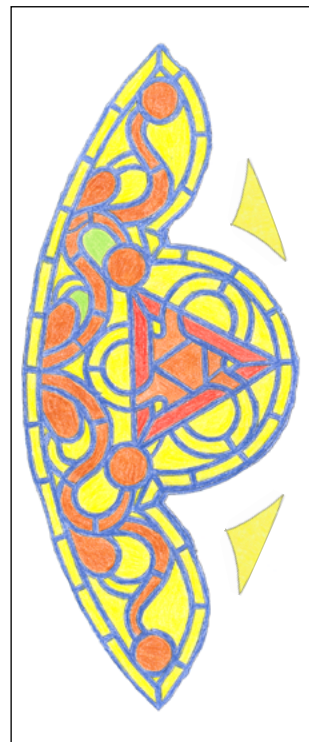
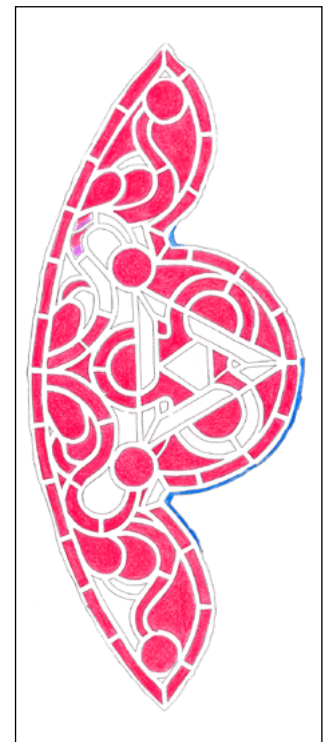
Mapa dels colors dels vidres - cara interna

- ▶▶ Fractura i fissura de plom:
En tres punts situats al perímetre i al centre del plafó.
- ▶▶ Fractura de vidre:
En 15 vidres: nou vidres blancs del perímetre, dos vidres fúcsia i rosa de les tiges, un vidre blau del fons de la composició, dos vidres grocs de les anelles i un vidre verd d'una fulla.

- ▶▶ Pèrdua de vidre:
En quatre vidres: quatre pèrdues parcials de vidres blancs del perímetre.

- Fractura de plom
- Fractura de vidre
- Restes de morter

- Veladura negra
- Vidre invertit
- Doble tira de plom

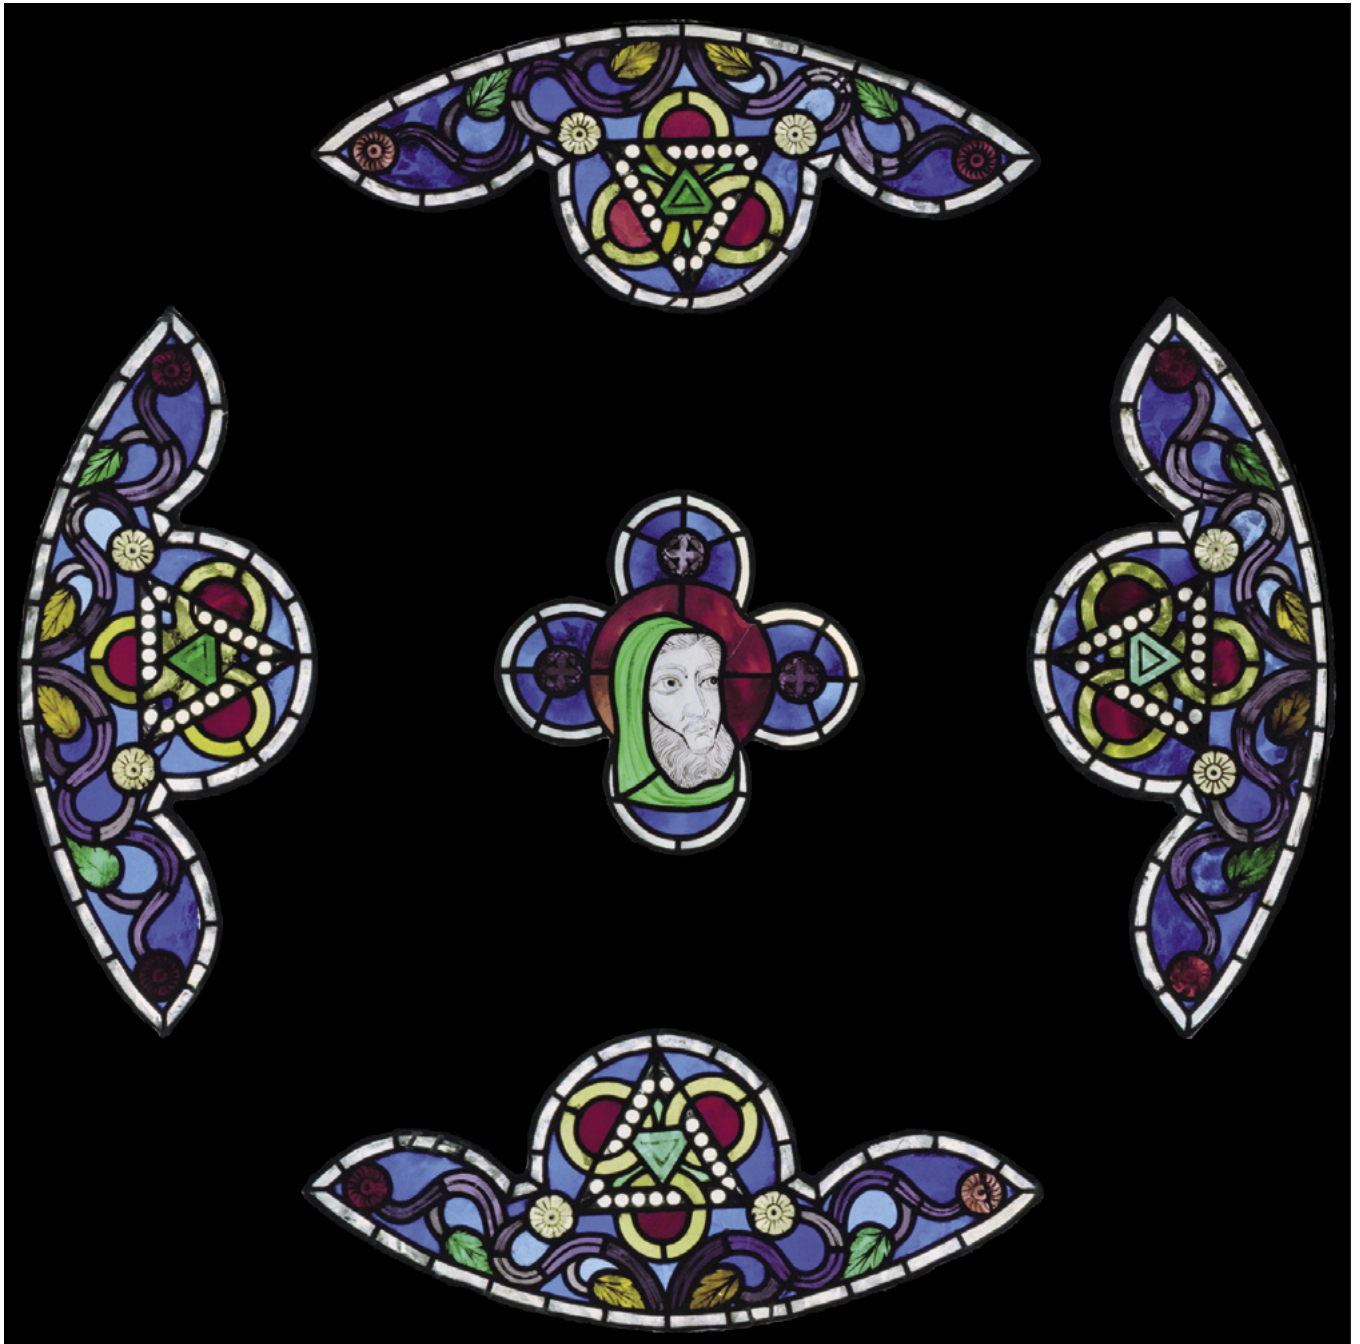
Fotomuntatge de la vidriera en acabar el treball de conservació-restauració. Les dificultats tècniques han impossibilitat obtenir una fotografia de conjunt.
