REIAL MONESTIR DE SANTA MARIA DE PEDRALBES
PLA DE RESTAURACIÓ DELS VITRALLS 1998-2010
MEMÒRIA DELS TREBALLS DE CONSERVACIÓ-RESTAURACIÓ

**ROSASSA
OIV**

**Memòria dels treballs de conservació-restauració.
Rosassa OIV**

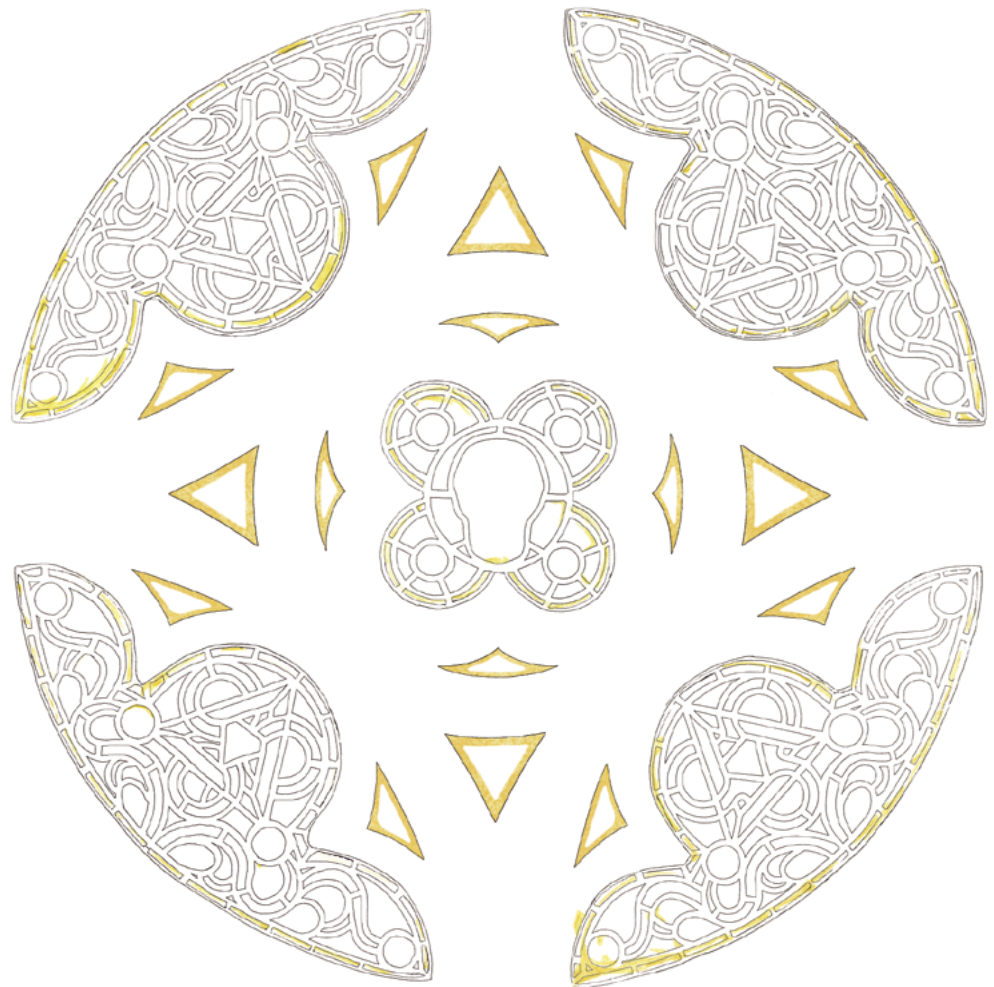
Un cop descrits i identificats els materials constituents de la vidriera i els complementaris, procedim a l'examen organolèptic. Aquesta anàlisi, feta a ull nu, pretén identificar les formes d'alteració que afecten el vitrall. Aquelles alteracions observades a la rosassa OIV es corresponen, en general, amb les descrites a la resta de les vidrieries de Pedralbes del segle XIX. No se'n dona una quantificació numèrica per la dificultat en calcular-les. Els mapes d'alteracions 1 i 2 recullen

gràficament les alteracions que es descriuen. Així, podem considerar:

- Deformacions i bombaments: són deguts al pes del plafó, a la seva forma i a la posició en vertical. En general, no són gaire pronunciats i només s'observa en els plafons trilobats.
- Manca de cohesió de la grisalla: són grisalles que han perdut la cohesió o l'adherència i es desprenen amb facilitat. En aquesta vidriera en trobem a 59 vidres en els quatre plafons trilobats. Això representa el 48,8 % dels vidres amb grisalla i el 12,6 % del total dels vidres de la vidriera.
- Fissures i fractures del plom: les fractures del plom consisteixen en un trencament total de l'ànima i de les ales, que es fa evident en totes dues cares del plafó. A conseqüència d'això, la tira de plom queda totalment dividida. La fissura també es considera un trencament del plom, però sense arribar a fracturar tota l'ala o l'ànima.

- Fractura de plom
- Fractura de vidre
- Restes de morter

En el cas d'aquesta vidriera, s'ha trobat una sola fissura, localitzada al plafó 4.

- **Fractures de vidres:** en aquests casos, el vidre queda dividit en dos fragments o més, sense que hi hagi pèrdua de material. S'han comptabilitzat 84 vidres fracturats —en els cinc plafons— sobre el total de 469 vidres que té aquesta vidriera. Això representa un 17,9 % dels vidres. La majoria de fractures es troben als vidres del perímetre dels plafons.

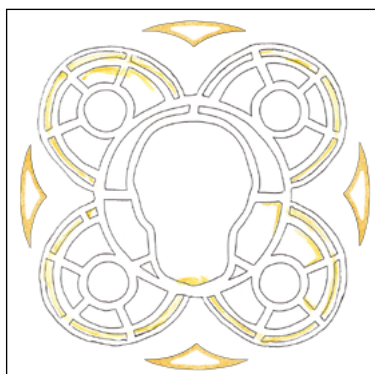
Mapa 1 - cara interna

- ▶▶ Restes de morter:
A la cara interna i externa: en tot el perímetre del plafó i dels quatre triangles mixtilinis.
- ▶▶ Fractura de vidre:
En vuit vidres blancs del perímetre.

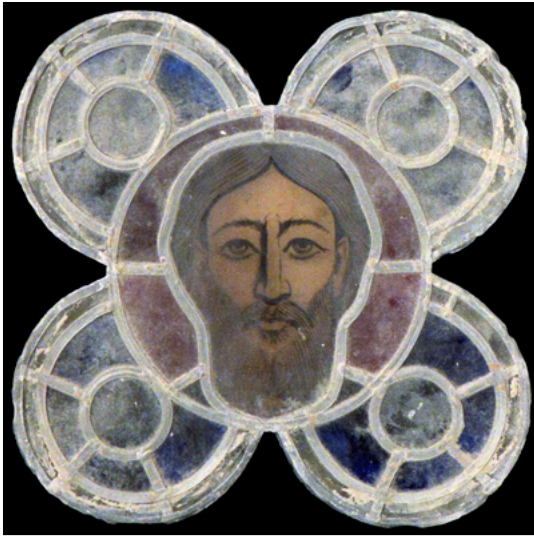
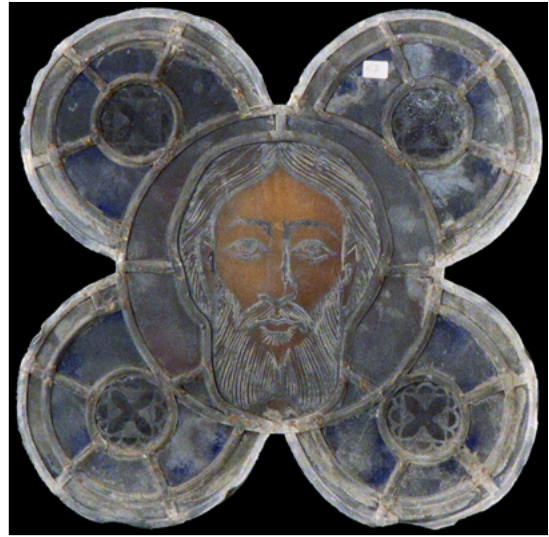
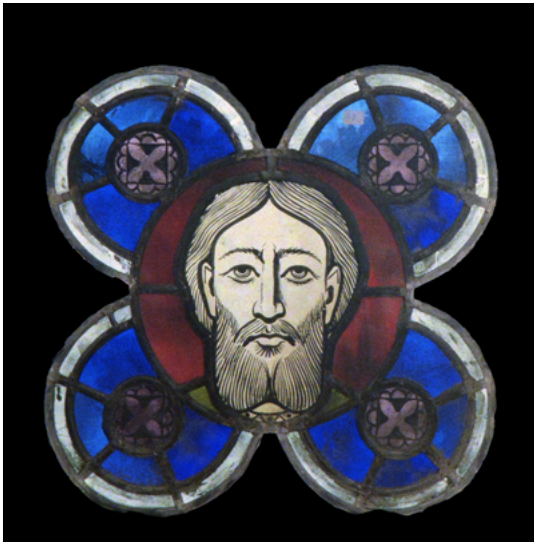
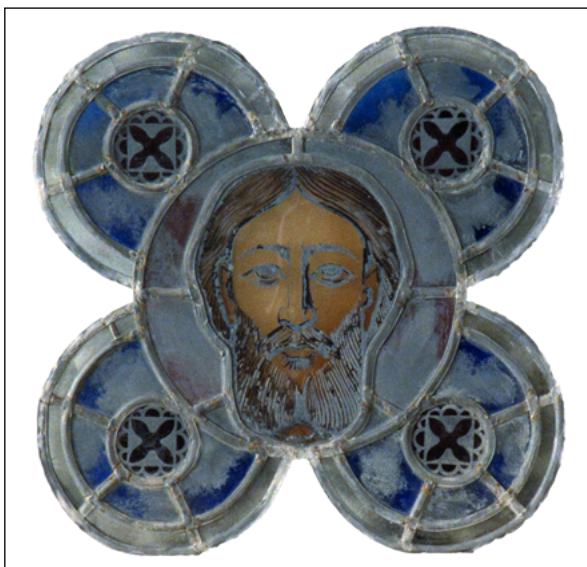
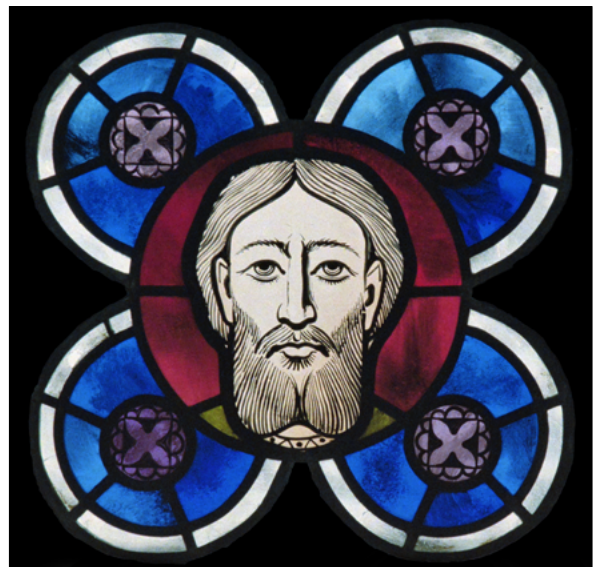
- ▶▶ Pèrdua de vidre:
En un vidre blanc del perímetre —visible després de la neteja i, per tant, no marcada al mapa de colors.

ACCIÓ	FETA SÍ/NO	Quantitat
PROCÉS DE NETEJA	SÍ	
SIGLATGE	SÍ	
SOLDATGE	NO	
UNIÓ DE VIDRE AMB RESINA	SÍ	7
UNIÓ I REINTEGRACIÓ DE VIDRE INCOMPLET AMB RESINA	SÍ	1
REINTEGRACIÓ DE VIDRE INCOMPLET AMB VIDRE NOU	NO	
GRAVAT DE VIDRE REPOSAT	NO	
CONSOLIDACIÓ DE GRISALLA	NO	
MASSILLAMENT PER LA CARA INTERNA I EXTERNA	SÍ	
ESTERGIT	NO

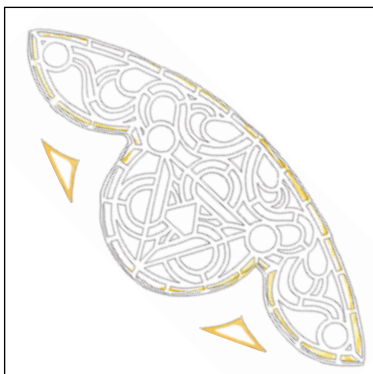
Mapa 1 - cara interna

- ▶▶ Fractura de vidre:
En 17 vidres: 14 vidres blancs del perímetre —tres dels quals visibles després de la neteja i, per tant, no marcats al mapa 2—, un vidre verd fosc de la tija, un vidre groc d'una anella i un vidre blau del fons de la composició —tots tres visibles després de la neteja i, per tant, no marcats al mapa 2.

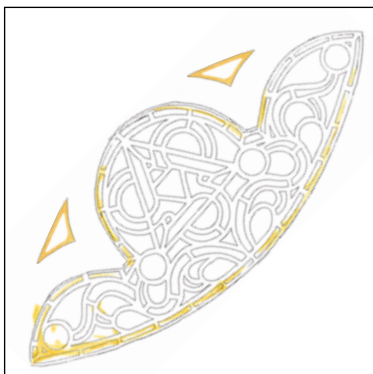
Mapa 1 - cara interna

- ▶▶ Fractura de vidre:
En 21 vidres: 15 vidres blancs del perímetre —un dels quals visible després de la neteja i, per tant, no marcat al mapa 2—, tres vidres verd fosc de les tiges, un vidre verd clar d'una fulla, un vidre groc d'una anella i un vidre blau del fons de la composició —visible després de la neteja i, per tant, no marcat al mapa 2.

- ▶▶ Pèrdua de vidre:
En quatre vidres blancs del perímetre.

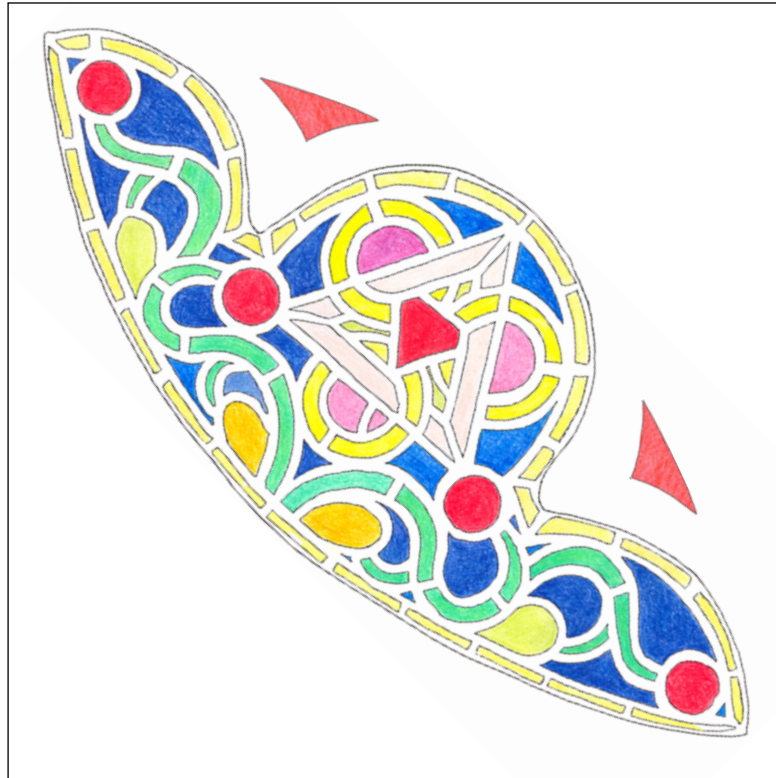
Mapa 1 - cara interna

■ Restes de morter

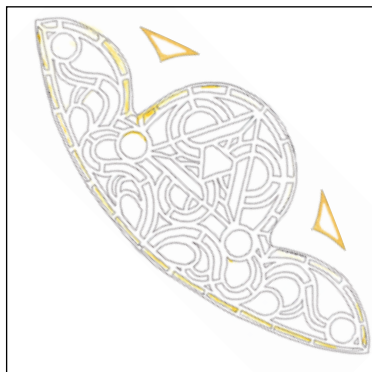
Mapa 2 - cara externa

- ▶▶ Fractura de vidre:
En 19 vidres: 16 vidres blancs del perímetre —un dels quals visible després de la neteja i, per tant, no marcat al mapa 2—, un vidre groc d'una anella, un vidre verd d'una tija i un vidre blau del fons de la composició —tots tres visibles després de la neteja i, per tant, no marcats al mapa 2.

■ Fractura de vidre
■ Restes de morter

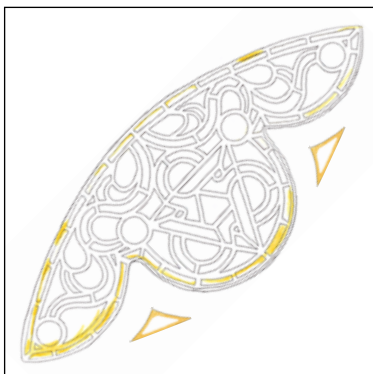
Mapa 1 - cara interna

- Restes de morter

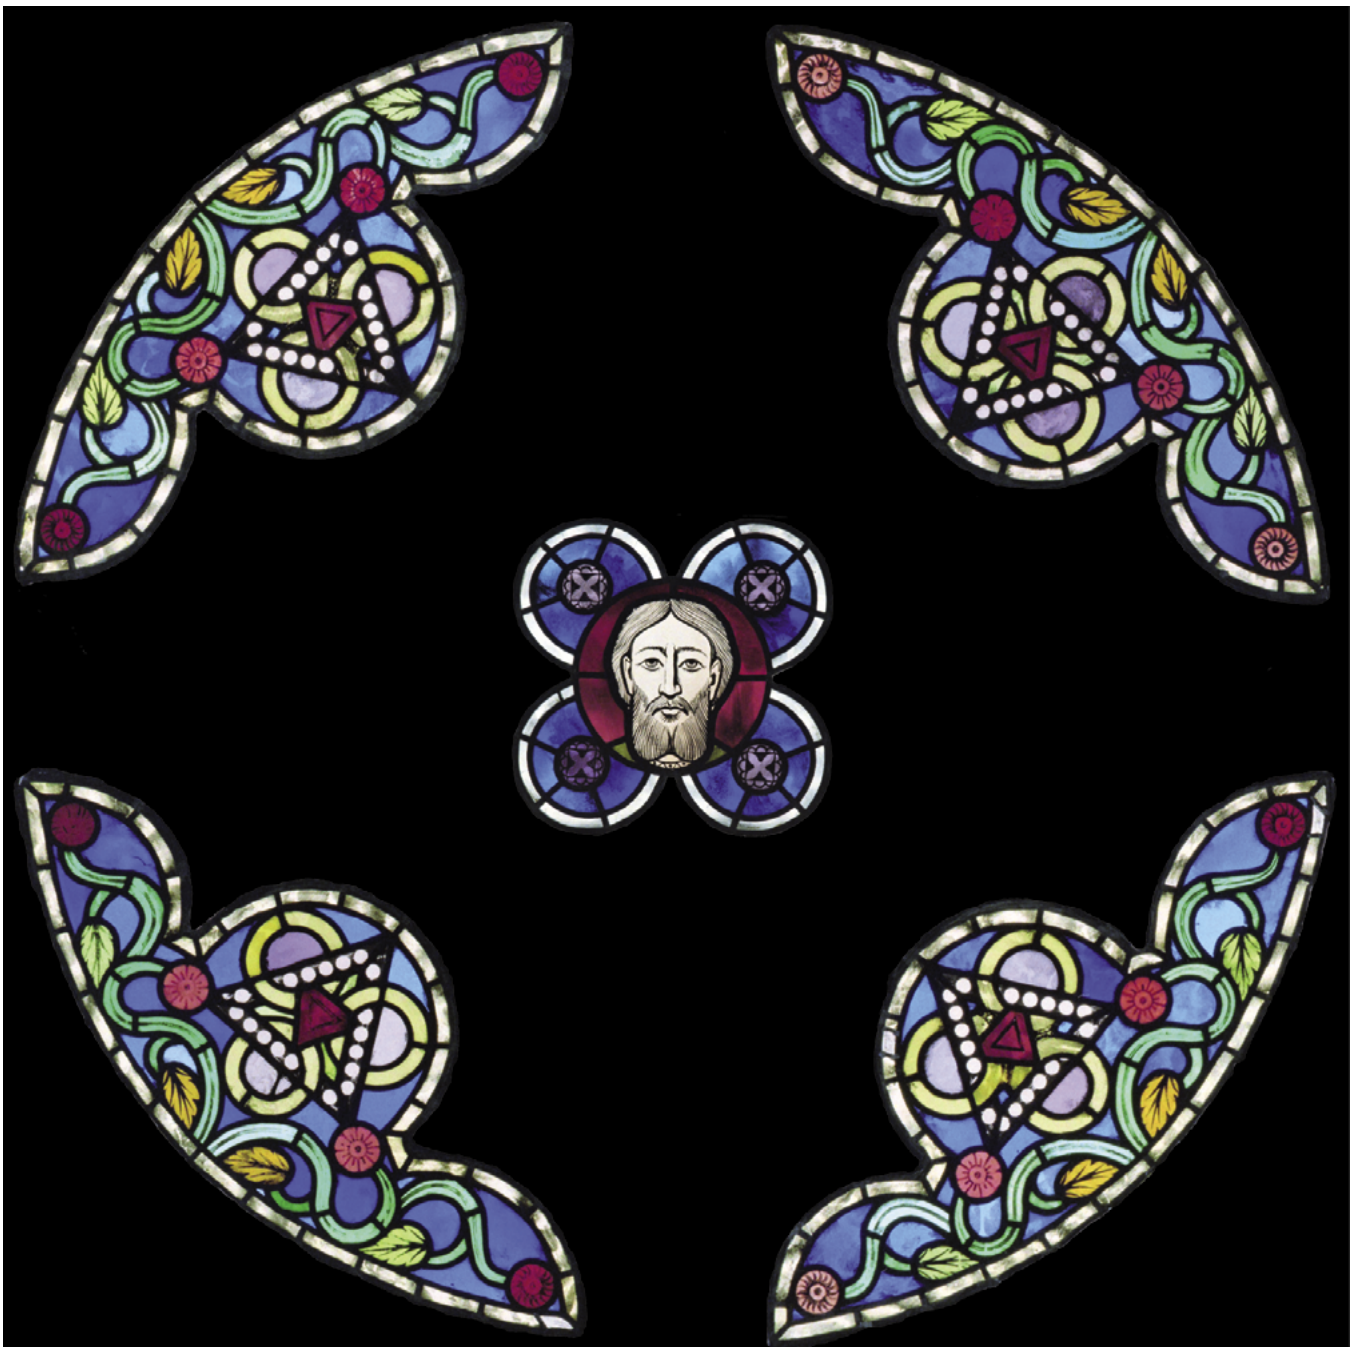
Mapa de colors dels vidres - cara interna.
Recull la pèrdua de vidre
