DECLARACIÓ D'ÀREA DE CONSERVACIÓ I REHABILITACIÓ ALS CARRERS D'ALFONS EL MAGNÀNIM 40-44, TESSÀLIA 2-6, PRADA 2-12, SÀSSER 2-6 I BENEVENT 2-6 DEL BARRI DEL BESÒS I EL MARESME

JUNY 2022

Ecologia Urbana
Institut Municipal d'Urbanisme
Departament de Regeneració Urbana

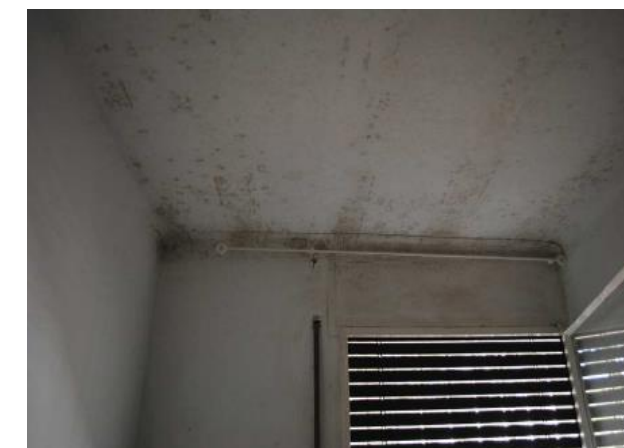
Presencial de condensacions en els interiors dels habitatges

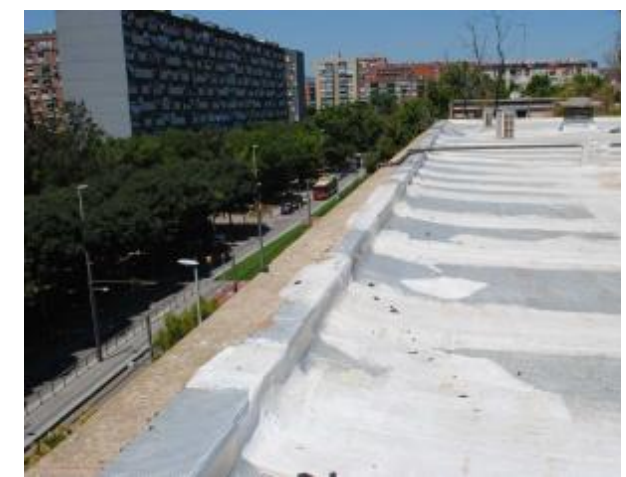
Reparació de les juntes de la lamina impermeable

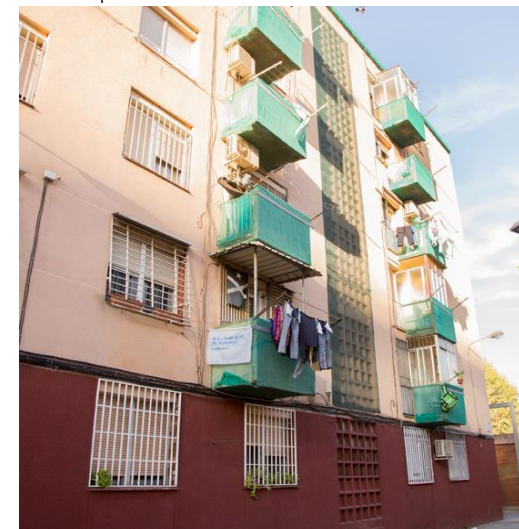
Xarxa de protecció a façana del c. Rodés

Es pot observar que les zones realitzades amb formigó (balcons i gelosies prefabricades) han estat protegides mitjançant malles, igual que en la façana de Tessàlia, per evitar que els possibles desprendiments puguin fer, danys a les persones.

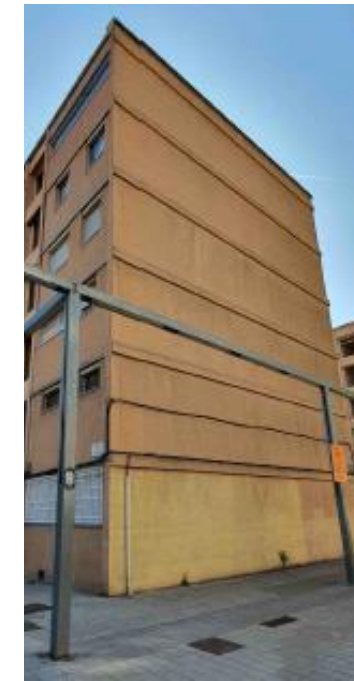
Vista dels cantells dels forjats al tester

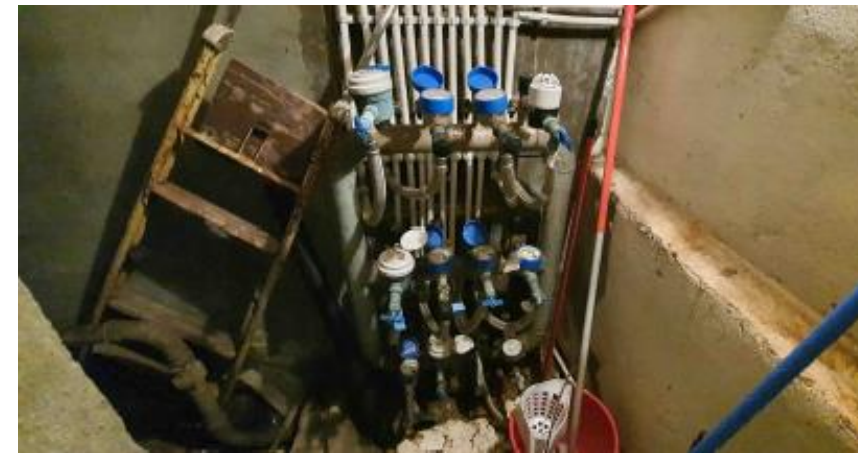
Bateria de comptadors d'aigua

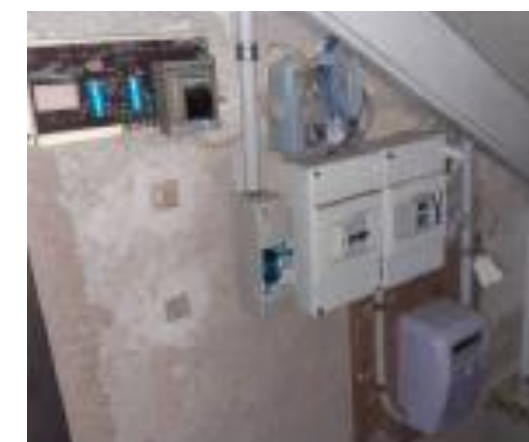
Instal·lacions elèctriques comunitàries

- Xarxa d'instal·lació elèctrica general- comú: L'escomesa general es troba en façana, i passa vista, amb una canal de protecció, a cada replà amb la seva corresponent caixa de derivació pel nucli de comunicacions. La instal·lació està fora de normativa.

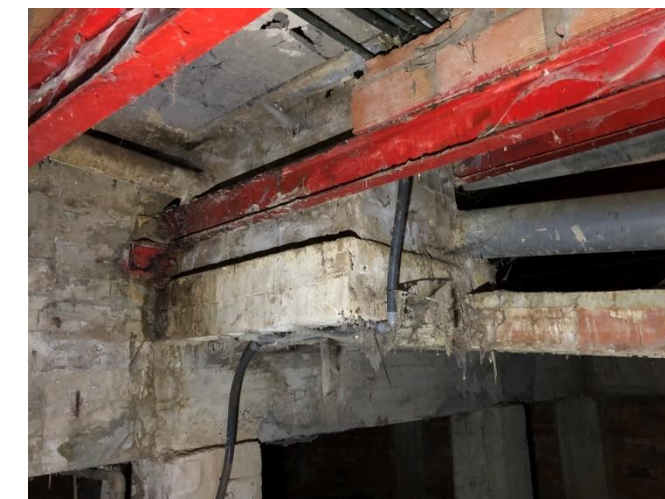
vista del reforç a la cambra sanitària i de la xarxa de sanejament

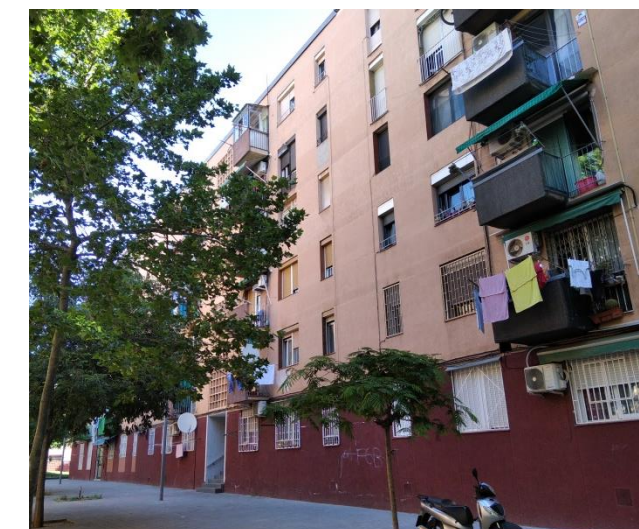
Aparells de consoles d'aire condicionat a façana
