RESUM CONCLUSIONS DE LA CAMPANYA D'INSPECCIÓ PER A LA REGENERACIÓ URBANA AL BARRI DEL BESÒS I EL MARESME

l'Institut Municipal d'Urbanisme

Ajuntament de Barcelona, gener 2024

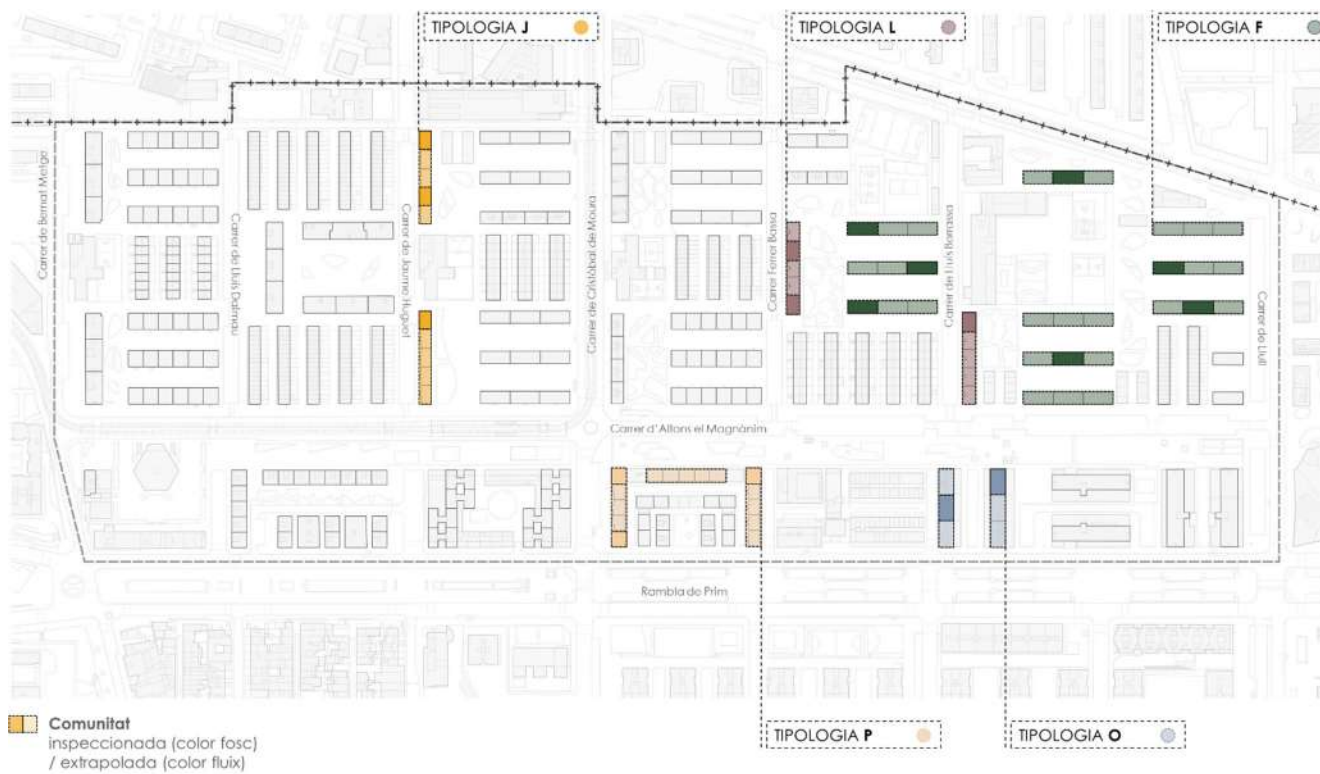
- CONCLUSIONS:
1. Tipologies més afectades: **F + L + O + J + P**
 2. Sistemes constructius més afectats: **ENVOLUPANTS + ESTRUCTURA**

Localització de tipologies més afectades amb deficiències greus i/o molt greus

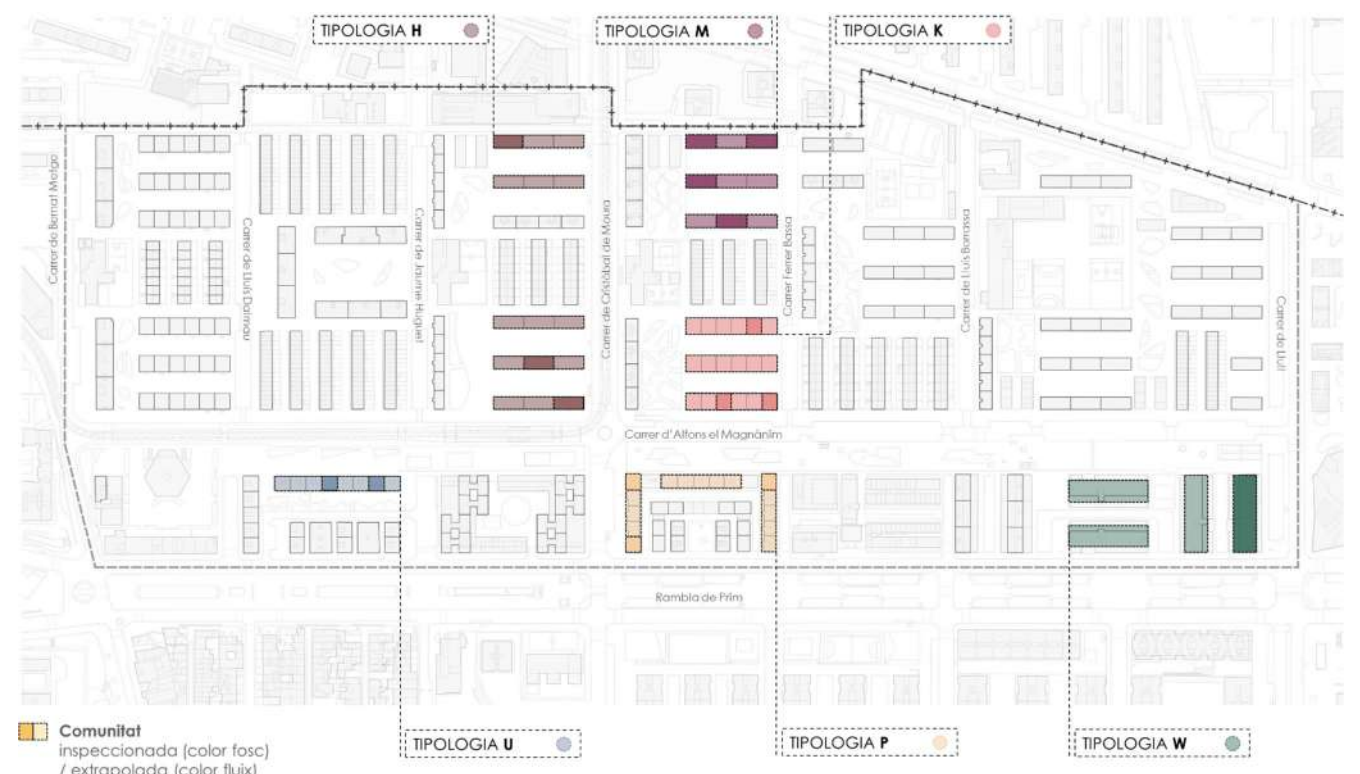
- CONCLUSIONS:
1. Tipologies més afectades: **M + H + K + P + U + W**
 2. Sistema constructiu més afectat: **ENVOLUPANTS**

Localització de tipologies més afectades amb deficiències de tots els nivells de gravetat

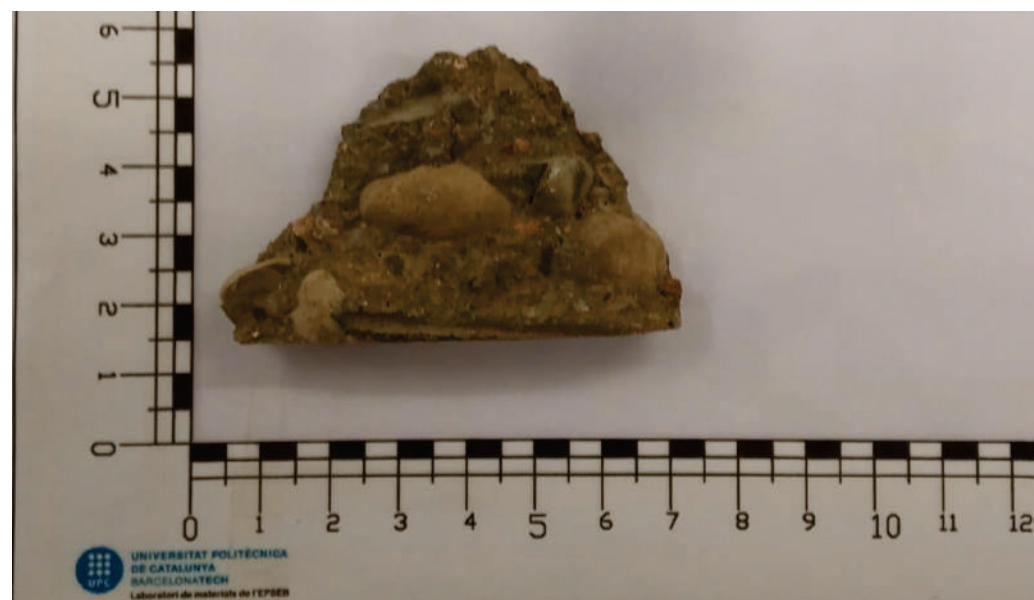
Referència mostra: 7553.1 (L-9310)

Localització: "Pis baixos 2a"

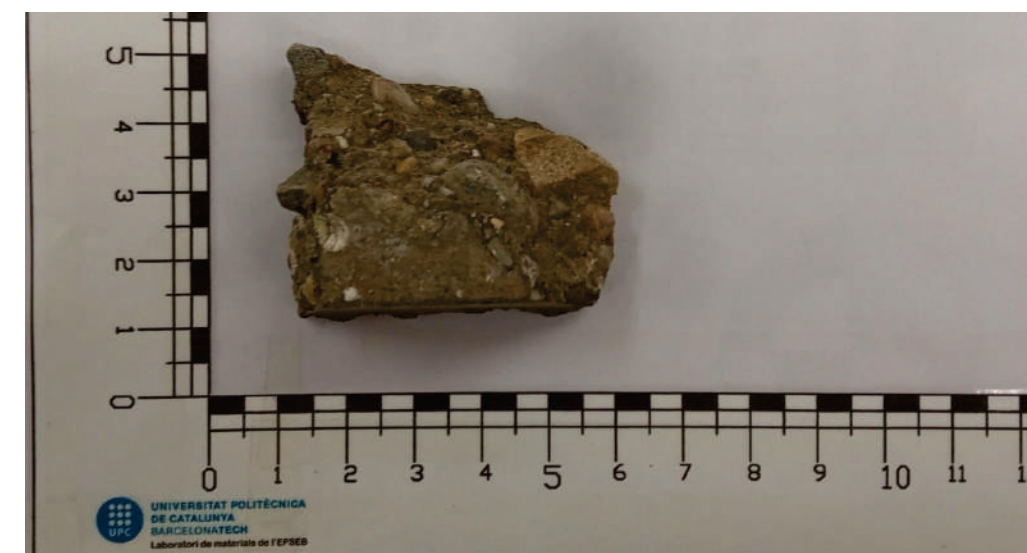
Referència mostra: 7553.2 (L-9311)

Localització: "Pis 2n 2a"
