QUADERNS TÈCNICS DE L'MHCB  
**CONSERVACIÓ I RESTAURACIÓ**

# LA CONSERVACIÓ I RESTAURACIÓ D'UN JACIMENT A L'AIRE LLIURE EN MEDI URBÀ: LA NECRÒPOLIS DE LA PLAÇA VILA DE MADRID

Lídia Font i Pagès

Cap del Departament de Conservació i Restauració de l'MHCB

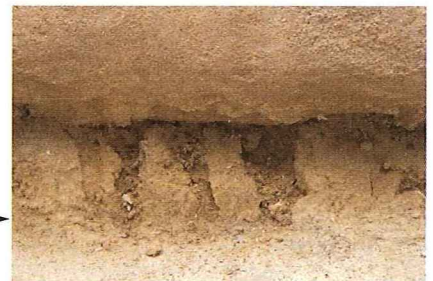
Les *cupae*, amb la terra perimetral enretirada, resten en l'actualitat damunt un gruix de terra que l'aigua de pluja erosiona  
Fotos: Pere Vivas

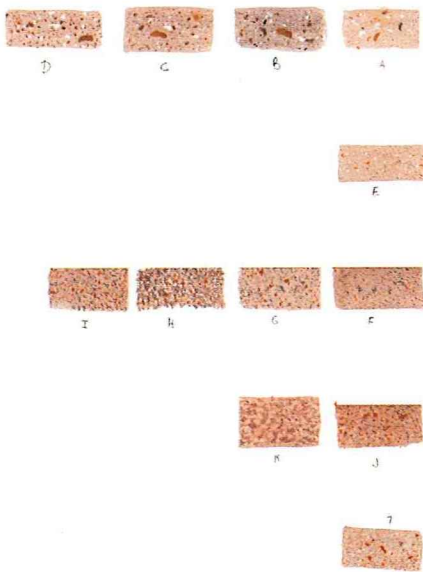
1] Reproducció del cromatisme dels morters de les *cupae* fet *in situ*

2] Mapa d'alteracions realitzat per a l'estudi de l'estat de conservació

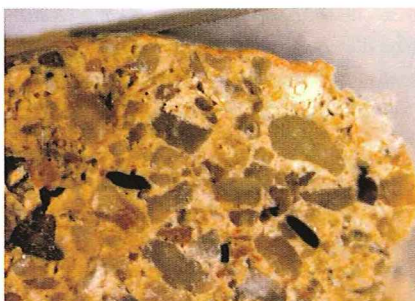
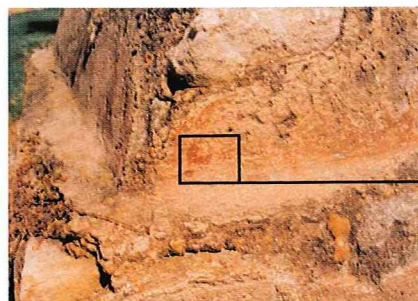
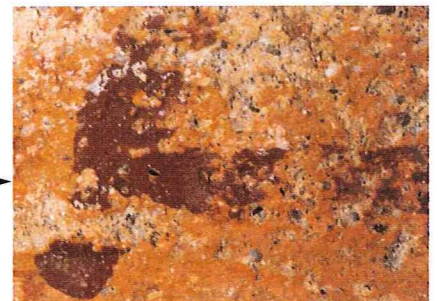
1] Tall estratigràfic on es posa en evidència la varietat granulomètrica del morter i la minsa capa de color conservada a la superfície

2] Detall de la *cupae* núm. 7 amb traces de decoració granat damunt una capa general de pintura de tonalitat ataronjada  
Foto macro VM10: Albert Masó  
Foto VM10bis: MHCB

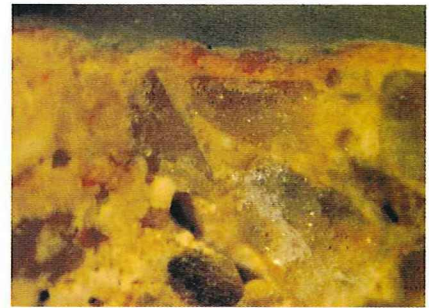
1] Secció d'una mostra corresponent a la *cupa* 27 vista amb lupa estereoscòpica on és palesa la policromia vermella

2] Detall de l'alteració dels morters de revestiment (*cupa* núm. 22)  
Foto: MHCB

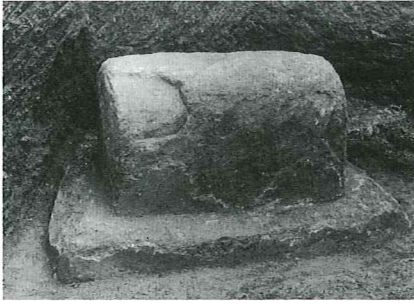
La pedra podria haver estat també policromada.  
El cas més evident és el d'una *cupa* de pedra que en les fotografies apareix amb una important capa de revestiment que avui dia malauradament ha desaparegut:  
a.— anys 50; b.— anys 60; c.— any 2003  
Fotos: MHCB

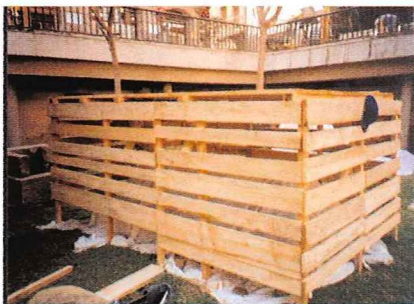
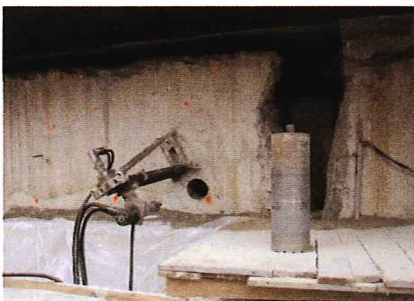
1] Procés de construcció dels sistemes de protecció durant les obres de remodelació de la plaça (any 2001). Damunt l'estructura de fusta es va estendre una malla de plàstic per evitar-hi l'accés dels animals  
Foto: MHCB

2] Treballs d'enderroc de la pantalla de formigó  
Foto: MHCB
