Guàrdia Urbana

INFORME

MILLORES EN SEGURETAT VIÀRIA A L'ENTORN DELS CENTRES D'EDUCACIÓ

Sant Martí, juny 2016

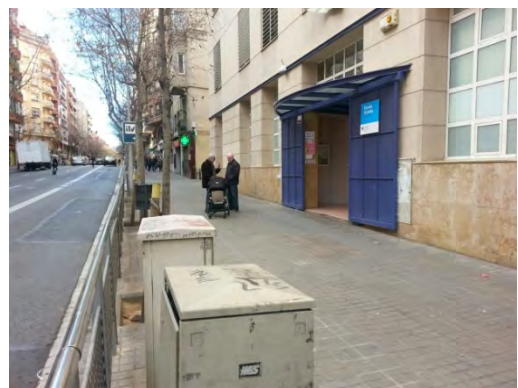
Entrada escola

La zona de davant de l'escola queda amplia i protegida amb les baranes, las fases dels semàfors són correctes.

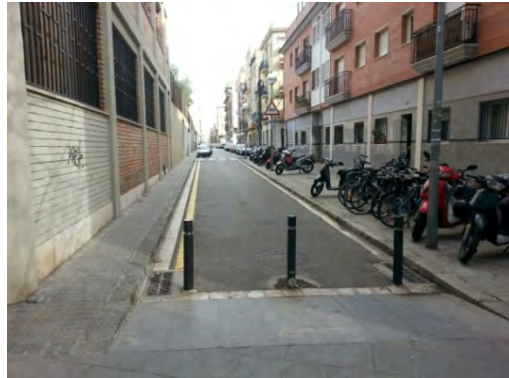
c. Coll i Vehí (part darrera)

- **C. Coll i Vehí:** La circulació és molt residual donat que té un sol accés per c. Josepa Massanes que queda tallat amb c. Rogent. Malgrat això la senyalització de zona escolar és molt antiga i no té color. La sortida al núm. 41 és molt petita i els vianants acostumen a caminar per la calçada. Hi ha baranes de protecció però la vorera és molt estreta.

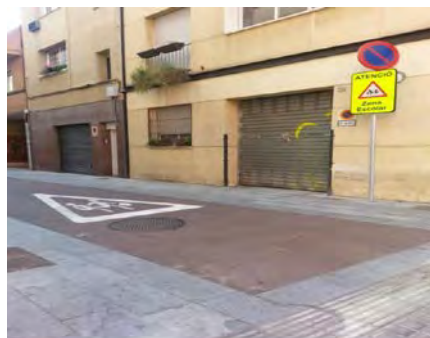
c. Eterna Memòria amb c. Joan de Peguera

- **C. Eterna Memòria (zona 30):** Manca senyalització de zona escolar, el carrer és molt antic i sense cap millora, manquen les lloses guia i manca amplitud de voreres.

- **C. Joan de Peguera (zona 30):** El carrer és urbanitzat sense voreres des de fa un any aproximadament. La senyalització és correcta, fa doble incís en vertical i en horitzontal com es pot veure a la fotografia.

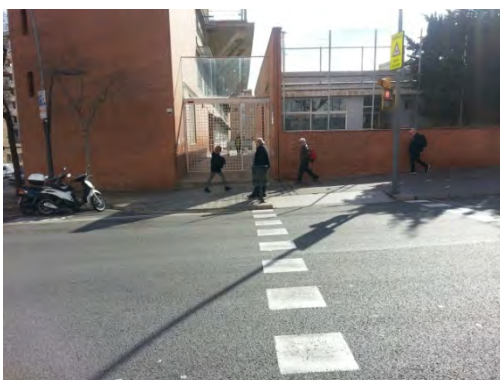
C. St. Antoni M. Claret

- **C. St. Antoni M. Claret amb c. Trinxant (mar):** Aquesta entrada és per a nens molt petits, però es va demanar unes baranes de protecció així com una millora en el xamfrà, perquè la zona de càrrega i descàrrega es puja a la vorera. Al mateix temps, els escocells amb el pendent del carrer tenen molta profunditat i es va demanar reomplir-los. Per altra banda, quan s'obre el gir de c. Trinxant, els vianants tenen verd a c. Sant Antoni M. Claret, i la càrrega i descàrrega dificulta la visió pel pendent del carrer.

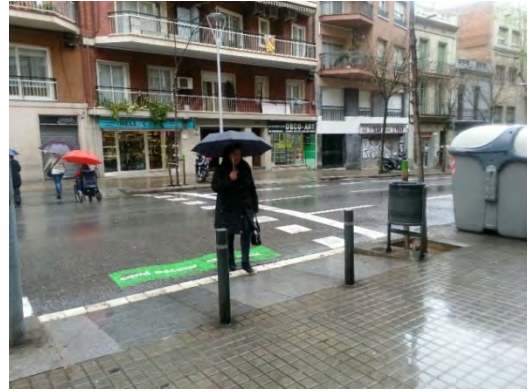
Pas de vianant c. Mallorca

- **C. Mallorca / c. Sibelius / c. Fontova:** El trànsit és molt intens i el pas de vianants hauria de ser en sentit c. Fontova, que és el camí natural. La situació del pas fa que la gent creui el carrer per fora, pel rebaix de l'entrada de vehicles (!). En el pas existent hi ha camí escolar pintat a la banda mar, però manca pintar el de la banda muntanya. Els contenidors (sobre vorera) queden molt a prop del pas dificultant la visibilitat. Cal remarcar que el carril de la banda mar té permesa la càrrega i descàrrega de 10 a 17 h de dilluns a divendres en tot el tram del c. Mallorca entre l'av. Meridiana i el c. Rogent (on només hi ha un senyal P-21) que són dels passos més propers a l'escola Mare de Déu de Núria i l'escola Dovella, també situada al c. Mallorca. Tenint en compte que el c. Mallorca és una via de molt de trànsit, la senyalització de zona escolar hauria de ser una prioritat. Cal també senyalitzar la zona escolar a l'alçada del c. Fontova. Seria molt interessant reforçar de vermell el carril bici del c. Mallorca amb av. Meridiana ja que els vehicles no respecten el vermell que els permet l'entrada a c. Mallorca i genera perill per a vianants i ciclistes.

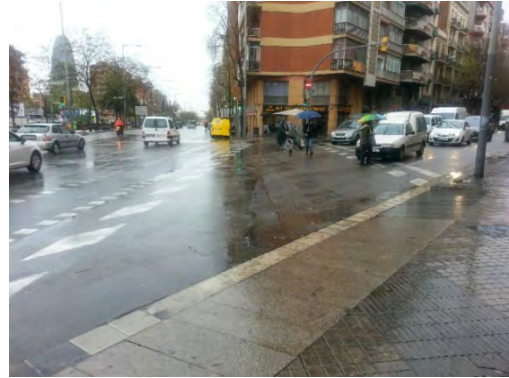
Pas de c. València a prop c. de Sibelius

- **C. València entre c. Rogent i av. Meridiana:** És l'altre pas més proper, amb força trànsit de sortida ciutat. Com al carrer Mallorca, no hi ha cap senyal de zona escolar.

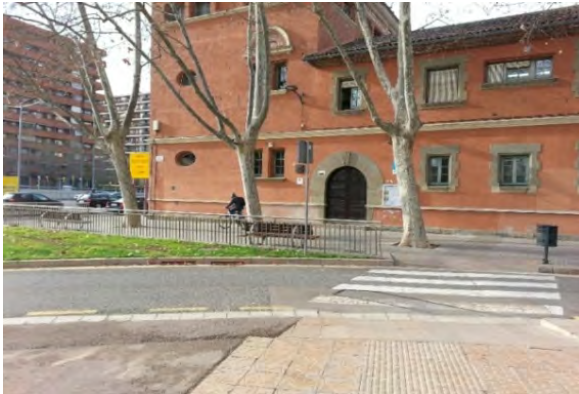
Pas de vianants c. Sant Joan de Malta, 44

C. Sant Joan de Malta, 44: És l'entrada de l'escola, correctament protegida amb baranes, senyal d'estop per a vehicles abans del pas i bona visibilitat.

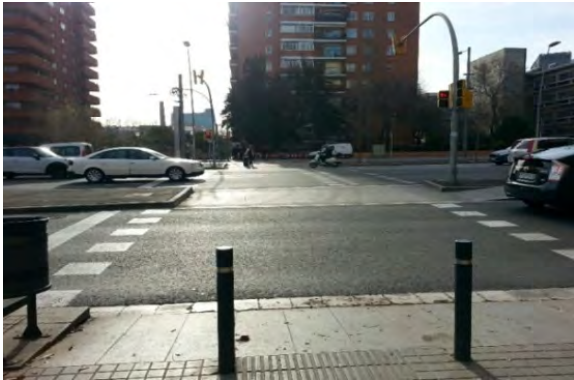
Pas de vianants Gran Via C.C.

Gran Via Corts Catalanes: Aquest pas de vianants està correctament senyalitzat, les fases són correctes, però hem de ressaltar que té un trànsit molt intens i amb forta velocitat. L'altre pas més proper es va reforçar per perill per als vianants en fer un angle recte.

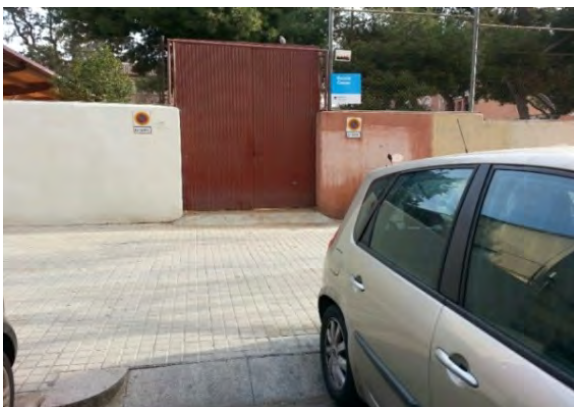
Porta a rbla. Poblenou

Tota la zona al voltant de l'escola és zona 30. Malgrat això, just davant de la porta principal els vehicles arriben a força velocitat. Per una altra banda, la zona de la part de darrera, rbla. Poble Nou, és una zona molt residual, cosa que la converteix en abús dels veïns (això es pot veure a la foto, amb el vehicle estacionat al gual).

Rbla. Poble Nou (porta al pati de l'escola): Aquesta zona és d'estacionament de veïns, gairebé tota en semibateria i amb abús dels conductors, la qual cosa minva la visió de vianants i conductors amb certs perills, malgrat que és una zona amb poc trànsit.

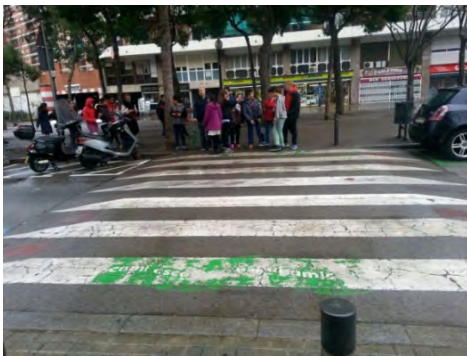
Pas de vianants c. Escultors Claperós

- **C. Escultors Claperós just abans de c. Hernán Cortés:** Aquest carrer està senyalitzat com a zona 30, la qual cosa és molt positiva. Per altra banda, el llom d'ase d'aquest pas fa que els vehicles hagin de reduir la velocitat de manera significativa, però cal repintar el camí escolar així com repintar l'estacionament de motos de la banda mar i pintar també estacionament de motos a la banda muntanya per tenir una millor visibilitat. Per altra banda, s'ha de col·locar senyalització entre c. Hernán Cortés i c. Coronel Sanfeliu (si que hi ha en el tram anterior entre c. Coronel Sanfeliu i c. Cabanyal).

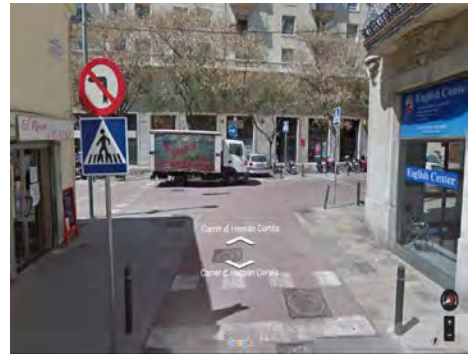
Pas de c. Hernán Cortés amb c. Clot

- **C. Hernán Cortés amb c. Clot:** El pas amb c. Clot té un bon reforç de senyals de passos de vianants, però manca senyalització de camí escolar per creuar c. Hernan Cortés abans de c. Clot, els de c. Clot s'ha de repintar. Al mateix temps, s'han de repintar les línies blanques de detenció de c. Clot. Creiem que seria bo pintar la P-21 al terra, a l'entrada de c. Hernán Cortés.

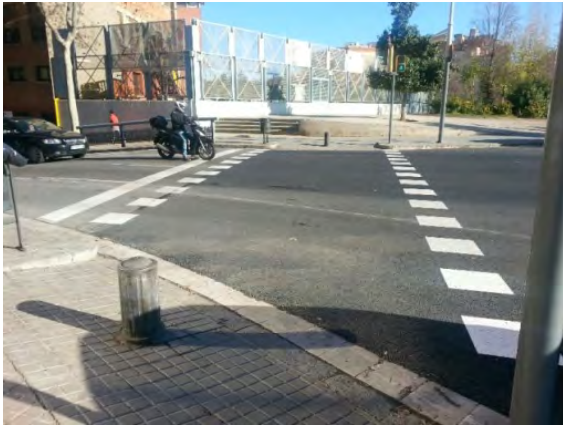
Pas de c. Las Navas amb c. Aragó

- **C. Aragó amb c. Las Navas de Tolosa:** Acabat de repintar amb bona visió. El fet que el carrer tingui certa pujada ens afavoreix en la velocitat dels vehicles que baixen.

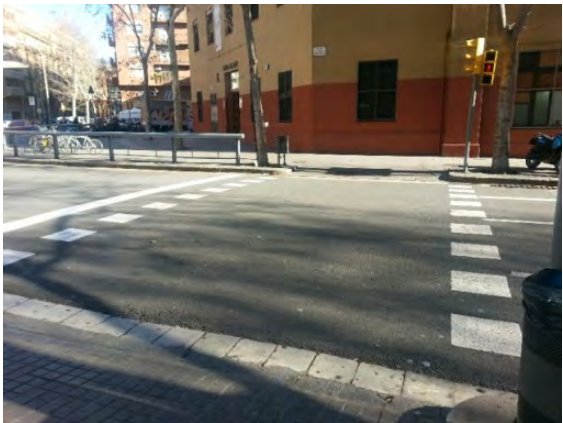
Pas de c. Las Navas – c. Clot

- **C. Las Navas de Tolosa amb c. Clot (mar):** Aquest pas dona a l'entrada principal de l'edifici, té poca visibilitat degut als testos del bar i als contenidors que queden al gir al rebre vehicles del c. Clot i del c. València. Al mateix temps, manquen les lloses guia i la reparació de la vorera que esta aixecada per les arrels dels arbres a la banda Llobregat.

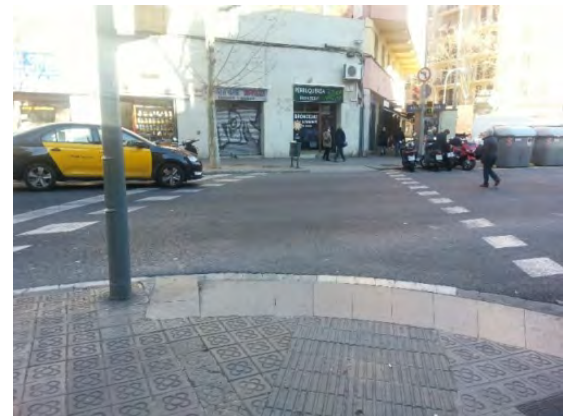
Pas de c. Las Navas - c. València

- **C. Las Navas de Tolosa amb c. València :** No existeixen rebaixos, ni lloses guia. Queden un fanal i un arbre al mig del pas. La visibilitat és bona.

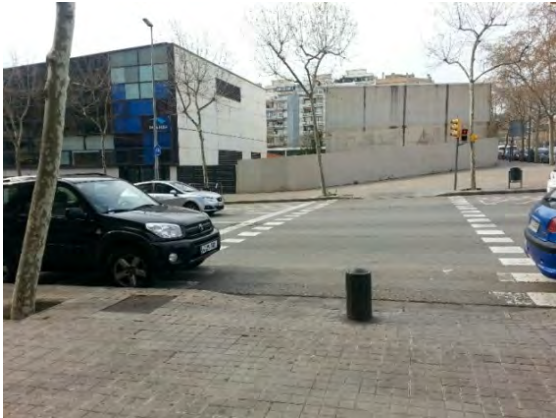
Pas vianants c. Bac de Roda / Huelva

- **C. Huelva amb c. Bac de Roda:** És un dels passos més propers a l'escola, zona 30. Els rebaixos són antics, sense lloses guia i amb obstacles enmig del pas. Cal reparar les voreres d'ambdós costats, mar i muntanya pel seu mal estat (ofereixen perill).
- **C. Huelva amb c. Fluvià:** El rebaix està sense fer, amb molts obstacles al mig (bàcul semàfor) i amb visibilitat molt reduïda. És caòtic. A la banda muntanya els vehicles estan en semibateria (reserva de minusvàlid en línia, però amb un "land rover") i a la banda mar en línia amb vehicle al costat del pas, però en ambdós costat la visibilitat resulta nul·la.
- **C. Fluvià amb c. Huelva (mar):** Aquest pas està molt malament, els rebaixos són antics, sense lloses guia, sense coincidir i amb obstacles al mig de la trajectòria.

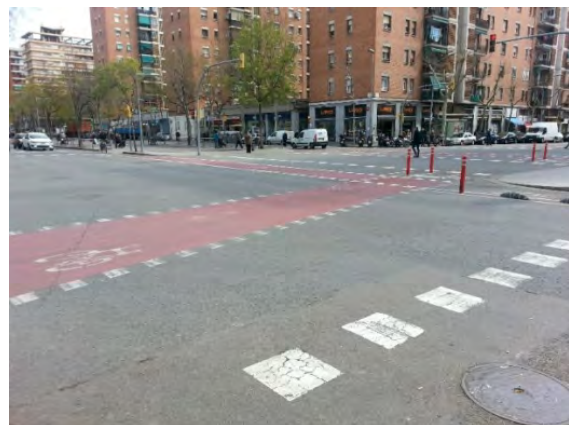
Pas vianants rbla. Guipúscoa

- **Rbla. Guipúscoa:** No hi ha cap senyal de zona escolar, ni en sentit Llobregat ni en sentit Besòs. La rambla Guipúscoa és un accés directe en aquesta escola. Al mateix temps, manquen les lloses guia a la banda muntanya-Llobregat.

Hi ha escrits dels passos que s'han anat esborrant. Tenint en compte que tenim aprop un accés directe al metro, la zona s'ha de reforçar a nivell escolars.

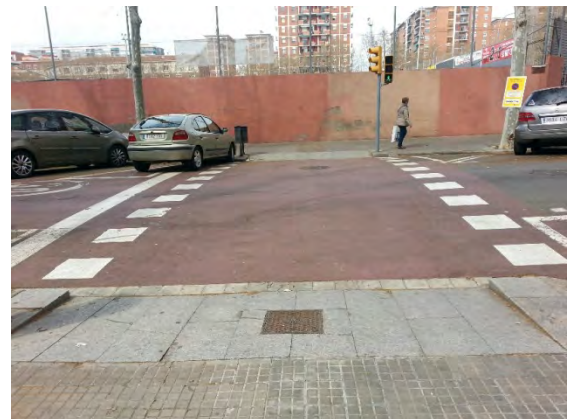
Pas c. Cantàbria / c. Andrade (Llobregat)

- **C. Cantàbria amb c. Andrade:** No hi ha cap senyal de zona escolar ni de P-21. És un carrer ampli amb circulació força ràpida on manquen les llosetes guia al pas muntanya – Llobregat.

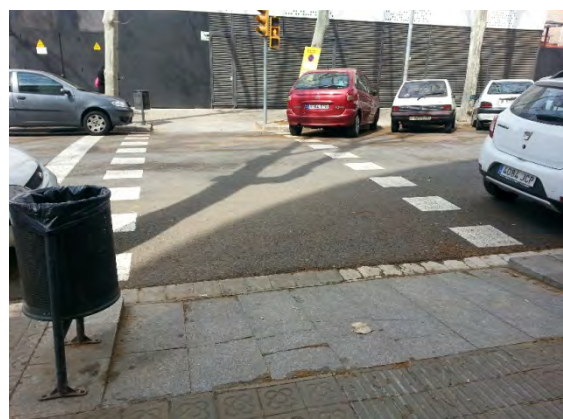
Pas vianants c. Andrade davant escola

- **C. Andrade davant escola:** Manquen llosetes guia a la banda mar del pas. El pas és nou però té varies peces trencades. Els vehicles estacionats minven la visió al pas, tant de la banda muntanya en semibateria com de la banda mar en línia.

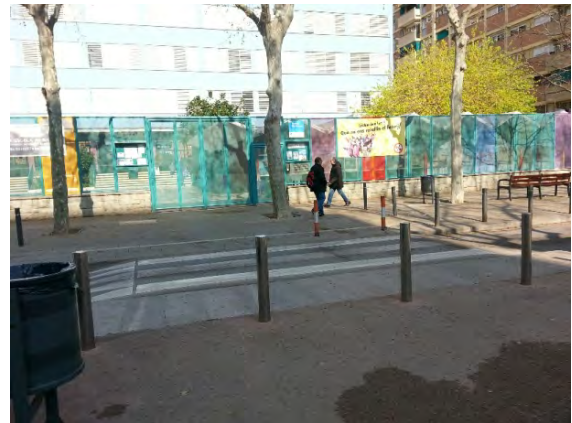
Pas escola pl. Eduard Torroja

- **Pl. Eduard Torroja davant de l'escola:** Senyalització de pas de vianants i de llom d'ase davant de l'escola. La vorera és molt ampla i en bon estat. Coincideix la porta amb el pas de vianants, per la qual cosa creiem que no hi ha baranes de protecció, únicament fitons (escàs). La circulació a la zona és de veïns, cosa que fa que sigui poca i amb velocitat reduïda. En el tram anterior hi ha un senyal P-21.

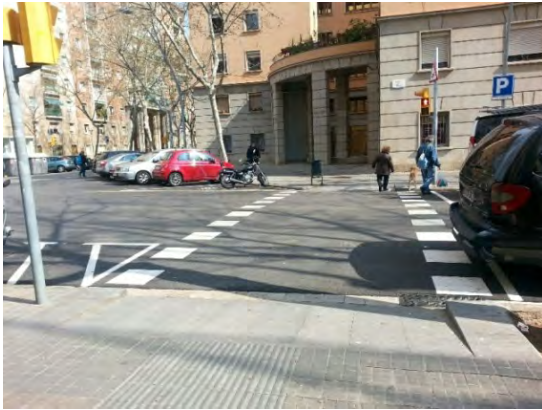
Pas vianants c. Treball abans de l'escola

- **Pas de vianants c. Treball abans de l'escola:** Semàfor groc de vehicles, verd per a vianants. El senyal P-21 està al mateix pas, i això fa que els vehicles no tinguin cap previsió; ha de situar-se abans. El 2015 es carrer es va asfaltar i pintar, el que fa que estigui en un bon estat. Els rebaixos són correctes i amb lloses guia. La circulació és escassa.
- **Entrada escola:** Queda en un tram de vorera molt ampli (cul-de-sac) sense obstacles, la qual cosa fa que la sortida sigui bona. Amb baranes de protecció i fitons que la separen de la sortida d'un pàrquing.
- **Pas vianants c. Treball abans de c. Andrade:** Els rebaixos del pas són nous, i amb lloses guia. Pas semaforitzat amb vehicles en línia al costat Llobregat i en semibateria al costat Besòs, la qual cosa redueix visibilitat.

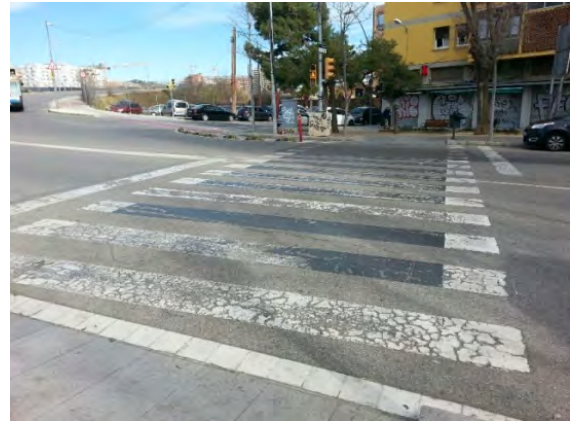
Pas de vianants davant del centre

- **C. Pont del Treball cap a c. Santander:** Aquest pas provisional, amb bàculs temporals té la pintura en mal estat. Per altra banda, té doble sentit de circulació i els vehicles en sentit mar porten certa velocitat al ser baixada. Hi ha carril bici a la banda Besòs. No hi ha camí escolar. No hi ha suficient senyalització de zona escolar (molt important col·locar-la a Pont del Treball abans del pas) i aquest pas queda al mig dels dos edificis.
- **C. Santander:** Manquen senyals de zona escolar abans del pas a l'entrar al carrer, i manteniment de pintura al mateix pas.

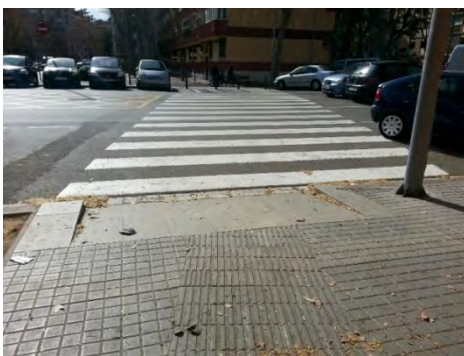
Pas de vianants c. Menorca amb c. Maresme

- **C. Menorca amb c. Maresme (el més proper a l'escola):** Pas no semaforitzat amb les lloses guia malament. Els vehicles en semibateria no deixen la visió suficient.
- **Sortida de c. Maresme a c. Menorca:** Aquesta sortida és molt dolenta, s'han deixat uns contenidors al gir que el dificulten (3 contenidors, 1 plaça vehicle i 3 contenidors). Cal anul·lar la plaça d'estacionament i agrupar els contenidor per donar més radi de gir.
- **C. Menorca abans de rbla. Prim:** El rebaix de la banda muntanya és molt estret. El pas de la banda mar és correcte. Com tots els passos d'aquest tram el que manca és senyalització i visió.

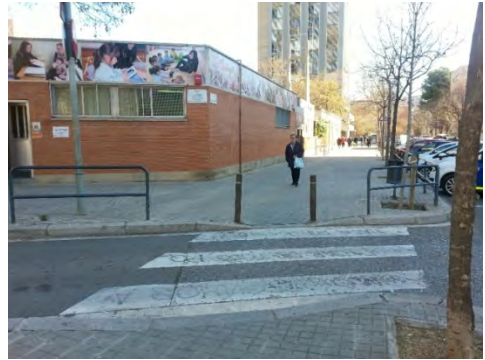
Pas de vianants c. Josep Mula

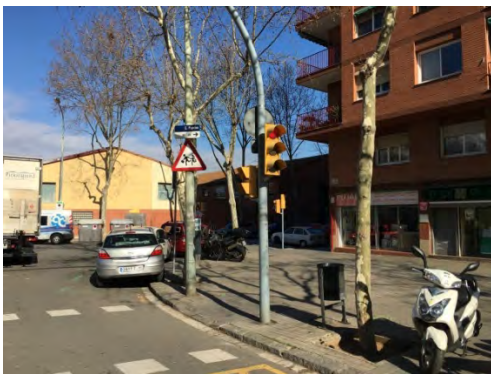
Pas de c. Josep Pla amb c. Pujades

- **C. Josep Pla amb c. Pujades:** Pas semaforitzat en gir. Els rebaixos del pas són antics i no tenen lloses guia. Per altra banda, el semàfor queda al mig de la trajectòria. També cal ressaltar que el senyal P- 21 esta situat al mateix pas i no abans.
- **C. Pujades amb c. Josep Pla:** Hi ha dues P-21, però estan massa a prop del pas i no serveix de previsió si bé les circumstàncies no permeten situar-les en altre lloc mantenint el seu sentit.
- **C. Pujades amb c. Puigcerdà:** No esta semaforitzat. El senyal existent és de pas de vianants i no de zona escolar. Per altra banda, té doble sentit de circulació malgrat que la circulació és escassa i la visibilitat bona.
- **Entrada escola:** No hi ha barana, la seguretat de l'entrada la formen els vehicles estacionats. Hi ha un senyal passada l'entrada de l'Institut en sentit Llobregat.

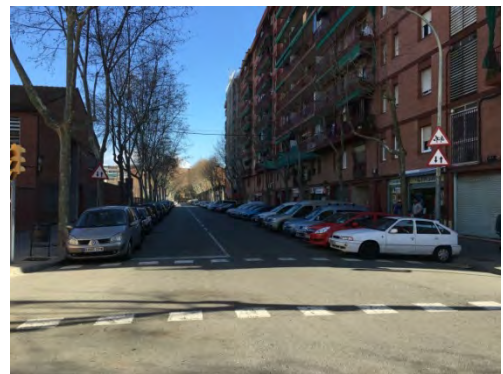
Pas de de c. Pujades amb c. Josep Pla

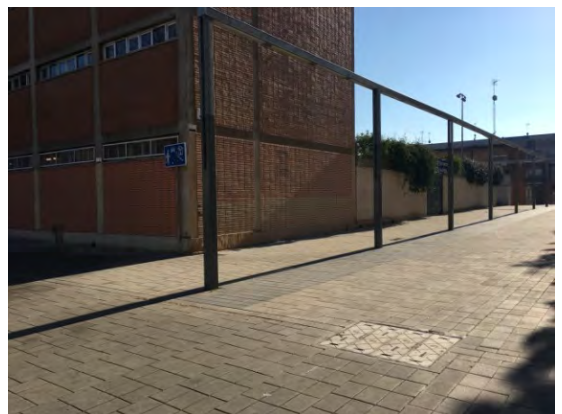
Entrada principal escola a c. Messina

L'entorn d'aquesta escola té una entrada a la part del c. Messina en zona de prioritat invertida a la qual s'entra mitjançant un llom d'ase. En principi sense circulació i amb voreres molt amples.

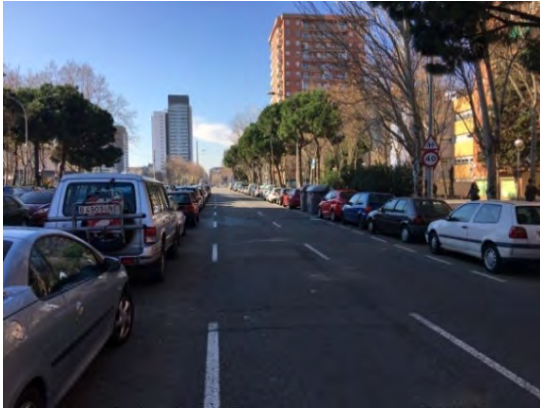
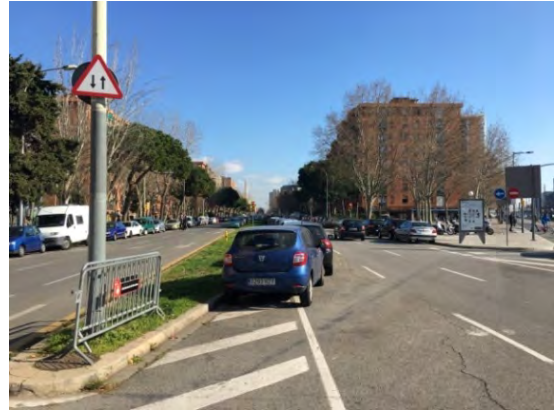
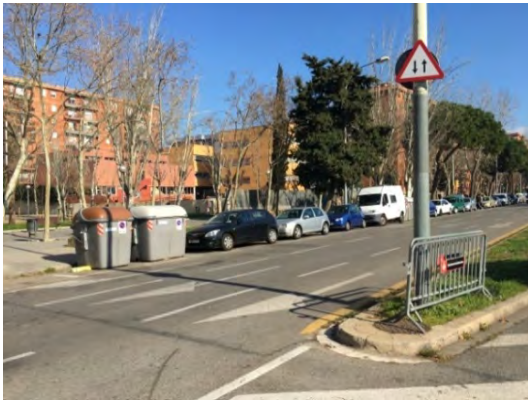
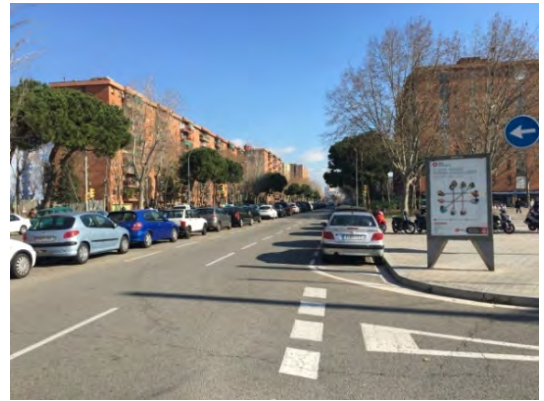
Envoltada de vies importants com són l'av. Diagonal i el c. Llull, la visibilitat és bona però hi manca senyalització de zona escolar, des del c. Llull abans d'av. Diagonal on els vehicles agafen certa velocitat, a tot el tram del c. Llull i al pas de c. Josep Pla.

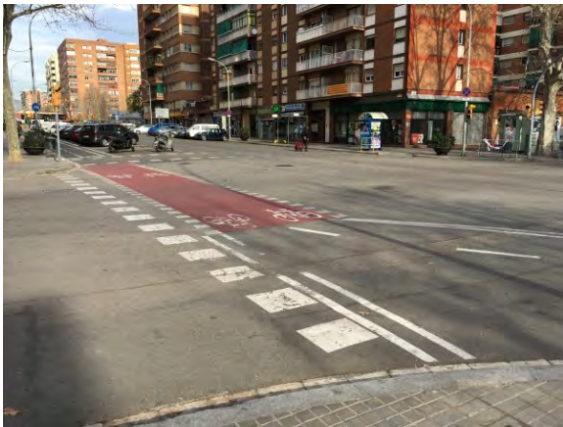
Carril bici c. Selva de Mar

El pas de les bicis és paral·lel al c. Josep Pla, que no dificulta fins l'encreuament (muntanya) de c. Josep Pla amb c. Perú. Allà queda el doble carril de bicis entre la vorera i l'estacionament en semibateria.

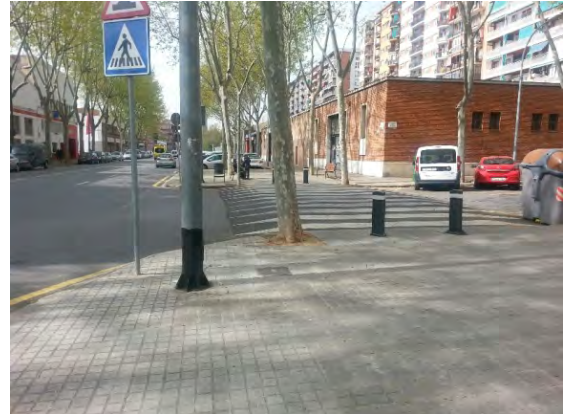
D'entre totes les millores fetes, es van pintar els dos xamfrans de c. Fluvià amb línia groga per evitar l'estacionament de vehicles i guanyar visibilitat. Es van aixecar els passos de vianants de c. Fluvià, evitant que els vehicles puguin girar amb velocitat i es va prohibir el gir del sentit Besòs de c. Perú a c. Fluvià (malgrat que hi ha senyalització de línia contínua al terra i senyal vertical, els vehicles en fan cas omís).

A c. Fluvià hi ha senyalització P-21 i senyalització per vianants amb el lateral de Gran Via Corts Catalanes. Per altra banda, al lateral de Gran Via entre c. Bac de Roda i c. Fluvià hi ha prioritat invertida amb senyalització contradictòria: en un tram es marca a 30 km/h i en el següent 20 km/h.

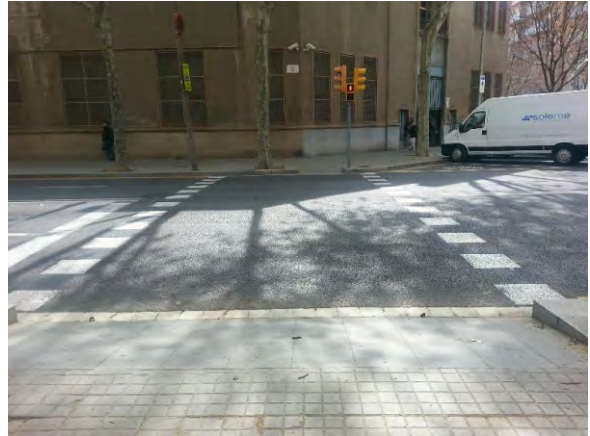
Pas de c. Perú amb c. Castella (Besòs)

El semàfor de vehicles que gira de c. Castella cap a c. Perú en sentit Besòs ja es va modificar per queixes de l'escola. Es va modificar el capçal de groc per capçal de tres ulls, fent que els vehicles tinguin el vermell per permetre un millor pas dels vianants. Igualment, també es va fer en el semàfor de c. Sant Joan de Malta.

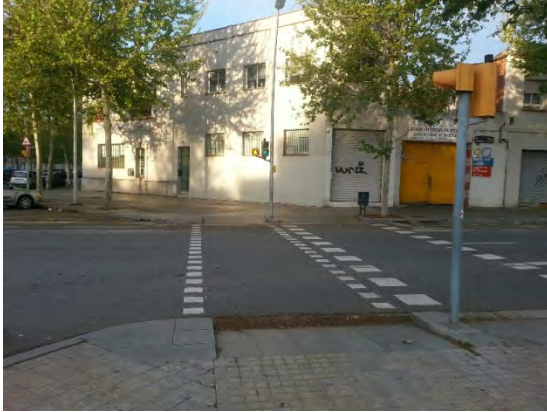
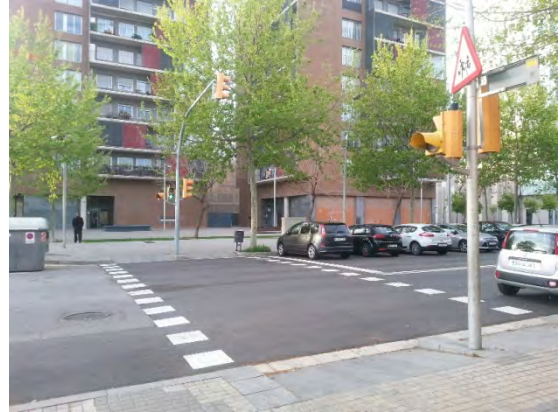
Passos de vianants c. Cristóbal de Moura / c. Josep Pla , muntanya i Llobregat

- **C. Josep Pla amb c. Cristóbal de Moura costat muntanya:** Els rebaixos són nous i amb lloses guia. Hi ha bona visibilitat malgrat el doble carril bici a la banda Llobregat.
- **C. Josep Pla amb c. Cristóbal de Moura costat Llobregat:** Els rebaixos són nous, però manquen lloses guia. Els vehicles en semibateria a la banda mar dificulten la visió. Hi ha senyal P-21 al mateix pas.
- **C. Cristóbal de Moura amb c. Agricultura costat Besòs:** El pas és estret i amb obstacles. No coincideix el rebaix amb la pintura del pas. Hi ha senyal P-21 al mateix pas.
- **C. Cristóbal de Moura amb c. Agricultura costat muntanya:** Els rebaixos són antics i sense lloses guia.

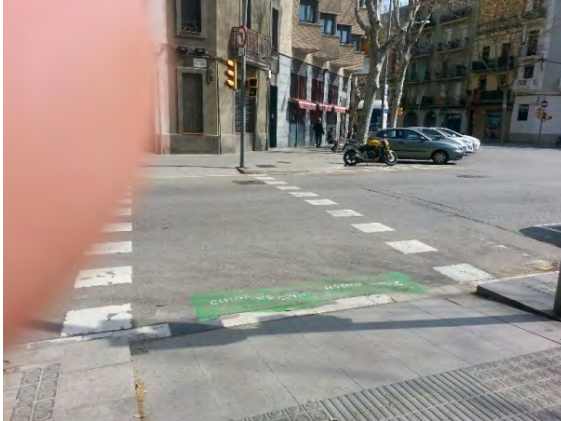
Pas c. Espronceda / c. Pujades (munt)

- **Cruïlla de c. Pujades amb c. Espronceda:** No hi ha zona 30 però sí camí escolar (molt esborrat). En el tram anterior d'aquest pas no hi ha cap senyal de zona escolar, la que queda més a prop P-21 és just al pas de c. Espronceda amb c. Pujades (Llobregat-mar) al mateix pas. Els rebaixos són nous i amb lloses guia als quatre passos. Manquen senyals també a c. Pujades abans de c. Espronceda. S'ha de repintar tot el camí escolar de la cruïlla.

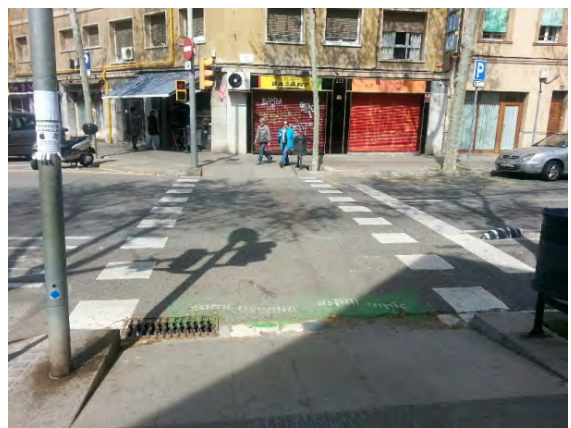
Pas més a prop de l'escola c. Pujades

Zona amb força trànsit, sense zona 30, però amb camí escolar. Hi ha carril bici a c. Pujades, de doble sentit de circulació, que passa pel pas més a prop de l'escola (els vianants encara no estan gaire familiaritzats). En el tram anterior de c. Pujades / c. Espronceda el carril bici passa entre la vorera i la fila d'estacionament. El senyal P-21 abans de l'escola està correcte.

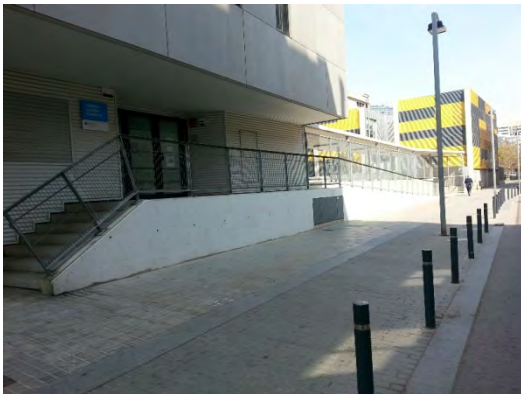
Entrada escola

Hem de tenir en compte que la zona on està situat és de poc trànsit, i malgrat que no està senyalitzat, és una zona de prioritat invertida amb prioritat per al vianant. **Façana escola:** Protegida amb baranes (al c. Batista de baixada cap a c. Antic de València hi ha senyal P-21 correcte a meitat de carrer) i amb camí escolar al pas.

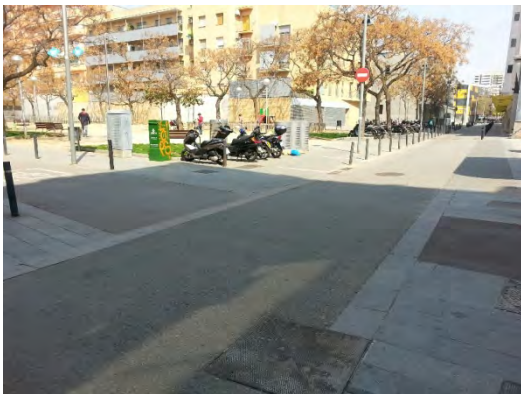
c. Antic de València bans de c. Marià Aguiló

- **C. Marià Aguiló amb c. Antic de València:** No hi ha cap senyal P-21 ni de zona escolar. Al mateix temps, els carrers són urbanitzats sense voreres i tampoc tenen cap senyal. Els fitons del costat muntanya-Besòs estan molt endins i els vehicles, al girar, trepitgen el que és vorera o pas dels vianants, quedant aquests desprotegits.
- **C. Pere IV entre C. Batista i c. Marià Aguiló:** Hi ha un senyal de zona escolar en sentit Besòs. Manca en sentit Llobregat.

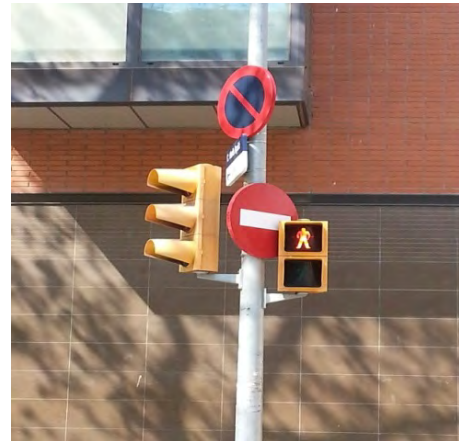
Detall del semàfor costat muntanya

- **Façana escola:** Senyal P-21 en el descendent de la rambla i també en l'ascendent abans de l'escola. No tenen baranes de protecció però tenen fitons i poc trànsit. La senyalització a la rotonda de la rambla és de 30. A c. Pujades entre c. Marià Aguiló i rbla. Poblenou manca senyal de zona escolar (millor col·locar abans de c. Marià Aguiló).
- **C. Marià Aguiló, 40:** Entrada amb un senyal adossat a la paret poc visible pels vehicles ja que queda tapat amb els arbres i no es veu fins que s'hi està a sobre. L'escocell es podria reomplir a l'estar molt a prop de la porta. La barana de protecció és inexistent.
- **C. Pallars amb c. Marià Aguiló:** Rebaixos nous i amb lloses guia a ambdós costats. El senyal d'entrada prohibida no queda visible darrera de semàfor.

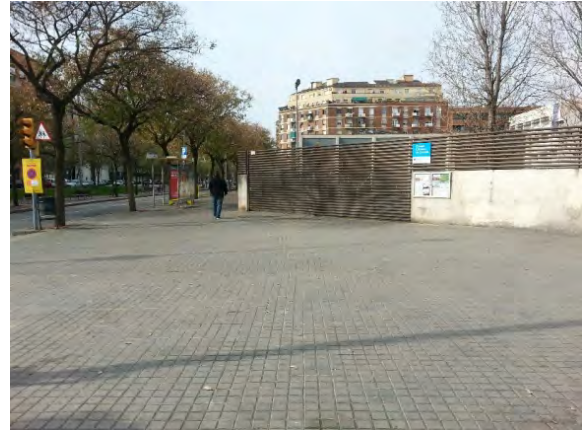
Entrada escola cantonada

- **Entrada cantonada c. Bac de Roda (Llobregat):** És molt àmplia, sense baranes de protecció (que no fan falta).
- **Entrada principal a c. Bac de Roda, 33:** Vorera molt àmplia i protegida amb baranes. Aïllada del trànsit pel carril bici de doble sentit de circulació existent entre la vorera i l'estacionament en línia (la detenció de les bicis coincideix amb la detenció dels vehicles). Al costat del pas de vianants més proper a l'entrada de l'escola s'ha posat estacionament de motos, que fa que hi hagi bona visibilitat.

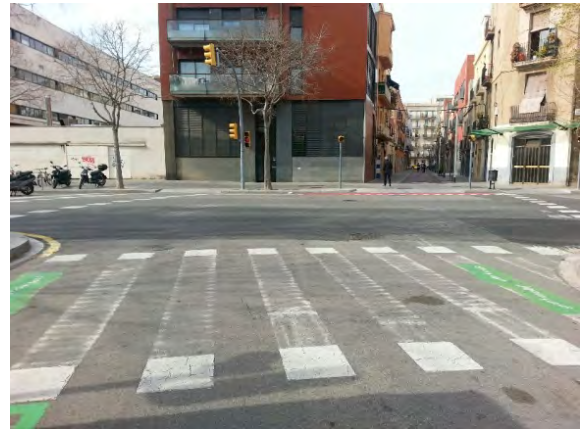
Pas de vianants c Pellaires

- **Pas de vianants c. Pellaires:** A l'igual que el pas de c. Tortellà, estan tots senyalitzats amb camí escolar.

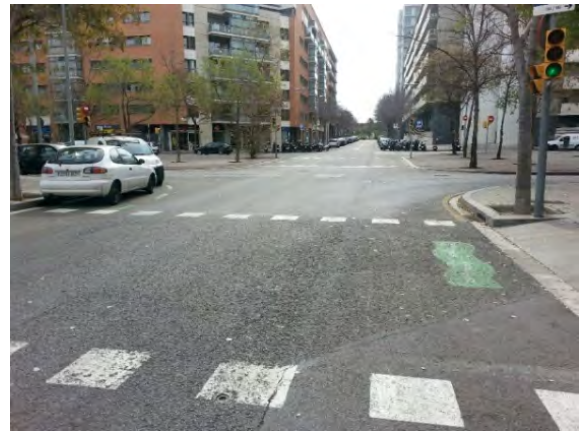
Cruïlla de pg. Taulat amb c. Espronceda

Molt proper a l'escola Arenal de Llevant, no té cap senyal de zona escolar en el tram de c. Ramon Turró a c. Espronceda. A l'igual que passa al c. Espronceda entre c. Llull i c. Ramon Turró o a c. Espronceda entre c. Ramon Turró i c. Taulat. La majoria dels passos de la zona són nous però sense lloses guia. Manca senyalització de zona escolar o P-21 al pg. Taulat entre c. Espronceda i c. Lope de Vega i entre c. Bac de Roda i c. Espronceda.

Repintar camí escolar: Pg. Taulat en sentit Besòs el pas del costat Llobregat sencer, i en sentit Llobregat el pas del costat Llobregat sencer i el costat mar del pas de Besòs. Sot a c. Espronceda, 45 al mig de la calçada a reparar.

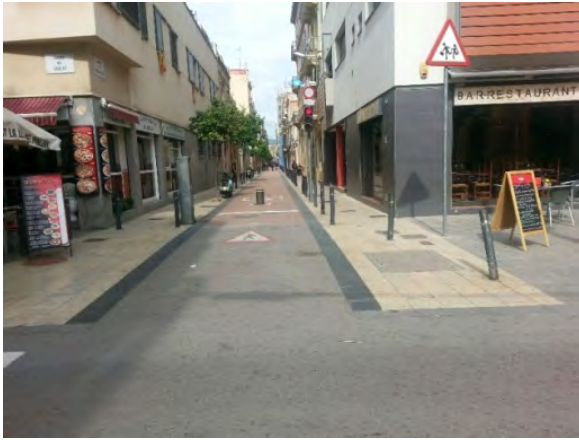
Entrada c. Marià Aguiló per c. Taulat

- **Entrada c. Marià Aguiló per c. Taulat:** No hi ha pas de vianants senyalitzat ni senyal P-21 pintada a terra. És malgrat això una bona zona per als escolars al tenir l'horari restringit. Excepte serveis de 8 a 10.30 h / 16 a 17.30 h, la senyalització és molt petita i poc visible (gairebé no es veu l'escrit).

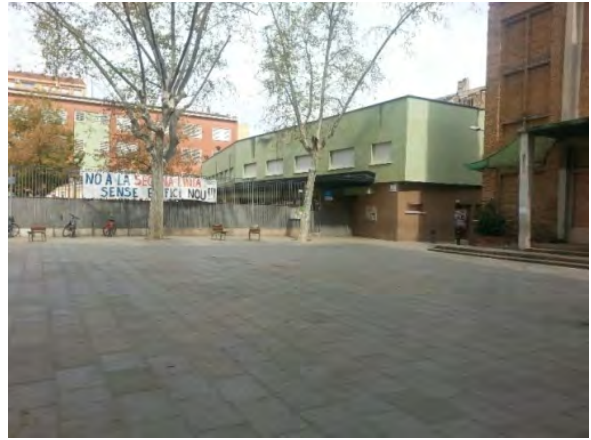
pl. Bernat Calbó (entrada escola)

- **Entrada escola a la mateixa plaça Bernat Calbó:** Molt bona entrada-sortida, molt ample. No li calen baranes de protecció. A la sortida de c. Galceran Marquet, hi ha un senyal P-21 a mig del carrer que és correcte. Manquen repassos de pintura (línia de detenció fitó de la plaça i quadrats zona bicis).

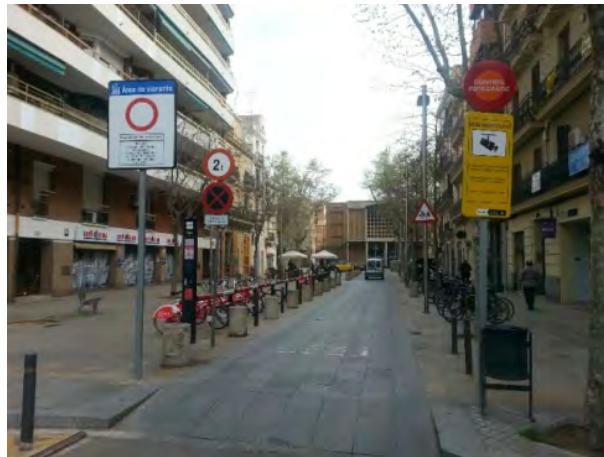
c. Doctor Trueta accés des de rbla. Pobleu

- **c. Doctor Trueta accés des de rbla. Pobleu:** Hi ha senyal P-21 a mig carrer que és correcte. Manca senyalització a rambla del Pobleu de c. Taulat a c. Doctor Trueta i fins c. Ramon Turró a ambdós sentits de circulació. Per altra banda, a la rambla de Pobleu no hi ha camí escolar.

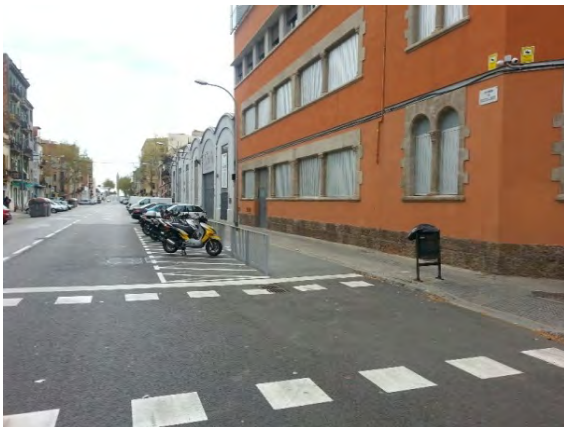
Pas Ramon Turró amb c. Badajoz (mar)

- **Pas vianants c. Ramon Turró amb c. Badajoz (mar):** La vorera de la banda Llobregat de c. Badajoz per sota de c. Ramon Turró fa aprox. 2'10 m. S'ha fet una ampliació amb un recrescut de la vorera i amb baranes de protecció, la qual cosa facilita molt l'entrada-sortida de l'escola (l'estacionament de motos al costat de la barana facilita la visió des del pas de vianants). En aquest pas també manca pintar el camí escolar. Els rebaixos són antics, però tenen lloses guia.

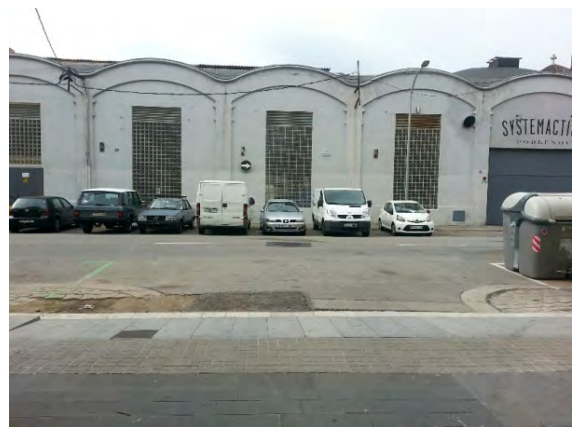
c. Badajoz, sortida ptge. Mas de Roda

- **c. Badajoz, sortida ptge. Mas de Roda:** Per sota de c. Ramon Turró el ptge. Mas de Roda (urbanitzat sense voreres) que surt a c. Badajoz. El senyal de sentit obligatori és a la paret de davant i creiem que seria més apropiat col·locar-lo a la sortida del carrer. Al mateix temps, manca senyal P-21 pintada a terra perquè els vehicles tinguin en compte el pas de vianants a vorera.

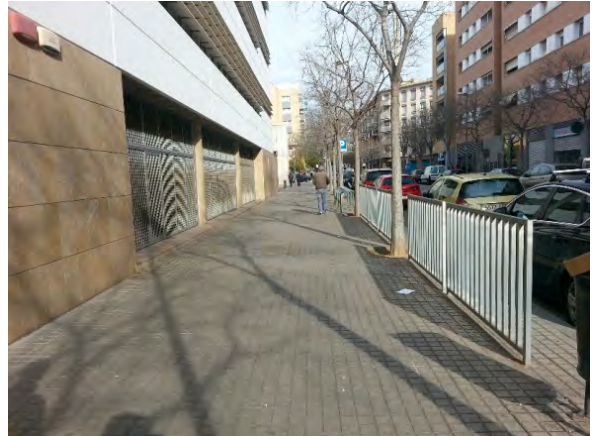
Entrada escola c. Provençals, 9

L'entrada de l'escola té baranes de protecció reforçades i altes, separades dels vehicles estacionats de manera que permeten la sortida. Les voreres són molt amples i els escocells estan en bon estat.

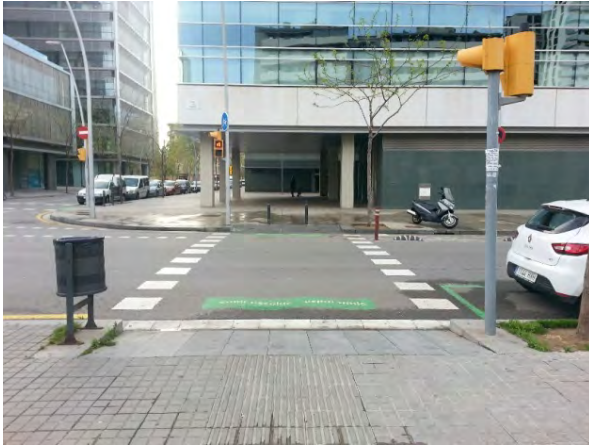
Pas c. Pujades / c. Provençals (Llobregat)

- **C. Pujades amb c. Provençals costat Llobregat:** És la cruïlla anterior a l'escola, amb camí escolar. Té molt bona visibilitat. Hi ha carril bici de doble sentit al costat mar de c. Pujades. La senyalització a la cruïlla és doble: un senyal P-21 al pas del costat Besòs i un senyal de zona escolar al pas de Llobregat.
- **C. Pujades amb c. Fluvià costat Besòs:** Amb camí escolar. La visibilitat en aquest pas, molt a prop de l'escola, és perfecte: té el carril bici al costat mar i estacionament de motos al costat muntanya, cosa que dona força seguretat.
- **Entrada de l'escola c. Fluvià entre c. Pujades i c. Pallars:** Senyal P-21 abans d'arribar a l'escola. L'entrada de l'escola no té baranes, però tampoc li fan falta, ja que surt a l'interior del parc, de manera que hi ha espai suficient.

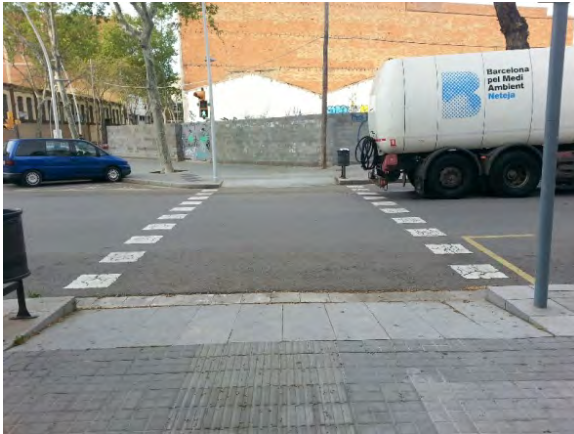
Pas c. Sancho d'Àvila/c. Badajoz (muntanya)

- **C. Sancho d'Àvila amb c. Badajoz costat mar:** No hi ha cap senyalització per sota de c. Sancho d'Àvila. La visibilitat al pas és reduïda per als vehicles estacionats al costat del pas. Els rebaixos són nous i amb lloses guia. Aquesta situació es repeteix al pas de c. Badajoz amb c. Tànger (costats mar i Besòs).
- **C. Sancho d'Àvila amb c. Badajoz costat muntanya:** És un dels passos més propers a l'escola i a la parròquia. El semàfor és groc per als que giren (vehicles) amb verd dels vianants, aquesta situació en zones escolars haurien d'estar més senyalitzades.

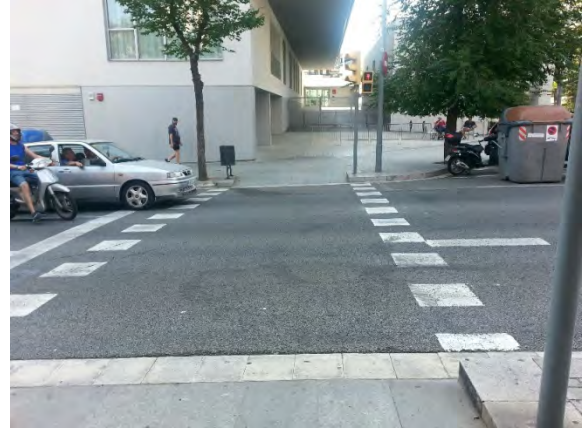
Pas de vianants c. Sant Antoni Maria Claret, 358

- **C. Sant Antoni Maria Claret, 358:** Situat davant de la porta és un pas important d'accés a l'escola. No té camí escolar, si bé esta correctament senyalitzat. Amb rebaixos nous i lloses guia.
- **C. Capella:** Aquest carrer té la sortida per sobre de la vorera de la banda muntanya del c. Sant Antoni Maria Claret posterior al pas de vianants, però visualitzant el lloc es pot observar que els vehicles fan cas omís de la senyalització fent-ne entrada i sortida, cosa que resulta arriscada per als vianants que no saben per on els poden aparèixer els vehicles (cal pintura horitzontal d'escolar al terra).
- **C. Guinardó:** El semàfor es fica en ombra i verd vianants pel gir de c. Sant Antoni Maria Claret, els vehicles redueixen velocitat per la visió del gir i perquè entren en zona 30, la qual cosa afavoreix el pas. Els rebaixos són nous.

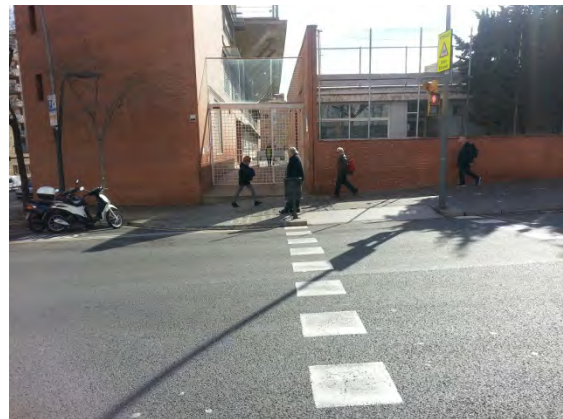
C. St. Antoni Maria Claret (entrada)

L'entrada de l'escola pels més petits, situada al c. Sant Antoni Maria Claret, necessita de millores importants, com són la col·locació d'una barana de protecció, reomplir els escocells que queden a la pujada del c. Trinxant i un reforç important de senyalització, ja que la única senyal existent esta situada al mateix pas de c. Sant Antoni Maria Claret (on la circulació és força intensa).

- **C. St. Antoni Maria Claret amb c. Trinxant (mar):** Aquesta entrada és per a nens molt petits, però es va demanar unes baranes de protecció així com una millora en el xamfrà perquè la zona de càrrega i descàrrega es puja a la vorera. Al mateix temps, els escocells amb el pendent del carrer tenen molta profunditat i es va demanar reomplir-los. Per altra banda, quan s'obre el gir de c. Trinxant, els vianants tenen verd a c. Sant Antoni Maria Claret, i la càrrega i descàrrega dificulta la visió pel pendent del carrer.

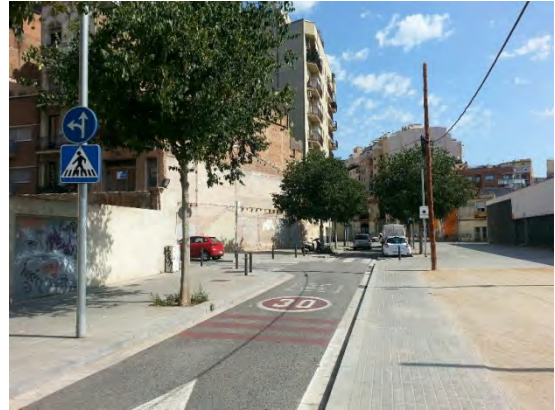
Passos de c. Degà Bahí - c. Sospir

- **C. Degà Bahí amb c. Sospir:** Tota la zona és de 30, d'un sol carril i amb bona visibilitat. Els rebaixos són nous i amb lloses guia.
- **C. Degà Bahí amb c. Trinxant:** Passos nous amb bona visibilitat, si bé en aquest pas es podria millorar posant estacionament de motos al costat del pas a la banda mar.
- **C. Trinxant amb av. Meridiana:** Aquest semàfor llueix en verd de bicis i vianants quan hi ha ambre per vehicles d'av. Meridiana. Hi ha doble sentit de circulació d'un carril i carril bici sentit Llobregat. La visió és bona i àmplia, no hi ha obstacles.

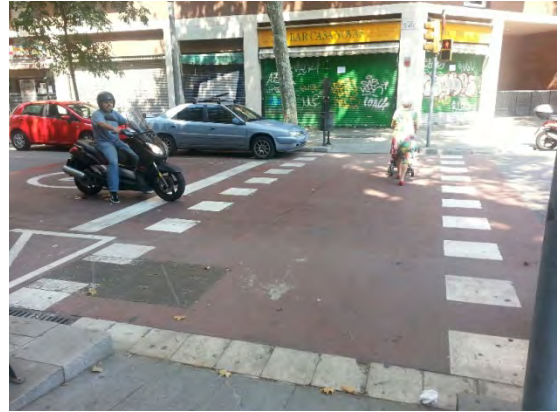
Pas c. Concili de Trento - de c. Bilbao Llob

- **C. Concili de Trento amb c. Bilbao Llobregat:** Aquest tram del c. Concili de Trento queda en cul de sac. Els vehicles que circulen són veïns i poc més. És un pas semaforitzat i en zona 30. Els rebaixos són nous.

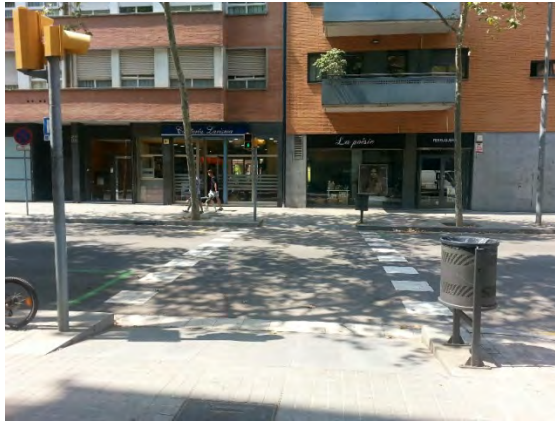
Pas c. Bilbao amb c. Andrade (mar)

- **C. Bilbao amb c. Andrade mar:** Aquest pas es regeix per l'anterior, té ambre per a vehicles quan té verd de vianants, però els vehicles tenen vermell a l'anterior i no hi ha cap gir que obstaculitzi el pas dels vianants.

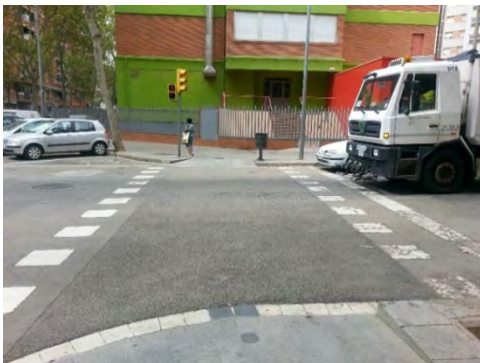
Pas de c. Fluvià c. Huelva (muntanya)

- **C. Fluvià amb c. Huelva (muntanya):** Amb estacionament semibateria a la banda Besòs i en línia a la banda Llobregat, hi ha poca visió al pas, per la qual cosa s'hauria de posar estacionament de motos a ambdós costats. Rebaixos nous i lloses guia correctes.

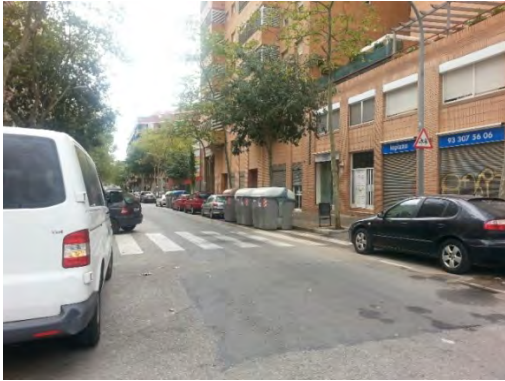
Pas de c. Fluvià amb c. Menorca

- **C. Fluvià amb c. Menorca:** Els rebaixos són nous i les lloses guia són correctes. Cal eliminar del costat Llobregat l'estacionament i posar motos. Hi ha un senyal P-21 al mateix pas.

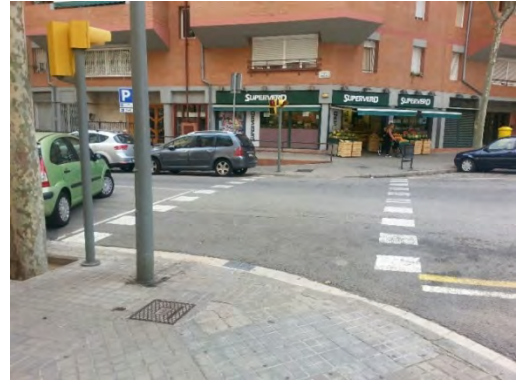
Pas de c. Huelva- c. Fluvià Besòs

- **C. Fluvià amb c. Huelva (Besòs):** Rebaixos antics i sense lloses guia. A la banda muntanya hi ha un fanal al mig del pas, el semàfor llueix ambre gir c. Fluvià amb verd per a vianants.

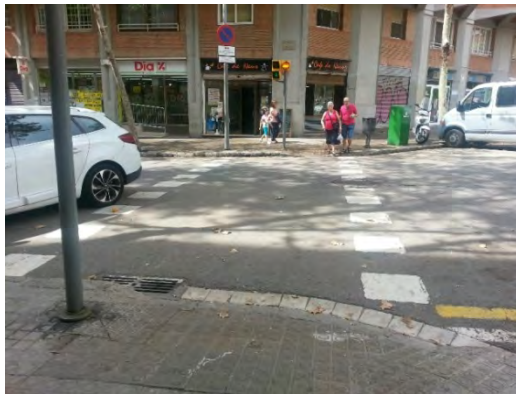
Pas de c. Fluvià amb c. Huelva mar

- **C. Fluvià amb c. Huelva (mar):** Aquest pas està molt malament, els rebaixos són antics i amb fort pendent, sense lloses guia, sense coincidir i amb obstacles al mig de la trajectòria. Ambre gir c. Huelva amb verd per vianants.

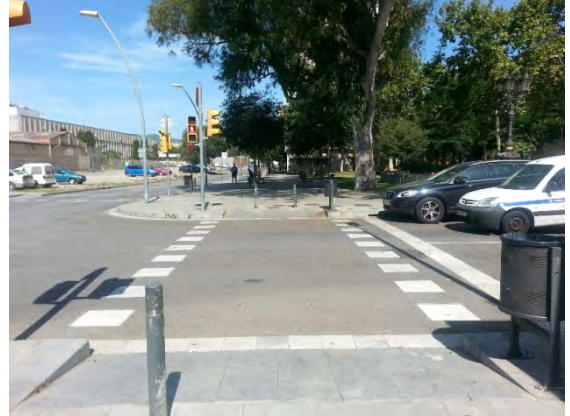
Pas Via Trajana amb Binèfar (Besòs)

- **Pas de Via Trajana amb c. Binèfar Besòs:** Cap senyal P-21. Hi ha trànsit molt residual però els vehicles estacionats al costat de pas no afavoreixen la visibilitat. Semàfor amb ambre amb vermell vianants.
- **Pas de Via Trajana amb c. Binèfar mar:** El gir de c. Binèfar amb Via Trajana en ambre pel gir amb verd vianants. Rebaixos nous amb lloses guia. Manquen lloses guia a la banda Besòs.
- **Pas de Via Trajana amb c. Binèfar Llobregat:** Malgrat que els rebaixos són nous, no hi ha lloses guia i tampoc hi ha cap senyal que indiqui zona escolar. Cap senyal tampoc entre c. Ca N'Oliva i Via Trajana.
- **Pas de Via Trajana amb c. Binèfar muntanya:** Senyal P-21 abans del pas semaforitzat. Manquen lloses guia a la banda Besòs.

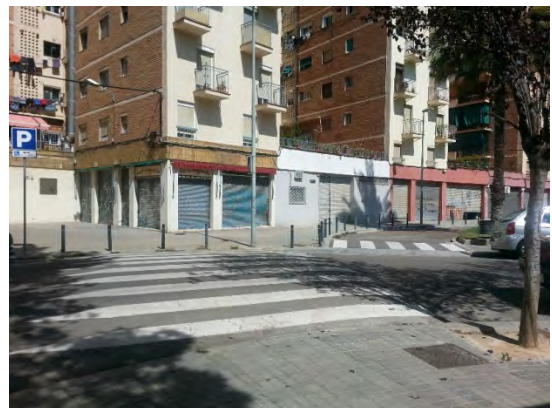
Pas vianants c. Josep Miret, davant del núm. 29

- **Pas de vianants a c. Josep Miret davant del núm. 29:** Pas elevat, gairebé a nivell de vorera amb S- 13 al mateix pas. En la banda del c. Cantàbria hi ha fitons de protecció, però a la banda de l'escola no. No hi ha lloses guia i la visibilitat és reduïda des de la banda de l'escola, pels vehicles estacionats i els contenidors de brossa que hi ha en el gir.

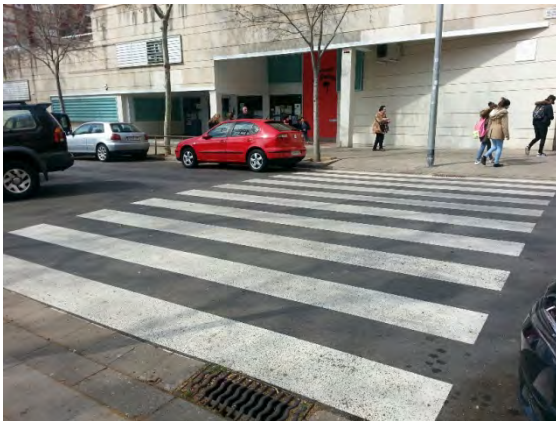
Pas Concili de Trento davant escola La Palmera

Les voreres davant de l'escola són molt àmplies però sense baranes. Els únics senyals que existeixen són a c. Maresme abans de c. Concili de Trento i a c. Concili de Trento abans de Maresme. Per altra banda, els passos són antics i amb poca visió. Cap dels passos propers està semaforitzat. El trànsit a la zona és reduït, gairebé exclusiu de veïns. Un element comú a tota la plaça és l'estacionament als xamfrans minvant la visió.

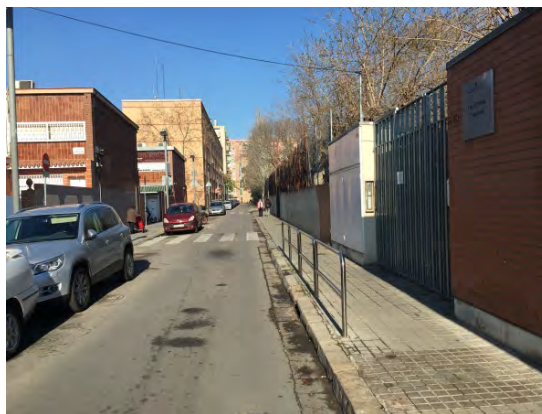
Pas de c. Perpinyà amb c. Lluís Dalmau

- **C. Perpinyà amb c. Lluís Dalmau:** Els vehicles que surten de c. Lluís Dalmau cap a c. Perpinyà tenen el pas elevat, cosa que fa que redueixin la velocitat de manera significativa. Hi ha senyalització vertical p-21 abans i després de c. Lluís Dalmau.
- **Davant de l'escola** hi ha un pas de vianants elevat.
- **C. Perpinyà amb c. Jaume Huguet:** Aquest pas de vianants és elevat i facilita la reducció de velocitat malgrat que no sigui zona 30.

Les voreres a la banda Llobregat són noves, però manquen lloses guia.

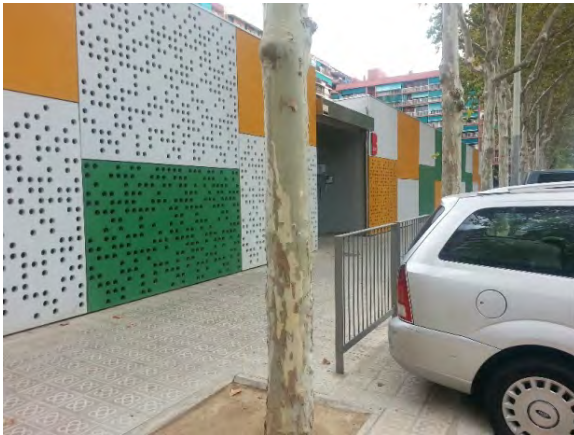
Entrada escola

Sense camí escolar, sense limitació de velocitat i al costat d'una via ràpida de doble sentit de circulació. Protegida correctament amb baranes i amb una vorera ample, no té gaires problemes d'entrada ni sortida.
