Guàrdia Urbana

INFORME

MILLORES EN SEGURETAT VIÀRIA A L'ENTORN DELS CENTRES D'EDUCACIÓ

Sant Martí, juny 2016

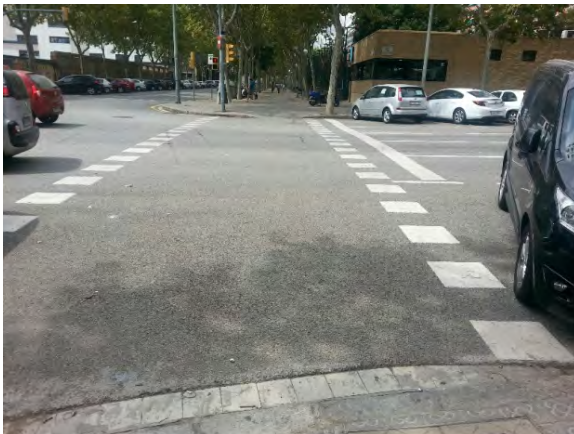
Pas vianants c. Selva de Mar – c. Perú (muntanya)

Els passos de vianants tant el de c. Josep Pla com el de c. Selva de Mar tenen vehicles estacionats al costat del pas, en línia al costat muntanya i en semibateria al costat mar que minven la visió de vehicles i vianants. Al mateix temps els passos tenen els rebaixos antics i sense lloses guia. Concretament els dec. Josep pla (mar) té obstacles al mig i el rebaix no coincideix amb la pintura del pas, a la banda muntanya també hi ha un arbre al mig i el rebaix no coincideix.

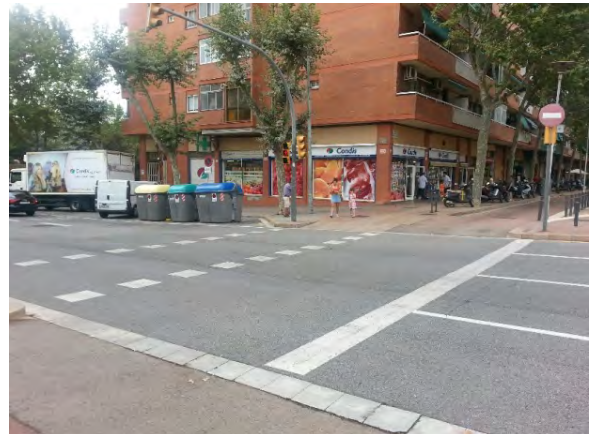
Pas de vianants Gran Via - Selva de Mar

- **Lateral de serveis Gran Via amb c. Selva de Mar:** Zona senyalitzada de prioritat invertida amb senyalització de 30 (incorrecta, ja que la senyal de prioritat marca la de 20km/h). Els rebaixos són nous i amb lloses guia. Manca senyalització de zona escolar o P-21. La visió en aquest pas és bona.
- **C. Selva de Mar amb c. Perú muntanya:** Poca visió en el pas pels vehicles estacionats en semibateria. Senyal de zona escolar abans del pas. Els rebaixos són antics però tenen lloses guia. No hi ha cap senyal entre al c. Perú entre c. Selva de Mar i c. Josep Pla.

Com a millora, també es podrien reomplir els escocells, la qual cosa dóna més seguretat.

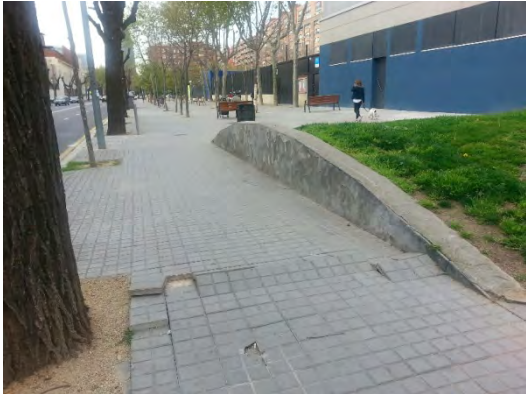
Entrada escola amb Parc (detall vorera)

Tota la zona del c. Perú és de moltes escoles; malgrat això no s'ha fet el camí escolar. No hi ha limitació de la velocitat específica ni lloms d'ase que facin reduir la velocitat als vehicles per la zona. Per altra banda, manca senyalització de zona escolar en molts trams. Aquesta escola en concret, així com l'escola Catalunya, tenen dues cruïlles d'alta accidentalitat que caldria millorar (c. Perú amb c. Bac de Roda i c. Perú amb c. Espronceda). La vorera de la banda muntanya del c. Perú amb el Parc està aixecada i comporta perill. Molts dels rebaixos són nous, però sense lloses guia.

Hi ha alguns escocells davant de la porta de l'escola buits i sense arbres; convé reomplir-los perquè no ocasionin cap perill.

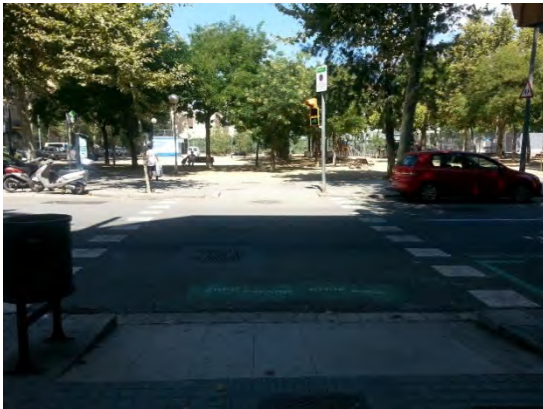
Pas de Lull amb Lope de Vega (Besòs)

- **C. Llull amb c. Lope de Vega (Besòs):** Rebaixos correctes. El semàfor llueix en ambre pel gir de c. Lope de Vega amb verd per a vianants.
- **C. Llull amb c. Lope de Vega (mar):** El pas és correcte i el camí escolar també. S'hauria de modificar l'estacionament en semibateria al costat Llobregat per l'estacionament de les motos.

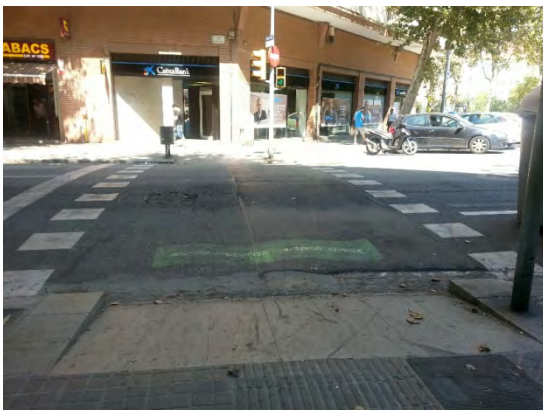
Pas de Lull amb Lope de Vega (Llob)

- **C. Llull amb c. Lope de Vega (Llobregat):** Pas en mal estat, malgrat que les lloses i els rebaixos són nous (no hi ha rigola i l'asfalt està en mal estat). Manca un repàs del camí escolar.

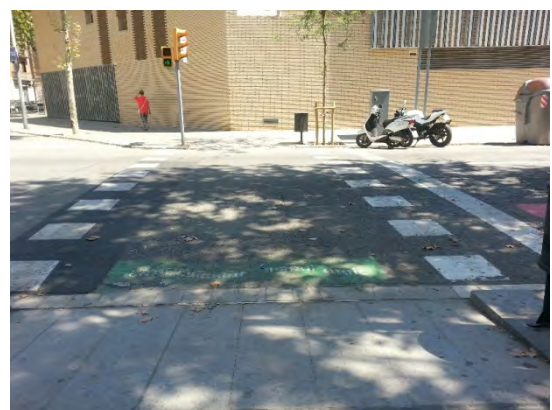
Pas de Lope de Vega amb Pujades (mar)

- **C. Lope de Vega amb c. Pujades (mar):** Tots els rebaixos dels passos són nous i amb lloses guia. Manca repintar el camí escolar i repassar l'asfalt al pas més a prop de l'entrada de l'escola Acàcies. Hi ha un senyal P-21 al pas del costat Llobregat i al pas del costat muntanya (al mateix pas no ho veiem correcte). A c. Lope de Vega abans de c. Pujades senyal P-21 correcta.

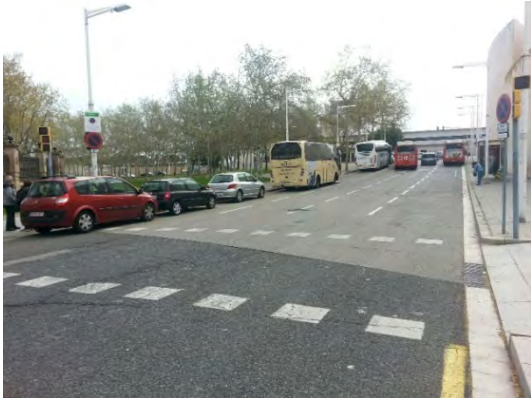
- **C. Bisbe Josep Climent entre av. Icària i c. Carmen Amaya:** Manca pintura de camí escolar en el pas de vianants de C. Bisbe Josep Climent amb av. Icària (potser per nou asfalt com es pot veure a la fotografia). Al mateix temps, manca senyalització de zona escolar. És una via molt àmplia amb tres carrils de circulació i molt trànsit d'autocars.

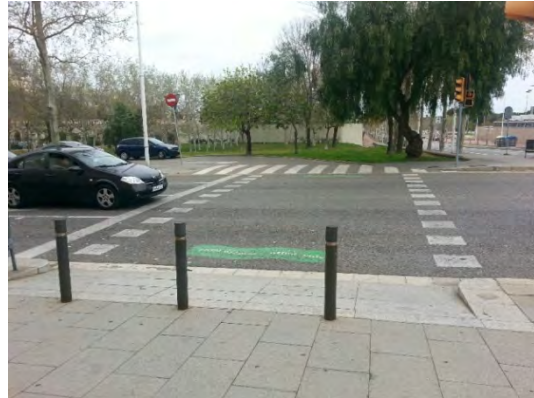
Pas vianants c. Bisbe Josep Climent

- **Pas vianants c. Bisbe Josep Climent amb c. Carmen Amaya:** Coincidint amb la sortida de l'estacionament de zona verda, hi ha el pas de vianants. Hi ha un senyal P-21 en el mateix gir que no es pot veure bé. Manca senyalització a c. Carmen Amaya entre c. Llacuna i c. Bisbe Josep Climent.

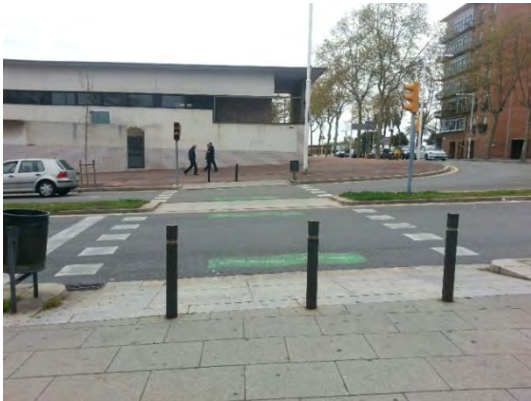
Pas vianants c. Jaume Vicens Vives

- **Pas vianants c. Jaume Vicens Vives:** Hi ha senyals P-21 a c. Carmen Amaya, tant en el sentit mar com muntanya. Per altra banda, hi ha camí escolar i els que giren troben el ambre vehicles amb verd vianants. Hi ha camí escolar a c. Jaume Vicens Vives amb av. Icària, així com P-21 abans d'arribar al pas. C. Salvador Espriu abans de c. Jaume Vicens Vives si que hi ha P-21. Els rebaixos són nous, sense lloses guia.

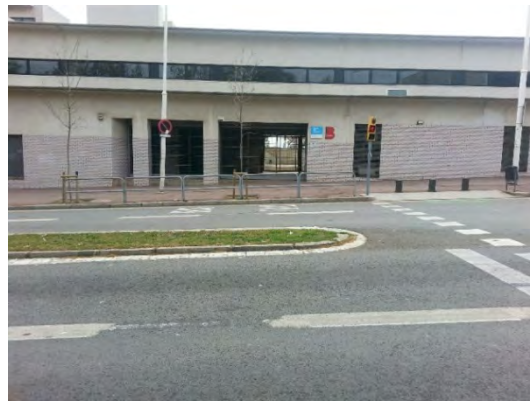
Entrada escola

- **Entrada escola:** Vorera molt àmplia, amb baranes de protecció davant.

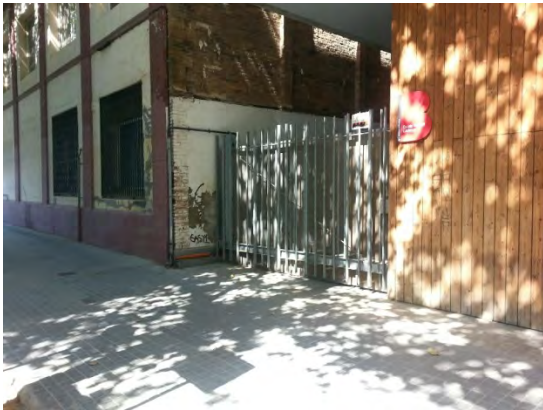
Entrada escola

La zona no té camí escolar. Manquen baranes de protecció i els escocells s'haurien de reomplir per donar més seguretat donada l'amplada de la vorera.

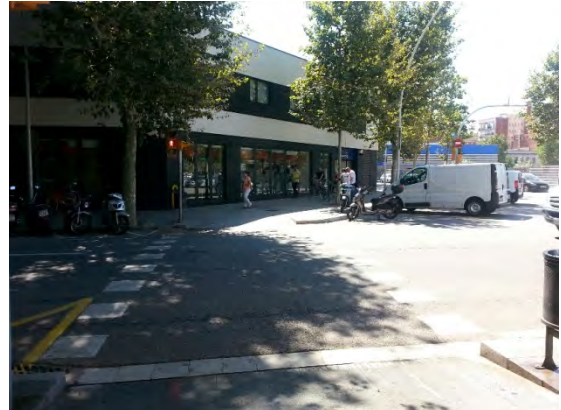
Pas vianants Llull - Llacuna (Besòs)

- **Pas vianants Llull - Llacuna Besòs:** Els rebaixos són nous i les lloses guia estan correctament col·locades. El semàfor té ambre el gir de Llacuna cap a Llull amb verd per vianants.

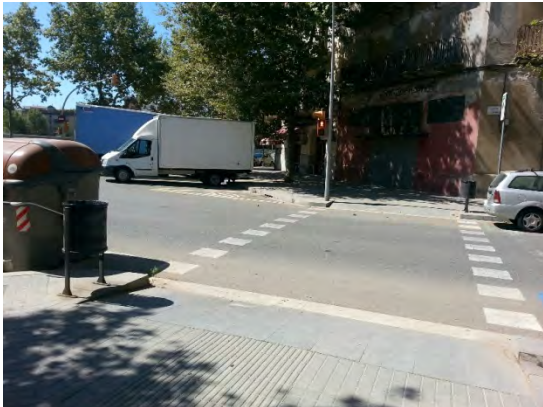
Pas vianants Llull - Llacuna (muntanya)

- **Pas vianants Llull - Llacuna muntanya:** Rebaixos nous amb lloses guia correctes. El semàfor té ambre el gir de Llull a Llacuna amb verd per vianants, però la visió no és gaire bona pels camions estacionats a la càrrega i descàrrega (costat Llobregat) i les escombraries del cantó Besòs.

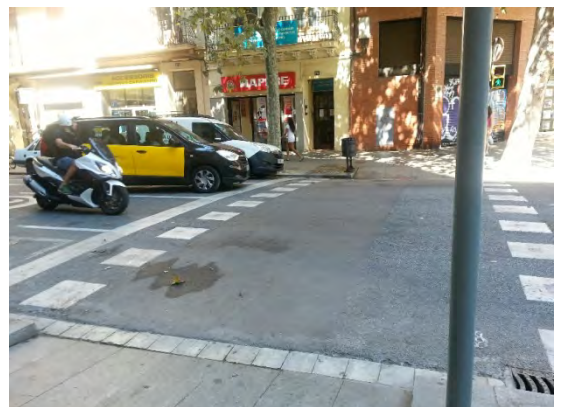
Pas vianants Llull - rbla. Poblenou

- **Pas vianants Llull - rbla. Poblenou:** Inici de la zona 30. Rebaixos nous manquen lloses guia. El pas de la banda muntanya té un pendent bastant fort i caldria millorar-lo.

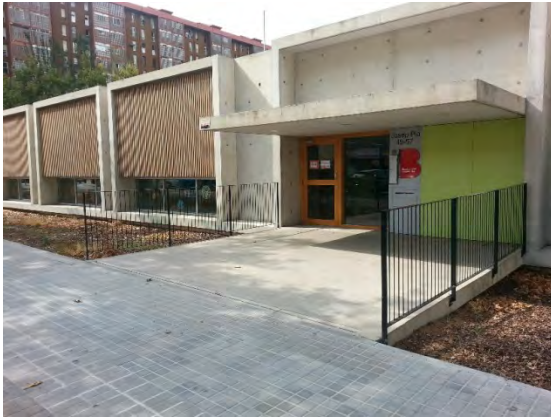
Entrada escola

Escola molt nova, amb vorera molt ampla (cal reomplir els escocells davant de l'escola). Manquen baranes ja que dóna a un carril bici de doble sentit de circulació. Al c. Josep Pla entre c. Pujades i c. Pallars hi ha dues P-21, la qual cosa és correcta. No té camí escolar.
