EL REFUGI DE LA PLAÇA DE LAS NAVAS AL DISTRICTE DE SANTS-MONTJUÏC DE BARCELONA

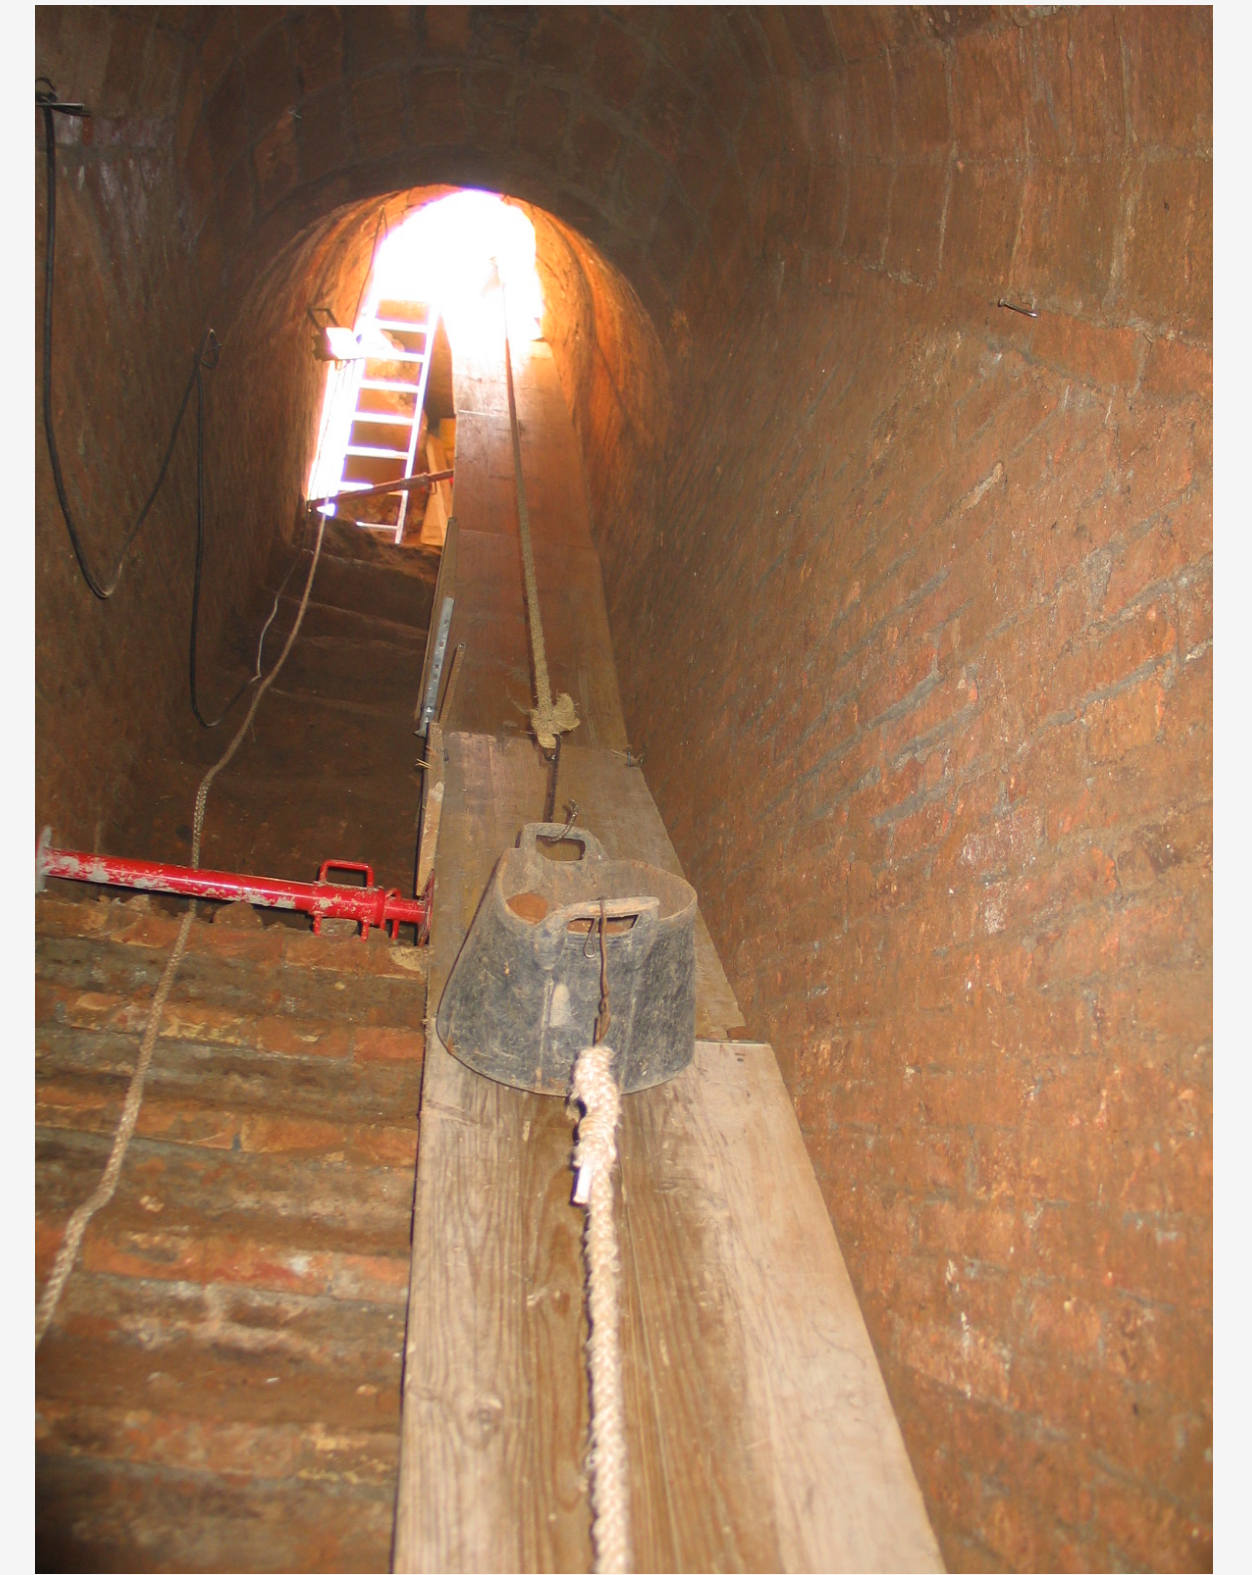
El tram d'escala fins arribar al fons de la galeria tenia uns 14 metres lineals i baixava 8 metres interrompudament, combinant els graons amb replans, per a millorar-ne l'accés.

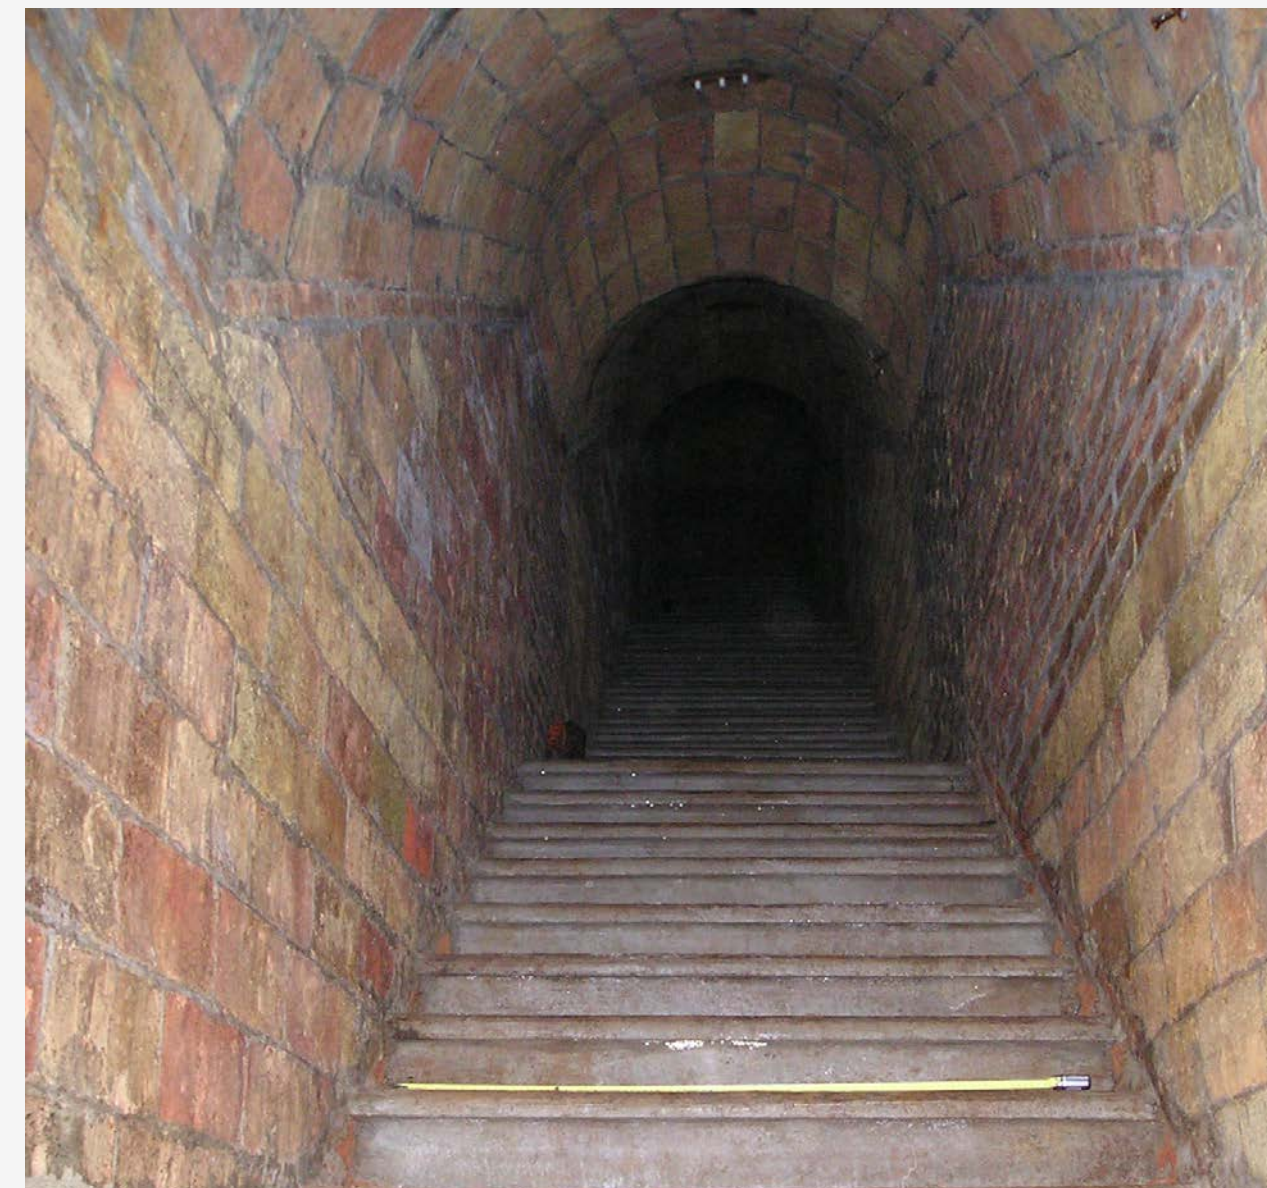
Concretament, les parets de les entrades al refugi, tenien una única filada de maons massissos. L'alçada de la paret era d'uns 1,50 m fins l'arrencament de la volta catalana.

Les escales d'accés a les entrades, es desenvoluparen en diferents trams d'esglaons i replans molt inclinats, per guanyar ràpidament profunditat. Tots els graons eren prefabricats de ciment, menys l'entrada 1 i 4, que estaven construïts de maons.
