**Ajuntament
de Barcelona**

Ecologia Urbana
Institut Municipal d'Urbanisme
Departament de Regeneració Urbana

Campanya d'inspeccions als edificis residencials de l'antic barri del sud-oest del Besòs

Ajuntament de Barcelona, Octubre 2020

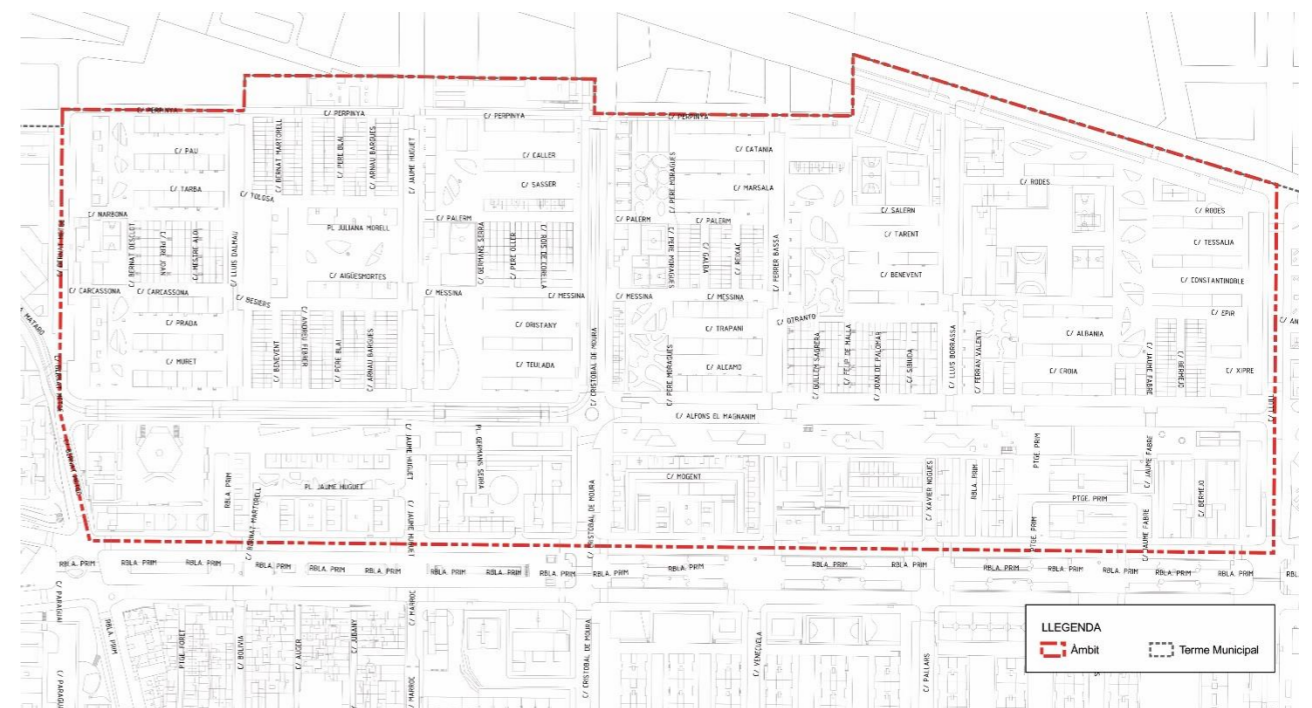
Fig. 1.2-2: Àmbit de Regeneració Urbana de l'antic barri del Sud-oest del Besòs

L'àmbit d'estudi és l'establert com a Àmbit de Regeneració Urbana de l'antic barri del Sud-oest del Besòs (Fig. 1.2-2). La Comissió de Govern en va aprovar els treballs preparatoris en data 21 de maig de 2020. Els seus límits geogràfics són els següents:

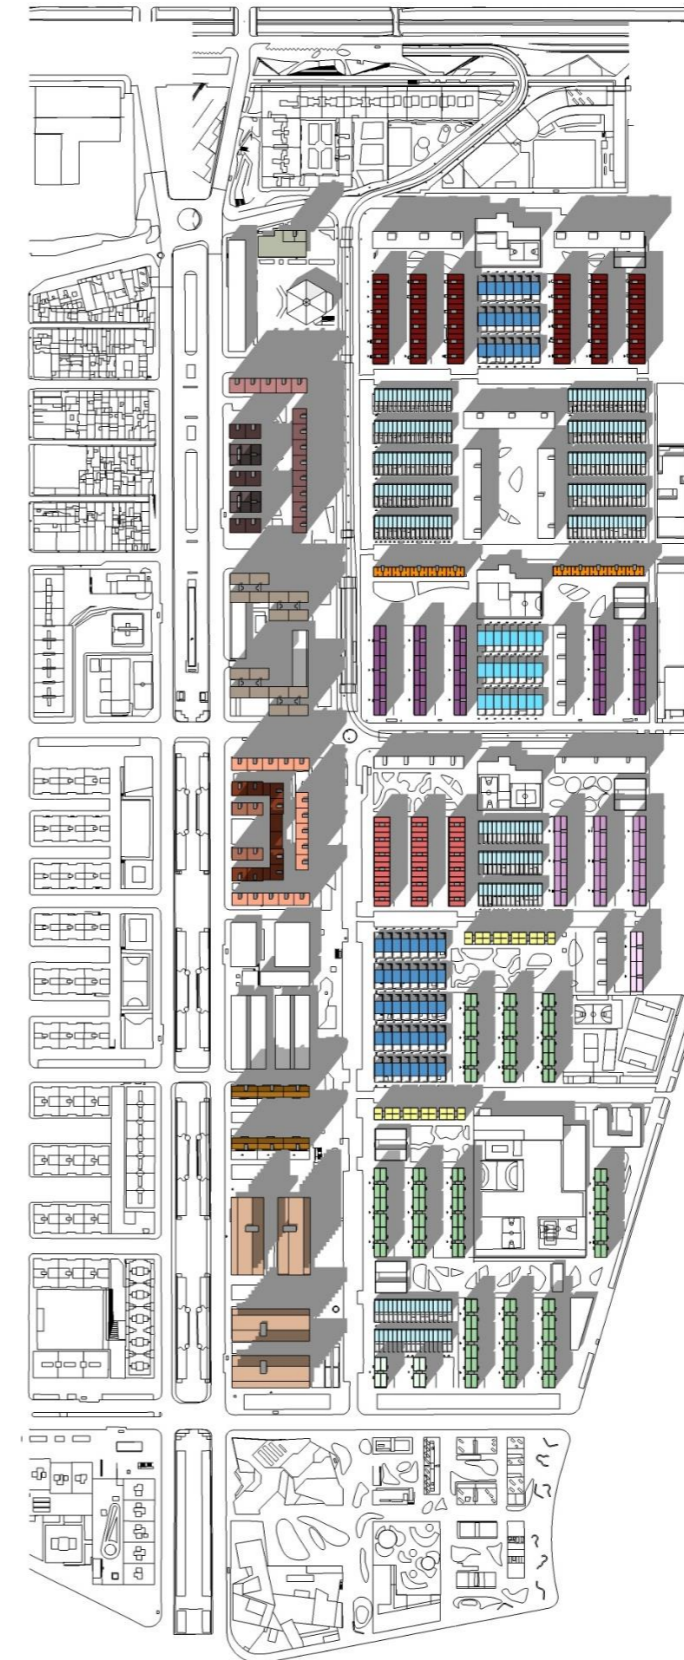
Fig. 2.1-1: Representació volumètrica de l'aspecte actual del barri

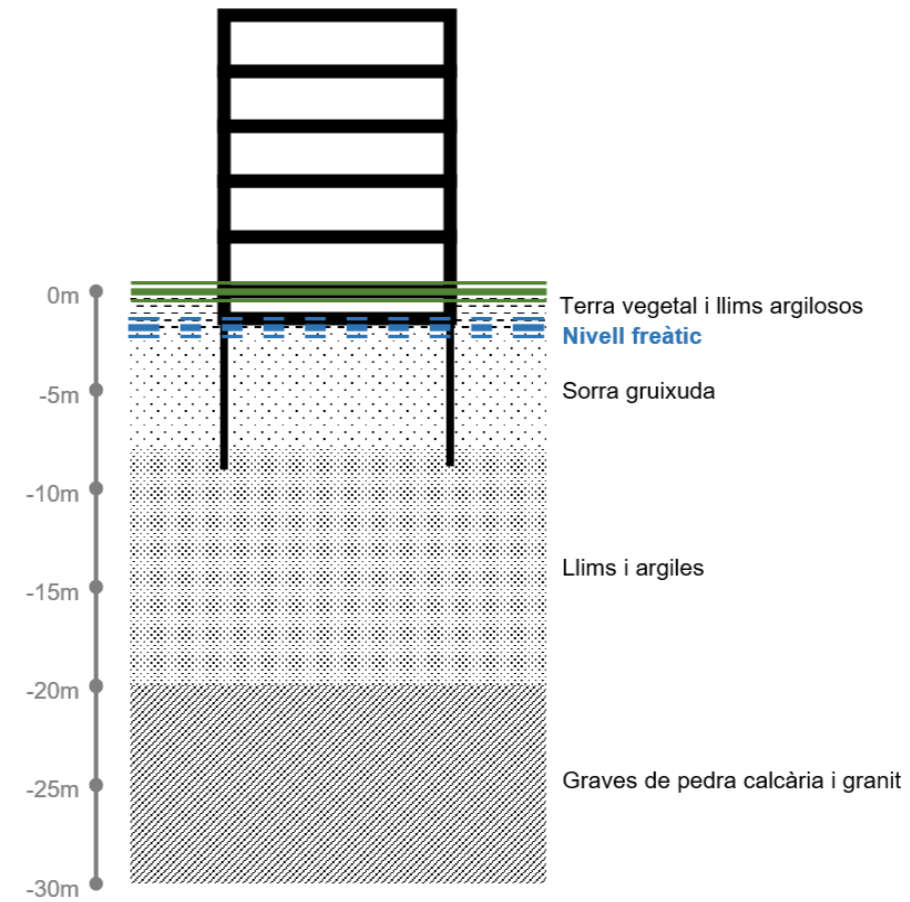
Per la part superior al carrer Lluís Borrassa, l'Estudi patològic de 1977 descriu:

- Nivell superficial compost per dipòsits de terreny col·luvials i d'altres aportats per l'home. Hi ha un important reblert, que té una capacitat portant menyspreable. Per sota del reblert, es troben les sorres i gravetes de capacitat portant entre 1 i 1,5kg/cm².
- Nivell superior: Sorres mitges amb grava e cantell heteromètric de pedra calcària i pissarra de tipus de formació deltaica litoral.
- Nivell mig: llims de color gris, argiles gris-verdoses i marró fosc amb notable contingut de matèria orgànica de tipus formació d'estuari. Cap a la part alta presenta intercalacions de sorres.
- Nivell base: graves gruixudes i sorra. Les graves són de cantell molt rodat heteromètric de pissarra i quars a la base, i pedra calcària i granit al mur. La potència homogènia es situa a un nivell entre els 13 i 16 m de fondària.

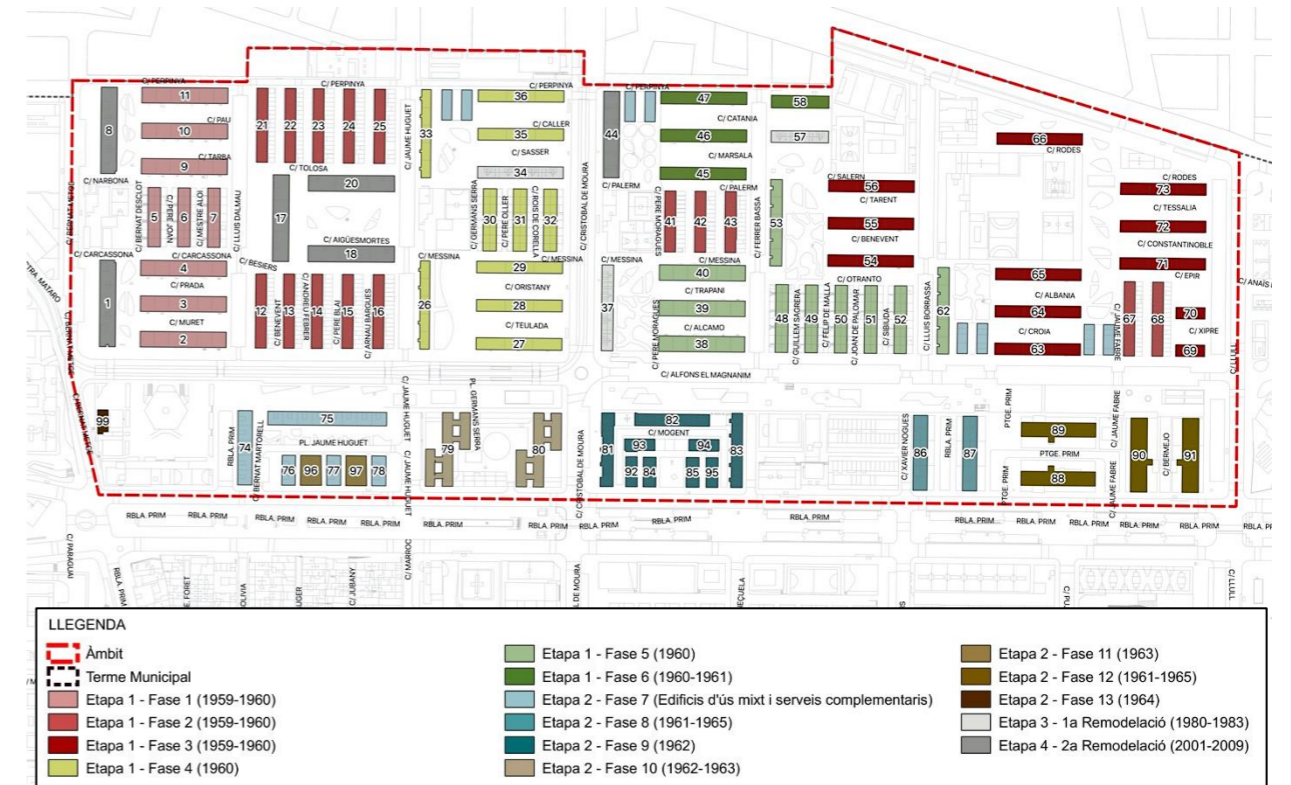
Fig. 2.3-1: Plànol d'etapes i fases de construcció del barri

L'antic barri del Sud-oest del Besòs estava format originalment per 95 blocs aïllats d'habitatges, 80 de plurifamiliars i 15 d'unifamiliars. Degut a l'extensió de l'actuació, el Patronat Municipal de l'Habitatge va decidir dividir la seva construcció en dues etapes, en l'etapa 1 "Poblado dirigido" es van construir 55 blocs plurifamiliars i 15 d'unifamiliars, i en l'etapa 2 "Rambla Prim" es van construir 25 blocs, tots ells d'habitatges plurifamiliars (Fig. 2.3-1: Plànol d'etapes i fases de construcció del barri).

Per tal de diferenciar el procés de remodelació del de construcció, aquest s'ha distingit com a etapa 3 i es subdivideix en dues fases, d'acord amb els dos períodes en els que es van realitzar: fase 14 a principis de la dècada de 1980 i fase 15 a principis de la dècada del 2000.

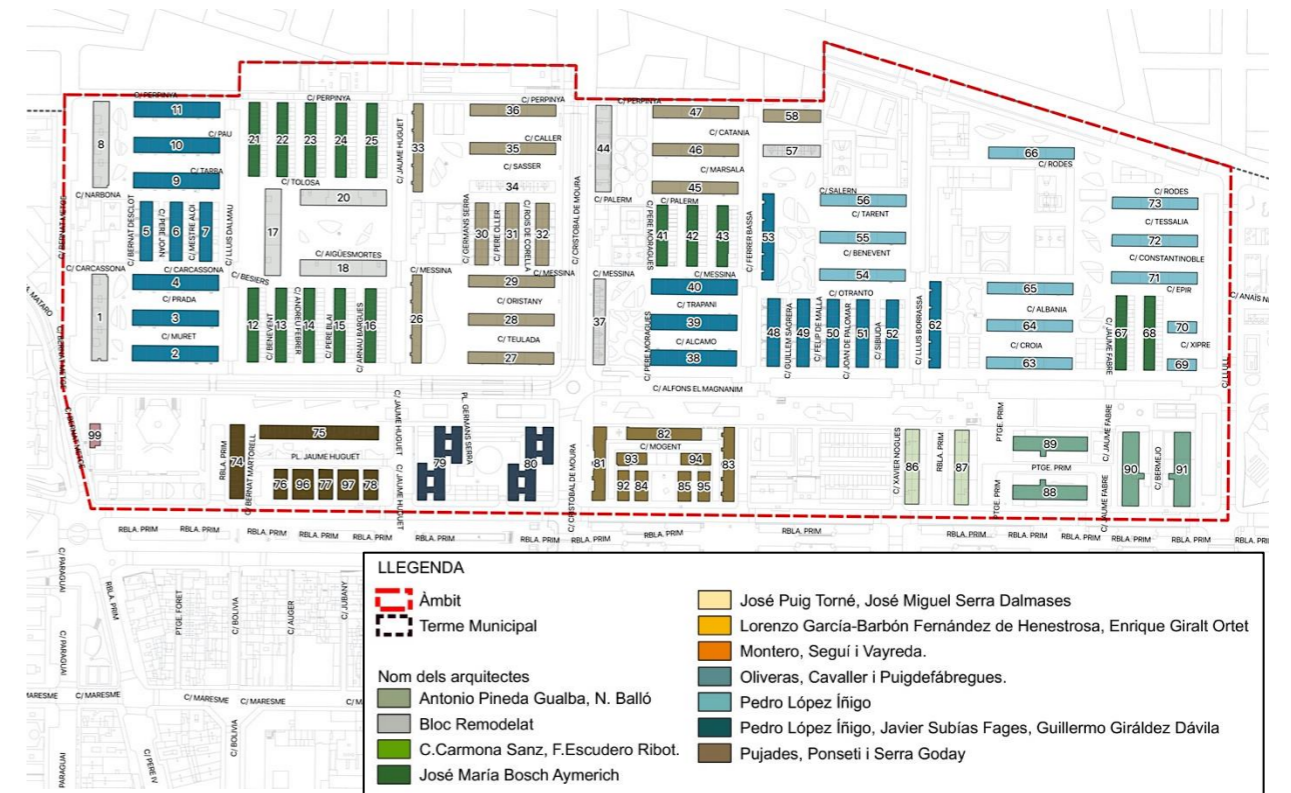
Fig. 2.3-2: Plànol d'arquitectes responsables per fase de construcció

Les diferents fases de construcció es van repartir entre 9 equips d'arquitectes (Fig. 2.3-2: Plànol d'arquitectes responsables per fase de construcció). Pel que fa a les empreses constructores van ser les següents: Sala Amat S.A.; Comylsa i Dragados y Construcciones.

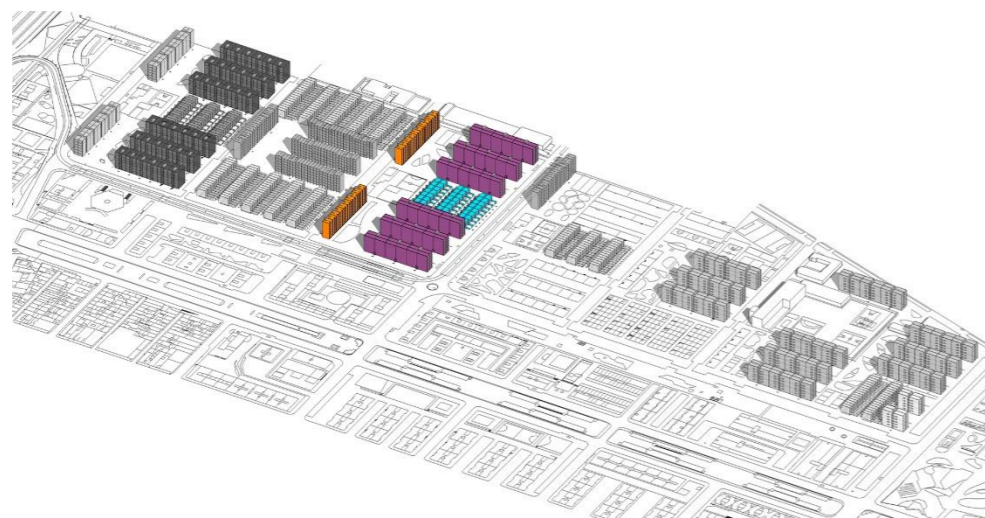
Etapa 1, fase 4 (1960-1961)

Aquesta fase va suposar la compleció del primer sector del barri, establint tres illes de blocs. Es van construir 8 blocs de PB+5 de 2 tipologies, 6 de tipologia H i 2 de tipologia J. A més, la fase es va completar amb 3 blocs de PB+1 de la tipologia I d'habitatges plurifamiliars.

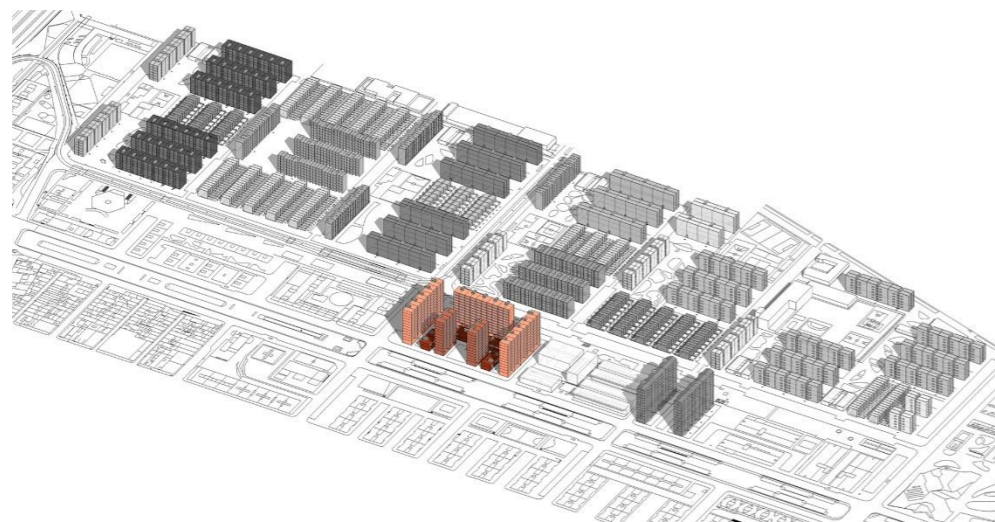
Etapa 2, fase 9 (1962)

En aquesta fase es construeixen 9 blocs, 5 blocs de PB+11, 3 de tipologia P i 2 de tipologia Q, així com 4 blocs de PB+1 de tipologia R. Les tipologies P i Q tenen el mateix mòdul de base pels habitatges, però en planta baixa el comerç només es troba en la tipologia P.

El conjunt és un recinte semitancat on les plantes baixes compten amb passos amplis. La configuració de l'illa és de 3 blocs de tipologia P formant una "U", ubicant en l'espai interior 2 blocs de tipologia Q. Entre els blocs de PB+11 s'ubiquen els blocs de PB+1 de tipologia R en forma de dues "L", la unió entre ambdues ales es fa mitjançant un pavelló comercial d'una sola planta. Aquests blocs compten amb comerç en planta baixa i habitatges a la planta pis.

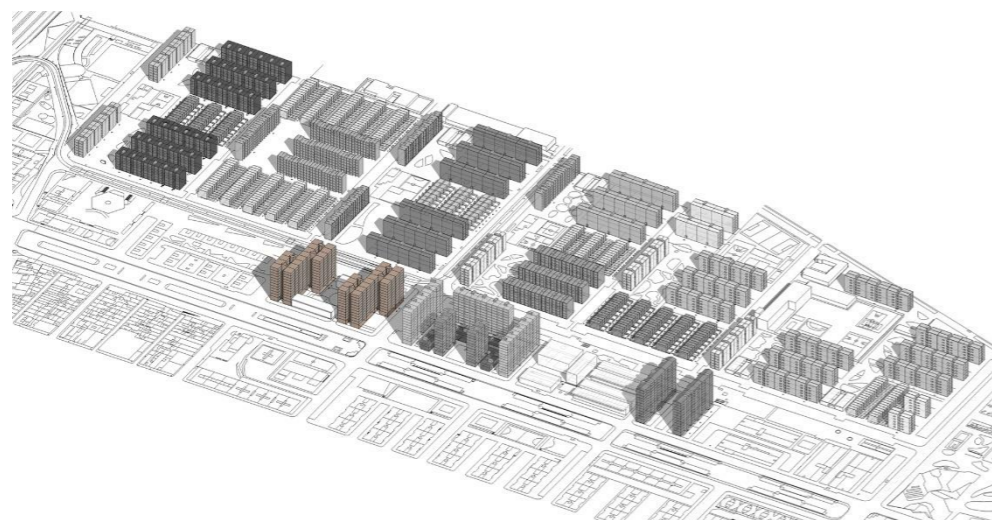
Etapa 2, fase 10 (1962-1963)

Els edificis es situen a ambdós extrems de l'illa i en sentit paral·lel al menor dels costats, ocupant-ne tota la seva longitud. Aquesta disposició permet garantir un perfecte assolament i ventilació, i dota d'un espai lliure central protegit pels costats pels dos cossos d'edifici de PB+1 destinats a locals comercials.

La planta baixa conté 30 locals comercials (12 dels quals amb habitatge annex), els vestíbuls d'entrada als habitatges, que donen servei a dues escales cadascun, i quatre habitatges per a les porteries.

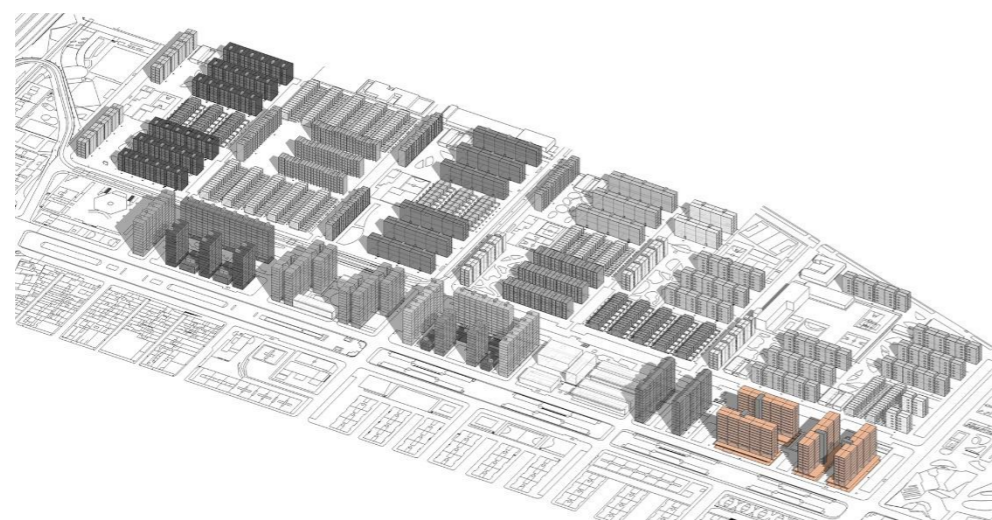
Etapa 2, fase 12 (1963)

En aquesta fase es construeixen 4 blocs de PB+11 de tipologia W. Els blocs s'aparellen i es disposa un conjunt paral·lel a la rambla de Prim i un altre de perpendicular. El bloc consta d'un sòcol en planta baixa comercial, amb alguns habitatges i un volum paral·lelepèdic d'11 plantes d'habitatge, reculats respecte el seu sòcol. Les plantes d'habitatges s'articulen mitjançant un passadís central que distribueix 10 habitatges per planta.

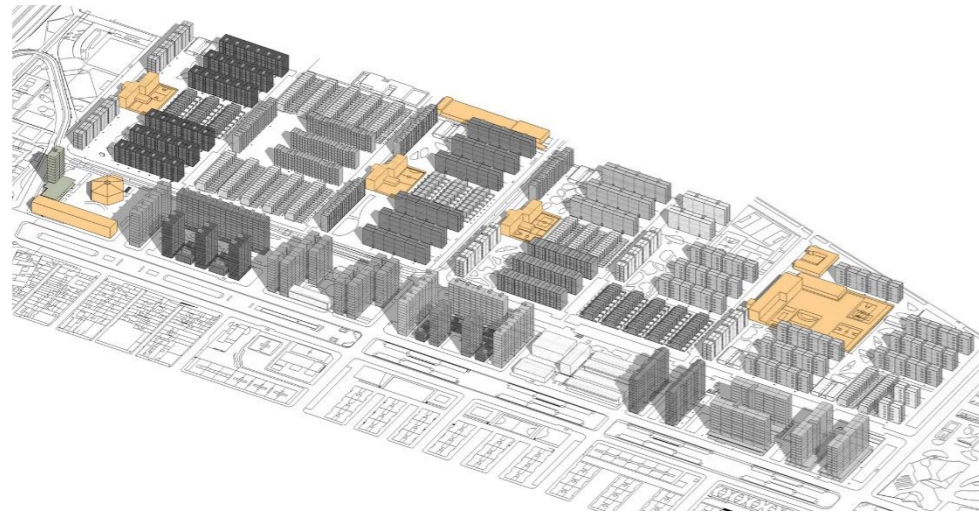
Etapa 2, fase 13 i fase 14 (1964)

En la fase 13 es completa el front de rambla Prim amb una illa dedicada a equipaments, on s'hi ubiquen un centre cívic, una escola de formació professional i una església. A més, l'illa compta amb 1 bloc d'habitatges de PB+11 de tipologia Y. Es tracta d'una torre esvelta amb sòcol comercial.

En la fase 14, el Patronat completa els equipaments educatius del barri, on es construeixen 3 escoles públiques basades en un mateix disseny. A més, posteriorment es construeix el Col·legi del Sagrat Cor, el poliesportiu i el Mercat del Besòs.

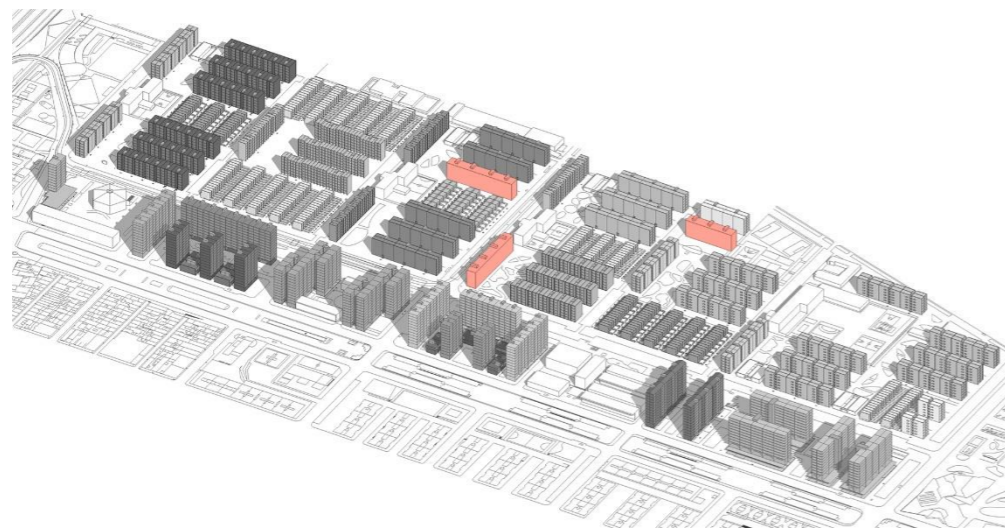
Etapa 3, fase 15 (1980-1983)

La fase 15 inicia la remodelació del barri. Les deficiències constructives i les patologies que se'n van derivar van aconsellar l'enderroc de tres edificis. La fase va consistir en la demolició total i substitució dels edificis afectats, assenyalats al plànol amb els números 34, 37 i 57, que es corresponen amb les tipologies H, L i N respectivament, amb un total de 180 habitatges.

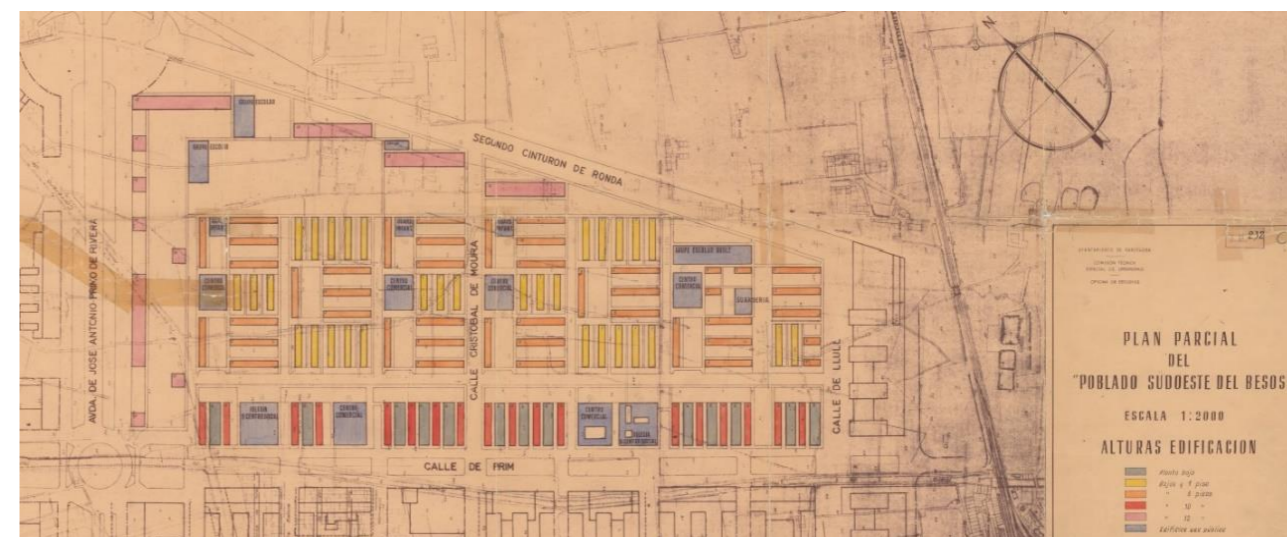
El primer plànol d'escala 1:5000 qualifica tot l'àmbit de Zona 18 (volumetria específica), delimitant algun sòl de sistema de parcs i jardins (6a) i d'equipaments (7a) existents.

En el Plànol d'Ordenació Física (POF) d'escala 1:2000, s'afegeixen com a 7a els edificis que el PP designava com a "Guardería Infantil", però que s'havien redefinit com a pavellons comercials amb el Projecte d'Ordenació posterior.

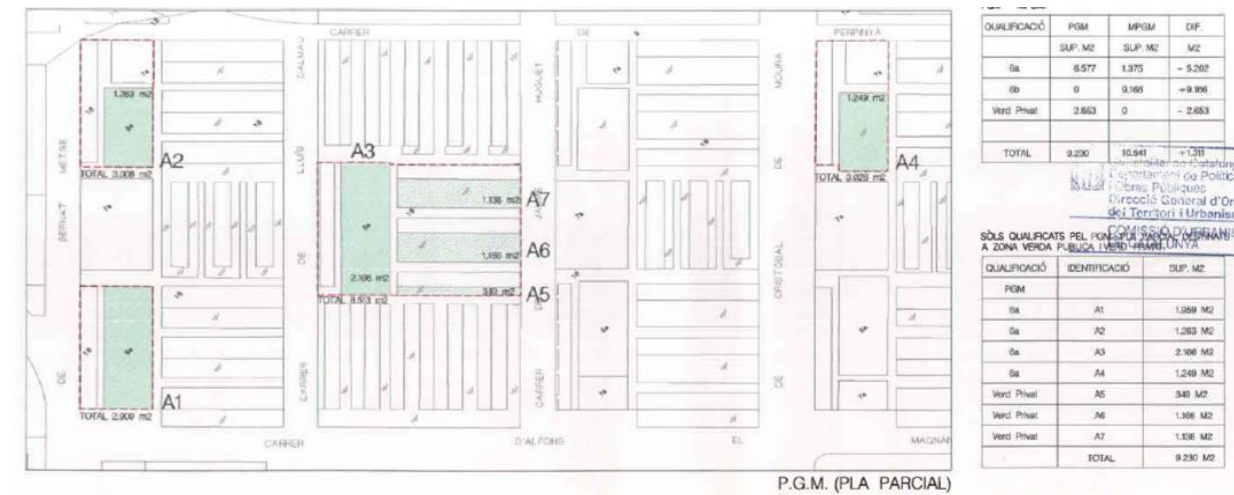
Fig. 2.4-1: MPGM dels blocs a remodelar (1998)

El pla és resultat del conveni urbanístic signat entre la Generalitat de Catalunya i l'Ajuntament de Barcelona el 1996 i defineix l'ordenació, les fases i etapes d'intervenció per portar a terme la remodelació dels blocs establerts. El pla té com a objectiu substituir els 410 habitatges (Fig. 2.4-1: MPGM dels blocs a remodelar (1998)) afectats per la mateixa quantitat d'unitats en blocs residencials que millorin les condicions, incrementant la superfície útil de les unitats dels 50 m² inicials a 75 m², amb qualitat constructiva i accessibilitat. El criteri és simultaniejar la demolició dels edificis afectats amb la construcció dels nous blocs en el mateix àmbit, oferint la possibilitat de reallotjament sense temporalitats.

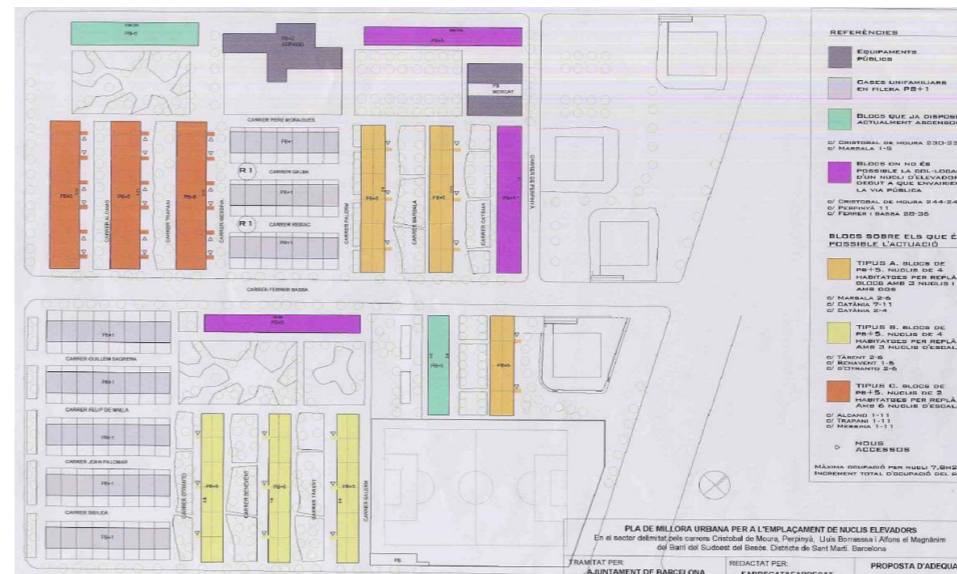
Fig. 2.4-2: PMU dels nuclis elevadors (2004)

L'estudi defineix la intervenció en tres tipologies de bloc de PB+5 (Fig. 2.4-2: PMU dels nuclis elevadors (2004)), plantejant la possibilitat que les comunitats instal·lin l'ascensor per l'exterior de forma individual. La primera intervenció en un bloc definiria el criteri estètic de la resta d'intervencions. S'estableix una ocupació màxima de 7,80m que genera un nou accés a l'escala comunitària.

Els nous nuclis verticals envaeixen l'espai lliure al voltant del bloc, sòl qualificat com a zona 18. La posició propera al vial en tres blocs impossibiliten la disposició d'aquests nous accessos verticals.

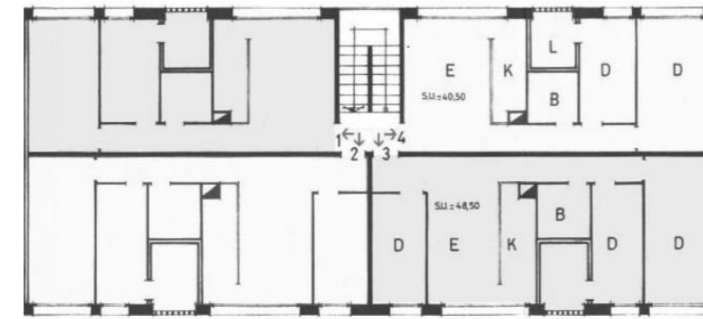
Planta tipus

El bloc 34 va ser substituït per un bloc de nova construcció en la fase 15 (primer període de remodelació).

E=Sala d'estar
K=Cuina
B=Bany
L=Safareig
D=Dormitori

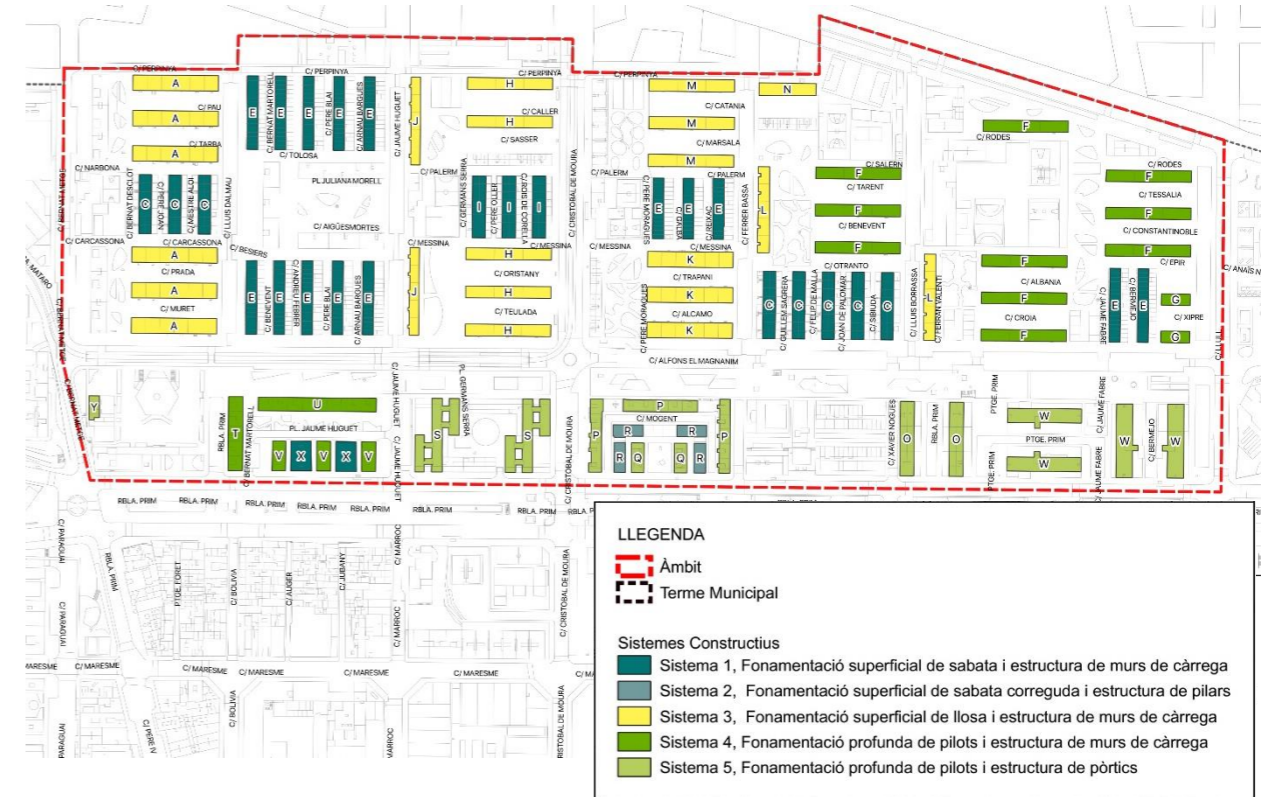
Fig. 4.2-1: Sistemes estructurals emprats en l'àmbit

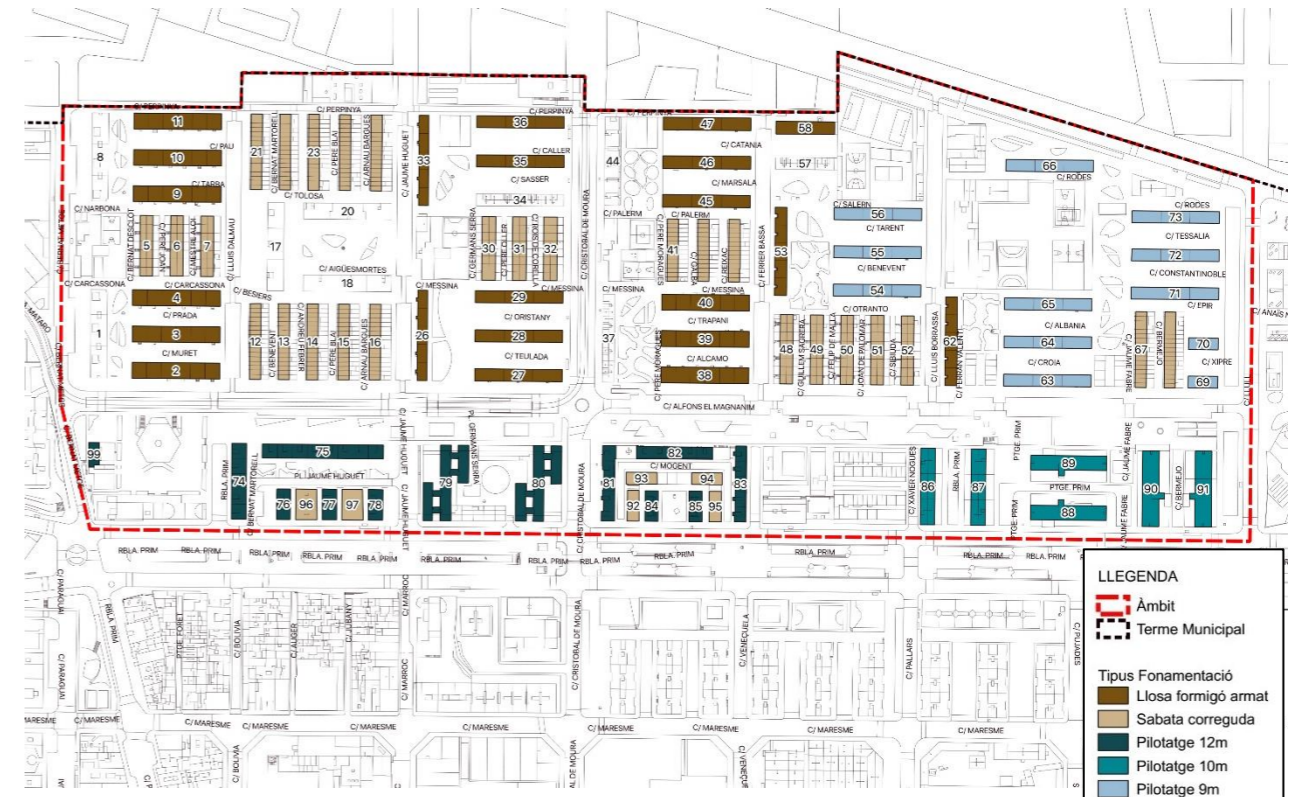
Fig. 4.2-2: Plànol amb els tipus de fonamentació utilitzats als blocs de l'àmbit

Dins de l'àmbit s'identifiquen 3 tipus de fonamentació, dos de superficials i una de profunda (Fig. 4.2-2: Plànol amb els tipus de fonamentació utilitzats als blocs de l'àmbit):

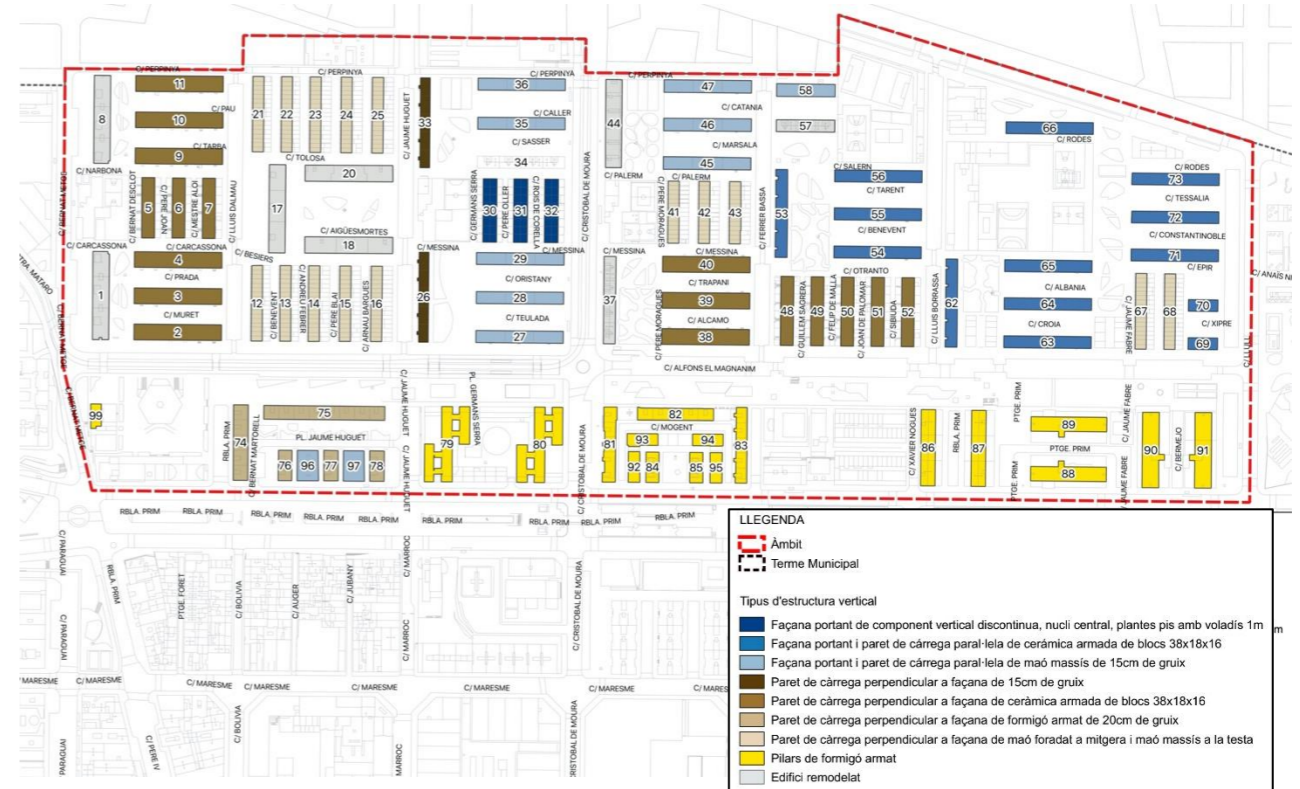
Fig. 4.2-5: Plànol del tipus d'estructura vertical utilitzat en els blocs dins de l'àmbit

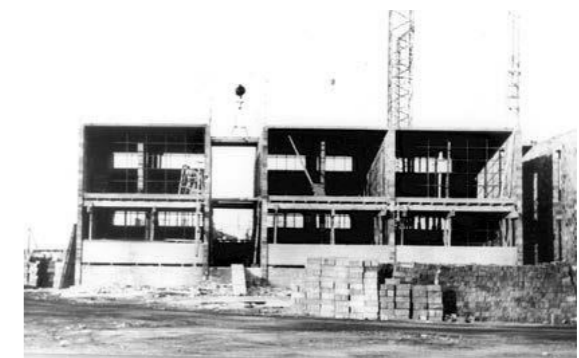
Fig. 4.2-7: Imatge de la construcció de murs

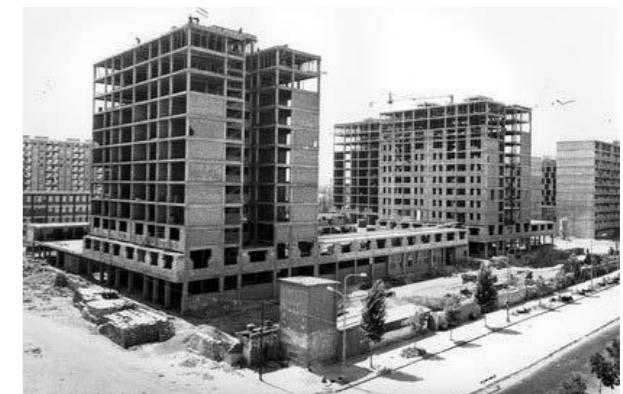
Fig. 4.2-8: Imatge de la construcció de pòrtics

El sistema estructural més habitual dels blocs amb alçades de PB+11 (Fig. 4.2-8: Imatge de la construcció de pòrtics). Els pilars de formigó armat anaven canviant de secció horitzontal segons el bloc i, en alguns d'aquests, s'anaven reduint les seves dimensions a mesura que s'anava pujant de planta i reduint la seva càrrega.

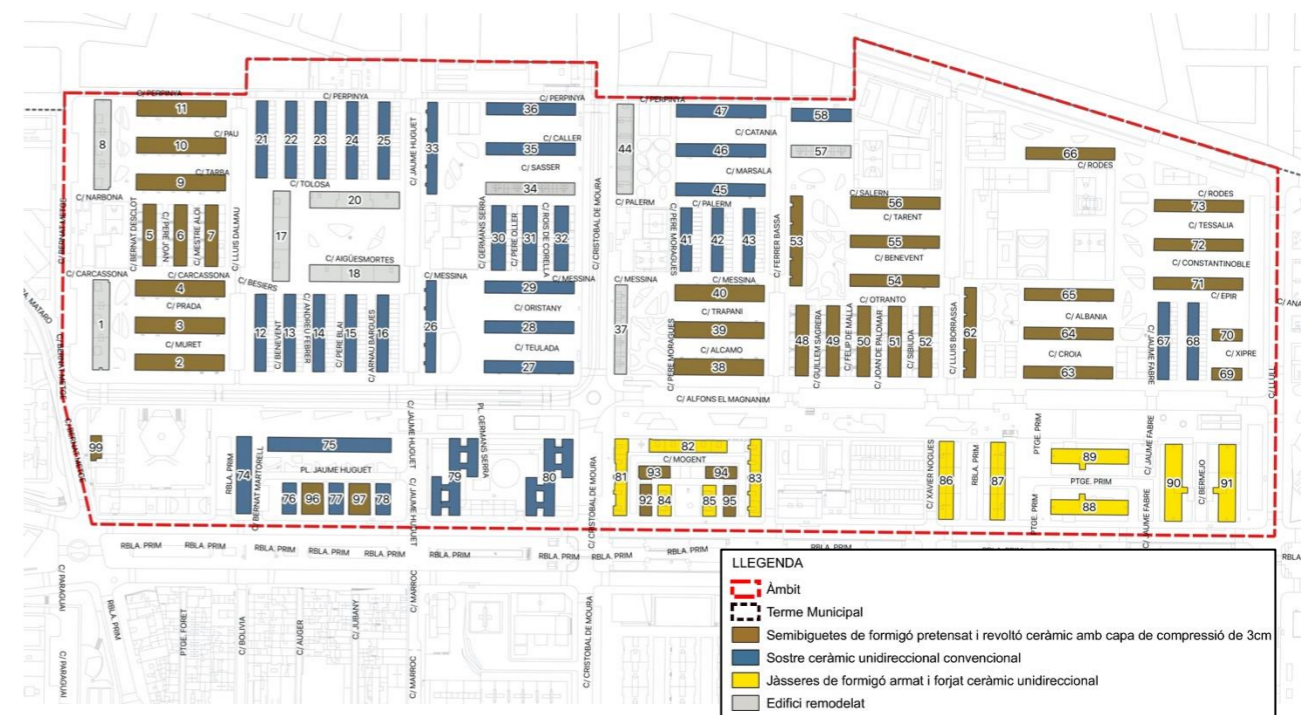
Fig. 4.2-9: Plànol del tipus d'estructura horitzontal utilitzat en els blocs dins de l'àmbit

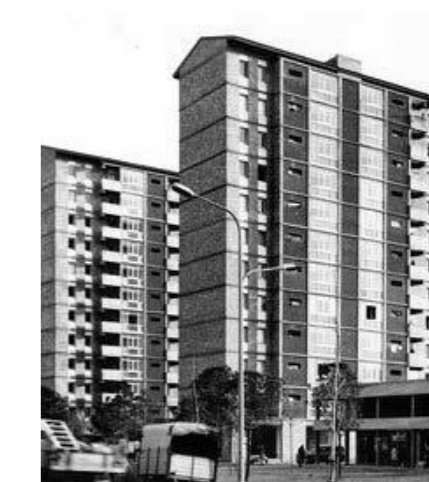
Fig. 4.2-19: *Coberta tipologia O*

Els dos blocs de tipologia O (Fig. 4.2-19: *Coberta tipologia O*) són els únics amb coberta inclinada de teula àrab a dues aigües amb carener longitudinal en el centre del bloc.

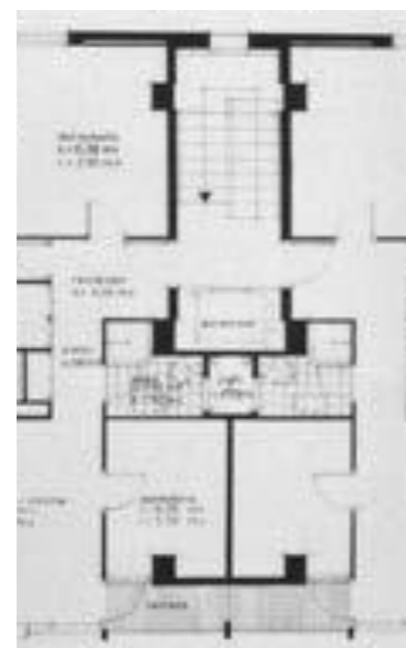
Fig. 4.2-22: Nucli tipologia P/Q

Les caixes d'escala es troben al costat del recinte de màquines de l'ascensor (en el cas que n'hi hagi), així com els conductes de ventilació i les antenes de telecomunicacions (Fig. 4.2-22: Nucli tipologia P/Q).

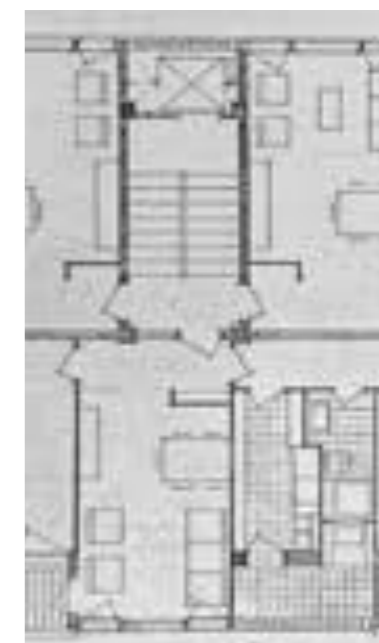
Fig. 4.2-23: Nucli tipologia O

Les úniques tipologies que compten amb ascensor des del seu origen són aquelles que tenen una alçada de PB+11. L'ascensor s'ubica dins de la caixa d'escapes, sense compartimentació. En les tipologies O (Fig. 4.2-23: Nucli tipologia O), T, U i V, l'ascensor es troba en el replà intermig de l'escala, servint en cada parada a dues plantes pis. A les tipologies W (Fig. 4.2-20: Nucli tipologia W) i S (Fig. 4.2-21: Nucli tipologia S) es distingeix volumètricament el nucli d'accessos de la part d'habitatges.

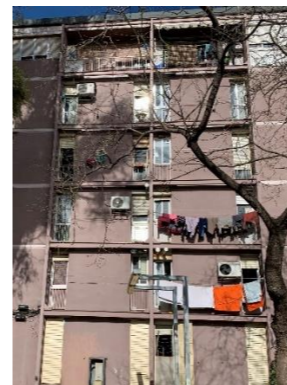
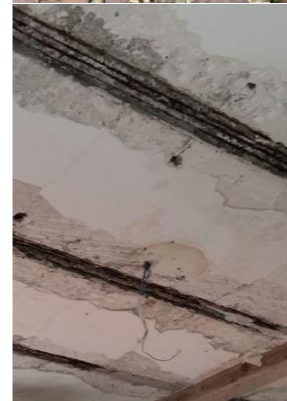
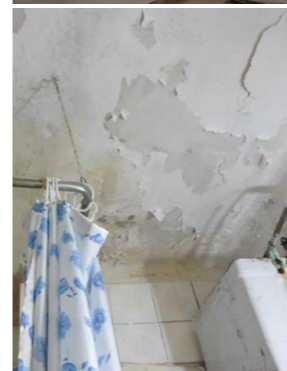
Fig. 4.3-2: Imatge original Estudi patològic

Lesions visibles (Estudi patològic 1977)

- Esquerda al sostre
- ▲ Esquerda a la paret

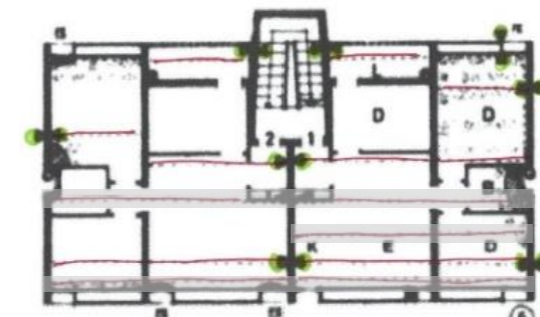
Fig. 4.3-4: Indicis d'aluminosi

- Aluminosi

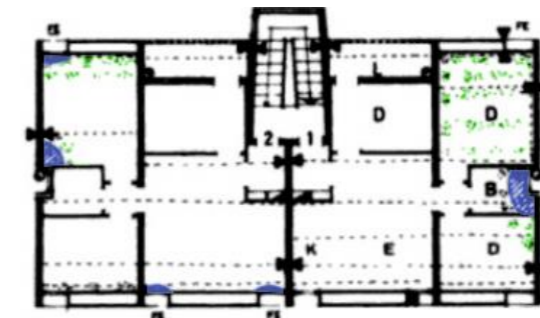
Fig. 4.3-5: Indicis d'humitats i filtracions

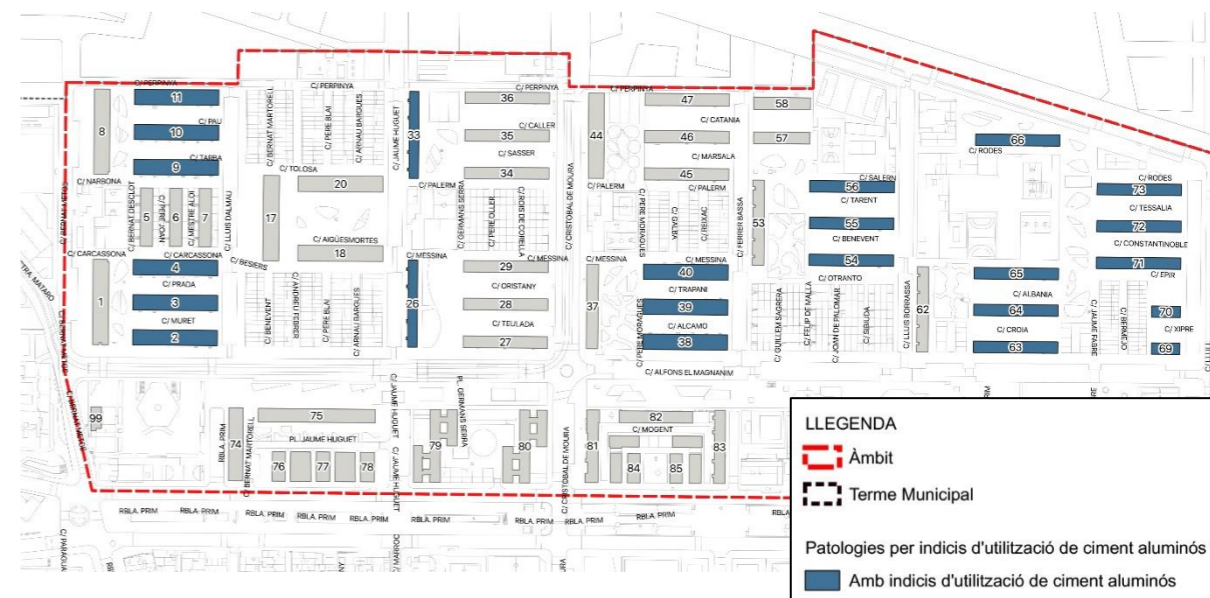
Fig. 4.3-6: Plànol amb les tipologies amb indicis de patir aluminosi

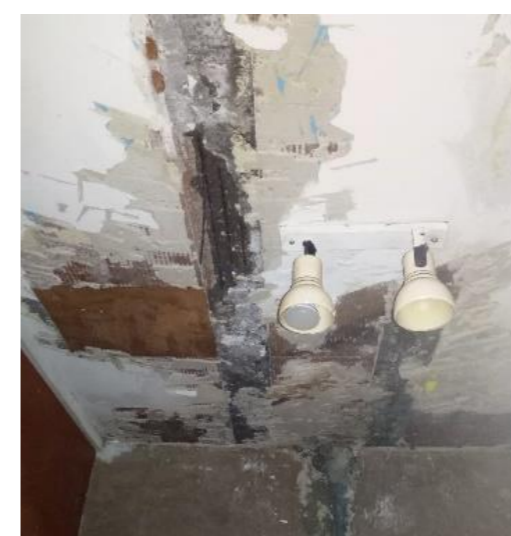
Fig. 4.3-8: Imatge de possible afectació per aluminosi

A més, de la lectura d'algunes ITEs de comunitats de les tipologies indicades, s'ha corroborat que hi són presents (Fig. 4.3-8: *Imatge de possible afectació per aluminosi*).

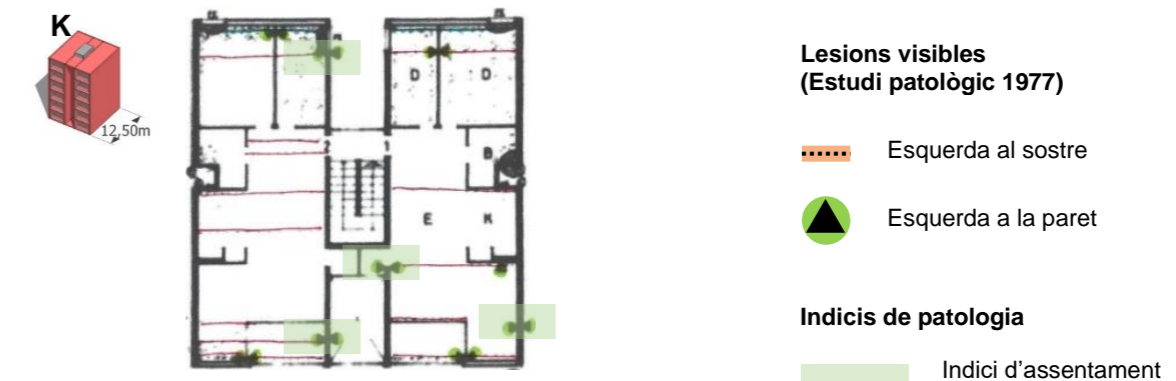
Fig. 4.3-10: Indicis d'assentaments de la tipologia K

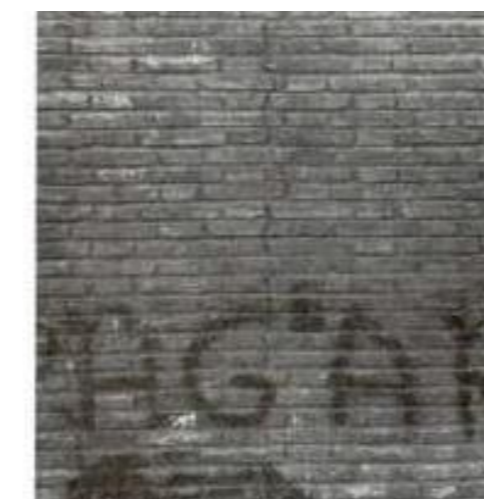
Fig. 4.3-11: Esquerda a un mur (E. patològic)

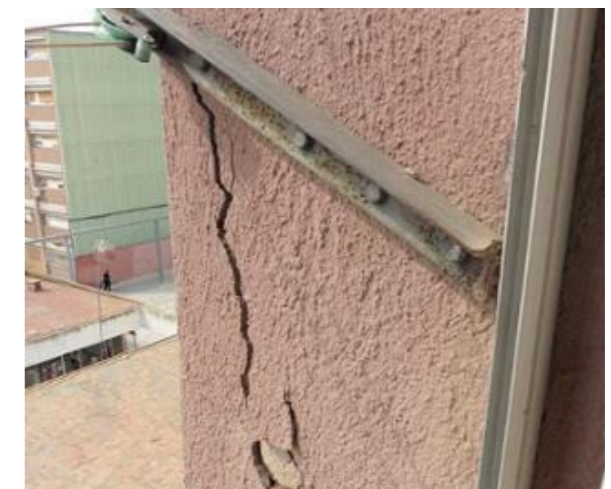
Fig. 4.3-12: Esquerda en un brancal (ITE)

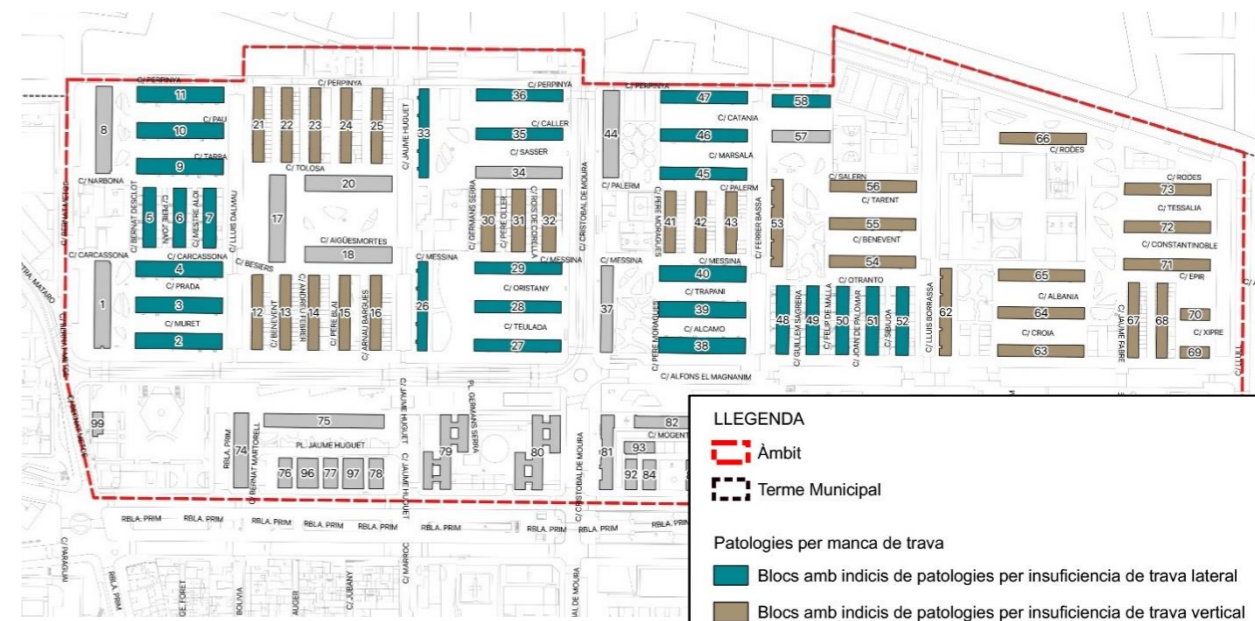
Fig. 4.3-13: Plànol amb les tipologies amb indicis de patir patologies d'insuficiència de trava

D'aquesta anàlisi apareixen 18 tipologies que podrien ser sospitoses de patir aquesta patologia, sense perjudici de trobar-se en d'altres tipologies (Fig. 4.3-13: *Plànol amb les tipologies amb indicis de patir patologies d'insuficiència de trava*):

A, C, E, F, G, H, I, J, K, L, M, N, P, Q, T, U, V, X

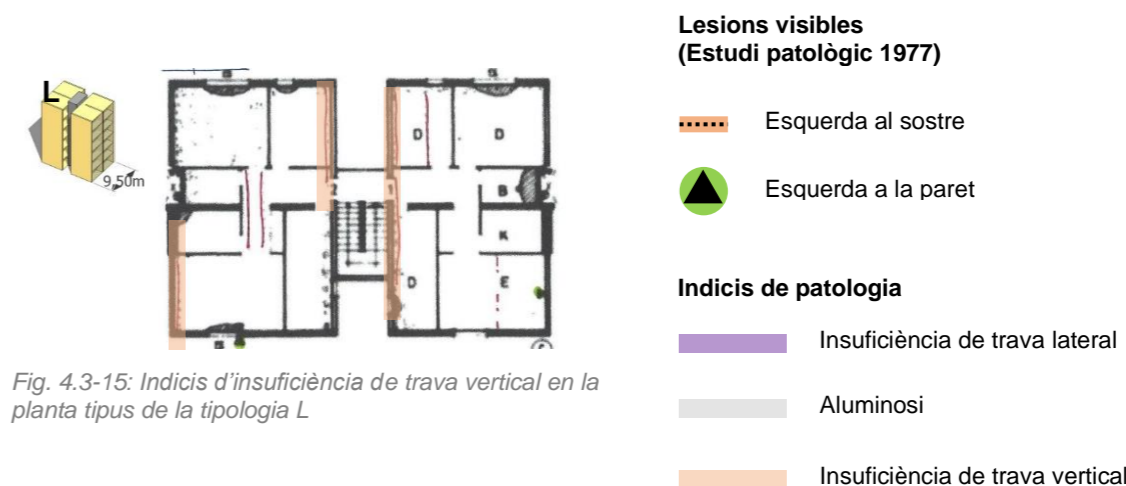
Fig. 4.3-15: Indicis d'insuficiència de trava vertical en la planta tipus de la tipologia L

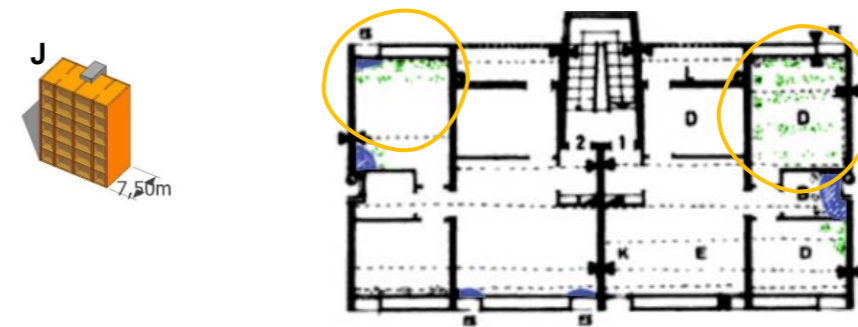
Fig. 4.3-19: Humitats de condensació en façanes orientades a N-O de la tipologia J

En l'estudi patològic es pot observar com moltes de les plantes tipus pateixen d'humitats de condensació als sostres i parets, sobretot en càmeres orientades a nord (
