**Ajuntament
de Barcelona**

Ecologia Urbana
Institut Municipal d'Urbanisme
Departament de Regeneració Urbana

Campanya d'inspeccions als edificis residencials de l'antic barri del sud-oest del Besòs

Ajuntament de Barcelona, Octubre 2020

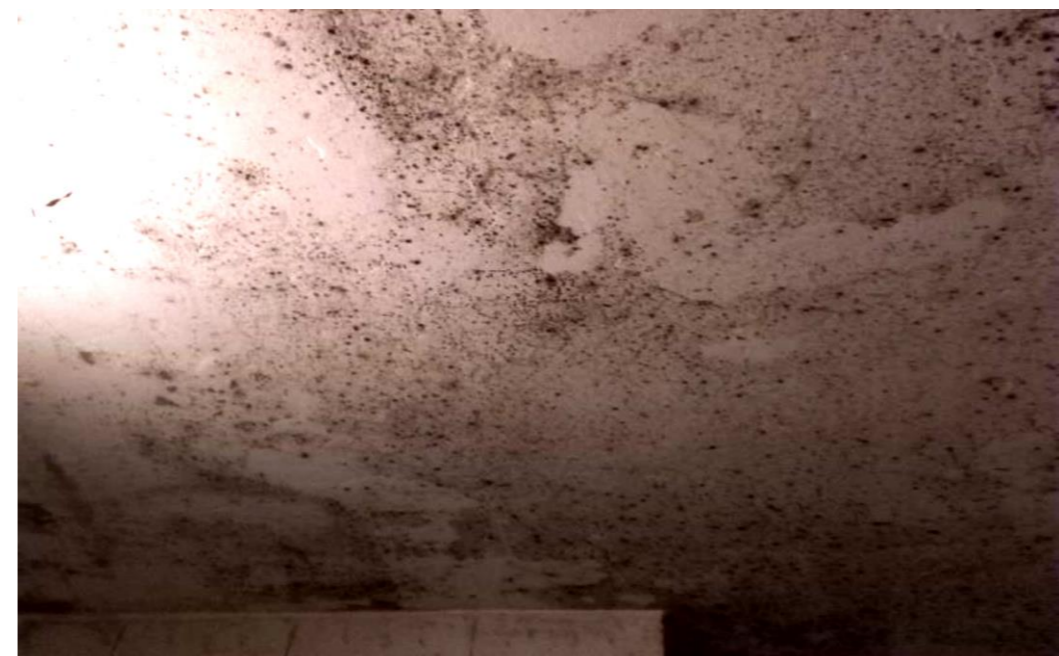
Fig. 4.3-21: Fotografia d'humitats de condensació en un bloc dins de l'àmbit

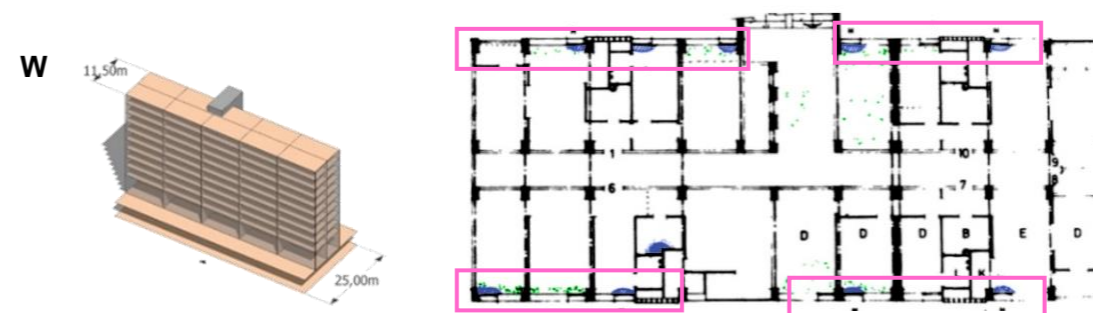
Fig. 4.3-23: Filtracions als tancaments de la tipologia W

En l'estudi patològic es pot observar com moltes de les plantes tipus pateixen de filtracions en els tancaments (Fig. 4.3-23: Filtracions als tancaments de la tipologia W).

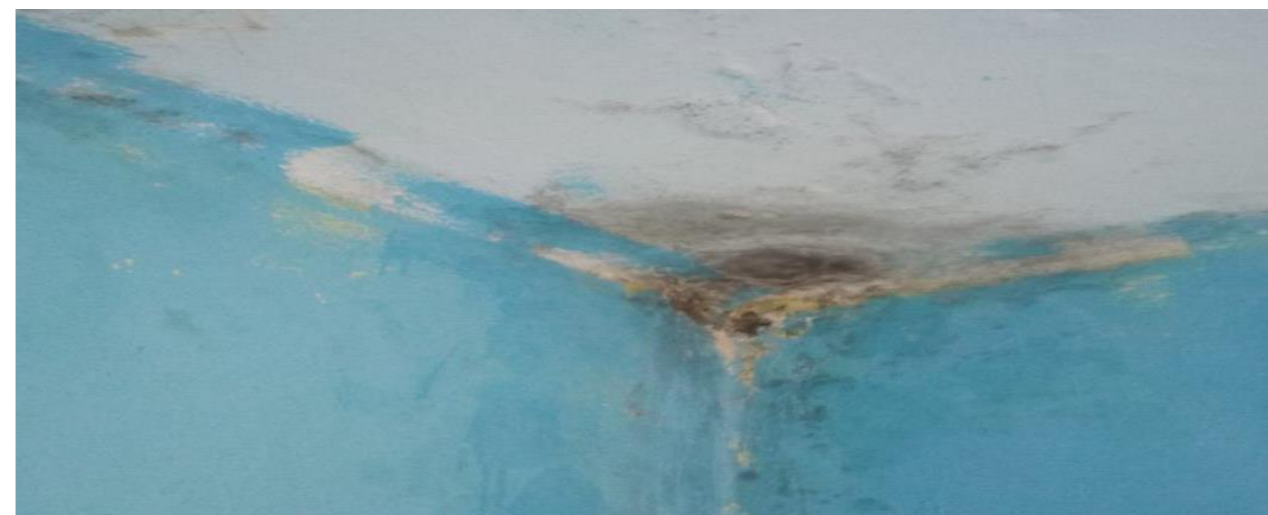
Fig. 4.3-24: Filtració en un sostre sota coberta

Aquesta patologia és recurrent en totes les patologies dins de l'àmbit. Els habitatges situats sota coberta i en plantes baixes tenen més possibilitats de patir filtracions d'aigua, ja sigui per estancament o per capil·laritat (Fig. 4.3-24: Filtració en un sostre sota coberta). A les façanes, els tancaments amb baixa estanqueïtat són propensos a patir filtracions. Les patologies amb façanes que continguin més elements sortints possiblement tinguin més problemes d'infiltracions pel fet d'impedir la lliure circulació i expulsió de l'aigua cap a la xarxa de recollida pluvial o directament cap al sòl.

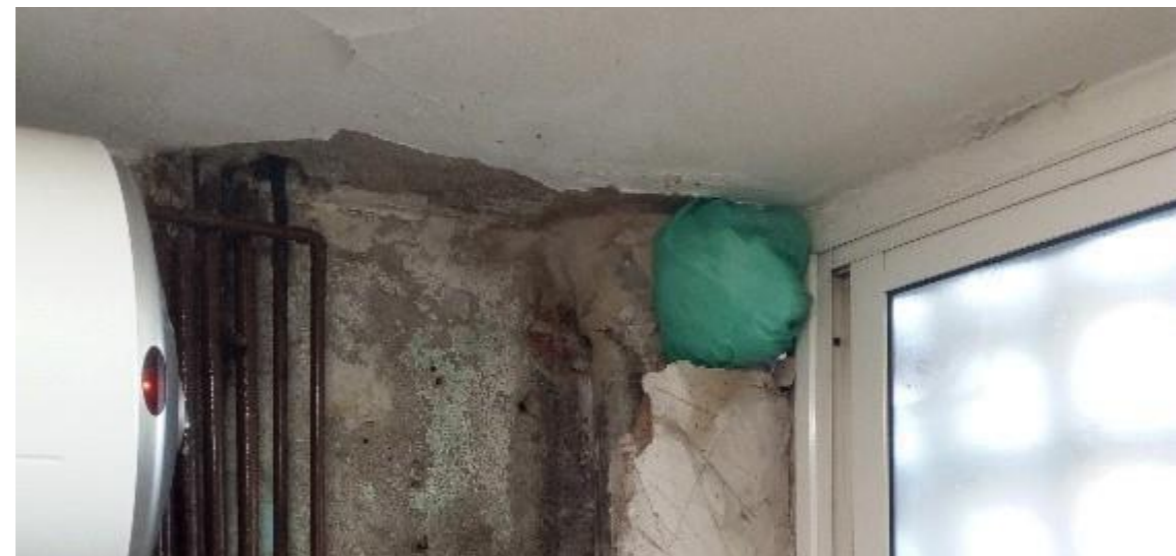
Fig. 4.3-26: Humitats i desprendiments en instal·lacions dins d'un safareig

Els baixants se situen majoritàriament en les zones humides dels habitatges, en alguns casos per patis d'instal·lacions o pels safareigs (*Fig. 4.3-26: Humitats i desprendiments en instal·lacions dins d'un safareig*), i en d'altres directament per l'interior de l'habitatge mitjançant falsos murs (

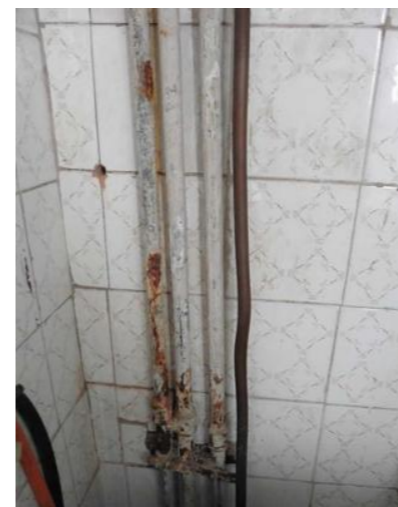
Fig. 4.3-27: Oxidació i corrosió en conductes

L'estat de les instal·lacions d'aigua i sanejament, així com de l'elèctrica en molts casos, és de caducitat funcional. Com en el cas de l'estanqueïtat en l'envolupant, en les instal·lacions de subministrament d'aigua i de sanejament és important mantenir les fuites per evitar els danys que provoca la circulació continua d'aigua a les condicions d'habitabilitat i a l'estructura (

Fig. 4.3-27: Oxidació i corrosió en conductes). Pel que fa la instal·lació elèctrica, és evident que cal preservar la seva estanqueïtat per evitar els perills de descàrrega elèctrica i d'incendi que podrien provocar el seu mal estat.

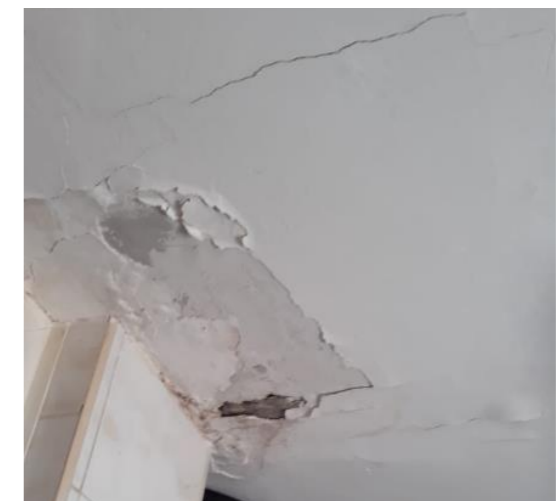
Fig. 4.3-28: Humitats al voltant dels baixants

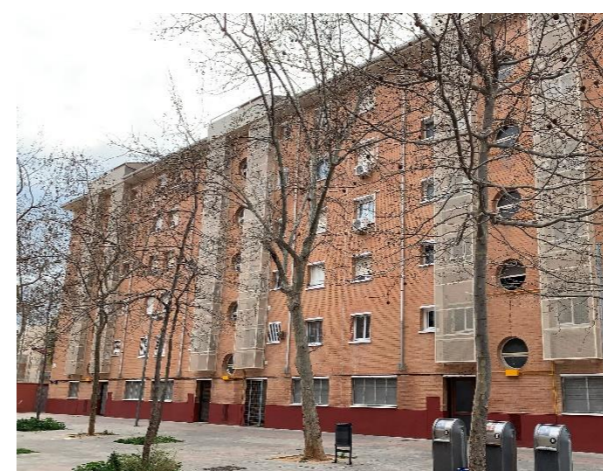
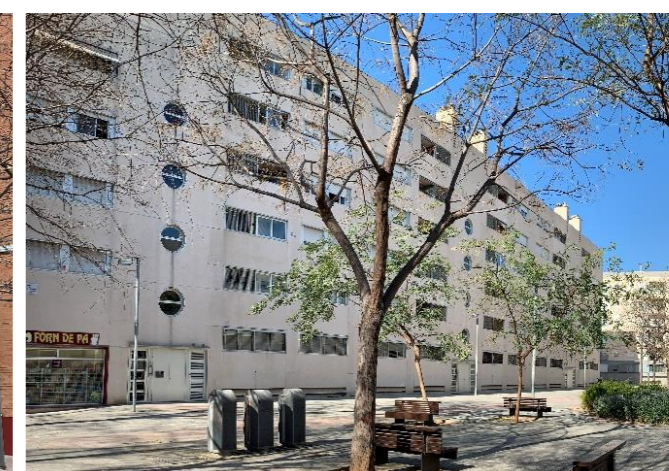
Fig. 5.2-1: Indicació dels blocs enderrocats en la fase 15 i bloc remodelat tipus

Fig. 5.2-2: Indicació dels blocs enderrocats en la fase 16 i un dels blocs remodelats

Les informacions disponibles esmenten que alguns blocs d'aquestes tipologies tenien problemes d'assentaments diferencials, molt difícils i costos de resoldre, que feien inviable la rehabilitació. L'estudi patològic mostra una gran quantitat de fissures als sostres a les tipologies H/N, la majoria vinculant els pla vertical i horitzontal, donant lloc a greus problemes d'estabilitat estructural.

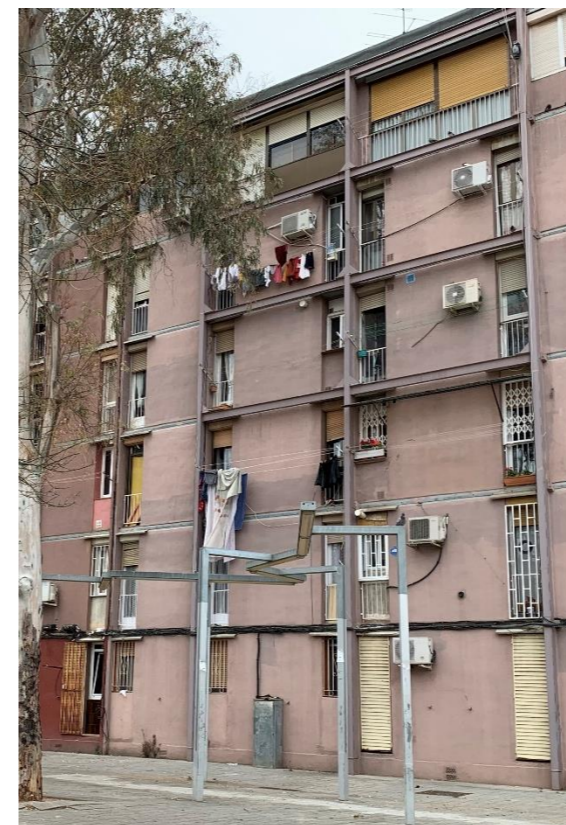
Fig. 5.3-2: *Reforç estructural a la façana de bloc de tipologia J*

Diverses comunitats han hagut de ser reforçades amb subestructures metàl·liques per reforçar-ne l'estructura (Fig. 5.3-2: *Reforç estructural a la façana de bloc de tipologia J* Fig. 5.3-3: *Reforç estructural a la façana de bloc de tipologia H*). A més, hi ha constància que les fonamentacions de diversos blocs han hagut de ser intervingudes.

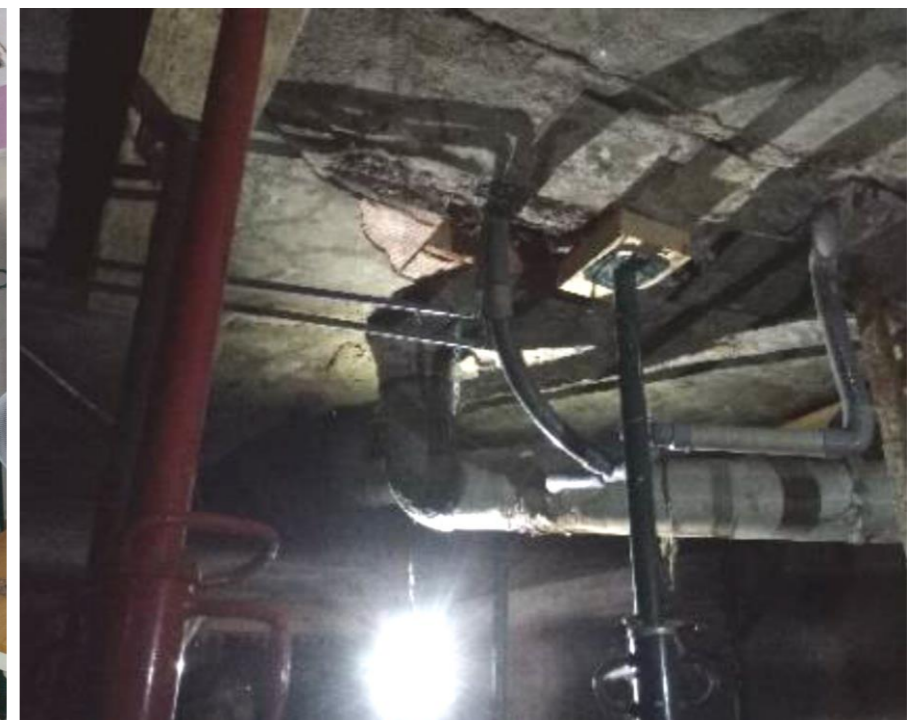
Fig. 5.4-3: Apuntament de càmera sanitària

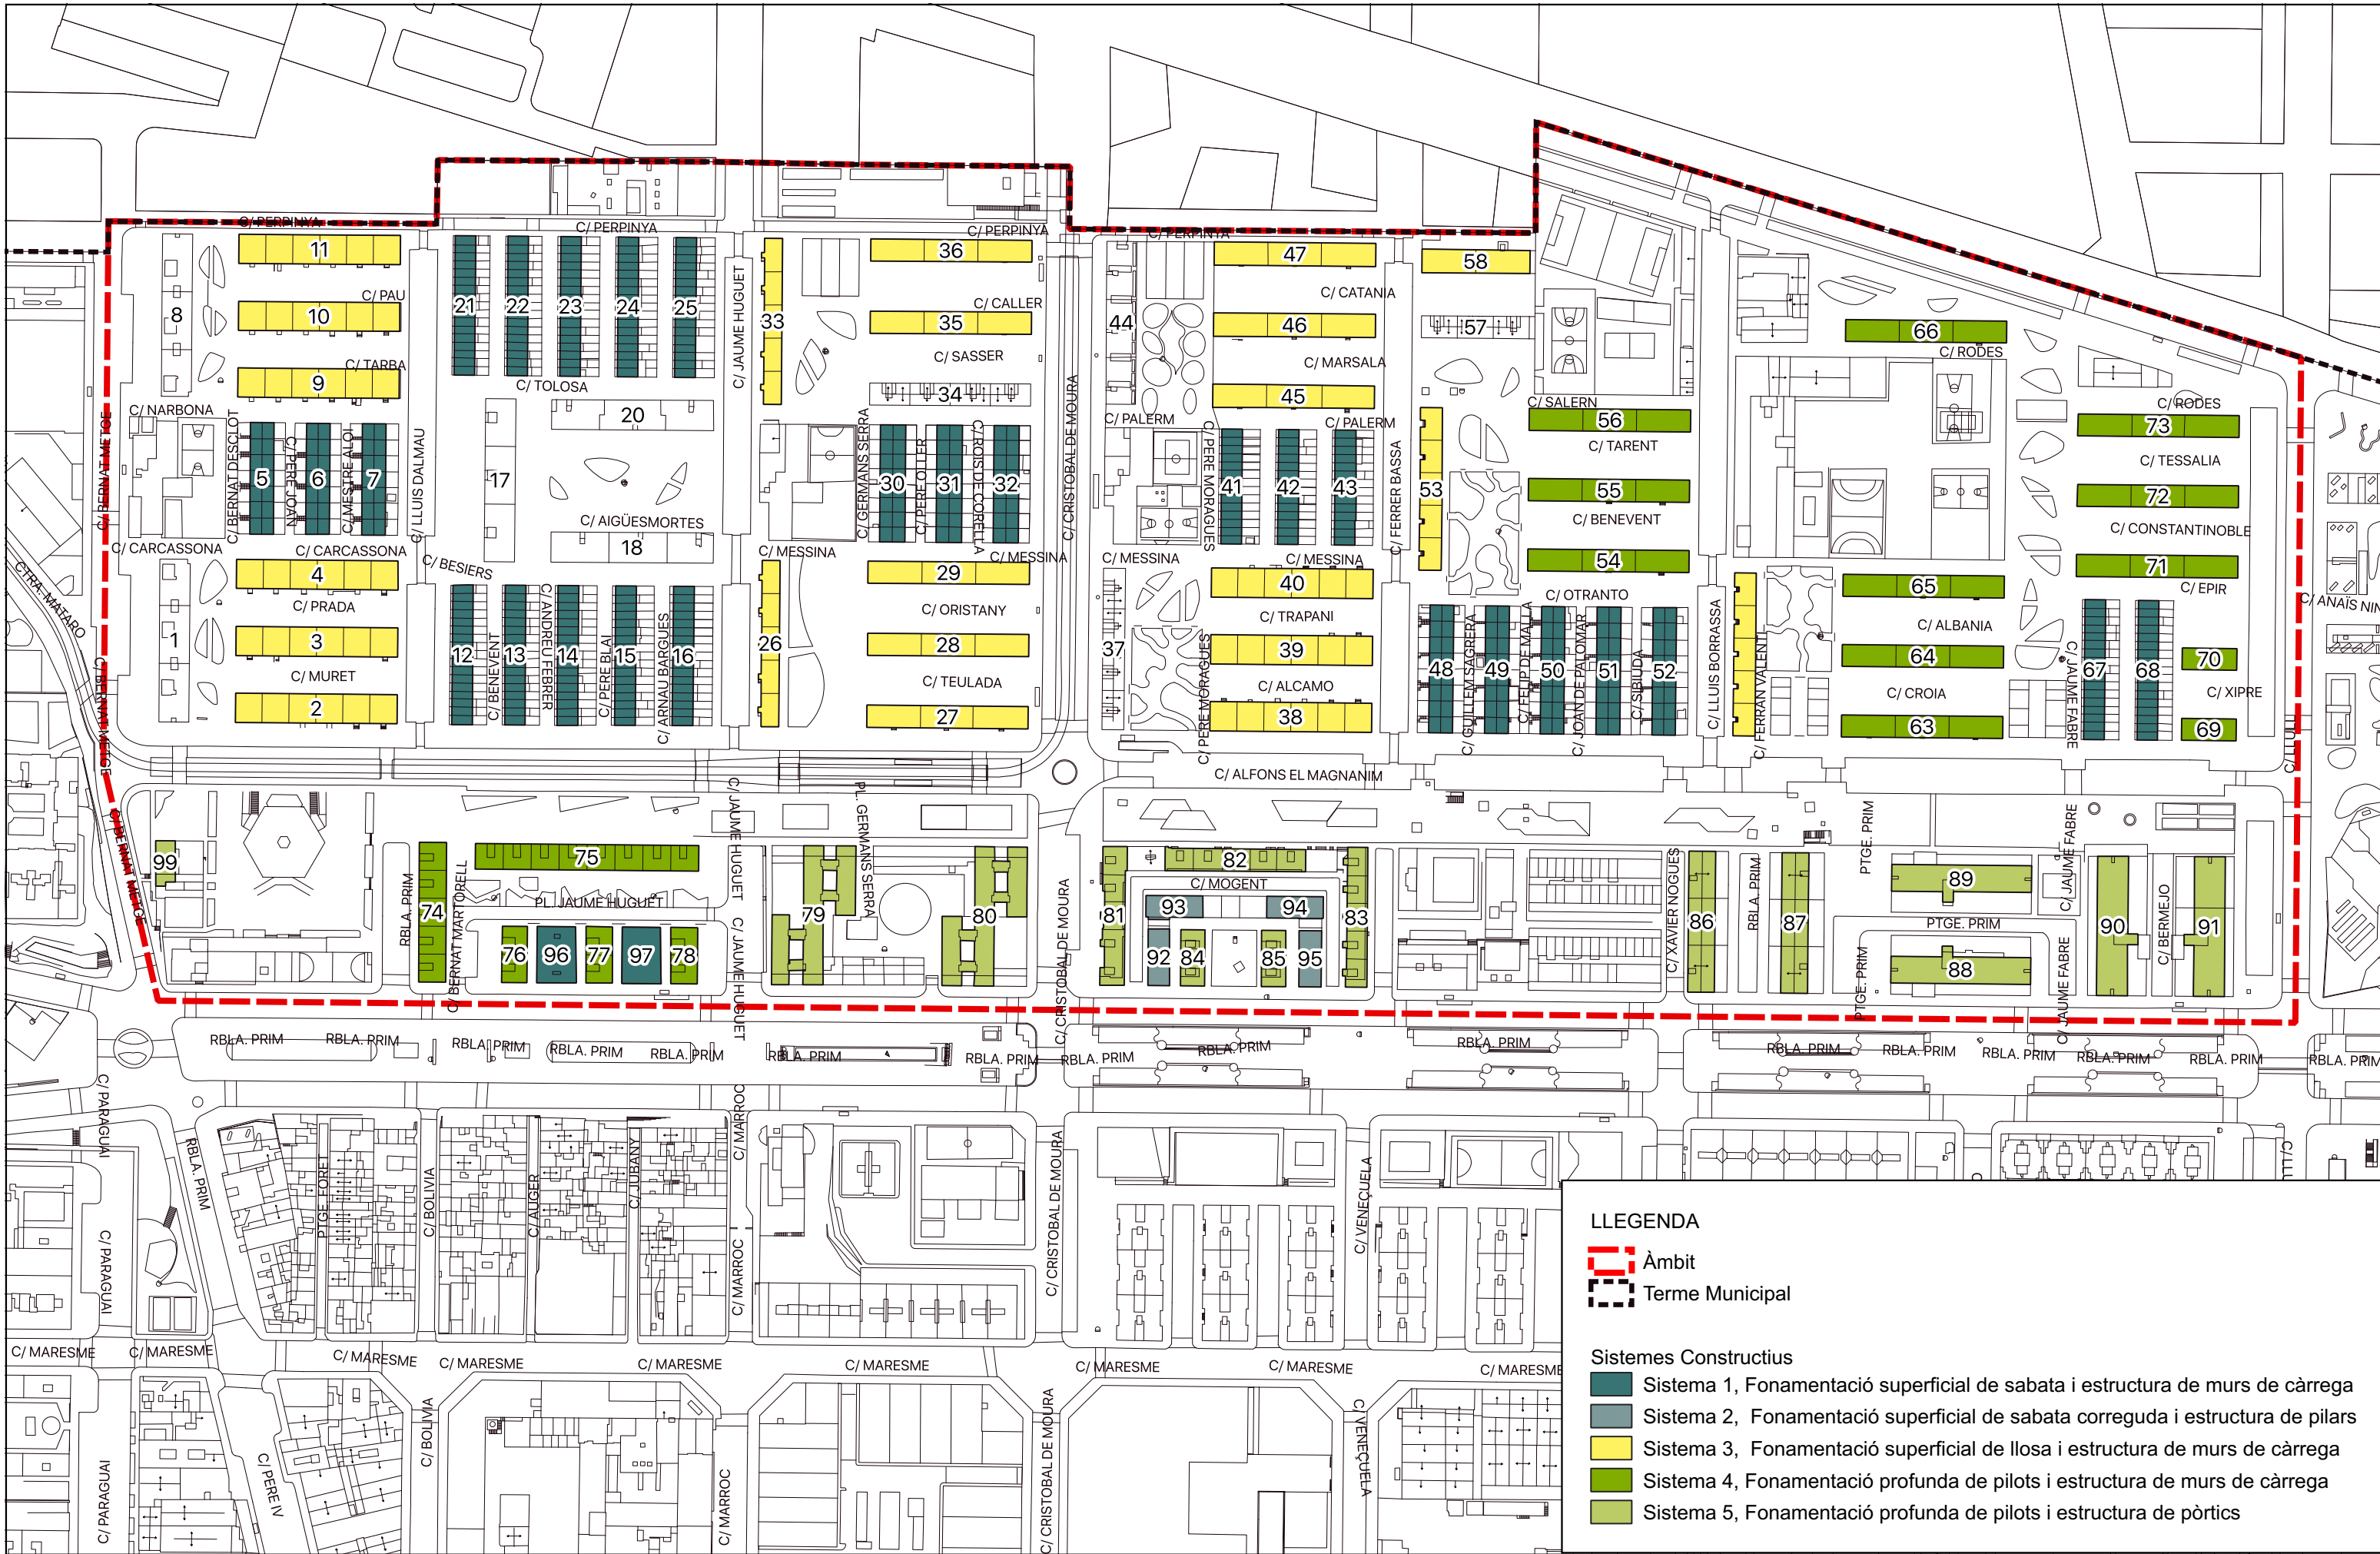
Sistemes Constructius

- Sistema 1, Fonamentació superficial de sabata i estructura de murs de càrrega
- Sistema 2, Fonamentació superficial de sabata correguda i estructura de pilars
- Sistema 3, Fonamentació superficial de llosa i estructura de murs de càrrega
- Sistema 4, Fonamentació profunda de pilots i estructura de murs de càrrega
- Sistema 5, Fonamentació profunda de pilots i estructura de pòrtics

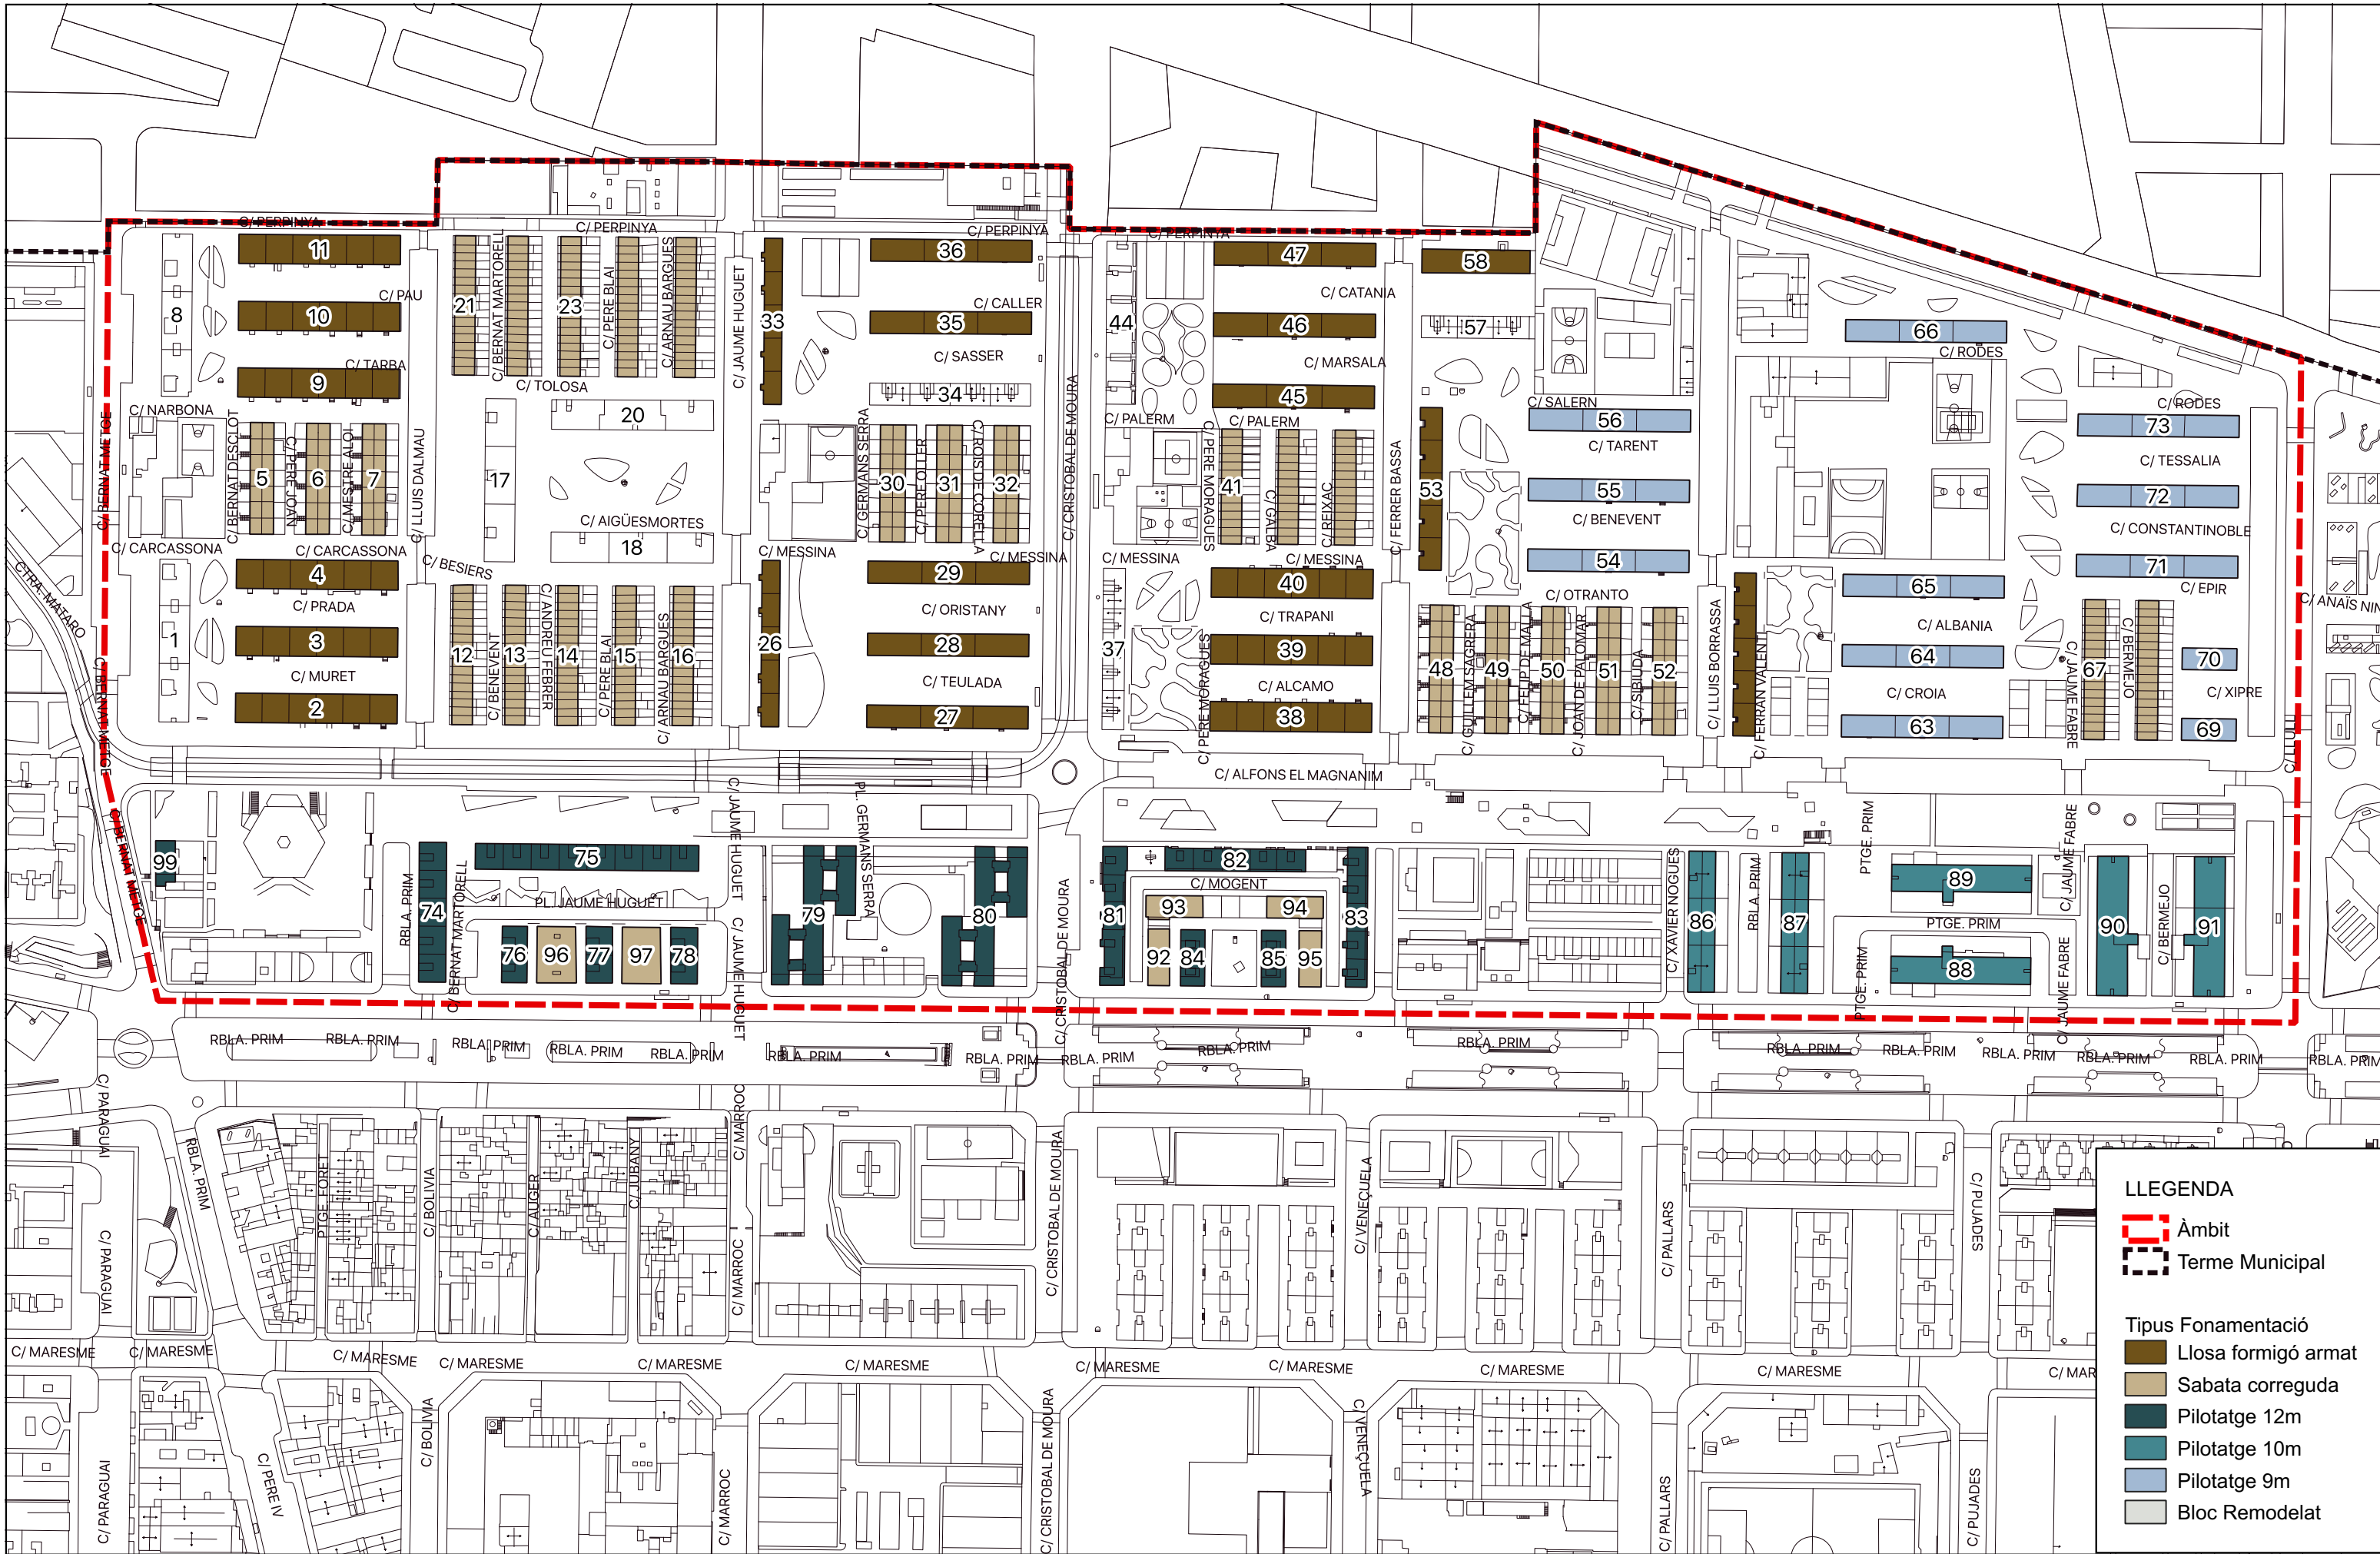
- Llosa formigó armat
- Sabata correguda
- Pilotatge 12m
- Pilotatge 10m
- Pilotatge 9m
- Bloc Remodelat
