Actuacions al Turó de la Rovira 2017 - 2019

Districte d'Horta – Guinardó

25 de març de 2019

Actuacions realitzades

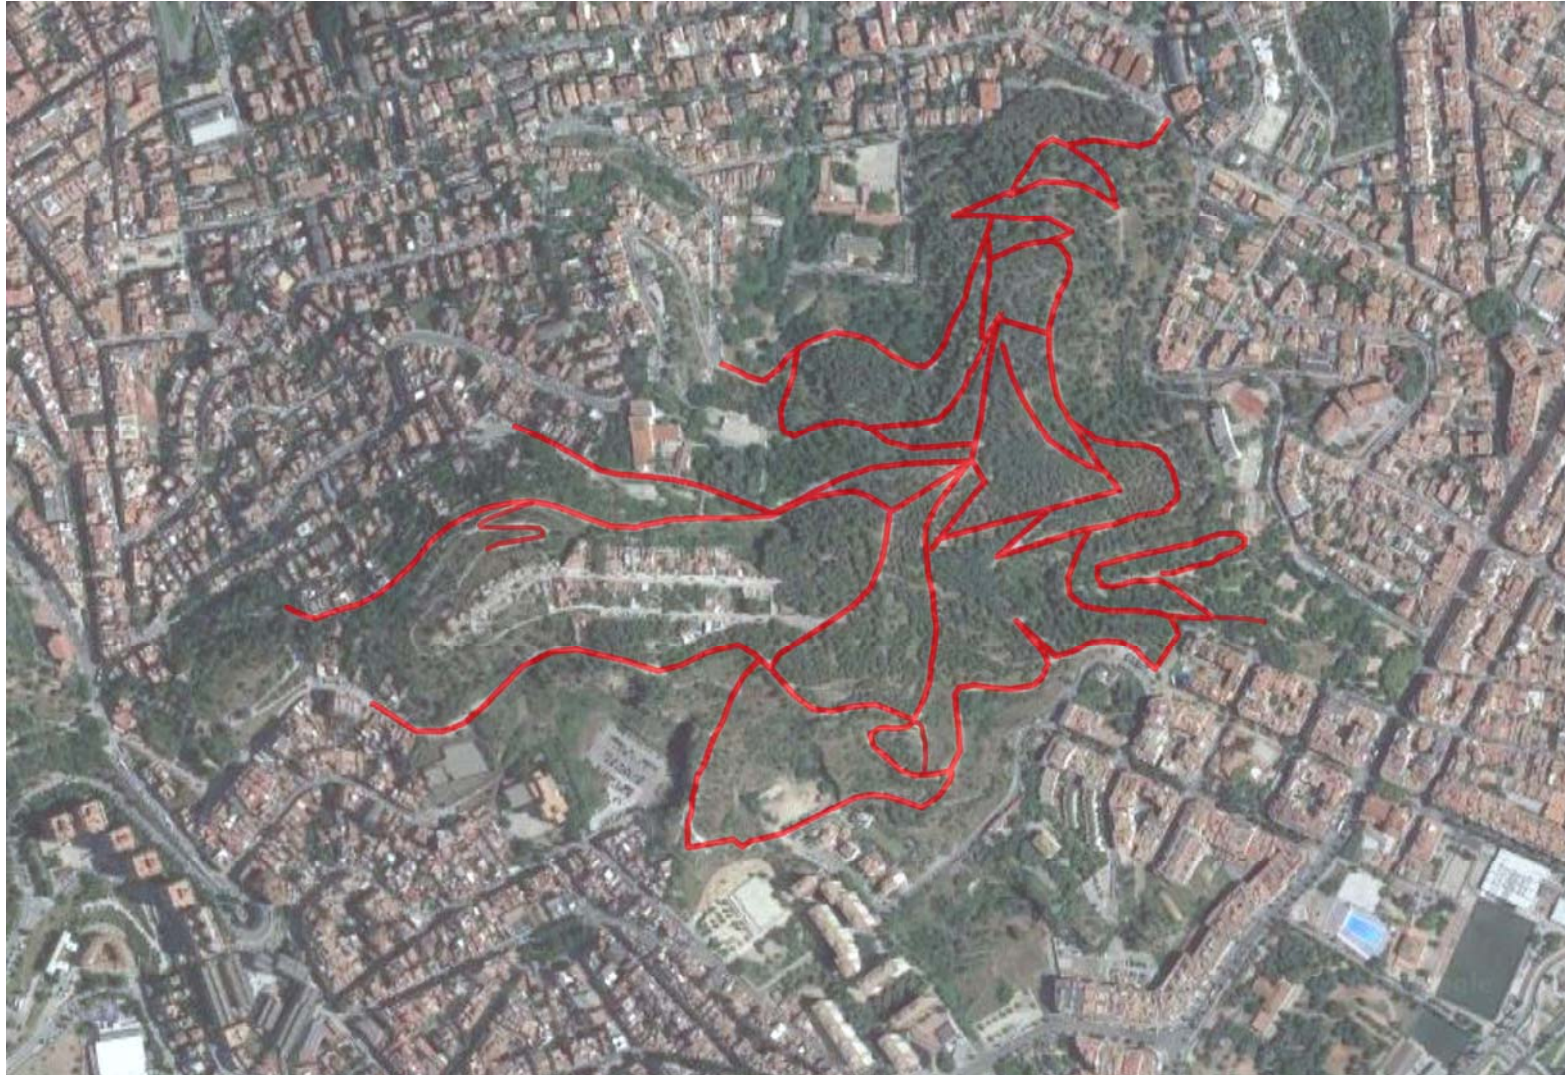
Dates inspeccions: 9, 10 i 12 d'agost de 2017

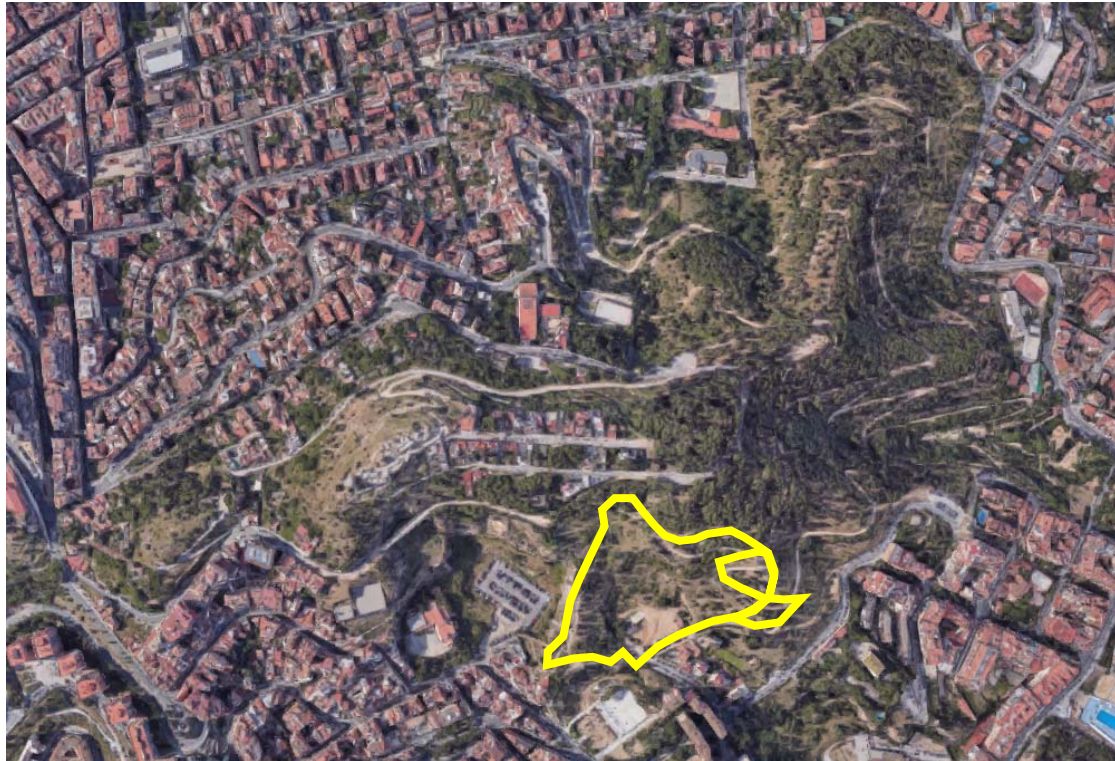
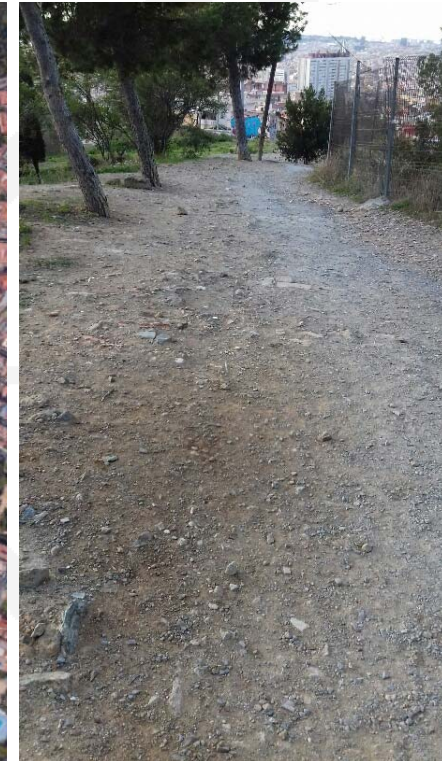
1. Retirada de fragments visibles de fibrociment

Quantitat enretirada: 4 Tn de fragments de fibrociment

Tècnica: Recollida manual amb Pla de Treball aprovat per l'Autoritat Laboral

Retirada de 4 tones de fragments de fibrociment de camins i marges

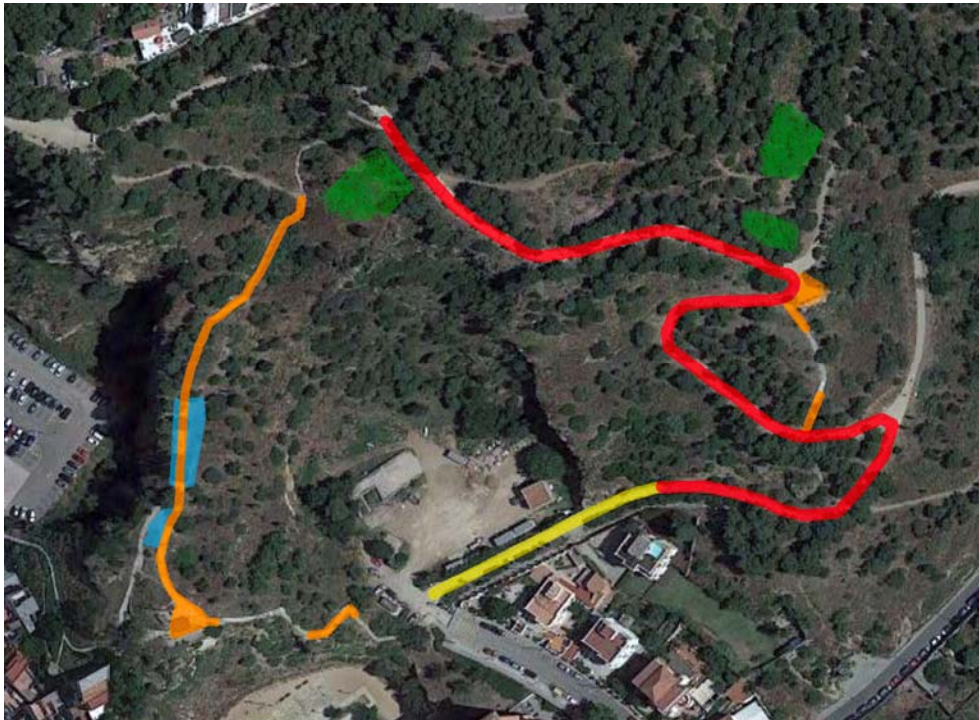
2. Confinament de camins i talussos

- Camins confinats amb sauló estabilitzat sòlid**
Amplada: 3'5m. Total: 1.487'65m²
- Camins confinats amb formigó.**
Amplada: 1'8m. Total: 407'40m²
- Camins confinats amb formigó armat (fort pendent).** Amplada: 3m. Total: 290'10m²
- Zones confinades amb malla i hidrosembra.**
Total: 1.000m²
- Zones confinades amb terra vegetal.**
Total: 1.000m²

- **Camins:** sauló estabilitzat, formigó i formigó armat. Retirada de terres amb mitjans manuals amb Pla de Treball aprovat per l'Autoritat Laboral.
- **Talussos:** malla i hidrosembra, i terra vegetal

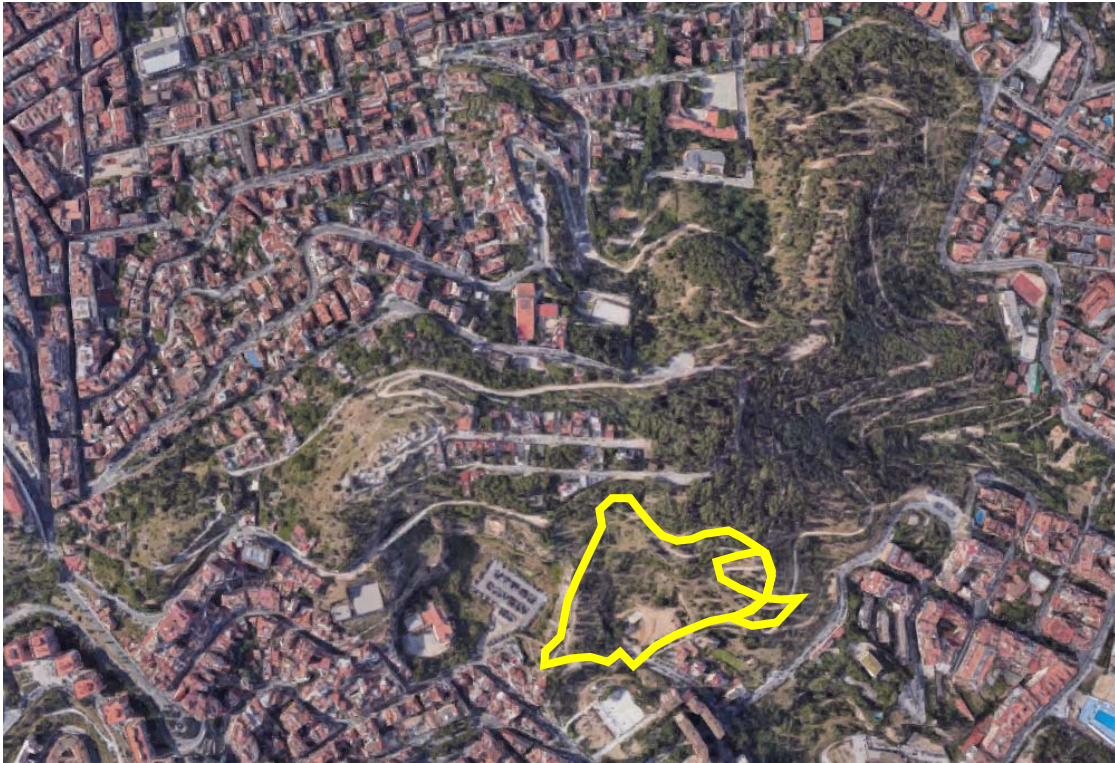
3. Inspecció i recollida de restes de fibrociment

Dates: 30 i 31 d'octubre de 2018

Quantitat enretirada: 80 kg de fragments de fibrociment

Tècnica: Recollida manual amb Pla de Treball aprovat per l'Autoritat Laboral

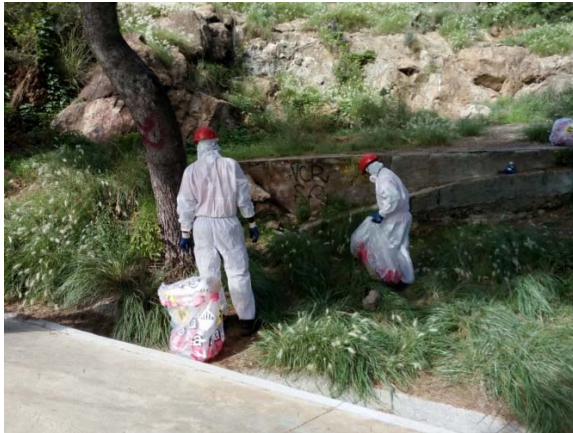
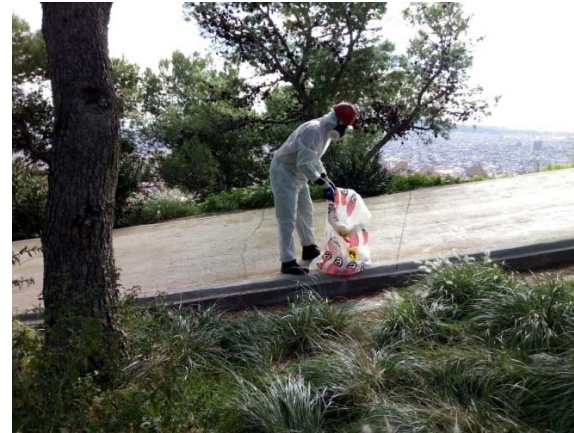
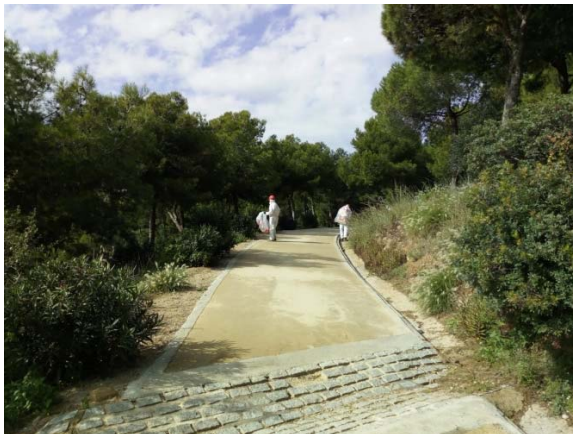
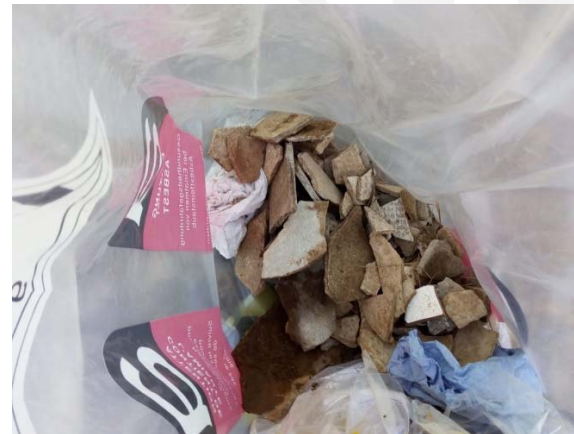
3. Inspecció i recollida de restes de fibrociment

Quantitat enretirada: 80 kg de fragments de fibrociment

Inspecció i recollida de restes de fibrociment aflorats a conseqüència de pluges torrencials.

Tècnica: Recollida manual amb Pla de Treball aprovat per l'Autoritat Laboral

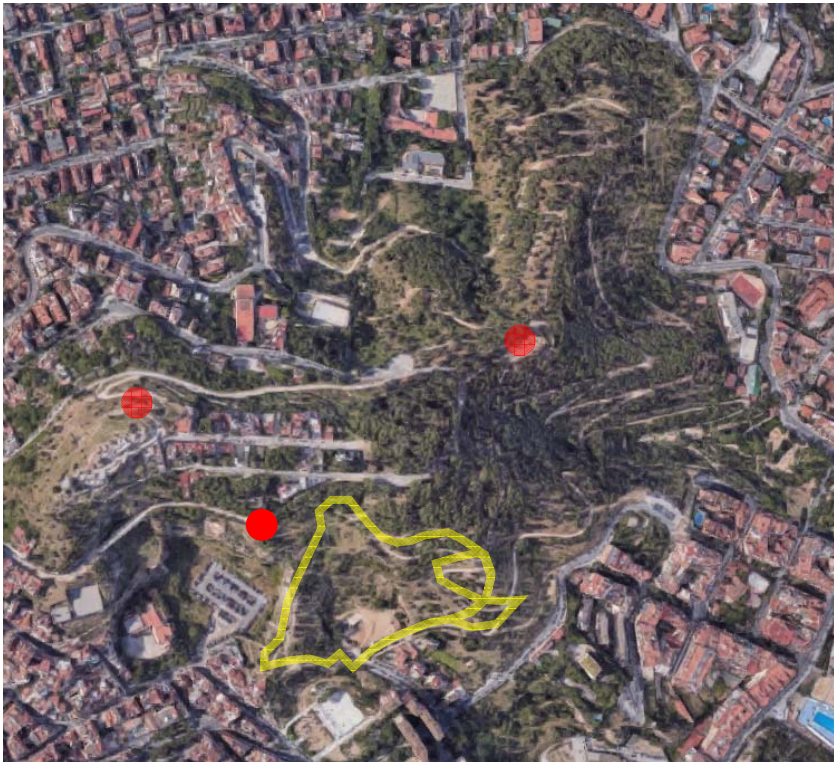
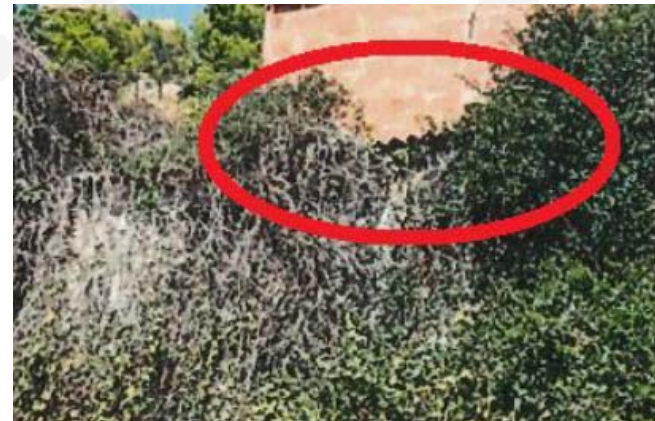
1. Retirada de placa de fibrociment

Retirada de 10 m2 d'una coberta de fibrociment abans que quedi oculta per la vegetació existent.

Tècnica: Recollida manual amb Pla de Treball aprovat per l'Autoritat Laboral

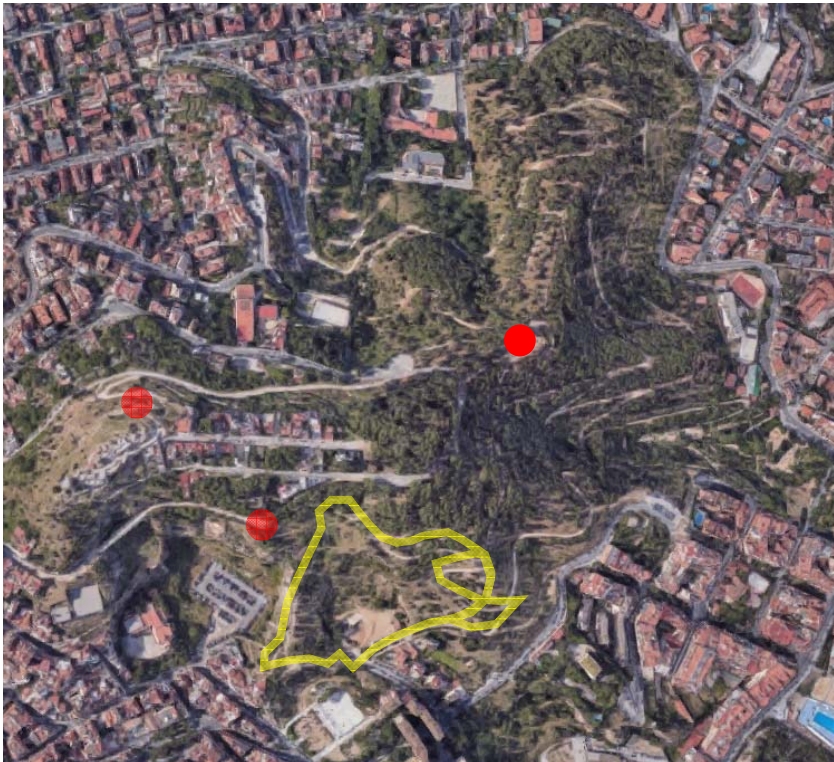
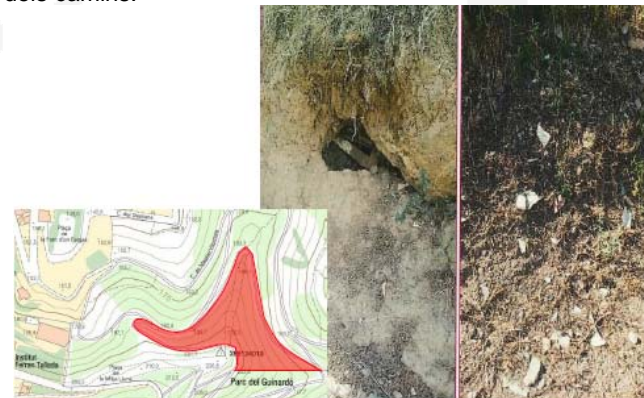
1. Retirada de fragments de fibrociment

Aquesta zona comprèn una superfície d'uns 500 m². La característica principal és que la dispersió dels elements de fibrociment detectats es localitzen en talussos i marges dels camins.

Tècnica: Recollida manual amb Pla de Treball aprovat per l'Autoritat Laboral

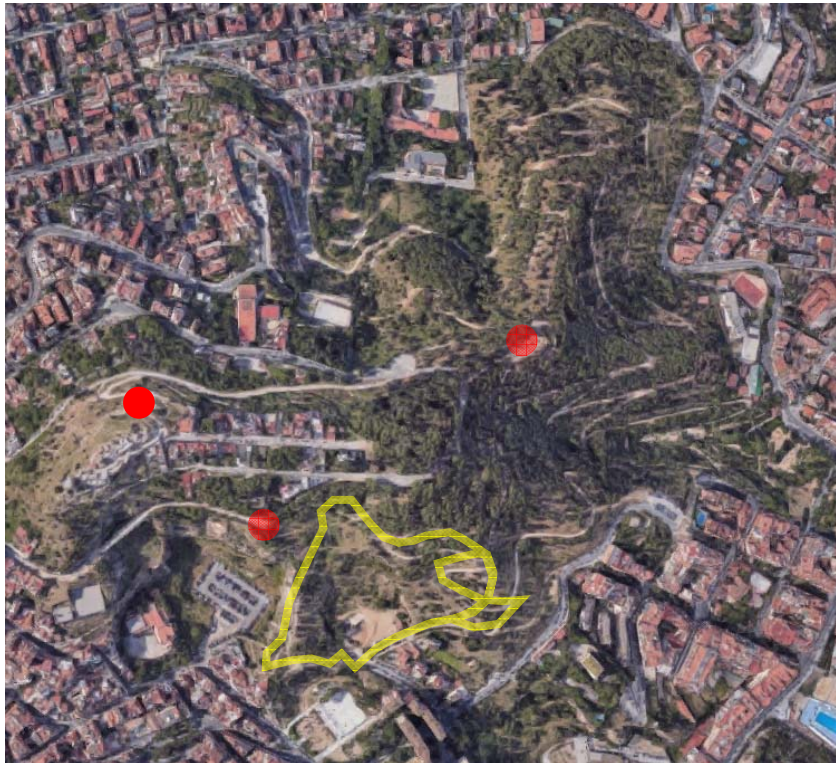
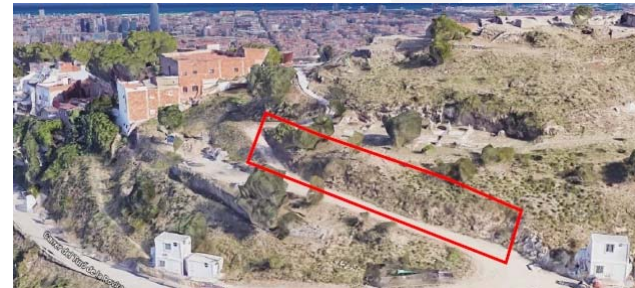
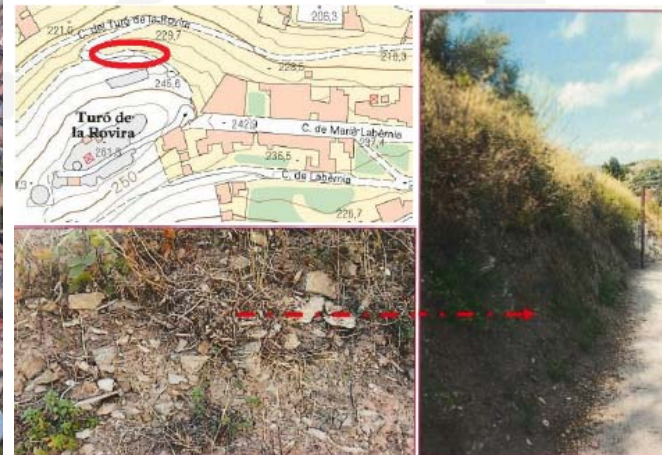
2. Confinament d'un talús

Es planteja realitzar un encapsulament del talús, de 25 metres de llarg, 4 metres d'alçada i un pendent del 70%.

Tècnica: Recobriment del talús amb geomalla permanent

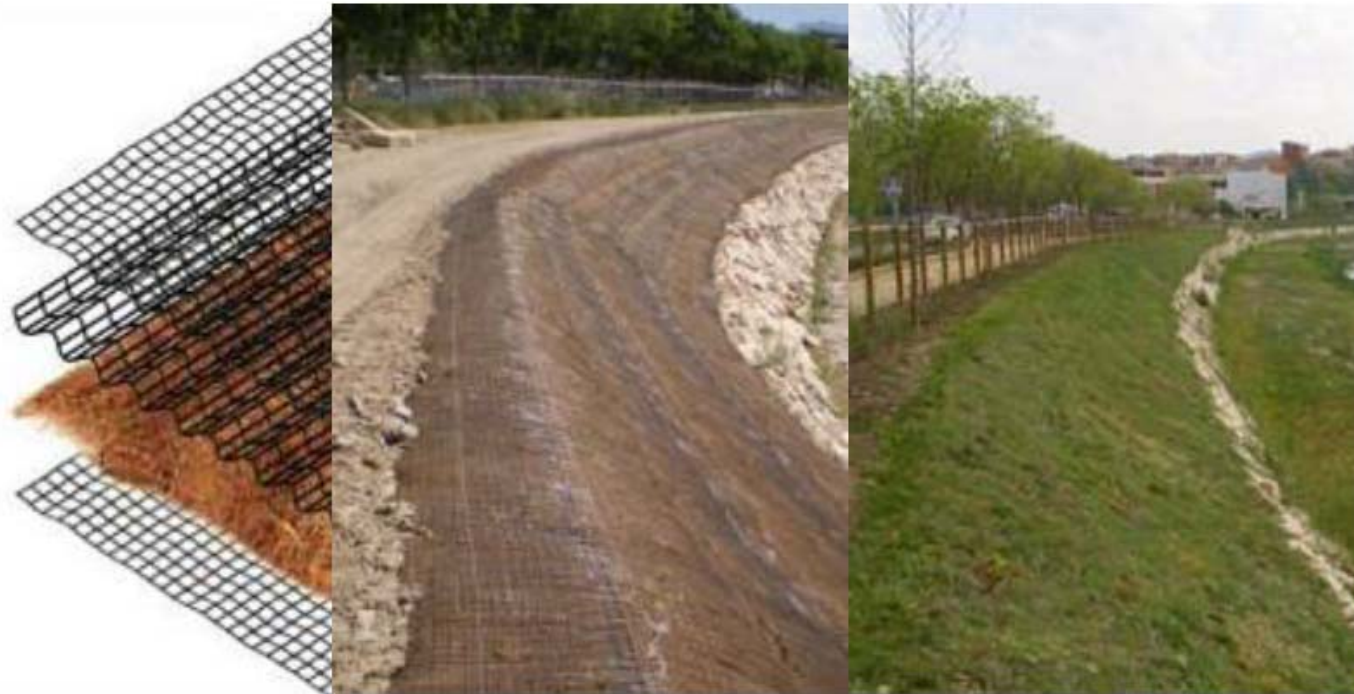
2. Confinament d'un talús

Es planteja el recobriment del talús amb una geomalla permanent amb matriu 100% fibra de coco i tres xarxes estables de polipropilè de 1,27x1,27cm de malla amb la capa central corrugada.

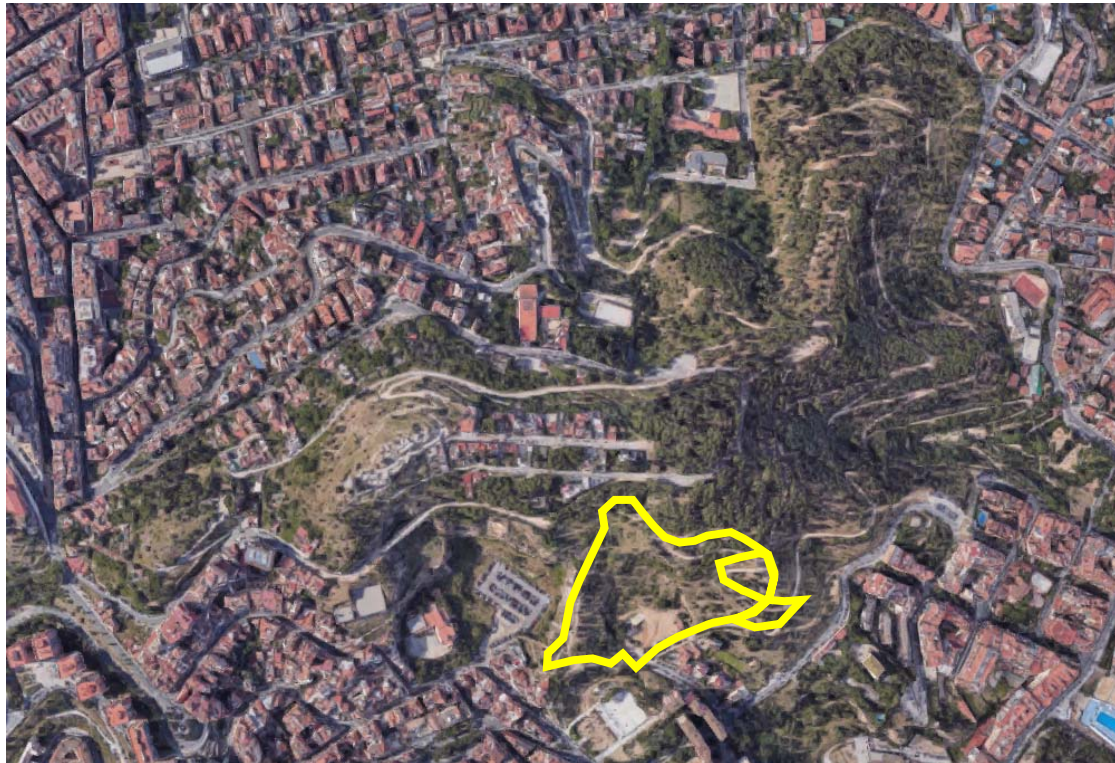
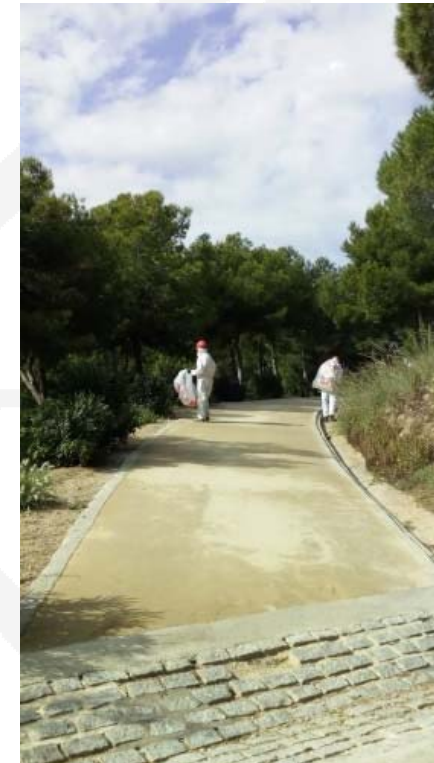
3. Inspeccions visuals periòdiques i recollida de fragments detectats

Data prevista: 2 inspeccions fixades + inspeccions d'urgència després d'episodis extraordinaris.
