OBJECTE DE LES OBRES DE MILLORA

1 2 Xarxa de drenatge superficial i arranjament de camins

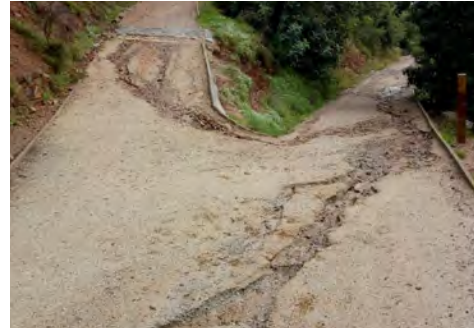
Problemàtica: trencament de camins degut a les incisions erosives que produeix l'aigua de pluja al baixar pel terreny inclinat (escorrenties).

- 1 Creació d'una xarxa de drenatge superficial** per protegir els camins i evitar el seu deteriorament per l'arrossegament de materials. És a dir, es faran unes cunetes de recollida d'aigua per evitar escorrenties.

- 2 Arranjament dels camins, que es troben deteriorats, amb la implantació de sauló estabilitzat.** Aquesta solució evita la continua degradació dels camins, produïts principalment pels efectes de les pluges, augmenta la seva durabilitat i facilita el seu manteniment. Tot això, amb l'objectiu de millorar l'espai per a les passejades del veïnat.

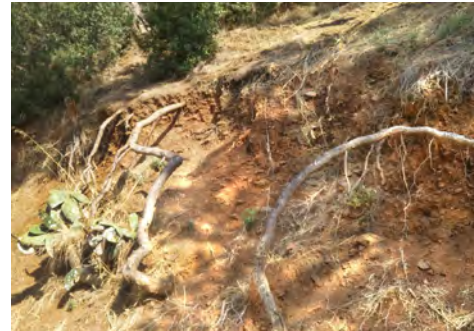
3 Elements de contenció

Problemàtica: risc de desprendiment de talussos i aflorament d'arrels degut a l'erosió del terreny.

- 3 Execució d'elements de contenció** per millorar l'estabilitat i controlar l'erosió generada al terreny (talussos i camins). Al mateix temps això permetrà cobrir les arrels de molts arbres que actualment han aflorat en el terreny i protegirà els camins de petits desprendiments. Els murs seran de gabions, amb aspecte natural de pedra.

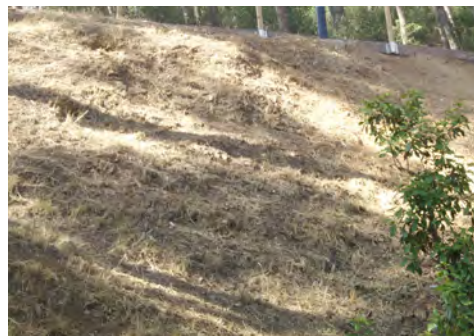
4 Renaturalització dels talussos

Problemàtica: manca de vegetació a talussos i determinades zones amb pendent.

- 4 Renaturalització de talussos.** Plantació de vegetació de baix manteniment que no necessita reg. Això estabilitzarà els talussos i aportarà més verd. Per afavorir l'arrelament i consolidació de la nova vegetació, en les zones amb pendents superiors a 25% , es col·locaran mantes de fibra de coco biodegradables. També es farà una neteja i esbrossada de la vegetació, que està en mal estat o amb deficiències de creixement.
