CONSELL DE BARRI DE CAN BARÓ

19 de març de 2019

OBRES DE MILLORA DEL PARC DEL GUINARDÓ

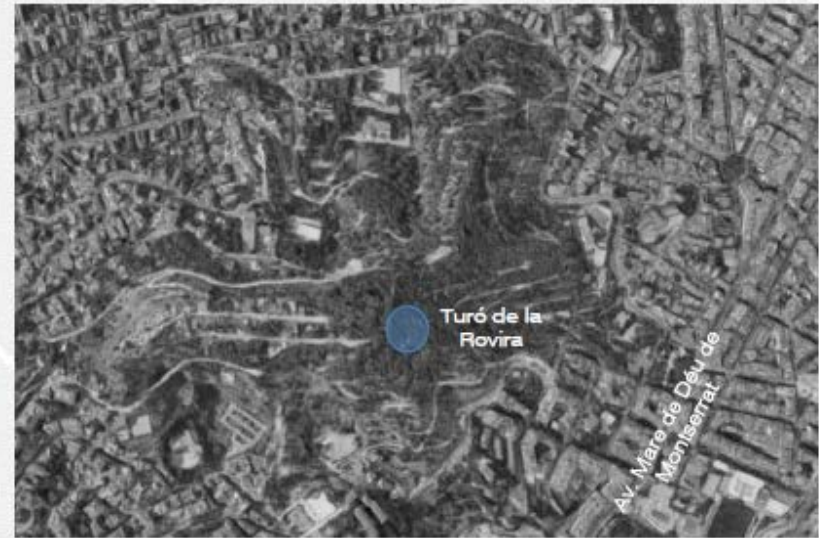
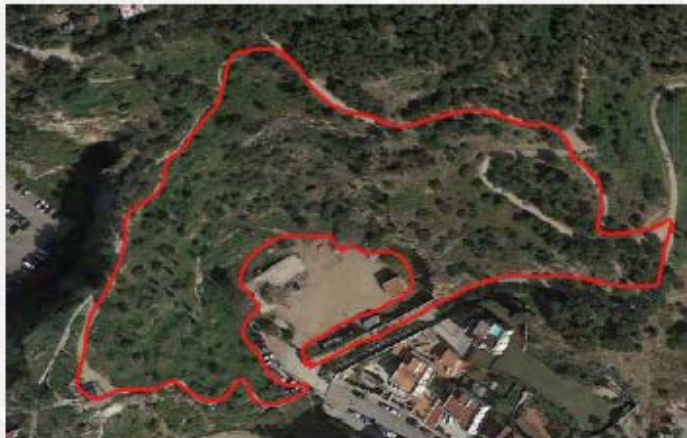
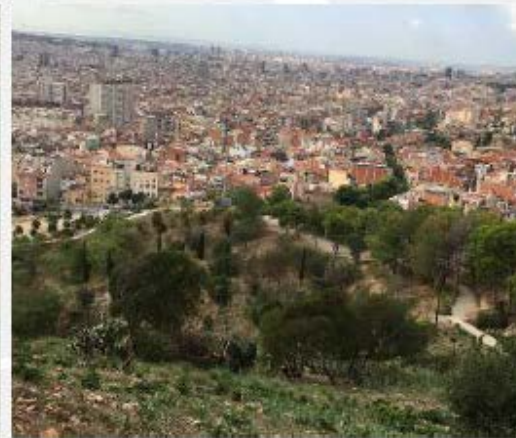
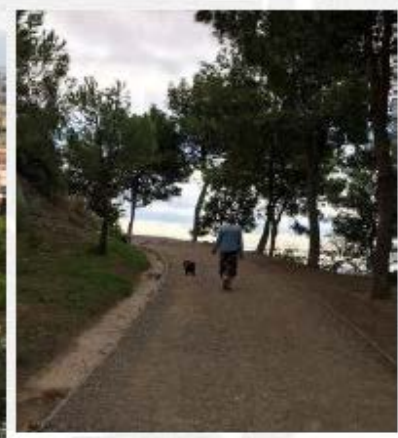
MESURES CONTRA L'EXISTÈNCIA D'AMIANT ALS ACCESSOS DEL TURÓ DE LA ROVIRA

L'actuació proposa alliberar els accessos al Turó de la Rovira de restes de fibrociment, amb la retirada de fragments existents i el confinament de terres.

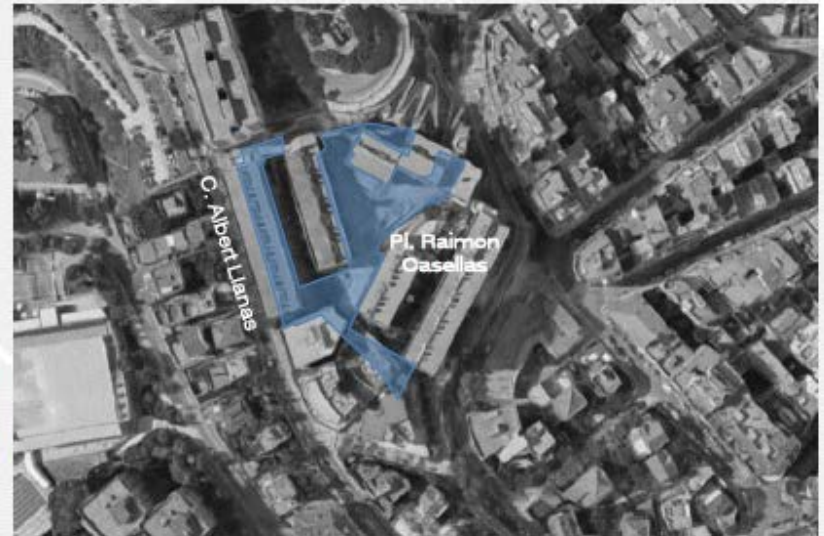
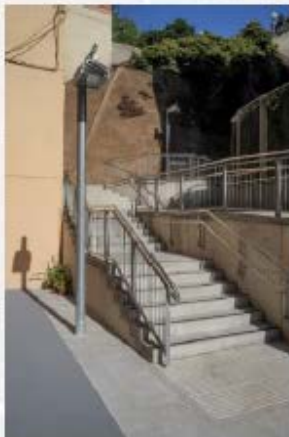
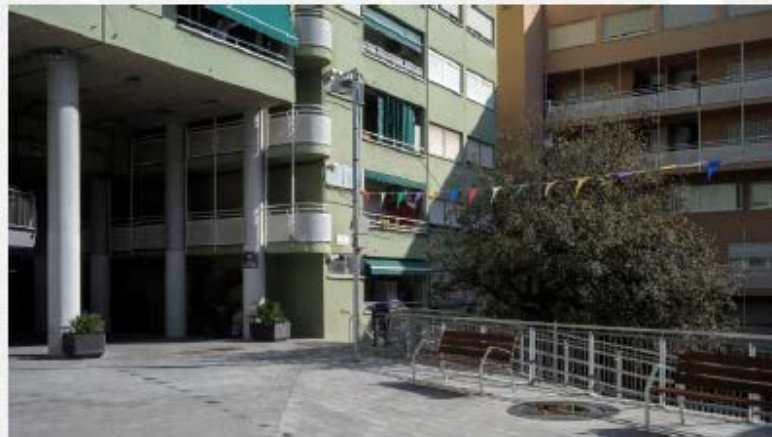
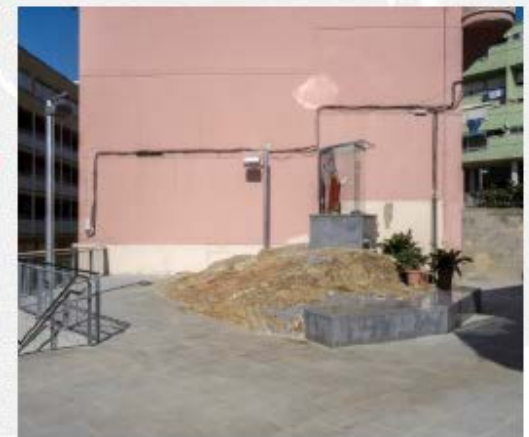
ARRANJAMENT DE LA PL. RAIMON CASELLAS –FASE 2

L'actuació proposa l'arranjament de la Pl. Raimon Casellas i alguns dels seus espais contigus amb la millora de l'accessibilitat, la renovació de paviments i mobiliari, millora en les xarxes de serveis existents i implantació de nous serveis. Aquesta actuació segueix la línia de l'obra la Fase 1, executada en el passat mandat.

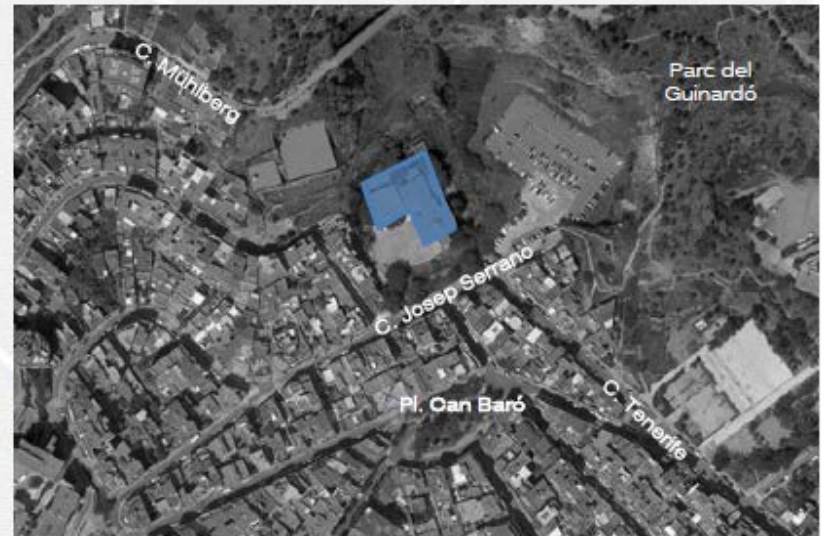
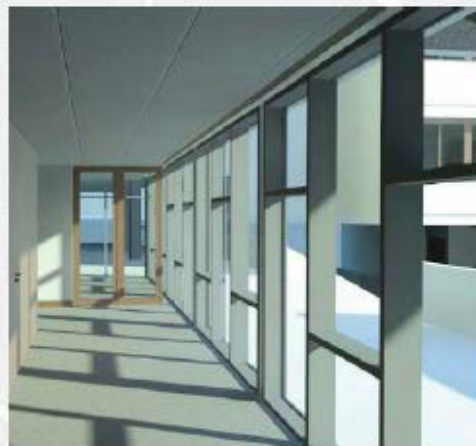
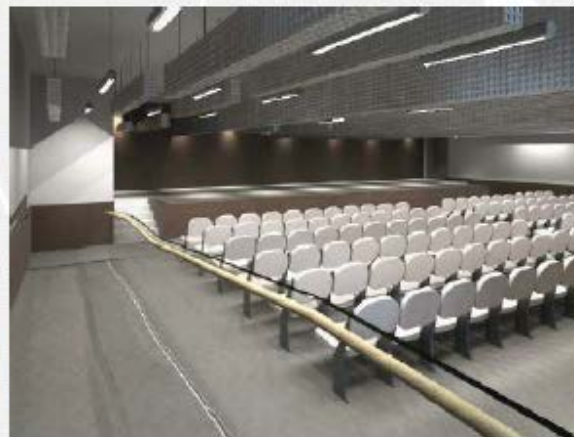
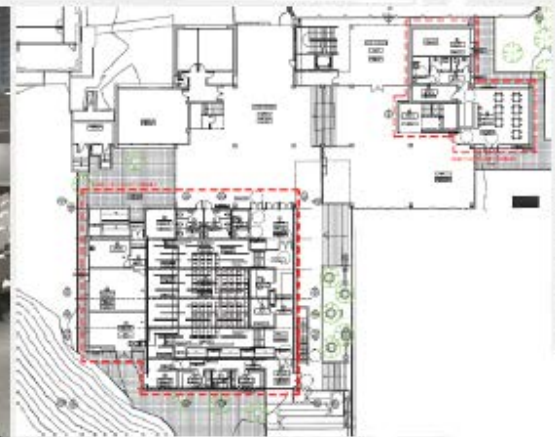
REFORMA DEL CASAL DE BARRI PIRINEUS

L'objectiu de l'actuació és la reforma de l'espai existent per acollir un Casal de Barri. Aquesta primera fase se centrarà principalment en intervenir reformant la planta baixa de l'edifici.

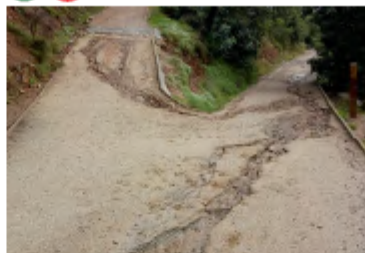
1 2 Xarxa de drenatge superficial i arranjament de camins

Problemàtica: trencament de camins degut a les incisions erosives que produeix l'aigua de pluja al baixar pel terreny inclinat (escorrenties).

- 1 Creació d'una xarxa de drenatge superficial** per protegir els camins i evitar el seu deteriorament per l'arrossegament de materials. És a dir, es faran unes cunetes de recollida d'aigua per evitar escorrenties.

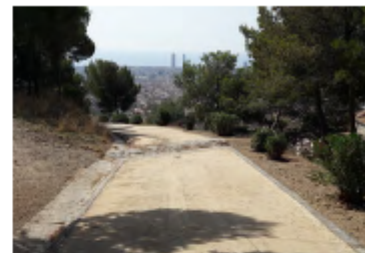
Solució: arranjament dels camins amb sauló estabilitzat.

- 2 Arranjament dels camins, que es troben deteriorats, amb la implantació de sauló estabilitzat.** Aquesta solució evita la continua degradació dels camins, produïts principalment pels efectes de les pluges, augmenta la seva durabilitat i facilita el seu manteniment. Tot això, amb l'objectiu de millorar l'espai per a les passejades del veïnat.

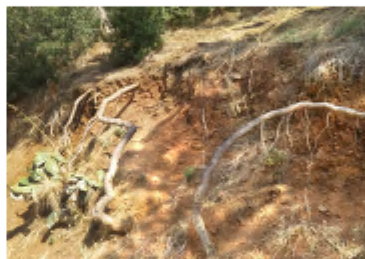
3 Elements de contenció

Problemàtica: risc de desprendiment de talussos i aflorament d'arrels degut a l'erosió del terreny.

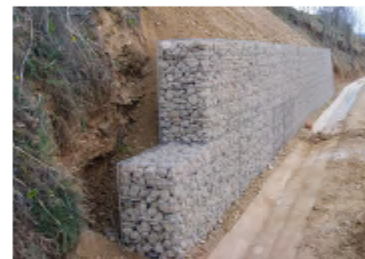
Solució: execució de mur de gabions amb aspecte natural de pedra. Posterior, reompliment de terres i estabilització amb plantació de vegetació.

- 3 Execució d'elements de contenció** per millorar l'estabilitat i controlar l'erosió generada al terreny (talussos i camins). Al mateix temps això permetrà cobrir les arrels de molts arbres que actualment han aflorat en el terreny i protegirà els camins de petits desprendiments. Els murs seran de gabions, amb aspecte natural de pedra.

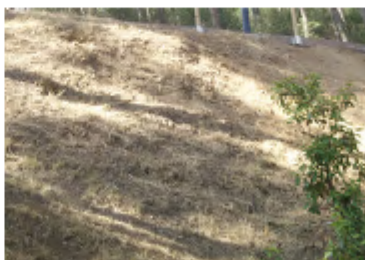
4 Renaturalització dels talussos

Problemàtica: manca de vegetació a talussos i determinades zones amb pendent.
