REIAL MONESTIR DE SANTA MARIA DE PEDRALBES
PLA DE RESTAURACIÓ DELS VITRALLS 1998-2010
MEMÒRIA DELS TREBALLS DE CONSERVACIÓ-RESTAURACIÓ

**ROSASSA
EIII**

Memòria dels treballs de conservació-restauració.
Rosassa EIII

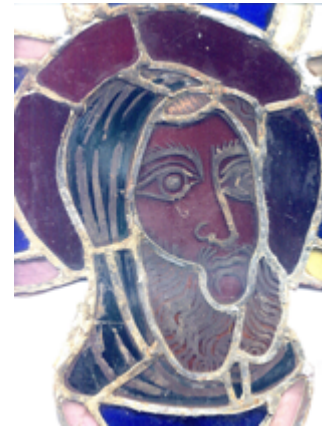
Detall del dibuix amb grisalla. Foto sense llum transmesa de la cara interna.

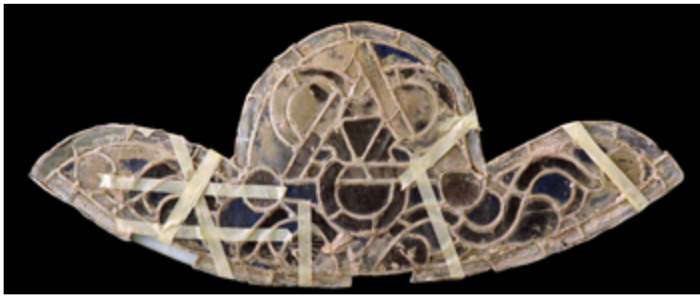
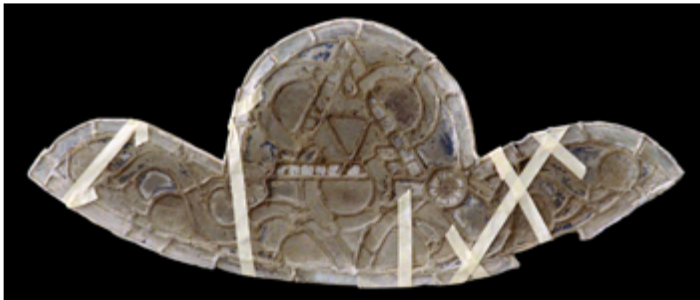
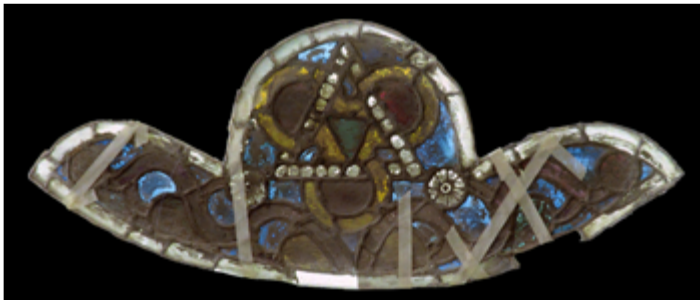
Fotografies inicials

- ▶▶ Fractura i fissura de plom:
En 25 punts situats al perímetre del plafó i a la unió dels lòbuls.
- ▶▶ Fractura de vidre:
En 10 vidres: quatre vidres blancs del perímetre —un dels quals visible després de la neteja i, per tant, no marcat al mapa 2—, dos vidres taronja de les anelles —un dels quals visible després de la neteja i, per tant, no marcat al mapa 2—, un vidre blau dels fons, un vidre fúcsia de la tija, un vidre verd d'una fulla i un vidre vermell d'una flor —visible després de la neteja i, per tant, no marcat al mapa 2.

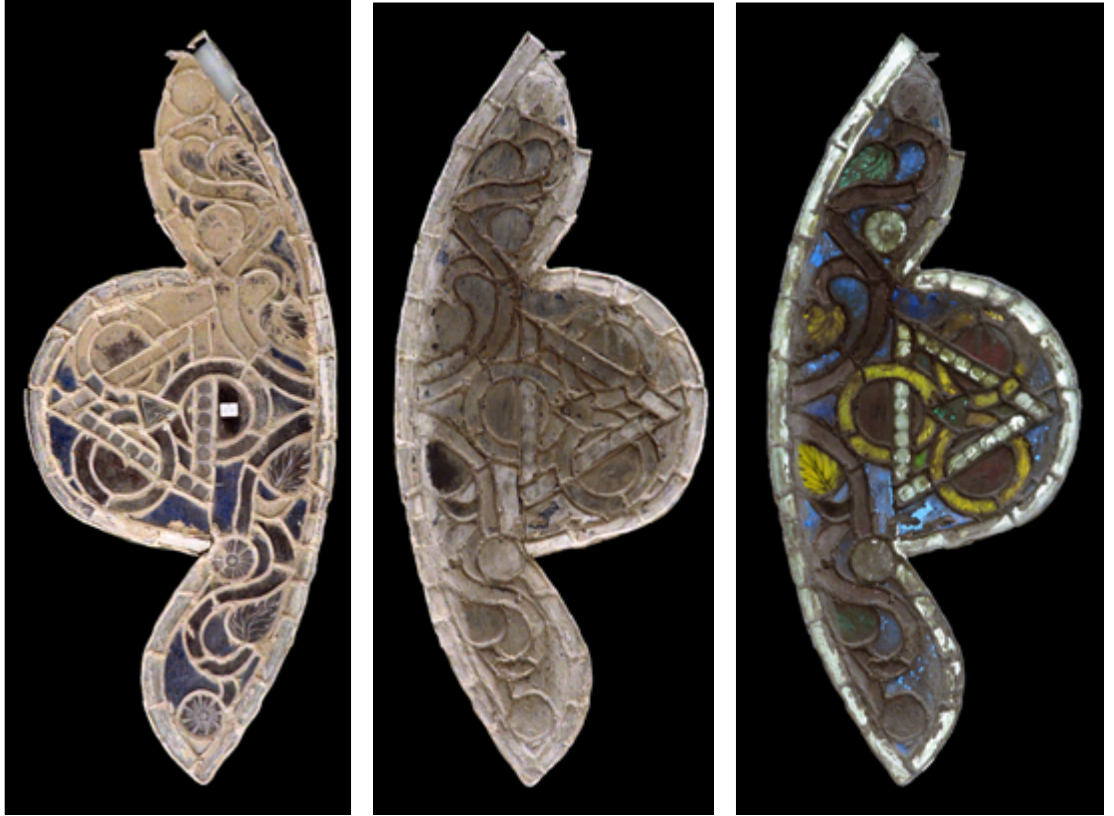
Fotografies inicials

- ▶▶ Bombament i deformació:
Molt poc pronunciats.
- ▶▶ Fractura i fissura de plom:
En 21 punts situats al perímetre del plafó.
- ▶▶ Fractura de vidre:
En vuit vidres: quatre vidres blancs del perímetre, dos vidres blaus dels fons —un dels quals visible després de la neteja i, per tant, no marcat al mapa 2—, un vidre fúcsia de la tija i un vidre taronja d'una anella —visible després de la neteja i, per tant, no marcat al mapa 2.
