DECLARACIÓ D'ÀREA DE CONSERVACIÓ I REHABILITACIÓ ALS CARRERS D'ALFONS EL MAGNÀNIM 40-44, TESSÀLIA 2-6, PRADA 2-12, SÀSSER 2-6 I BENEVENT 2-6 DEL BARRI DEL BESÒS I EL MARESME

JUNY 2022

Ecologia Urbana
Institut Municipal d'Urbanisme
Departament de Regeneració Urbana

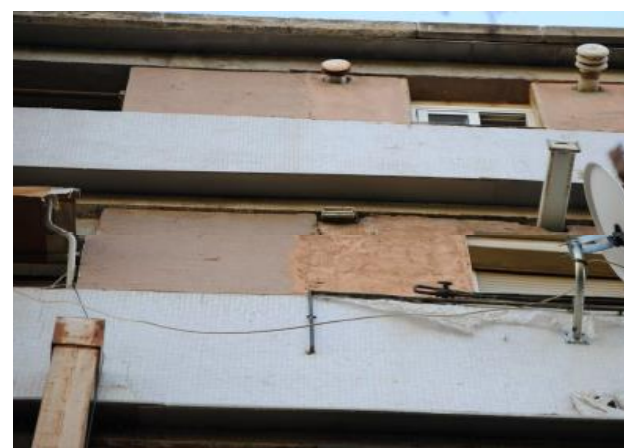
Detall de l'estat de la façana del c. Teulada

Les façanes doncs presenten un aspecte degradat, amb pèrdua de pintura i despreniment puntual de gresite, a més de ser el suport de diverses instal·lacions.

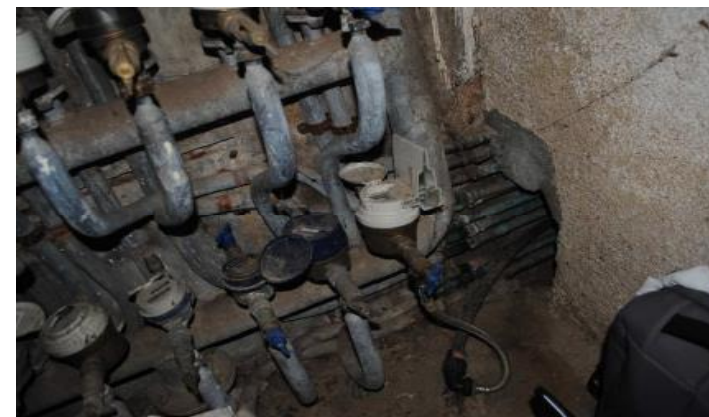
Tubs comptadors de plom, no han estat substituïts encara

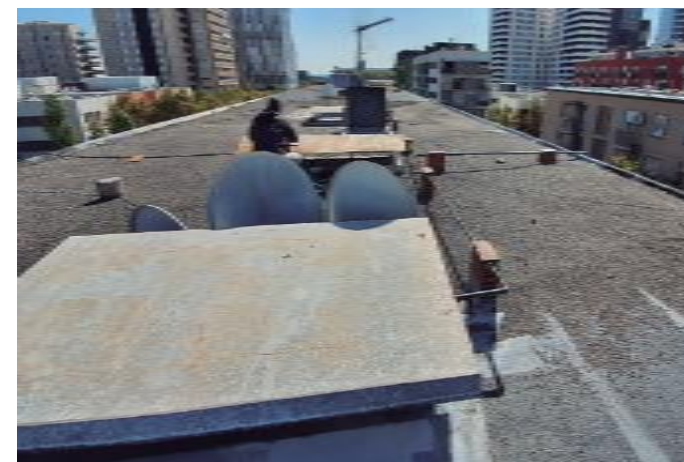
Coberta amb proliferació d'antenes

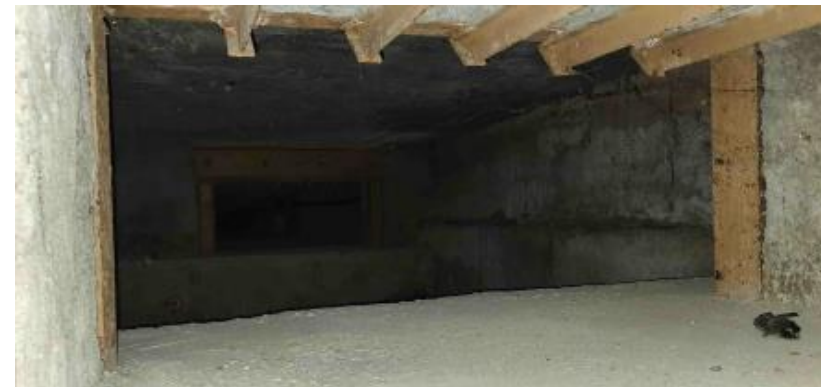
Forjat sanitari.

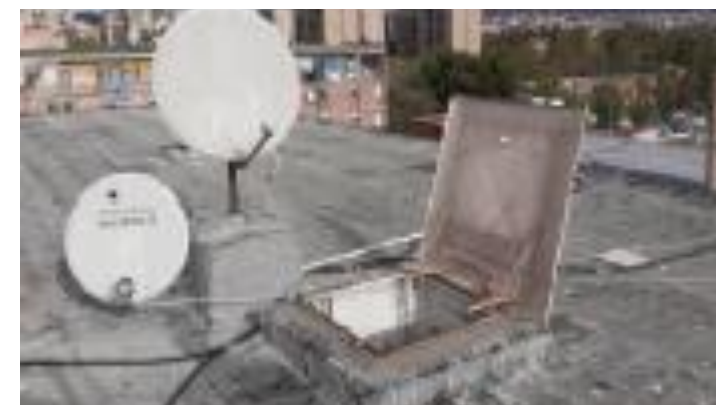
Coberta amb proliferació d'antenes

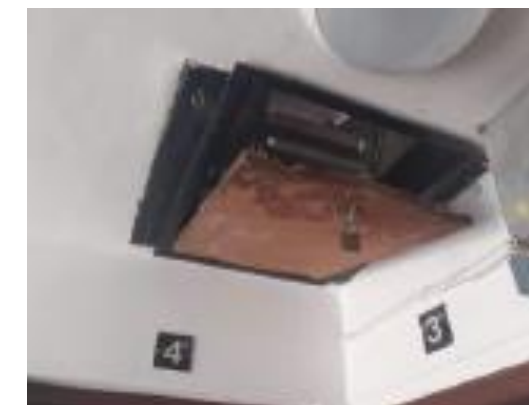
Reparació de les juntes de la làmina impermeable

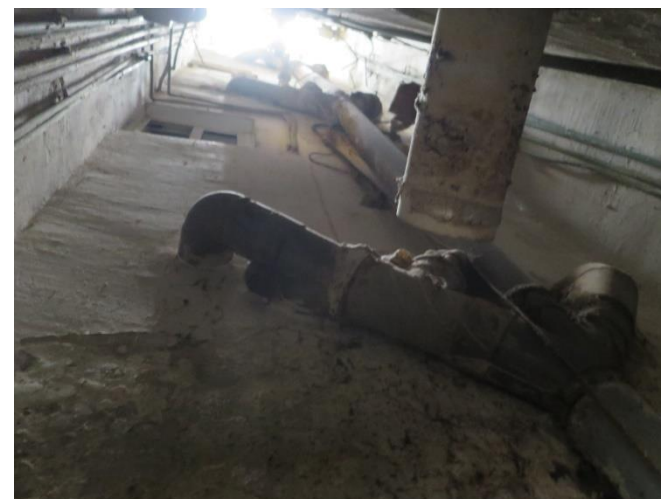
Vista patis d'instal·lacions

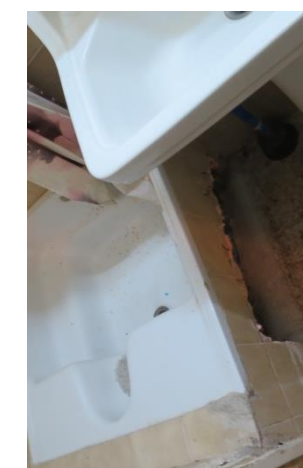
Interior bany

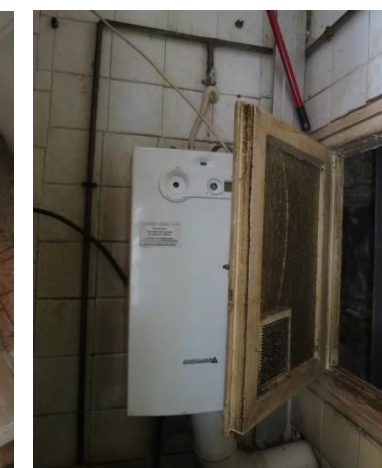
Instal·lacions de gas a un habitatge

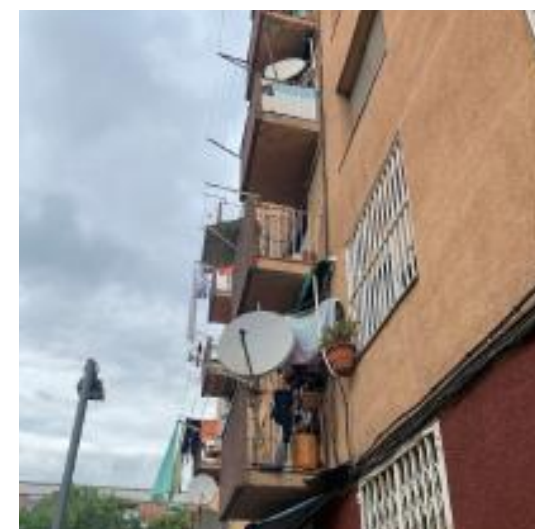
Proliferació d'antenes parabòliques a balcons
